Informe Técnico N° A6908

EVALUACIÓN DE PELIGROS GEOLOGICOS EN LOS CASERÍOS DE HUERTAPAMPA, SANTA RITA, Y EL ANEXO DE MISCA

Región Pasco
Provincia Daniel A. Carrión
Distrito Chacayán

JUNIO
2019

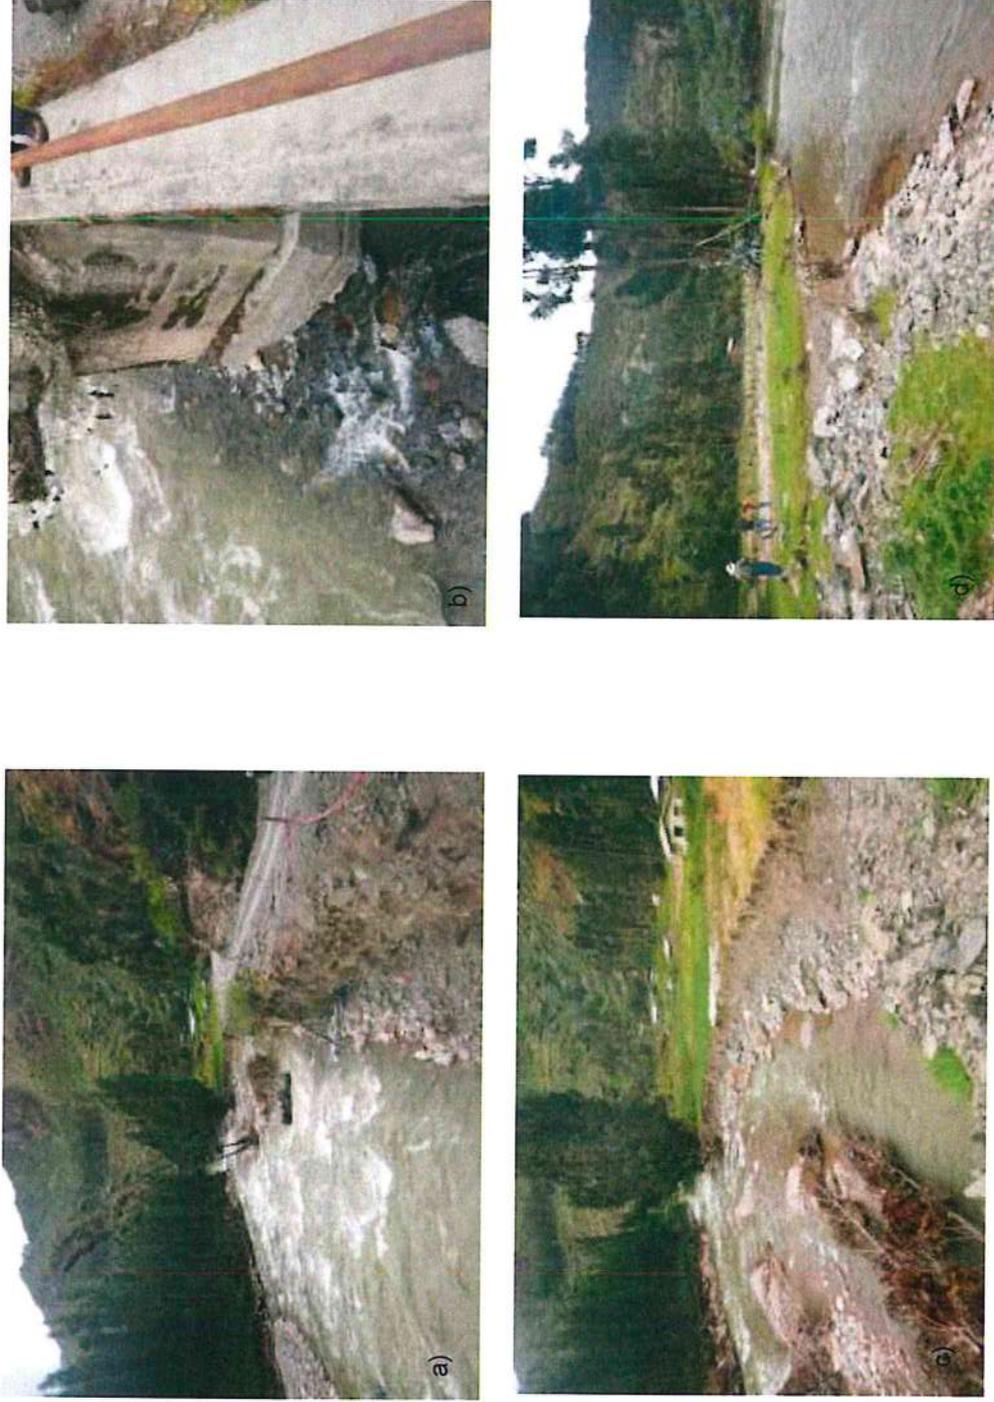
Durante los trabajos de campo se observaron, en la margen derecha del río Chaupihuaranga, los procesos de erosión fluvial y los diferentes daños ocasionados (Figura 8).

El proceso de erosión fluvial del río Chaupihuaranga erosionó la base de la plataforma de la carretera Yanahuanca-Ambo, aproximadamente 75m (Figura 8a) y la base del puente de concreto, localizado en la desembocadura de la quebrada Gagaichaca (Figura 8b).

Los procesos de erosión e inundación fluvial, también afectaron terrenos de cultivo del caserío de Huertapampa que se encuentran en la margen derecha del río Chaupihuaranga (Figuras 8c, 8d y 9).

Figura 8. Se muestran los efectos de la erosión e inundación del río Chaupihuaranga en el caserío de Huertapampa: a) Erosión de plataforma de carretera Yanahuanca-Ambo, b) Erosión de la base del puente en la quebrada Gagaichaca, c) Erosión en la margen derecha del río Chaupihuaranga y d) Inundación de terrenos de cultivo.

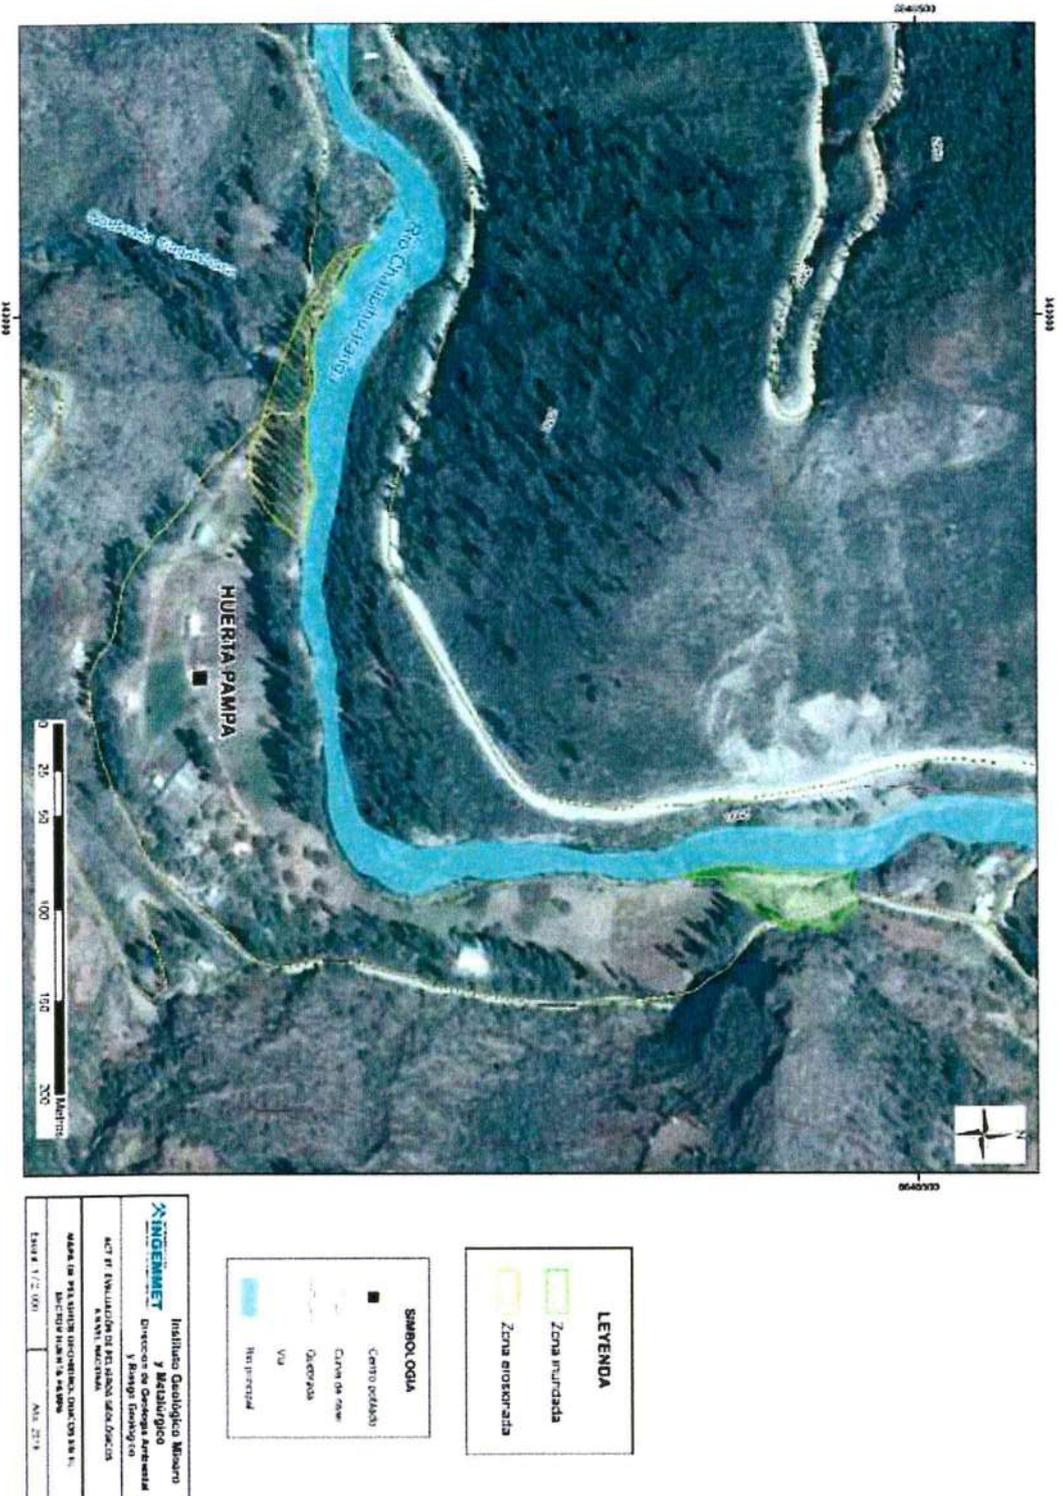
Figura 9. Mapa de peligros geohidrológicos en el caserío de Huertapampa

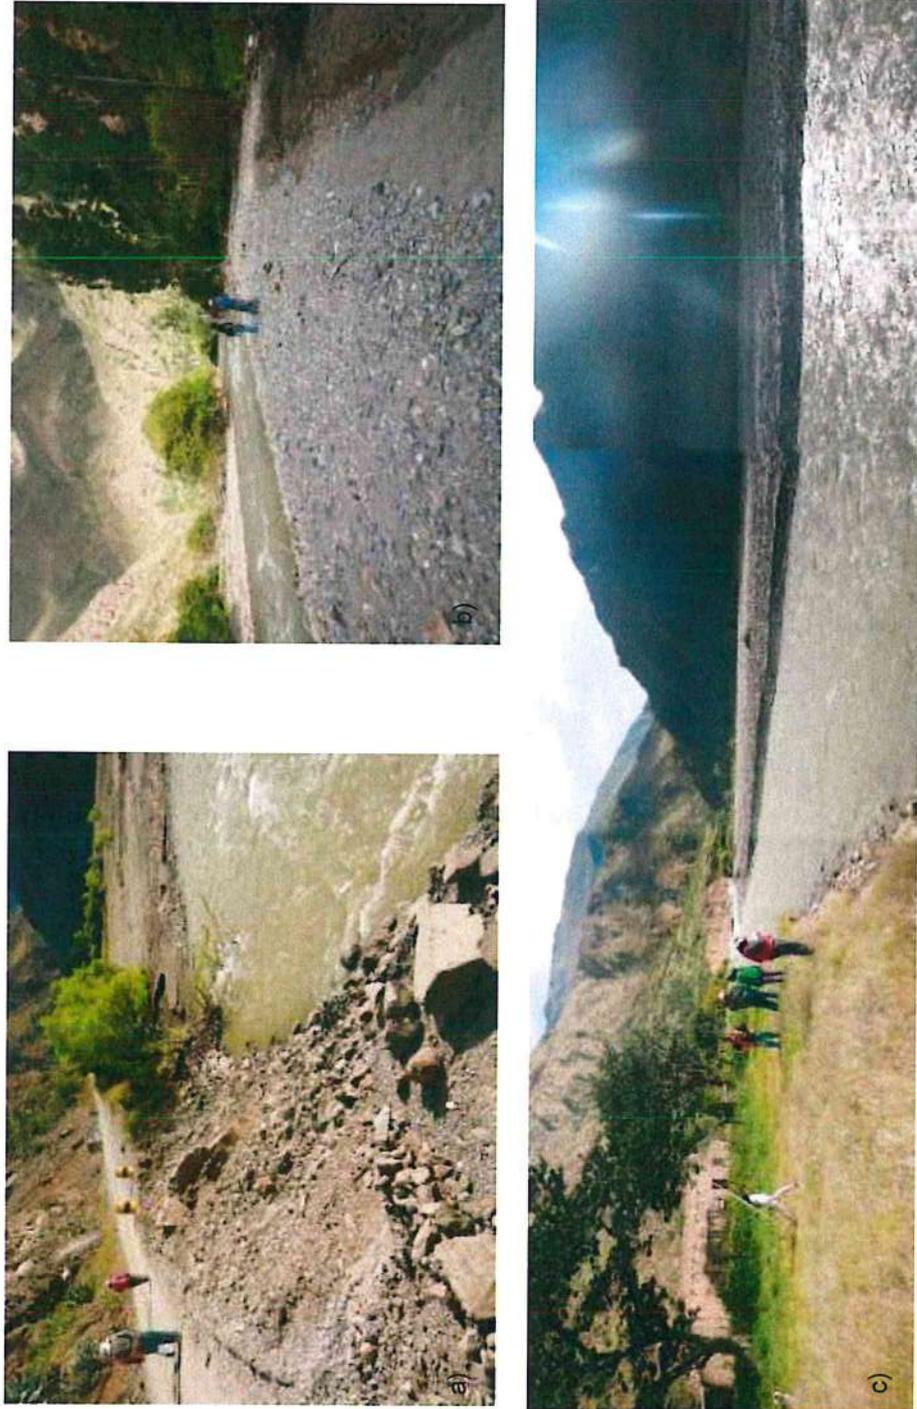
El caserío de Santa Rita se encuentra en la margen derecha del río Chaupihuaranga, este poblado fue afectado por erosión e inundación fluvial del río mencionado, estos procesos también perturbaron la carretera Yanahuanca-Ambo en un tramo de 34 m (Figura 10).

Por comentarios de los lugareños del caserío de Santa Rita, mencionan que, en el mes de febrero del 2019, el cauce del río Chaupihuaranga migró de la margen izquierda a la derecha, este hecho erosionó un tramo de 180m tierra adentro, como consecuencia de ello destruyó dos viviendas y terrenos de cultivo de palta.

Figura 10. Se muestran los efectos de la erosión e inundación del río Chaupihuaranga en el caserío de Santa Rita: a) Erosión del río Chaupihuaranga que afectó la carretera Yanahuanca-Ambo, b) Inundaciones en la margen derecha del río Chaupihuaranga, c) Erosión de terrenos de cultivo y dos viviendas destruidas

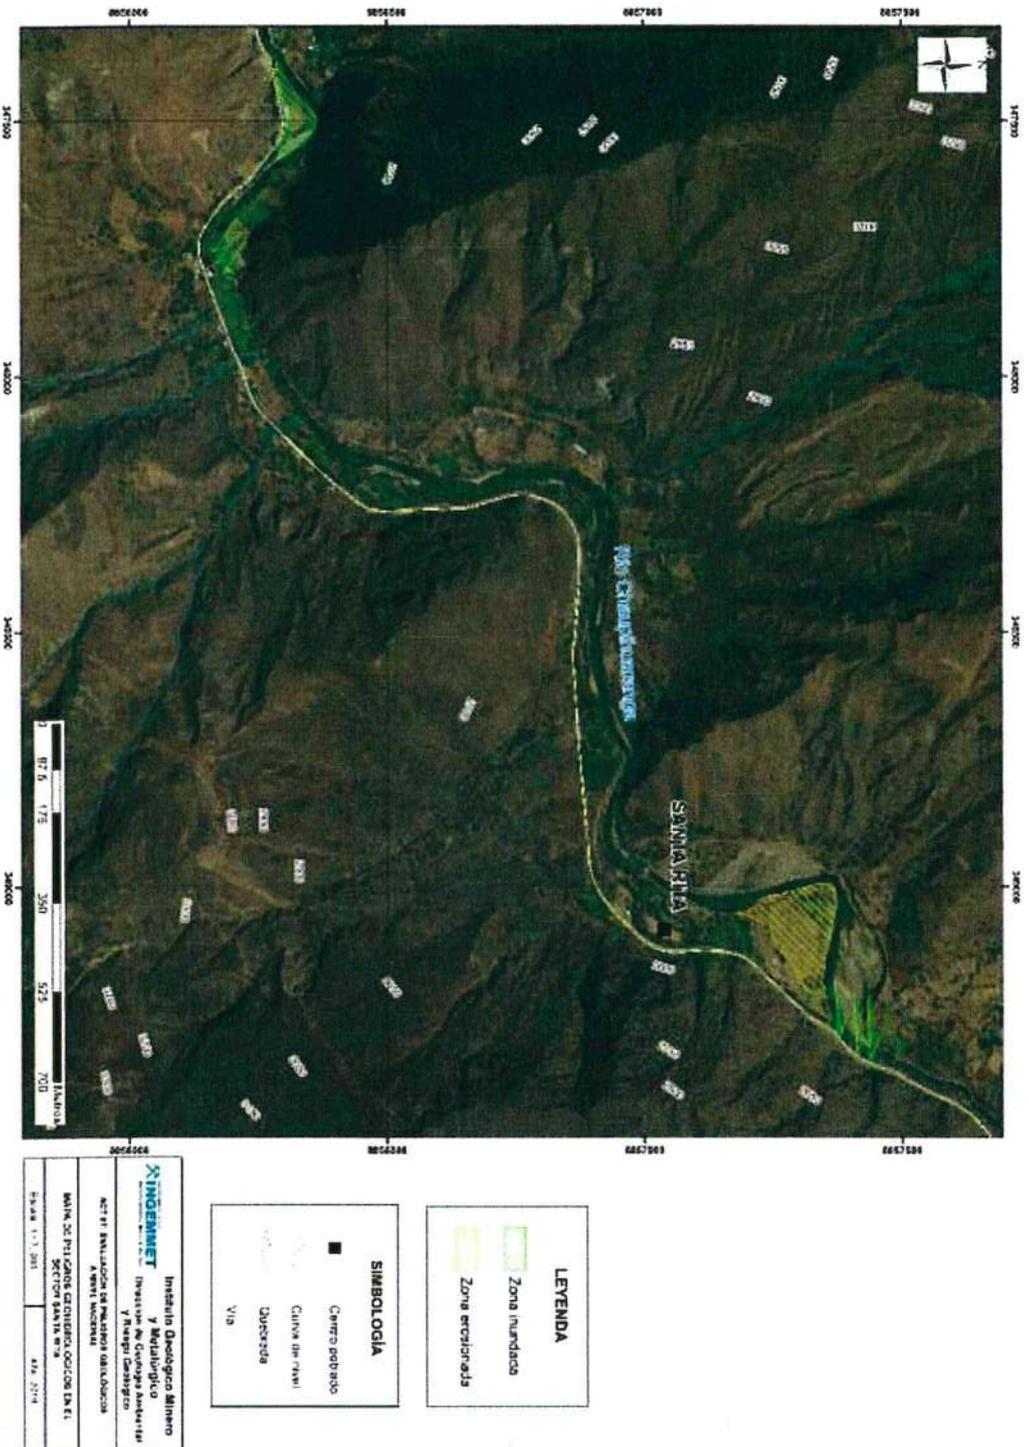
En la Figura 11, se muestra el mapa de peligros geohidrológicos del caserío de Santa Rita, dónde se muestran las zonas inundadas y erosionadas cartografiadas durante los trabajos de campo en el caserío mencionado.

Figura 11. Mapa de peligros geohidrológicos en el caserío de Santa Rita

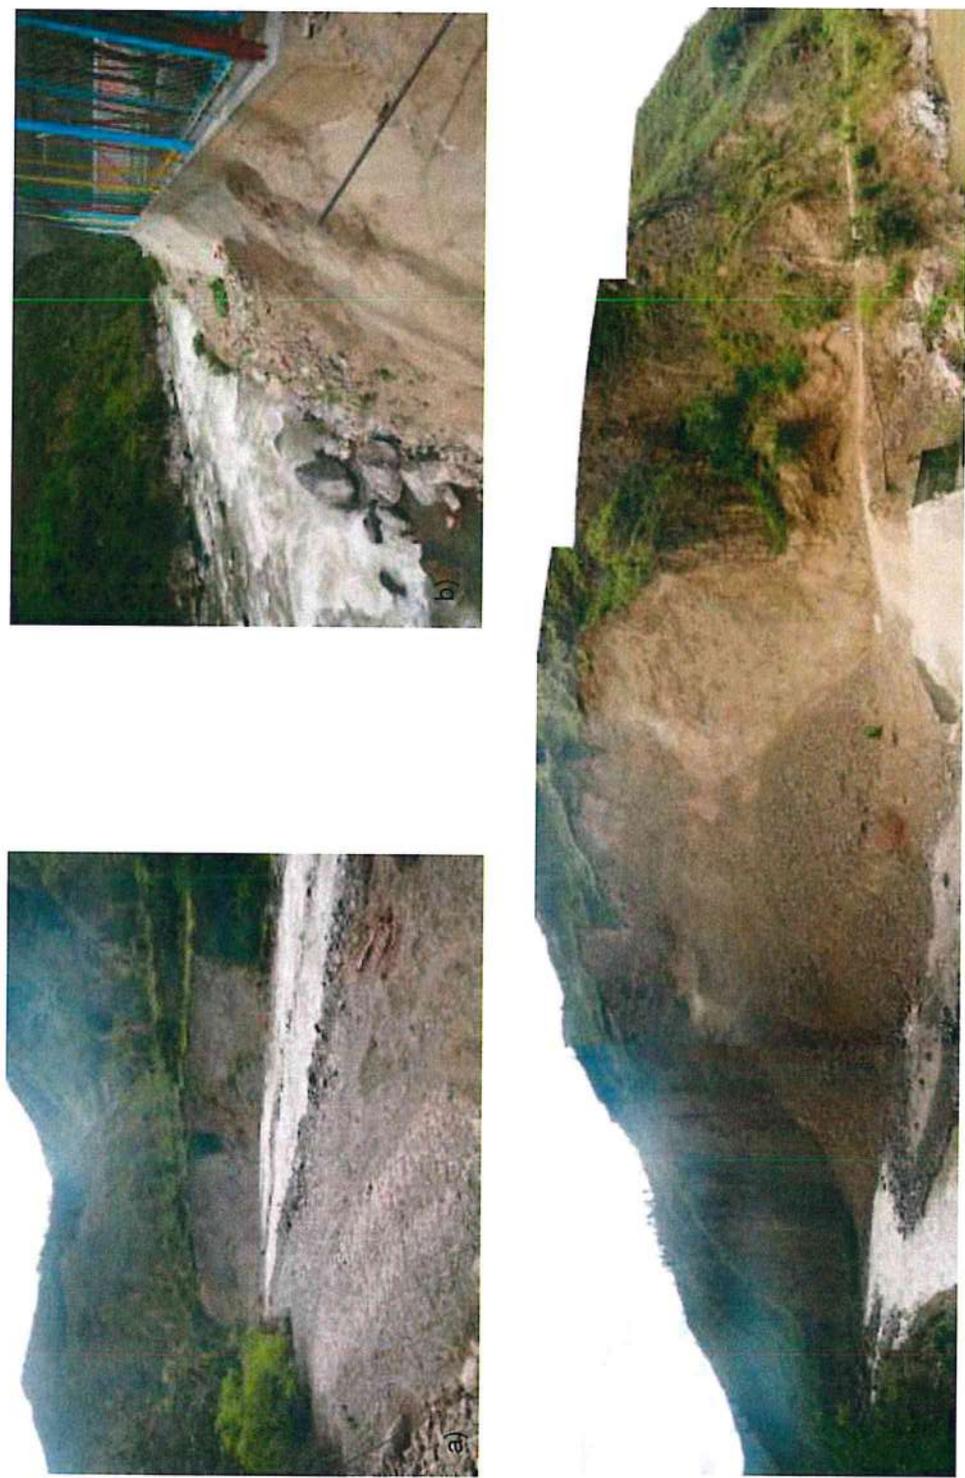
Las lluvias extraordinarias ocurridas durante el mes de febrero, ocasionaron procesos de erosión e inundación fluvial y derrumbes que afectaron a este anexo, generando pérdidas materiales (Figura 12a).

A la altura del puente vehicular Misca, se identificó un derrumbe en la margen izquierda del río Chaupihuaranga (Figura 12c). También se generó erosión fluvial que afectó la base del puente Bailey y que por medidas de seguridad se retiró.

La escuela primaria del anexo Misca se encuentra a 1 metro del cauce actual del río Chaupihuaranga, las obras de construcción de la escuela se paralizaron por la erosión e inundaciones en la escuela (Figura 12b).

Figura 12. Se muestran los efectos de la erosión del río Chaupihuaranga en el anexo Misca: a) Erosión en ambas márgenes del río Chaupihuaranga, b) Erosión fluvial que podría afectar a la I.E. de dicho anexo, c) Derrumbe en la margen izquierda del río Chaupihuaranga.
