DIRECCIÓN DE GEOLOGÍA AMBIENTAL Y RIESGO GEOLÓGICO

Informe Técnico N° A6894

EVALUACIÓN GEOLÓGICA - GEODINÁMICA EN LAS QUEBRADAS CHAUPIMAYO Y PAUCAR

Región Madre de Dios
Provincia Tambopata
Distrito Inambari
Paraje Mazuco

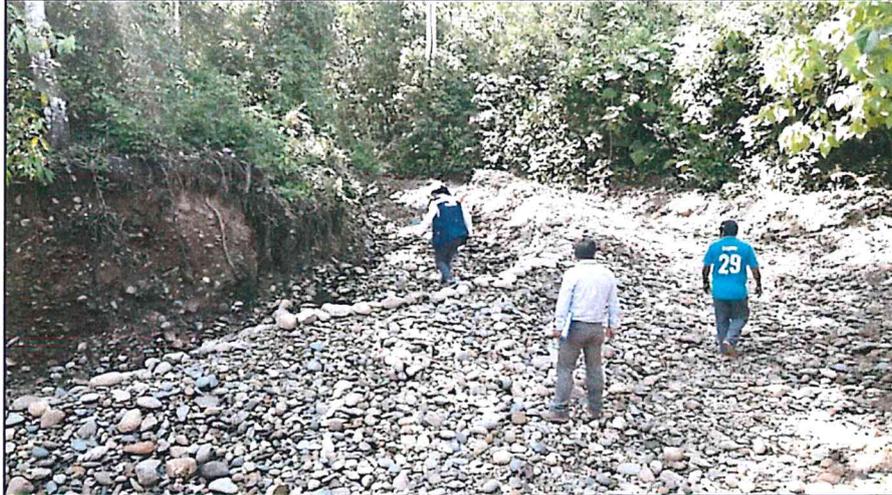
Fotografía 1. Vista de la quebrada Chaupimayo (Zona media).

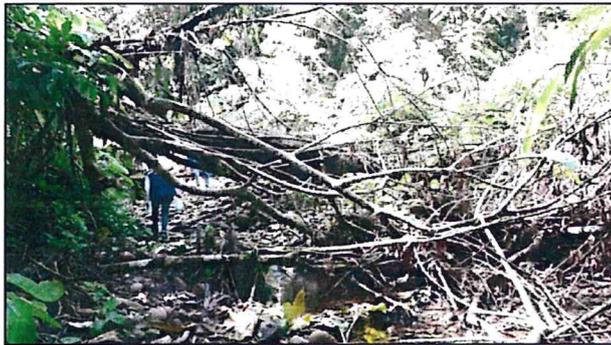
Fotografía 2. Vista de árboles caídos en el cauce de la quebrada Chaupimayo.

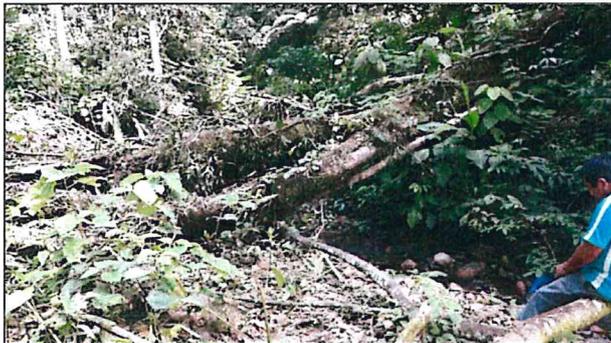
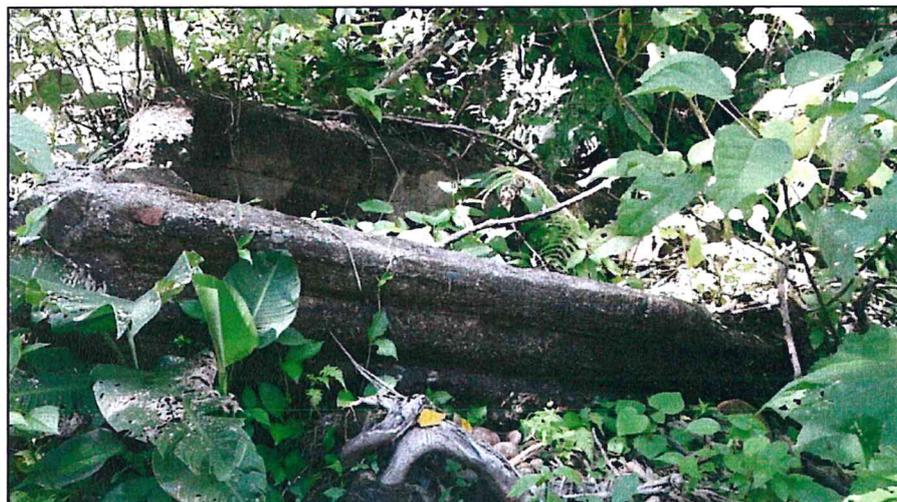
Fotografía 3. El flujo de detritos rompió la estructura del canal de captación.

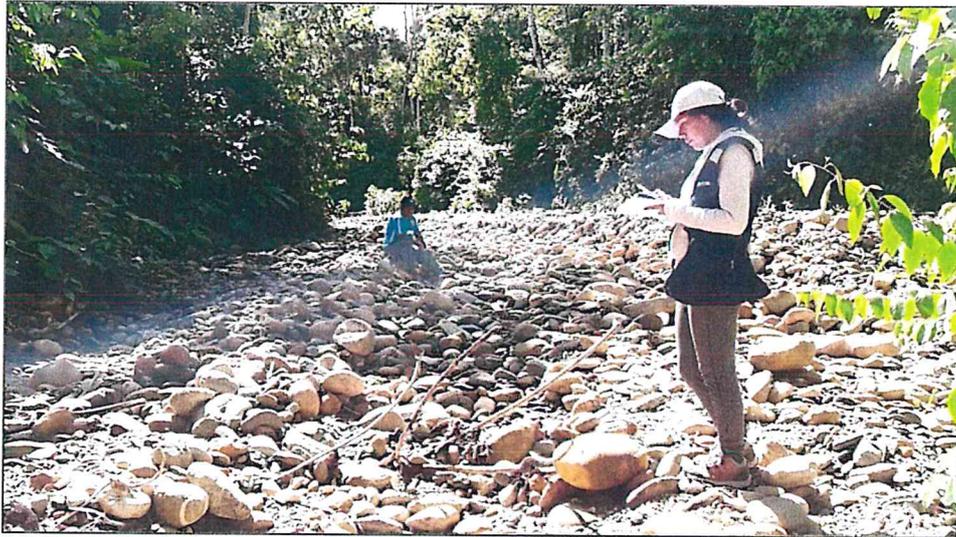
Fotografía 4. Zona media de la quebrada, tiene 15 m de ancho.

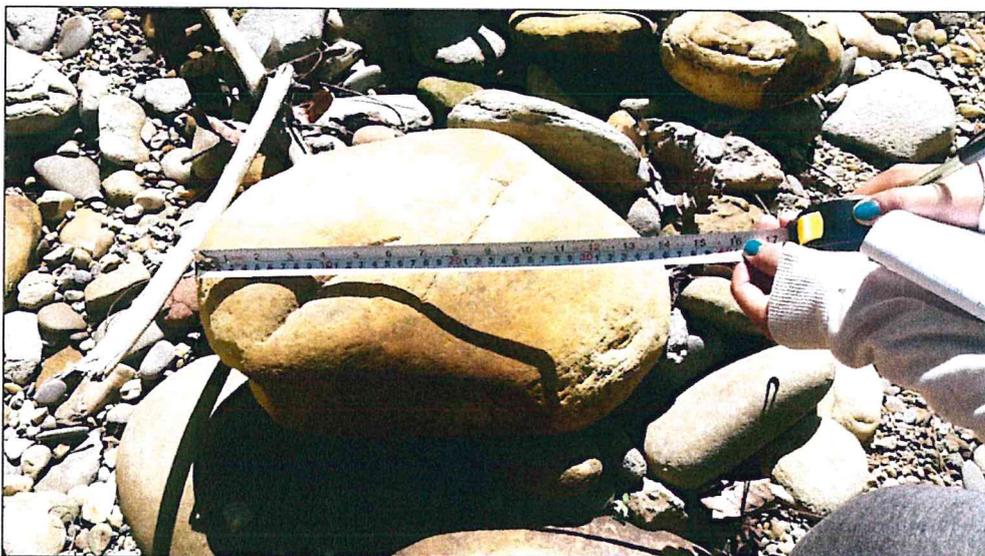
Es importante resaltar que en la zona media de la quebrada está conformada por bloques de 40 a 60 cm de ancho (Fotografía 5), mientras que en la zona alta se tienen bloques con diámetros mucho más pequeños (Fotografía 6), ello indica que el flujo se inició en la zona media de la quebrada Chaupimayo.

Fotografía 5. Vista de bloques de roca ígnea, transportados por el flujo, de 35 cm de diámetro.

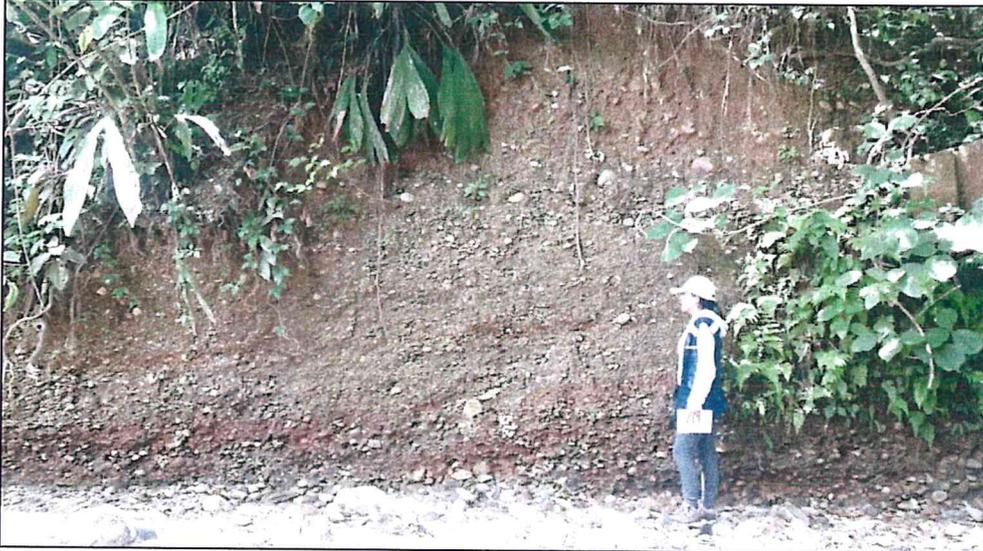
Fotografía 6. Vista del material fluvial que conforma la ladera de la quebrada Chaupimayo (zona alta).

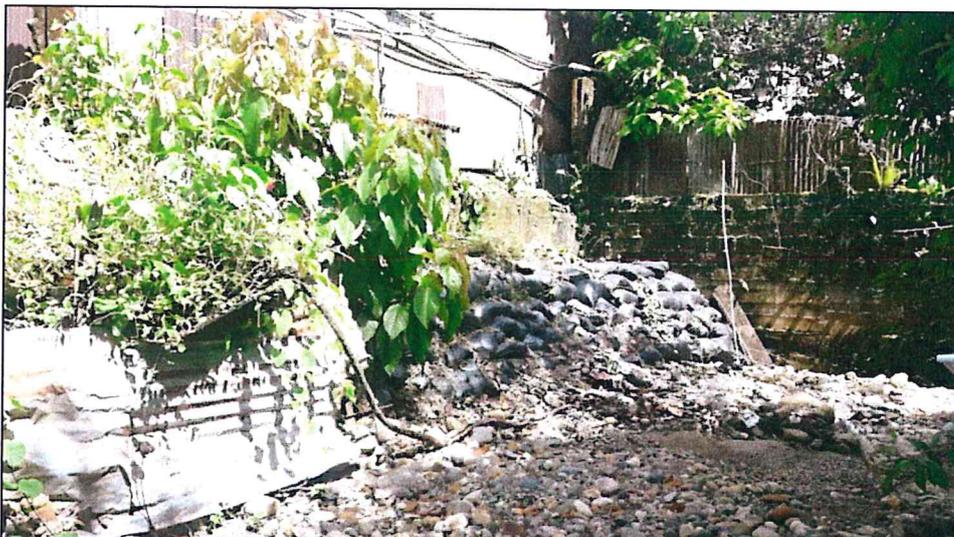
En la zona baja de la quebrada, margen izquierda, se construyeron muros de concreto y bolsacretos, con el fin de atenuar el proceso erosivo que generan los flujos de detritos (Fotografía 7). Asimismo, aguas abajo, a la margen derecha se tenía una captación de agua, el cual colapso producto de la avenida del flujo de detritos (Fotografía 8).

Fotografía 7. Vista de muro con bolsacretos que protege la margen izquierda de la quebrada.

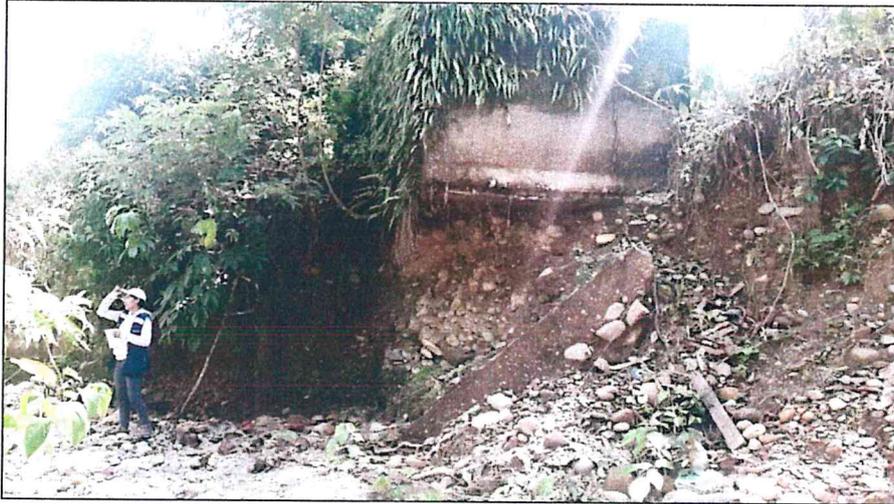
Fotografía 8. Vista de la margen derecha de la quebrada Chaupimayo (zona baja) viene siendo socavada por la dinámica fluvial de la quebrada.

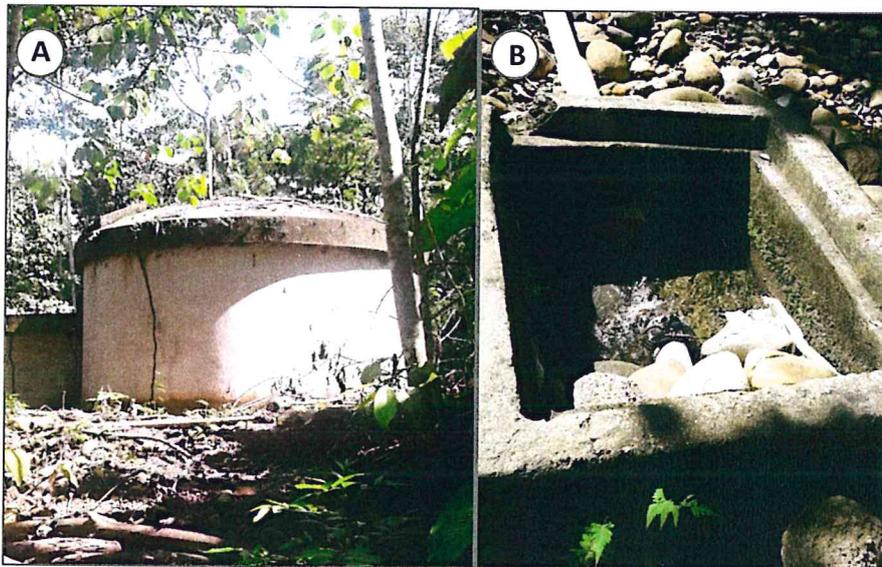
La magnitud del flujo de detritos generó la rajadura del reservorio de agua (Fotografía 9), asimismo rompió parte de estructura de la captación de agua (Fotografía 10). En esta zona el flujo de detritos alcanzó una altura de 0.70 m.

Fotografía 9. A) Vista de un reservorio con rajaduras en las paredes, ante un nuevo evento podría colapsar. B) Vista de una captación de agua en pésimas condiciones.

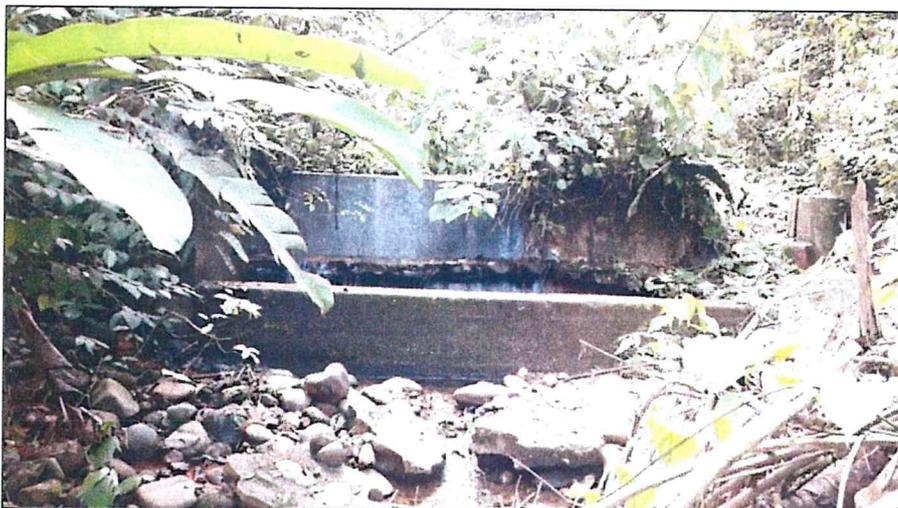
Fotografía 10. Vista de una captación de agua, el cual colapsó producto de la ocurrencia de flujo de detritos.

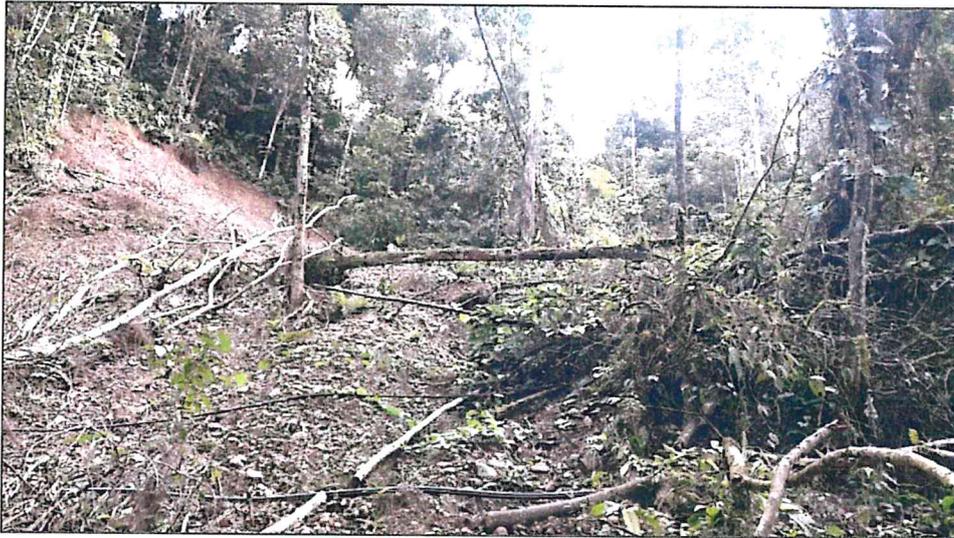
Hacia la margen derecha de la quebrada Chaupimayo se originó un deslizamiento rotacional, presentando un solo nivel de escarpe de 6 m de longitud y 1.5 m de salto; la distancia desde el escarpe hasta el pie del deslizamiento es de 30 m aproximadamente (Fotografía 11).

El cuerpo del deslizamiento está conformado por bloques de 20 cm de diámetro en promedio, de forma subredondeadas a redondeados, envueltos en matriz areno limosa. Es importante resaltar que el material en esta zona presenta bloques de diámetro mucho más pequeños que en la zona baja.

Fotografía 11. Vista de un deslizamiento rotacional a la margen derecha de la quebrada Chaupimayo.

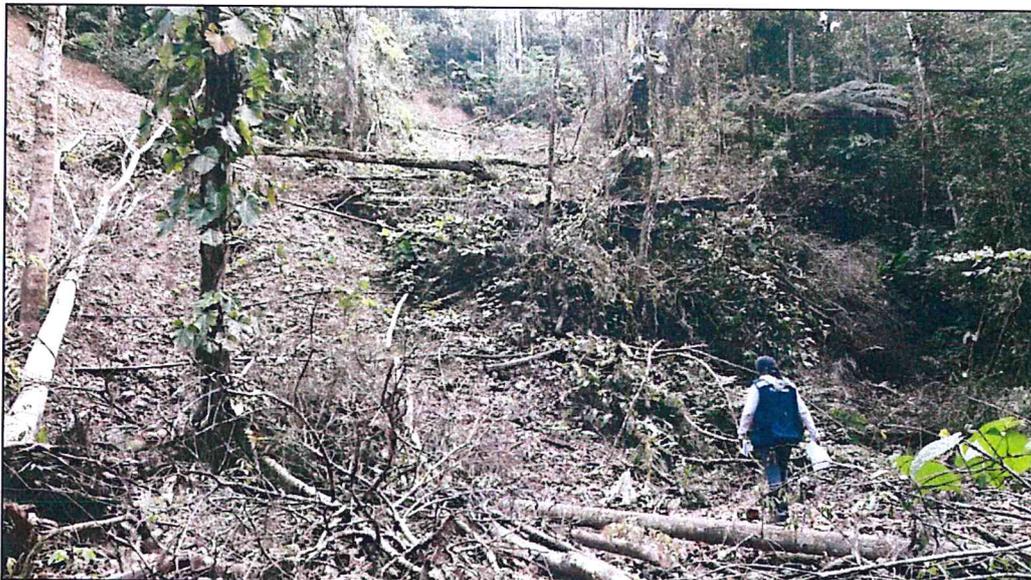
Asimismo, en el cuerpo del deslizamiento se observan árboles caídos (de diferentes tamaños y grosores), gran parte de ellos arrancados desde su raíz (Fotografía 12).

Fotografía 12. Vista de árboles caídos en el cuerpo del deslizamiento.

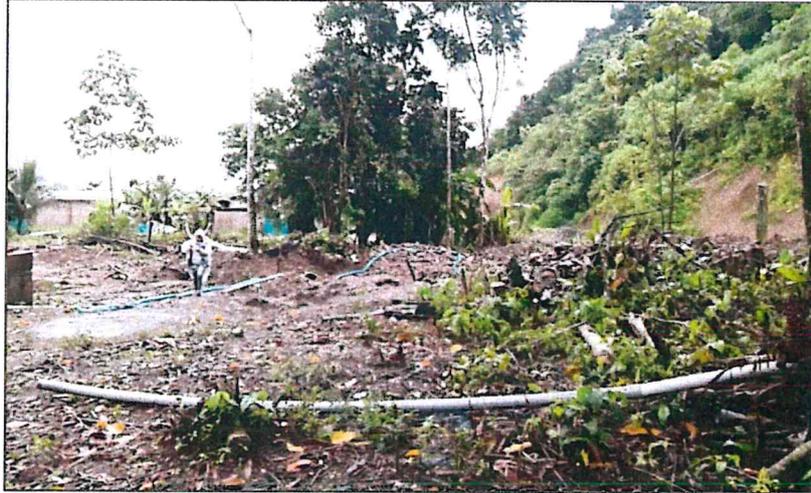
El flujo de detritos en la quebrada Paucar afectó 5 viviendas, las cuales fueron reubicadas temporalmente; asimismo el flujo arrastró bloques, árboles y rompió la tubería de agua que abastecía a cierta parte de la población (Fotografía 13 y 14). Cabe indicar, que actualmente existen viviendas ubicadas muy próximas al cauce de la quebrada (margen izquierda), zona de vulnerabilidad muy alta a la ocurrencia de flujo de detritos (Fotografía 15).

Fotografía 13. Vista de la quebrada Paucar, así mismo se observa la tubería de agua que colapsó.

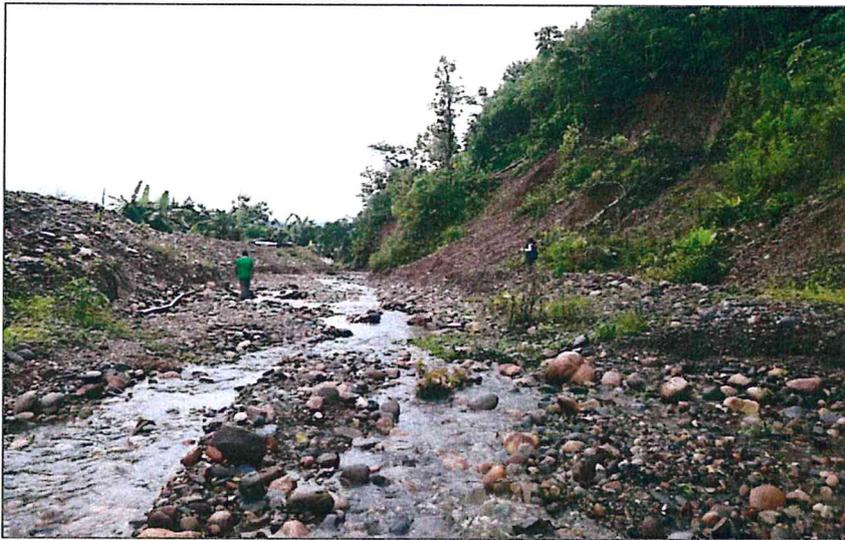
Fotografía 14. Vista de laderas que conforman la quebrada Paucar.

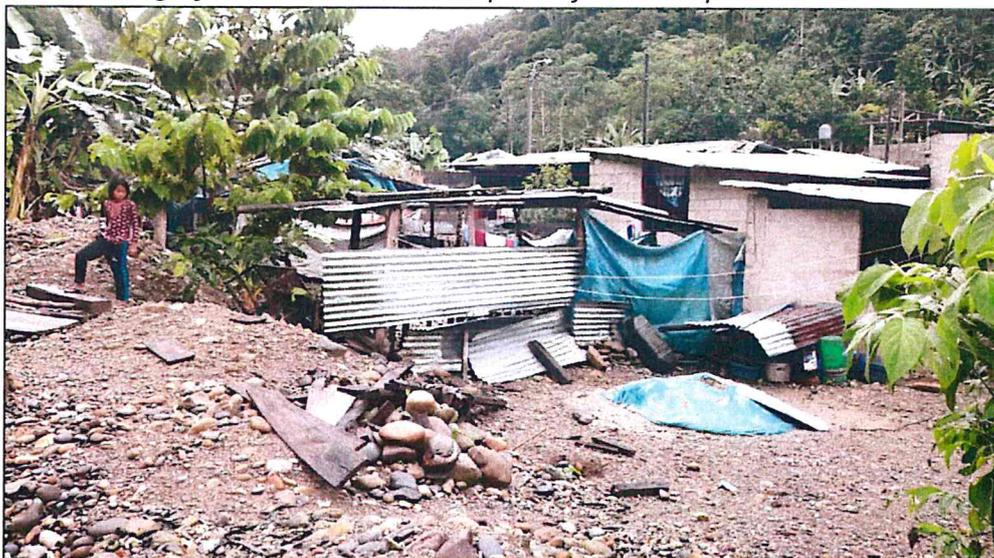
Fotografía 15. Vista de las viviendas asentadas a la margen izquierda de la quebrada Paucar.

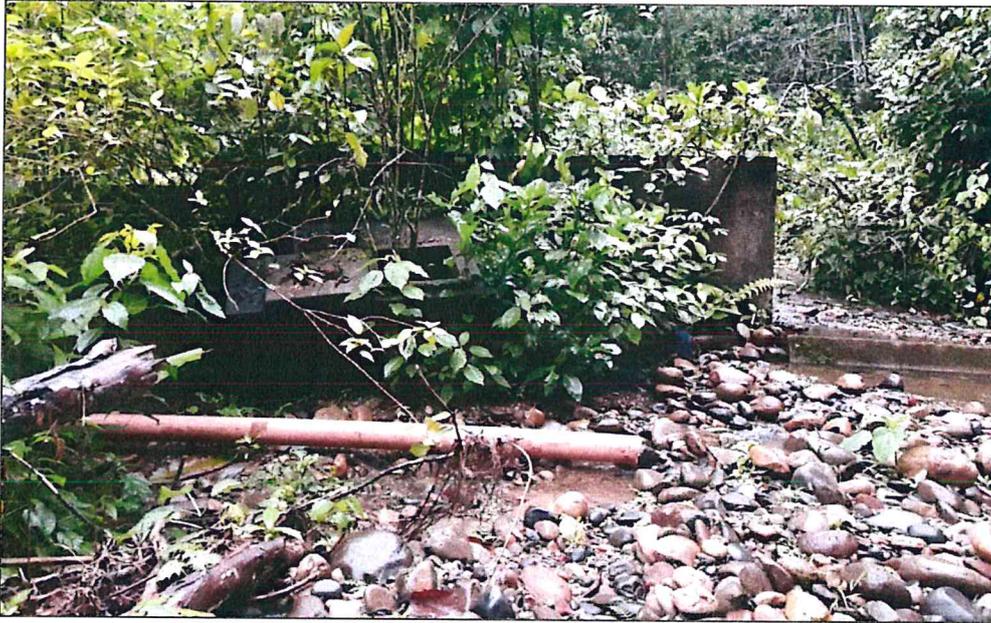
En la zona media de la quebrada Paucar, la ruptura de una captación de agua (Fotografía 16), desvió el cauce del río hacia la margen izquierda, generando erosión y socavamiento en la base la ladera.

Fotografía 16. Vista de la captación de agua potable, el cual colapso producto de la avenida del flujo de detritos

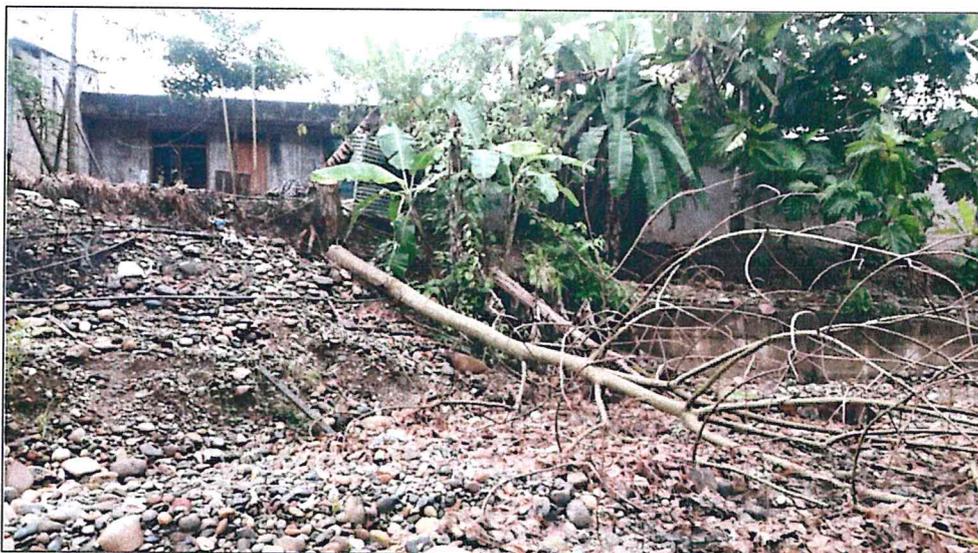
En la zona baja, a la margen izquierda de la quebrada la dinámica del flujo de detritos generó erosión, originando el ensanchamiento de la quebrada en esa zona (Fotografía 17). Así mismo el avance retrogresivo, genero caída de árboles (Fotografía 18). Es importante mencionar que a 5 m del cauce de la quebrada se encuentran viviendas.

Fotografía 17. Vista de viviendas ubicadas a 5 m del cauce de la quebrada Paucar.

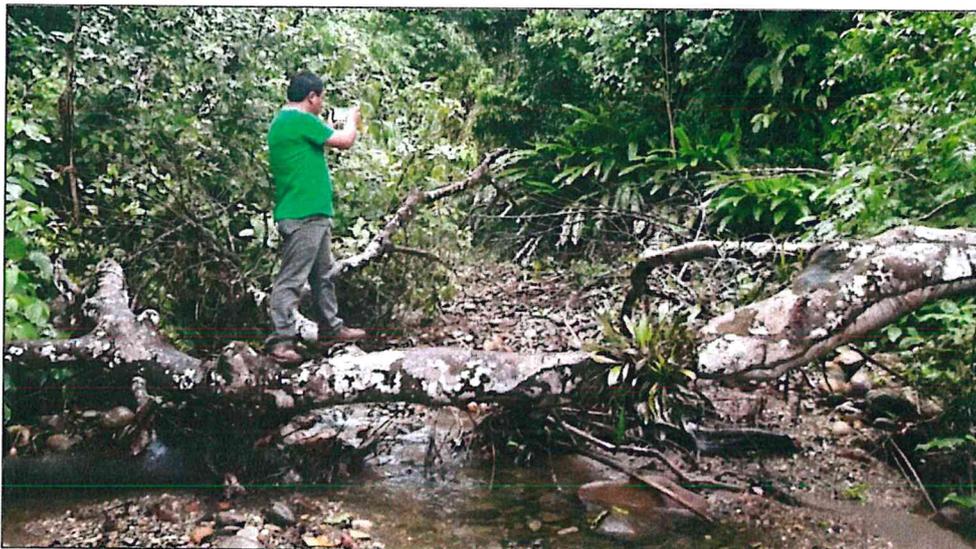
Fotografía 18. Vista de árboles caídos sobre el cauce de la quebrada.

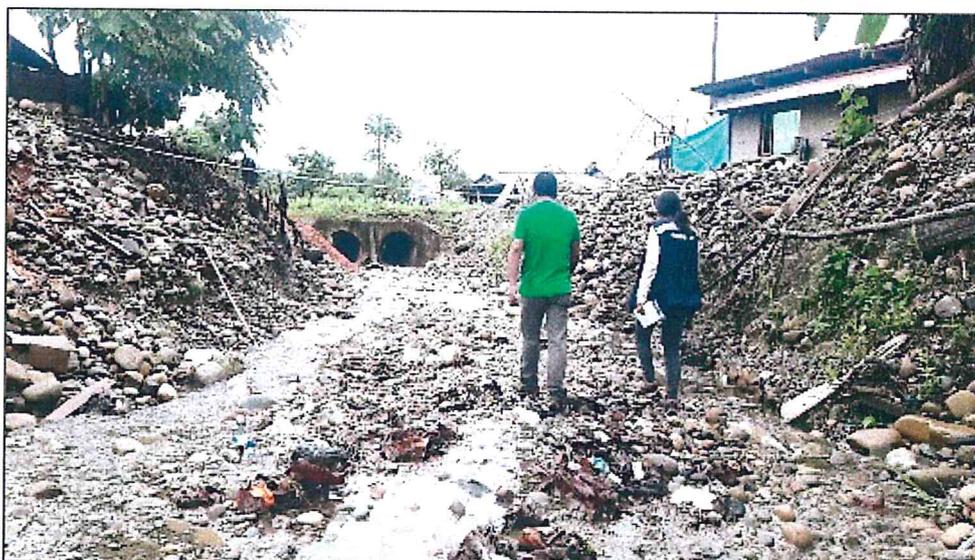
El flujo de detritos se amplió en la zona baja de la quebrada, a la altura de la av. Inambari, afectando viviendas y calles (Fotografía 19).

Fotografía 19. Vista de la desembocadura del flujo de detritos, a la altura de la av. Inambari.

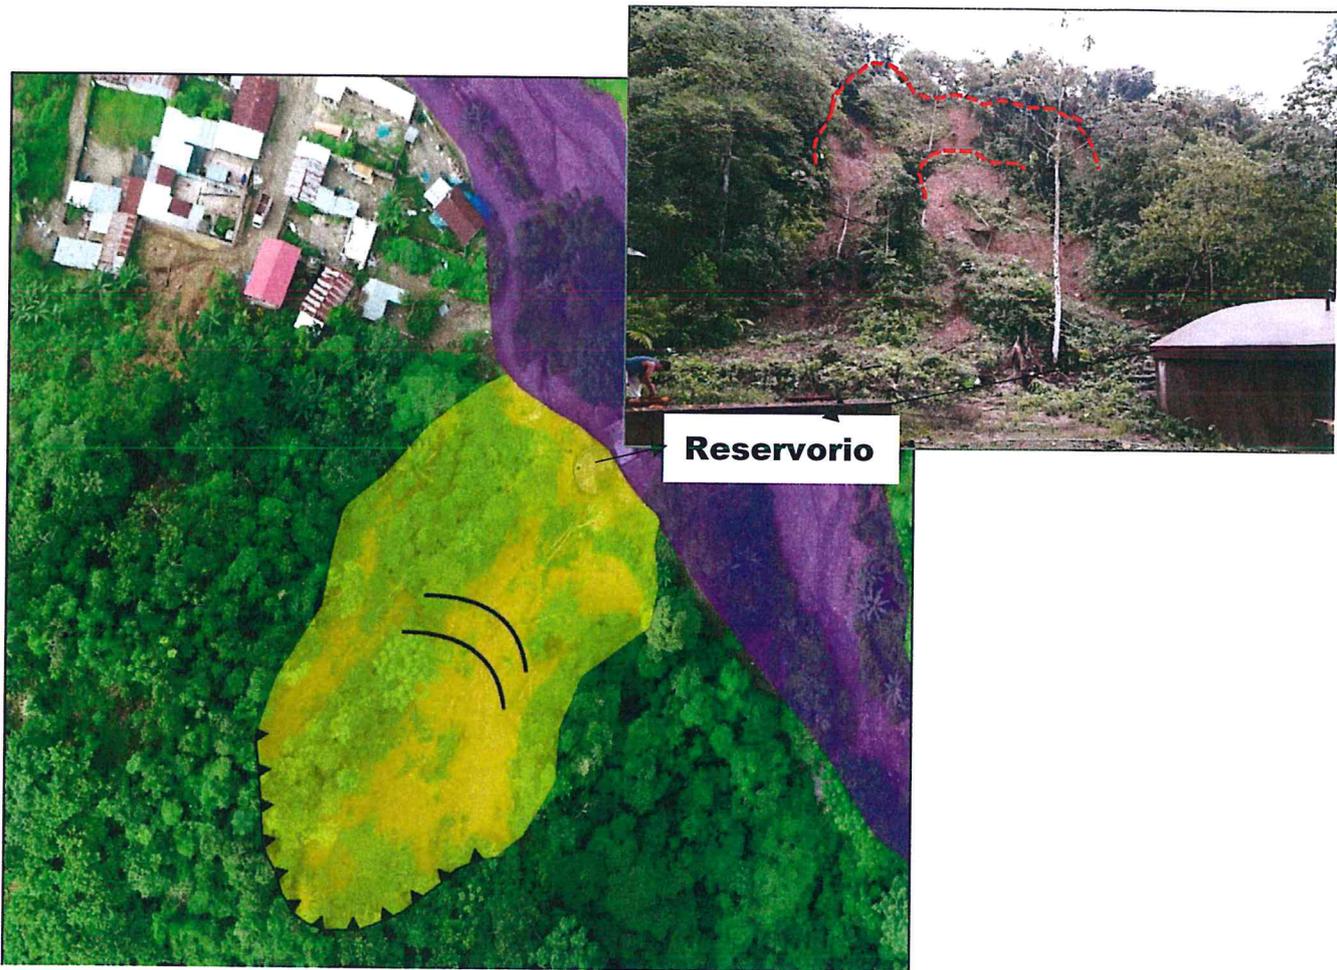
Deslizamiento rotacional con dos niveles de escarpe. Con desnivel de salto de 5 m, longitud del escarpe principal 12 m, longitud del escarpe al pie del deslizamiento de 30 m aproximadamente.

Es importante mencionar que al frente del deslizamiento de tiene un reservorio de agua potable, el cual presenta agrietamientos en sus paredes producto de la palizada que generó el flujo de detritos (Fotografía 20). En esta zona el flujo alcanzó 0.40 m con de altura.

Fotografía 20. Vista de un reservorio de agua en los pies de un deslizamiento activo.

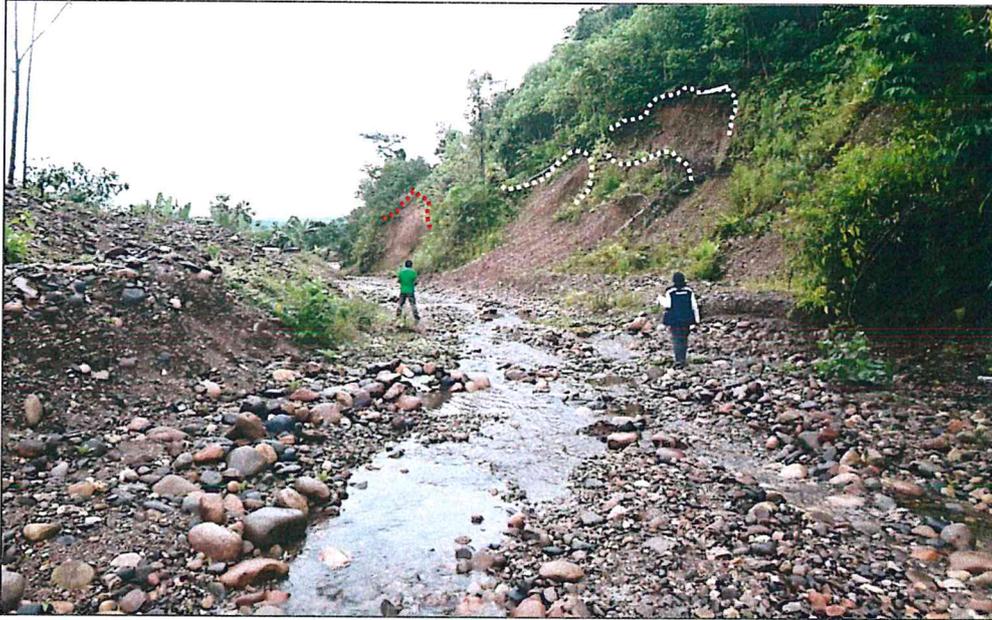
Deslizamiento rotacional con tres niveles de escarpe, el salto principal presenta 5 m; longitud de escarpe 10 m, la longitud del escarpe al pie del deslizamiento es de 25 m. El cuerpo del deslizamiento está constituido por bloques, de forma subredondeados a redondeados envueltos en matriz areno limosa (Fotografía 21). La ocurrencia del deslizamiento generó la ruptura de una captación de agua potable.

Fotografía 21. Vista de un deslizamientos con tres niveles de escarpe, ubicado hacia la margen derecha de la quebrada Paucar.

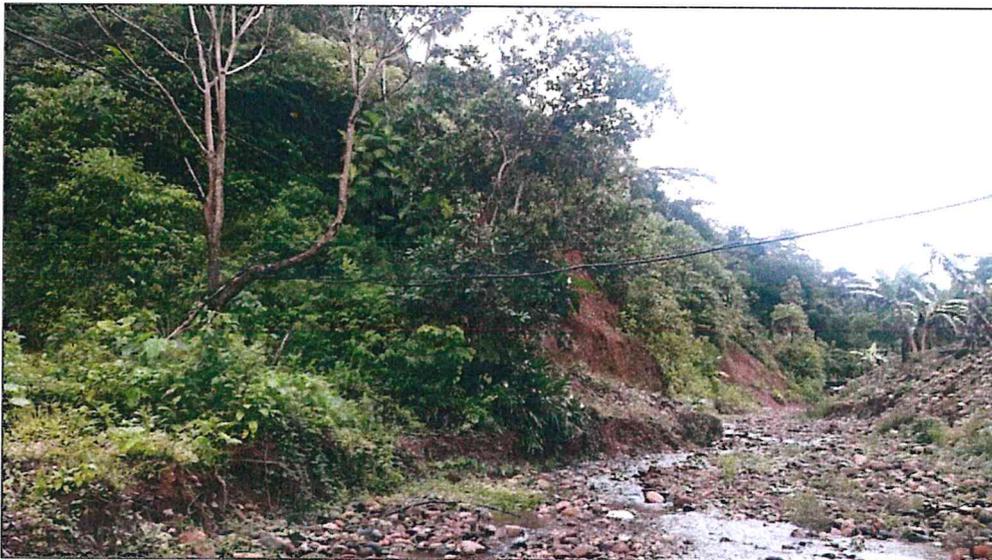
Deslizamiento rotacional reactivado, con un solo nivel de escarpe, el salto presenta 3m, con longitud de escarpe 8 m, la longitud del escarpe al pie del deslizamiento es de 13 m. El cuerpo del deslizamiento está constituido por bloques, de forma subredondeados a redondeados envueltos en matriz areno limosa (Fotografía 22).

Fotografía 22. vista del deslizamiento, ubicado a la margen derecha de la quebrada Paucar.

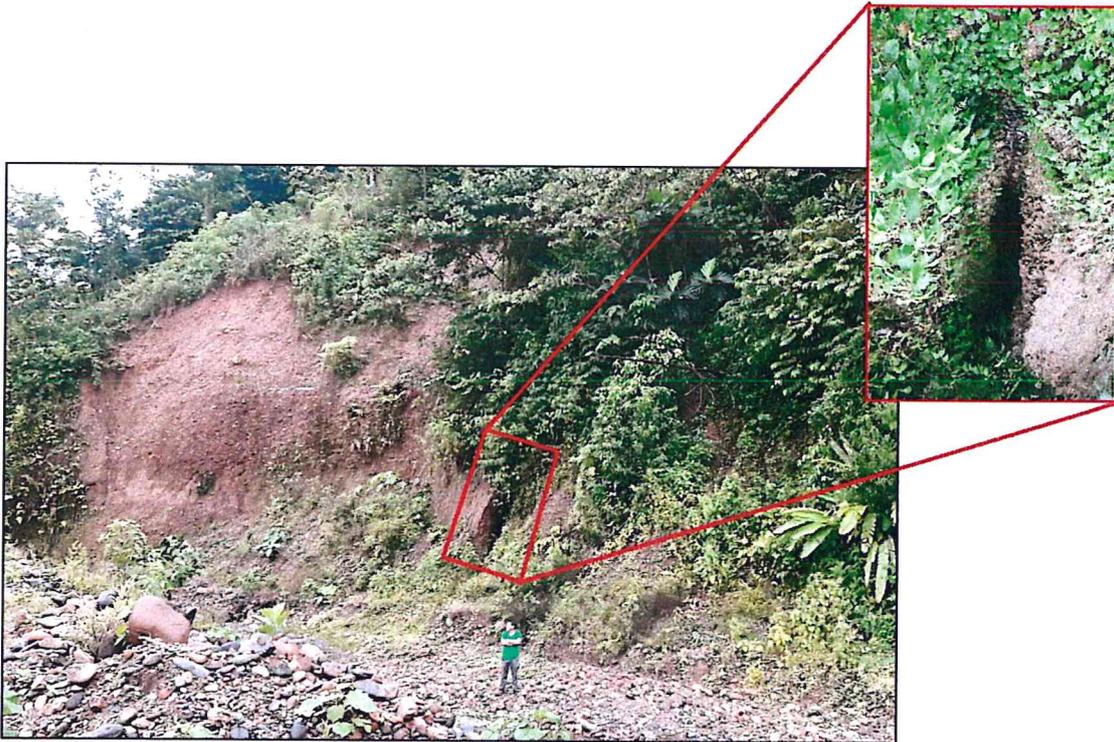
Adyacente al deslizamiento tres (D3) se generó un derrumbes de 9 m de longitud en su zona de arranque. Hacia el flanco derecho del derrumbe se está generando un agrietamiento de 50 cm de ancho. La pared del derrumbe está constituido por bloques de 20 cm de diámetro inmersos en matriz arenoarcillosa (Fotografía 23).

Fotografía 23. Vista del agrietamiento en el flanco derecho del derrumbe.

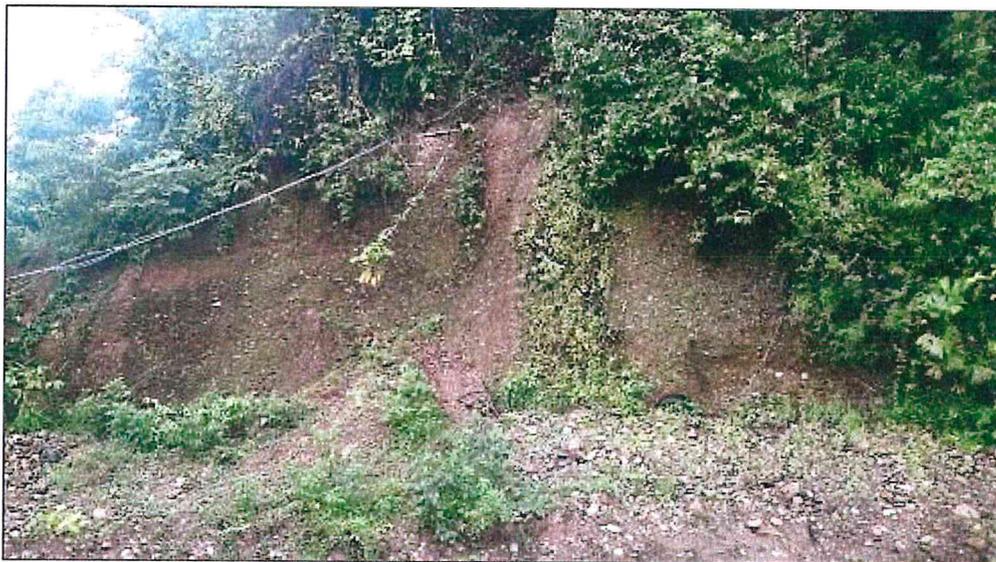
Así mismo el derrumbe generó la ruptura de la tubería de agua potable, que abastecía a la población de Mazuco (Fotografía 24).

Fotografía 24. Vista de la tubería de agua que abastecía agua a la población.

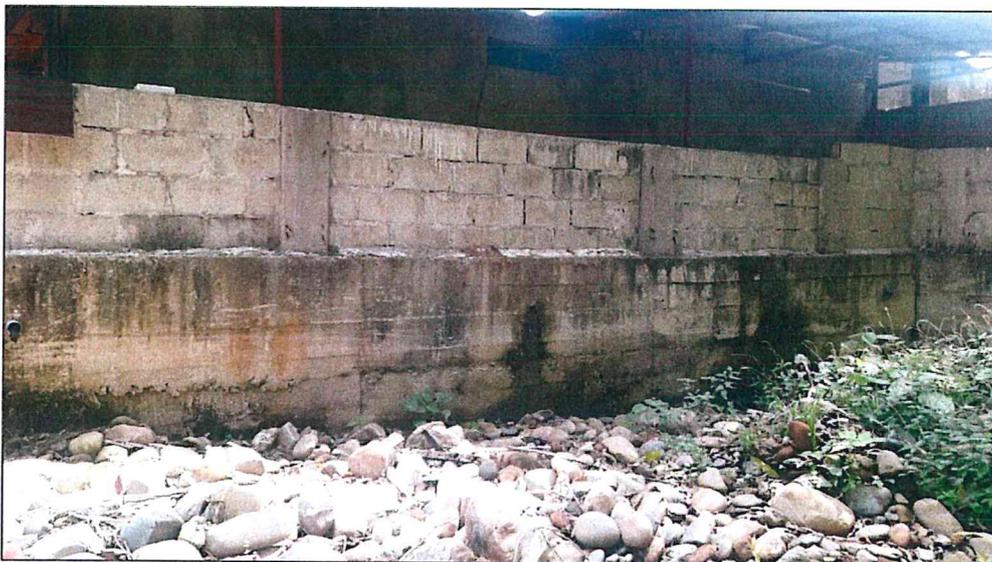
Vertimiento de agua y desagüe al cauce de la quebrada Chaupimayo (Fotografía 25).

Fotografía 25. Vista del vertimiento de agua y desagüe a la quebrada Paucar.
