DIRECCIÓN DE GEOLOGÍA AMBIENTAL Y RIESGO GEOLÓGICO

Informe Técnico N° A6909

EVALUACIÓN DE PELIGROS GEOLÓGICOS OCASIONADOS POR EL SISMO DEL 26 DE MAYO, EN LOS SECTORES DE SAN MANUEL, NUEVA CORINA, TAMARATE, NUEVA ESPERANZA, PUCACURO Y LAGUNAS

Región Loreto
Provincia Alto Amazonas
Distrito Lagunas

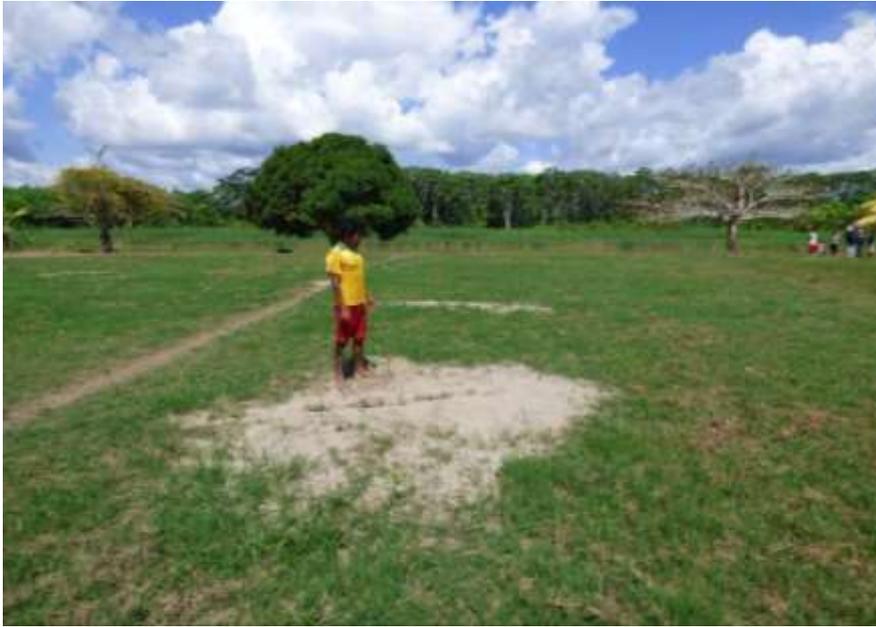
En este sector observamos grietas en el terreno, con longitudes mayores de 50m y con abertura que van desde los 5cm hasta 25cm, con dirección promedio N80°, sub-paralelas al río Huallaga. En estas grietas se observó la evidencia de la expulsión de arena y agua a causa de la licuefacción, esto proceso formó volcanes de arena con un radio promedio de 2 metros. Este proceso afectó 4 viviendas, (Foto 1 y 2).

Foto 1. Sector San Manuel, volcán de arena de 3 metros de diámetro.

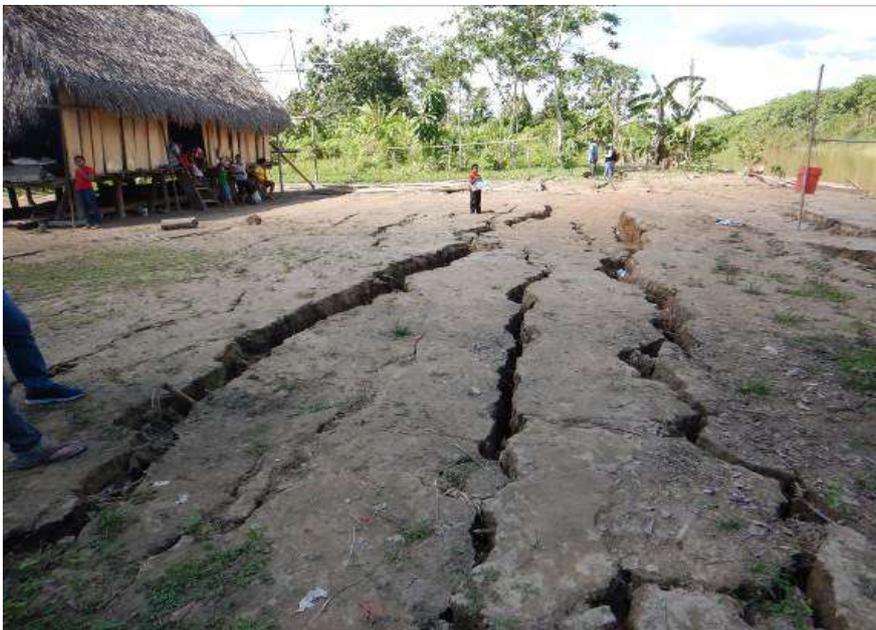
Foto 2. Grietas del terreno con abertura que van desde 5cm a 25cm de abertura y 40m de longitud.

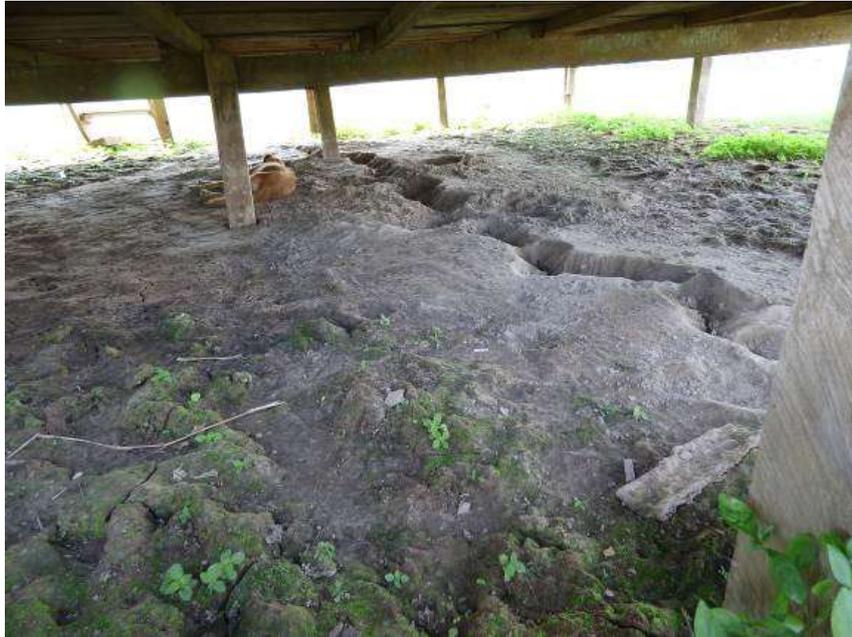
Este proceso afectó dos viviendas y la escuela primaria "N° 62457". (Foto 3)

Foto 3. Grieta profunda ubicada bajo el centro educativo N° 62457 compuesto de arena de grano fino con una disposición radial (volcán de arena).

- El centro poblado de Nueva Corina debería reubicarse por lo menos a unos 1.7km al Sur-Oeste del poblado actual, de acuerdo a la geomorfología y geología, por estar a más altura y tener más tiempo de consolidación.

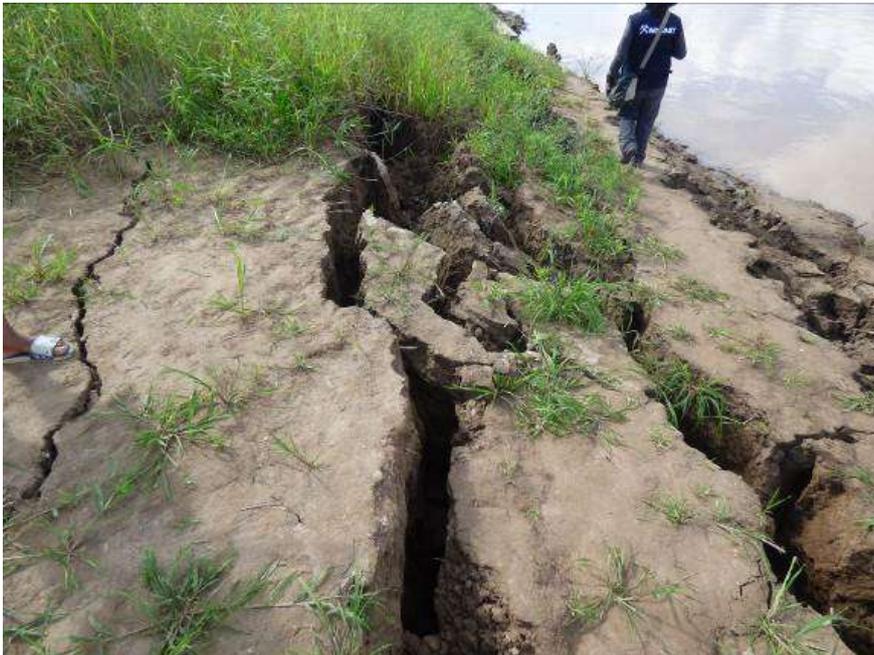
En este sector observamos grietas en el terreno con longitudes menores a 100m, con aberturas que varían desde 10cm a 30cm, con dirección promedio de N155°, como en el caso anterior, estas son evidencias de la formación de volcanes de arena, estas estructuras tienen un radio promedio de 2m y un radio máximo de 5m. (Foto 4)

Foto 4. Grietas paralelas a la margen al cauce del río Huallaga, se observan grietas en un ancho de 5 metros aledañas a la orilla, estas tienen aberturas de entre 10cm a 28cm y una profundidad de 30cm a 50cm.

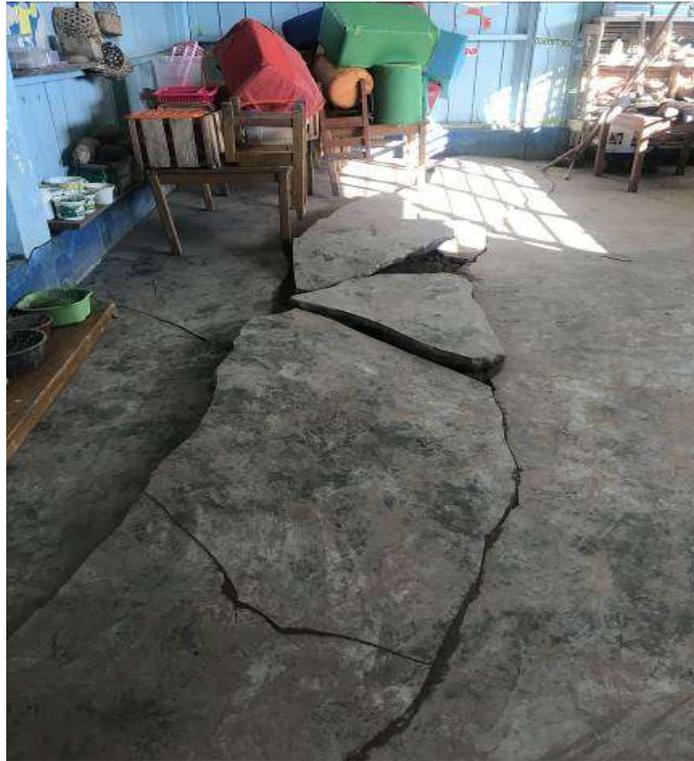
En este sector observamos grietas con una longitud de más 20m, con aberturas que varían desde 5cm a 60cm, con rumbo promedio de N35°, en el movimiento sísmico por estas grietas se expulsó arena combinada con agua formando volcanes de arena con un radio promedio de 2 metros y un radio máximo de 5 metros. Además, se observó asentamientos del terreno. (Foto 5 y 6)

Este proceso afectó tres viviendas y el Jardín "EBR Lino Curitina Cartimari".

Foto 5. El piso de concreto del jardín EBR Lino Curitina Cartimari asentado y agrietado.

- El centro poblado de Tamarate debería reubicarse por lo menos a unos 1.5km al Oeste del poblado actual, de acuerdo a la geomorfología geología, por estar a más altura y tener más tiempo de consolidación.

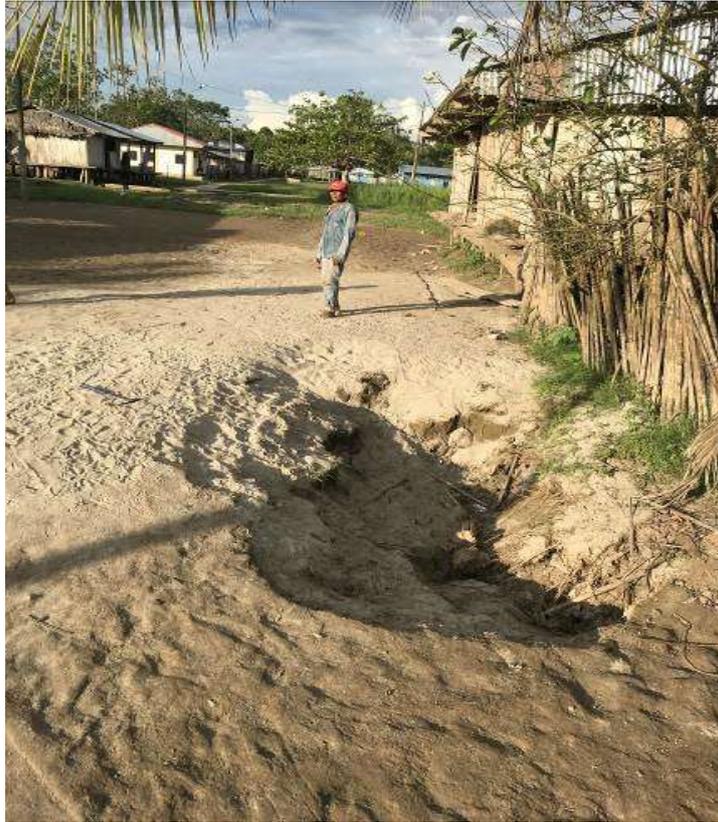
Foto 6. Volcan de arena con radio de 5m, su crater mide 2m con profundidad de 50cm. Esta estructura se localiza a un costado de una vivienda.

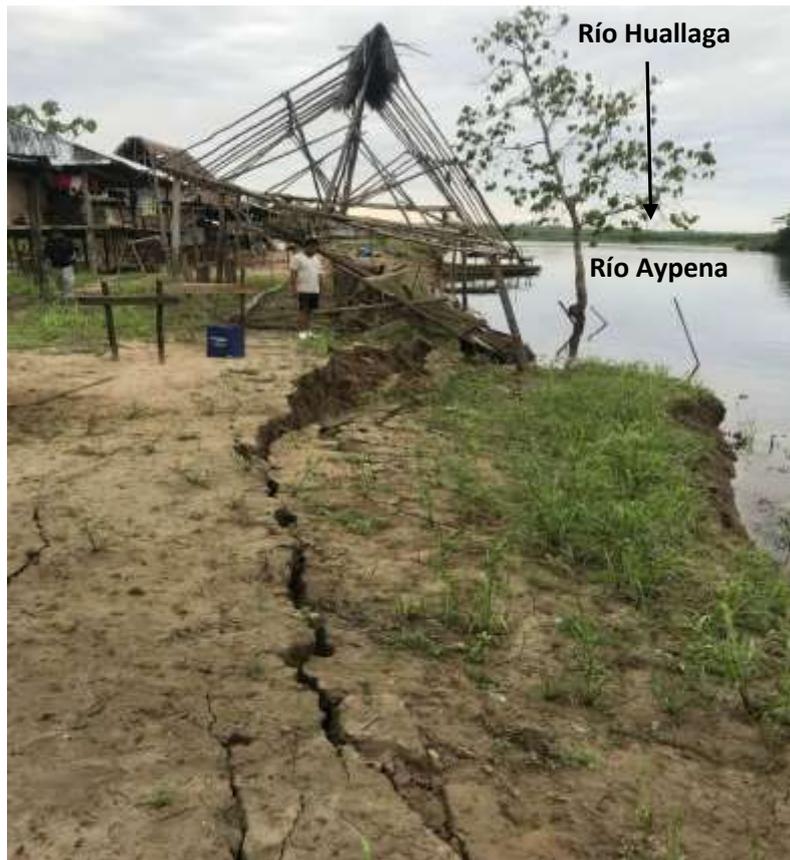
En este sector observamos grietas en el terreno con longitudes menores de 60 m, se disponen en forma paralela a la orilla del río, con aberturas que varían desde 5cm a 20cm, presentan una dirección promedio de N 75°. (Foto 7).

Foto 7. Asentamiento del terreno en dirección del río Aypena,

- El centro poblado de Nueva Esperanza debería reubicarse por lo menos a unos 0.3km al Nor-Oeste del poblado actual, para retroceder de la orilla.
- El centro poblado de Pucacuro debería reubicarse por lo menos a unos 2km al Sur-Este del poblado actual, de acuerdo a la geomorfología y geología, por estar a más altura y tener más tiempo de consolidación.(Figura 7)

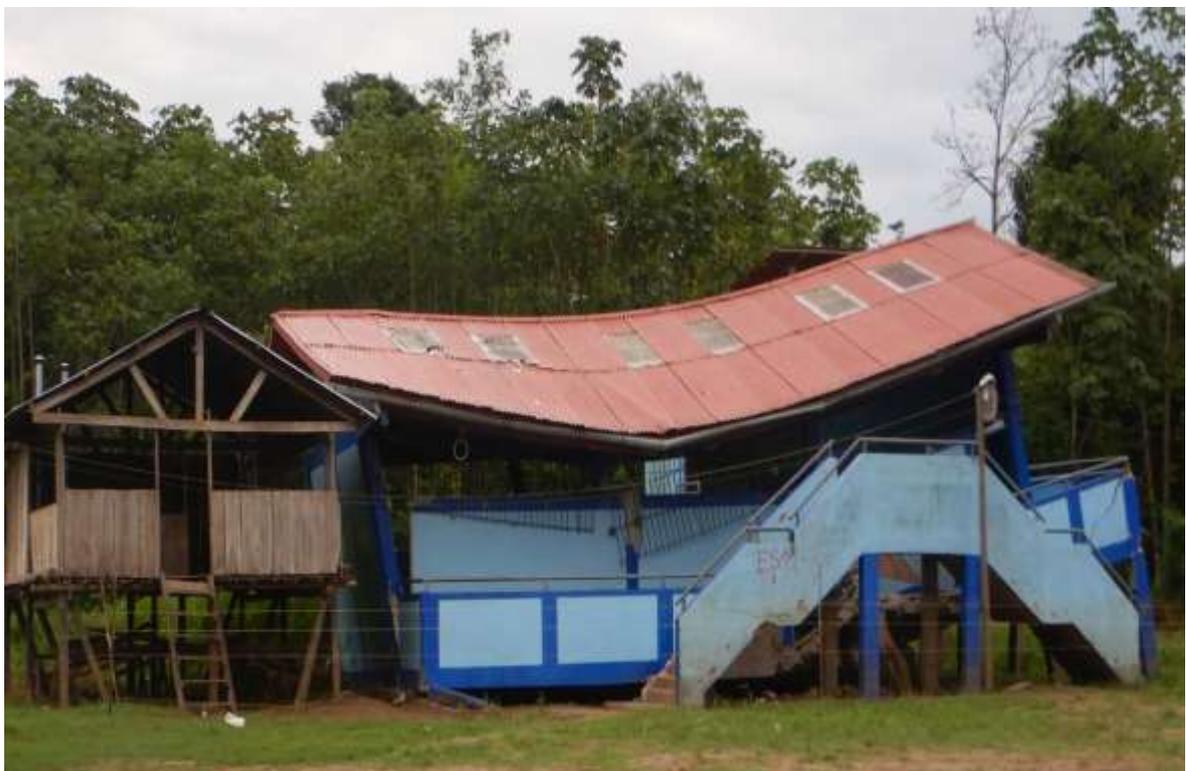
Este proceso afectó 4 viviendas y destruyó la estructura del C.E.P. N°62057 "Esperanza" (Foto 8)

Foto 8. Se observa el colapso de la infraestructura de concreto del C.E.P. N°62057 Esperanza.

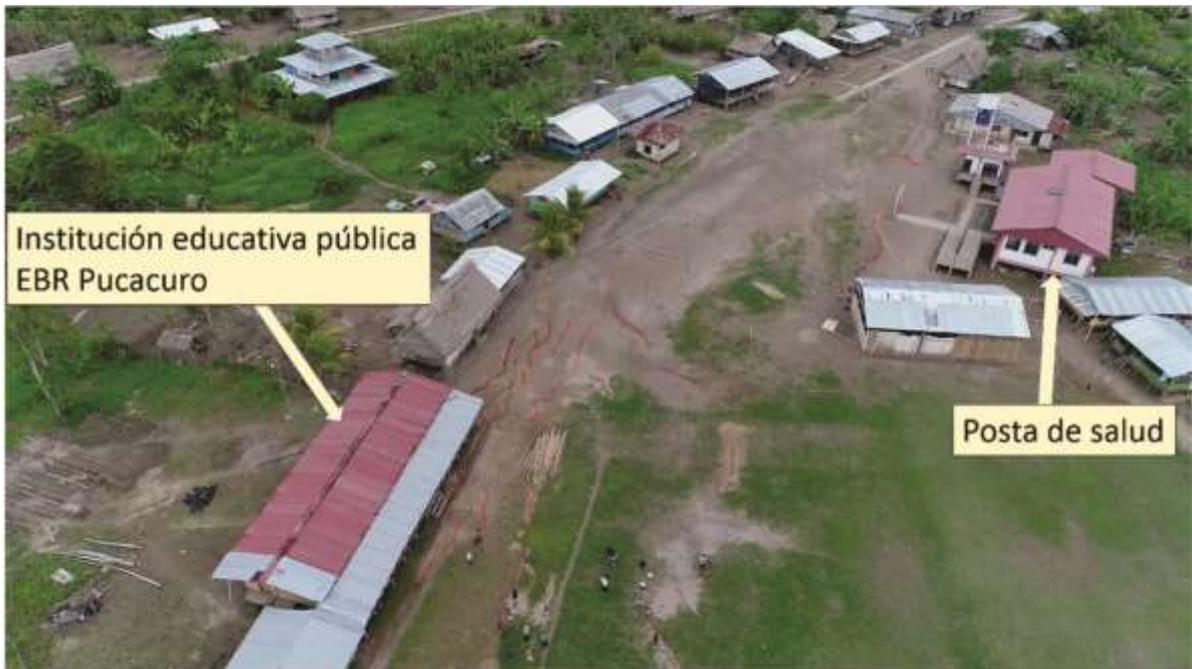
Se presentaron procesos de licuefacción de suelos, identificándose agrietamientos del terreno con longitudes comprendidas entre 5m a 20m, con aberturas comprendidas entre 5cm a 60cm, con dirección N50°. (Figura 11)

En algunos lugares se observó volcanes de arena, que tienen diámetro promedio de un metro, como máximo de 5 metros. En este sector el proceso de licuefacción de suelos afectó 5 viviendas, un centro educativo y puesto de salud.

Figura 11. Imagen tomada por el dron, se aprecian grietas en el terreno (líneas rojas) y los volcanes de arena además del colegio y la posta que quedaron con daños por el sismo.

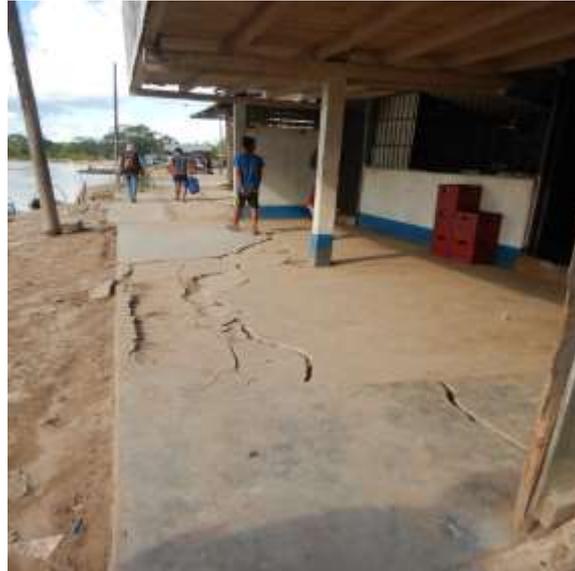
En el sector del puerto se registró agrietamientos en el terreno de forma continua paralela a la orilla del río Huallaga, en una distancia variable tierra adentro entre 50cm hasta 4m. Fue afectada una vivienda.(Foto 9)

Foto 9. vivienda ubicada a 4m del cauce, presenta grietas de 5cm -10cm de ancho, destruyó vereda de concreto.

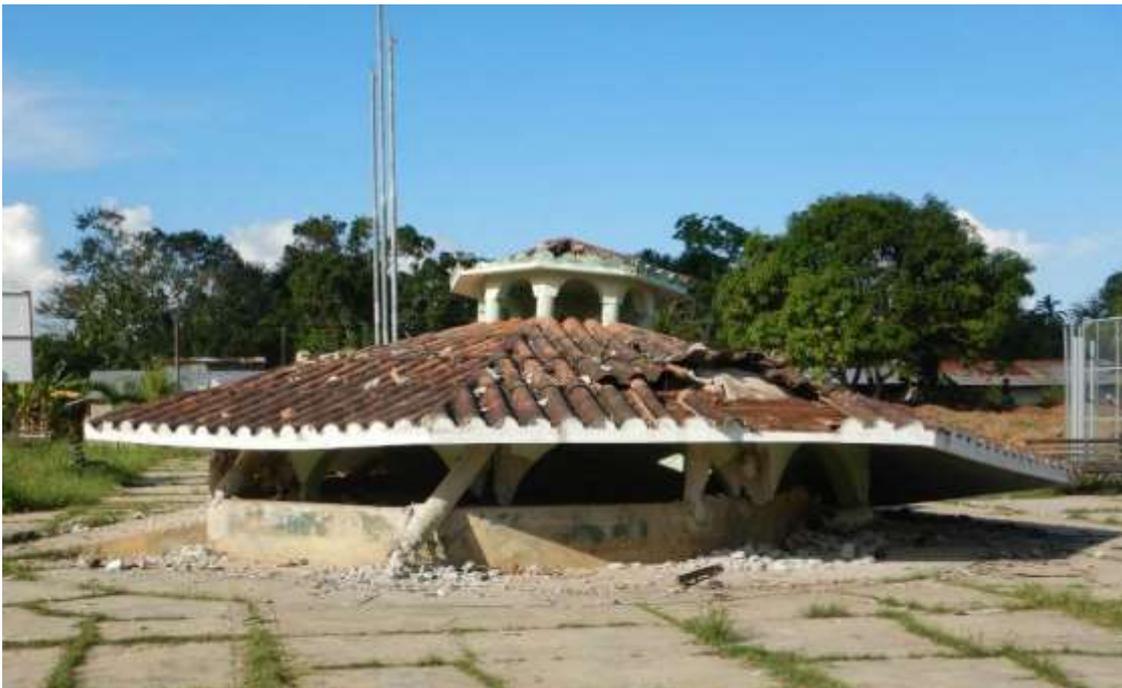
A una distancia de más de 300m tierra adentro, existen estructuras que fueron afectadas, como la iglesia Matriz y la Glorieta de concreto del barrio I José Murayari. (Foto 10)

Foto 10. Colapso Glorieta de concreto del barrio I José Murayari, esta se ubica dentro de las siguientes coordenadas N9421132, E424512, esta se encuentra frente al centro de educación primaria N°62056.

- N9421132, E424512, Glorieta del Barrio I José Murayari, esta construida de hormigón, edificada recientemente, esta unidad se ubica frente al centro de educación primaria N°62056. a raíz del sismo colapsó.

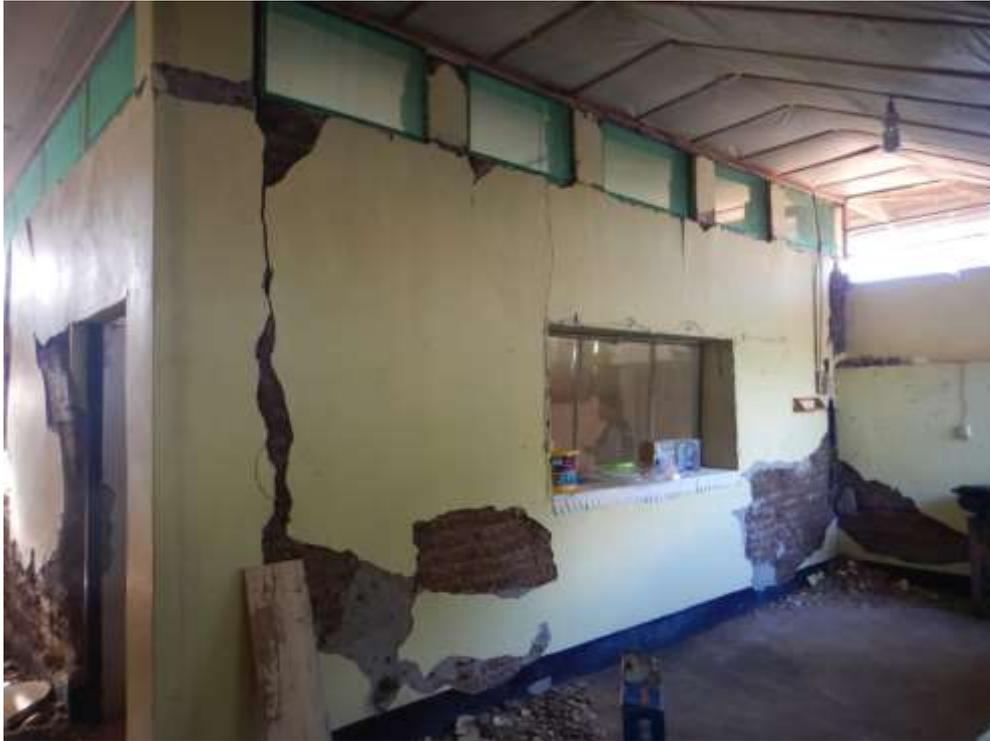
Además, se observó viviendas con muros de material de barro compactado con una antigüedad mayor a 100 años (comentario del dueño de la vivienda), con paredes agrietadas y muros inclinados, ha quedado inhabitable, estas grietas son claramente producto del sismo, puesto que, se diferencia claramente que los muros paralelos a la dirección del epicentro NO-SE, son lo que presentan más daños, estas se ubican en las siguientes coordenadas UTM N9422043, E424782.(Foto 11)

Foto 11. Se observa grietas que afectaron la infraestructura de vivienda, ubicada entre la calle Jauregui y Fritz, actualmente está desocupada por seguridad.

- N9422043, E424782, vivienda inhabitable ubicada entre la calle Jauregui y Fritz, se observó muros inclinados y agrietados, las paredes son de barro compactado.

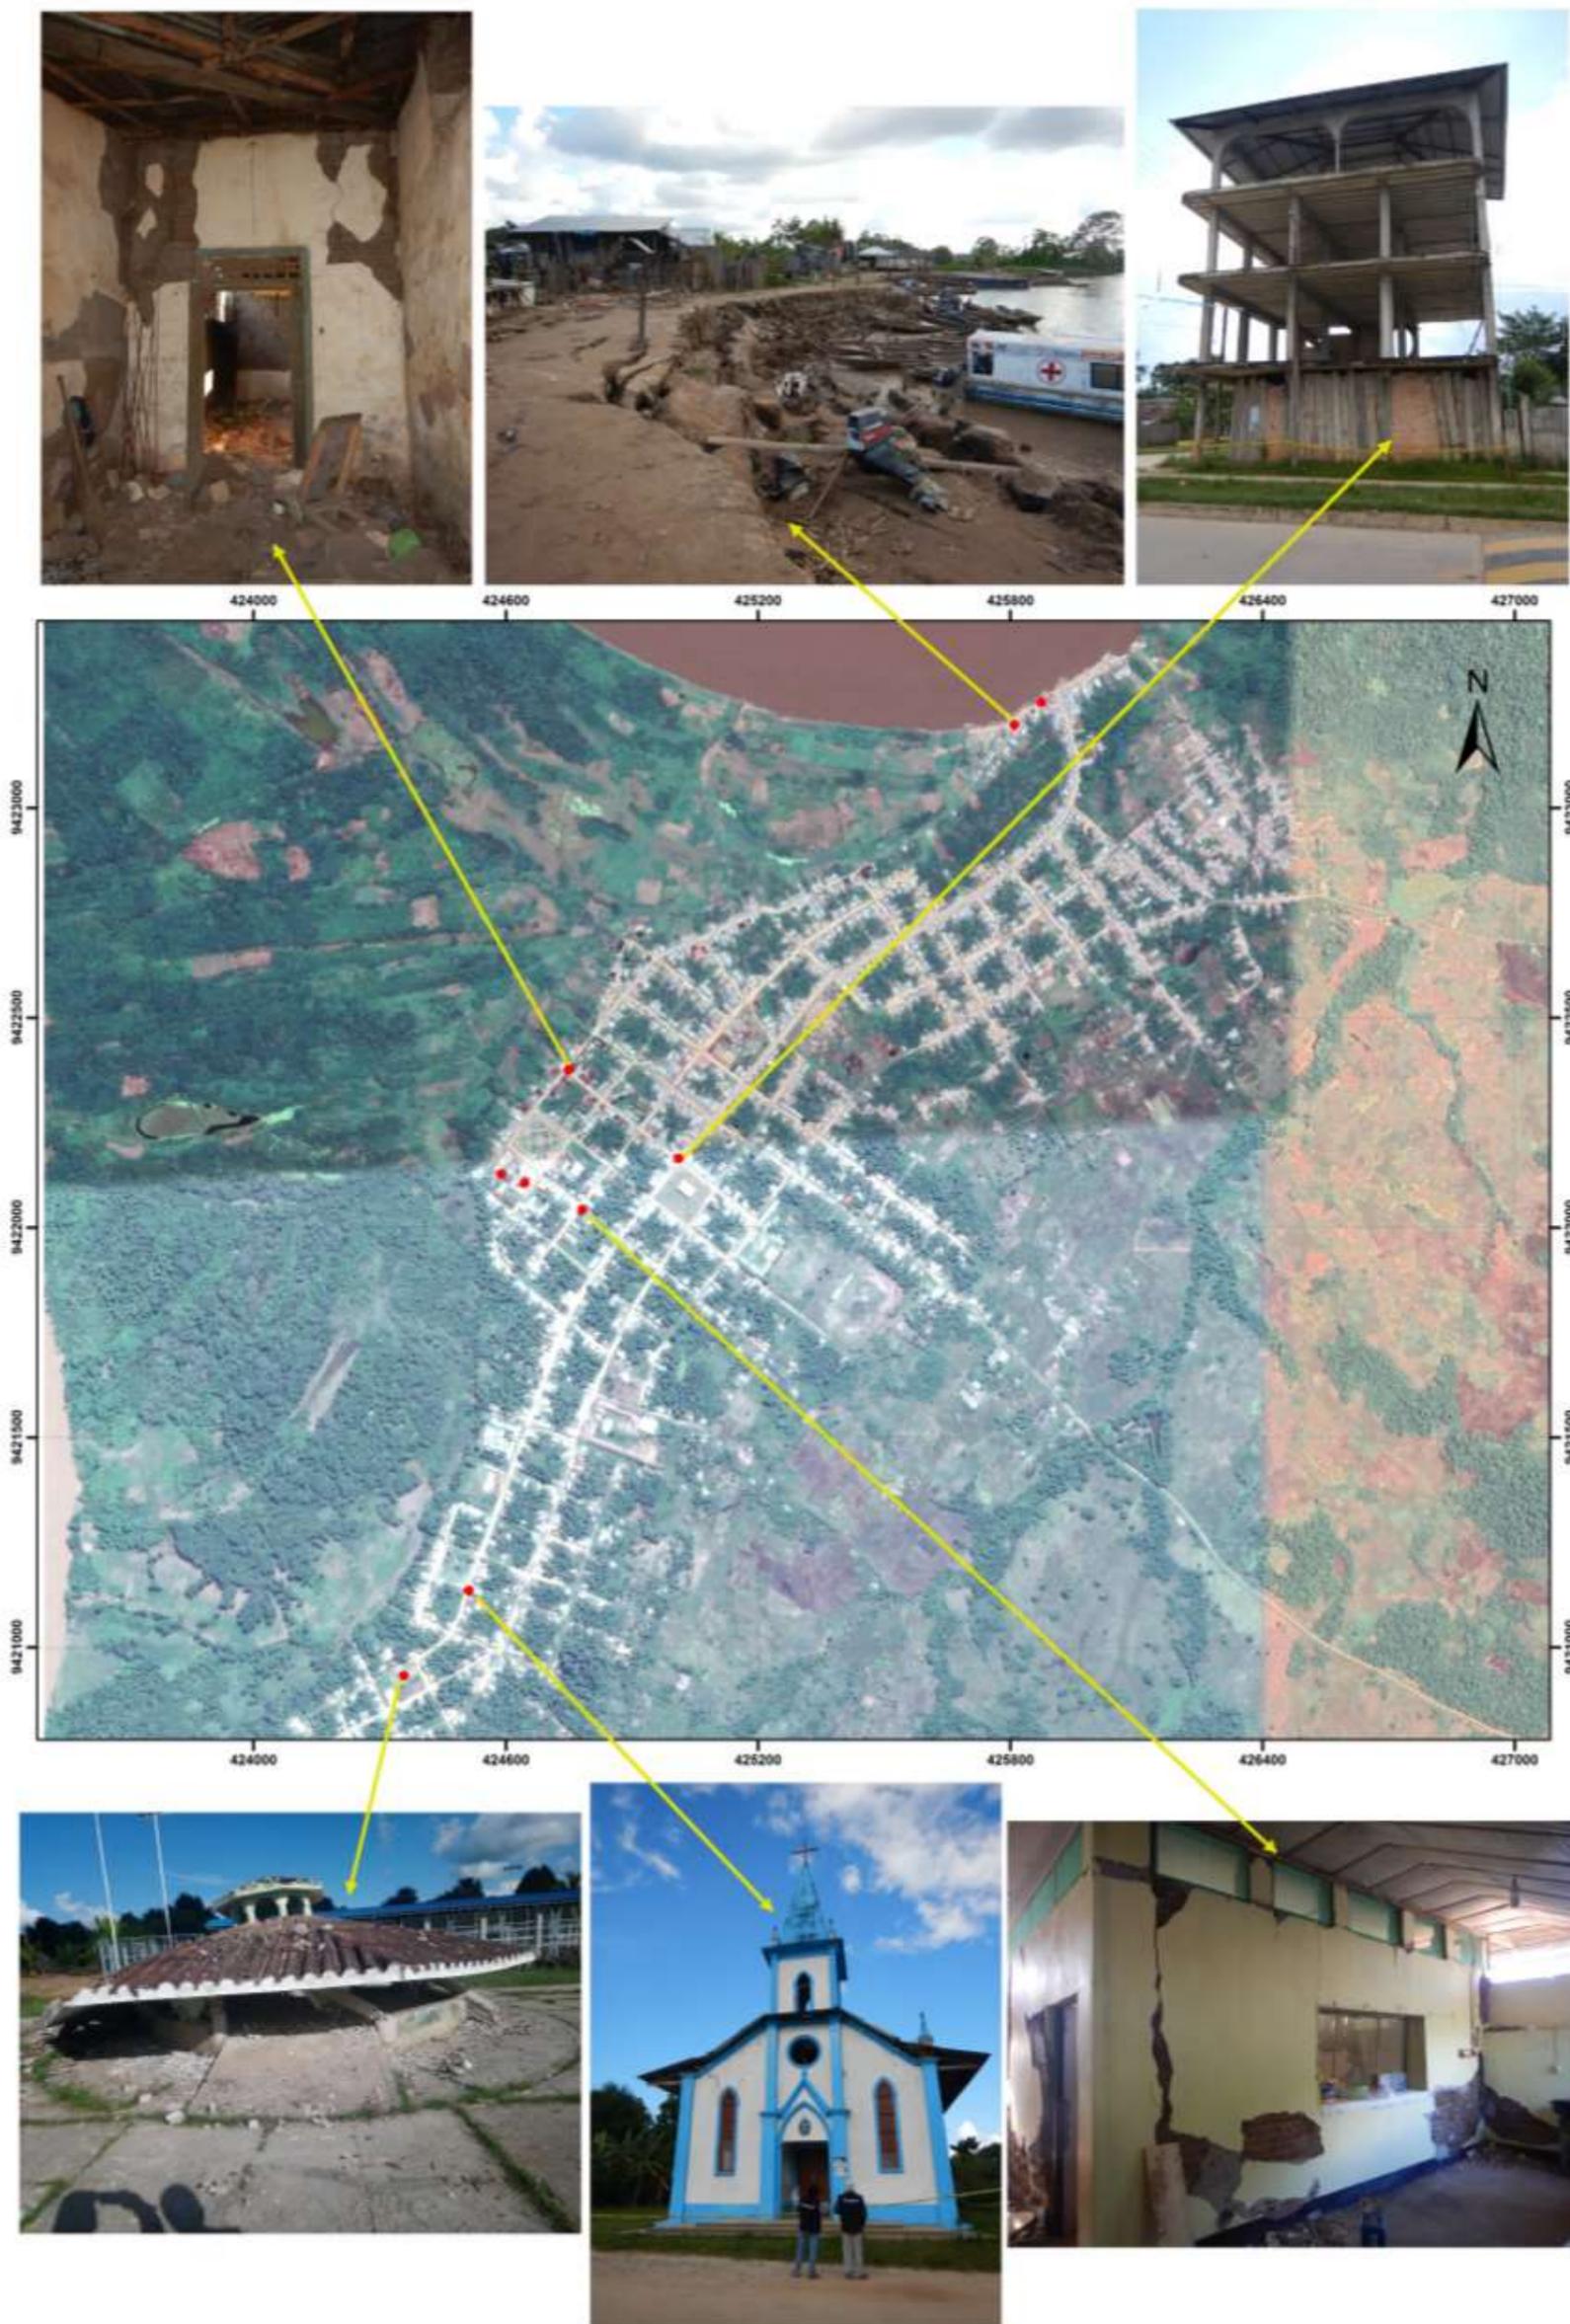
Puntos de afectación identificados (Figura 13), muestra las afectaciones que se identificaron en el centro poblado de Lagunas;

- N9423197, E425810 grietas continuas a un metro del cauce, estas presentan una aberturas desde 4 cm a 20 cm, con longitudes entre 10m a 45m.
- N9422165, E425011, infraestructura de cuatro pisos, presenta grietas en las paredes; debido a eso el propietario paralizó la construcción.

- N9421135, E424512, Templo "Iglesia Matriz" de la comunidad actualmente inhabitable, presenta grietas en la estructura y paredes, de material de barro compactado, con una antigüedad suponemos mayor a 100 años, según información de la población..

- N9422376, E424749, vivienda inhabitable, porque las paredes se encuentran inclinadas que pueden colapsar, estas viviendas tienen antigüedades <100 años, en el cruce de las calles Juan Vázquez y Miraflores.

- N9422127, E424590, colegio secundario "Centro Rural de Formación en Alteranza" se observó grietas entre las juntas y muros (vivienda y salones de C.E.) y agrietamientos en la uniones de las vigas de la capilla.

Figura 13. Sector de Lagunas, se muestran puntos de afectación, como viviendas, capilla y equipamiento de parques (Glorieta).
