**Informe Técnico N° A6915**

# **EVALUACIÓN GEOLÓGICA DEL SECTOR DE SILLAPATA**

Región Huánuco  
Provincia La Unión  
Distrito Sillapata

JULIO  
2019

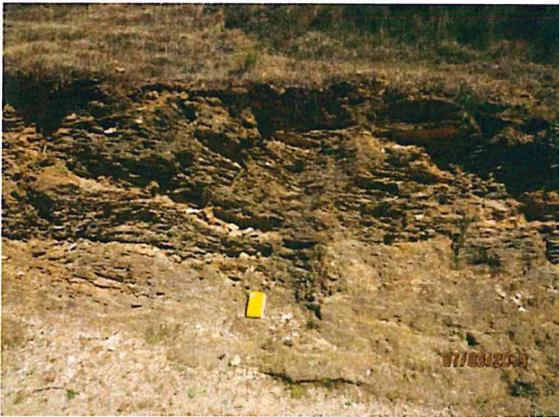
Según Cobbing *et al.* (1996) el afloramiento de rocas metamórficas en el sector Sillapata está formado por esquistos de bajo a medio grado de metamorfismo; los minerales más comunes son cuarzos, micas y feldespatos. Substrato rocoso muy meteorizado, de calidad geotécnica mala, susceptible a los movimientos en masa. Fotografía 1.

Fotografía 1. Afloramiento de esquistos

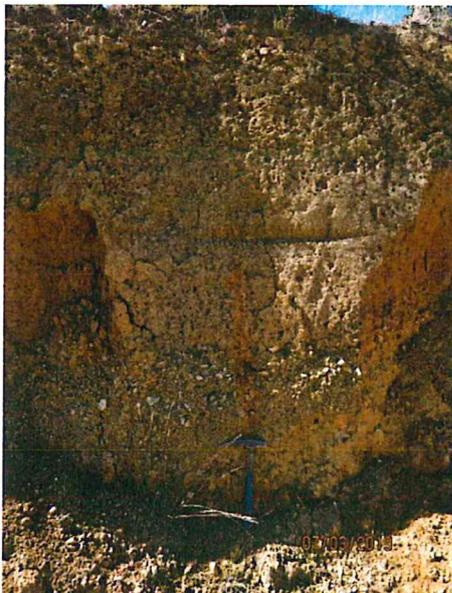
Son terrazas donde se sitúa el centro poblado Sillapata formado por secuencias de conglomerados y areniscas semiconsolidadas en matriz limo arcillosa, se encuentran en depresiones topográficas en los alrededores de la zona de estudio. Se consideran suelos no consolidados, saturados, de calidad geotécnica mala, susceptibles a movimientos en masa. Fotografía 2.

Fotografía 2. Afloramiento de una secuencia de la Formación La Unión, formada por conglomerados y areniscas en matriz limo arcilloso, poco consolidadas

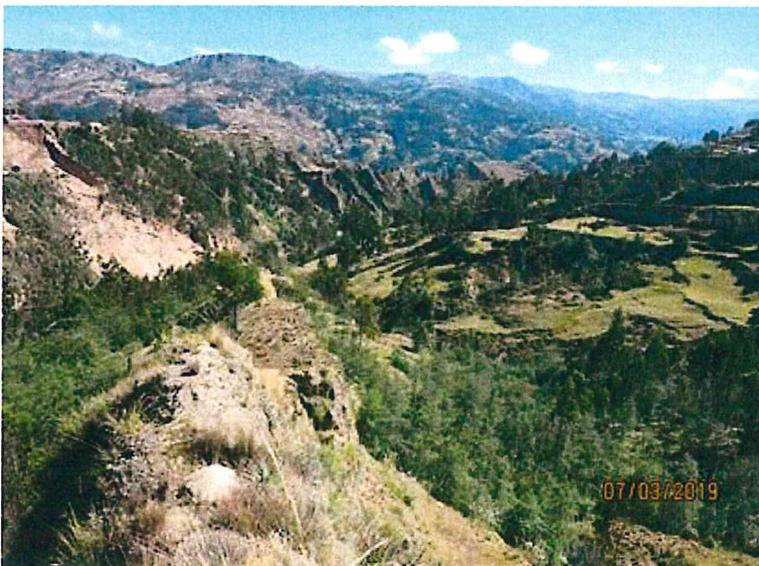
Fotografía 3. Vista panorámica del valle Yacurragra, se observa laderas disectadas por procesos exógenos.

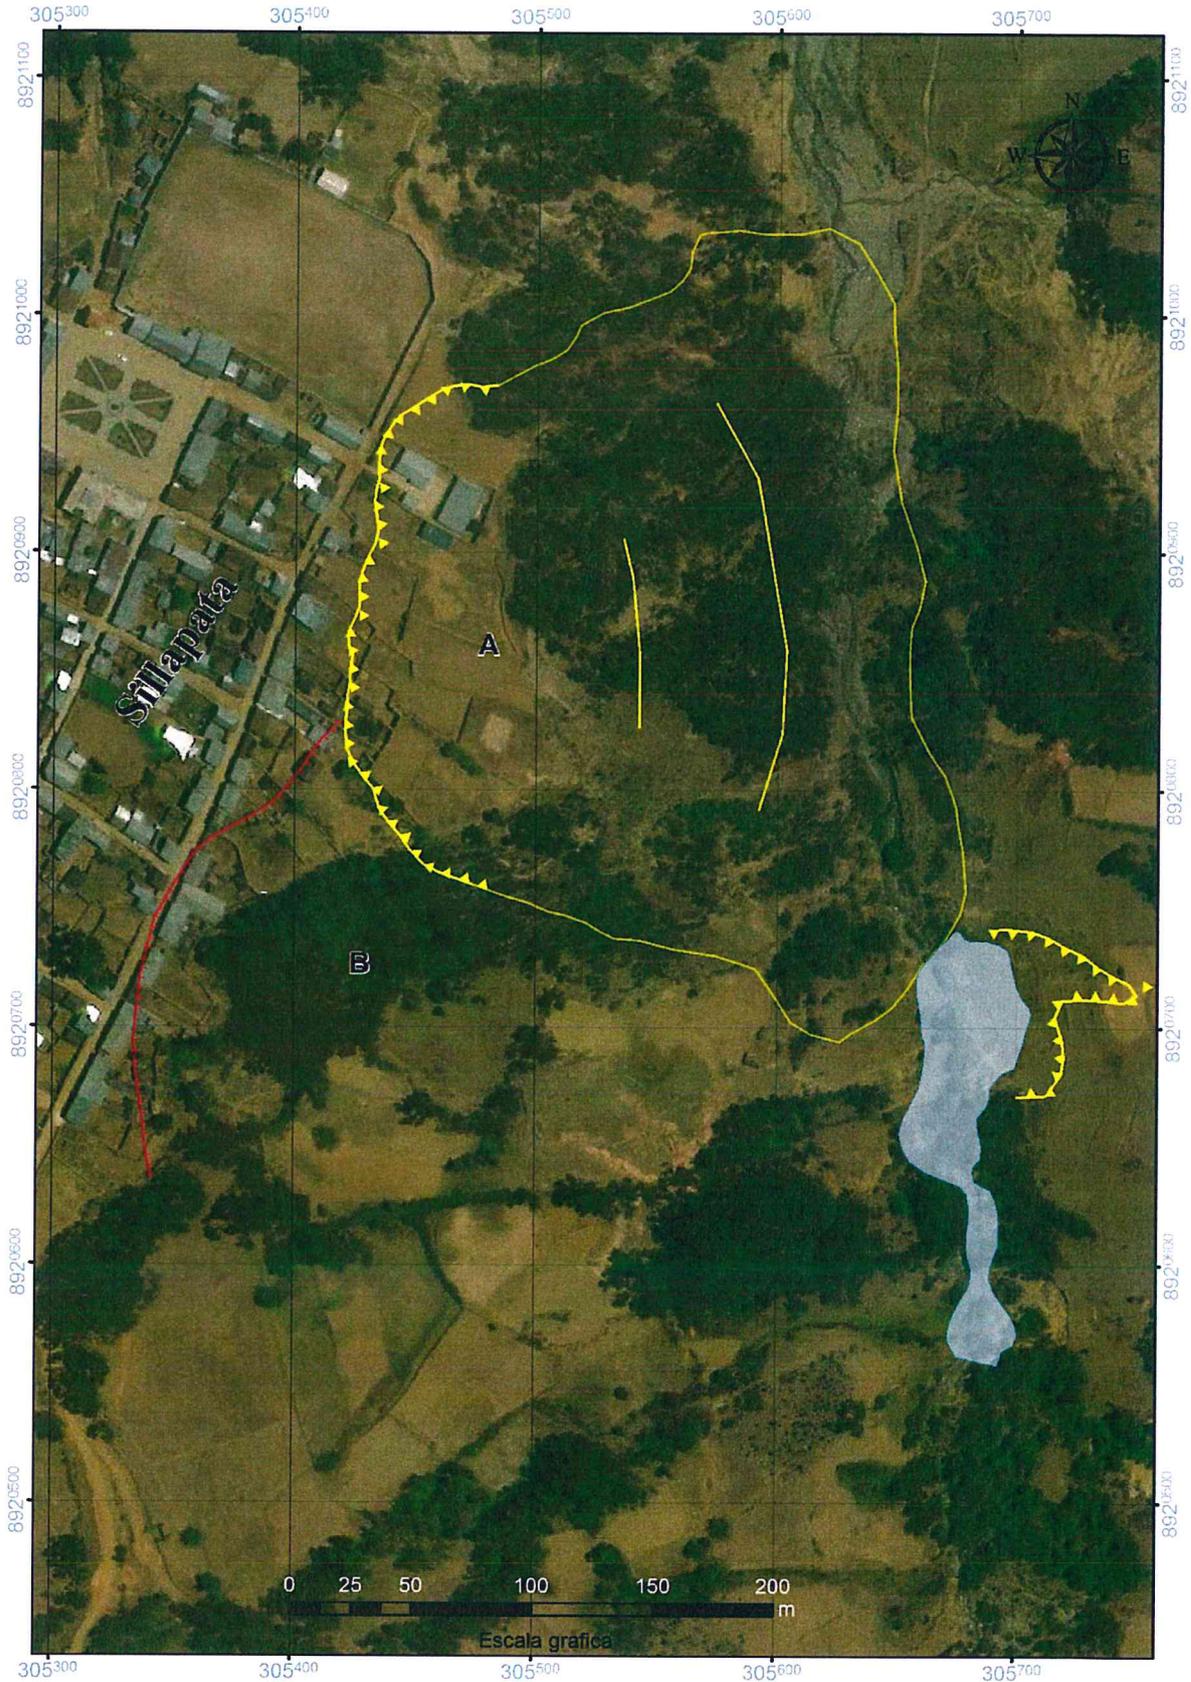
En el sector de Sillapata se han diferenciado dos deslizamientos (Figura 3)

Figura 3, Se muestra el deslizamiento (A), con línea amarilla, deslizamiento (B) con línea roja; laguna formada por represamiento de color celeste. (Ortofoto fecha 01 de julio 2019)

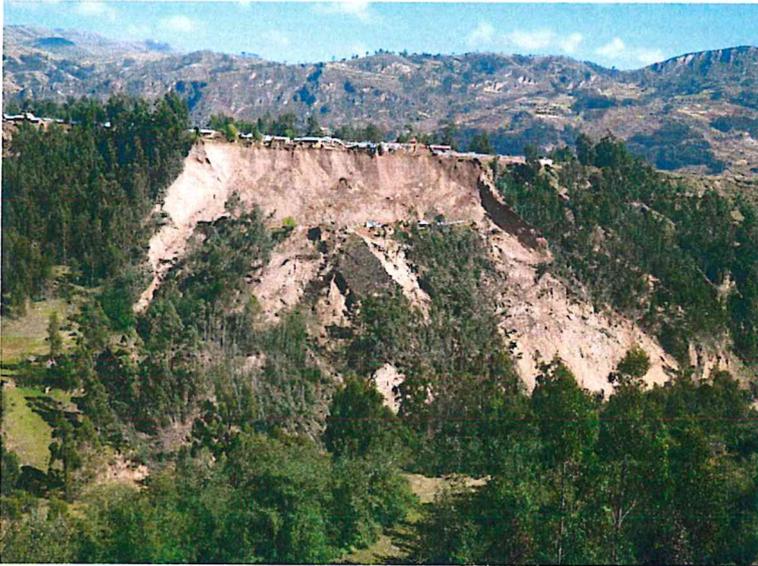
- ✓ Deslizamiento rotacional, presenta un escarpe recto (fotografía 4, 5 y 6), la masa al desplazarse obtura la quebrada.
- ✓ Escarpe principal de tipo traslacional con longitud de 200 m y de salto promedio de 25 m, con inclinación de 65° en dirección al sureste.

Fotografía 4. Vista panorámica del deslizamiento de Sillapata.

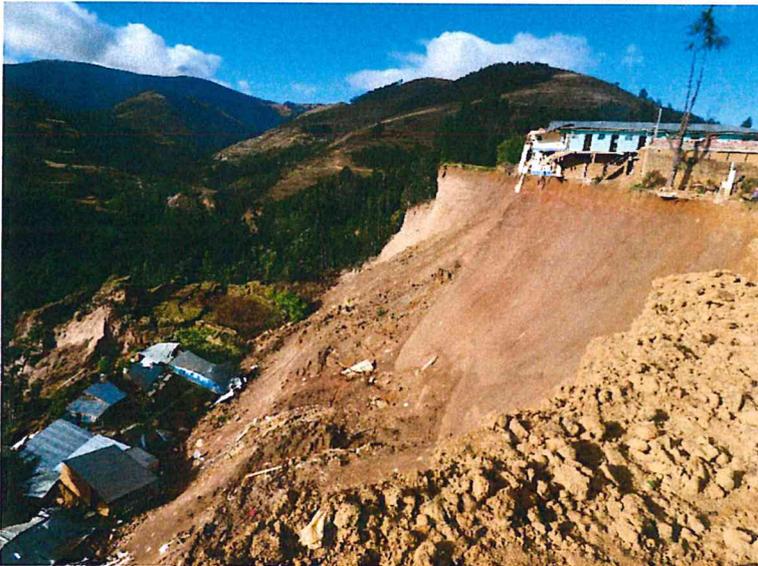
Fotografía 5. Se aprecia parte del escarpe principal y viviendas que se desplomaron por el deslizamiento.

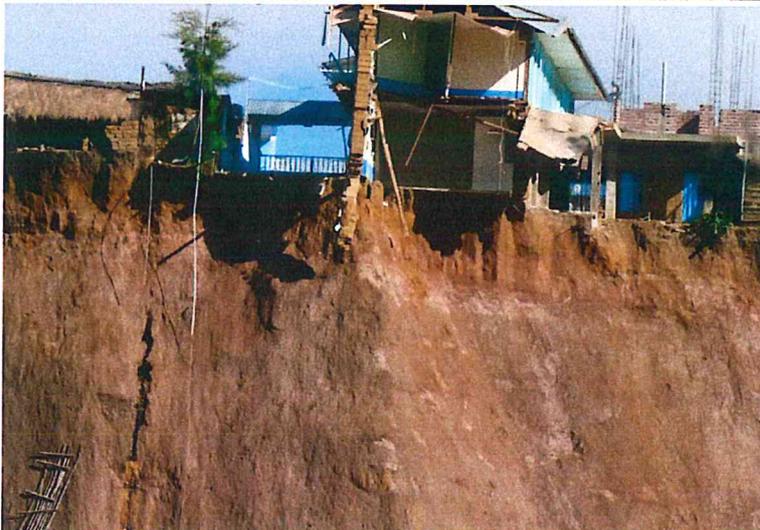
Fotografía 6. Vista frontal donde se aprecia el escarpe principal con desplazamiento recto. Además, viviendas semidestruidas.

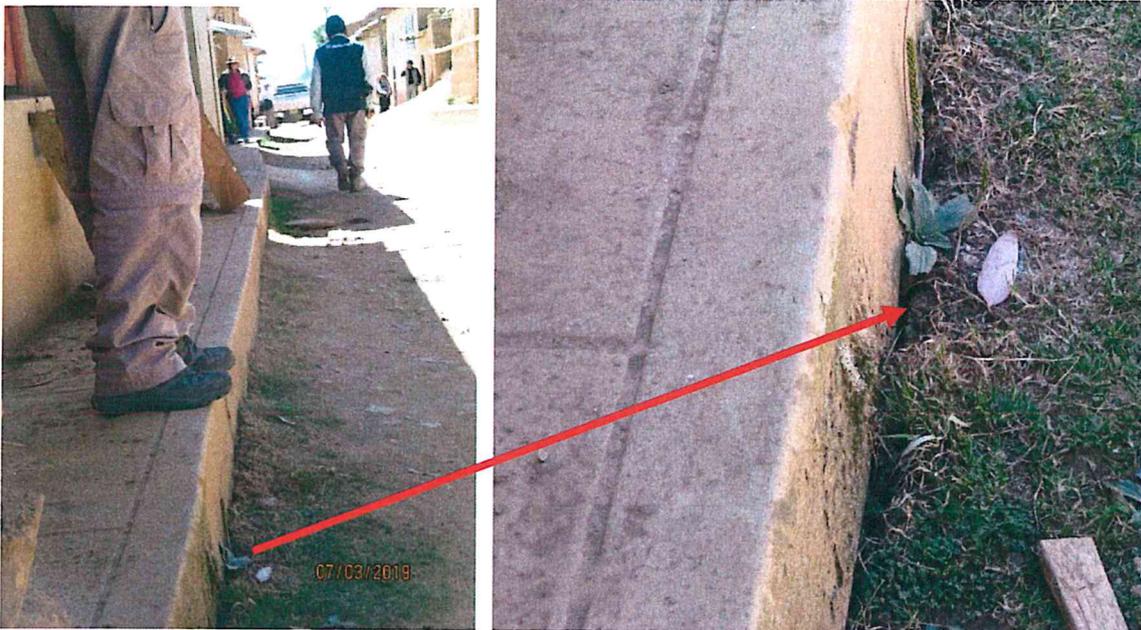
- ✓ La quebrada esta obturada en una longitud de 300 m.
- ✓ El ancho promedio del cuerpo del deslizamiento es 270 m.
- ✓ El avance principal del deslizamiento es de tipo retrogresivo, se aprecian agrietamientos en la parte posterior del escarpe principal. Esto se apreció en la calle Porvenir (fotografía 7).

Fotografía 7. Separación entre el suelo y la vereda, índice del desplazamiento del terreno.

Por medidas preventivas es necesario reubicar las viviendas que se encuentran en la calle Porvenir y postes de tendido eléctrico.

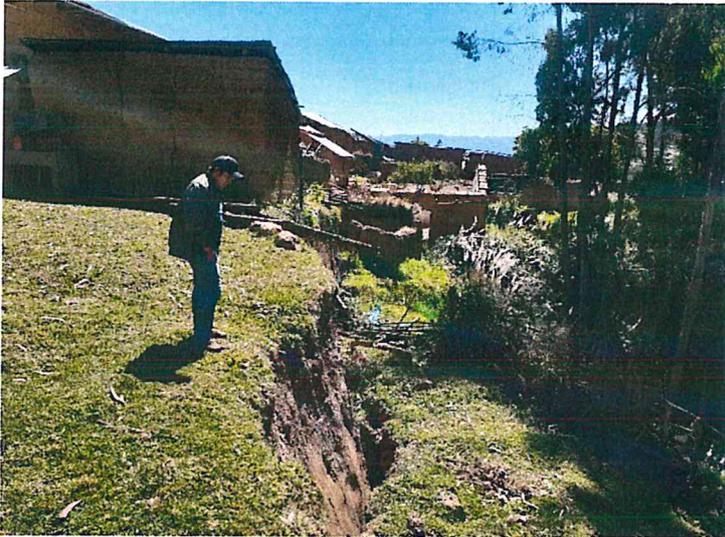
- ✓ Se aprecia la formación de un deslizamiento, que presenta escarpes con altura hasta de 2 m. (fotografía 8) con dirección predominante hacia el este.

Fotografía 8. Escarpe en proceso de formación, se observa la apertura del terreno.

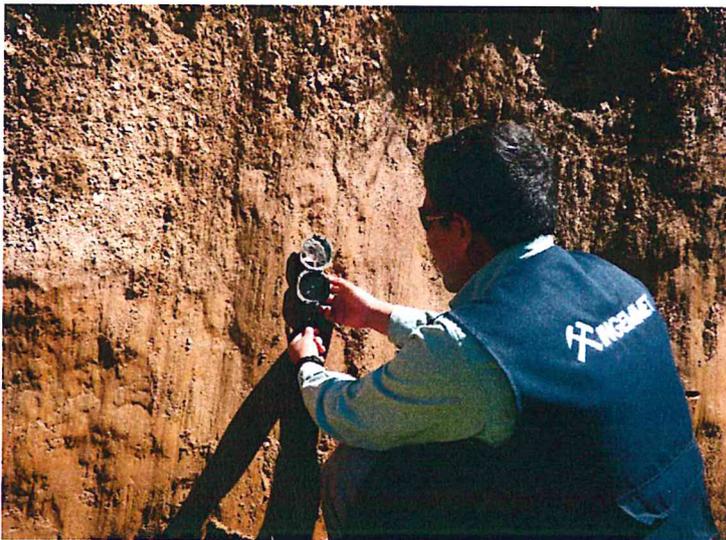
- ✓ En la pared del escarpe que se está formando se evidenció la presencia de estrías originadas por el desplazamiento de la masa (fotografía 6), esto indica la dirección predominante del deslizamiento durante su desplazamiento. La dirección del desplazamiento predominante es S65°O, con inclinación promedio de 65°.

Fotografía 9. Escarpe en proceso de formación, se aprecian las estrias formadas por el desplazamiento de la masa del deslizamiento.

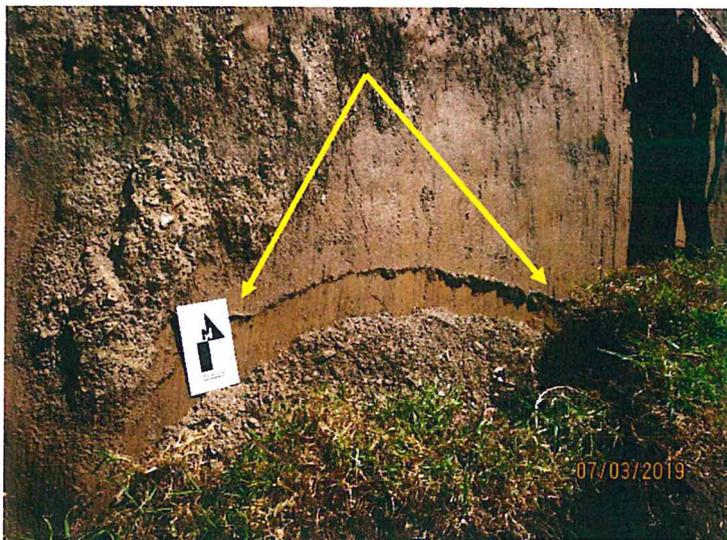
- ✓ En la pared del escarpe, se observó huellas del desplazamiento reciente (fotografía 9).
- ✓ Este desplazamiento se está dando en forma escalonada (fotografía 8), se aprecian desplazamientos verticales del terreno, con saltos comprendidos entre 1 a 2 m.

Fotografía 10. Marca en la pared del escarpe en formación, señala el desplazamiento reciente que ha tenido el terreno (señalado con línea amarilla).

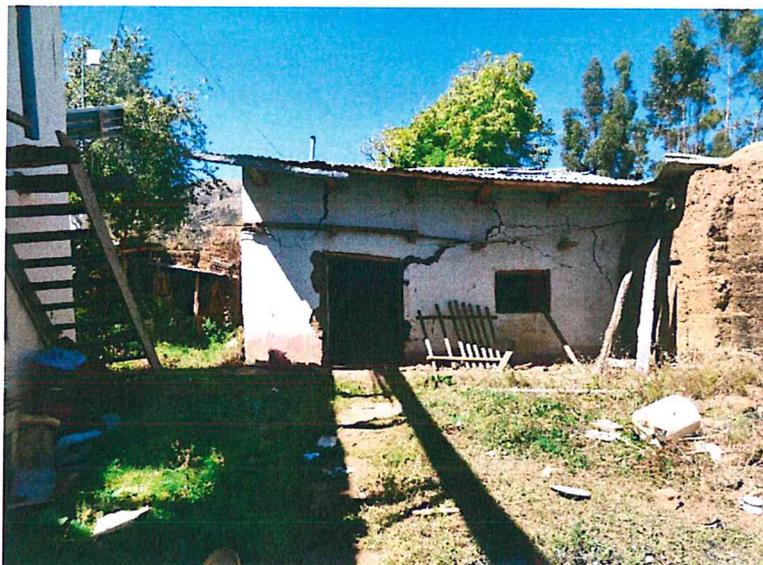
- ✓ En la superficie del cuerpo deslizamiento, se aprecian paredes de viviendas que han colapsado o se encuentran agrietadas.
- ✓ La pared del escarpe en formación se encuentra húmedo, lo cual muestra la saturación del terreno. Esto se debe a filtración del agua proveniente de lluvia y ruptura de las redes de agua y desagüe.

Fotografía 11 Viviendas afectadas por el asentamiento del terreno.
