**Informe Técnico N° A6899**

# **INSPECCIÓN GEOLÓGICA DEL SECTOR DE HUAÑIMBA**

Región Cajamarca  
Provincia Cajabamba  
Distrito Condebamba  
Paraje Carretera Cajabamba -  
Cajamarca Km. 1161  
Sector de Huañimba

**PRIMER REPORTE**  
**INSPECCIÓN GEOLÓGICA DEL SECTOR DE**  
**HUAÑIMBA km 1161+370 hasta el km 1161+740**  
**CARRETERA CAJAMARCA-CAJABAMBA**

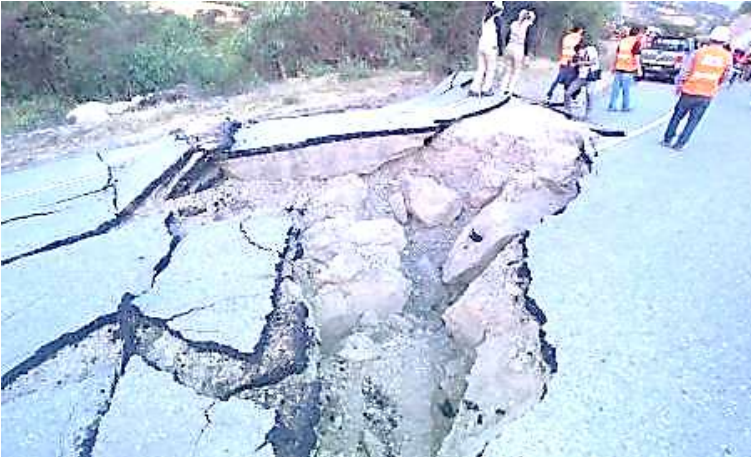
El sismo del 26 de mayo 2019 reactivó este deslizamiento, afectó la vía Cajamarca-Cajabamba en 400 m (foto 1 y 2), terrenos de cultivo, canal de drenaje y cuneta, así como también a una vivienda.

Foto 1: Carretera agrietada en el km 1161+370

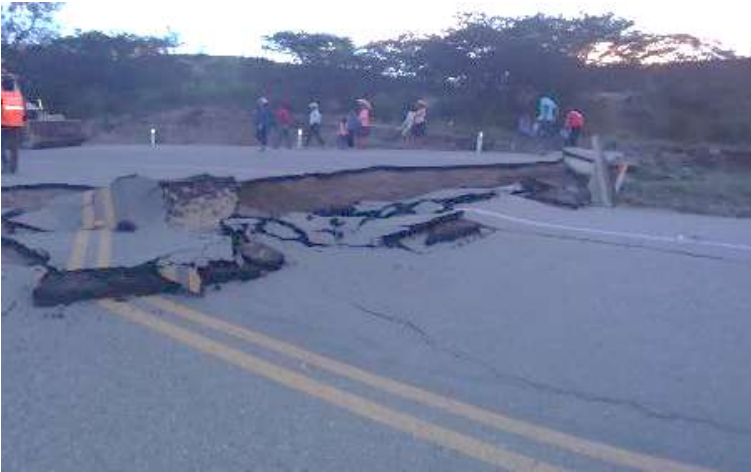
Foto 2. Agrietamiento y desplazamiento vertical en la

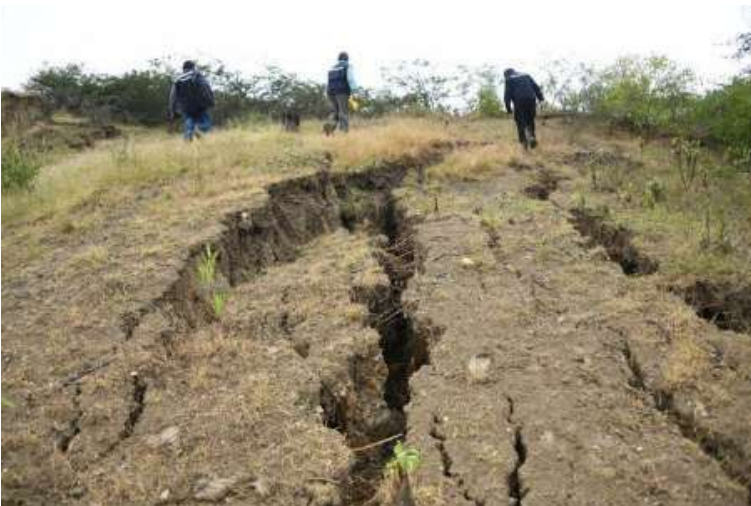
El deslizamiento rotacional antiguo está en proceso de reactivación, con avance retrogresivo, esto se afirma por los agrietamientos del terreno identificados en la parte de posterior del escarpe reactivado. (foto 3).

Foto 3: Agrietamientos del terreno recientes, pertenecen al sector derecho al deslizamiento antiguo.

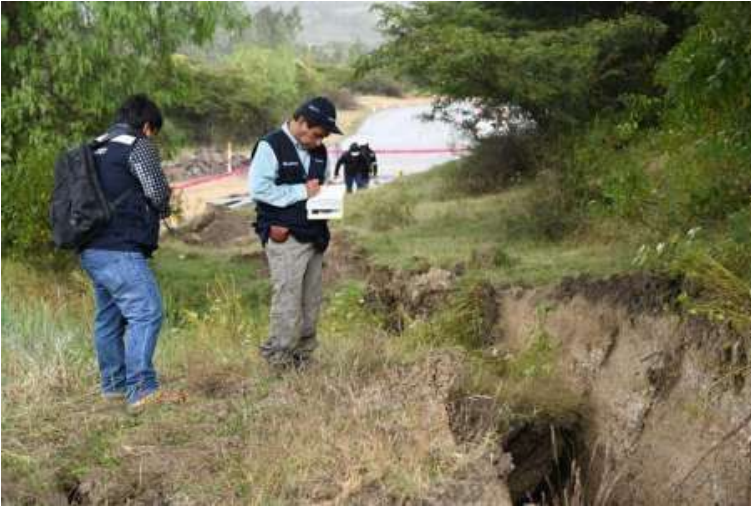
Para la zona de reactivación, el escarpe lateral tiene una dirección N150 y la corona de N15, la última va en dirección de la carretera. (foto 4).

Foto 4: Escarpe lateral de la zona reactivada, con separaciones hasta de 1 m.

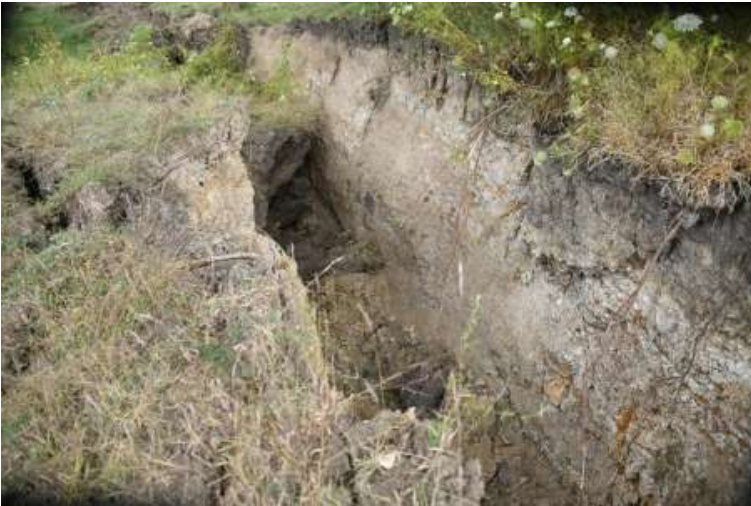
En las reactivaciones recientes se apreció escarpes hasta de 4 m de altura, se evidenció agrietamientos con profundidades visibles hasta de 4m y aperturas hasta de 3 m. (foto 5).

Foto 5: Desplazamiento del terreno, aperturas hasta de 3 m, con profundidades visibles hasta de hasta 4 m.
