Informe Técnico N° A6625

Evaluación Geológica-Geodinámica:
**En la Comunidad Campesina
San José de Villano**

Distrito Masma - Provincia Jauja - Departamento Junín

**EVALUACIÓN GEOLÓGICA-GEODINÁMICA EN LA COMUNIDAD CAMPESINA
SAN JOSÉ DE VILLANO
(Distrito Masma, Provincia Jauja, Dpto. Junín)**

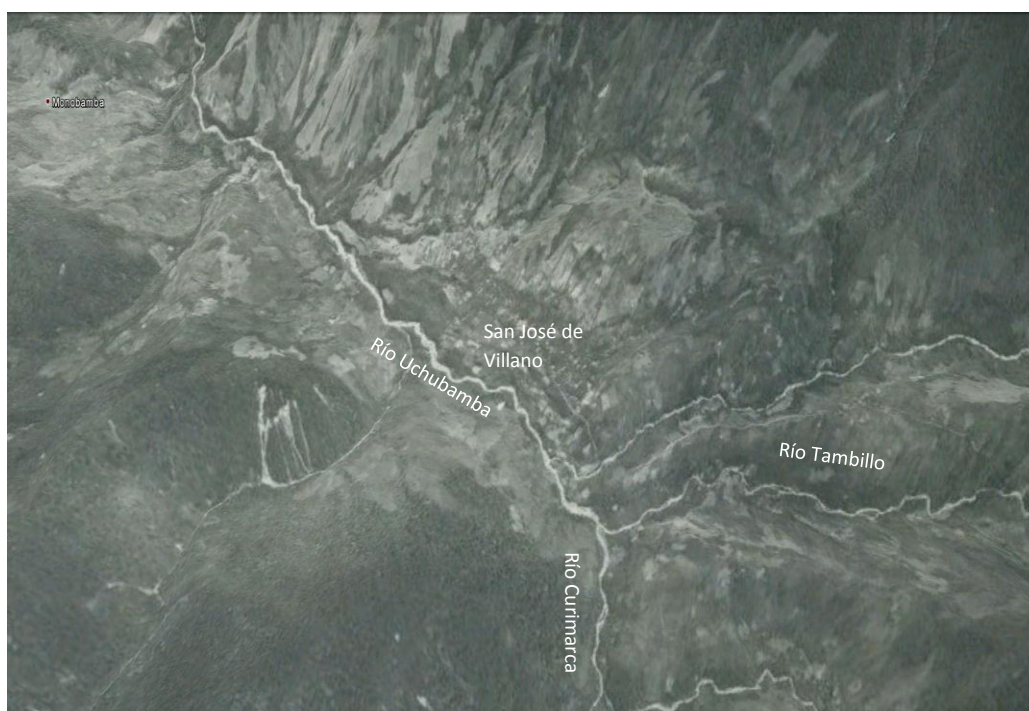
Figura 4. Foto aérea del año 1962, donde se observa la intensa deforestación en el área y pequeños derrumbes.

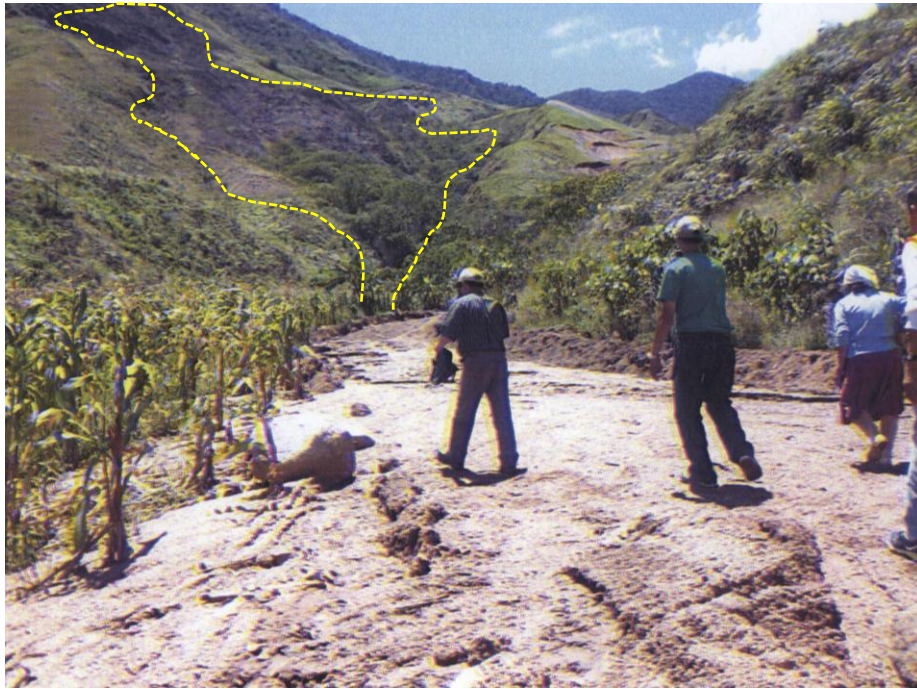
Foto 1. Vista del origen del flujo de detritos en la cabecera de la vertiente se puede apreciar una zona de arranque, y pequeños derrumbes. (Foto M. D. Masma).

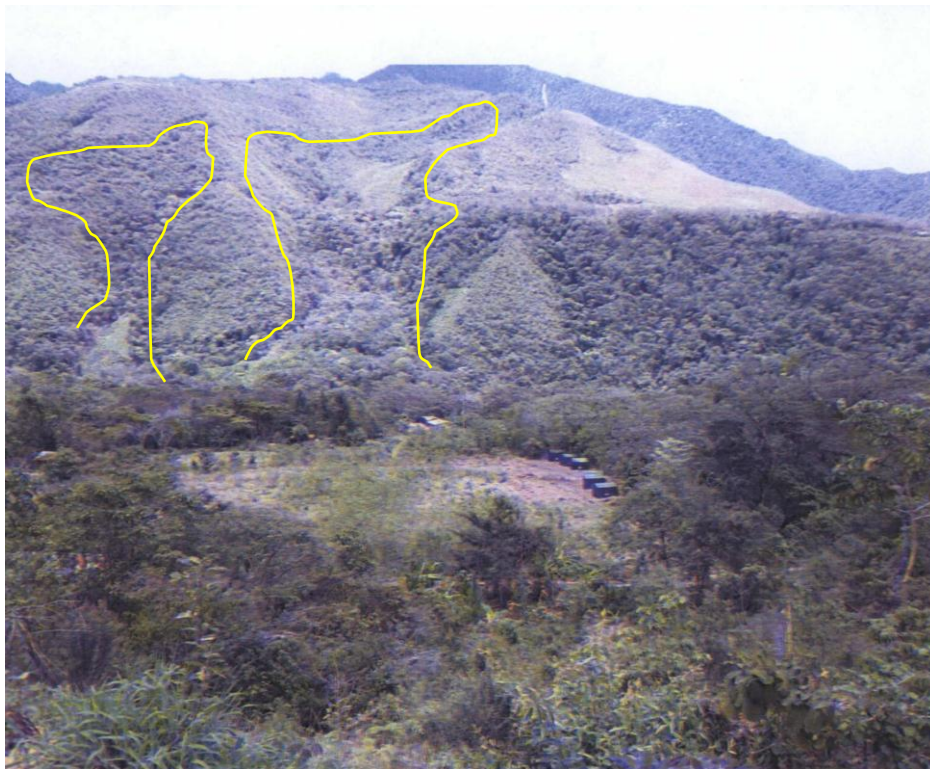
Foto 2. Vista panorámica de un sector de la comunidad San José de Villano, en la parte alta se observan cicatrices de derrumbes antiguos cubiertos por vegetación que se comportaron como flujos. (Foto M. D. Masma).

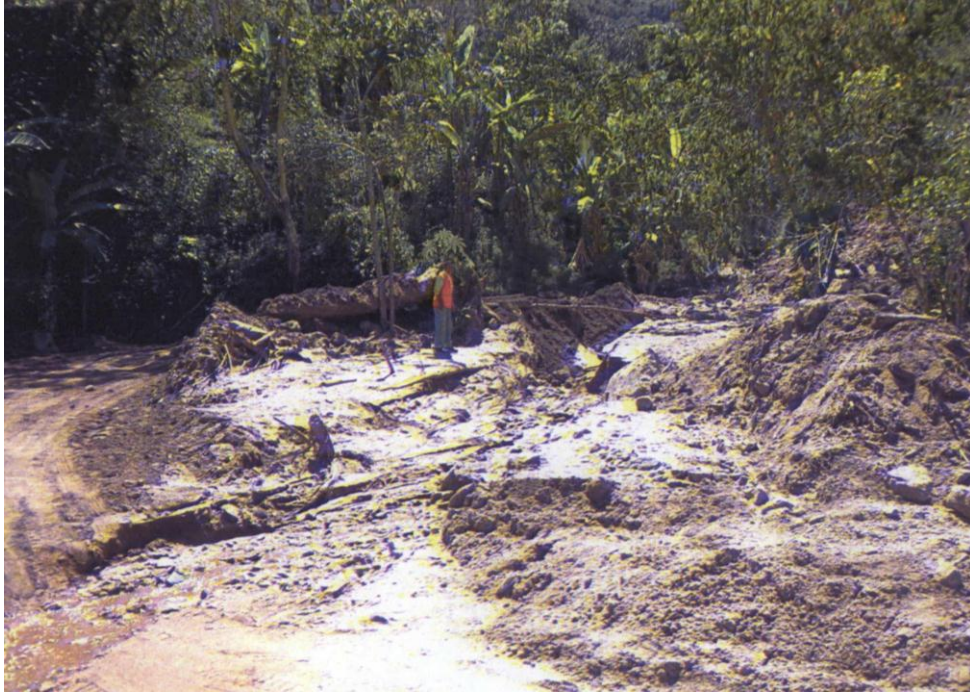
Foto 3. Vista del depósito del flujo de detritos afectó varios tramos de la carretera, se llevó un badén. (Foto M. D. Masma).

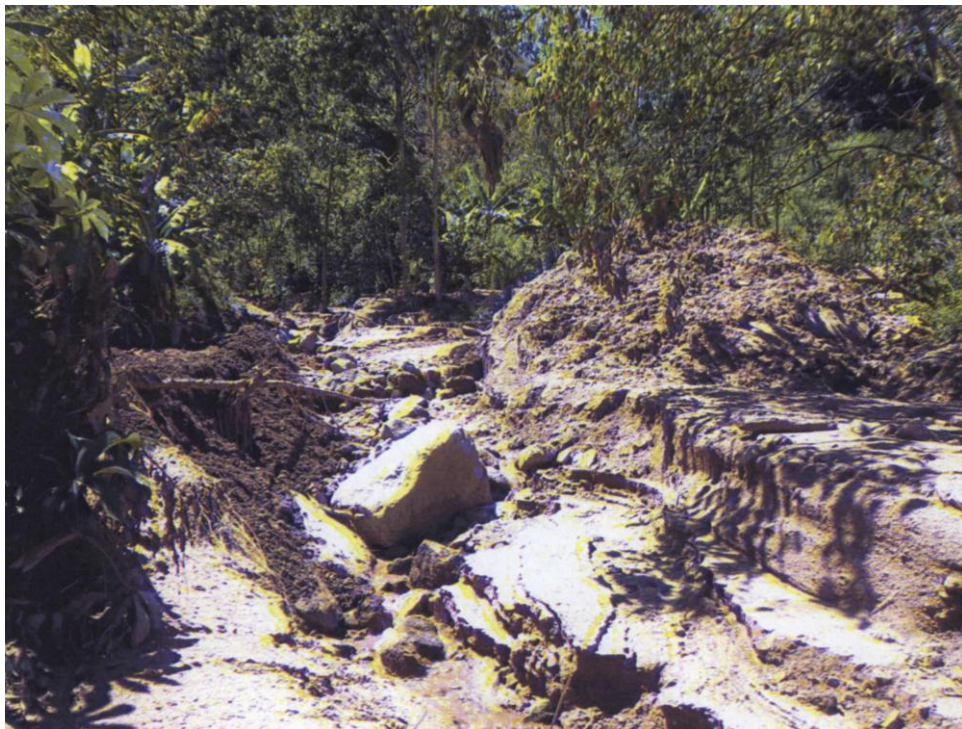
Foto 4. Depósito del flujo de detritos, aquí se puede apreciar bloques acarreados de hasta 1 m de diámetro, palizada y arena. (Foto M. D. Masma)

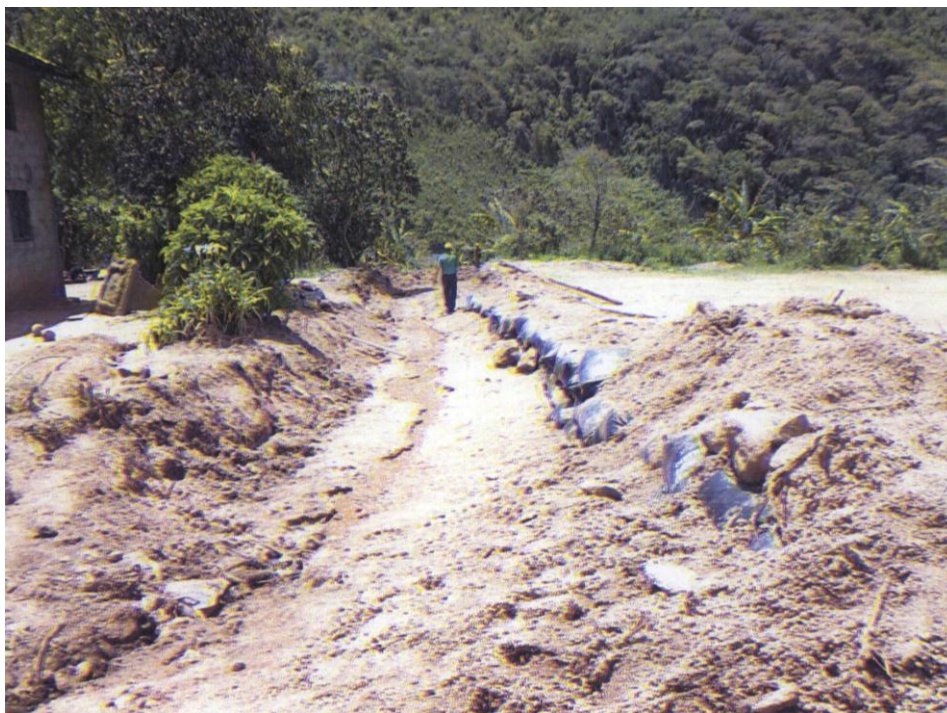
Foto 5. Parte del flujo de detritos que afectó algunas viviendas de la comunidad San José de Villano, para mitigar un poco el efecto del huaico se colocaron sacos terreros. (Foto M. D. Masma).

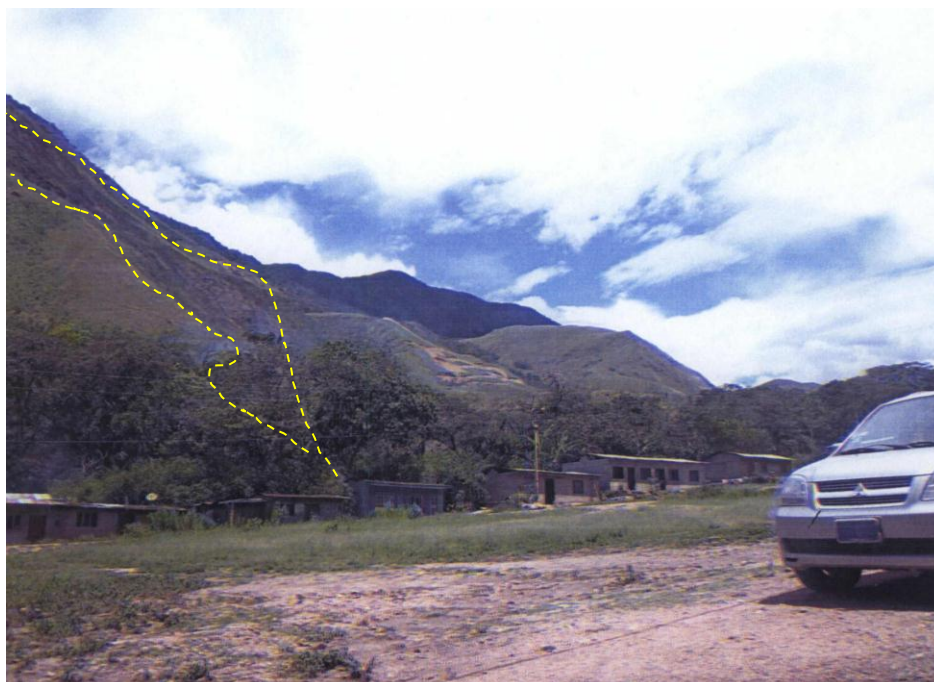
Foto 6. Viviendas de la comunidad campesina San José de Villano ubicadas al pie de derrumbes generados en depósitos superficiales. (Foto M. D. Masma).

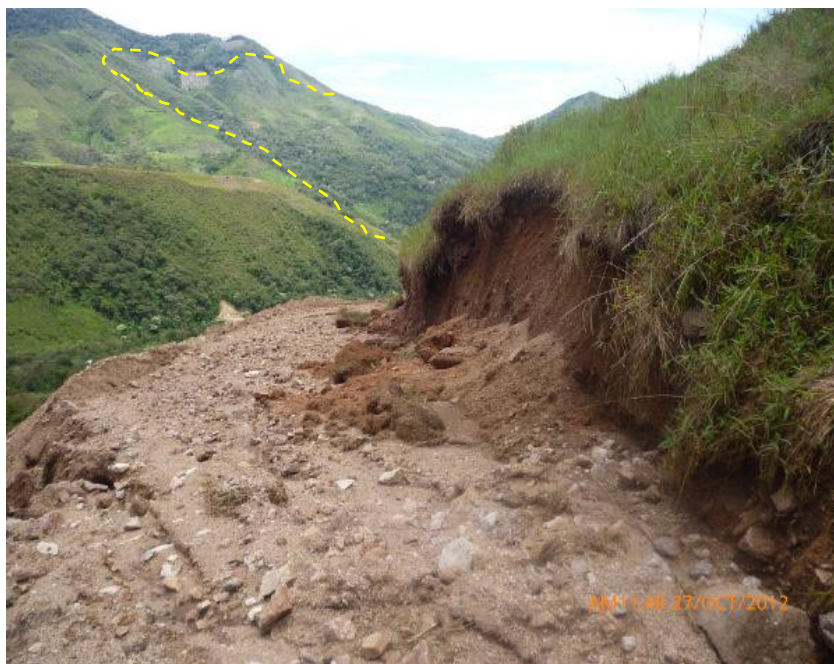
Foto 8. Derrumbe en la margen derecha de la quebrada, afectó varios tramos de la carretera al caserío de Villano. (Foto M. D. Masma).
