Informe Técnico N° A6455

Peligros Geológicos en la Quebrada Hatun Ragra (segundo arroyo) y en el Cerro Chasqui

Distrito y Provincia de Ambo, Región Huánuco

MARZO 2011

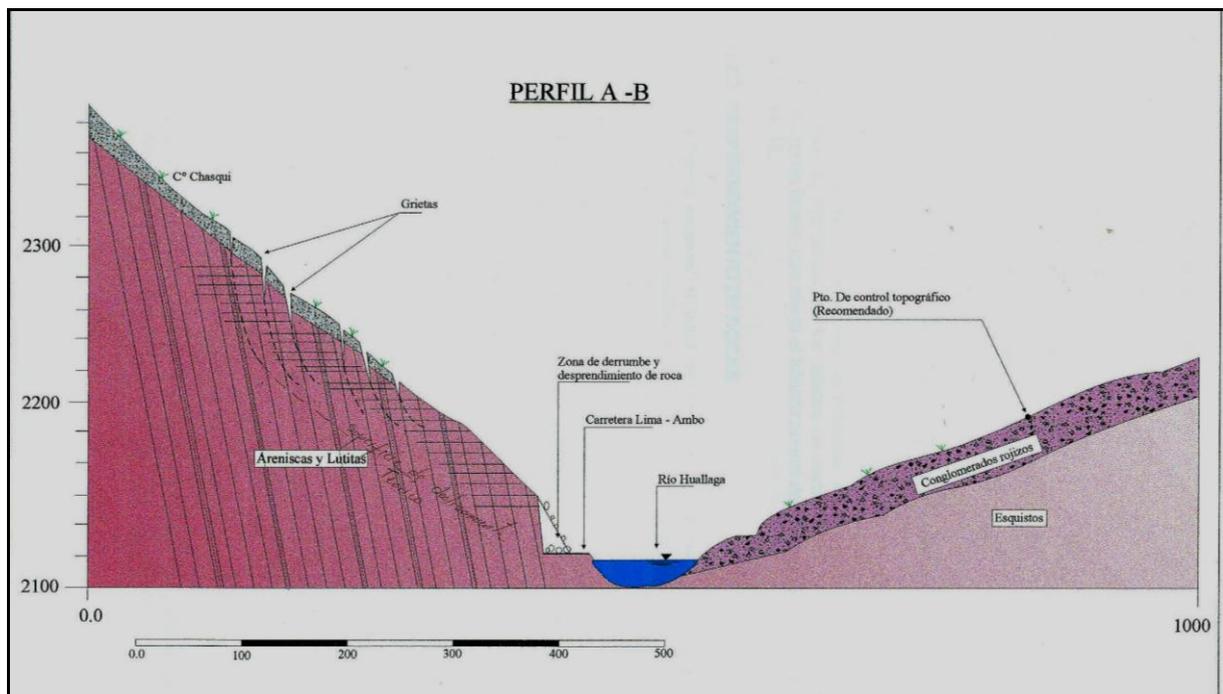
Se reconoce en esa fecha, agrietamientos que se producen en forma escalonada, con longitudes promedio de 50 a 100 m, con vectores de movimiento horizontal promedio entre 5 y 50 cm, y saltos verticales entre 0,50 y 2,50 m; igualmente se determinaron profundidades de las grietas que variaban entre 0,50 a 5,00 m. Con estas observaciones se establece el peligro de un deslizamiento potencial en la ladera superior de la carretera, compuesta por un suelo residual y substrato de areniscas muy fracturadas intercaladas con lutitas en estratos muy delgados, que forman una ladera con pendiente muy pronunciada. Mediciones estructurales insitu, se establecen para un talud de corte de carretera de 87°, la formación de un bloque o cuña rocosa formada por la estratificación en las areniscas y lutitas con buzamiento favorable al talud y una familia de fracturas principal.

Se establece igualmente para la geometría del deslizamiento: una escarpa principal de 2,5° m de salto (escarpas norte y sur de 0,50 y 2,50 m, respectivamente); desnivel entre escarpa y pie de 210 m); 200 m de ancho de deslizamiento y una pendiente media para la zona de deslizamiento de 40°; estimándose un volumen de remoción de 1'100,000 m³, que podrían represar el río Huallaga (ver figura 1).

Figura 1. Perfil-sección geodinámica en la ladera del cerro Chasqui (Dávila, S., 2000).

- Un control permanente de las grietas (avance), con la colocación de puntos topográficos de control en la ladera y una estación fija ubicada en la margen derecha del río Huallaga. Este monitoreo deberá realizarse con instrumentos de precisión (Estación total).

- Sellado de grietas, mediante el relleno y pisoneo de la abertura de grietas existentes, empleando cascajo y tierra y acondicionando un talud uniforme al terreno; esto evitará la infiltración de aguas de lluvia.
- Desquiches y peinados de talud, con el objeto de disminuir la carga de material rocoso.
- Analizar la posibilidad de construir un muro contrafuerte o contratalud en la zona de derrumbes.

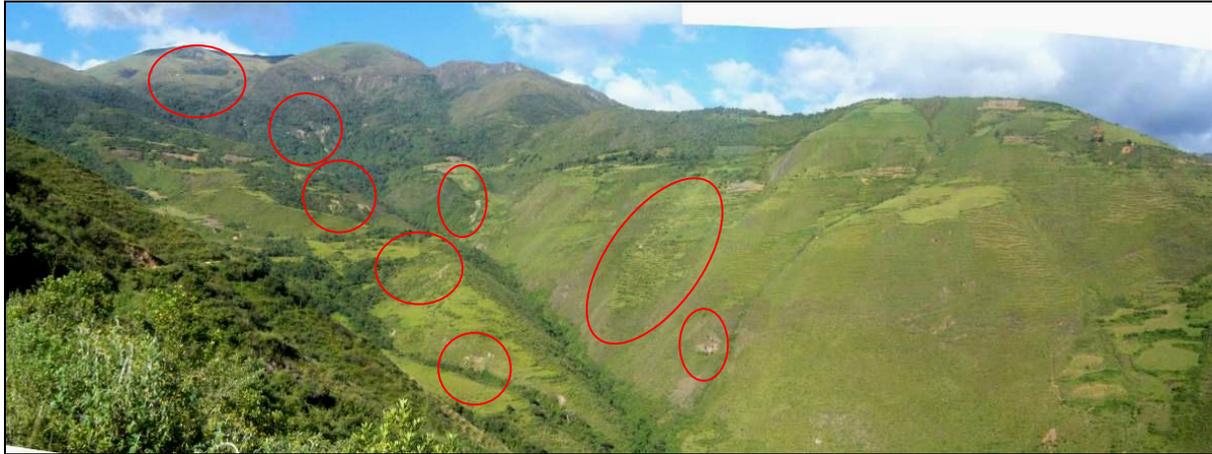
Se identificaron algunos derrumbes en ambas márgenes de la quebrada, aproximadamente una escarpa antigua de derrumbe en la misma vertiente y escarpas menores de deslizamiento en la vertiente superior, sector de **Putaga** (ver fotos 1 y 2). La unión de las tres vertientes o quebradas superiores se denomina “**Chuyahuapana**” (en el mapa figura aguas abajo como **Jatun Ragra**).

Foto 1. Vista panorámica de la cabecera de la quebrada Arroyo 2, sector de Raccha-Putaga. Se distingue tres vertientes o quebradas; en círculo rojo se resaltan algunos procesos de movimientos en masa en varios sectores (derrumbes y también reptación de suelos).

4. Al analizar las imágenes de satélite del sector de Putaga – Raccha, cabecera de cuenca, se puede apreciar que este presenta material glacio-fluvial en su vertiente superior, muy similar al de la cuenca Arroyo 1, donde se originó el aluvión del 1° de Abril del 2010. La presencia de derrumbes en muchos sectores y escarpas de deslizamiento, deberían ser monitoreados y analizados, para determinar las medidas de estabilización y control.

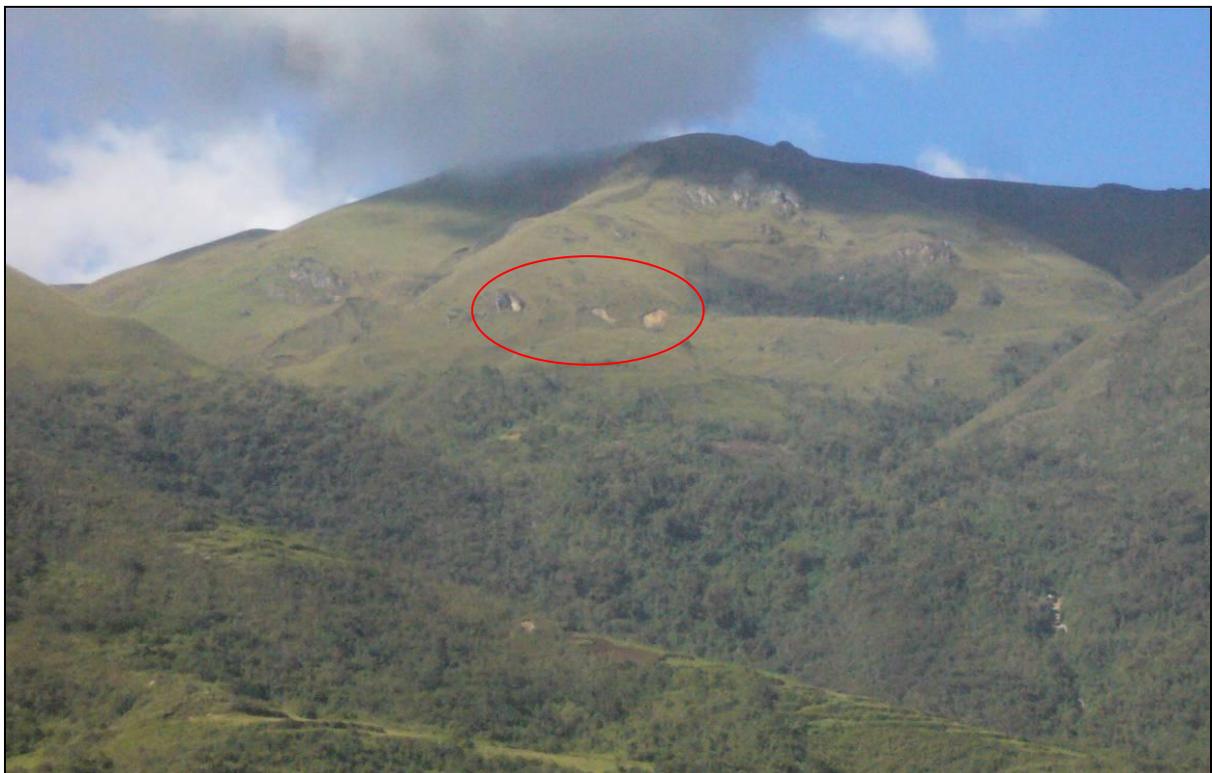
Foto 2. Vista que muestra un detalle de la zona de cabecera con dos escarpas de deslizamiento contiguas (sector Putaga).

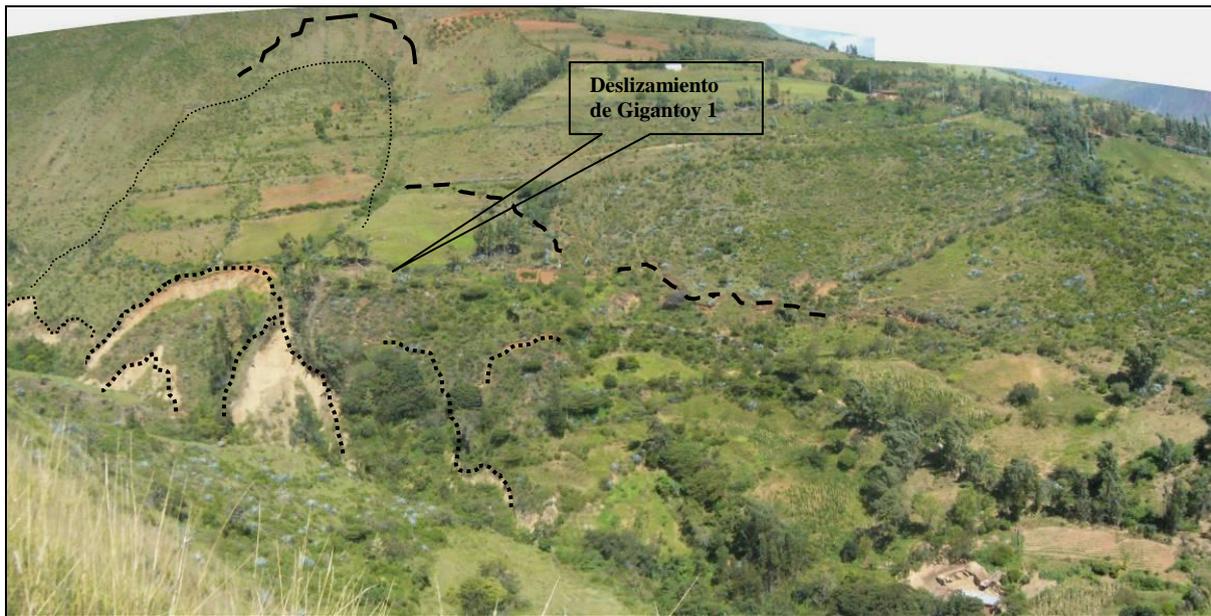
Destacan en esta parte de la cuenca los deslizamientos de Gigantoy 1 (cercano al sector de Cascay), en ambas márgenes de la quebrada; se mapeó un deslizamiento de 200 x 50 m de longitud, y un desnivel de 40-50 m, en la margen izquierda (ver fotos 3 y 4). En este mismo sector se identificaron deslizamientos antiguos.

Foto 3. Vista del deslizamiento de Gigantoy 1. Escarpas paralelas de deslizamiento activo. En el lado izquierdo-superior de la foto una superficie cóncava que evidencia un deslizamiento antiguo.

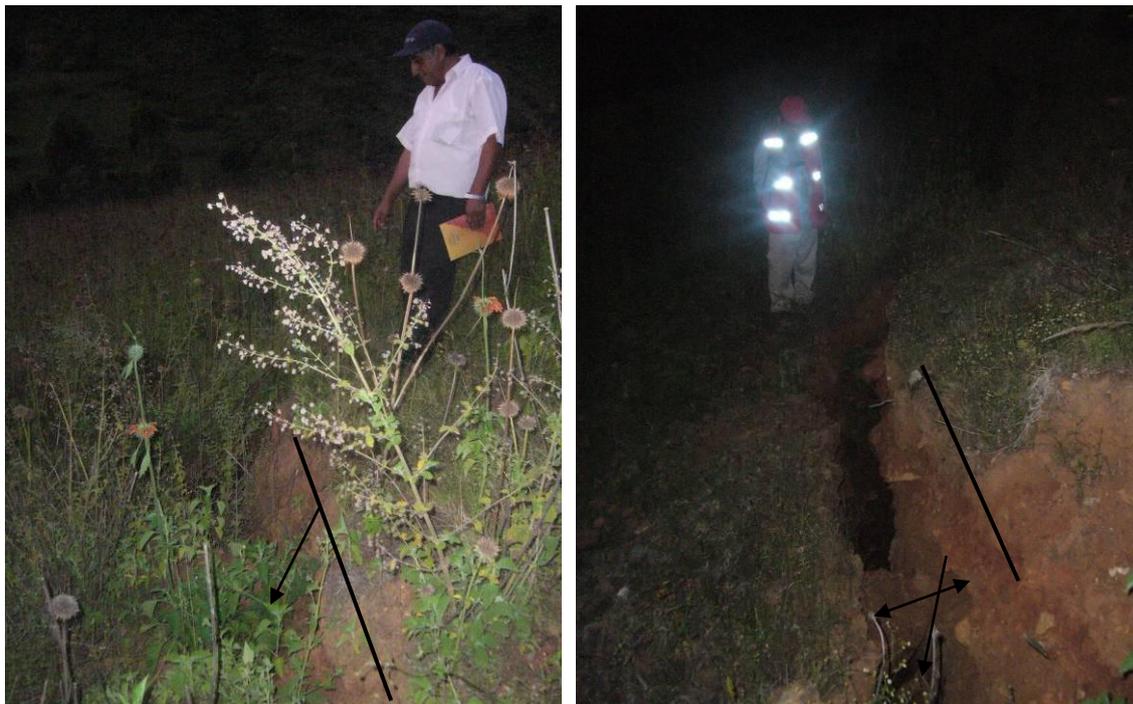
Foto 4. Agrietamientos y asentamientos de terreno en el deslizamiento de Gigantoy 1, mostrando los desplazamientos horizontal y vertical.

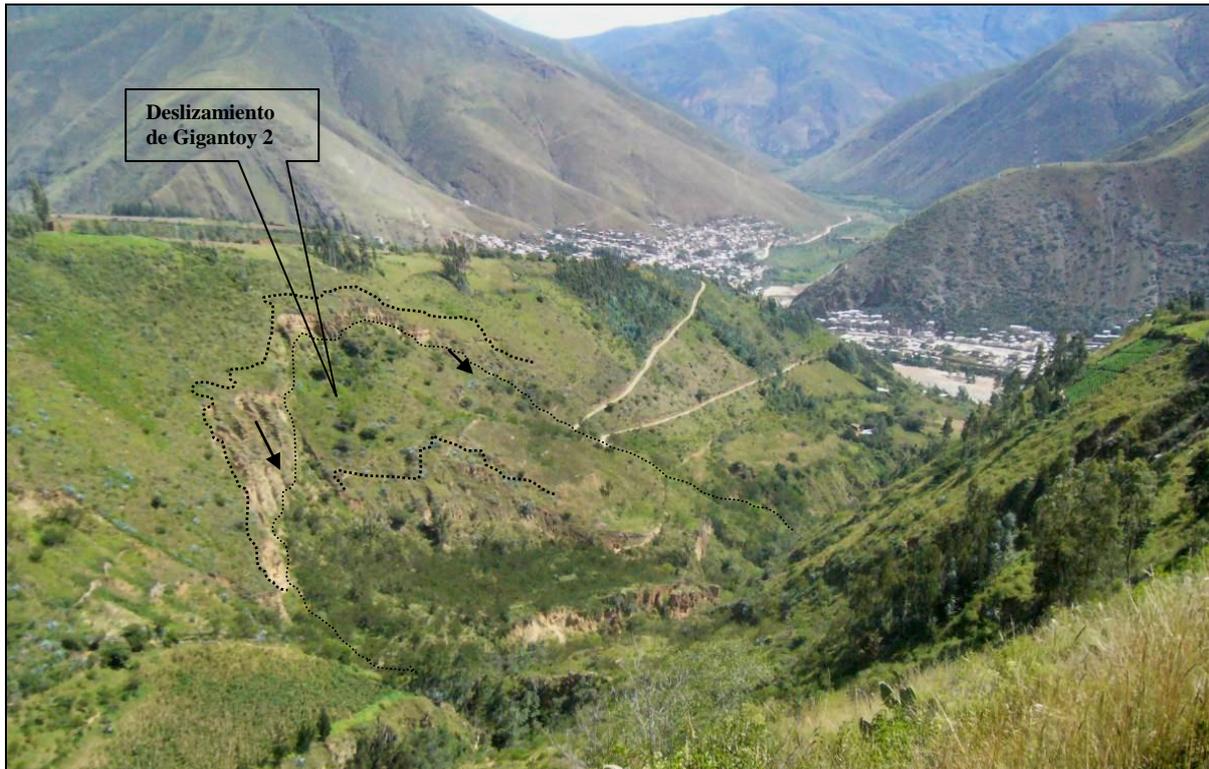
Aguas abajo del deslizamiento de Gigantoy1 se reconoce, desde la carretera a Vista Alegre, otro deslizamiento activo cuya cartografía muestra un deslizamiento rotacional con dimensiones: 300x230 y un desnivel entre escarpa y pie de 70 m aprox. (foto 5). A este se le denomina "deslizamiento de Gigantoy 2".

Foto 5. Vista aguas debajo en la quebrada Arroyo 2. Deslizamiento de Gigantoy 2. Se distingue la escarpa o salto y el depósito de remoción con signos reactivaciones. Se aprecia a un costado la carretera que conduce al sector de Cascay.

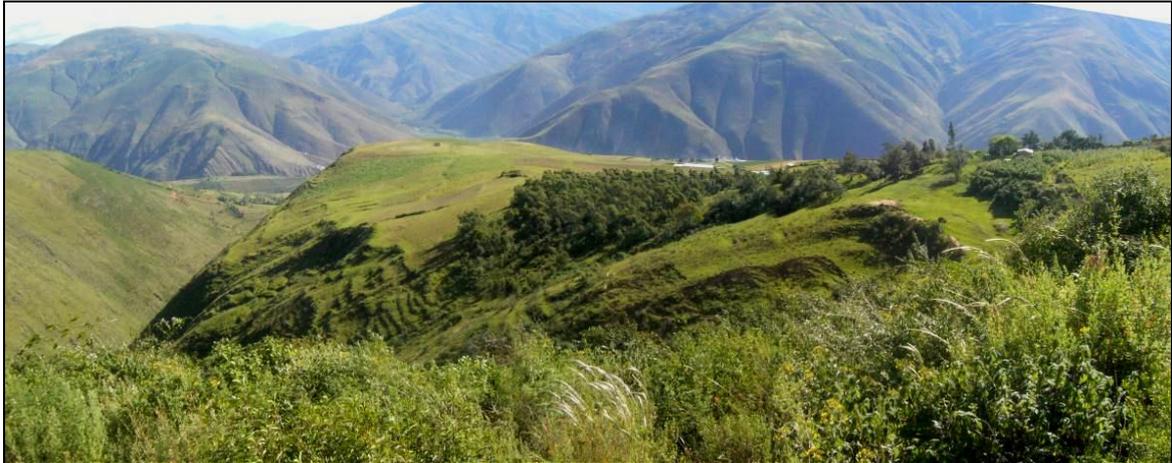
Aguas arriba de Gigantoy, en la margen derecha de la quebrada Hatun Ragra y al pie del caserío de Vista Alegre, se puede distinguir una ladera con pendiente suave a moderada y escalonada del terreno, con agrietamientos y reptaciones de suelo que evidencian un deslizamiento activo en evolución; presenta un avance progresivo y retrogresivo, así como ensanchándose hacia una pequeña quebrada. La zona inestable de terreno presenta un área con de 200 x 300 m; presenta saltos verticales de terreno entre 0,30 y 1,0 m (ver fotos 6 y 7). Encima de la corona principal, la cual presenta una longitud entre 200-250 se tiene un canal sin revestir, cuyas filtraciones son el origen del movimiento en masa (foto 8).

Foto 6. Vista panorámica de la zona de deslizamiento al pie del sector de Vista Alegre. Al fondo el valle del río Huallaga.

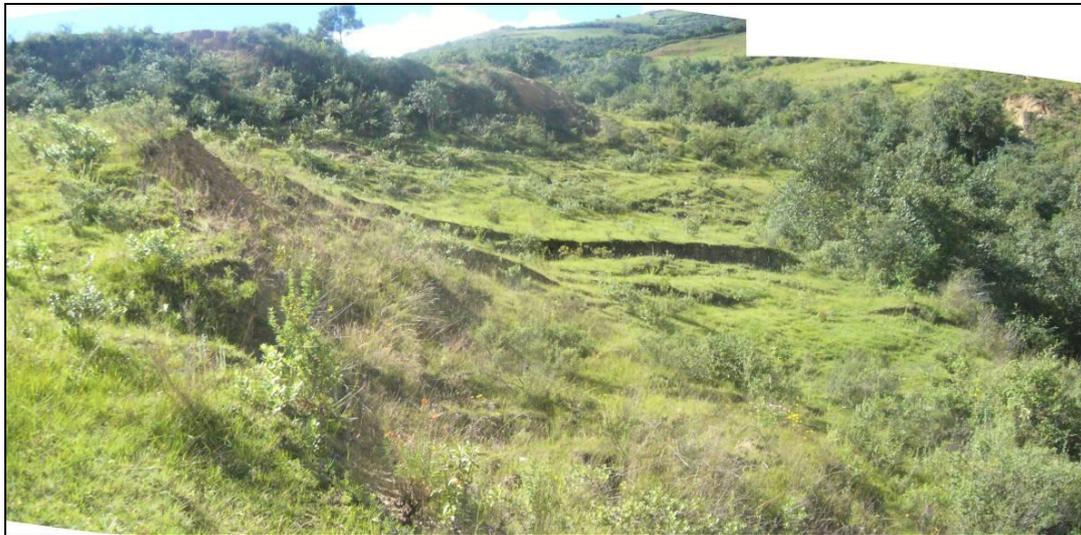
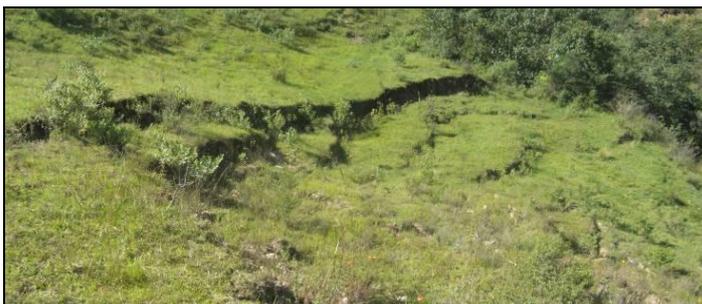
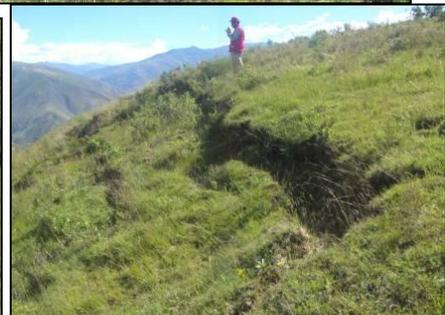
Foto 7. Detalles del deslizamiento-reptación en el sector de Vista Alegre, margen derecha de la quebrada Arroyo 2. Se distingue los saltos verticales en el terreno inferiores a 1 m, agrietamientos.

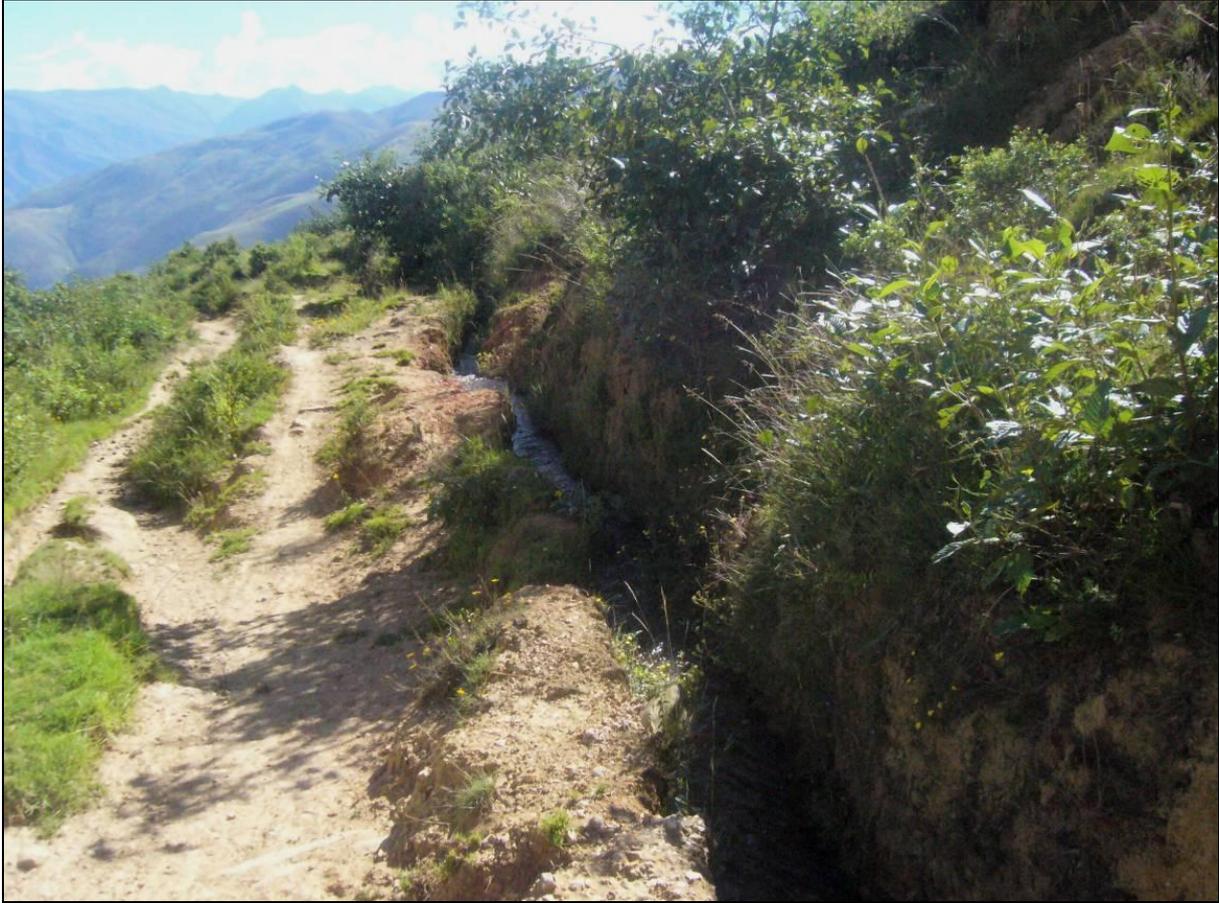
Foto 8. Canal de agua sin revestir encima de la corona del deslizamiento de Vista Alegre.

6. Las medidas estructurales que deben implementarse en la cuenca, van desde: 1) el revestimiento de canales utilizados, que cruzan por encima de las escarpas de deslizamiento o en el mismo cuerpo; 2) la construcción de muros transversales o diques de contención que trabajen con doble función: contrafuertes del deslizamiento y disipadores de energía para flujos; 3) la forestación de laderas con especies nativas. Estas medidas están encaminadas al control de los movimientos en masa activos en la cuenca y la prevención de desastres futuros.

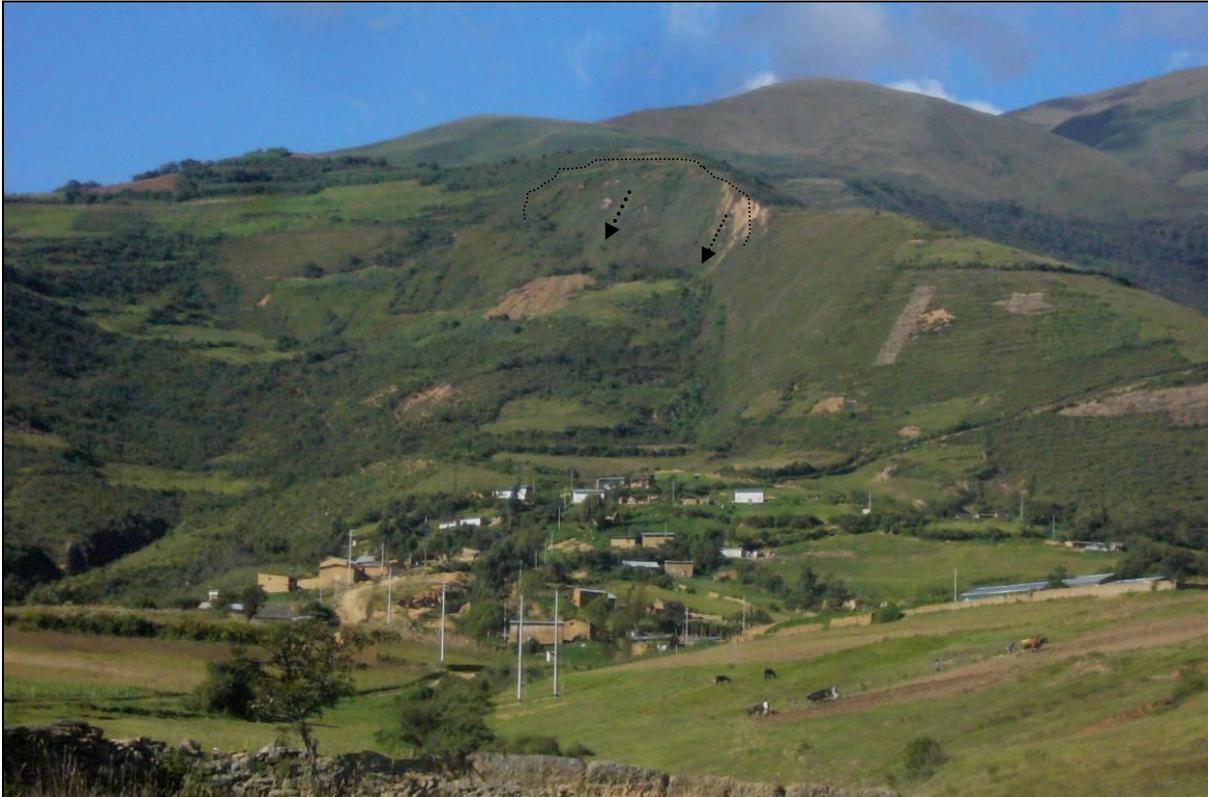
Un ejemplo visible que muestra la geodinámica pasada en esta cuenca, así como las cuencas vecinas es el deslizamiento antiguo de Vista Alegre, en donde parte del depósito es ocupado actualmente por el poblado del mismo nombre, así como un gran desarrollo de su zona (ver foto 9). Con ayuda de las imágenes satelitales disponibles se puede diferenciar una escarpa de aproximadamente 300 m de longitud y un depósito de remoción que recorre aproximadamente 600 m.

Foto 9. Vista de una escarpa de deslizamiento antiguo en el sector de Vista Alegre; debajo y al pie de esta se encuentra el depósito de remoción cubierto por la vegetación.

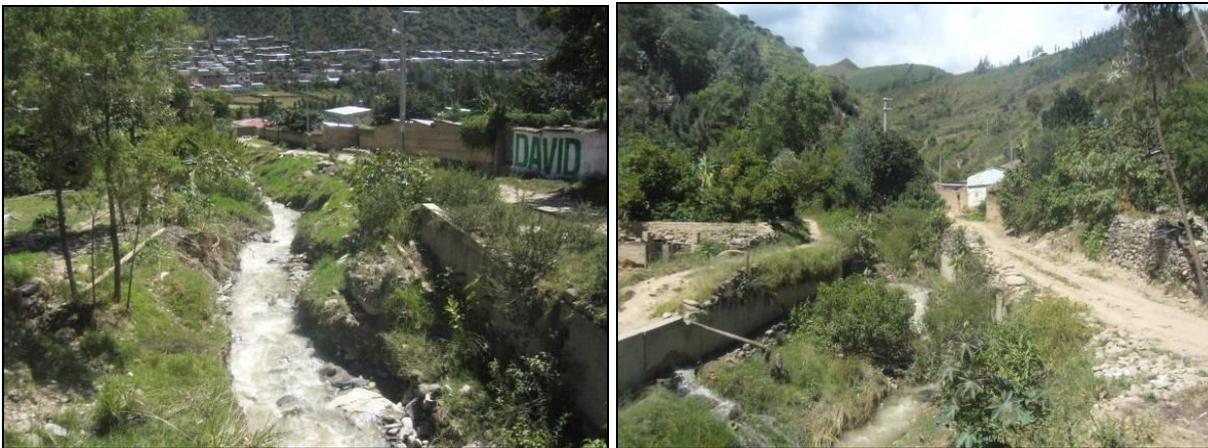
En relación a la quebrada Hatun Ragra en su tramo final, esta presenta un cauce relativamente angosto y, en la parte terminal forma un pequeño abanico aluvial, donde se ubica el sector poblado de Porvenir (ver foto 10).

Sobre este canal angosto podrían discurrir flujos de material proveniente del arrastre por erosión natural que se da en el período de lluvias, o por la activación de los derrumbes y deslizamientos de tierras que suceden en la cuenca superior, que colmaten parcial o totalmente el lecho de la quebrada.

Foto 10. Vista de la quebrada Arroyo 2 en el sector de Porvenir, aguas abajo (izq.) y aguas arriba (der.), donde debe efectuarse limpieza de cauce.

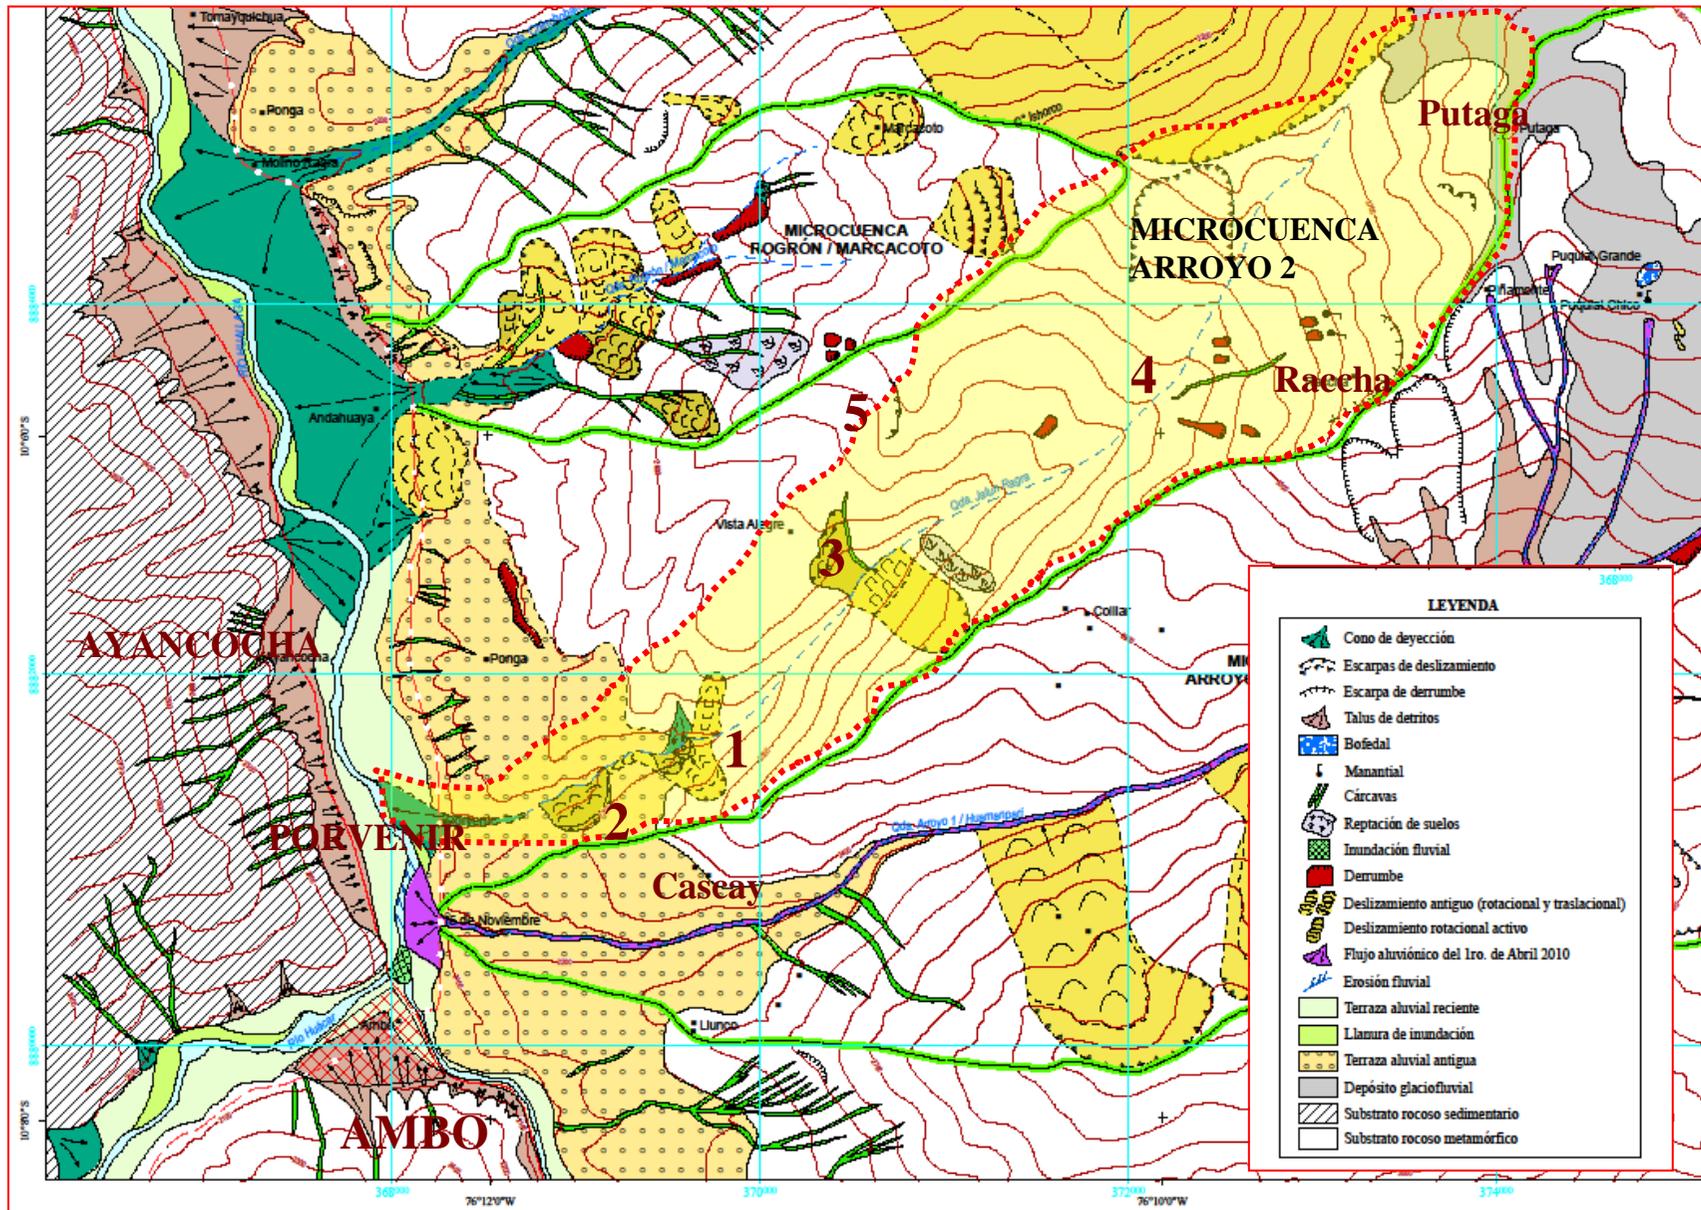
FIGURA 2. MOVIMIENTOS EN MASA EN LA MICROCUENCA ARROYO 2

DESLIZAMIENTO DE GIGANTOY 1; 2: DESLIZAMIENTO DE GIGANTOY 2; 3: DESLIZAMIENTO DE VISTA ALEGRE; 4. DERRUMBES Y DESLIZAMIENTOS ENTRE RACCHA-PUTAGA; 5. DESLIZAMIENTO ANTIGUO DE VISTA ALEGRE.
