Informe Técnico N° A6925

EVALUACIÓN DE PELIGROS GEOLÓGICOS EN EL SECTOR DE SILLAPATA

Región Huánuco
Provincia La Unión
Distrito Sillapata

AGOSTO
2019

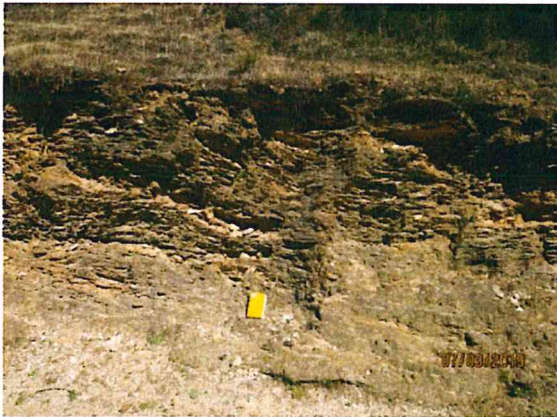
Según Cobbing *et al* (1996) el afloramiento de rocas metamórficas en el sector Sillapata está formado por esquistos de bajo a medio grado de metamorfismo; los minerales más comunes son cuarzos, micas y feldspatos. Substrato rocoso muy meteorizado, de calidad geotécnica mala, susceptible a los movimientos en masa. Fotografía 1.

Fotografía 1. Afloramiento de esquistos

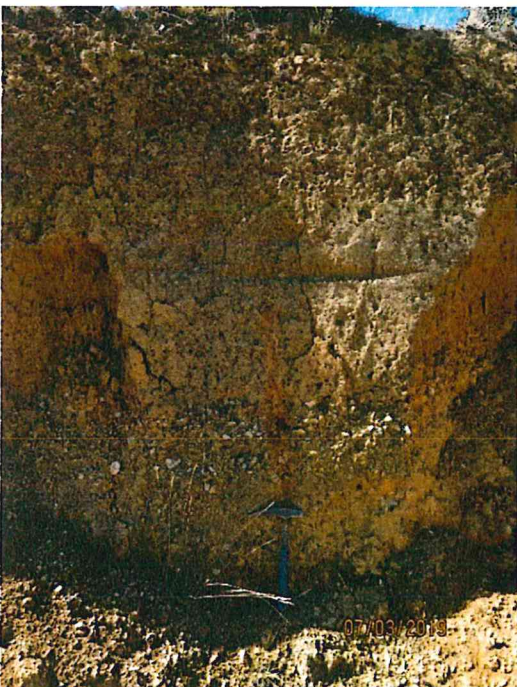
Son terrazas donde se sitúa el centro poblado Sillapata formado por secuencias de conglomerados y areniscas semiconsolidadas en matriz limo arcillosa, se encuentran en depresiones topográficas en los alrededores de la zona de estudio. Se consideran suelos no consolidados, saturados, de calidad geotécnica mala, susceptibles a movimientos en masa. Fotografía 2.

Fotografía 2. Afloramiento de una secuencia de la Formación La Unión, formada por conglomerados y areniscas en matriz limo arcilloso, poco consolidadas.

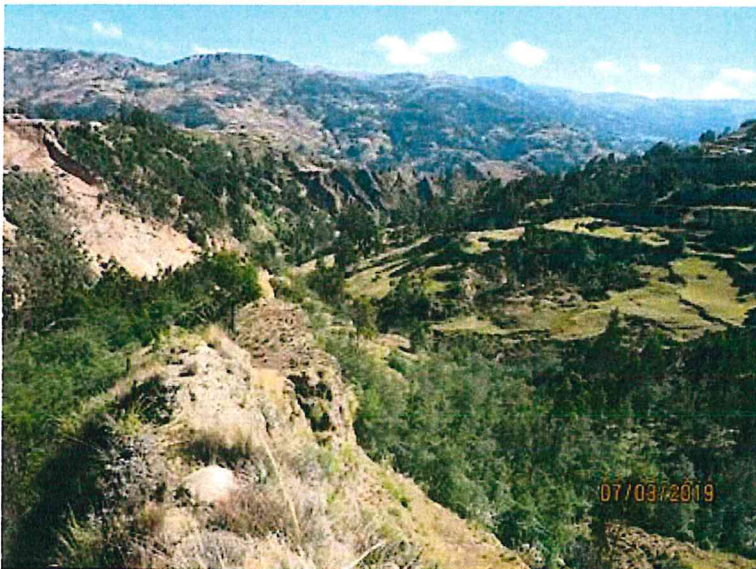
Fotografía 3. Vista panorámica del valle Yacurraga, se observa laderas disectadas por procesos exógenos.

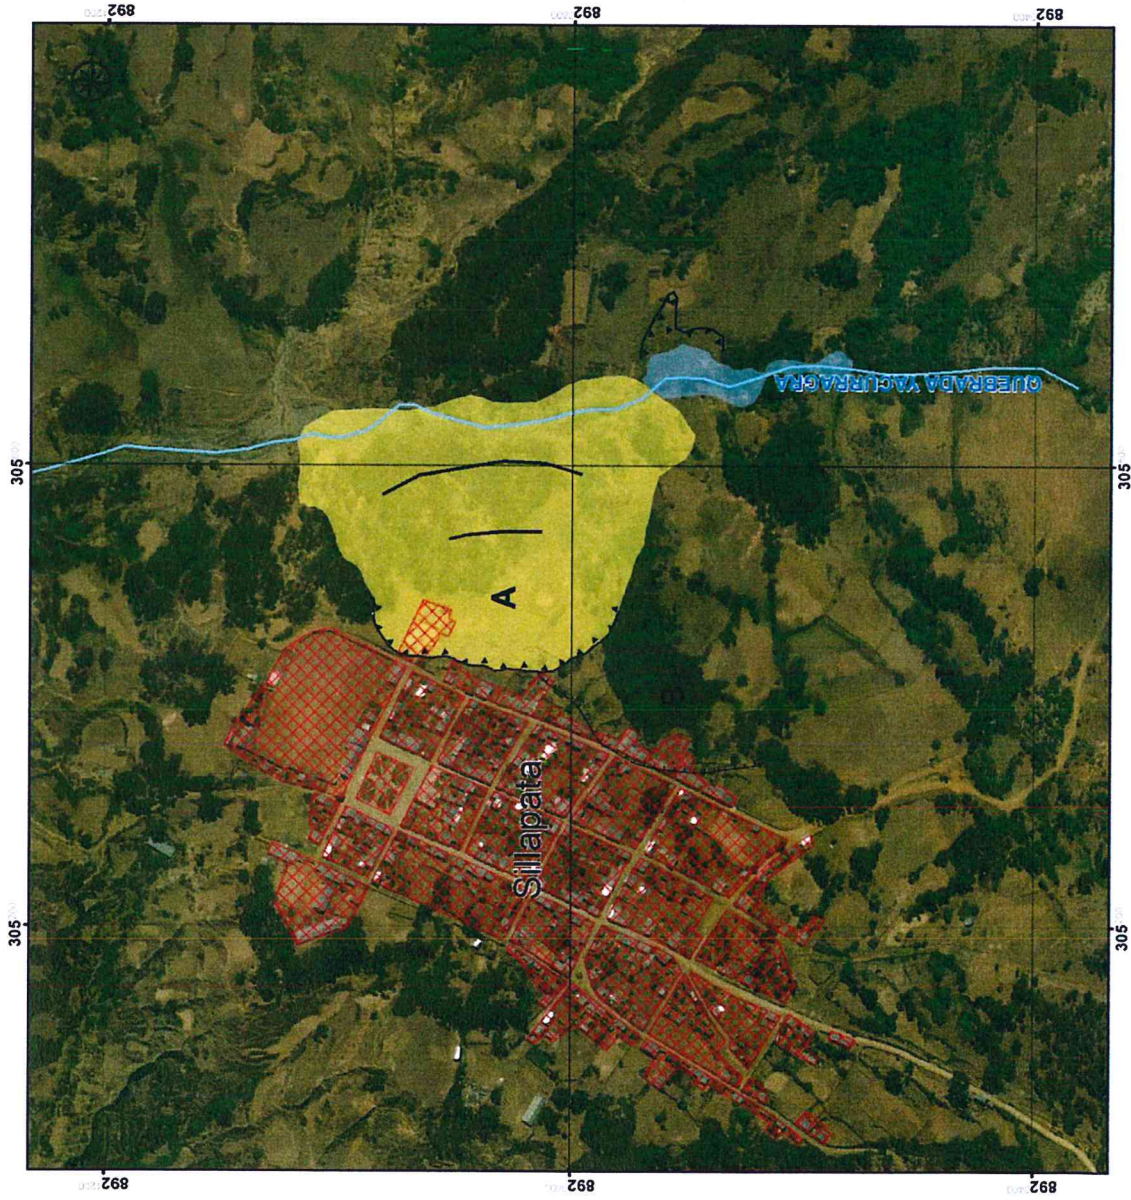
En el sector de Sillapata se han diferenciado dos deslizamientos (figura 3)

Figura 3, Se muestra el deslizamiento (A), con línea amarilla, deslizamiento (B) con línea roja; laguna formada por represamiento de color celeste. (Ortofoto fecha 01 de julio 2019)

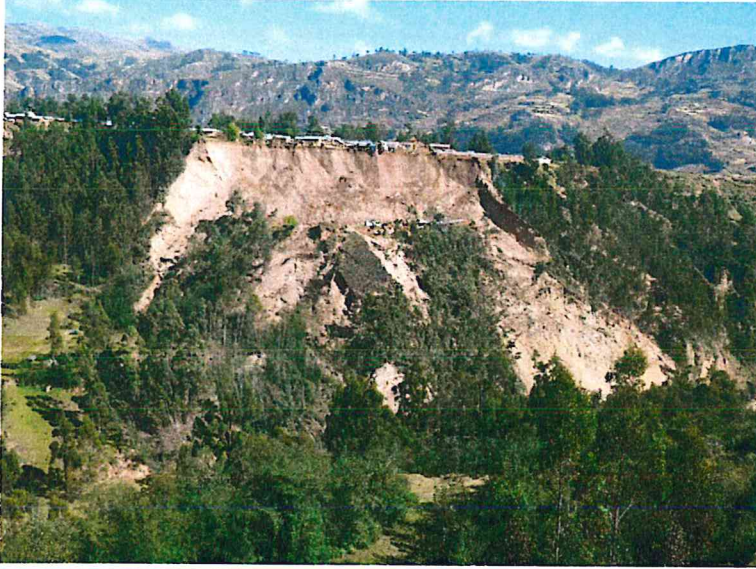
- ✓ Deslizamiento rotacional, presenta un escarpe recto (fotografía 4, 5 y 6), la masa al desplazarse obtura la quebrada.
- ✓ Escarpe principal de tipo traslacional con longitud de 200 m y de salto promedio de 25 m, con inclinación de 65° en dirección al sureste.

Fotografía 4. Vista panorámica del deslizamiento de Sillapata.

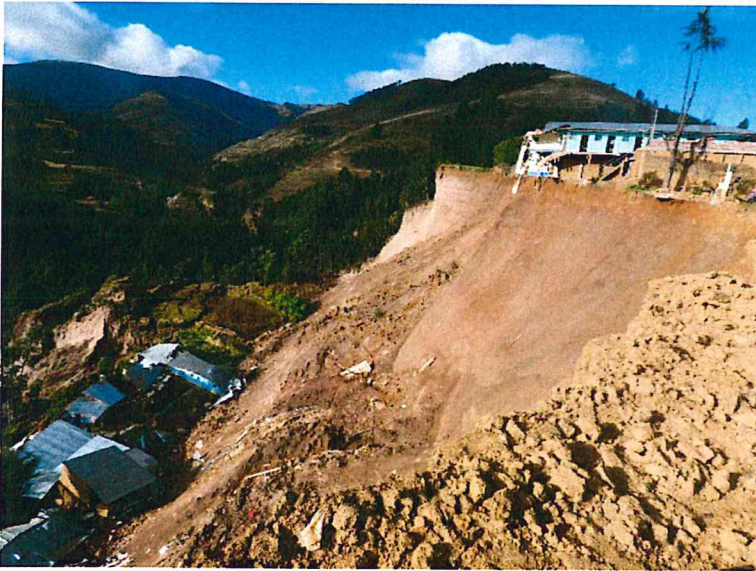
Fotografía 5. Se aprecia parte del escarpe principal y viviendas que se desplomaron por el deslizamiento.

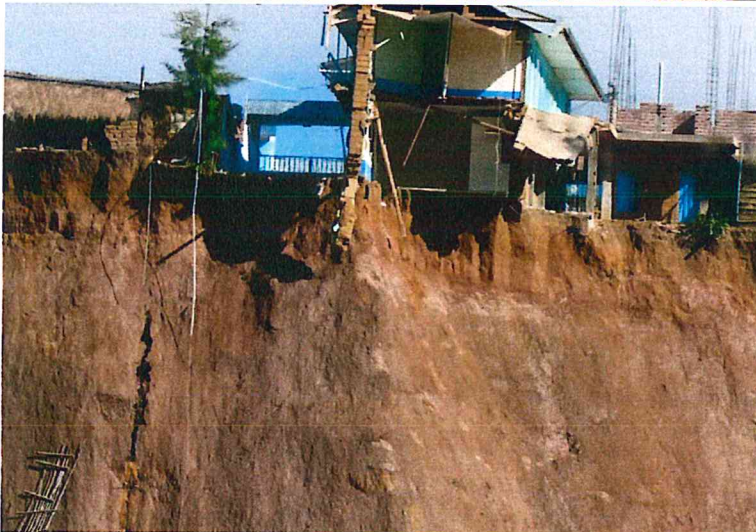
Fotografía 6. Vista frontal donde se aprecia el escarpe principal con desplazamiento recto. Además, viviendas semidestruidas.

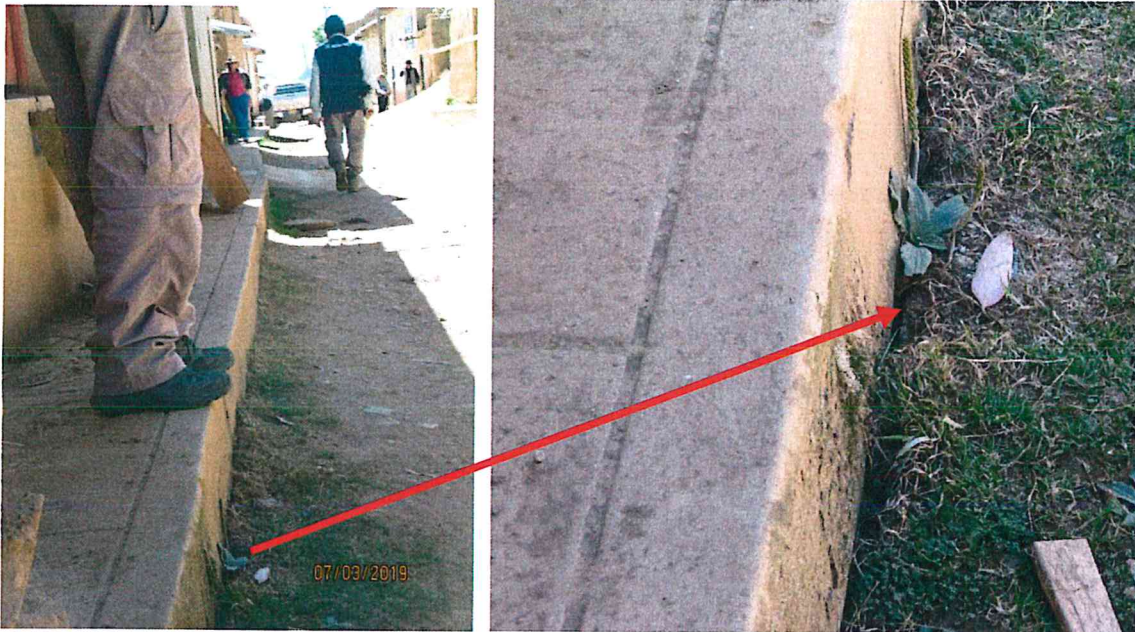
- ✓ La quebrada esta obturada en una longitud de 300 m.
- ✓ El ancho promedio del cuerpo del deslizamiento es 270 m.
- ✓ El avance principal del deslizamiento es de tipo retrogresivo, se aprecian agrietamientos en la parte posterior del escarpe principal. Esto se apreció en la calle Porvenir (figura 4).

Figura 4. Separación entre el suelo y la vereda, índice del desplazamiento del terreno.

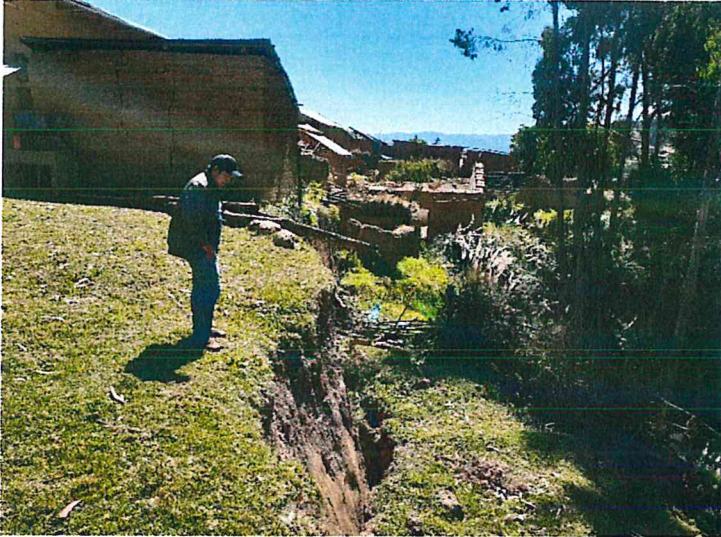
- ✓ Se aprecia la formación de un deslizamiento, que presenta escarpes con altura hasta de 2 m. (fotografía 8) con dirección predominante hacia el este.

Fotografía 8. Escarpe en proceso de formación, se observa la apertura del terreno.

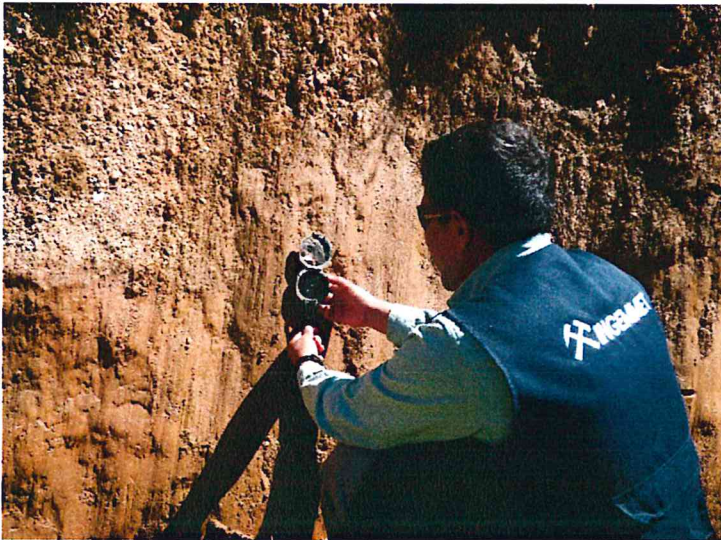
- ✓ En la pared del escarpe que se está formando se evidenció la presencia de estrías originadas por el desplazamiento de la masa (fotografía 9), esto indica la dirección predominante del deslizamiento durante su desplazamiento. La dirección del desplazamiento predominante es S65°O, con inclinación promedio de 65°.

Fotografía 9. Escarpe en proceso de formación, se aprecian las estrías formadas por el desplazamiento de la masa del deslizamiento.

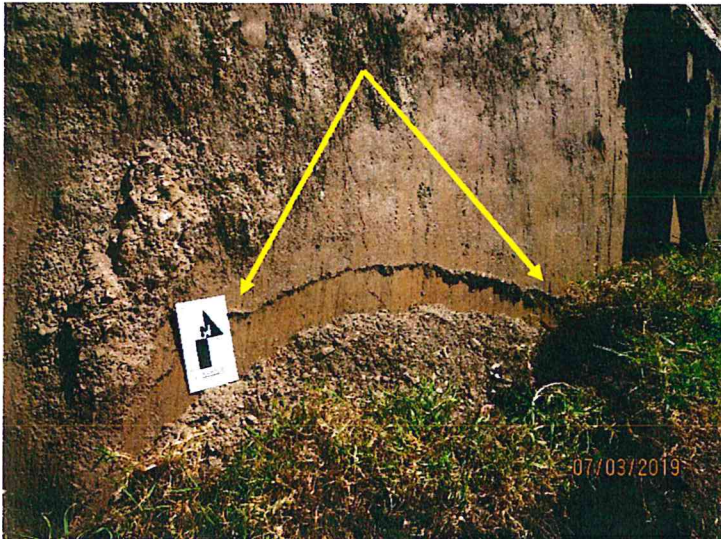
- ✓ En la pared del escarpe, se observó huellas del desplazamiento reciente (figura 5).
- ✓ Este desplazamiento se está dando en forma escalonada (fotografía 8), se aprecian desplazamientos verticales del terreno, con saltos comprendidos entre 1 a 2 m.

Figura 5. Marca en la pared del escarpe en formación, señala el desplazamiento reciente que ha tenido el terreno (señalado con línea amarilla).

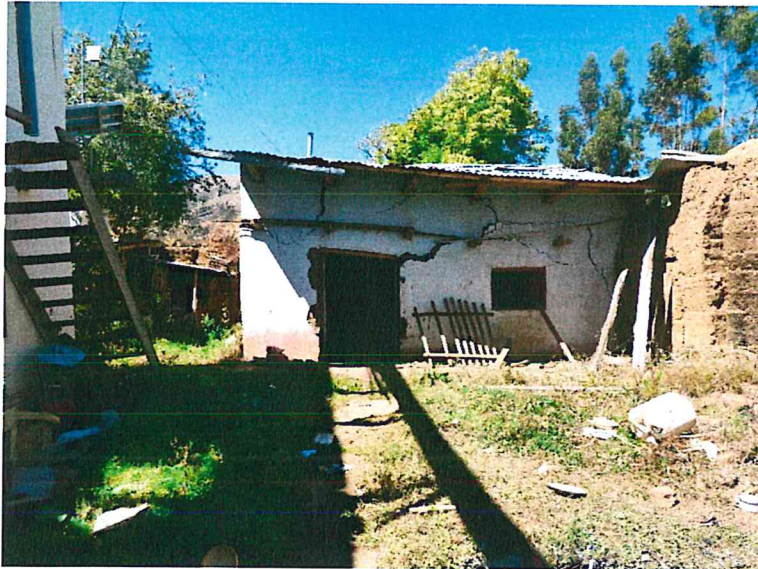
- ✓ En la superficie del cuerpo deslizamiento, se aprecian paredes de viviendas que han colapsado o se encuentran agrietadas (fotografía 10).
- ✓ La pared del escarpe en formación se encuentra húmedo, lo cual muestra la saturación del terreno. Esto se debe a filtración del agua proveniente de lluvia y ruptura de las redes de agua y desagüe.

Fotografía 10. Viviendas afectadas por el asentamiento del terreno.

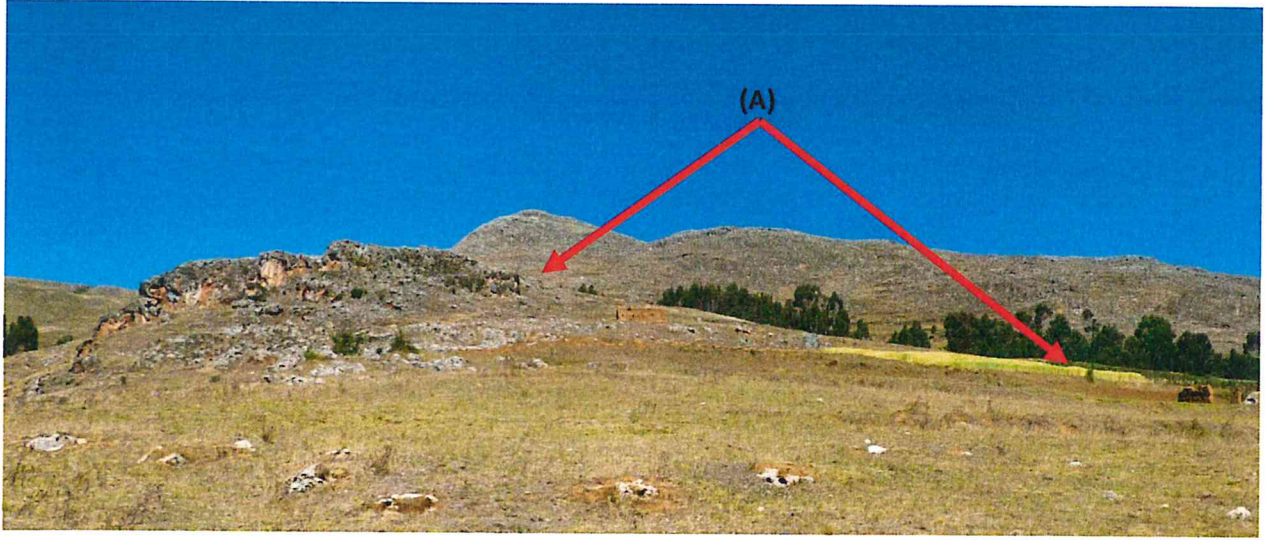
Geomorfológicamente se encuentra sobre la cima de una colina, que se caracteriza por tener una pendiente suave (figura 6).

En la actualidad no se aprecian movimientos en masa que pueda afectar al sector. Pero es necesario un manejo adecuado de las quebradas y sistema fluvial en general.

Figura 6. Se muestra la zona de reubicación.

- Planificación y manejo del sistema fluvial.
- Drenaje pluvial, para evitar la infiltración de agua al subsuelo.
- Forestar los linderos del área.
- Hacer estudios de suelos para determinar la capacidad portante del suelo, con fines de cimentación.
