**UNIVERSIDAD NACIONAL DE INGENIERÍA
FACULTAD DE INGENIERÍA CIVIL
CENTRO PERUANO JAPONÉS DE INVESTIGACIONES
SÍSMICAS Y MITIGACIÓN DE DESASTRES**

INFORME ANÁLISIS DE RIESGO EN ZONAS URBANAS DEL DISTRITO DE MAGDALENA

LIMA, JUNIO 2017

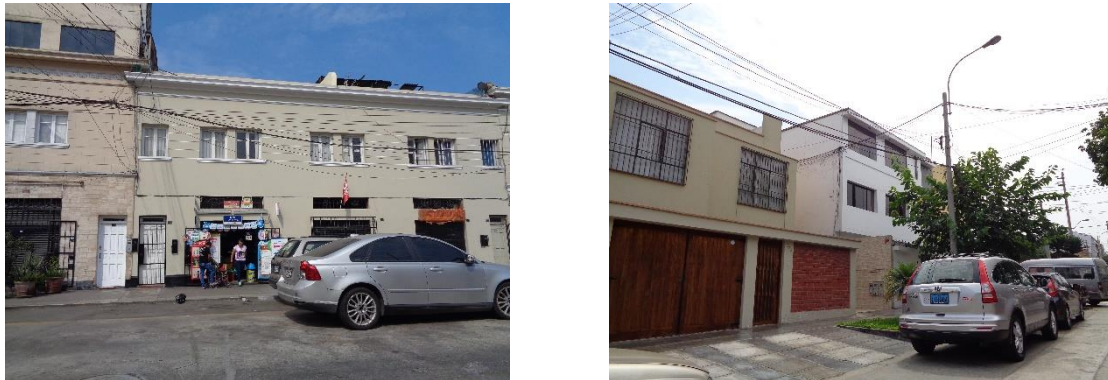
En este sector las edificaciones en su mayoría son de dos y tres pisos cuyo material predominante es la albañilería. Las edificaciones presentan estados de conservación regular como se puede observar en la Figura 5.

Figura 5. Edificaciones del sector 1; vivienda de mampostería de dos y tres pisos

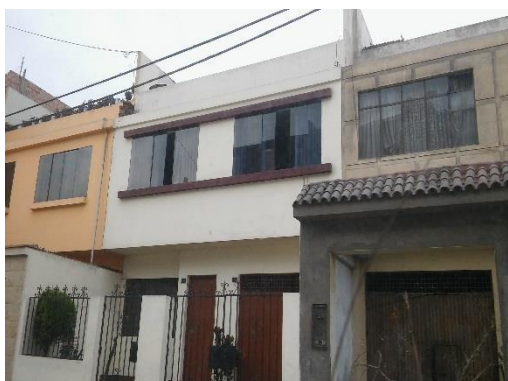
Asimismo, la mayoría de las edificaciones de este sector presentan techo de losa aligerada, además no presentan humedad ni asentamiento en la base, como se muestra en la Figura 6.

Figura 6. Edificaciones de dos pisos de techo aligerado del sector 01

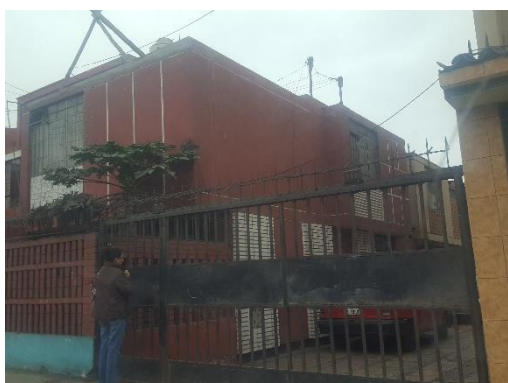
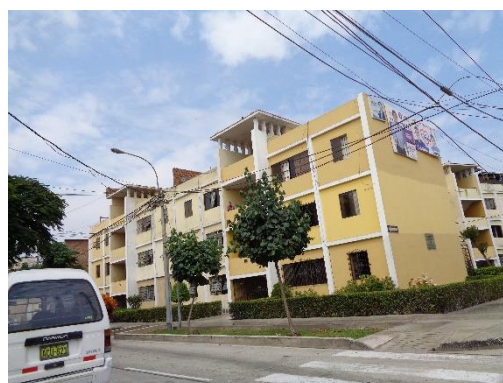
En este sector las edificaciones en su mayoría son de dos y tres pisos cuyo material predominante es la mampostería. Las edificaciones presentan estados de conservación regular como se puede observar en la Figura 7.

Figura 7. Vivienda de mampostería de dos y tres pisos del Sector 02

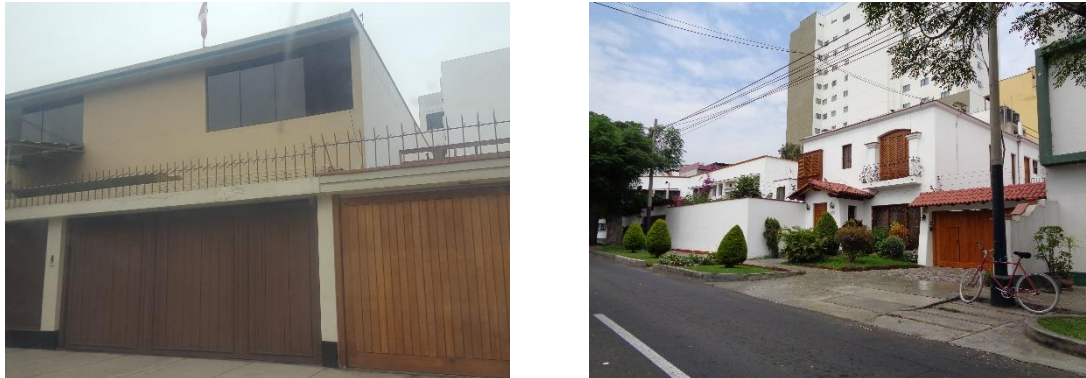
Asimismo, la mayoría de las edificaciones de este sector presentan techo de losa aligerada, además no presentan humedad ni asentamiento en la base, como se muestra en la Figura 8.

Figura 8. Edificaciones de dos pisos de techo aligerado del sector 02

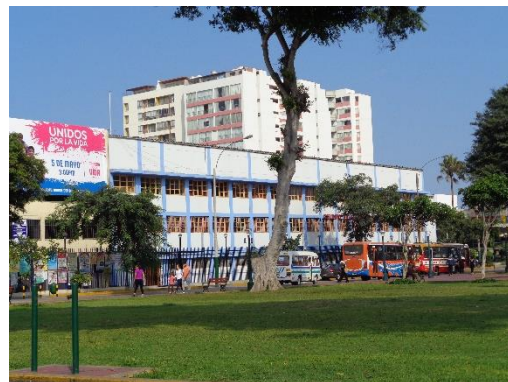
Figura 16: Colegio Salesiano Rosenthal de la Puente

El Colegio “Salesiano Rosenthal de la Puente” se encuentra en la manzana 145. La edificación tiene tres pisos y construido a base de pórticos de concreto armado con vanos rigidizados y techo de losa aligerada. La estructura presenta un regular estado de conservación como se muestra en la Figura 16.

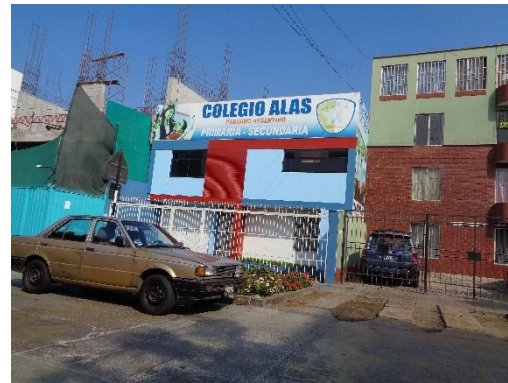
Figura 18: I.E. Colegio Alas Peruano Argentino

En la Figura 18, se aprecia el Colegio “Alas Peruano Argentino”, de dos pisos y construido a base de mampostería confinada con techo de losa aligerada. El centro educativo se encuentra en la manzana 135, además la estructura presenta un regular estado de conservación.

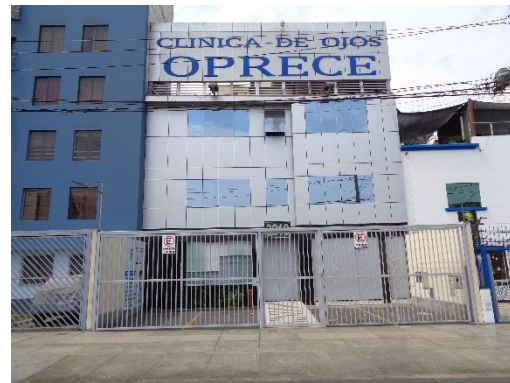
Figura 24: Clínica de Ojos OPRECE

En la manzana 91 se encuentra ubicada la Clínica de Ojos “OPRECE”, la cual presenta un sistema estructural de mampostería confinada con techo de losa aligerada. Asimismo, la edificación consta de tres pisos y presenta un regular estado de conservación como se muestra en la Figura 24.

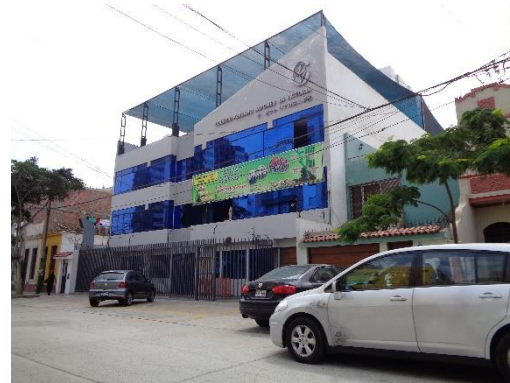
Figura 34. Colegio Peruano Japonés La Victoria

El Colegio Peruano Japonés "La Victoria" consta de tres pisos, cuyo sistema estructural es a base de mampostería confinada y techo de losa aligerada. El centro educativo se encuentra ubicado en la manzana 158, además, la estructura presenta un regular estado de conservación como se puede apreciar en la Figura 34.

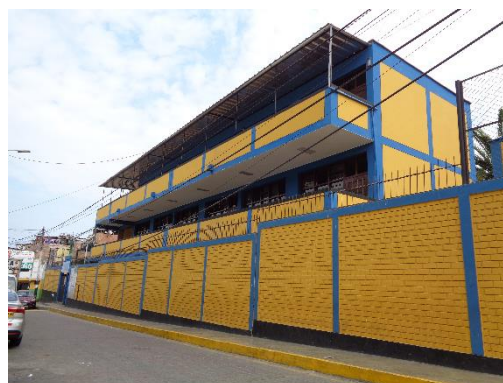
Figura 36 Colegio República Dominicana

El Colegio "República Dominicana" consta de tres pisos, cuyo sistema estructural es a base de pórticos de concreto armado con vanos rigidizados y techo de losa aligerada. El centro educativo se encuentra ubicado en la manzana 241, además, la estructura presenta un regular estado de conservación como se puede apreciar en la Figura 36.

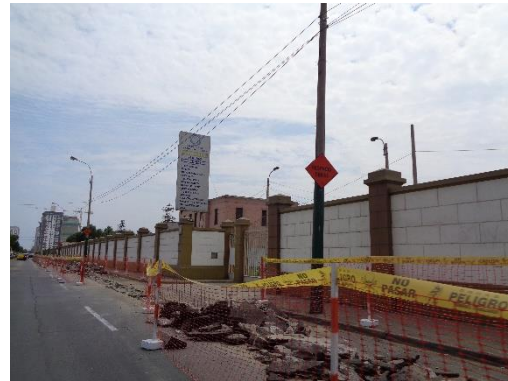
Figura 40. Hospital Larco Herrera

En la Figura 40 se muestra al Hospital “Larco Herrera”, que se encuentra en la manzana 180 y el cual presenta dos pisos, con un sistema estructural de mampostería confinada y techo de losa aligerada. La estructura presenta un regular estado de conservación.

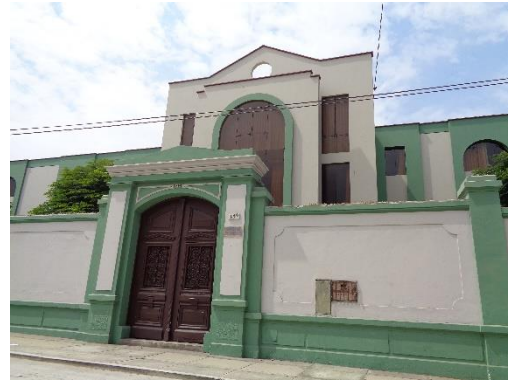
Figura 44. Capilla San José de Cluny

En la manzana 211 se encuentra ubicada la Capilla “San José de Cluny”, construida a base de mampostería confinada y techo de losa aligerada. En la Figura 44 se puede observar que la edificación presenta dos pisos y se encuentra en un regular estado de conservación.

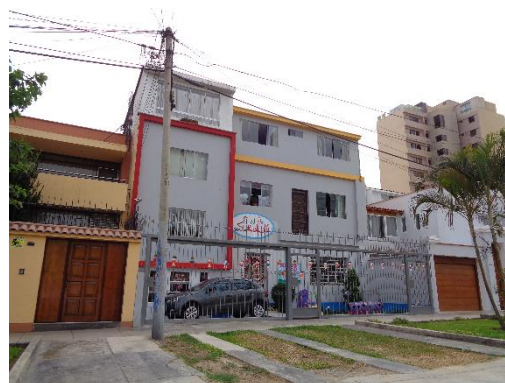
Figura 46. Nido Kukuli

En la manzana 138 se encuentra al “Nido Kukuli”, se muestra en la Figura 46. Presenta tres pisos, con un sistema estructural a base de mampostería confinada y techo de losa aligerada. La estructura presenta un regular estado de conservación.
