UNIVERSIDAD NACIONAL DE INGENIERÍA
FACULTAD DE INGENIERÍA CIVIL
CENTRO PERUANO JAPONÉS DE INVESTIGACIONES
SÍSMICAS Y MITIGACIÓN DE DESASTRES

| INFORME | ANÁLISIS DE RIESGO EN ZONAS URBANAS DEL DISTRITO DE PUNTA HERMOSA |

LIMA, ABRIL 2016

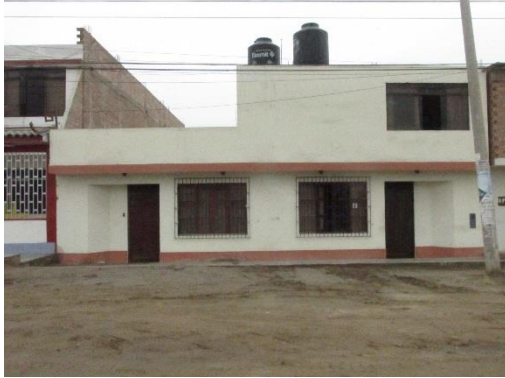
En este sector se tomaron en cuenta 38 manzanas evaluadas, donde la tipología predominante son viviendas unifamiliares de dos pisos, con un sistema estructural de albañilería confinada y losa aligerada como se muestra en la **Error! Reference source not found.**; asimismo en el acantilado de las playas Señoritas existen viviendas unifamiliares de tres niveles con terraza que se acomodan a la topografía del terreno (**Error! Reference source not found.**). Algunos restaurantes y viviendas unifamiliares cuentan con cobertura ligera en los últimos niveles. En general varias viviendas presentan problemas de humedad en los muros y se encuentra en regular estado de conservación.

Figura 6: Vivienda de albañilería confinada de dos niveles en topografía plana.

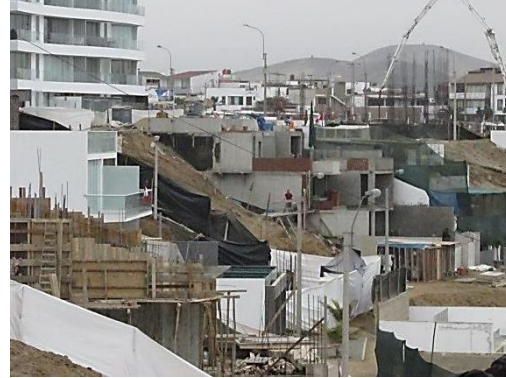
Figura 7: Vivienda de albañilería confinada de tres niveles adaptada a la pendiente del terreno.

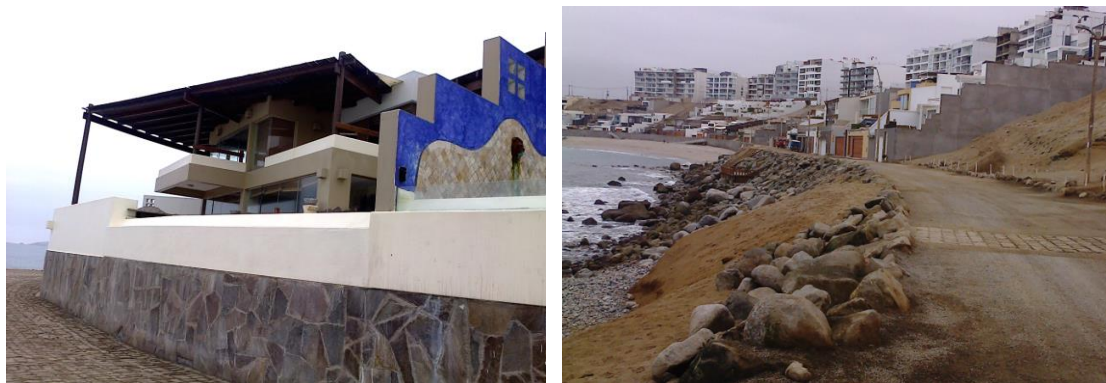
El Sector 02 se encuentra ubicado y delimitado con el sector 01 y el océano pacífico por el Norte, por el Sur con la avenida Gastón García Rada, por el Este con el sector 01 y la calle Alfonso Ugarte y por el Oeste con el océano pacífico. En este sector se evaluaron 34 manzanas, en su mayoría las viviendas son de uno y dos pisos con sistema estructural de albañilería confinada, con presencia de humedad en la base de los muros como se muestra en la Figura 8.

Figura 8. Viviendas de albañilería de tres niveles.

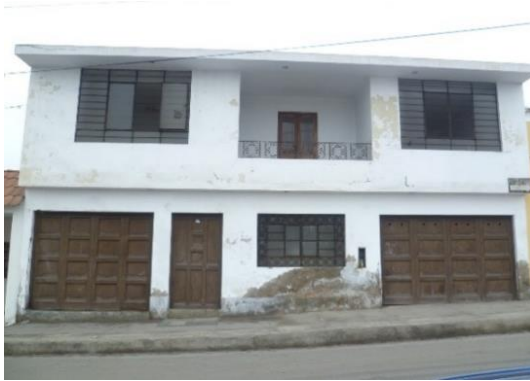
Por otra parte, también se ha observado que muchas de las edificaciones evaluadas presentan problemas de humedad y algunos casos de salinidad, característica por la cual presentan un regular estado de conservación, como se muestra en la Figura 14 y Figura 15, respectivamente.

Figura 14. Edificación de 2 niveles, que presenta problemas por humedad en el sector 03.

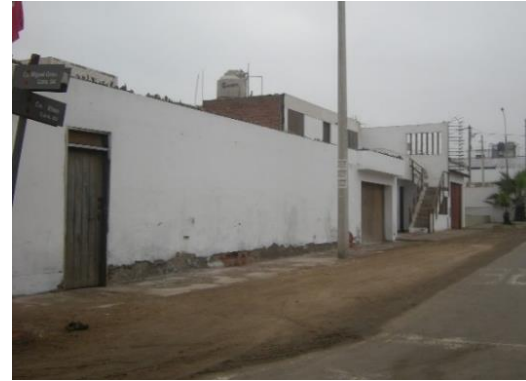
Figura 15. Vivienda de un nivel, afectada por problemas de salinidad en el sector 03.

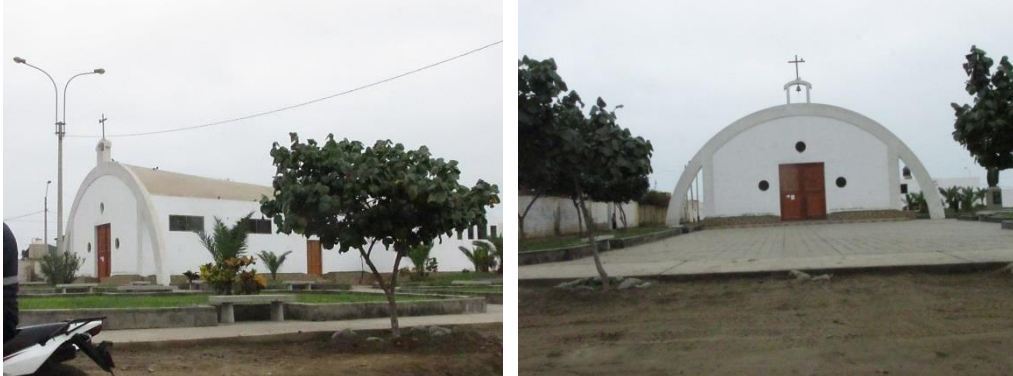
Dentro del sector se encuentra la Parroquia Católica Romana Juan Pablo II, consta de dos bloques en albañilería confinada y techo aligerado en buen estado de conservación (ver Figura 16). El bloque principal es de un piso con techo cóncavo (parabólico) y corresponde a la nave de la parroquia. El segundo bloque de dos pisos corresponde a oficinas de la parroquia como se puede apreciar en la Figura 17.

Figura 16: Parroquia Católica Romana Juan Pablo II.

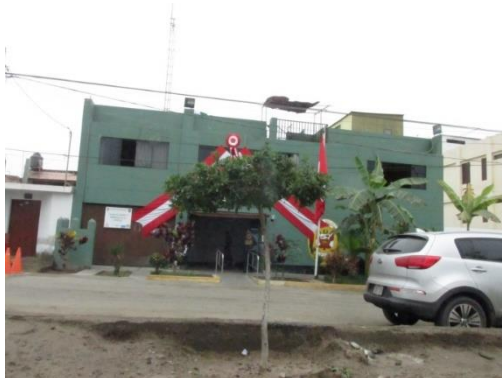
La Comisaría de Punta Hermosa se encuentra ubicado en la Av. El Silencio, edificación de tres pisos con sistema estructural de albañilería confinada y con techo aligerado hasta el segundo nivel, en el tercer nivel construcción hecha de material drywall y techo de cobertura ligera, en regular estado de conservación como se observa en la Figura 18.

Figura 18: Comisaría PNP Punta Hermosa.

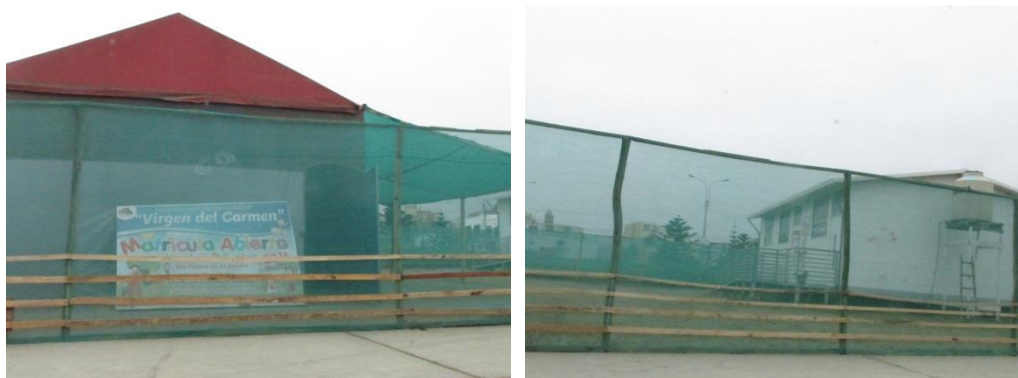
Con respecto a instituciones educativas, se observó la I.E. Inicial Virgen del Carmen, edificación de un piso de material ligero y cercado con material flexible; esta institución se encuentra en etapa de construcción. Ver Figura 19.

Figura 19: I.E. Inicial Virgen del Carmen.

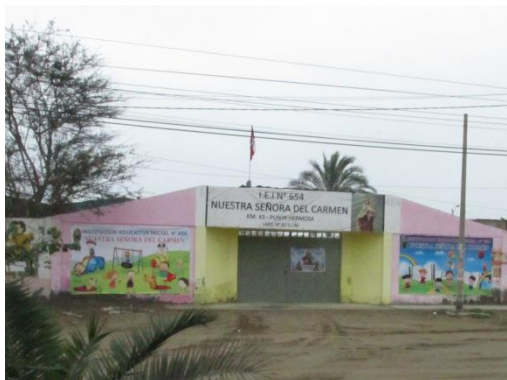
I.E. Inicial N° 654 Nuestra Señora del Carmen es una edificación de un piso con sistema estructural de muros portantes y techo aligerado estado de conservación regular, como se ve en la Figura 20.

Figura 20. I.E. Inicial N° 654 Nuestra Señora del Carmen.

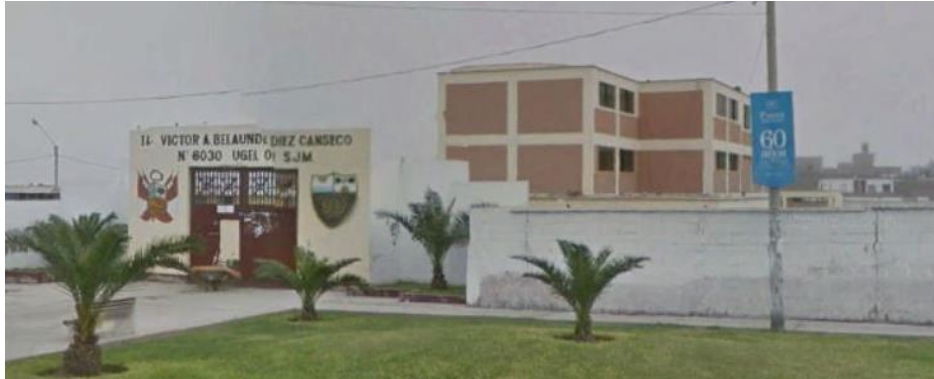
En el sector 02 encontramos colegios como I.E. Víctor A. Belaunde Diez Canseco N°3060, es una edificación de 3 pisos con pórticos de concreto armado rigidizado con mampostería en regular estado de conservación como se muestra en la Figura 22.

Figura 22. I.E. Víctor A. Belaunde Diez Canseco N°3060.

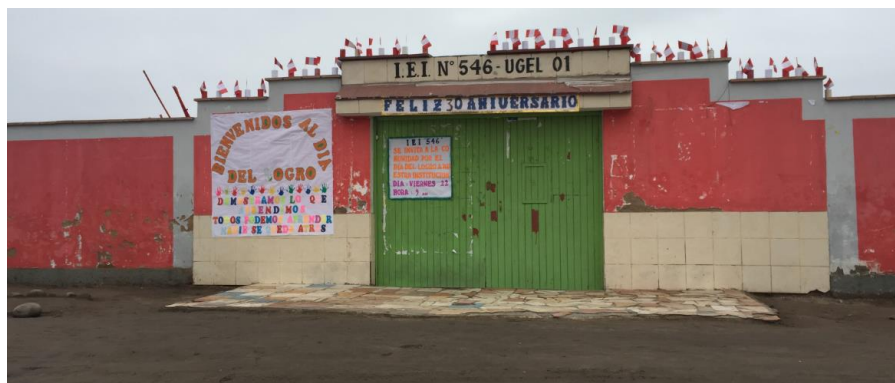
Otra institución educativa es la I.E.I. N°546, edificación de un piso con pórticos de concreto armado rigidizado con vanos de mampostería en regular estado de conservación, ver Figura 23.

Figura 23. I.E. Inicial N° 546.

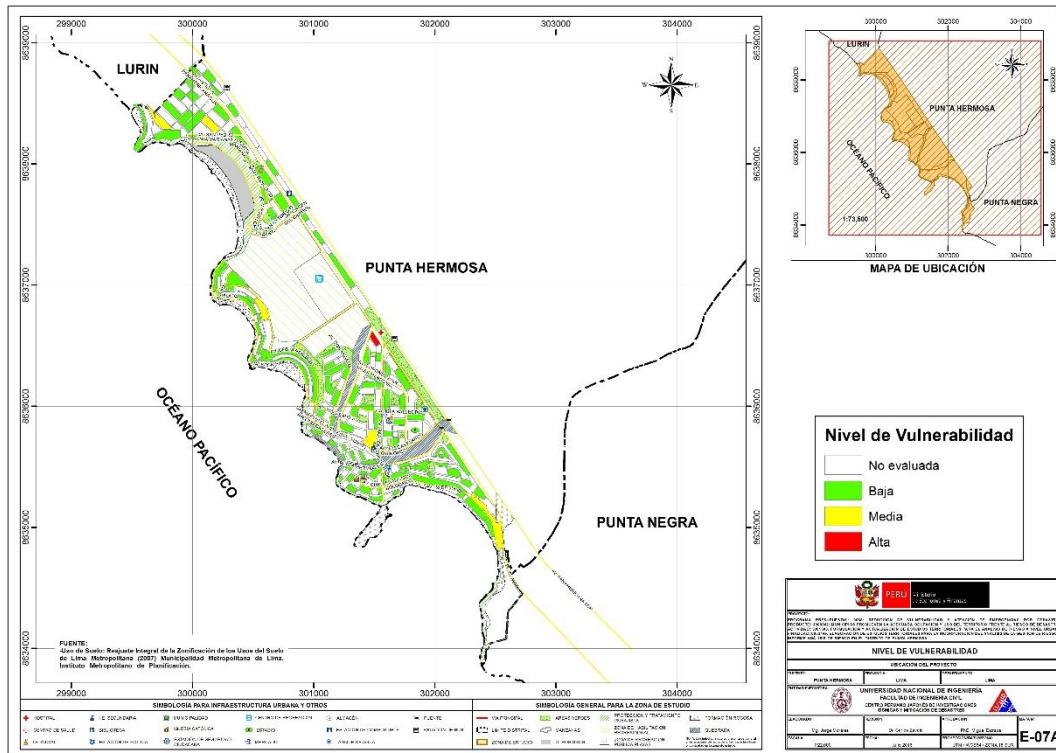
Figura 42. Mapa de vulnerabilidad del Distrito de Punta Hermosa

De acuerdo al estudio realizado, el nivel de daño III estaría disperso en todo el distrito.

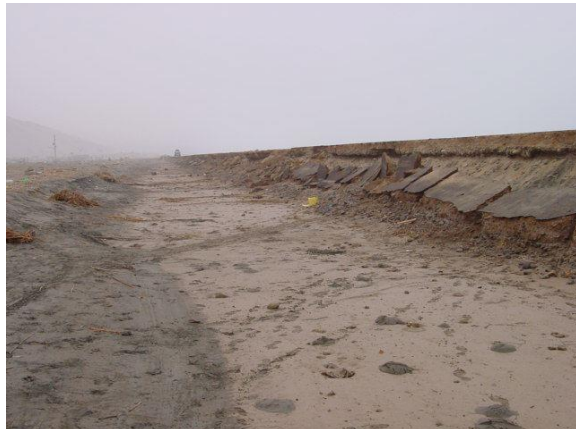
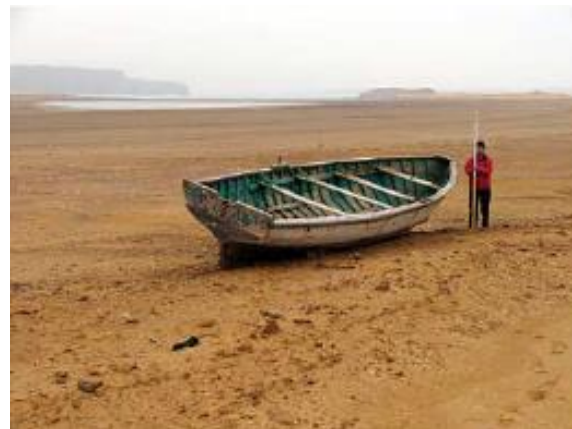
Figura 49. La erosión producto del tsunami del 23 de junio del año 2001 en la playa la Punta-Camaná, la altura máxima de ola en esta zona fue hasta de 7.5m (izquierda) (ITST, 2001a). Un bote pesquero arrastrado 1.3km en la zona donde la inundación llegó a 2km producto del tsunami del 15 de agosto de 2007 (derecha) (Fritz et al., 2008).
