Informe Técnico N° A6600

# Peligros por movimientos en masa en la quebrada Tinajas

Región Lima

JULIO 2012

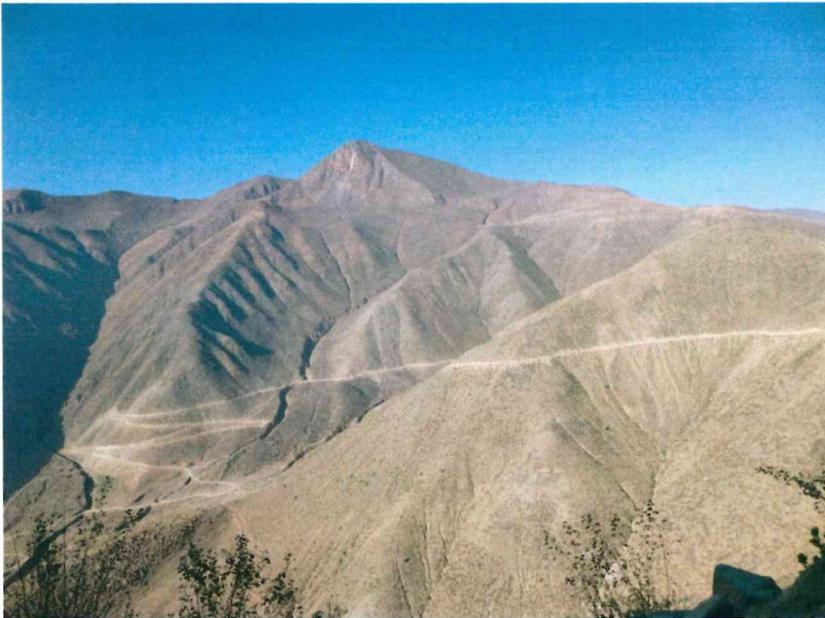
Foto 01. Erosión en cárcavas en el Cerro Ollería, margen izquierda de la quebrada Overa, cabecera de la quebrada Tinajas.

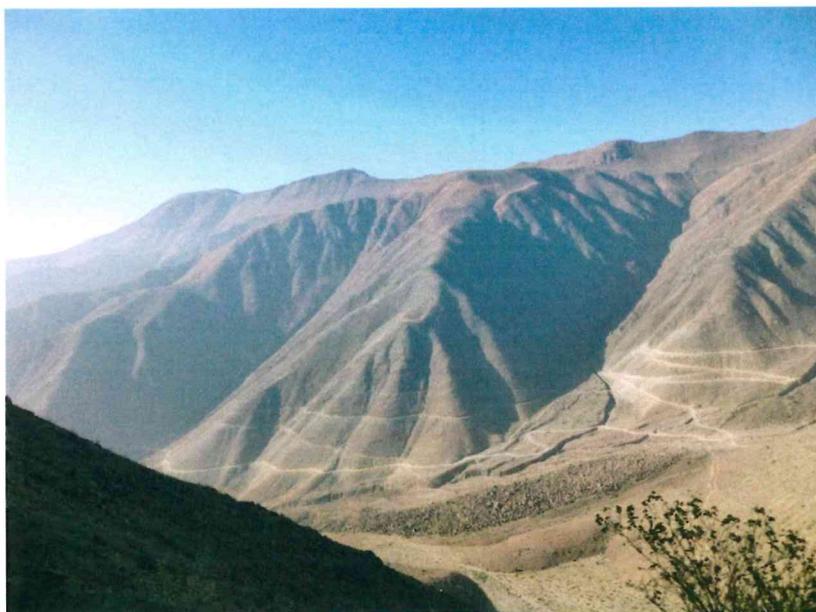
Foto 02. Flujos de detritos en loma tres linderos, margen derecha de la quebrada Overa.

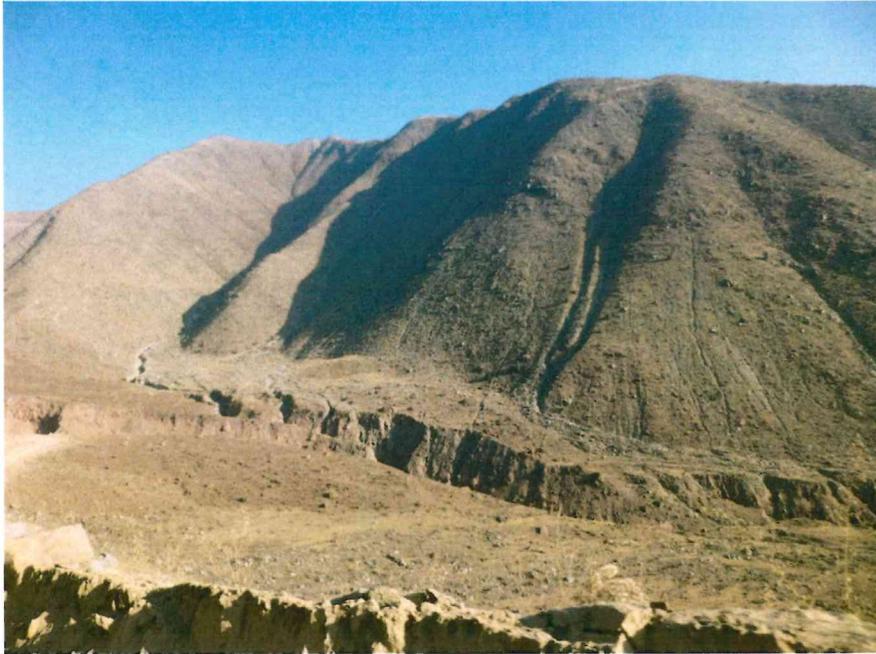
Foto 03. Vista de depósitos de flujos de detritos en quebradas tributarias, ambas márgenes de la quebrada Tinajas.

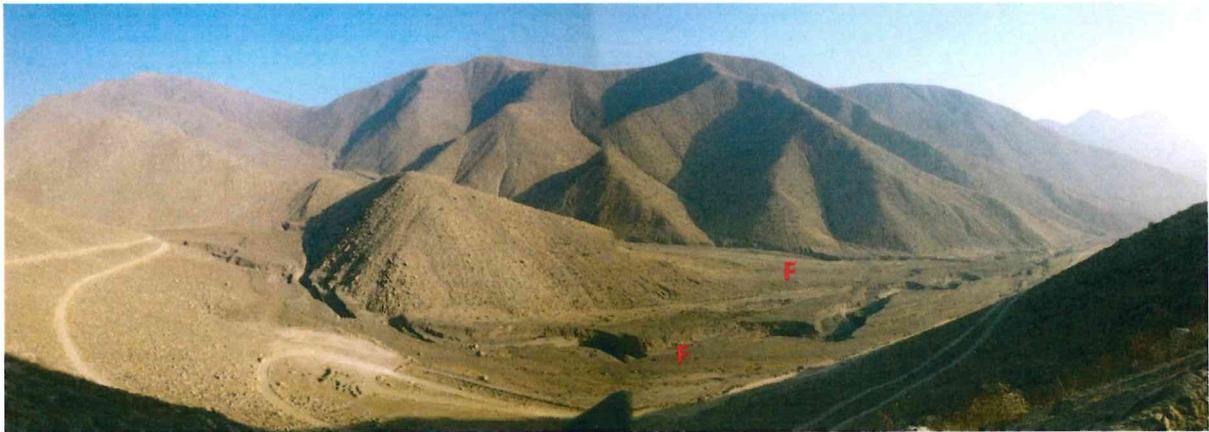
Foto 04. Naciente de la quebrada Tinajas. Se observa el depósito antiguo en ambas márgenes del cauce actual de la quebrada (F).

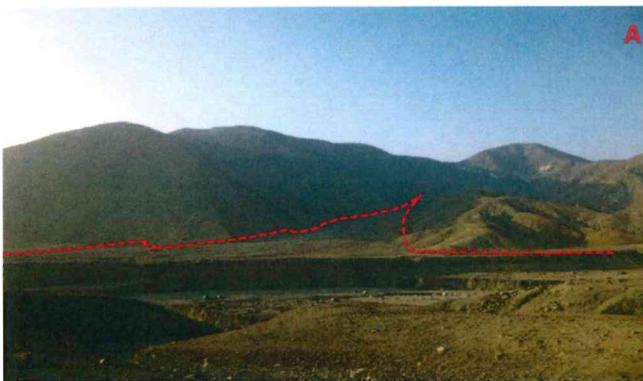
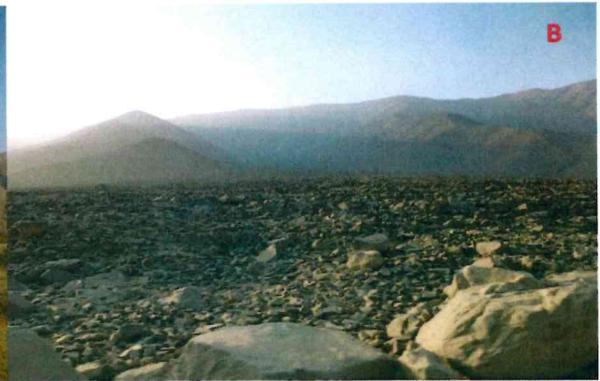
Foto 05. Vistas de flujos en ambas márgenes de la quebrada Tinajas. (A) Vista de antiguo flujo de detritos en forma de abanico, (B) Depósito del flujo antiguo con presencia de bloques de hasta 0.8 m de diámetro.

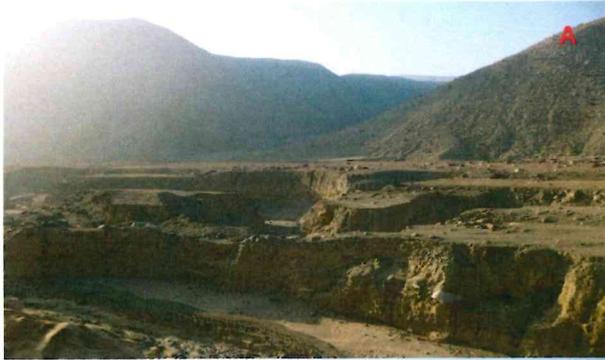
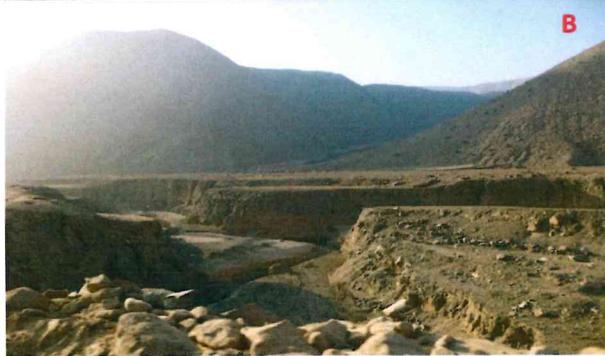
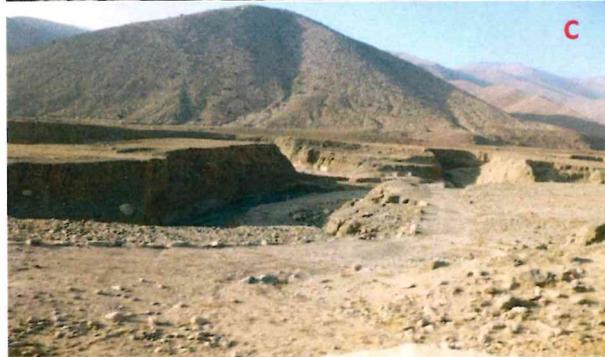
Foto 06. Vistas de diferentes tramos del cauce del río Tinajas, (A) Socavación del cauce de la quebrada Tinajas, (B) Depósito del flujo de detritos, (C) Erosión fluvial en ambas márgenes de la quebrada Tinajas.

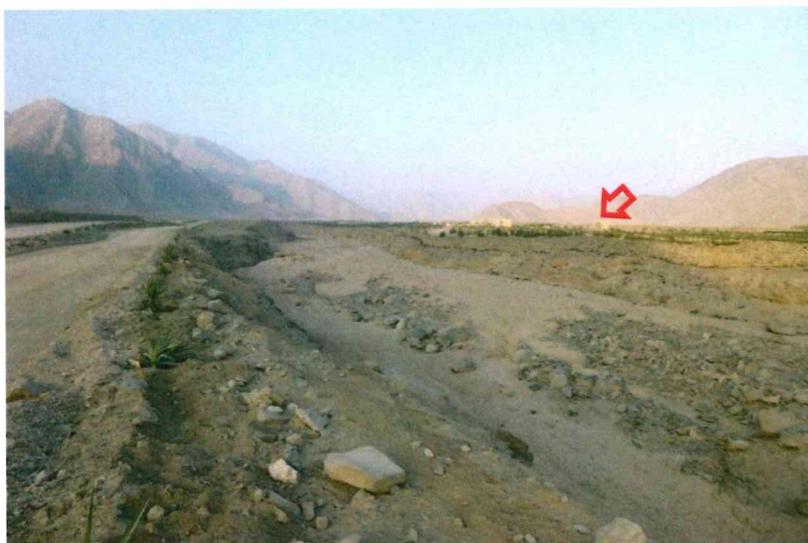
Foto 07. Vista de la quebrada Tinajas, aguas abajo, en la margen izquierda se observa condominios, y un muro a lo largo del cauce de la quebrada; en la margen derecha podría erosionar la antigua carretera a Huarochirí.

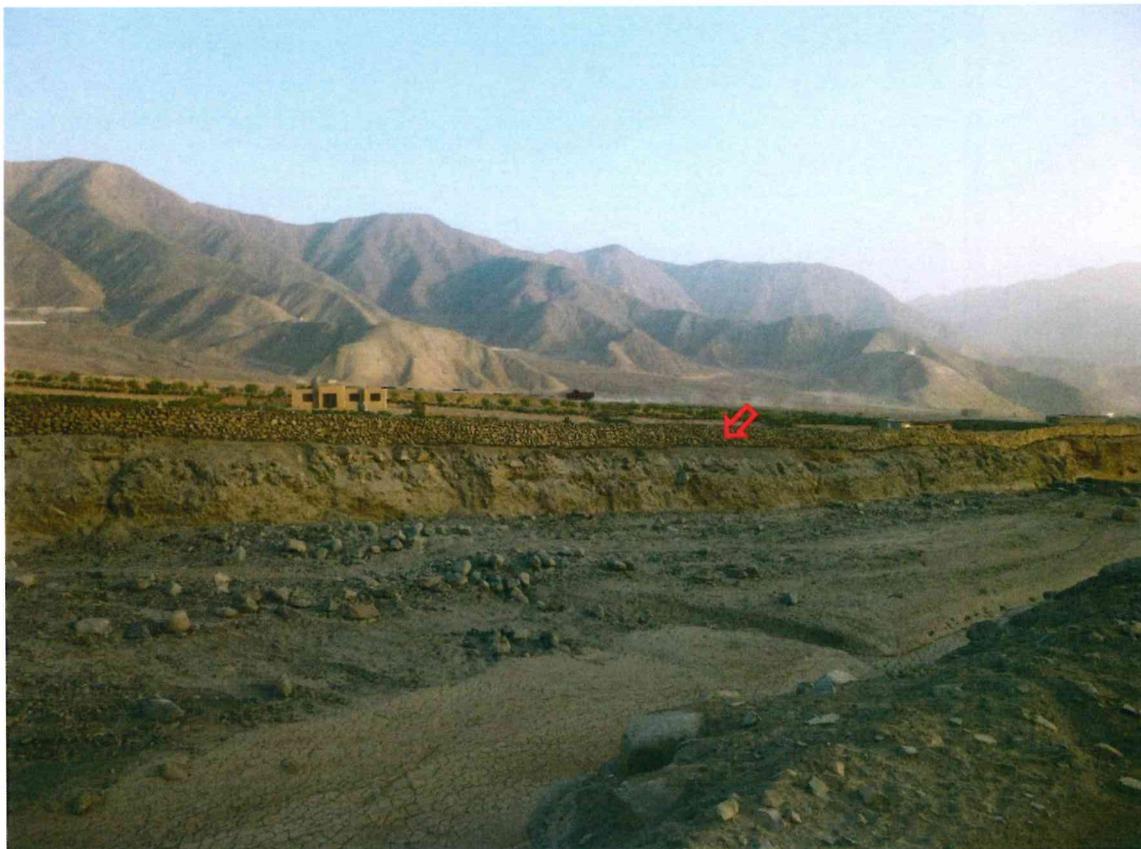
Foto 08. Vista de la muralla Cieneguilla en la margen izquierda de la quebrada Tinajas.

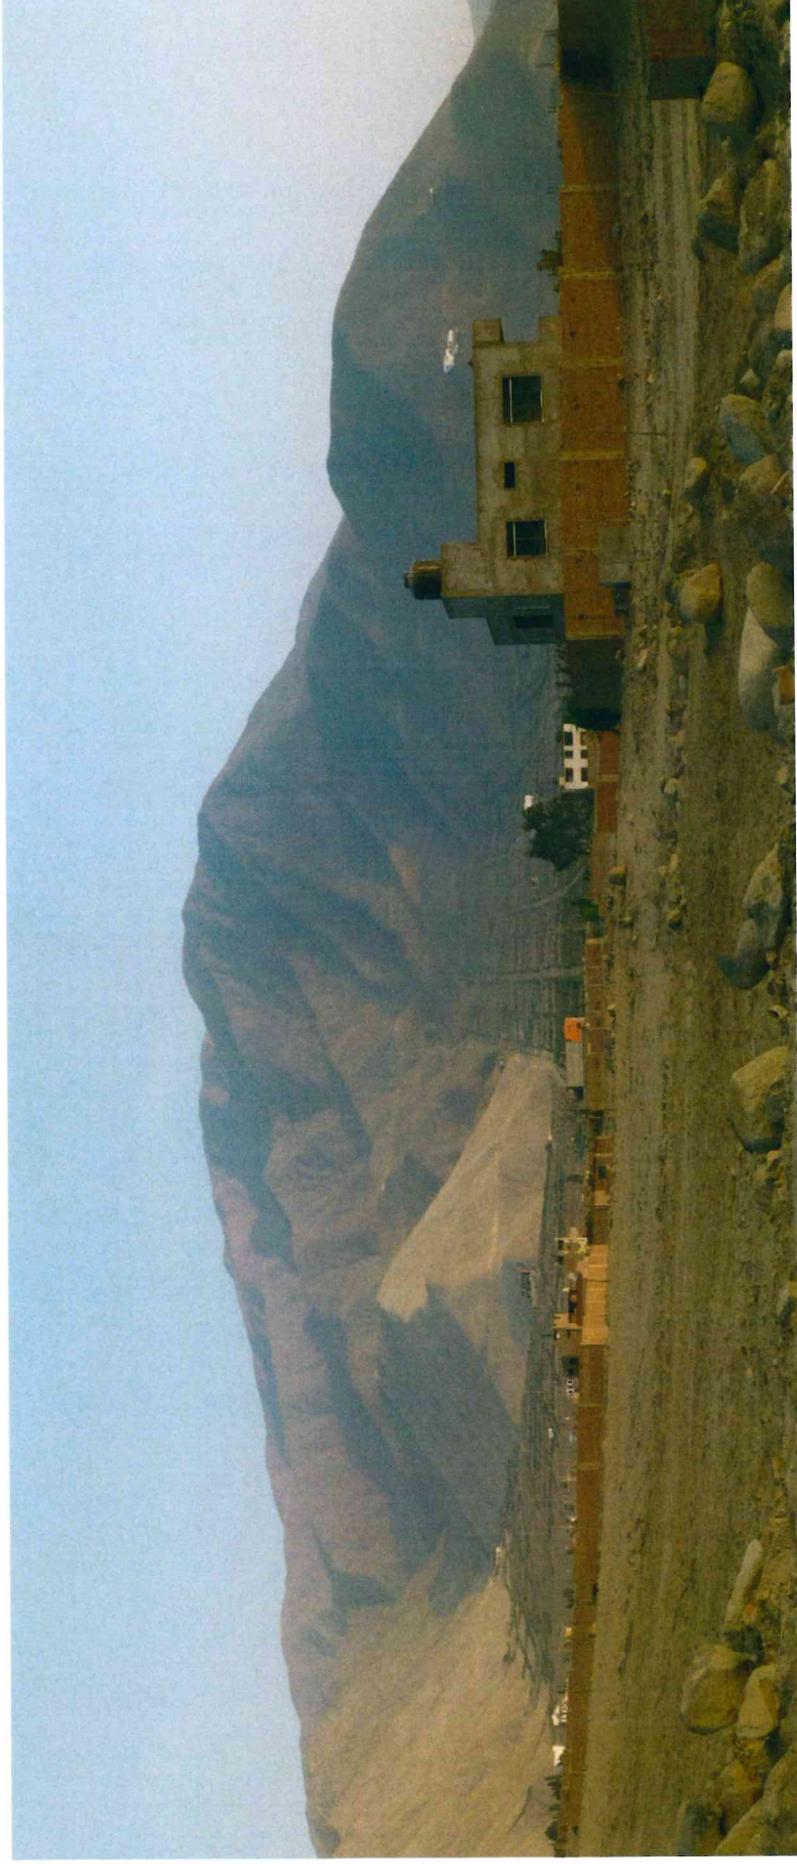
Foto 09. Vista panorámica de las quebradas tributarias de la margen izquierda de la quebrada Tinajas (cuenca inferior), nótese el desarrollo de la expansión urbana del sector La Raya asentados sobre depósitos antiguos de flujos de detritos (abanicos antiguos) e inclusive en el mismo cauce de quebradas.

5. Reubicar las viviendas que se encuentran ubicadas en el mismo cauce de la quebrada.
6. Sensibilizar a los pobladores cuyas viviendas están ubicadas en zonas de riesgo ante huaicos, para que puedan estar alerta ante un evento excepcional de precipitaciones pluviales con la finalidad de prevenir daños en las infraestructuras y pérdida de vidas humanas.

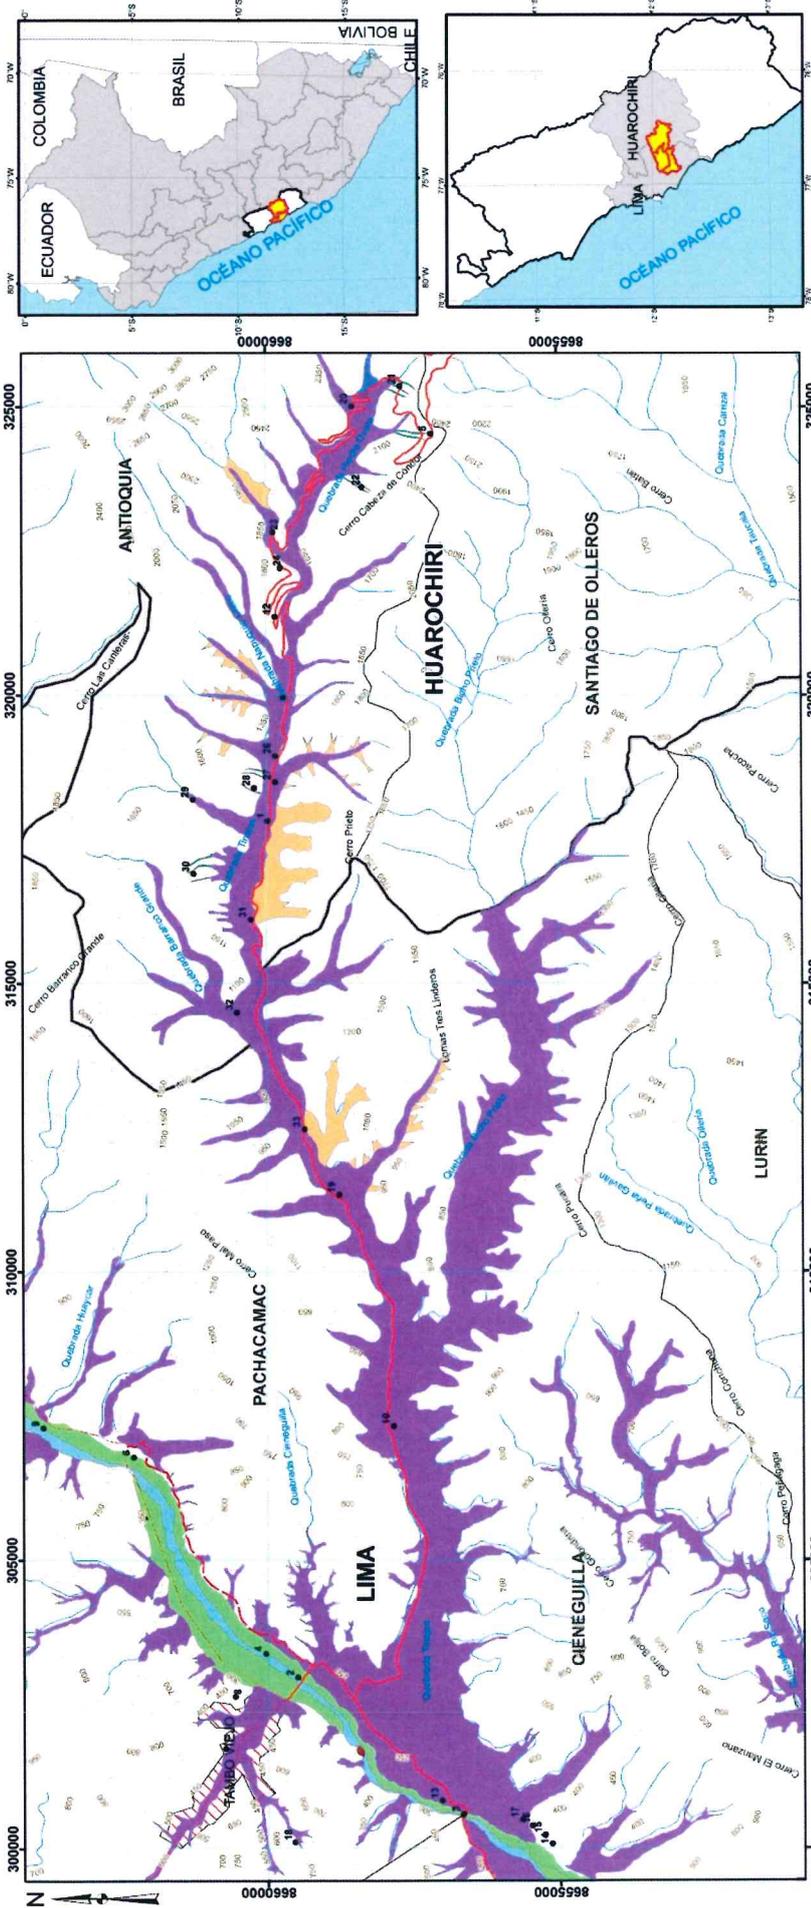
**Mapa 01**

Los principales peligros geológicos en la quebrada Tinajas (cuadro 01), cartografiados por los ingenieros Segundo Nuñez y Sandra Villacorta son movimientos en masa del tipo flujos de lodo y detritos provenientes de las quebradas en ambos márgenes de la quebrada Tinajas; también erosión en cárcavas, algunas caídas de rocas (que forman depósitos coluviales – canchales). Fotos 01 al 09. Tomado de "Geomorfología, geología, peligros geológicos y características ingeniero-geológicas en el área de Lima Metropolitana y la región Callao", 2008 -2010. Ver Mapa 01.
