Informe Técnico N° A6888

EVALUACIÓN DE PELIGRO POR EROSIÓN DE LADERA EN EL SECTOR CARCAVA EL BALCÓN

Región Madre de Dios
Provincia Tambopata
Distrito Tambopata

MAYO
2019

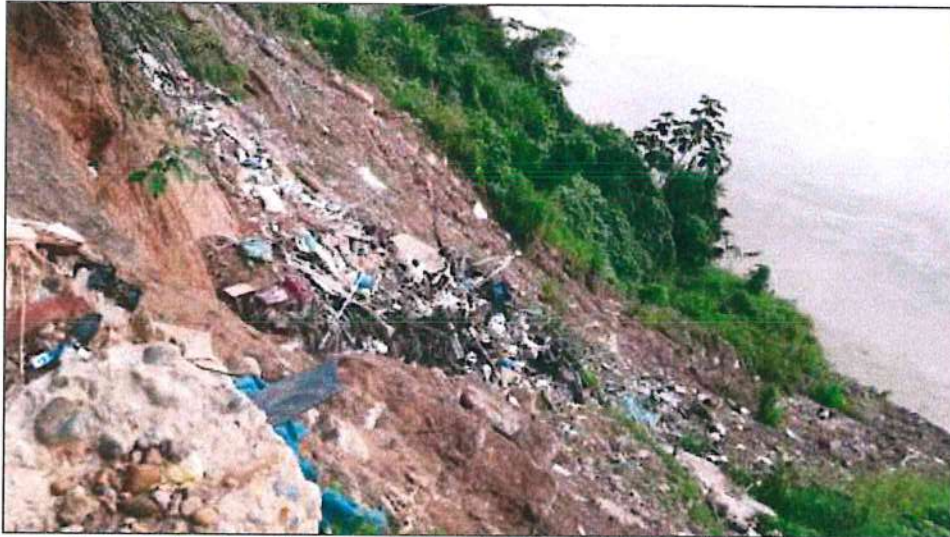
En época de intensas precipitaciones el río Madre de Dios incrementa su caudal, generando mayor erosión en sus márgenes (foto 1). La margen derecha del río, por inmediaciones de la Cárcava El Balcón muestra mayor actividad erosiva, producto de la dinámica fluvial del río, generando procesos por movimientos en masa (deslizamientos antiguos y recientes) y peligros geo-hidrológicos (erosión fluvial, erosión de ladera e inundación fluvial).

Las laderas constituyen pendientes que varían de 25° a 30°. Con árboles inclinados a favor de la pendiente, esto incrementado por la escorrentía superficial.

Foto 1: Margen derecha del río Madre de Dios, frecuentemente se genera erosión fluvial producto de la dinámica fluvial del río.

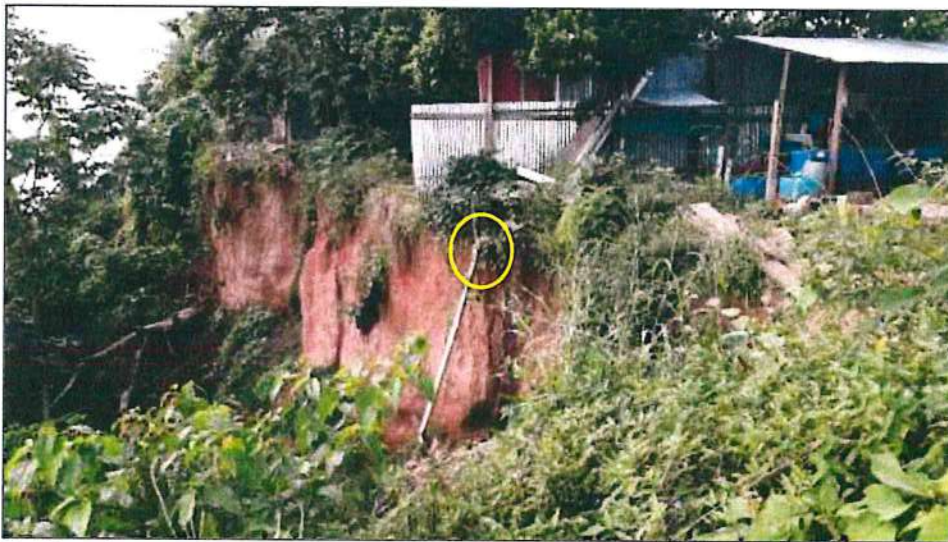
A medida que el río erosiona la zona baja de la ladera, va modificando el talud en forma casi geométrica (90°) dejando áreas de terreno inestables sobre la cual se construyeron viviendas de material rústico (calamina y madera). Muchas veces el desarrollo de infraestructura provoca la formación y crecimientos de las cárcavas cuando los escurrimientos se concentran en las zonas de ruptura. Tal como se observa en la fotografía 2, las paredes del talud muestran surcos de 20 cm de ancho, que se van erosionando con mayor velocidad producto de la filtración de agua.

Foto 2: Vista de pequeños surcos formados por la escorrentía superficial y la filtración de agua de las tuberías que se encuentran en pésimas condiciones.

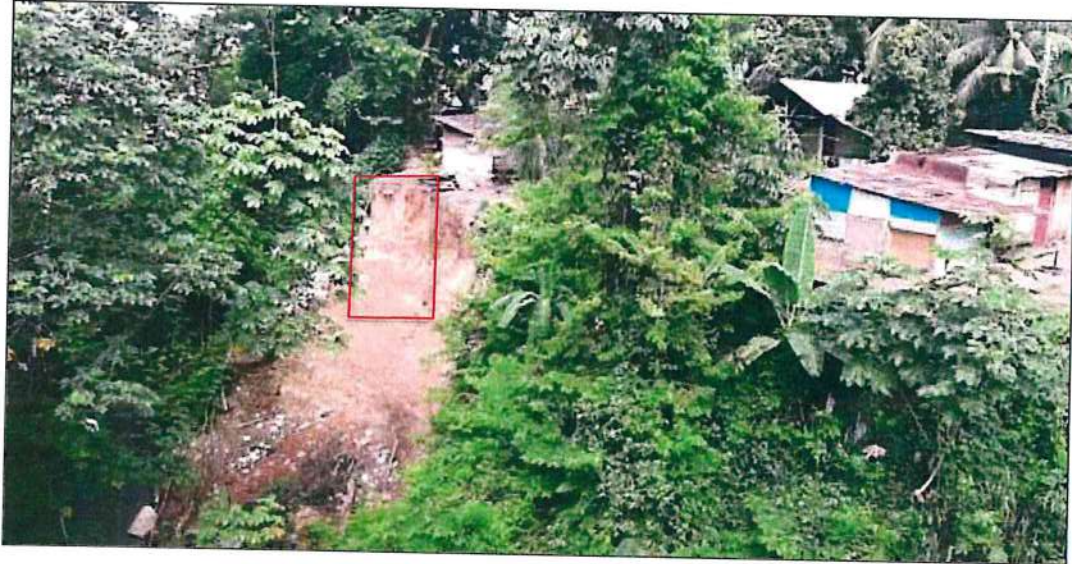
En el 2016, producto de las precipitaciones intensas, detonó un derrumbe por las inmediaciones del asentamiento Dos de Mayo, a la altura de la manzana 7-N, lote 06; donde se desprendió 8 m del terreno aproximadamente. En enero del presente año, se reactivó el derrumbe, el cual desprendió 3 m del terreno (foto 4), consecuencia de ello colapsó una vivienda. Gran parte de las viviendas están construidas sobre areniscas y limos de la Formación Madre de Dios, material de fácil remoción ante precipitaciones intensas (foto 5).

Foto 4: Vista del derrumbe, a la margen izquierda de la cárcava.

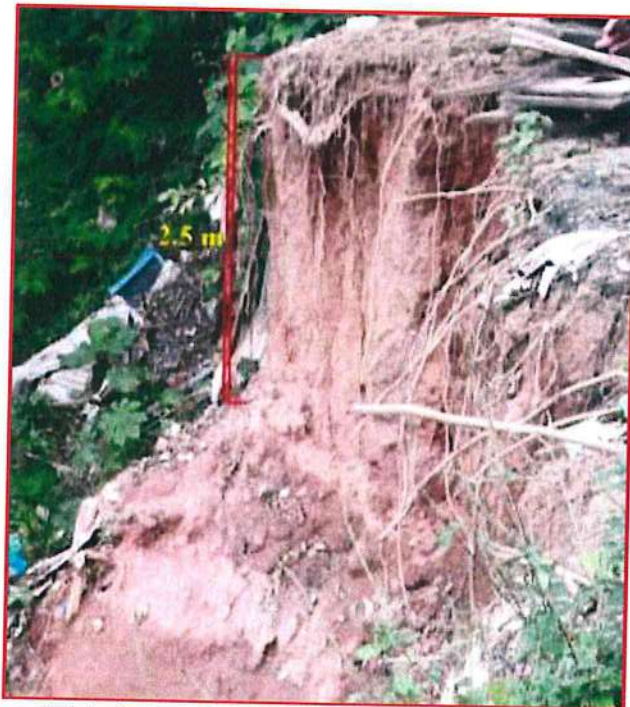
Foto 5: Material de baja resistividad ante la erosión (suelo inconsolidados).

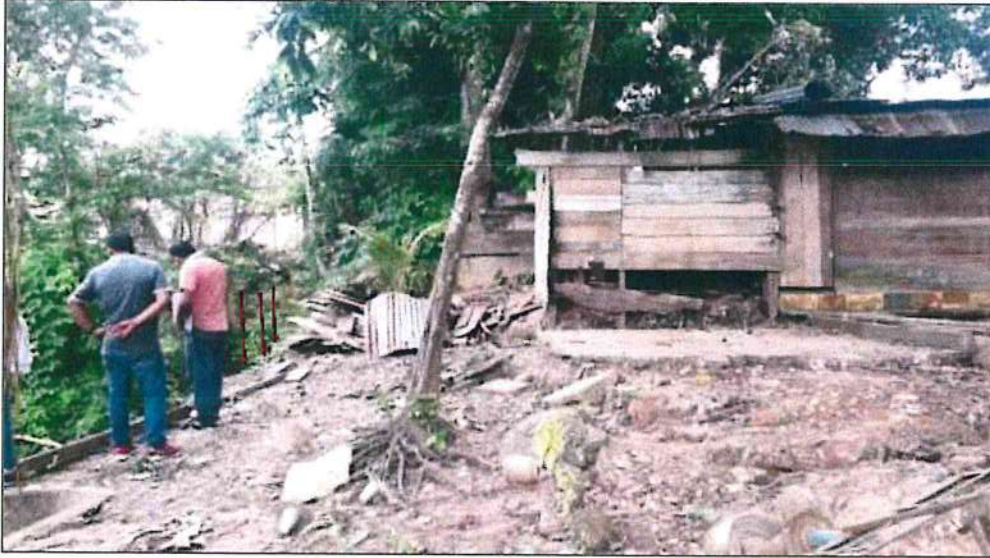
Foto 6: Vista de viviendas ubicadas a un metro del escarpe (las flechas rojas muestran el límite del escarpe).

Es importante resaltar, que de no realizar alguna obra de mitigación en la base del talud, el terreno seguirá cediendo, trayendo consigo consecuencias mayores, como el colapso de las viviendas ubicadas a 1m del escarpe (foto 6).

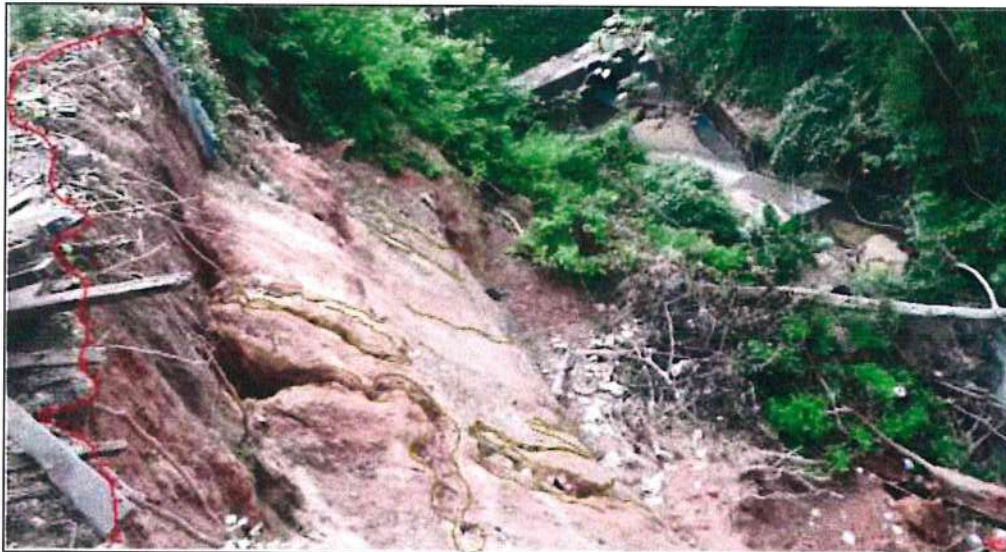
La escorrentía superficial está generando pequeños surcos de 5 a 10 cm en la ladera. El proceso erosivo ha generado una pared de geometría casi recta-90° (foto 7).

En la zona media de la ladera se muestran árboles caídos recientemente, ello indica que el terreno sigue cediendo cuesta abajo.

Foto 7: Árboles inclinados y caídos sobre la parte media de la ladera.

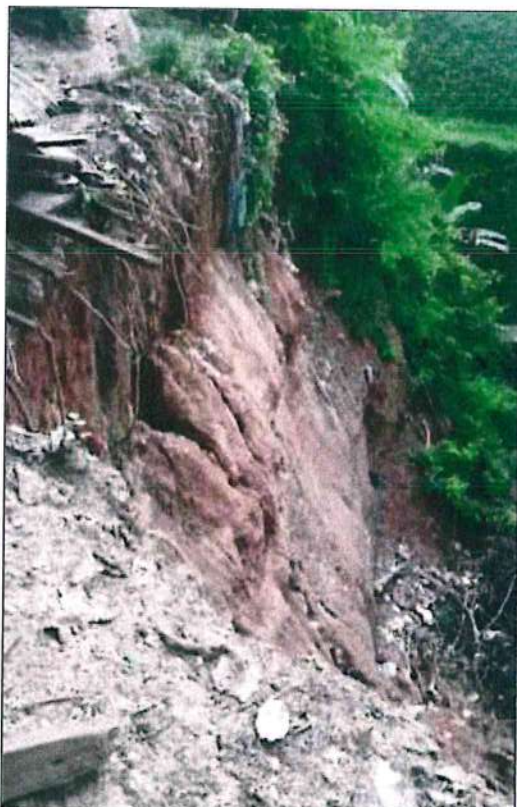
La zona de escarpe presenta pequeños agrietamientos, esto indica que continuará el avance retrogresivo del escarpe (foto 8), afectando el canal de drenaje, que se encuentra a 30 cm del escarpe (foto 9).

Foto 8: Evidencia de surcos producto de la escorrentía fluvial.

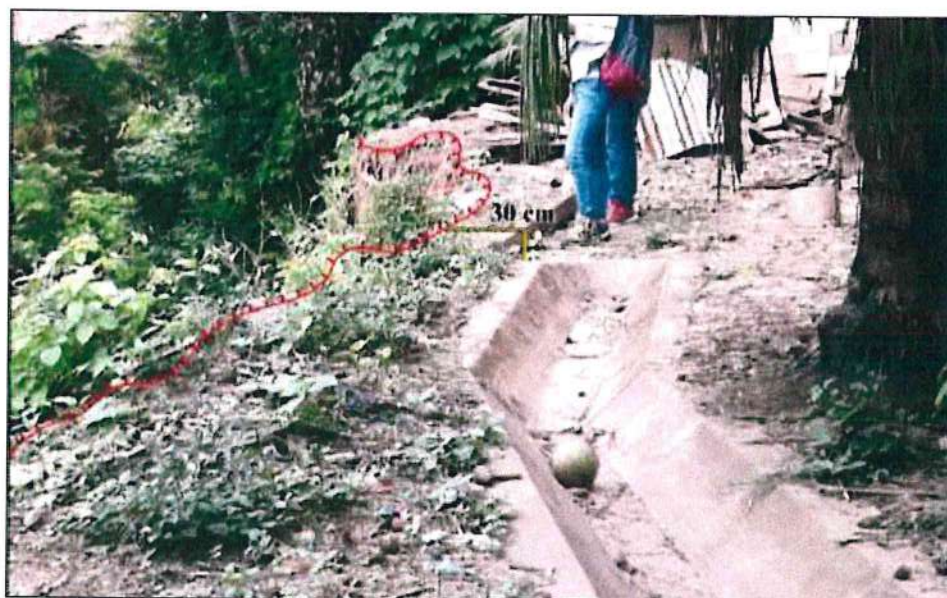
Foto 9: Canal de drenaje a 30 cm del escarpe.

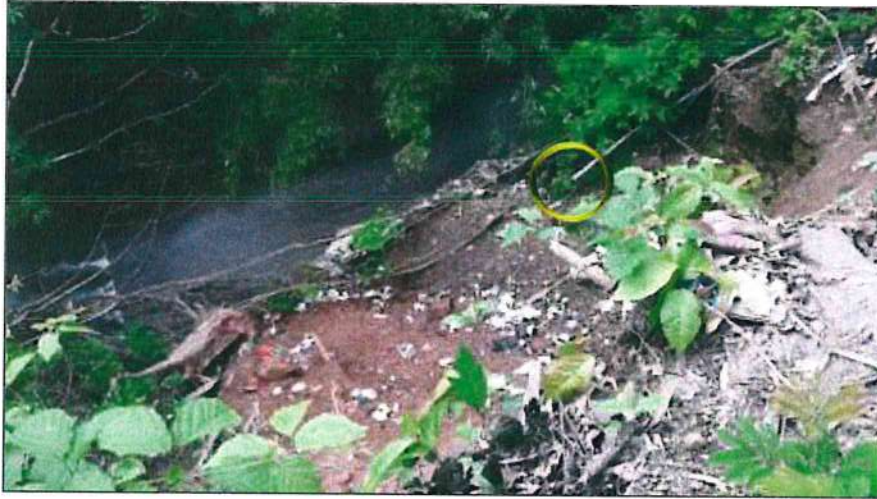
Es importante resaltar que el vertimiento de agua y desagüe sobre los pies de la ladera acelera el proceso de erosión, generando mayor inestabilidad en la ladera (foto 10).

Foto 10: Vista del vertimiento de las tuberías de agua y desagüe sobre el pie de ladera

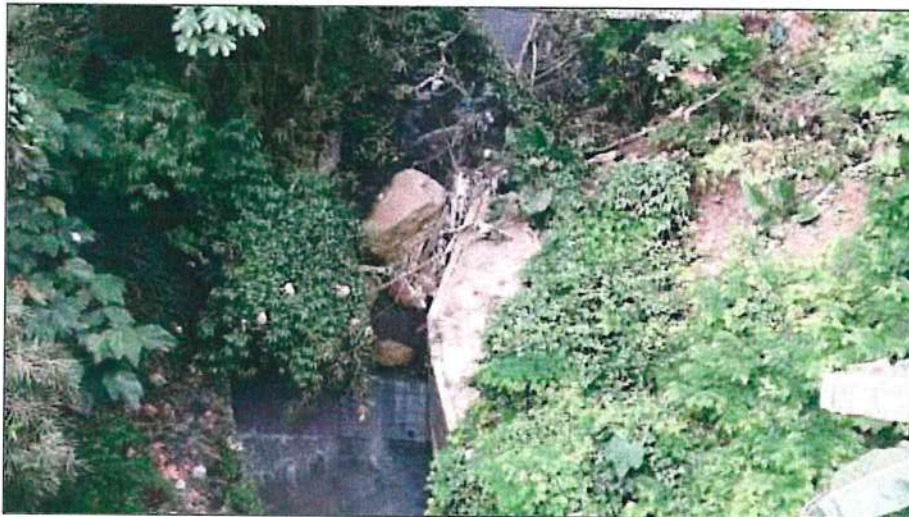
Aguas arriba del puente Dos de Mayo, se desprendió un bloque de roca de 1.5 m de diámetro sobre el canal colector, la caída de la roca rompió la estructura de contención (muro de concreto) de la margen izquierda (foto 11), dejando la ladera inestable.

Foto 11: Caída de rocas en la base del canal colector.

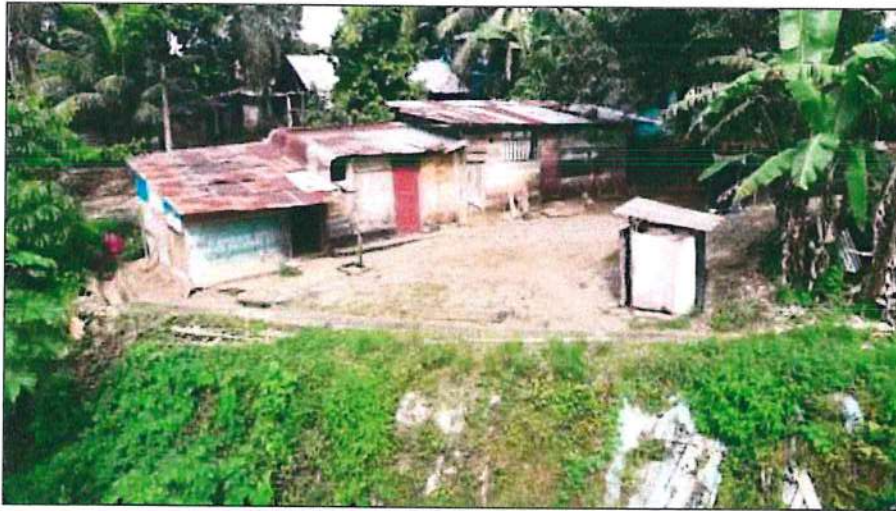
A la altura del puente 2 De Mayo, a 10 m de la margen izquierda de la cárcava se sitúa la Institución Educativa Emblemática Dos De Mayo, de generarse un avance retrogresivo de la margen izquierda se vería afectada la estructura en mención (actualmente la zona no muestra indicios de erosión), dado que cuenta con obras de mitigación como: zanjas de coronación a lo largo de 15 m (foto 12).

Foto 12: Vista de Zanjas de coronación aguas arriba del puente 2 de Mayo.

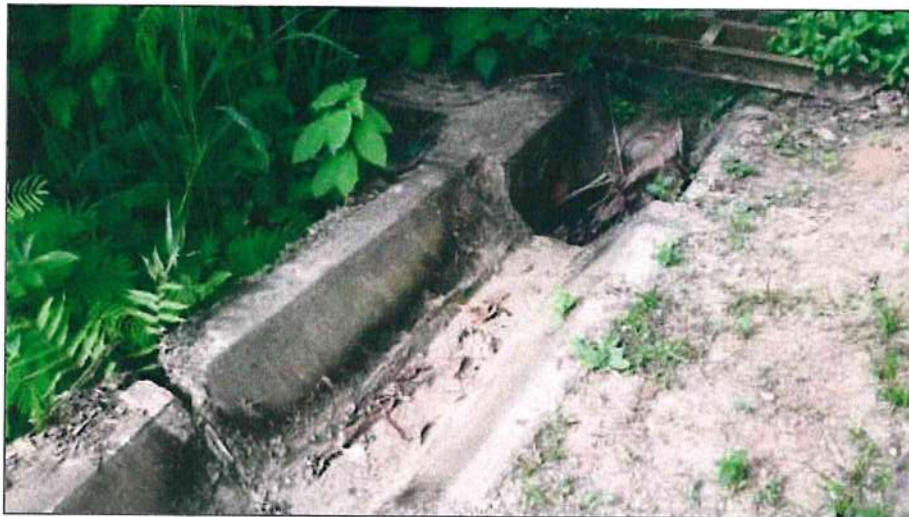
Si bien, se cuenta con zanjas de coronación; algunos de ellos se encuentran en mal estado (foto 13), ello podría generar la filtración de agua al suelo, generando erosión y por ende pérdida de estabilidad en la ladera.

Foto 13: Vista del canal de drenaje en mal estado

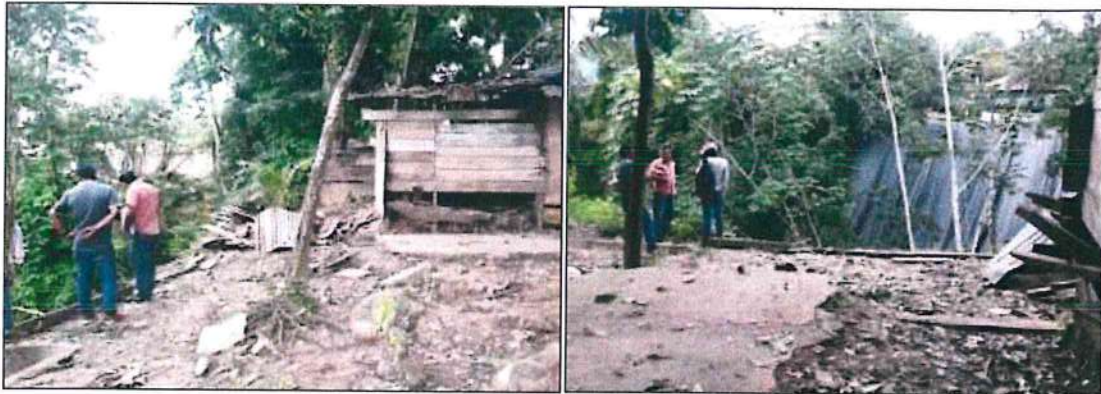
La dinámica de formación de la cárcava El Balcón es compleja, debido a la ubicación de viviendas al borde de la cárcava, el cual apoyado de las intensas precipitaciones y la fuerte pendiente que constituye sus laderas favorece la ocurrencia de pequeños derrumbes. A partir de allí se observa árboles inclinados por la acción erosiva del suelo (foto 14).

Foto 14: A) Arboles de raíz poco profunda, no resiste a la erosión que genera el suelo. B) arboles inclinados a favor de la pendiente.

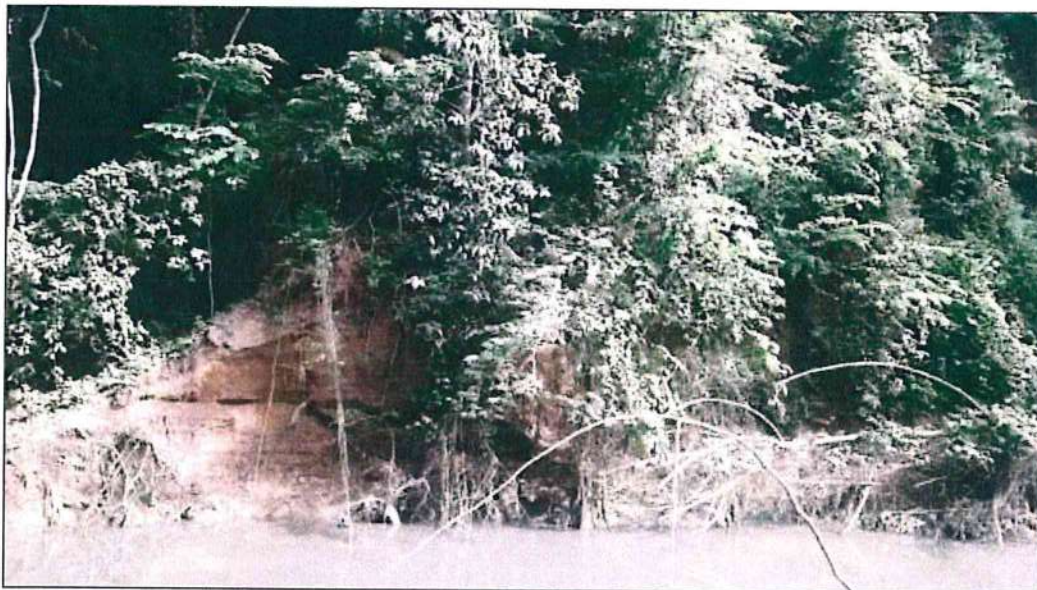
Aguas abajo del puente Dos de Mayo, hacia la desembocadura del río Madre de Dios, el agua va socavando la base de la ladera, generando inestabilidad en las laderas (foto 15).

Foto 15: Vista del socavamiento que genera el agua hacia la desembocadura del río Madre de Dios.

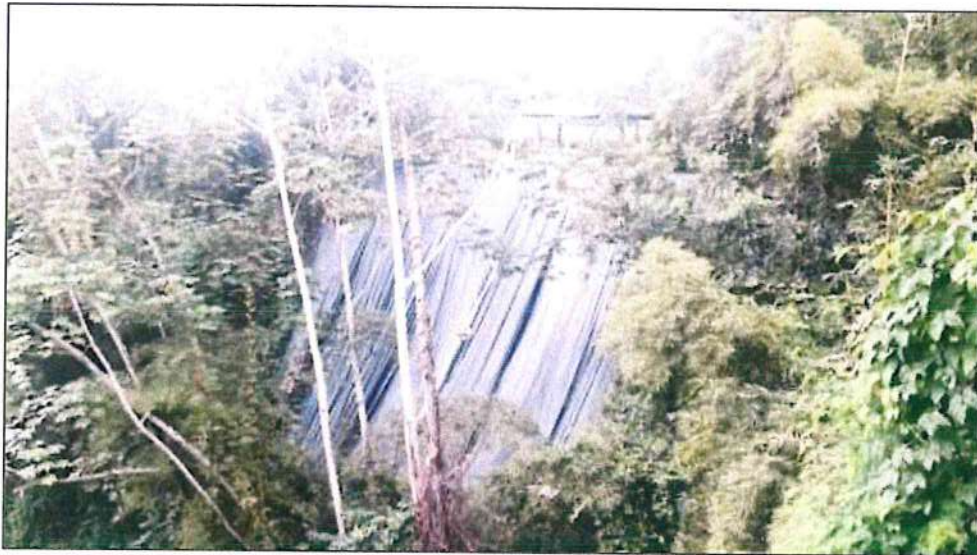
Si bien, el vertimiento de agua y desagüe se da en menor proporción, la protección con plásticos (foto 16) es una forma aun mayor de incrementar la estabilidad de sus laderas. Cabe indicar que los plásticos se cambian cada dos años por el desgaste que se genera al estar expuesta al sol.

Foto 16: ladera protegido con plásticos negros.

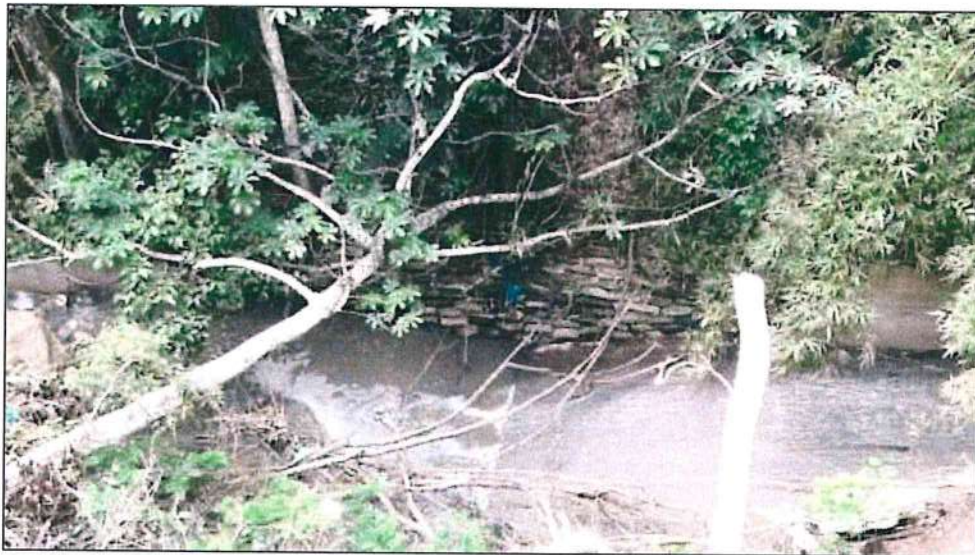
En la zona baja de la ladera cubierta con plásticos, se colocaron bolsacretos de 1.5 m de altura (foto 17) en reemplazo al muro de concreto que colapsó producto de la erosión, con el fin de evitar el contacto con el agua.

Foto 17: Vista de bolsacretos en la base del canal colector.

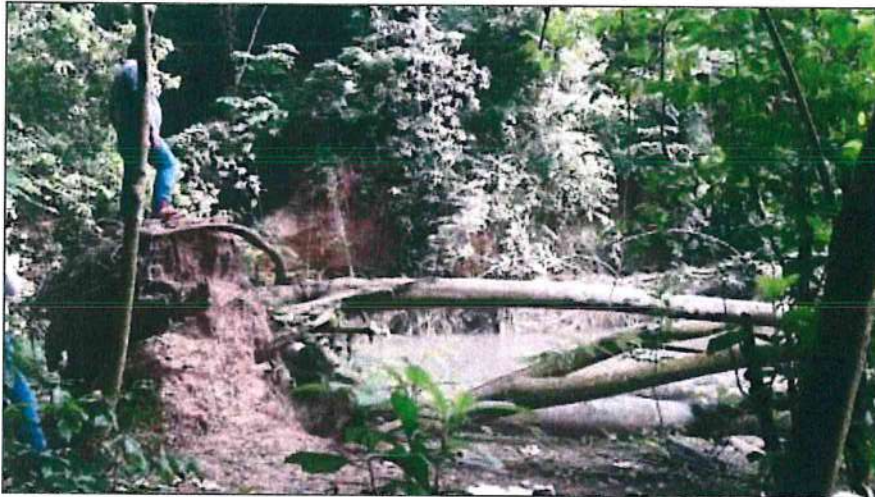
Hacia la desembocadura del río Madre de Dios, la corriente arrancó árboles desde su raíz, lo que indica que son árboles de raíz poco profunda.

Foto 18: Vista de árboles caídos, arrancados desde su raíz

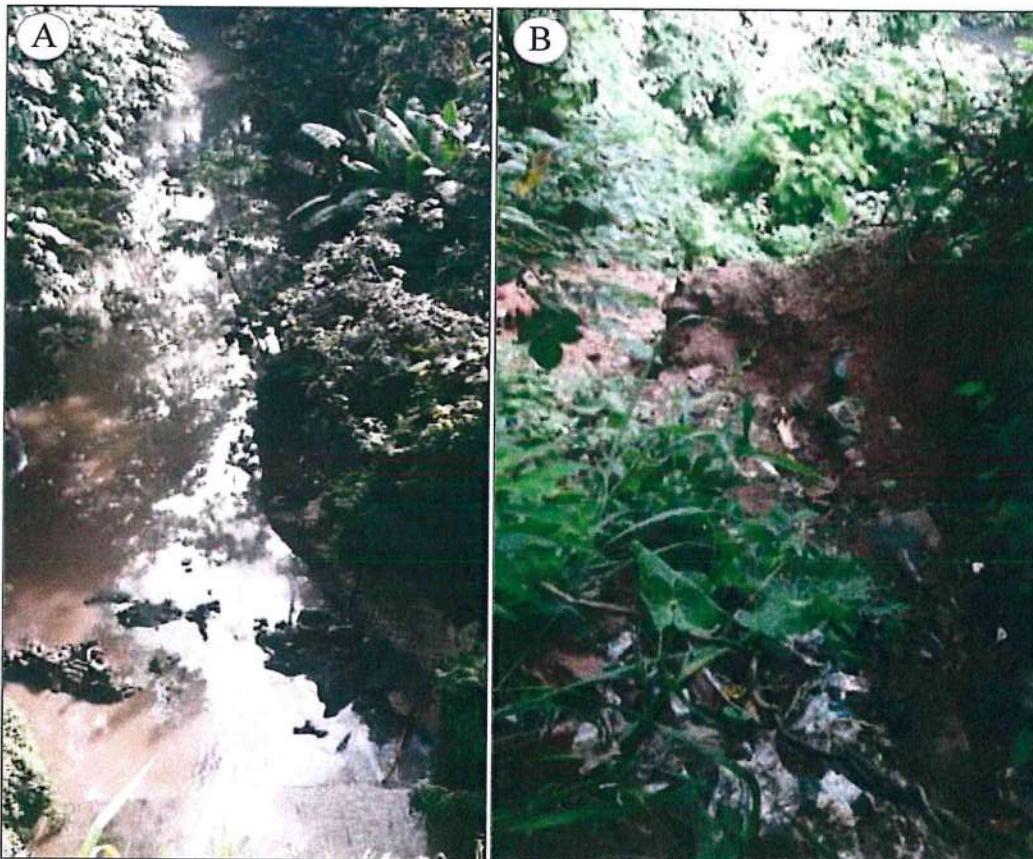
Foto 19: A) Vista del fondo de la Cárcava El Balcón. B) Margen derecha de la cárcava, ladera bastante erosionada producto del vertimiento de agua.

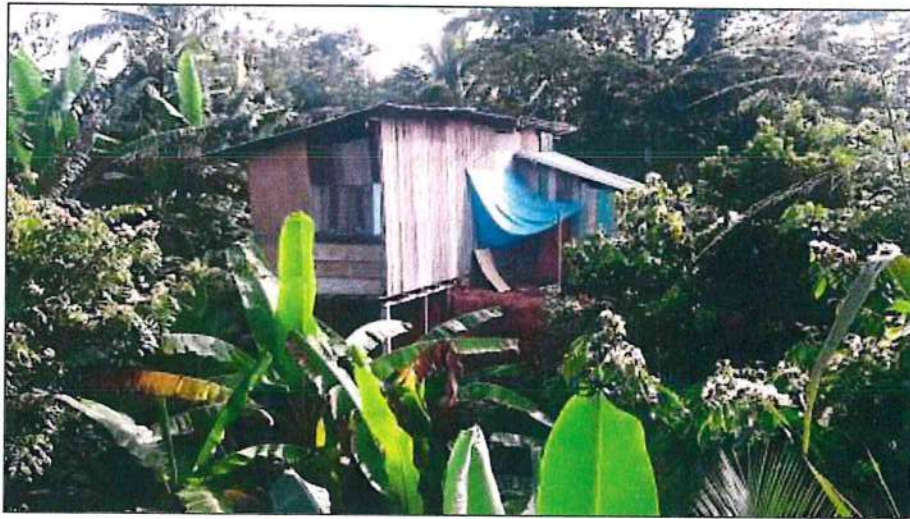
La ubicación Y construcción de viviendas al borde y dentro del cuerpo de la cárcava El Balcón está generando avance retrogresivo en ambas márgenes de la cárcava (foto 20).

Foto 20: Vista de una vivienda ubicada en el cuerpo de la cárcava.

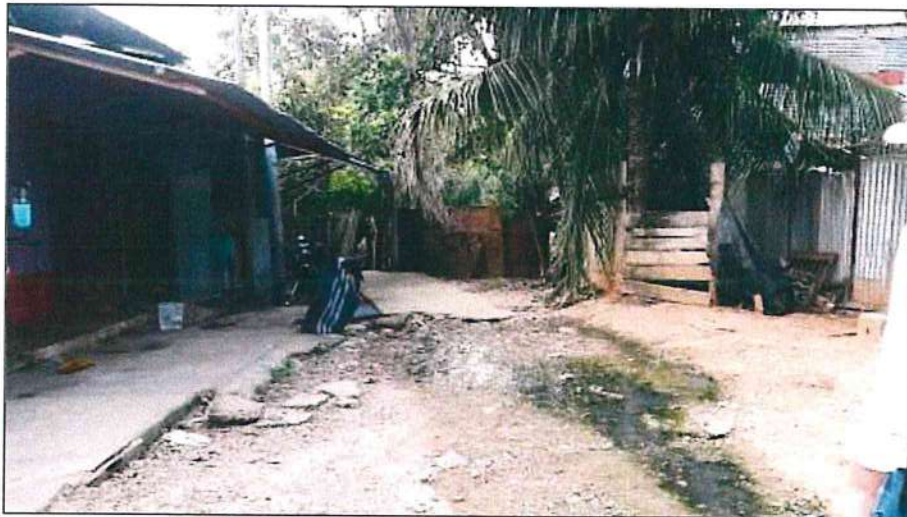
Así mismo, la filtración de agua hacia las calles circundantes a la cárcava va directamente a las márgenes de la cárcava, generando mayor erosión de las mismas (foto 21).

Foto 21: La filtración de agua hacia las calles que conectan directamente a la Cárcava.

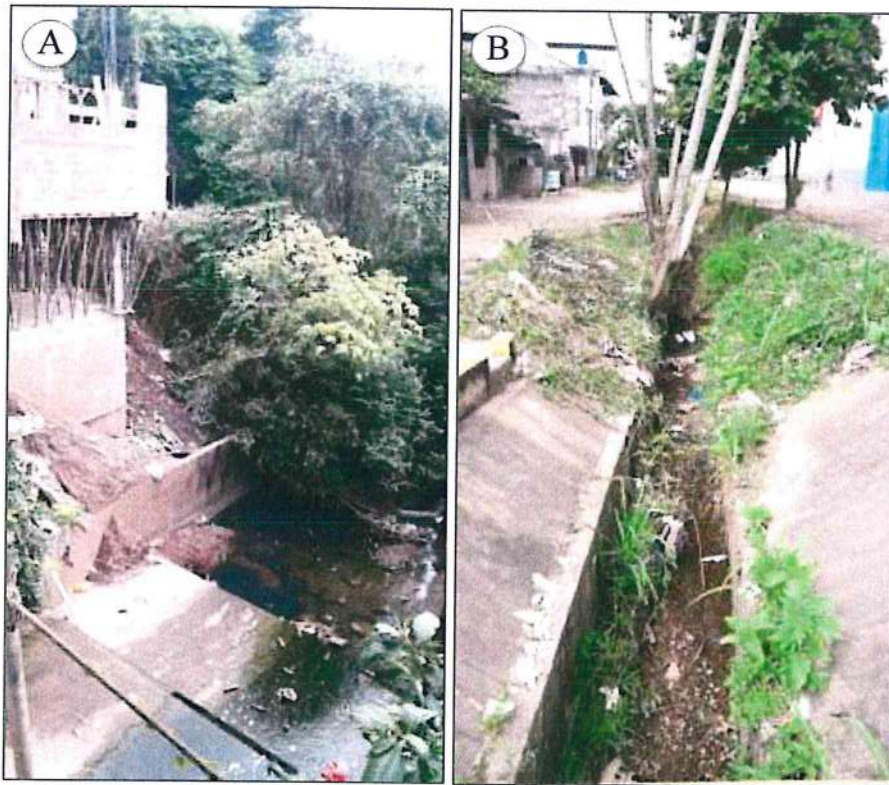
Es importante resaltar que la principal causa del mal estado y deficiente funcionamiento del sistema de drenaje de la ciudad de Puerto Maldonado se debe a la falta de mantenimiento de las

redes de drenaje, sobre todo en época de lluvia que arrastra consigo material de suspensión, el cual genera inundaciones y colapso de las tuberías por saturación en diversos sectores de la ciudad (foto 22).

Foto 22: A) Cabecera del canal colector, en su base se almacena bastantes sedimentos (margen derecha de la cárcava). B) El sistema de alcantarillado a la altura del colegio 2 De Mayo, se encuentra obstruido por sedimentos, pastizales y basura.
