Informe Técnico N° A6917

EVALUACIÓN DE PELIGROS GEOLÓGICOS POR MOVIMIENTOS EN MASA EN EL POBLADO DE PAROBAMBA

Región Ancash
Provincia Pomabamba
Distrito Parobamba

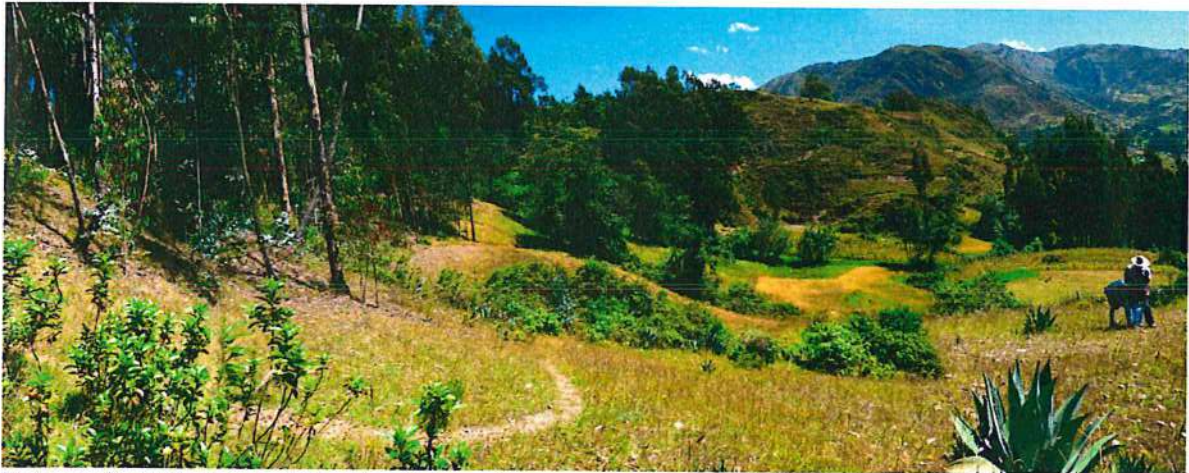
Fotografía 1: Laderas del sector Asiacochoa que muestra cambios de pendiente y una superficie ondulada producto de los constantes movimientos en masa que se generan la zona.

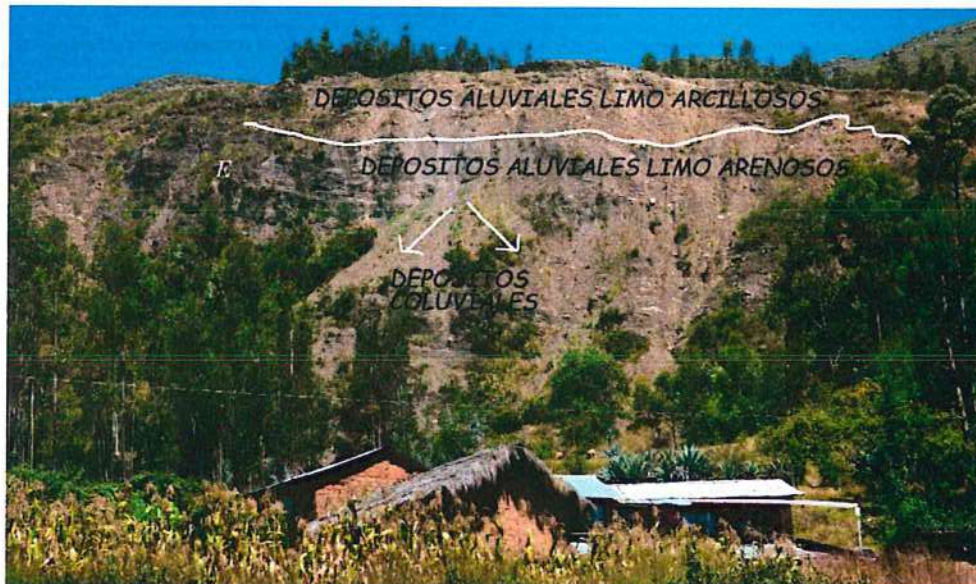
Figura 6. Presencia de ladera erosionada y pendiente pronunciada conformada por depósitos aluviales y coluviales situada al SE de Parobamba.

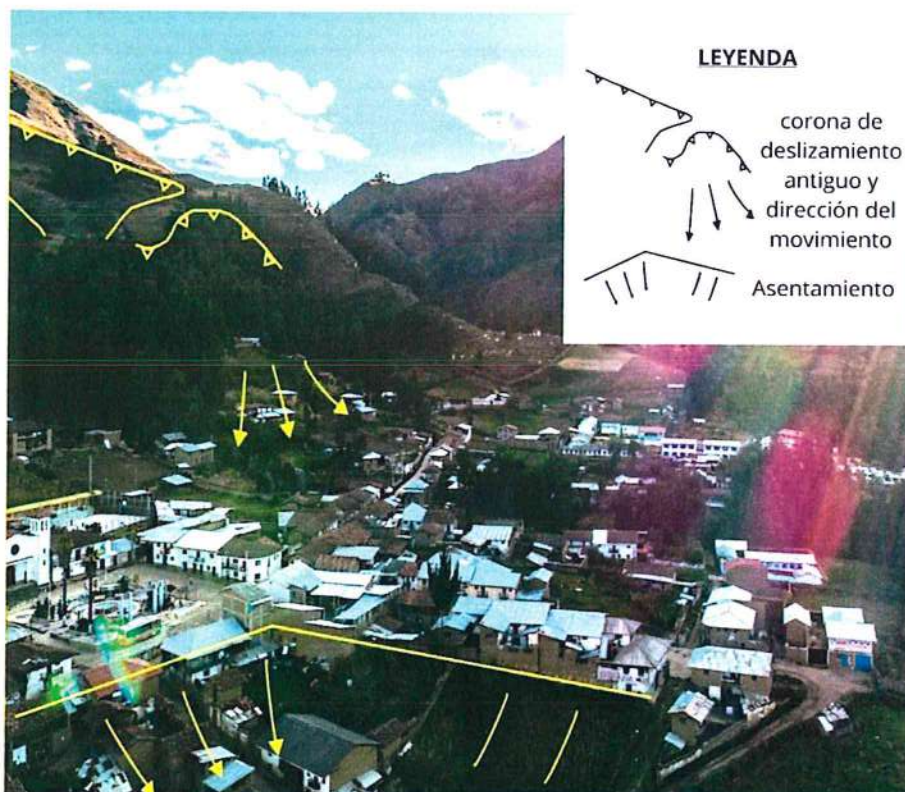
- **Sector este:** En la figura 11 se observa el escarpe principal de un deslizamiento antiguo en el sector noroeste cubierto por árboles de gran tamaño que no permiten visualizar a detalle el trazo completo de la corona ni el salto, por lo que a grandes rasgos el deslizamiento posee una longitud de escarpe de 45 m. Se observa que la superficie de la masa deslizada presenta escarpes secundarios antiguos que pueden reactivarse y afectar las viviendas que se encuentran asentadas sobre el cuerpo del deslizamiento. Por otro lado, se identificó que las mayores deformaciones y agrietamientos de las viviendas inician al este de Parobamba, desde la plaza principal y a los alrededores del local de la Municipalidad distrital y se prolongan por todo el Jirón Tupac Amaru. La vista aérea de este sector muestra que hay un marcado asentamiento o subsidencia y desplazamiento en esta zona, que está afectando las viviendas de este sector (figura 11).

Figura 11. Eventos geodinámicos identificados en el sector Parobamba viejo.

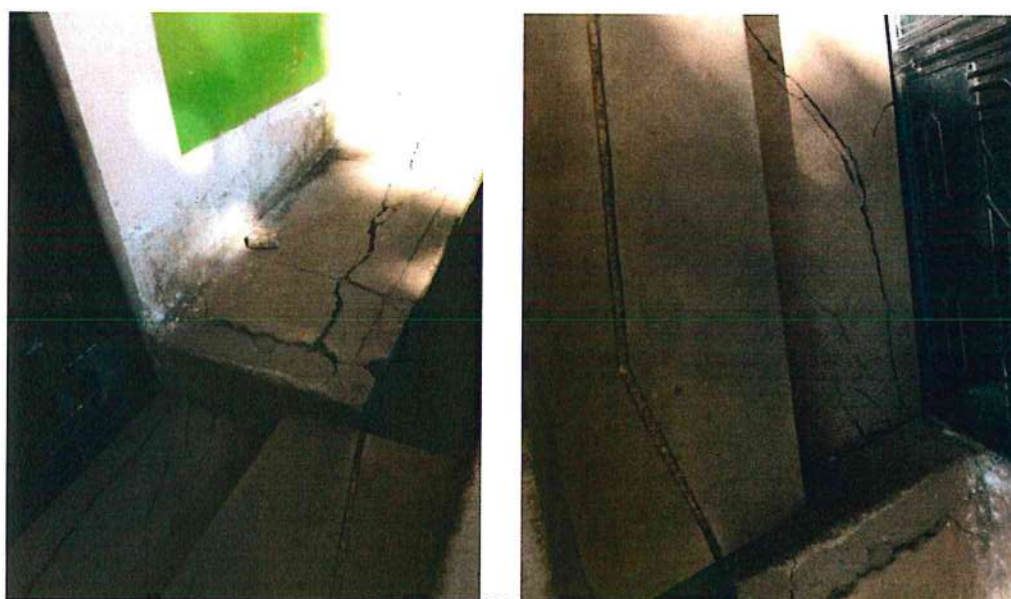
Fotografías 8 y 9: Grietas tensionales abiertas en paredes y pisos de entre 1 a 2 cm de abertura en el local de la Municipalidad Distrital de Parobamba.

- 11) En las zonas donde se presenten agrietamientos se debe realizar su relleno y sellado con arcilla o similares, para evitar la infiltración de agua. Es importante tener en cuenta que las grietas pueden abrirse nuevamente y se requiere mantenimiento por periodos importantes de tiempo. Esta actividad debe realizarse con la dirección de un especialista.

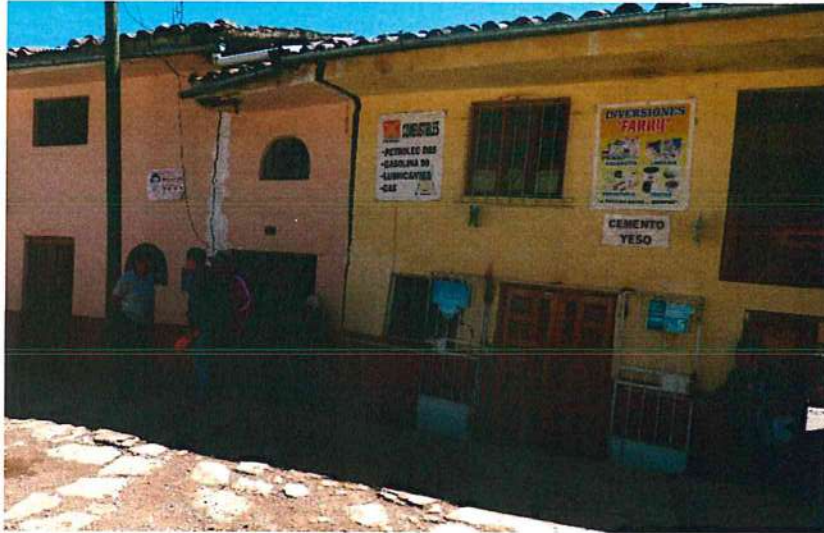
Fotografía 10. Pared externa de dos viviendas habitadas y situadas en el Jirón Tupac Amaru, las cuales muestran agrietamiento vertical de entre 3 a 5 cm de ancho. Se observa una apertura más ancha en la parte superior de la estructura; este caso suele presentarse cuando el suelo aumenta su volumen debido a la humedad, disminuyendo su resistencia y ocasionando que supere las cargas que los muros portantes transmiten al mismo empujando la estructura hacia arriba.

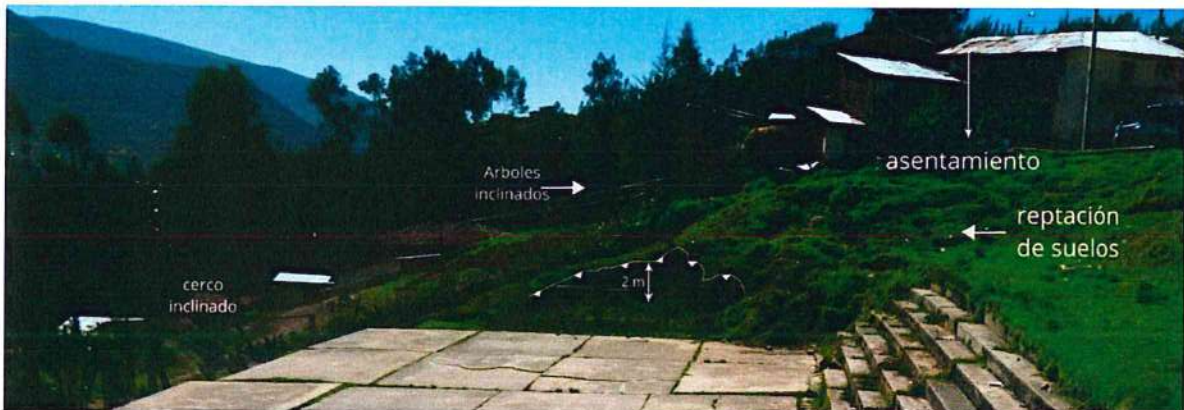
Figura 12: Se observa en terreno colindante al campo deportivo del sector Parobamba Alto, se puede observar un pequeño escarpe de falla de aproximadamente 5 m de longitud y 2 m de salto, laderas erosionadas con superficie irregular y ondulada, árboles y cerco inclinado indicativo de un proceso de reptación de suelos, además de asentamiento de viviendas y agrietamientos en losa deportiva.

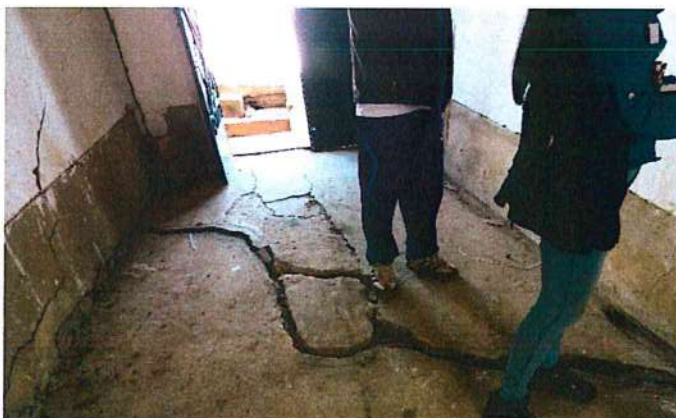
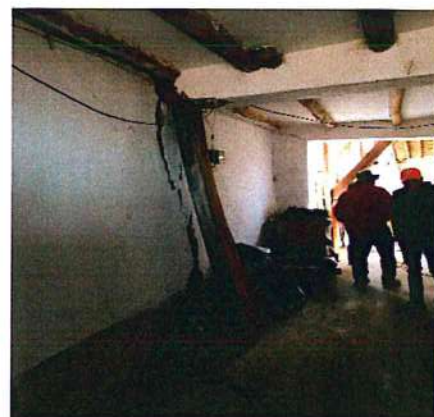
Fotografía 11: (Izquierda) Pared interna de la vivienda la cual presenta agrietamiento vertical con aberturas de 1 a 5 cm. **Fotografía 12: (Derecha)** piso de vivienda fracturado y levantado con aberturas de 6 a 7 cm de ancho.

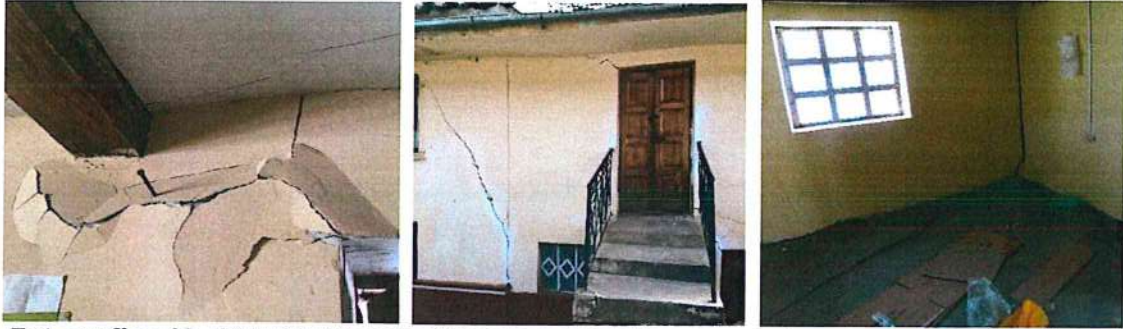
Fotografías 13, 14 y 15: Piso de vivienda fracturado y levantado con aperturas 6 a 7 cm de ancho.: Agrietamiento de 1 a 3 cm de apertura en pared externa e interna de una vivienda desalojada recientemente en el Jirón Tupac.

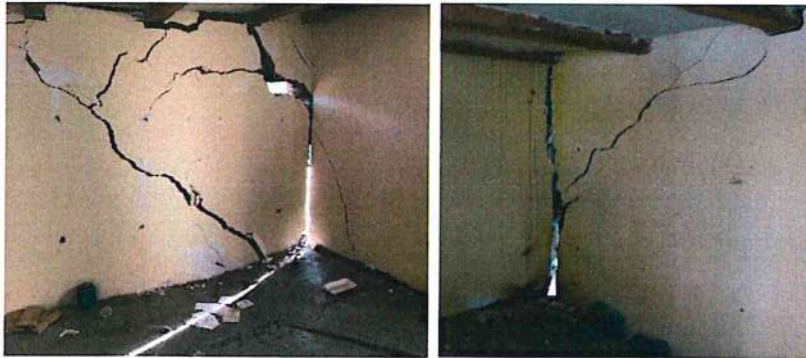
Fotografías 16 y 17: Pared interna de la misma vivienda que evidencia grietas diagonales en forma de V invertida generadas por asentamiento del terreno los cuales suelen presentarse en suelos arcillosos deteriorados por la circulación de agua.

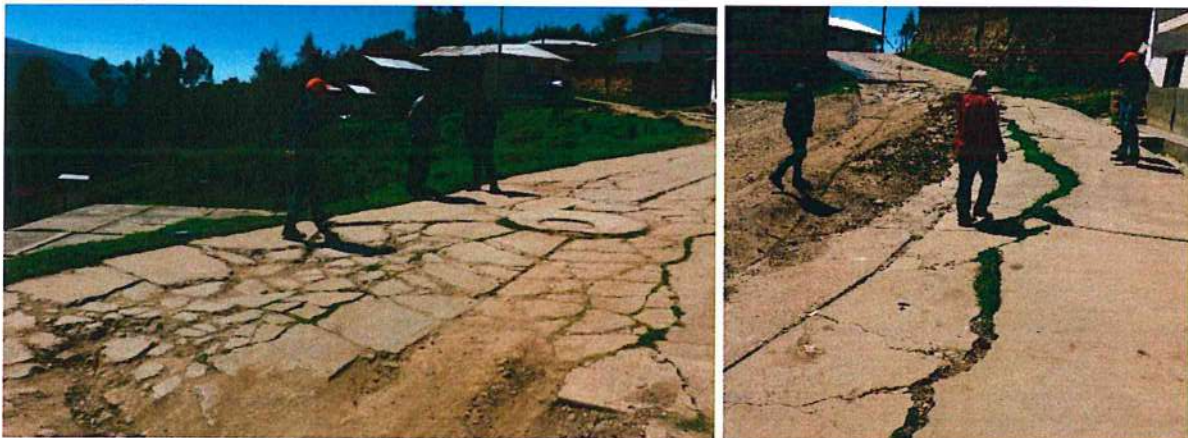
Fotografías 18 y 19: Pistas del Jirón Tupac Amaru fracturadas y agrietadas, producto del cambio constante de humedad en el terreno.

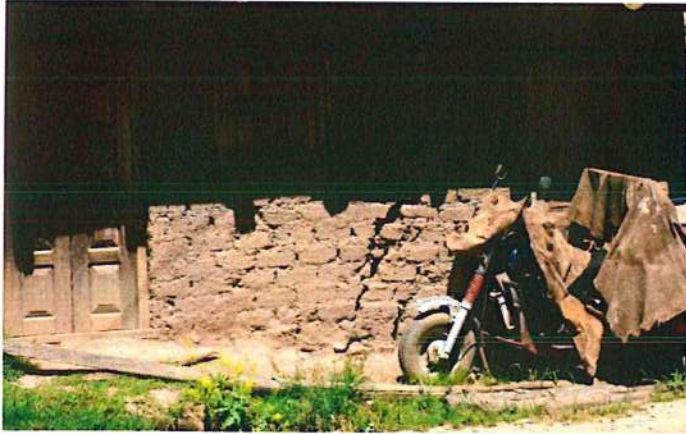
Fotografía 20: Vivienda cercana al sector Asiacochoa la cual evidencia agrietamiento en forma de escalera en su estructura externa, causado por el asentamiento del terreno.

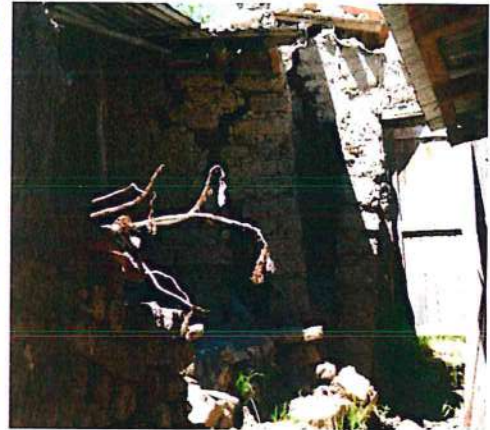
Fotografía 21: Paredes inclinadas, agrietadas y destruidas en su interior. El propietario manifiesta que desde hace aproximadamente tres años comenzó a deteriorarse con la presencia de fisuras e inclinación de muros, presentando este último periodo de lluvias daños mayores. Es preciso mencionar que la vivienda ha sido construida sobre lo que hace aproximadamente 80 años formaba parte de una zona pantanosa donde el nivel freático afloraba de manera permanente.

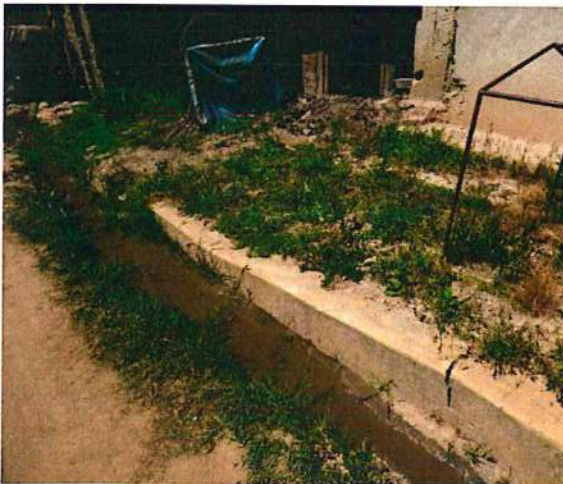
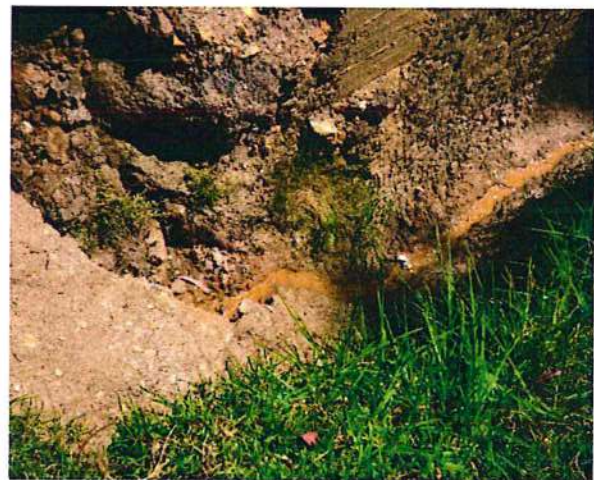
El Poblado de Parobamba carece de un sistema de drenaje pluvial adecuado y en todos los sectores observan canales abiertos de tierra sin revestimiento, acarreamo una serie de problemas principalmente desestabilización del suelo por infiltración de agua.

Fotografía 22 y 23: Canales de agua sin revestir a los bordes de las viviendas del poblado.

- 5) Construir canales rápidos o en gradería que recolecten que conduzcan las aguas recolectadas a sitios seguros.
- 6) Realizar trabajos de impermeabilización o revestimiento de los canales de drenaje pluvial y de riego en la zona urbanizada y laderas del sector a fin de detener la infiltración de agua y la continua saturación en el terreno.

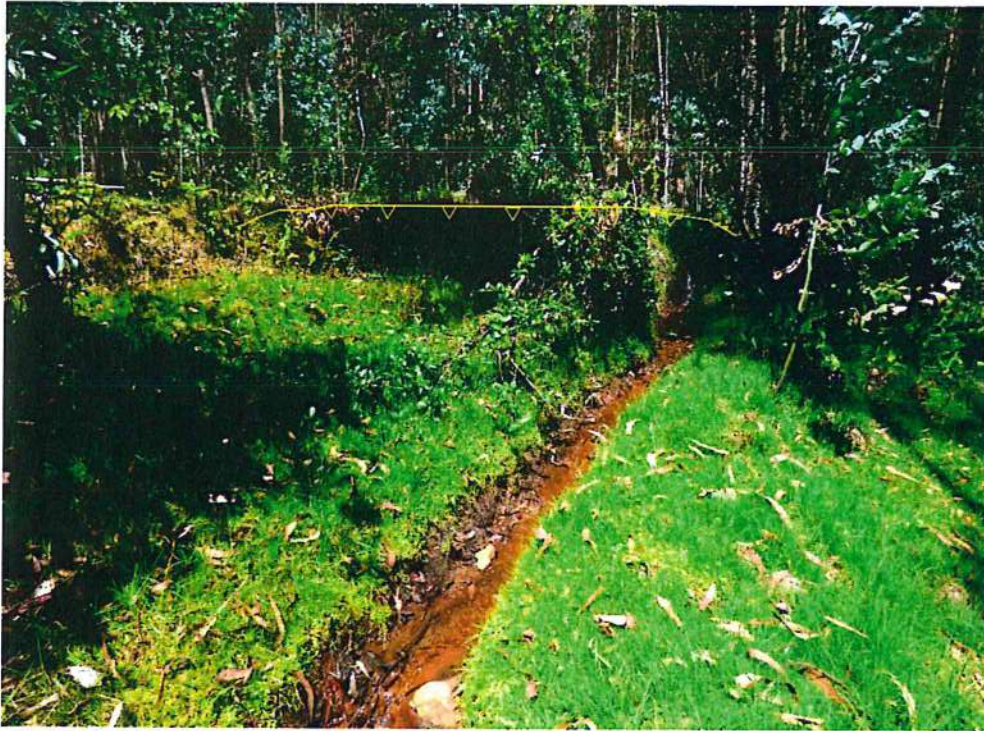
Detrás de la zona del manantial se visualiza un pequeño escarpe de deslizamiento de 3 m ancho, con un salto de 70 cm aproximadamente, dentro del cuerpo del deslizamiento se observan arboles de alisos inclinados, que es indicativo de la existencia un deslizamiento en proceso (figura 13 y fotografía 24).

Figura 13: Escarpe de deslizamiento, manantial y canal de agua sin revestir en el sector Asiacochoa.

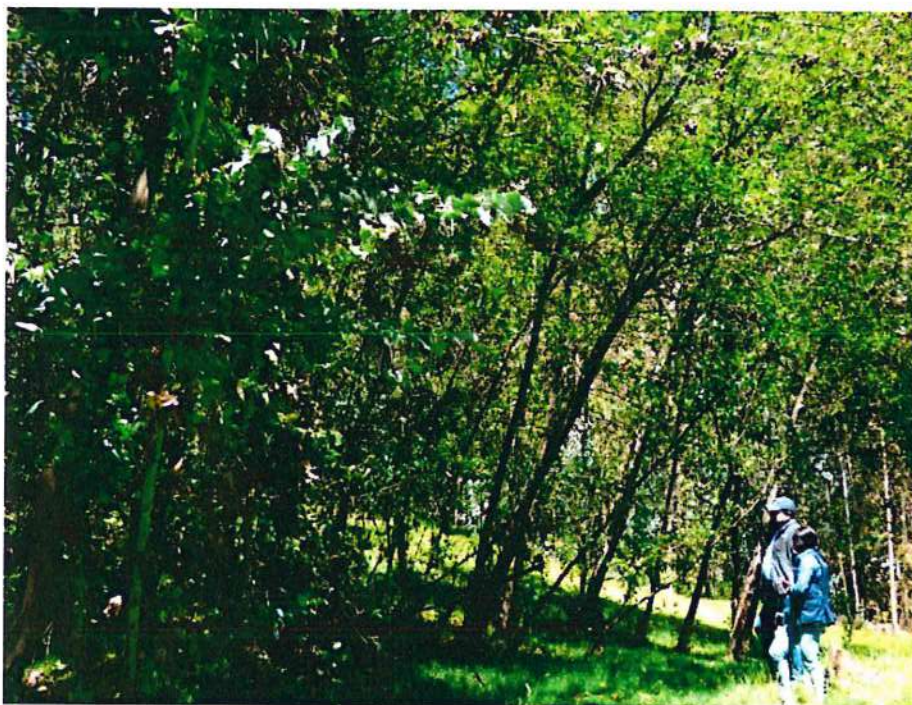
Fotografía 24: Alisos inclinados en el sector Asiacochoa indicativo de un deslizamiento en proceso en la zona.

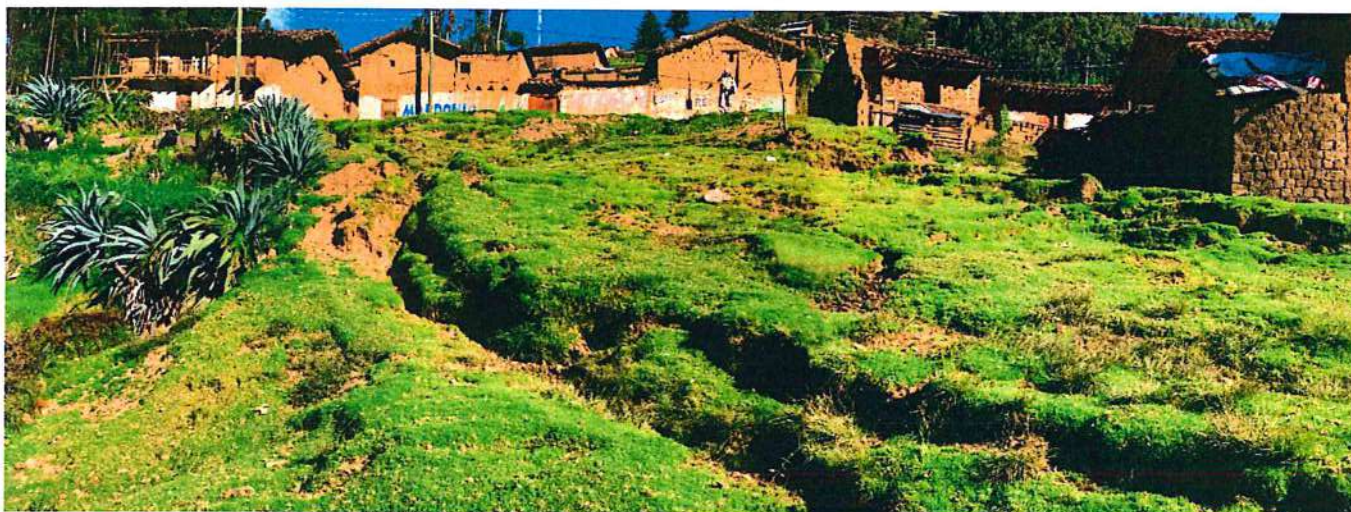
En la figura 15 y fotografías 25 y 26 se muestran un proceso de reptación de suelos en el cual se visualiza una superficie irregular y discontinua conformada por material arcilloso muy blando. Dentro del área afectada es evidente un marcado asentamiento del terreno donde hay parcelas de cultivos de maíz, canales de agua sin revestimiento y arboles inclinados. En determinadas zonas se observan pequeños saltos verticales que varían entre 0.20 y 0.30 cm y tienen longitudes entre 10 a 20 cm, carcavamientos y agrietamientos en el suelo. Las viviendas asentadas en este sector se han agrietado, causando que algunas estén muy dañadas y fueron abandonadas, otras se encuentran destruidas.

Fotografía 25: Proceso de reptación de suelos al Noreste de Parobamba Alto.

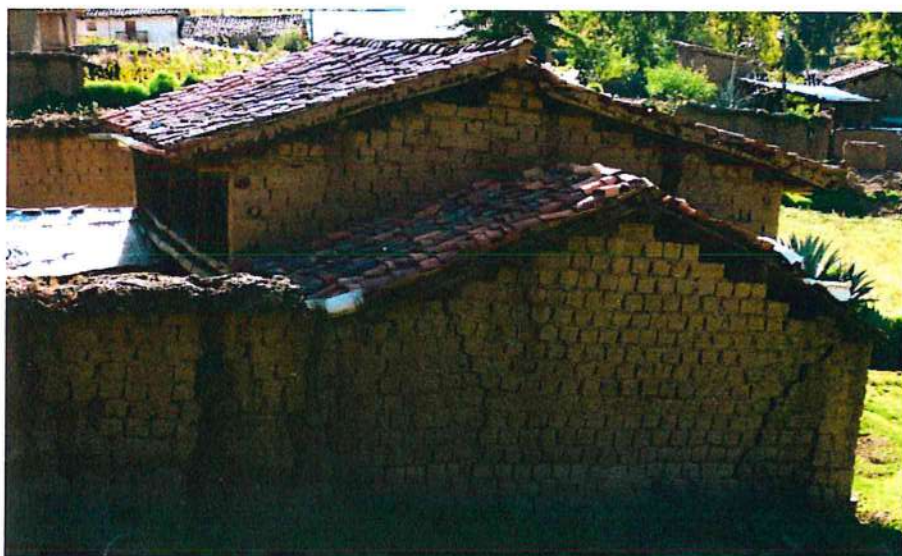
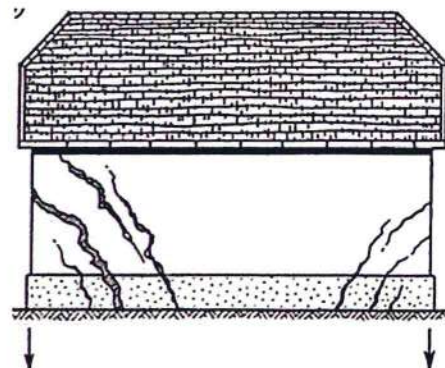
Fotografía 26 (izquierda) y figura 14 (derecha): Muestran agrietamiento longitudinal característico de contracción de suelos arcillosos al Noreste de Parobamba.

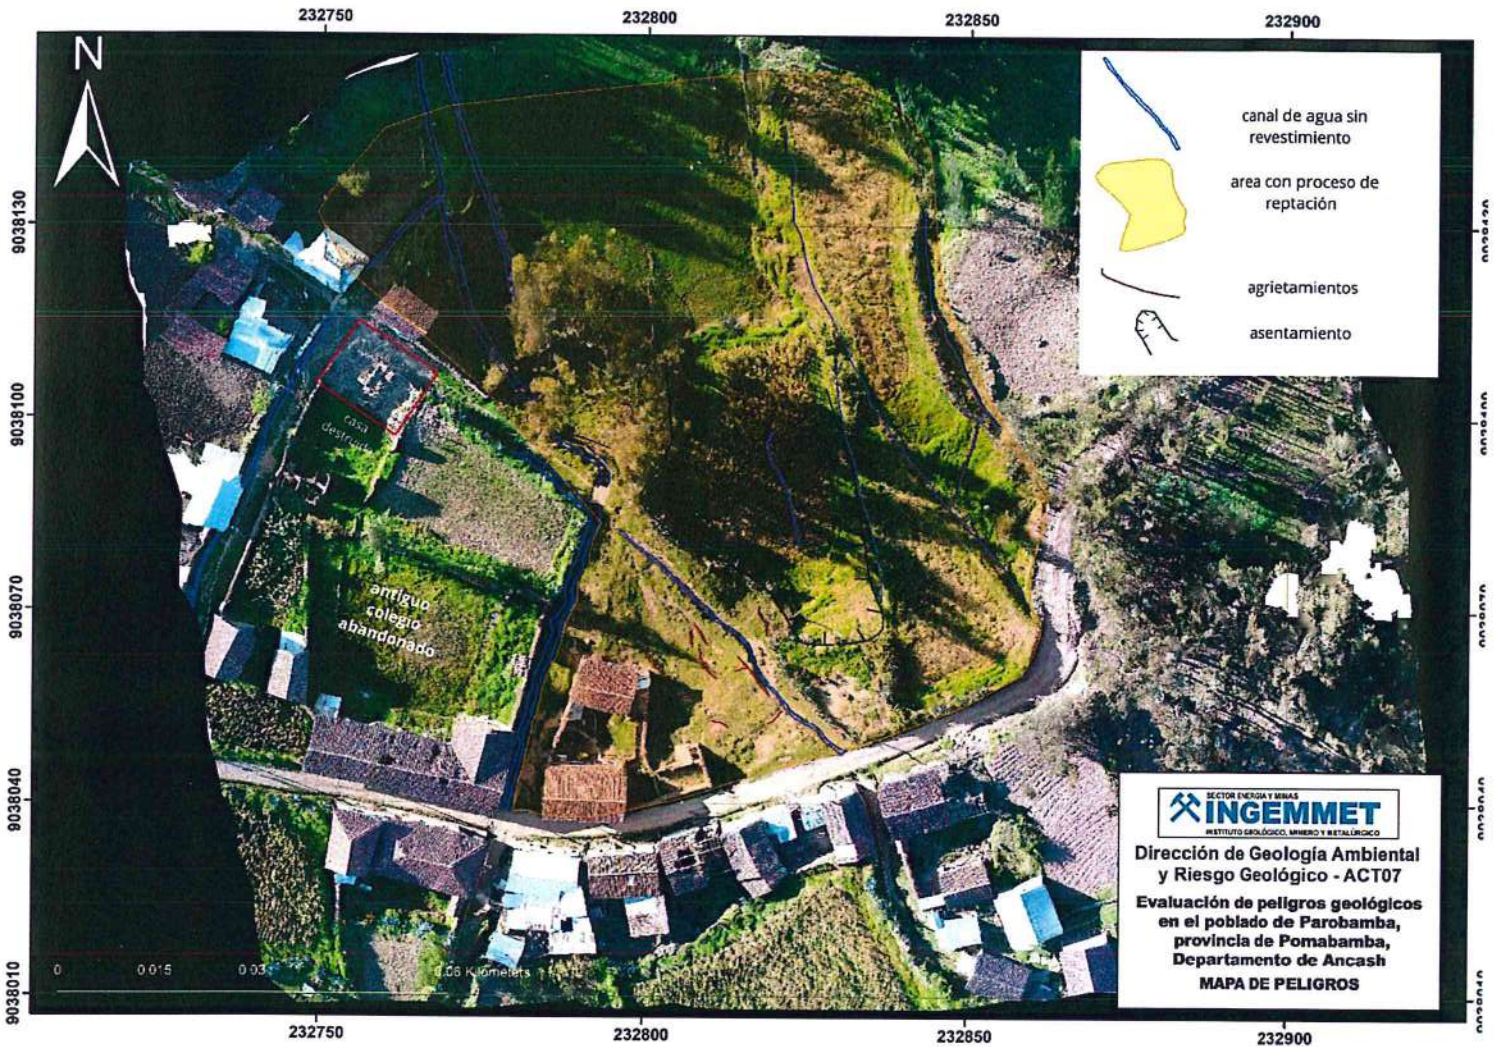
Figura 15: Proceso erosivo correspondiente a reptación de suelos y subsidencia o hundimiento que se está desarrollando al Noreste de Parobamba Alto.

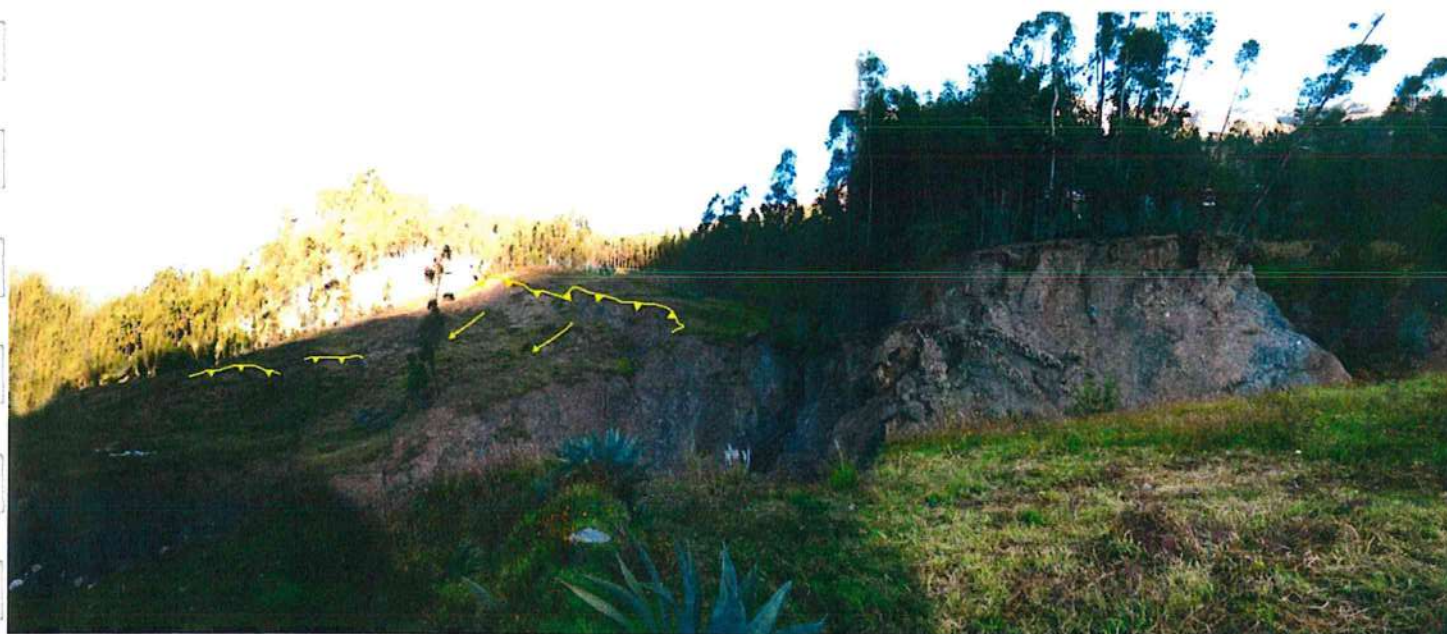
En la figura 16 y 17 se evidencia a la margen derecha de la quebrada Chogo un deslizamiento activo tipo rotacional, el cual presenta una longitud de corona de 50 m, un salto principal de 5 m, una longitud de la corona al pie de deslizamiento de 25 m, y un área de 17,000 m². A lo largo del cuerpo del deslizamiento se observa una secuencia de pequeño escarpes secundarios de 10 m aproximadamente, y grietas paralelas y longitudinales a la corona, Esta zona se considera crítica puesto que se encuentra frente a la desembocadura de la quebrada Yanocolpa. De continuar las precipitaciones pluviales, seguirá su avance hacia el cauce de la quebrada y podría generar su cierre o represamiento.

Figura 17: A la izquierda se observa escarpe principal y pequeños escarpes secundarios de un deslizamiento activo, y a la derecha se visualiza un proceso de volcamiento.

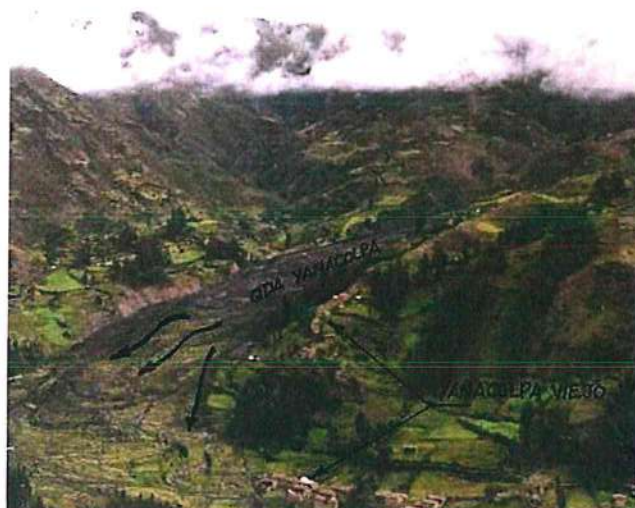
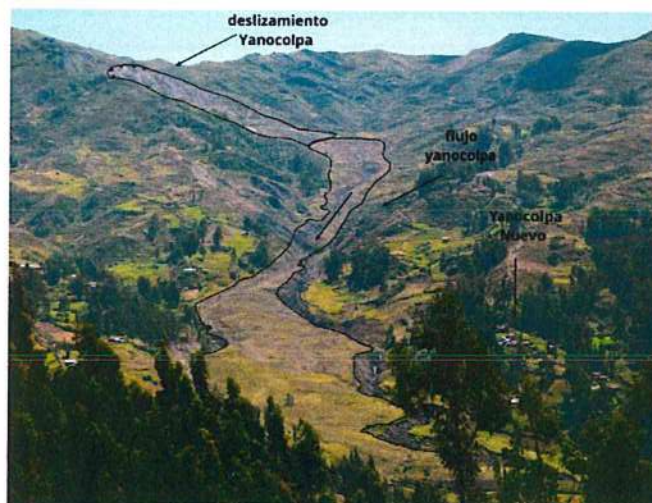
Figura 18 (izquierda): Curso final del flujo tipo Slurry” (pasta aguada) ocurrido en marzo del año 2000, el cual afecto al sector de Parobamba Viejo (Zapata Marco, 2000). **Figura 19 (derecha):** condición actual del deslizamiento-flujo Yanocolpa en la cual se observa un flujo lento, que es cortado en su flanco izquierdo por la quebrada Yanocolpa.

- 13) Reubicar las viviendas del Poblado de Yanocolpa Nuevo ya que se encuentran muy vulnerables a presentar daños materiales y humanos por una nueva reactivación del deslizamiento flujo Yanocolpa.

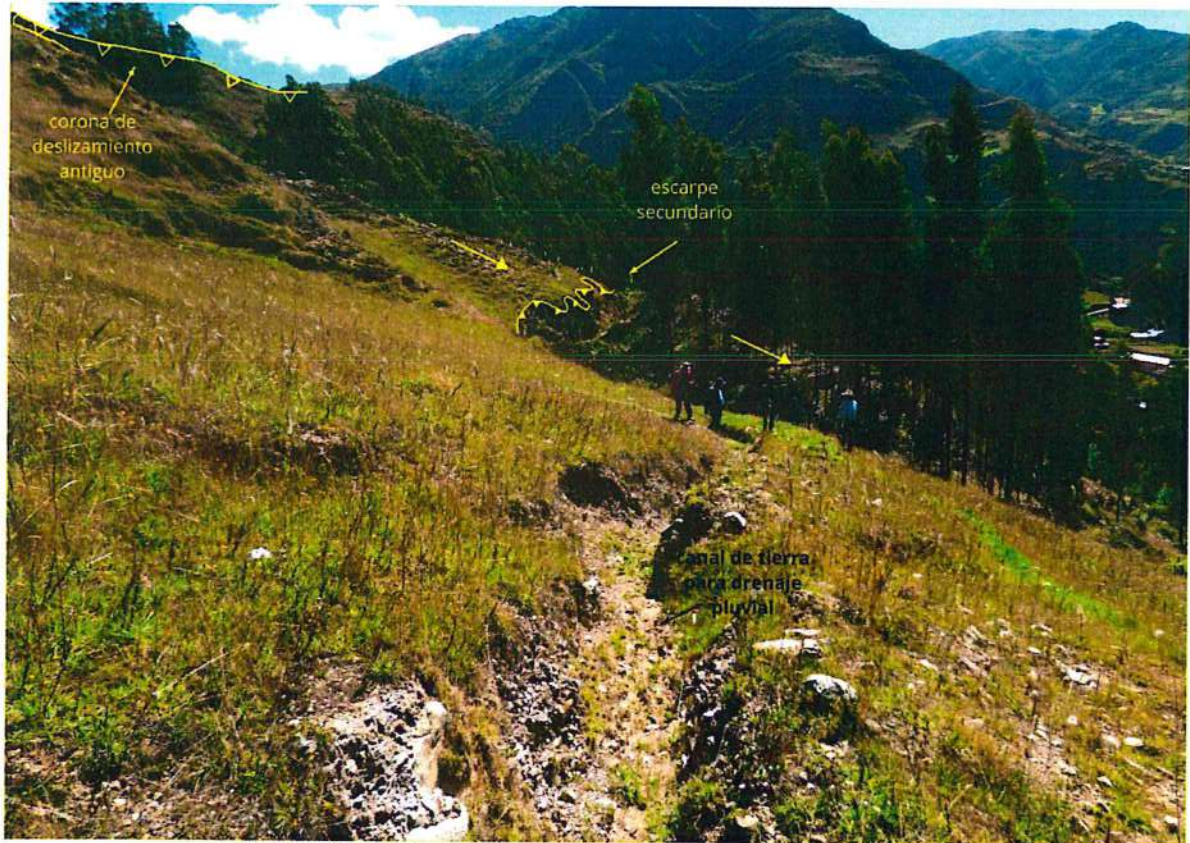
- **Sector Rucuchijirca:** Se sitúa en la ladera sur de Parobamba Alto aproximadamente a los 3400 m s.n.m., en esta zona se visualiza un escarpe de deslizamiento antiguo con una longitud de 54 m y un salto de falla de 17 m aproximadamente, presenta un escarpe secundario de longitud de 32 m con activación reciente, tiene una longitud desde la corona del deslizamiento antiguo hasta el pie de 173 m, y un área de 2685 m² (figura 20), el terreno presenta grietas de aproximadamente 8 cm (fotografía 29). La distancia vertical desde el pie del deslizamiento a la vivienda más cercana es de 60 m.

Figura 20: Deslizamiento antiguo en ladera Rucuchujirca.

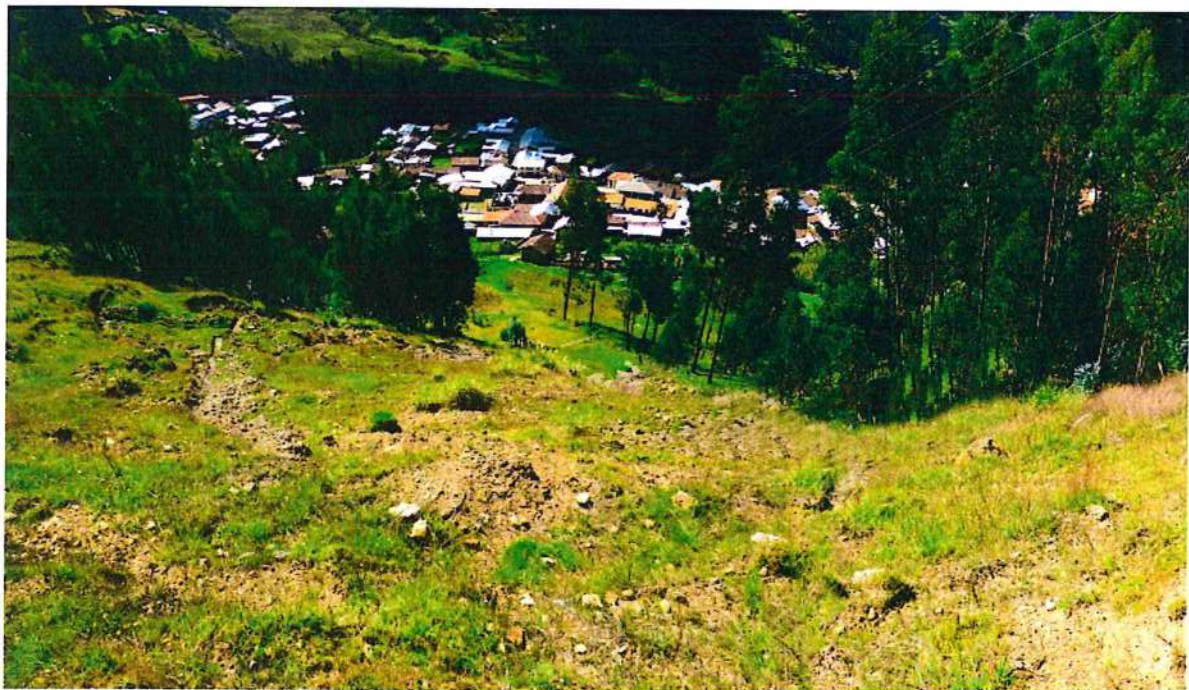
Contiguo a este deslizamiento se evidencia un proceso de erosión, agrietamientos, terreno irregular, árboles inclinados e inicio del desarrollo de pequeños escarpes de falla. (fotografía 27), así como también se visualiza un deslizamiento activo (figura 21).

Fotografía 27: Proceso de erosión de suelos y agrietamientos en ladera Rucuchujirca.

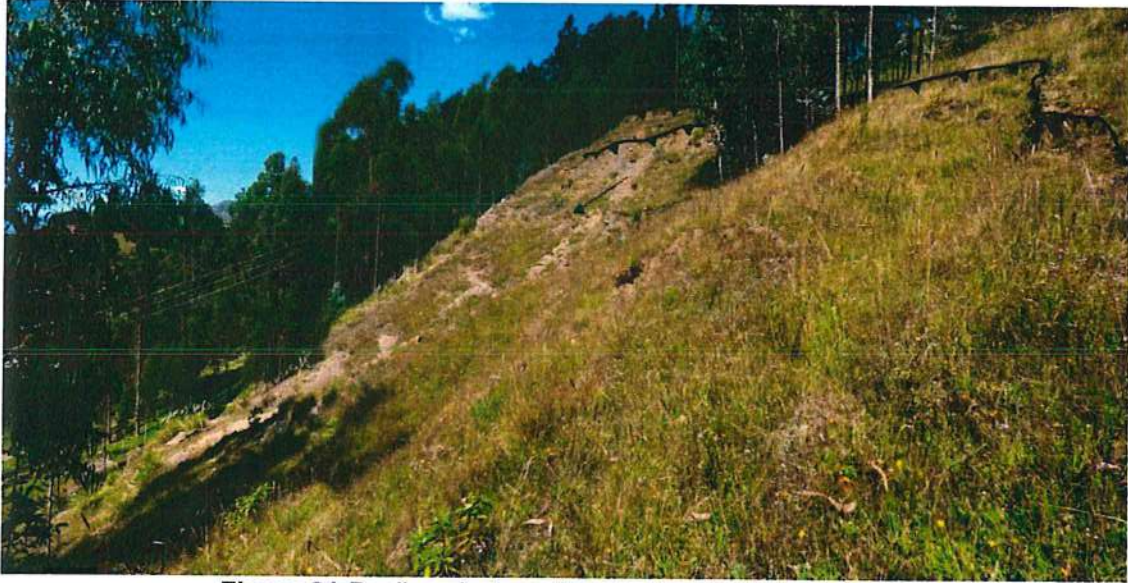
Figura 21:Deslizamiento activo en el sector Rucuchijirca

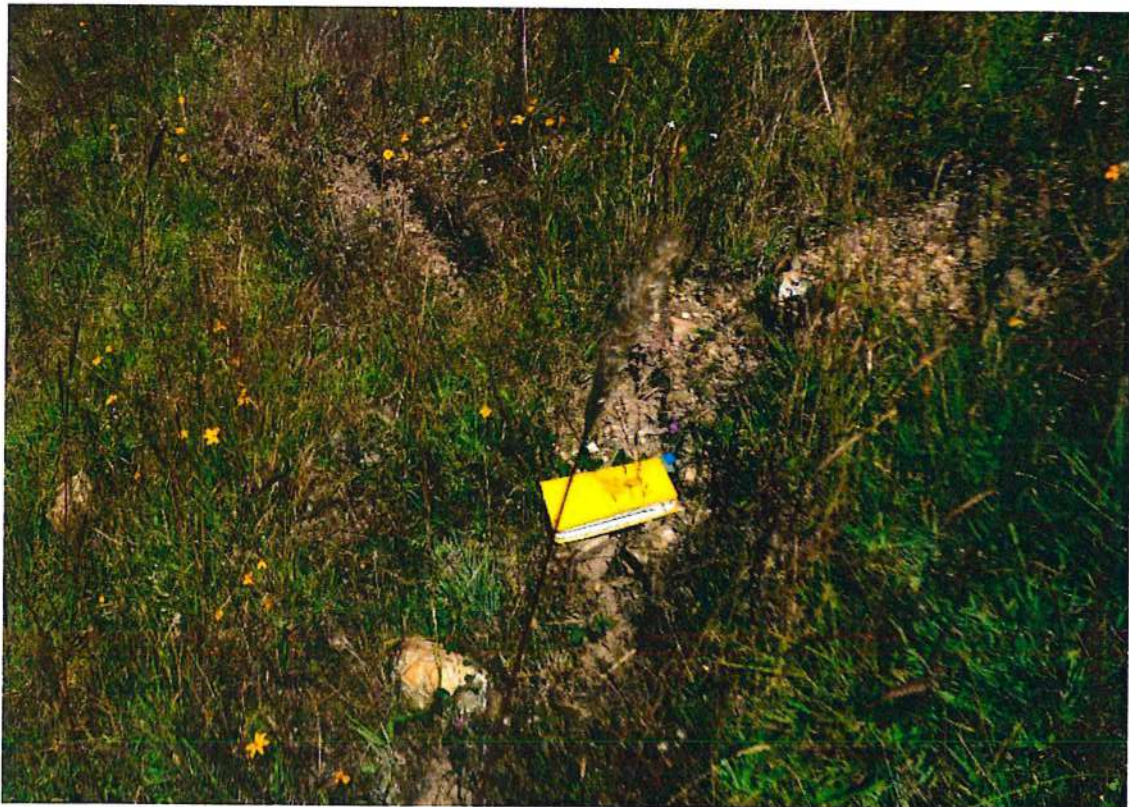
Fotografía 28: Agrietamiento en la ladera del Sector Rucuchijirca.

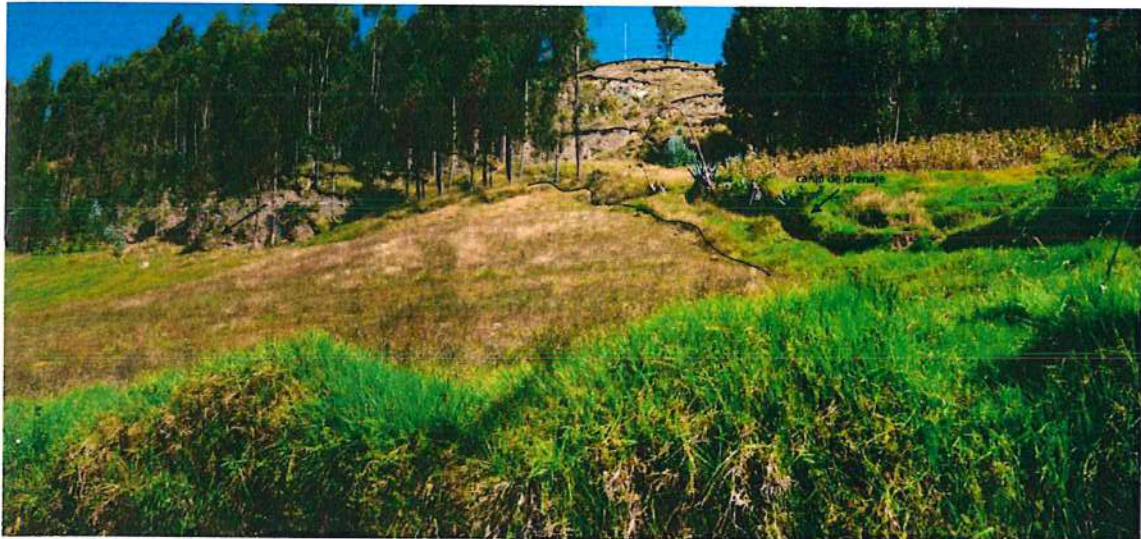
Debajo de la superficie antes descrita se ha observado que existe una secuencia de escarpes de un deslizamiento mucho más reciente cuyo longitud de la corona principal es de aproximadamente 60 mts y el salto varía entre 5 a 10 m. Figura 22. En esta zona hay un canal de drenaje de concreto rectangular cuya sección es de 50 cm², la cual presenta deficiencia en su funcionamiento debido a la falta de mantenimiento, la distancia que separa el deslizamiento del canal es de aproximadamente 15 m y de las viviendas más próximas del pueblo es del orden de 20 m. (figura 23)

Figura 22: Secuencia de escarpes de deslizamiento activo en ladera Rucuchijirca cercano a canal de drenaje.

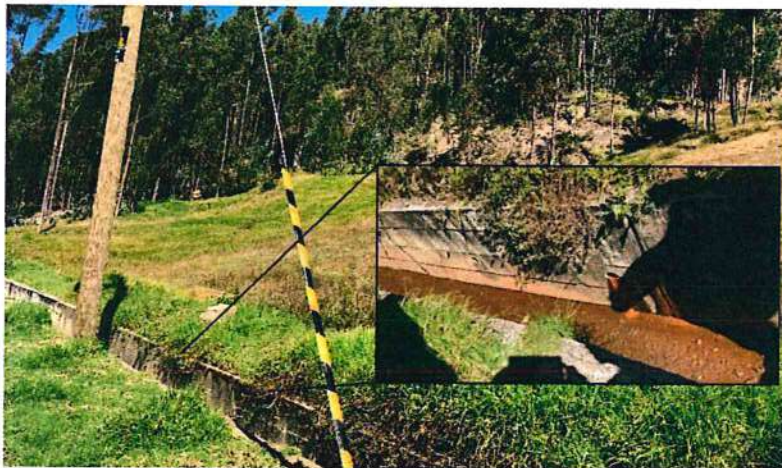
Figura 23: Canal de drenaje cercano a deslizamiento reciente.

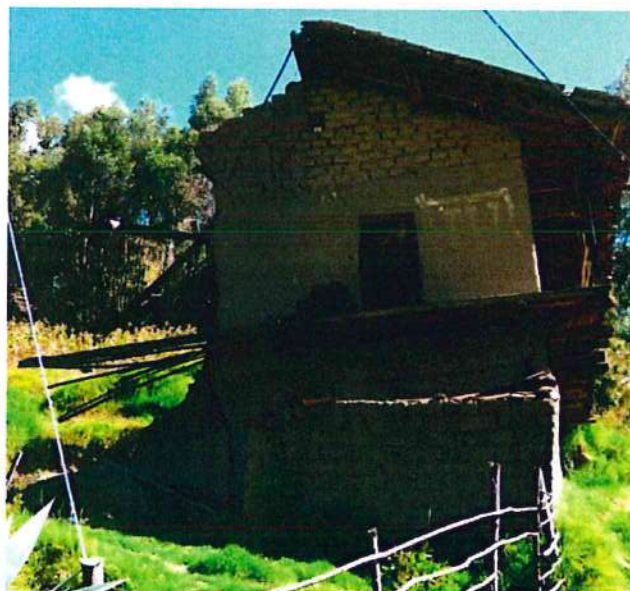
Fotografía 29: Vivienda afectada por agrietamientos situada en la calle Jr. Marañon.

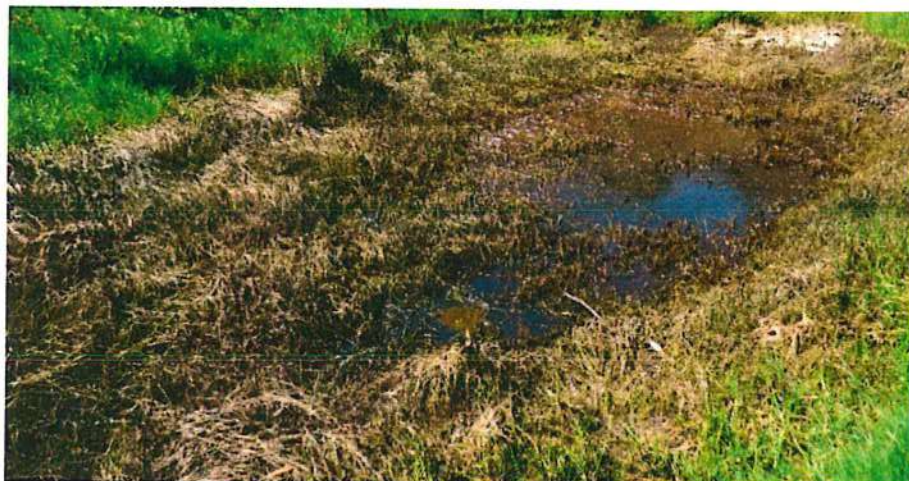
- La morfología que configura una topografía ondulada, en cuyas porciones cóncavas se acumula agua de precipitación pluvial a manera de bofedales y lagunas de reducidas dimensiones (fotografía 31), estas aguas al permanecer acumuladas infiltran al suelo y los saturan.

Fotografía 30: Bofedales formados en suelos arcillosos saturados de agua en la ladera sureste de Parobamba.
