Informe Técnico N° A6922

EVALUACIÓN DE PELIGROS GEOLÓGICOS DEL SECTOR PAMPA CHAPOYA, PARA LA REUBICACIÓN DEL CENTRO POBLADO MIRAVE

Región Tacna

AGOSTO
2019

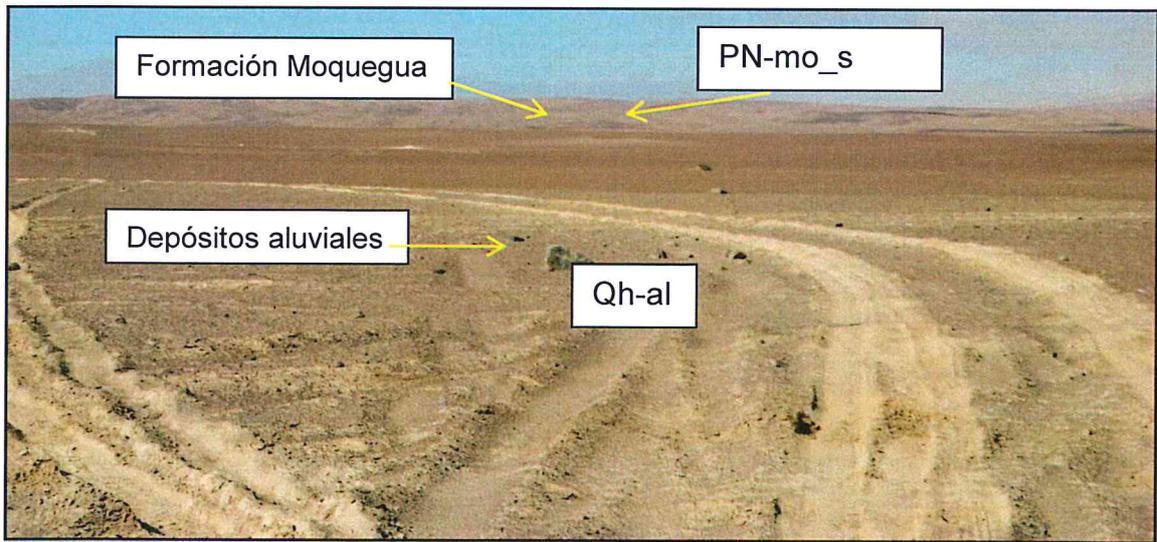
- a) Formación Moquegua - Miembro Superior (PN-mo_s): Este miembro posee una litología areno-conglomerádica que sobreyace con débil discordancia a las capas del miembro inferior de la Formación Moquegua. El contraste de color y topografía entre los dos miembros de la Formación Moquegua es claro y visible a distancia y permite definir claramente el contacto. Su parte superior está parcialmente cubierta por un banco de tufo blanco del Volcánico Huaylillas, de 15 a 20 m de grosor. La litología del Moquegua superior es principalmente areno-conglomerádica y secundariamente se intercalan tufos, areniscas tufáceas, arcillas, tufos redepositados. Los depósitos son ligeramente friables y/o deleznales. Su grosor, textura y estructura de los depósitos varían de un sitio a otro. Estos depósitos afloran al este de la zona de estudio (figuras 2 y 4).

- c) Depósitos Cuaternarios: En la zona de estudio están compuestos por suelos con gravas, arenas, con clastos subredondeados a subangulares (figuras 2 y 3). Los espesores de estos depósitos varían desde 10 cm, hasta 1 metro. En la zona de estudio los depósitos cuaternarios están cubriendo a la Formación Huaylillas.

Figura 2. Muestra los depósitos de la Formación Moquegua y los depósitos Cuaternarios en el sector Pampa Chapoya, en la primera zona propuesta para reubicación.

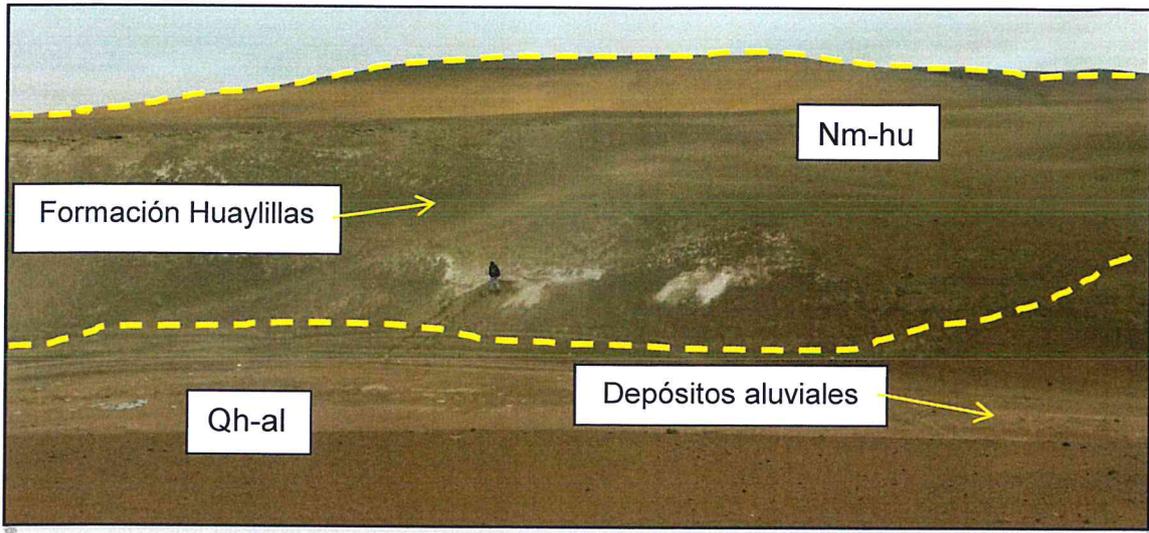
- b) Formación Huaylillas (Nm-hu): Wilson (1962) describe a la Formación Huaylillas en este sector como una gruesa serie piroclástica, principalmente de tufos que cubren discordantemente a la Formación Moquegua. En el área de estudio la Formación Huaylillas está representada principalmente por tufos blancos riolíticos, compuestos por granos de cuarzo y laminillas de biotita dentro de una matriz de feldespatos. Afloran a manera de sombreros sobre las cumbres de algunas colinas (figura 3).

La Formación Huaylillas forma una amplia superficie Ignimbrítica y no representan peligro en las zonas propuestas. La susceptibilidad a la ocurrencia de peligros geológicos de la Formación Huaylillas es baja en este sector.

Figura 3. Muestra los depósitos de la Formación Huaylillas y los depósitos Cuaternarios en el sector Pampa Chapoya, en la segunda zona propuesta para reubicación.

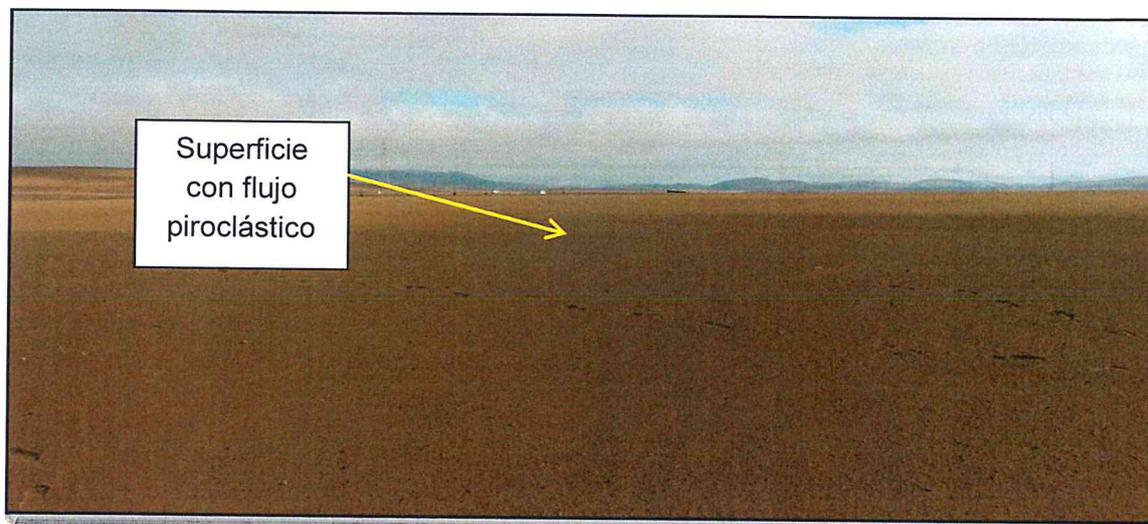
4.2.1 Superficie con flujo piroclástico: Está unidad se encuentra asociada a antiguos depósitos de flujos piroclásticos de pómez y ceniza, representados en la zona de estudio por la Formación Huaylillas. Tiene suave pendiente, menor a 5°. Sobre la Formación Huaylillas se aprecia un nivel superior de suelo de hasta 20 centímetros de potencia. Las dos zonas propuestas para reubicación en el sector Pampa Chapoya se encuentran sobre estos depósitos (figura 5).

Figura 5. Superficie con flujo piroclástico en el sector Pampa Chapoya.

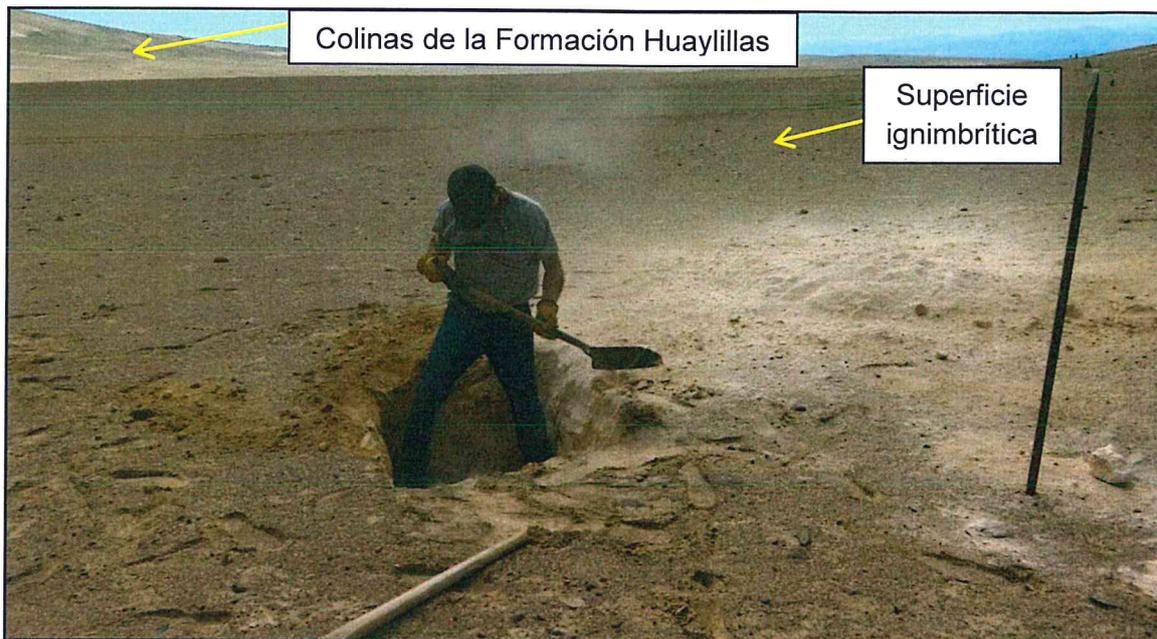
La zona propuesta N°1 tiene un área de 400,000.00 m². Geomorfológicamente esta zona se encuentra en una planicie ignimbrítica con una pendiente menor a 5°, sobre el cual se han acumulado depósitos eólicos recientes y depósitos

aluviales. Hacia el lado oeste de la zona propuesta N°1, se observa colinas de rocas volcánicas de la Formación Huaylillas (figura 6).

Figura 6. Pampa Chapolla, zona propuesta N°1. En primer plano se muestra la superficie ignimbrítica, al fondo se observa las colinas de la Formación Huaylillas.

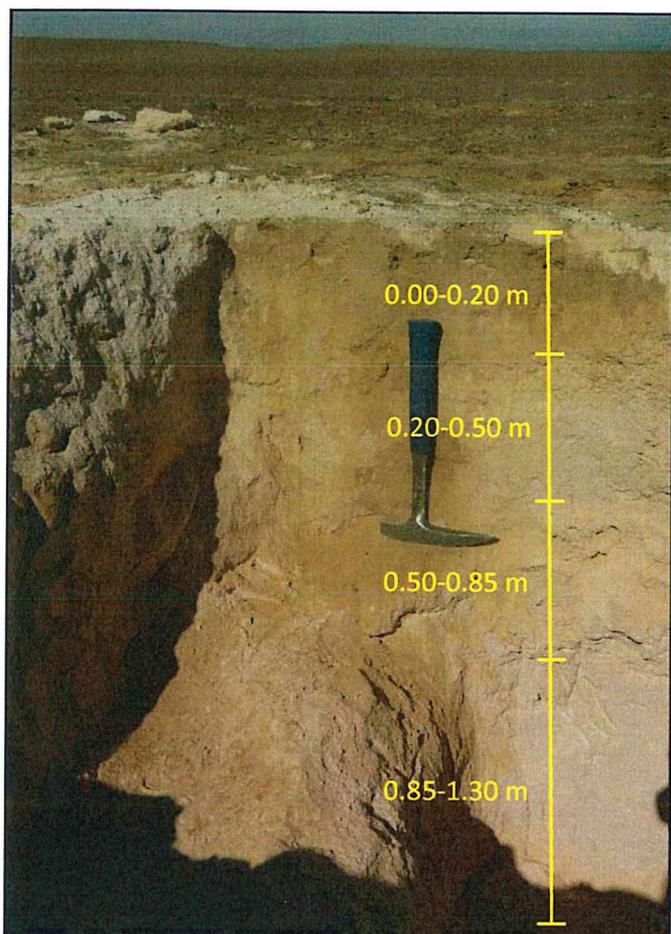
En la zona propuesta N°1 se hizo una calicata de 1.30 m de profundidad (figura 7). Litológicamente se encuentra compuesto por ignimbrita constituido por ceniza (70%), líticos de naturaleza volcánica (20%) y pómez (10%) de hasta 0.5 cm de diámetro. La ignimbrita es de color blanquecina, superficialmente suelta y de consistencia variable en profundidad.

0.00-0.20m: Suelo limo - arcilloso de color marrón, completamente desmoronable.

0.20-0.50m: Ignimbrita medianamente suelta, con granos tamaño arena-limo y matriz tufácea. Fragmentos de pómez y líticos volcánicos menores a 0.5 cm. Las pómez tienen formas subredondeadas y los líticos son subangulosos.

0.50-0.85 m: Nivel de 35 cm de ignimbrita medianamente endurecido.

0.85-1.30 m: Ignimbrita medianamente densas a sueltas, con granos tamaño arena-limo y matriz tufácea. Fragmentos de pómez y líticos volcánicos menores a 0.5 cm.

Figura 7. Calicata de 1.30 m de profundidad en Pampa Chapolla, zona propuesta N°1.

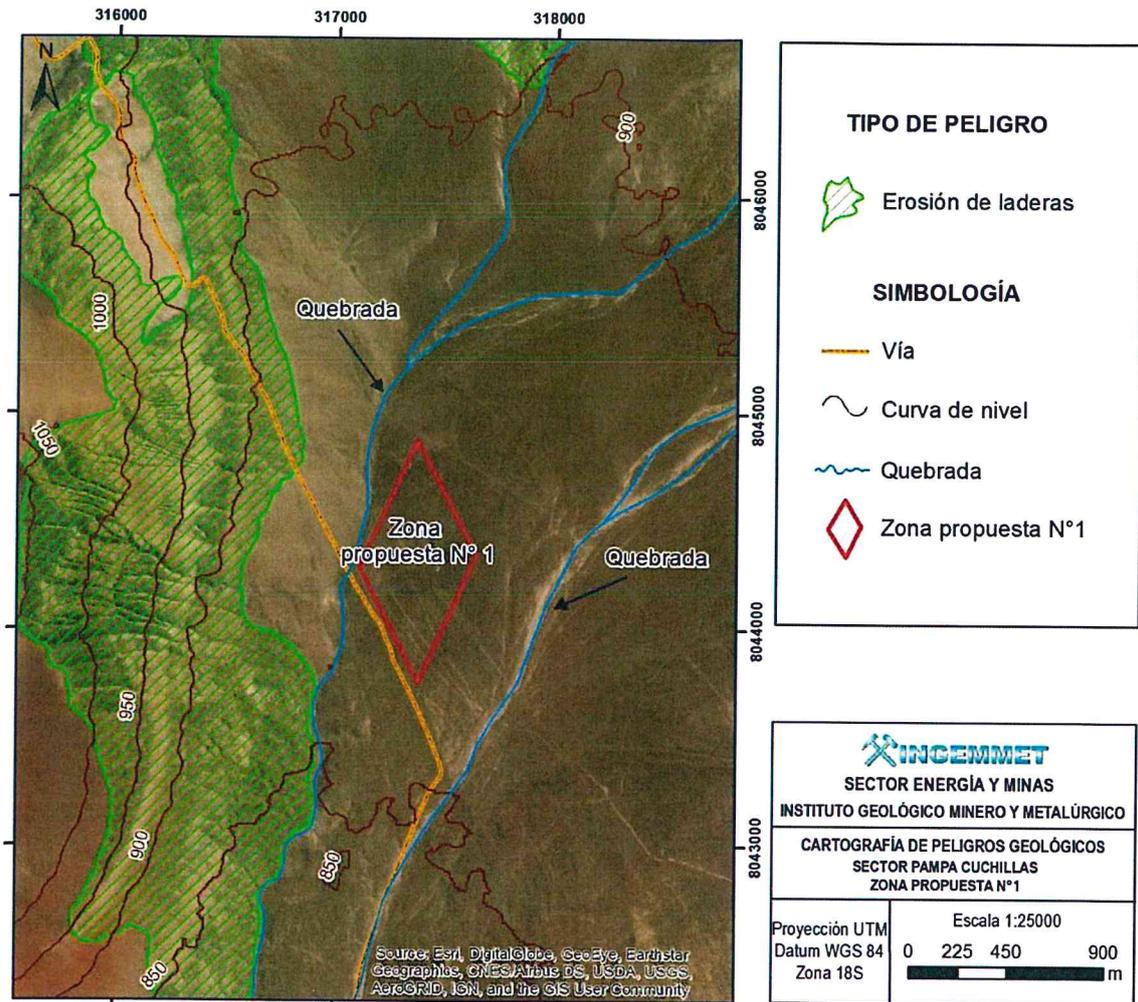
En la zona propuesta N°1 se identificaron procesos de erosiones de ladera (figura 8).

Figura 8. Imagen Satelital Google Earth, muestra erosiones de ladera a manera de surcos y cárcavas, en laderas aledañas a la zona propuesta N°1.

Adicionalmente a las erosiones de ladera, se ha observado dos quebradas en ambas márgenes de la zona propuesta N°1 (figura 8). La primera se encuentra a 40 m al oeste de la zona de estudio, tiene 20 m de ancho y entre 3 a 5 metros de profundidad. Así mismo a 380 m al este de la zona de estudio se encuentra otra quebrada de 40 metros de ancho y entre 4 a 6 metros de profundidad.

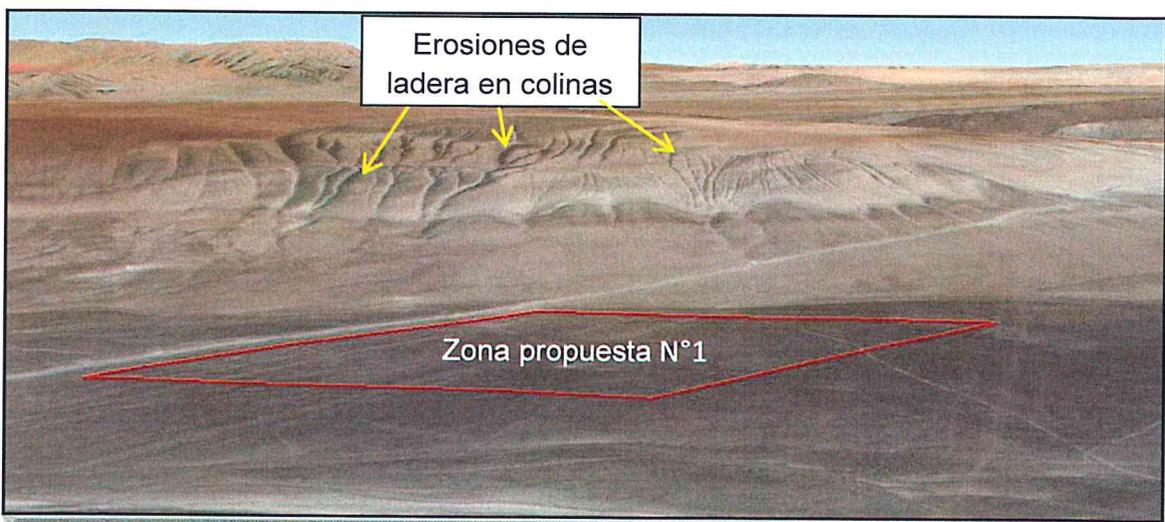
A 500 m al oeste de la zona propuesta N°1 se han identificado procesos de erosión en cárcava y surcos (figura 9). Las cárcavas tienen aperturas entre 10 m a 15 m y profundidades variables entre 5 m a 10 m.

Las causas de erosiones de ladera son: roca de mala calidad que se erosiona fácilmente, conformada por ignimbrita de la Formación Huaylillas. Pendiente de las colinas que varían entre 20° a 30°.

Figura 9. Se observan procesos de erosiones de ladera, al oeste de la zona propuesta N°1.

- a) Estudio de suelo en las zonas propuestas 1 y 2, para determinar las características del suelo, con fines de cimentación.
- b) Canalización y limpieza de las quebradas de las zonas propuesta N°1 y 2, respetando su cauce natural para que en caso de fuertes precipitaciones en esta zona, el agua y/o huaycos se canalice respetando su cauce.
- c) Para las cárcavas que se encuentran al oeste de la zona propuesta N°2, se puede considerar las siguientes medidas de mitigación:

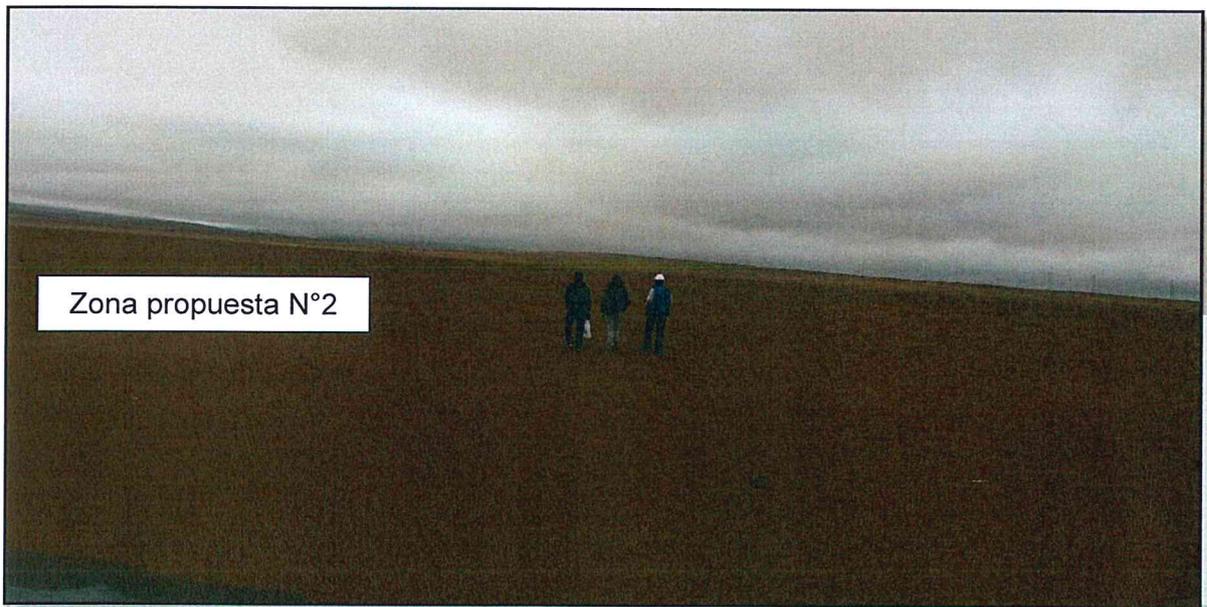
La zona propuesta N°2 tiene un área de 300,000.00 m². Geomorfológicamente esta zona se encuentra en una planicie ignimbrítica con una pendiente menor a 5°, sobre el cual se han acumulado depósitos eólicos recientes y depósitos aluviales (figura 10).

Figura 10. Pampa Chapolla, zona propuesta N°2.

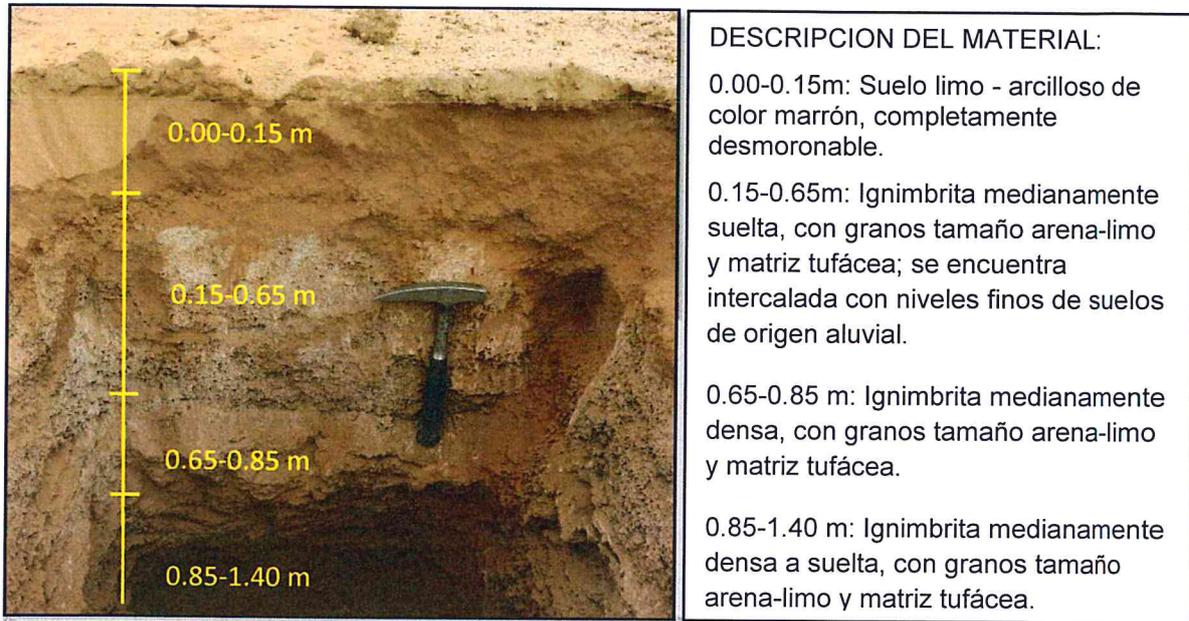
Sobre la planicie ignimbrítica se realizó una calicata de 1.40 m profundidad. A través de la calicata se pudo hacer una descripción de las características del suelo (figura 11). Litológicamente se encuentra constituido por una cobertura de suelo aluvial limo-arcilloso, infrayaciendo se encuentran suelos de la Formación Huaylillas conformados por fragmentos de pómez y líticos de origen volcánico y de consistencia variable.

Figura 11. Calicata de 1.40 m de profundidad en Pampa Chapolla, zona propuesta 2.

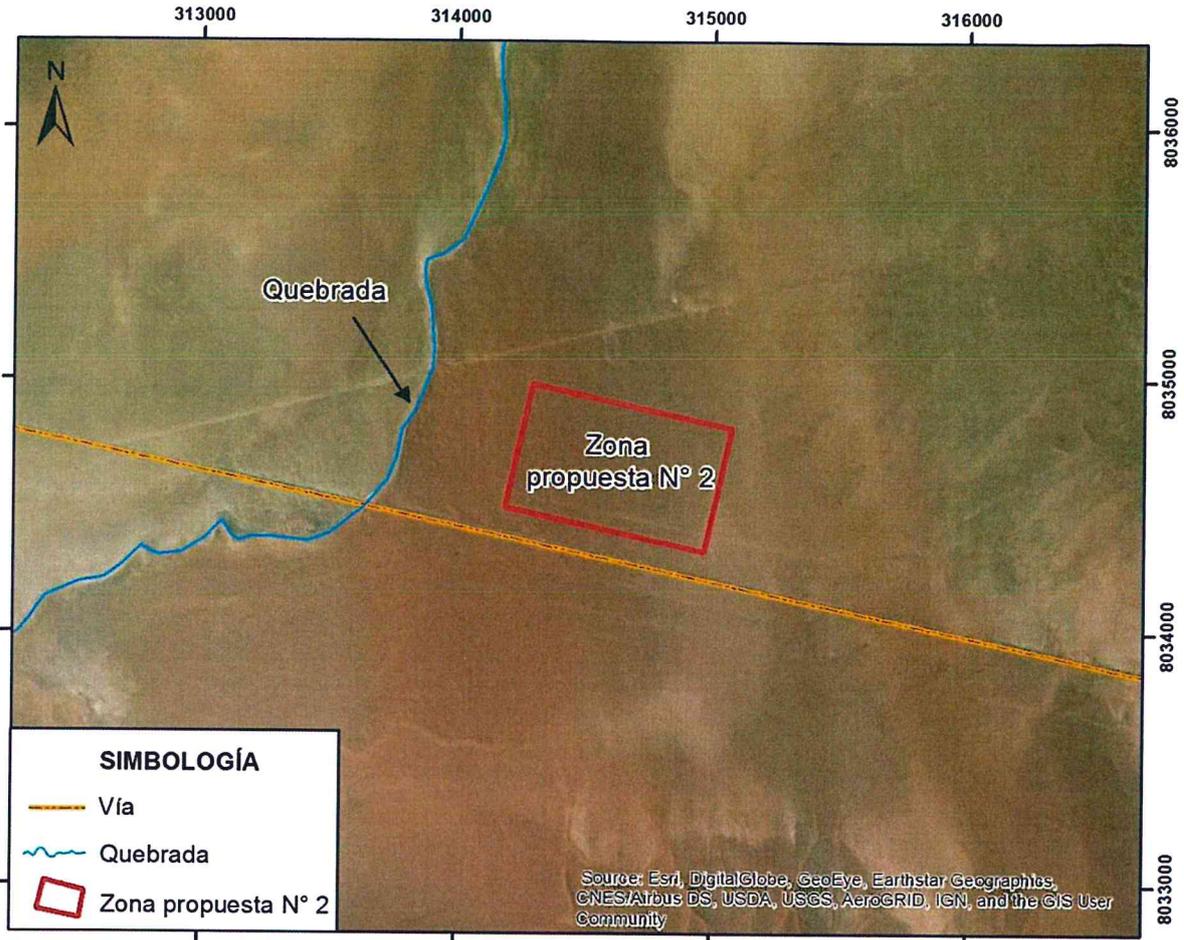
A 450 m al oeste del terreno propuesto se encuentra una quebrada entre 6 a 8 metros de ancho y entre 4 a 6 metros de profundidad (figura 12).

Figura 12. Quebrada a 450 m al oeste de la zona propuesta N°2.

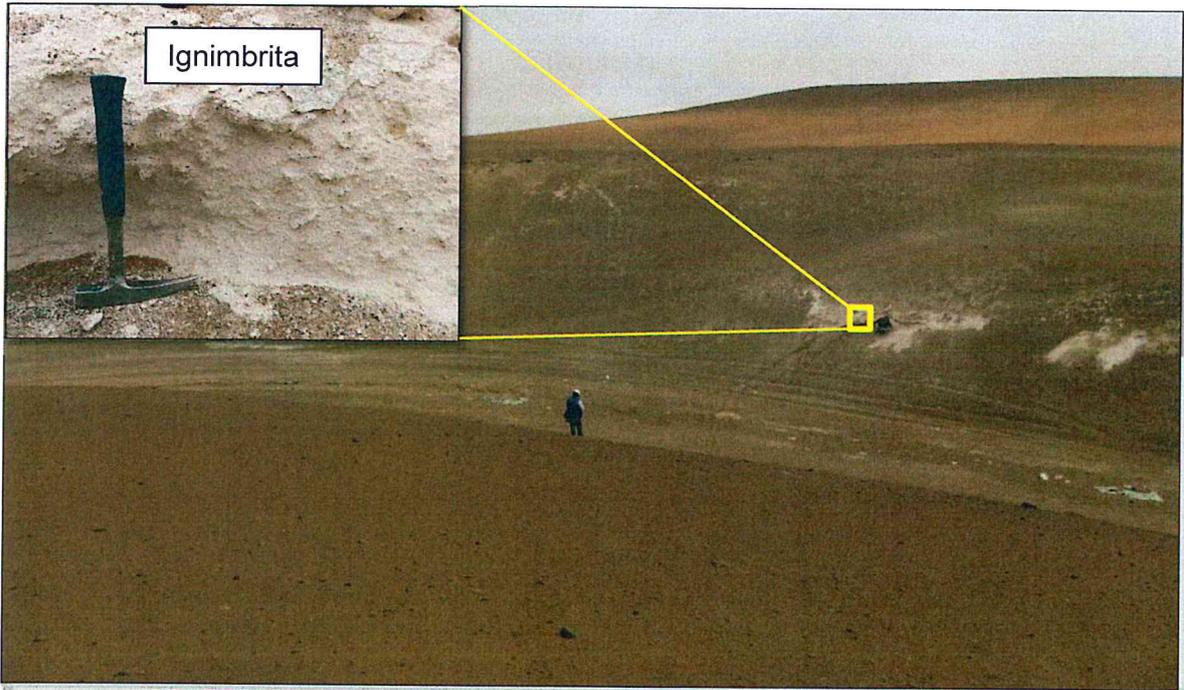
En esta quebrada se observa depósitos de ignimbritas, conformados por pómez y líticos englobados en una matriz de ceniza color blanquecino a beige, en algunos sectores presentan colores rosáceos. Los líticos son angulosos a subangulosos y tienen tamaños entre 0.5 a 5 cm. Las pómez son blanquecinas a grises y presentan tamaños menores a 1 cm. En la matriz de la roca se observa minerales sueltos (plagioclasas y biotitas). En este sector las ignimbritas se encuentran moderadamente sueltas (figura 13).

Figura 13. Muestra quebrada con depósitos de ignimbritas, compuestos por ceniza y fragmentos de pómez medianamente sueltas.
