**Instituto Geofísico del Perú**  
*Sector Ambiental*

## **INFORME**

# **DESLIZAMIENTO DEL CERRO RODEOPAMPA Y EMBALSE DEL RIO SOCOTA - REGION CAJAMARCA**

**LIMA, MARZO DE 2010**

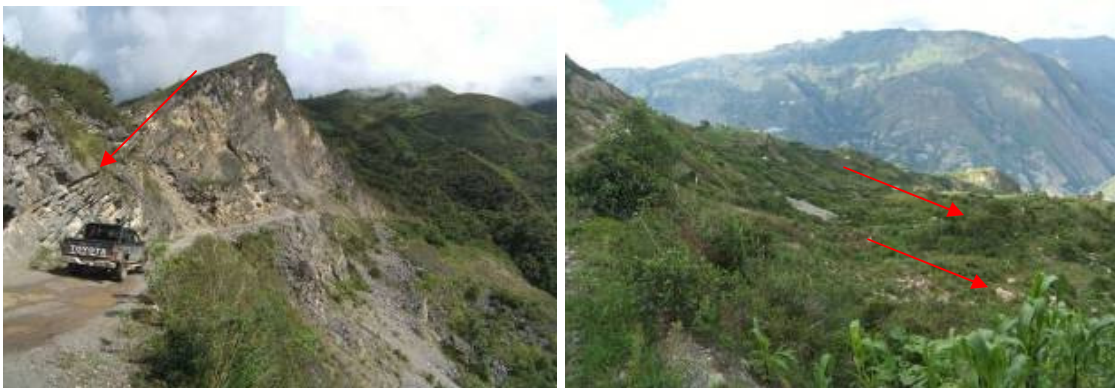
**Fotos 1 y 2. Morfología en las laderas de las capas del Grupo Pulluicana. Izquierda: Laderas escarpadas formadas por estratos de calizas en la vía San Luis de Lucma a La Ramada. Derecha: Ladera cóncava en la margen izquierda del río Conchán-Tacabamba, asociada a un deslizamiento antiguo.**

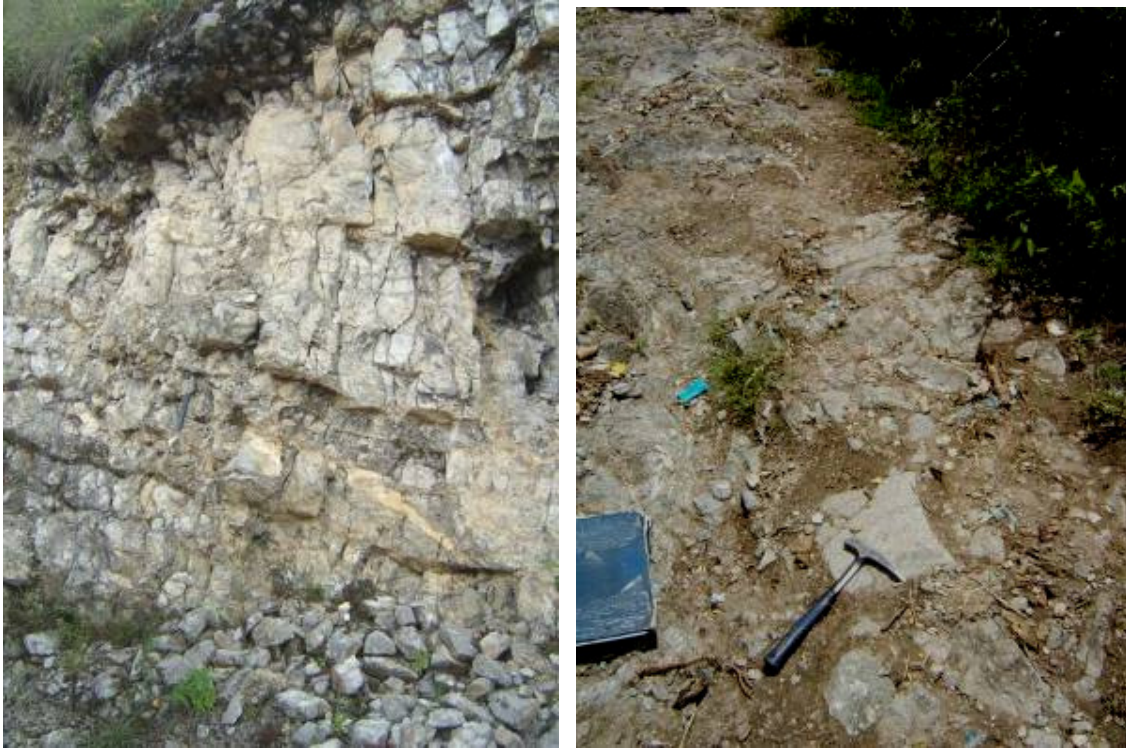
**Fotos 3 y 4. Capas de calizas y margas que afloran entre Rodeopampa y Anguía (izq.) y las rocas dioríticas en la ladera inferior de San Luis de Lucma (der.).**

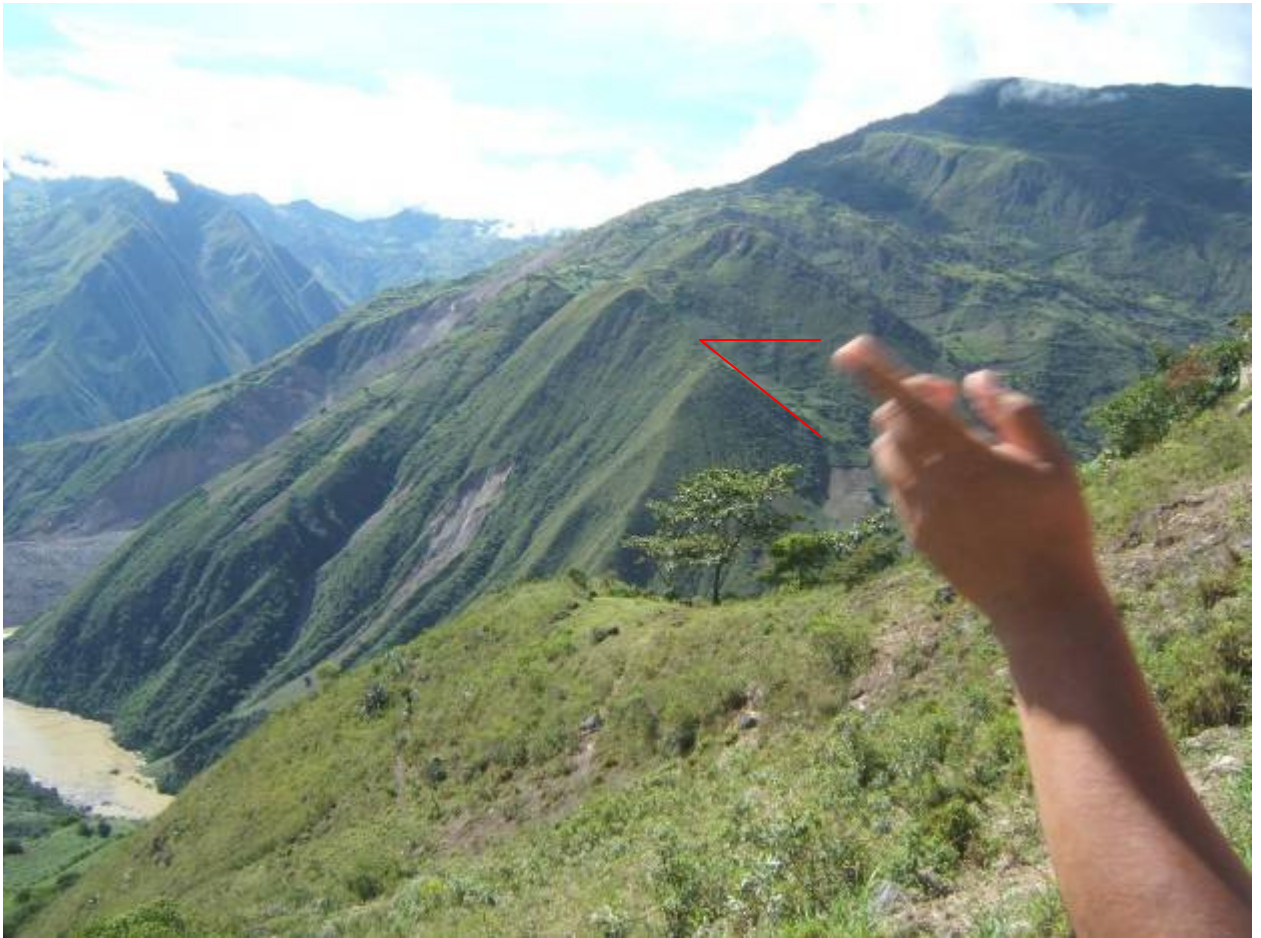
Estructuralmente la zona del valle de Sókota y Conchán/Tacabamba y en particular del cerro Calabozo/Rodeopampa, constituye un plegamiento sinclinal constituido por las secuencias calcáreas del Grupo Pullucana, atravesado por una falla de bajo ángulo o sobreescurrimiento (Ver mapa geológico-geodinámico), sobre la cual se tienen estratos de areniscas y cuarcitas del Grupo Goyllarisquizga (más antiguas), con morfología más pronunciada a escarpada<sup>2</sup>. Localmente presentan buzamiento en contra del talud de ladera de Rodeopampa (ver foto 5).

**Foto 5. Ladera del cerro Rodeopampa, donde se distingue el buzamiento de las capas sedimentarias.**

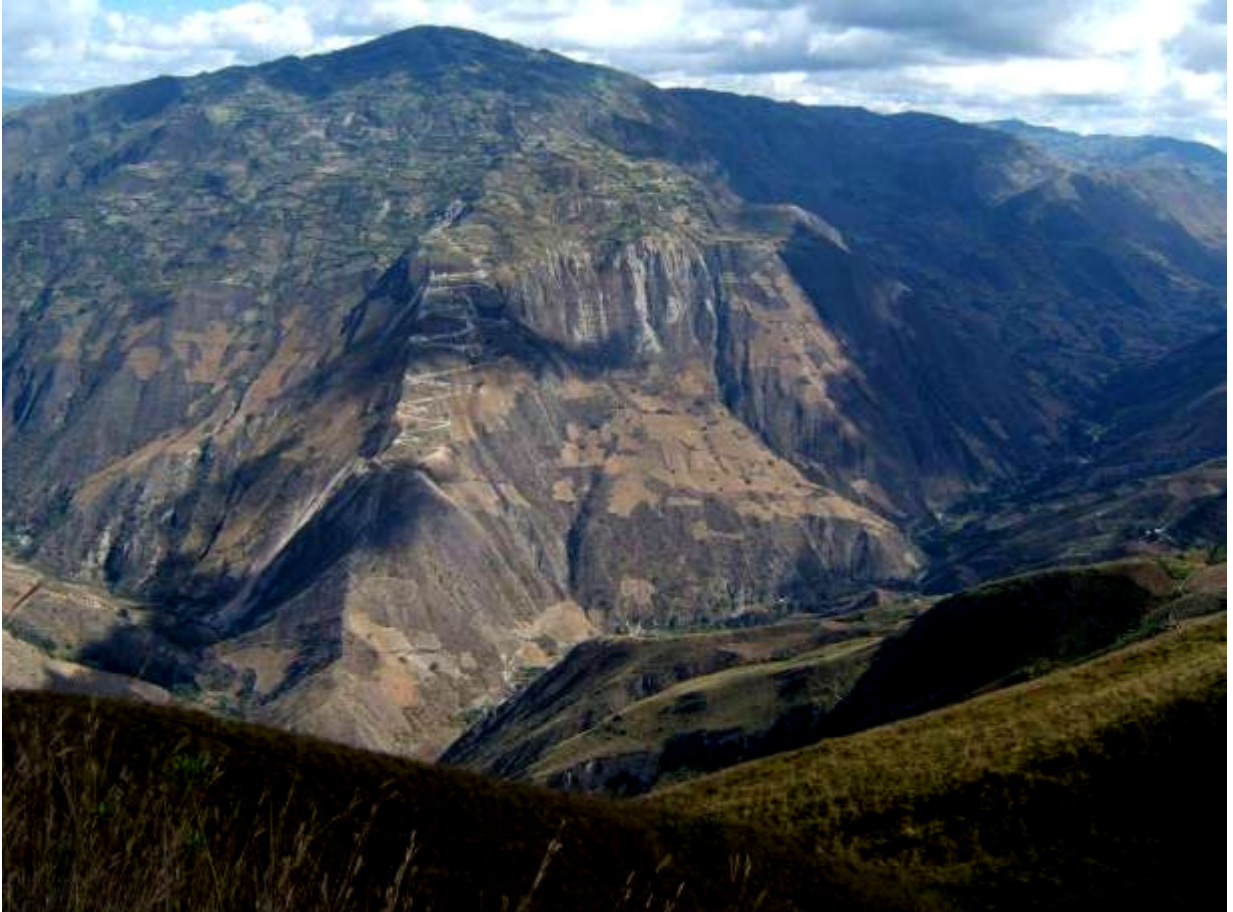
**Foto 6. Vista tomada en el año 2007, que muestra el valle de Súcota, aguas arriba, donde se distingue una ladera cóncavo-convexa de deslizamiento antiguo, tramos abruptos escarpados, crestas angulosas y en general un valle en “V”, ligeramente encañonado.**

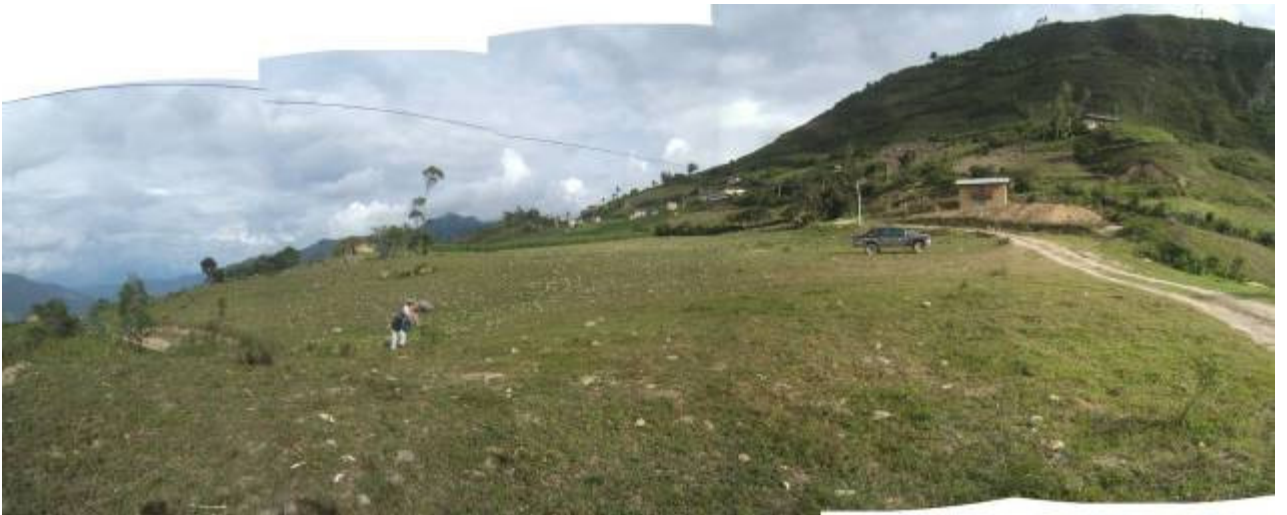
La ladera del cerro Rodeopampa antes del deslizamiento del 22 de febrero, mostraba un típico perfil cóncavo-convexo, donde podía distinguirse una escarpa abrupta de deslizamiento y un depósito colgado, ligeramente convexo que llegaba hasta el pie del río Sócota. La parte superior de Rodeopampa, como lo designa su nombre muestra una zona más extendida a plana, con ligera pendiente y corresponde a un depósito coluvial (Foto 7).

**Foto 7. Vista de la zona encima de la corona de deslizamiento del Cerro Rodeopampa, donde se observa una superficie plana coluvial.**

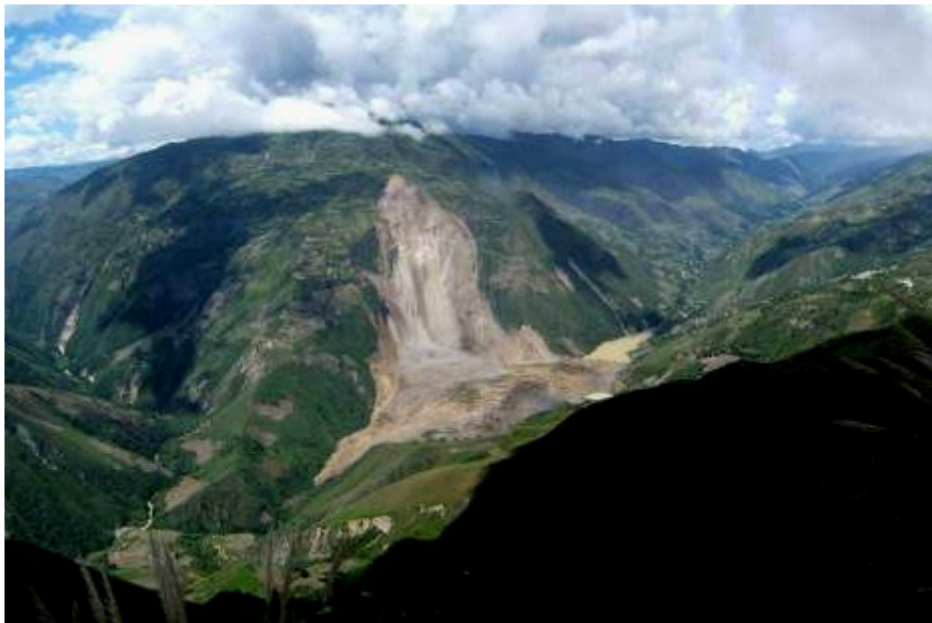
El desprendimiento fue seguido minutos después por el deslizamiento de una gran masa de material suspendido en la ladera del cerro (sector Calabozo), el cual originó un brusco movimiento hacia abajo y hacia fuera de la ladera, y una ola o “run up”, chocando o impactando con la margen izquierda del río Súcota cuyo material se emplazó en el cauce del río y fluyó, en función a la topografía del terreno tanto aguas arriba como aguas abajo del valle, embalsándolo<sup>4</sup> (Ver Foto 8).

**Foto 8. Vista actual del deslizamiento del Cerro Rodeopampa y el embalse en el río Súcota.**

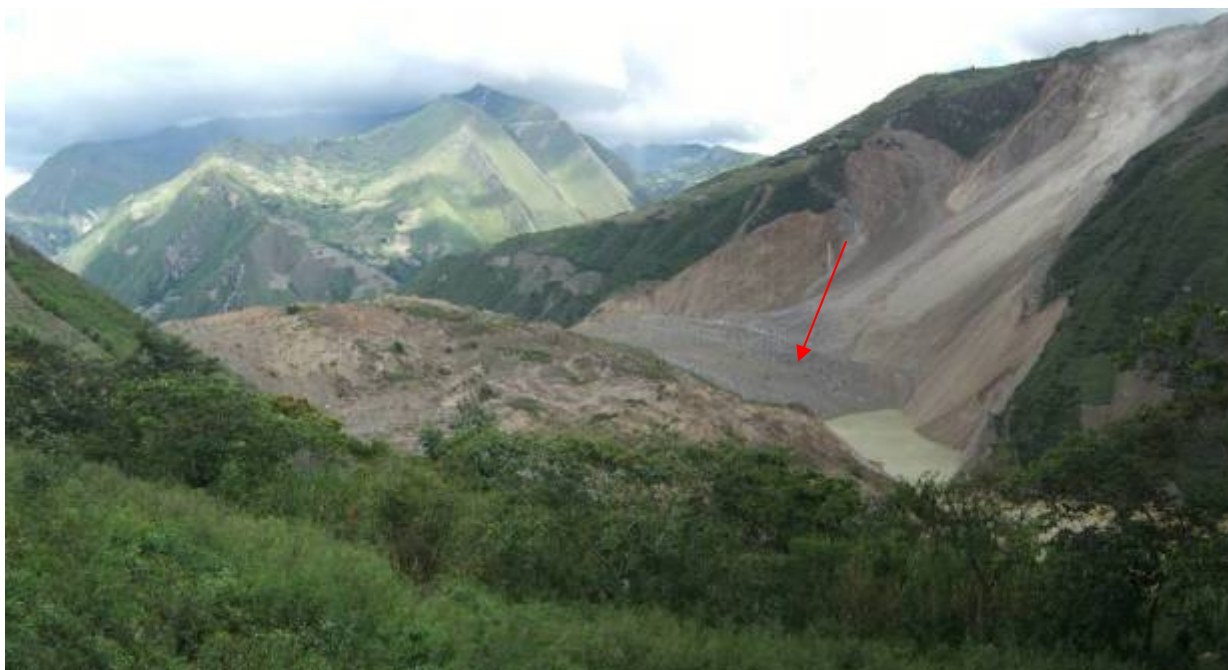
**Tipo de movimiento en masa:** Las características del movimiento en masa tipifican a un deslizamiento de tipo rotacional. Este deslizamiento en la corona actual presenta evidencias de avance retrogresivo. Acompañan al evento desprendimientos y derrumbes de material rocoso fracturado y depósito coluvial, cuyo material se sigue acumulando en forma de talus, al pie del deslizamiento, sobre la zona de embalse.

*Foto 9. Vista de la zona del embalse. Notar el material que continua derrumbándose al pie del depósito de embalse del río Súcota.*

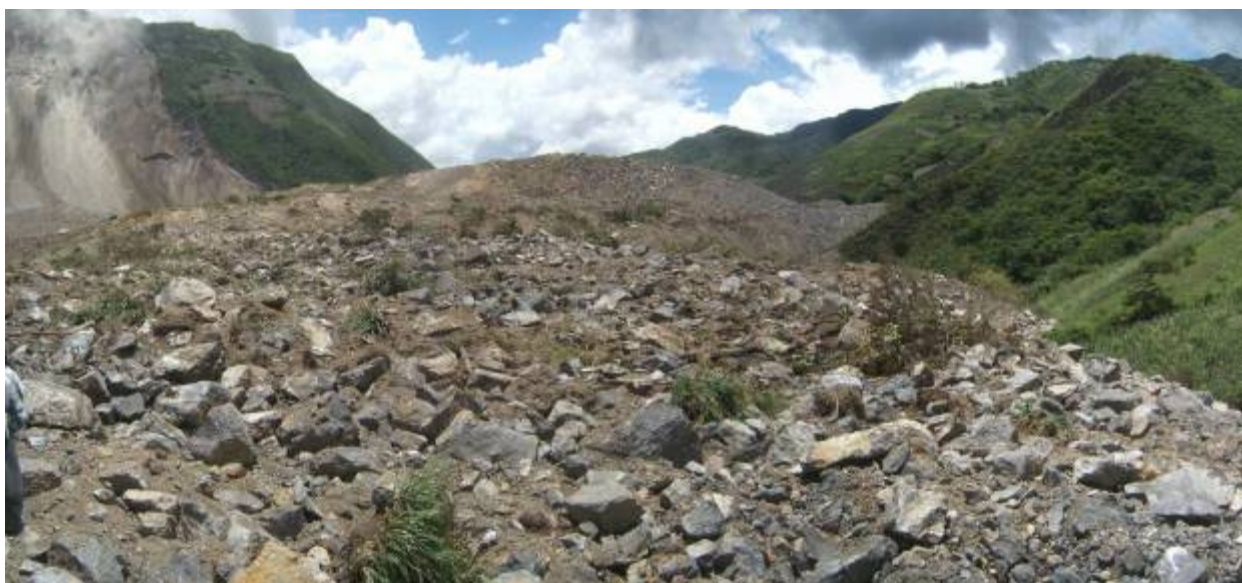
- Run up: Material deslizado hacia la margen izquierda hasta 100 m por encima del cauce fluvial antiguo, alcanzando la cota 1300.
- Tipo de embalse: Tipo III (Clasificación de Costa & Schuster, 1988)<sup>5</sup>.

**Foto 10. Run up u ola de desplazamiento del material que alcanzó la margen izquierda del río Sócota, hasta 100 m por encima de su cauce antiguo.**

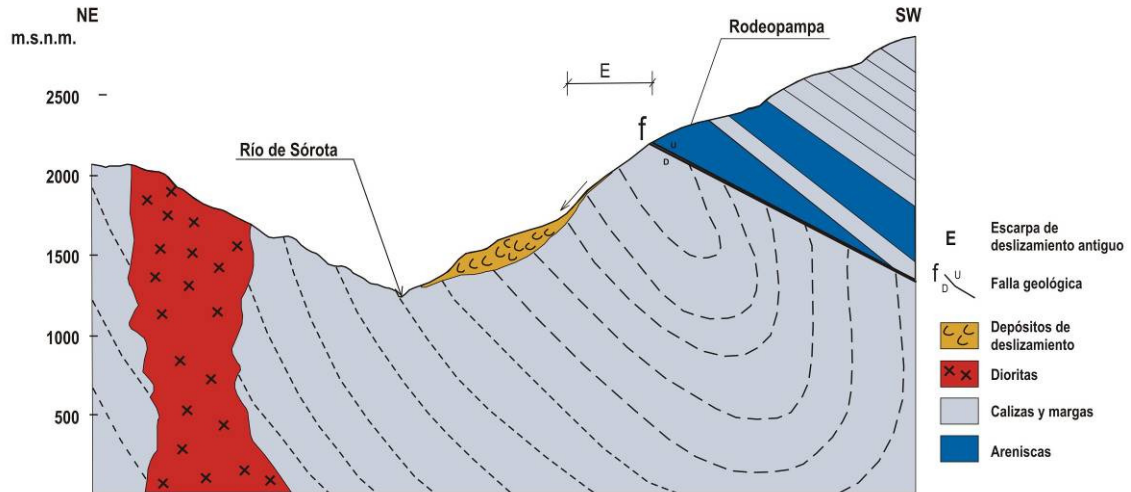
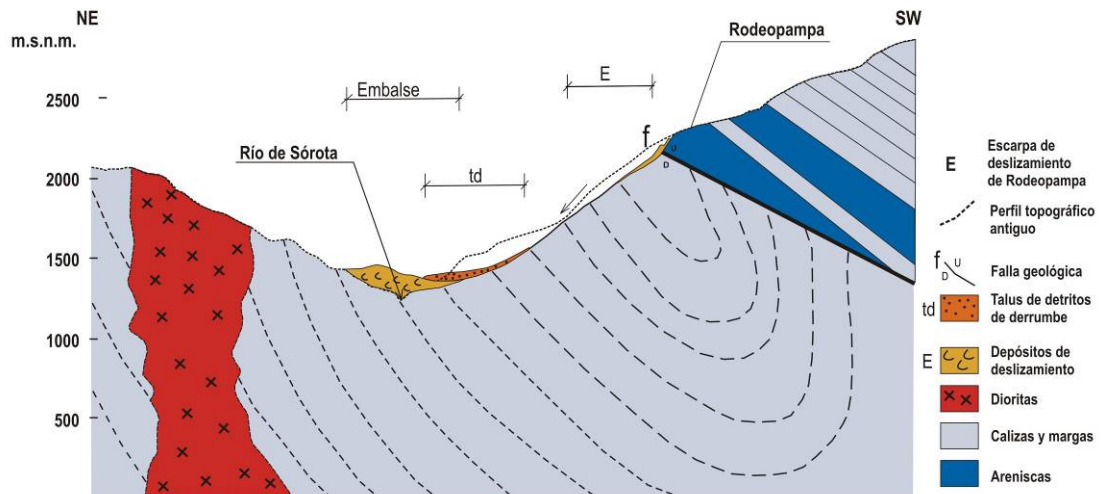
- 1) Perfil geológico-geodinámico vista aguas abajo SW-NE (Figura 2), donde se resalta el substrato rocoso calcáreo estructuralmente plegado (sinclinal), mostrando una falla de sobreescurreamiento. En el sector de esta falla se puede apreciar la escarpa y ladera abajo el depósito de un deslizamiento antiguo (sector de Calabozo).
- 2) Perfil geológico-geodinámico similar, donde se resalta en líneas punteadas la topografía de la ladera antes del deslizamiento del 22-02-2010. Sobresale una superficie cóncava originada por el deslizamiento reciente que tipifica un deslizamiento rotacional, en cuyo pie se muestra el depósito que originó el embalse del río Sócota. La parte superior muestra escarpas y asentamientos secundarios.

En ambos casos la superficie o inicio de los deslizamientos (antiguo y reciente), se encuentra en la zona adyacente al plano de falla, donde se encontró material de brecha o panizo.

**Figuras 2 y 3. Perfiles geológicos-geodinámicos comparativos pre y post deslizamiento en el cerro Calabozo/Rodeopampa, que represó el valle del río Sórota.**

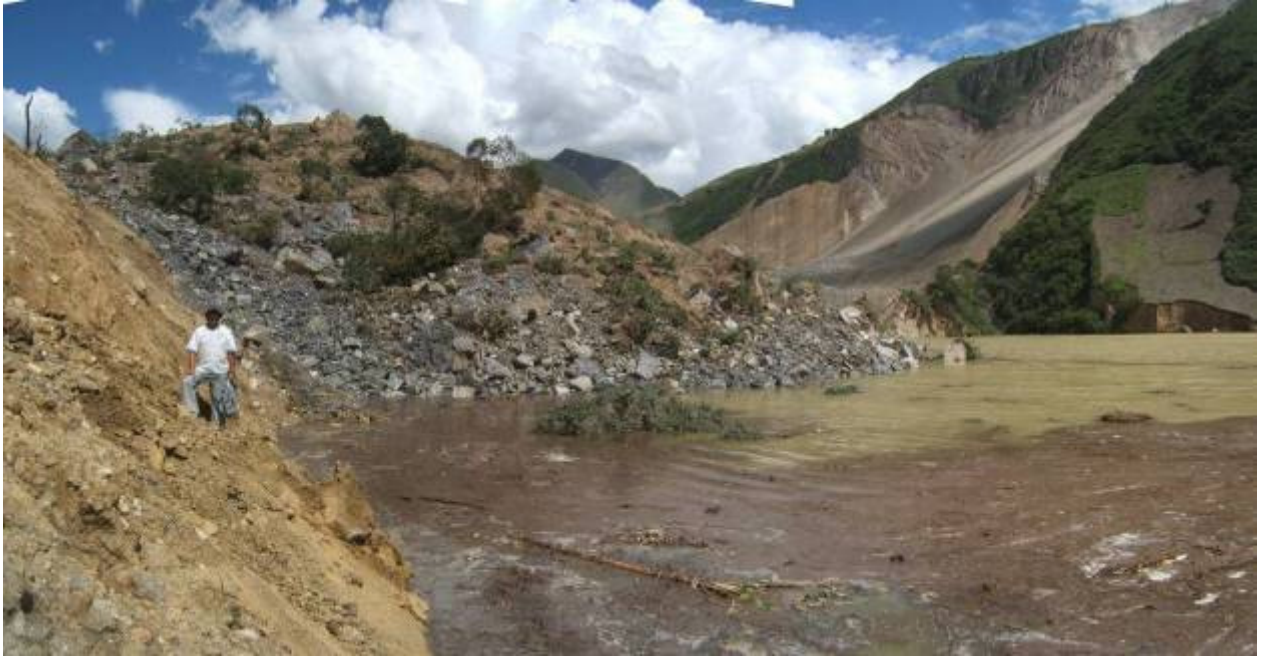
*Foto 11. Zona de embalse hacia aguas arriba en dirección al distrito de Sócota.*

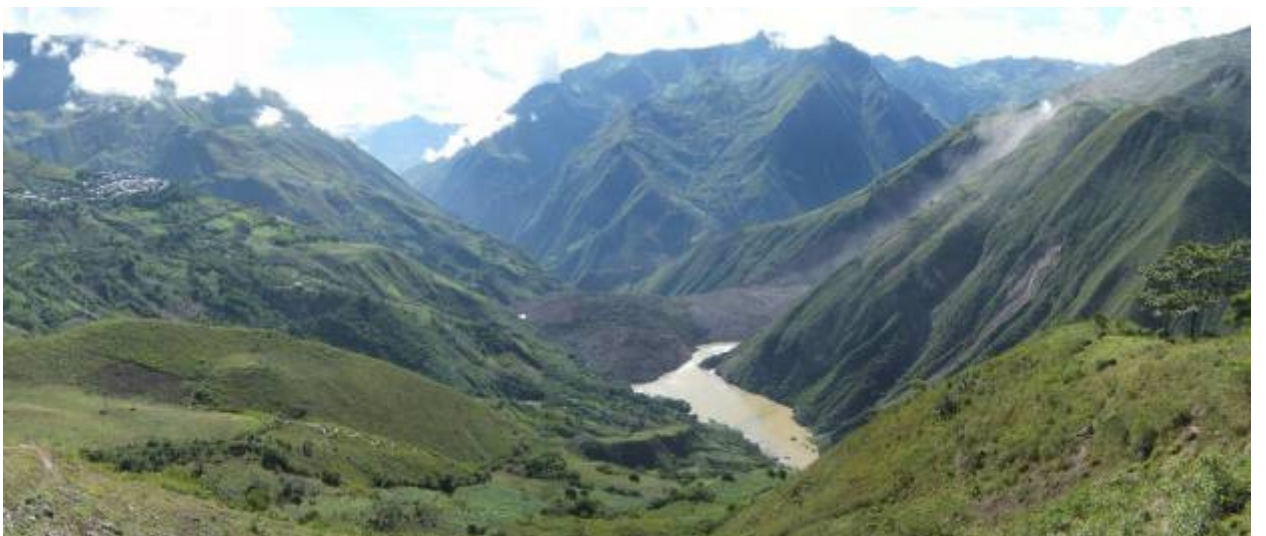
*Foto 12. Vista de perfil que muestra la zona de deslizamiento y embalse. En el lado izquierdo el poblado de San Luis de Lucma.*

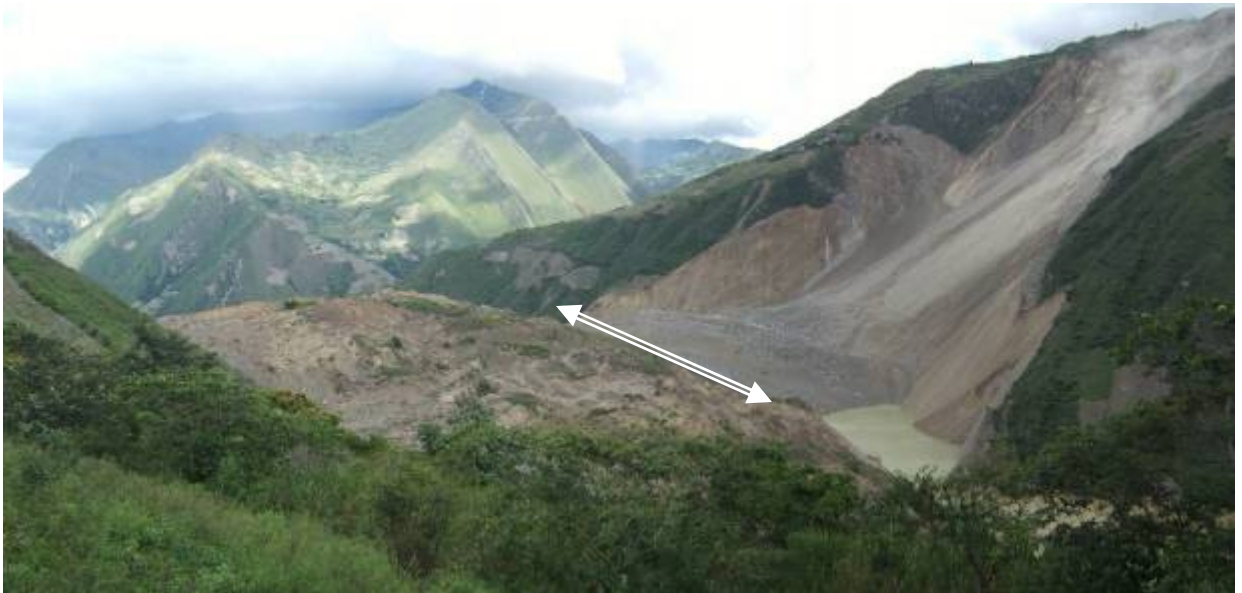
**Foto 13. Zona recomendada para aperturar un canal que ayude al desembalse de la laguna originada por el deslizamiento.**

- Realizar un levantamiento topográfico simple, que permita el cálculo de la longitud de un canal y su profundidad mínima en la zona recomendada (ver Fotos 13 y 14).

- Apertura de un canal en la zona central del embalse, que permitiría un desembalse controlado y evitaría la erosión y derrumbamiento de ambos márgenes del río Súcota. Para esto se requerirá de la presencia de personal profesional especializados en labores de desembalse.

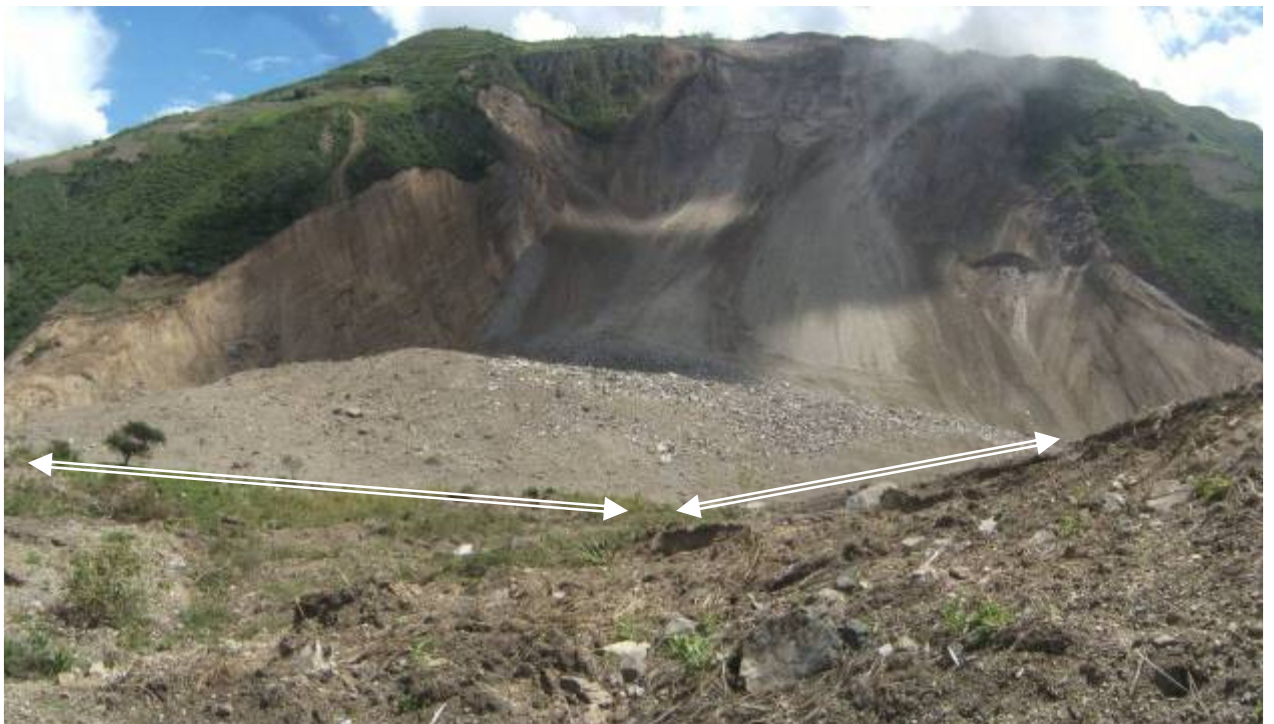
**Foto 14. Detalle de la foto anterior que muestra una zona baja entre la zona del embalse mayor y el material que sigue derrumbándose.**

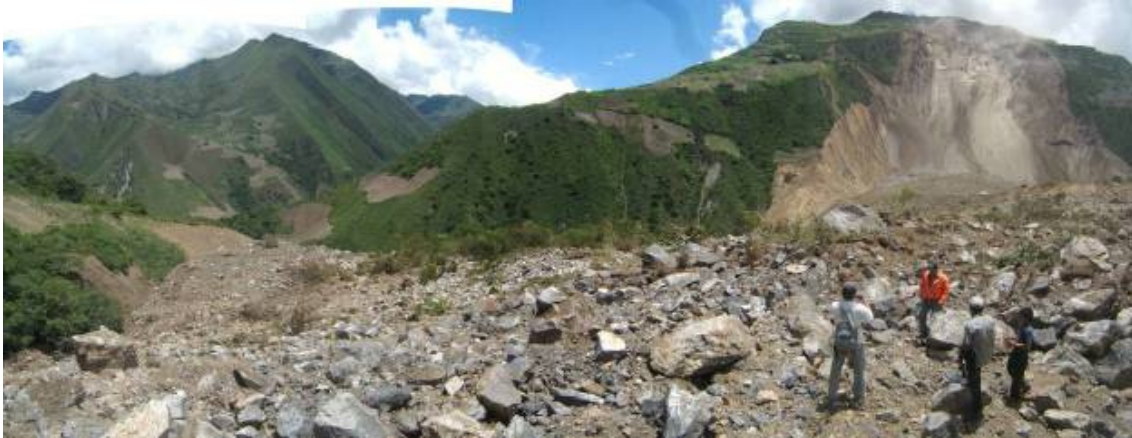
Los efectos del deslizamiento se dieron en la ladera inferior de Lucma (sector Casián), afectando zonas de frutales, cultivos de pan llevar, la desaparición de una persona y la muerte de una res y un caballo. Se ha producido también como efectos del deslizamiento en la margen izquierda el embalse de las aguas de la quebrada Tinbungas/Casián (Foto 16).

**Foto 15.** Vista de cerca del material caído y deslizado hacia la margen de San Luis de Lucma, afectando áreas de cultivo.

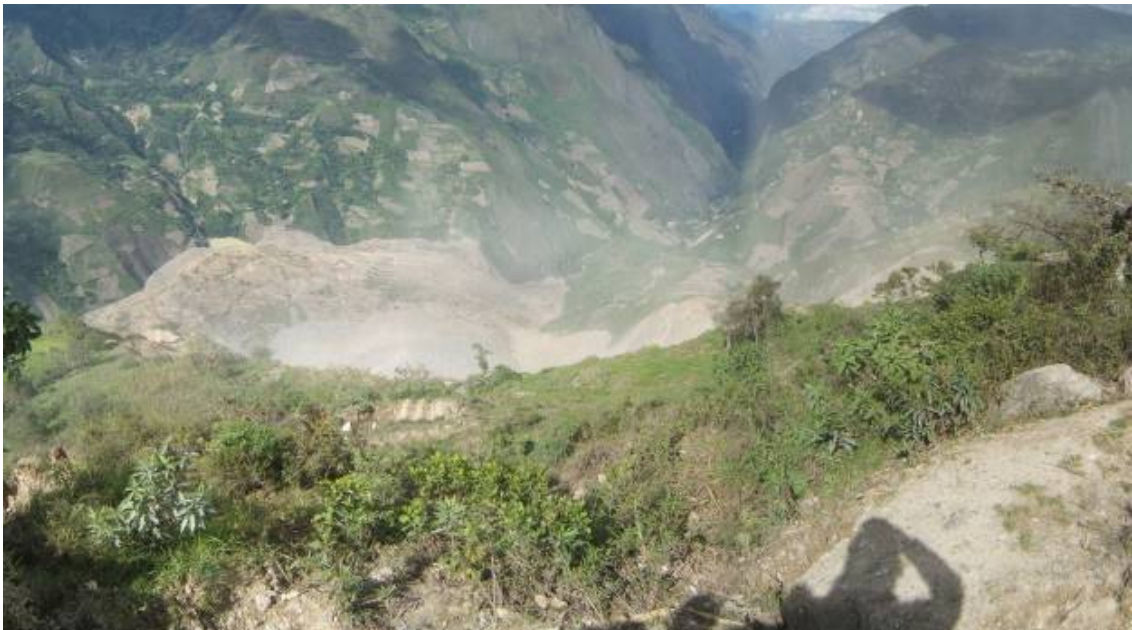
**Foto 16.** Vista tomada desde Rodeopampa, donde se puede apreciar la masa deslizada en el pie del valle y el embalse de las aguas de la quebrada Timbungas.

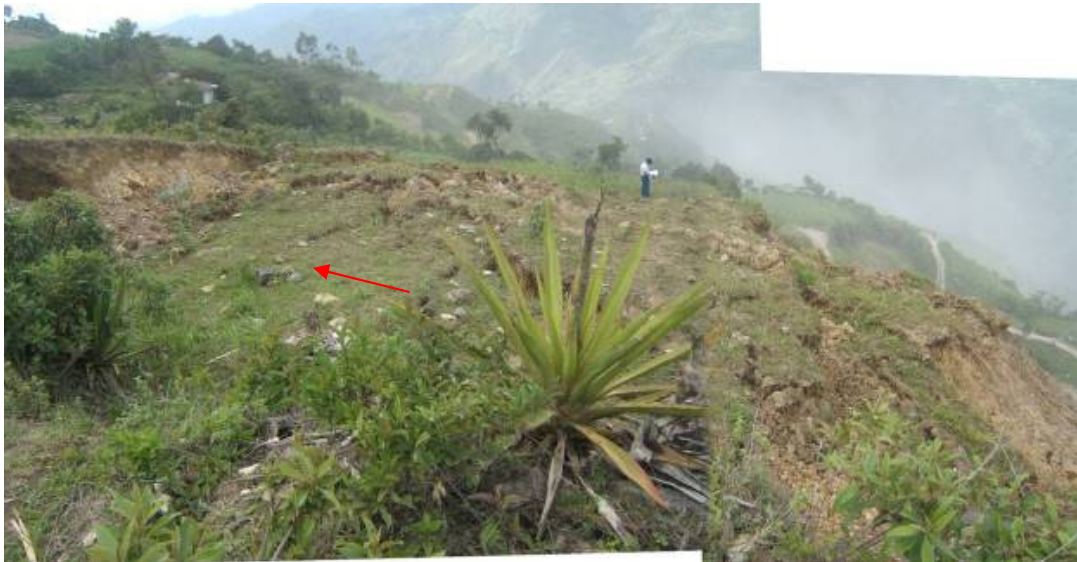
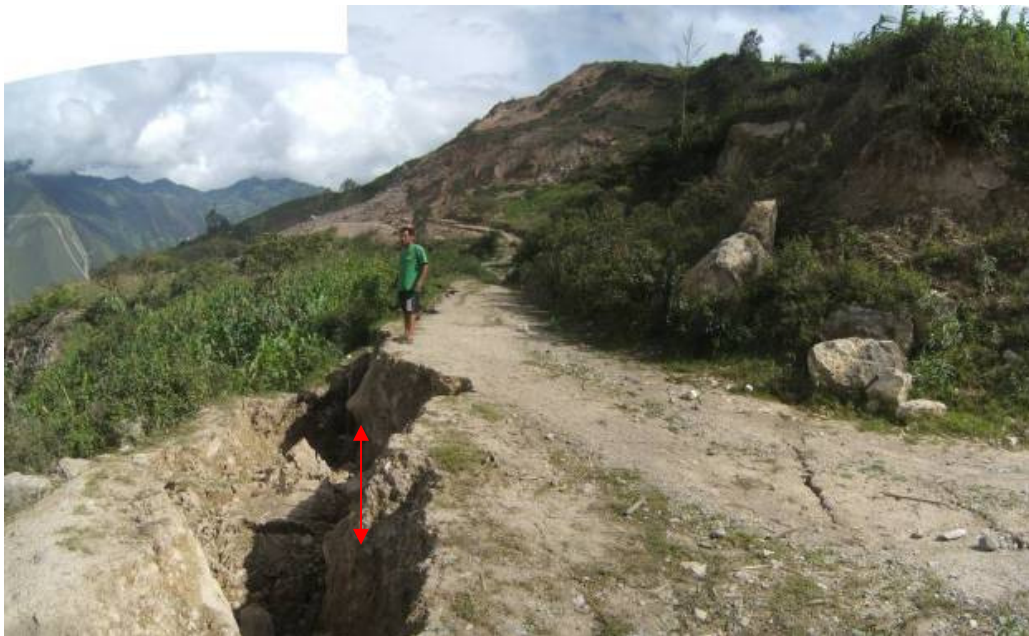
Este poblado pertenece al distrito de Anguía, se ubica en la parte alta y media del cerro Calabozo, que como se describió anteriormente, presenta pendientes altas, de hasta 55° y talud inestable que ha originado un deslizamiento activo hace varios años. Este poblado se encuentra en una zona de alto peligro por movimientos en masa, por lo que es necesario reubicar las viviendas asentadas en las inmediaciones de este cerro. Gran parte de la población de Rodeopampa afectada, ha sido trasladada momentáneamente al distrito de Anguía. El proceso retrogresivo del deslizamiento está afectando terrenos de cultivo, caminos de herradura y algunas viviendas ubicadas en la ladera (Fotos 17 y 18).

**Fotos 17 y 18. Vistas en la escarpa superior del deslizamiento rotacional de Rodeopampa; escarpas secundarias, asentamientos en el terreno mayores a 1.50 m, agrietamientos, basculamientos y avance retrogresivo que compromete las tierras de cultivo de Rodeopampa.**

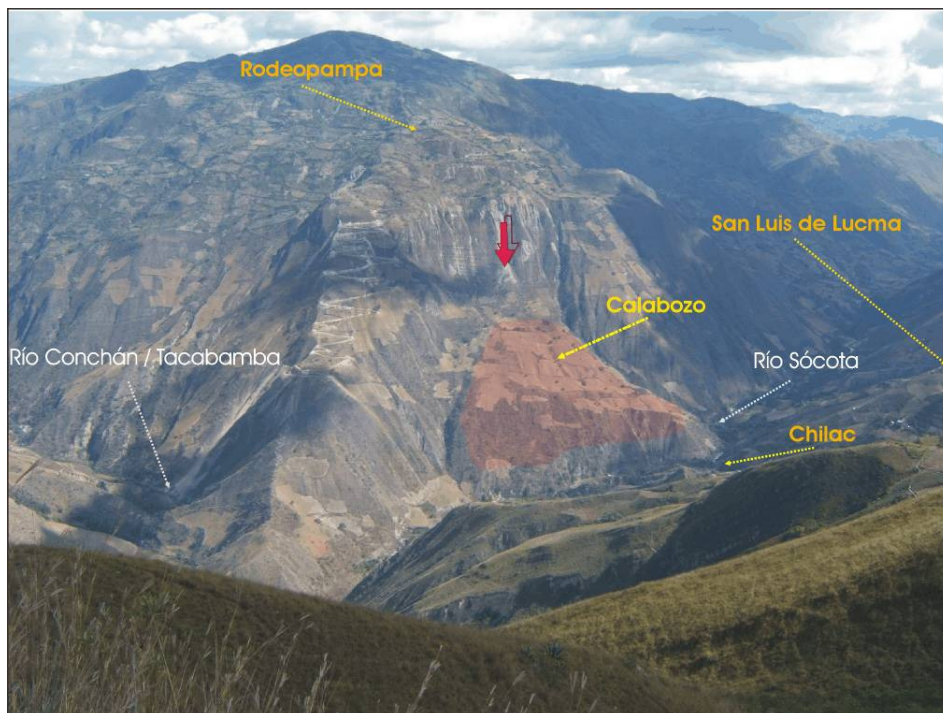
A partir de abril del año 2009 la caída de material se hace más frecuente afectando áreas de cultivo de la parte baja del cerro Rodeopampa, zona conocida como Calabozo (Figura 2). Como lo indicó la Sra. María Yolanda: “Años atrás mi padre tenía un terreno en Calabozo y con el material que estuvo cayendo fue cubierto”. Otro incremento notorio en la de caída de material fue presenciado en el mes de diciembre del 2009 aproximadamente, el cual continuó afectando áreas de cultivo.

Figura 2. Ilustración del inicio del deslizamiento, indicado por la flecha roja. Foto tomada por el Ing. Zavala, 2007.

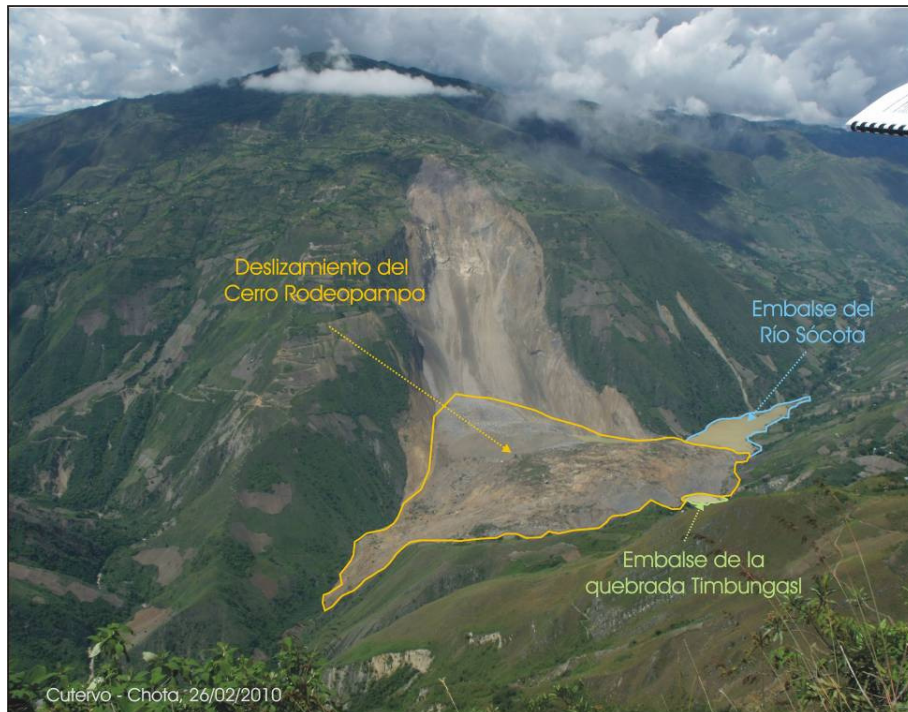
**Figura 3. Embalse del río Sócota ocasionado por el deslizamiento del cerro Rodeopampa. Foto tomada el 26/02/2010.**
