**INGEMMET**

**Informe Técnico N° A6935**

# **EVALUACIÓN DE PELIGROS GEOLÓGICOS DE LA ZONA PROPUESTA PARA REUBICACIÓN EN EL SECTOR DE AMATA**

Región Moquegua  
Provincia General Sánchez Cerro  
Distrito Coalaque

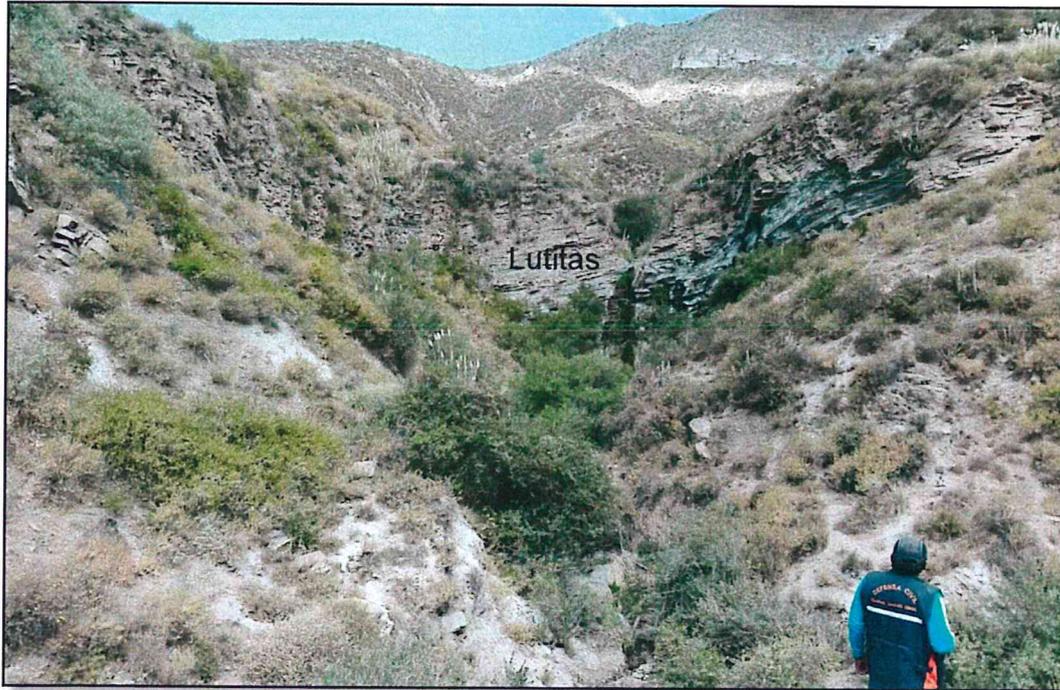
- **Formación Cachios:** Las principales rocas que afloran en el área de Amata son rocas de la formación Cachios (figura 4). La zona de estudio se encuentra sobre estos depósitos. Litológicamente están conformadas por arcillitas de colores negros, grises, verdes, marrones, pardo amarillentas, etc., cubiertas en algunas partes por costras blancas. Las arcillitas se presentan en capas delgadas, friables, apreciándose algunas estructuras arriñonadas y fácilmente deleznable; con frecuentes nódulos de núcleo mayormente arenoso de grano fino. Estas capas se intercalan con algunos lechos de areniscas de colores claros y de grano fino. El miembro Cachíos descansa concordantemente sobre las areniscas y arcillitas del miembro Puente. Su contacto inferior queda establecido en los lugares donde son escasas las capas de areniscas que se intercalan en la secuencia de arcillitas. El contacto superior ofrece un cuadro similar, debido a que el miembro Labra que lo suprayace posee características litológicas semejantes a las del miembro Puente, Wilfredo (1978).

*Figura 4. Afloramiento de arcillitas gris oscuras intercalado con niveles de areniscas de la Formación Cachios, en el sector de Amata.*

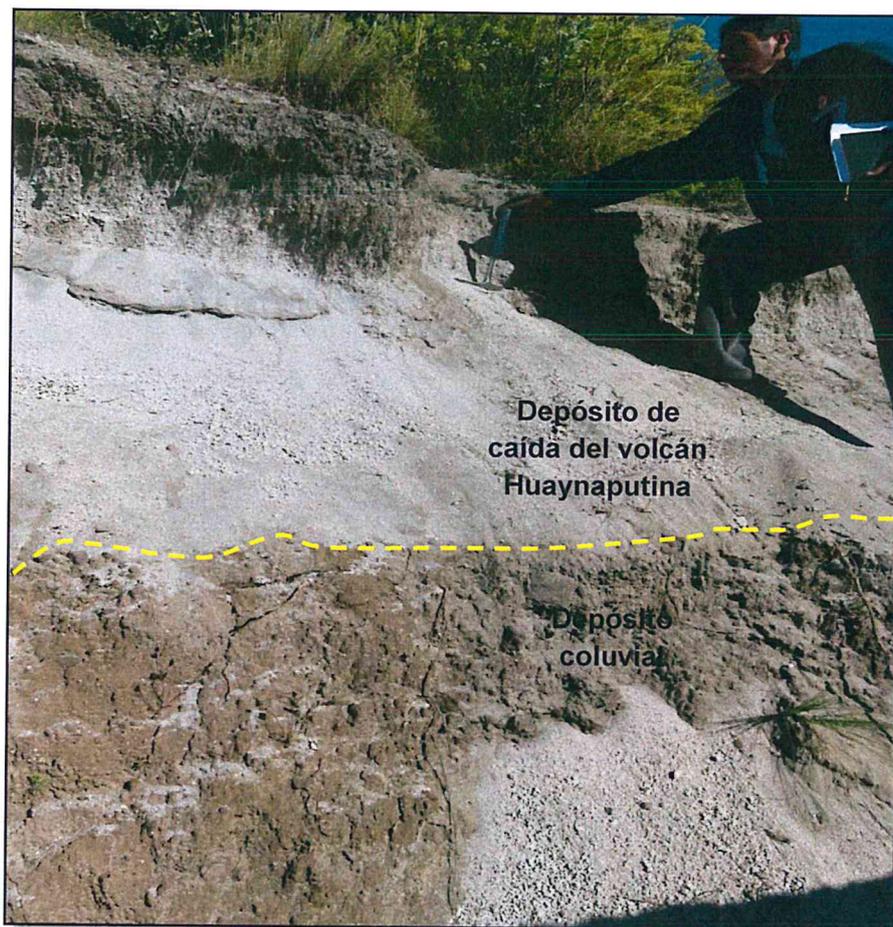
*Figura 5: Afloramiento en la zona de estudio. Muestra depósito de lapilli de pómez del volcán Huaynaputina sobreyaciendo a depósitos coluviales. Ambos depósitos sobreyacen a las arcillitas de la formación Cachios.*

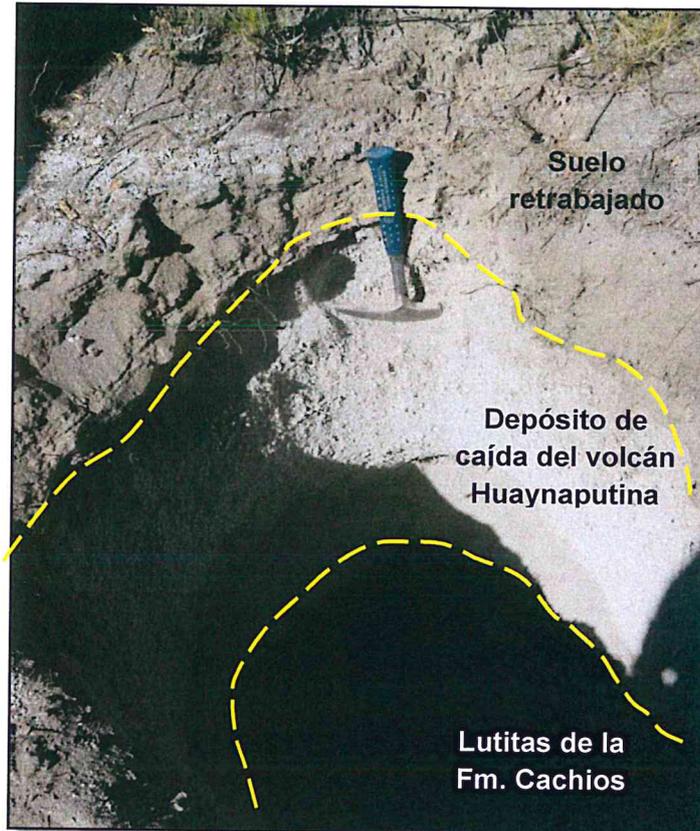
*Figura 6: Calicata de 2.5 m de profundidad en la zona de estudio. Se observa depósito de lapilli de pómez del Huaynaputina sobre depósitos de la Formación Cachios.*

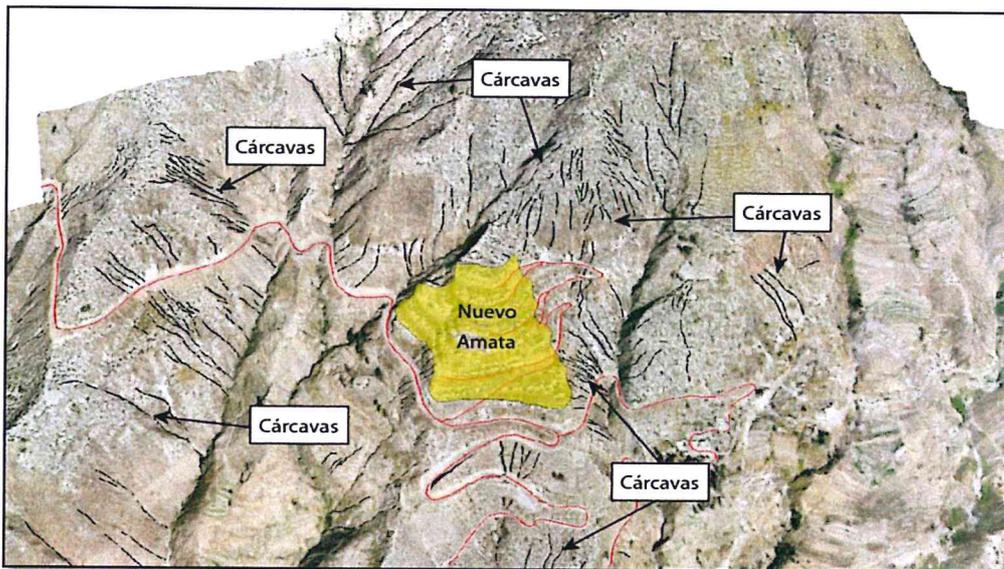
En época de lluvias intensas estos materiales son afectados por erosión de ladera (cárcavas), figuras 12 y 13. Se ha evidenciado en algunos sectores que las cárcavas que tienen anchos máximos de 3 a 5 m. y profundidades de 2 a 5 m. El material erosionado aporta material suelto a las quebradas, contribuyendo a la generación de flujos no canalizados.

Figura 12. Muestra la erosión de laderas por cárcavas en inmediaciones de la zona de reubicación de Amata.

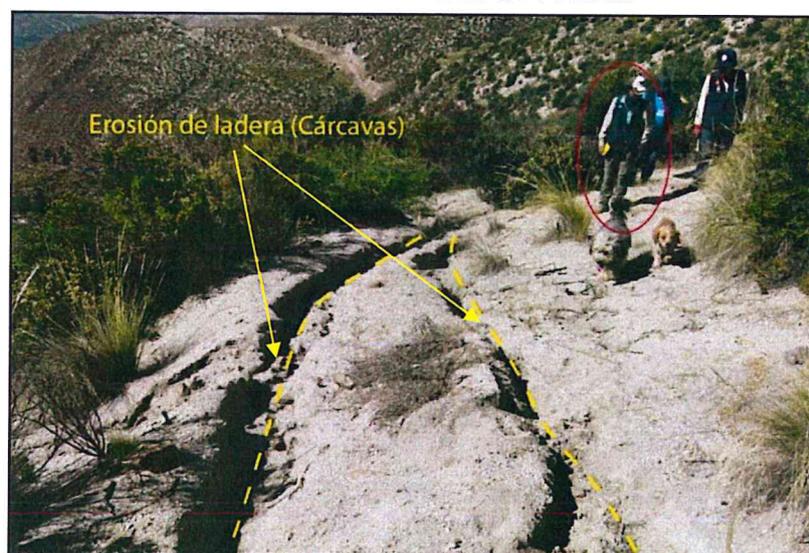
Figura 13. Muestra la erosión de laderas en la parte alta de la zona de reubicación de Amata.

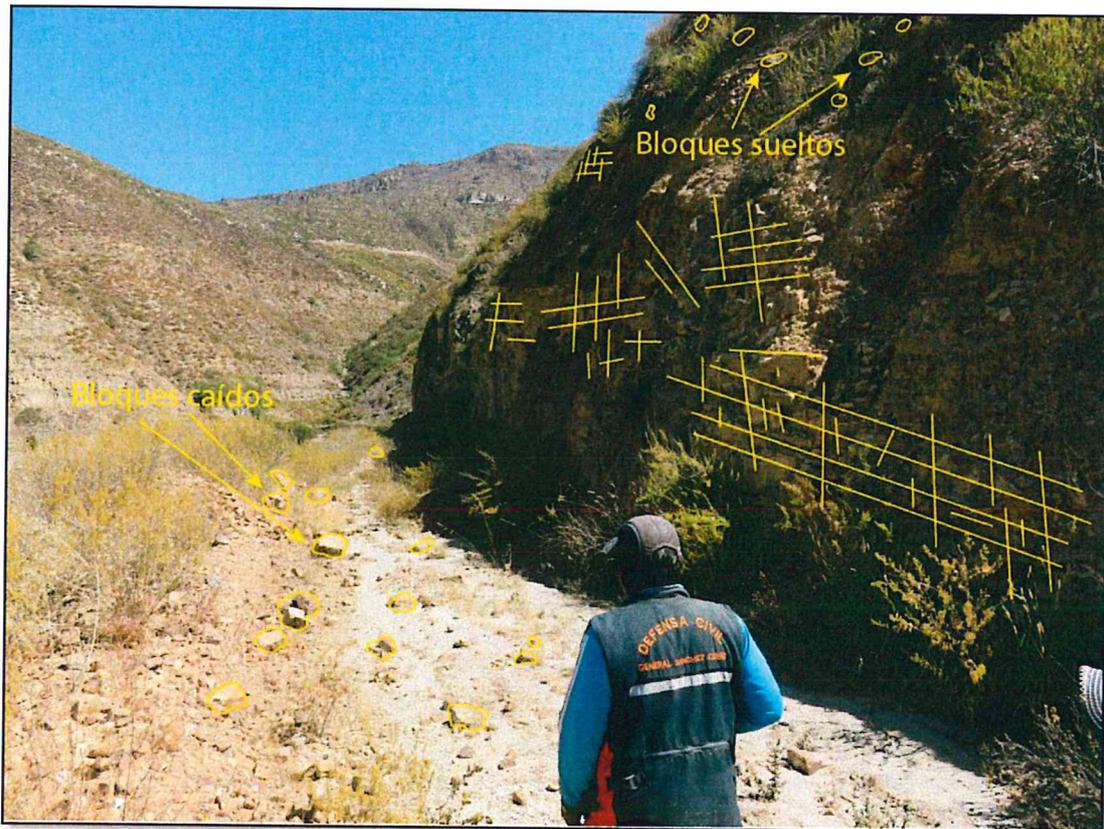
En inmediaciones de la zona de reubicación del nuevo Amata, el arranque de la caída de rocas se encuentra a unos 700 m. abajo. Donde se presentan escarpes de moderada a alta pendiente, entre 30° hasta 35° (figura 14). Corresponden a taludes formados por el corte de una antigua carretera.

La roca se encuentra poco a medianamente fracturada. Se tienen bloques entre 0.20 a 1 m de diámetro, mostrando un GSI entre 55 – 65 (Tabla N° 1).

Figura 14. Muestra una de las zonas afectadas por caída de rocas.

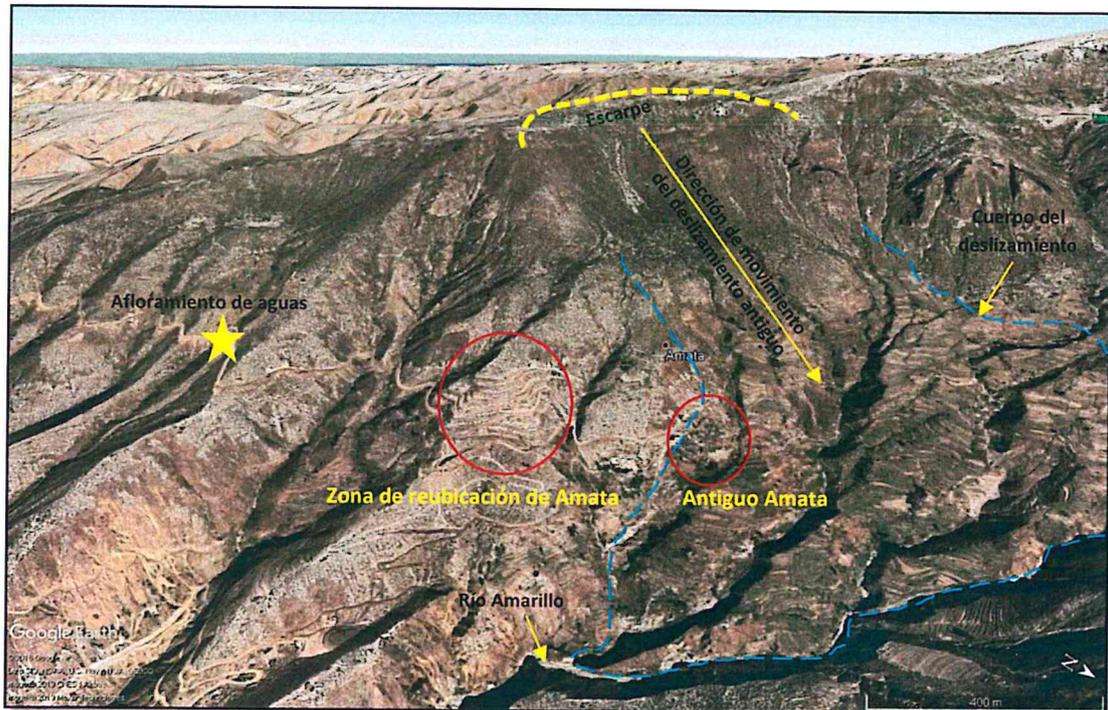
La zona de reubicación del centro poblado de Amata se encuentra a una distancia aproximada de 500 m al sureste del cuerpo del deslizamiento antiguo.

*Figura 15. Muestra el deslizamiento antiguo a 500 metros de la zona de reubicación del centro poblado de Amata.*

La dirección del desplazamiento de la masa deslizada es hacia el este, es decir hacia el valle del río Amarillo. A lo largo de los deslizamientos se distinguen una serie de estructuras cóncavas y convexas de tipo lomeríos, los cuales son evidencia de empuje del terreno (figura 15).

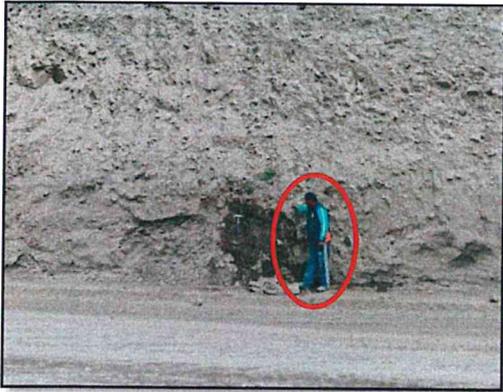
En la zona de reubicación del centro poblado Amata, no se ha encontrado indicios de asentamiento de terrenos que indiquen la formación de un deslizamiento; pero si se ha encontrado afloramientos de agua de infiltración que provienen de las partes altas (figura 15). La infiltración de agua es uno de los principales factores desencadenantes de deslizamientos (figura 16).

*Figura 16: Afloramiento de aguas provenientes de infiltración. La foto fue tomada a 1 km, al sur de la zona de reubicación del centro poblado de Amata.*

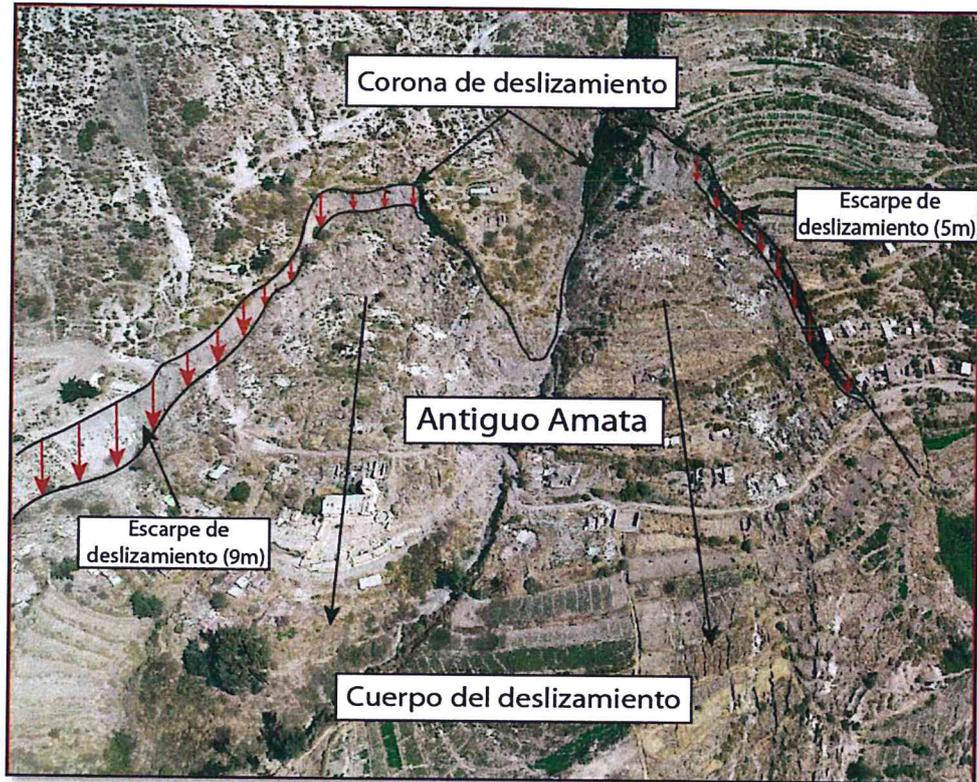
Se trata de un deslizamiento tipo rotacional. La corona del deslizamiento posee forma irregular, mide 1000 m de longitud de escarpe; el salto del escarpe principal del deslizamiento posee un máximo de 9 m; el deslizamiento se desarrolla entre las cotas 3100 a 2850, es decir tiene un desnivel de 250 m.

Se estima que la masa movilizada afectó un área aproximada de 280 000 m<sup>2</sup>. Este deslizamiento es la reactivación de un segmento del deslizamiento antiguo ubicado en esta zona.

Figura 17. Muestra el deslizamiento rotacional en el centro poblado antiguo Amata

- Rocas de mala calidad, conformadas principalmente por suelos retrabajados, provenientes de deslizamientos antiguos en el sector. Suelos inestables cuando se saturan de agua.
- El sector posee una pendiente del terreno de 25°, que permite que la masa inestable se desestabilice y se desplace cuesta abajo.
- La infiltración de aguas utilizadas para riego de cultivos por gravedad mediante canales, que no cuentan con el revestimiento necesario para evitar la infiltración.

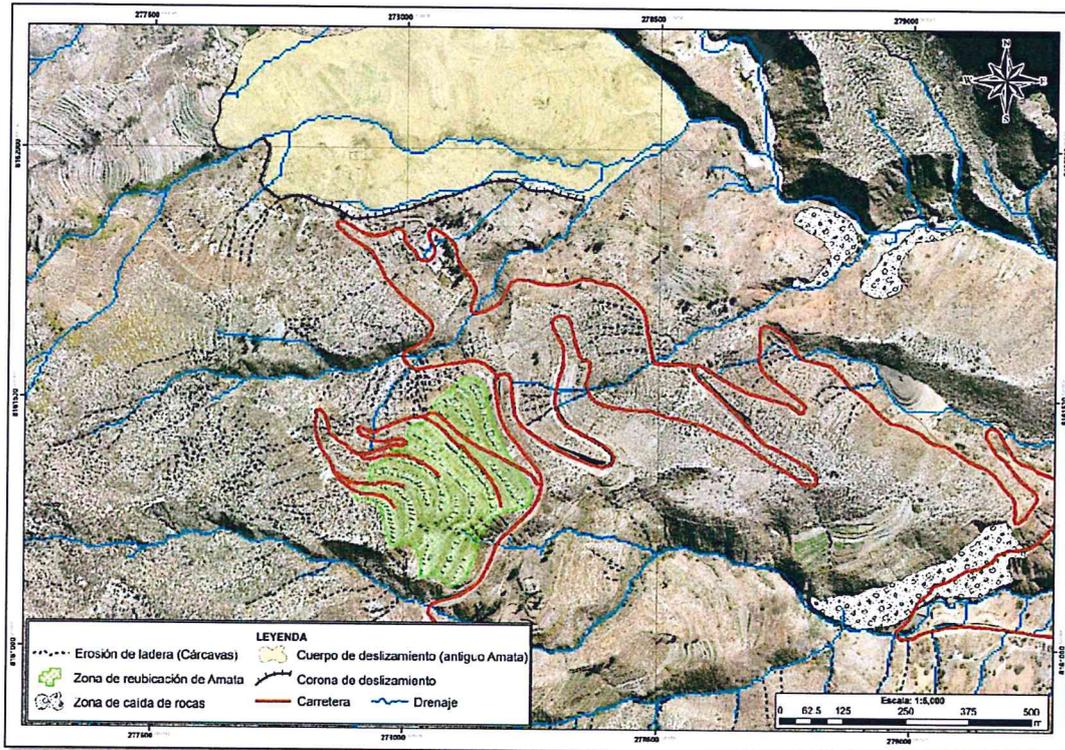
Figura 19. Mapa de peligros geológicos de la zona de reubicación del centro poblado de Amata.

En base a la cartografía de peligros geológicos en las inmediaciones de la zona de reubicación de Amata, se ha elaborado un mapa de peligros geológicos (figura 19), el cual incluye principalmente peligros por erosión de ladera (cárcavas), peligros por caída de rocas, peligros caída de tefras, este último en base a los depósitos encontrados en campo y los mapas de isópacas presentados en el estudio de Japura, S. (2018).
