Informe Técnico N° A6940

EVALUACIÓN DE PELIGROS GEOLÓGICOS EN LOS SECTORES DE CALLAS Y CEDRUYOC

Región Junín
Provincia Jauja
Distrito Monobamba

SEPTIEMBRE
2019

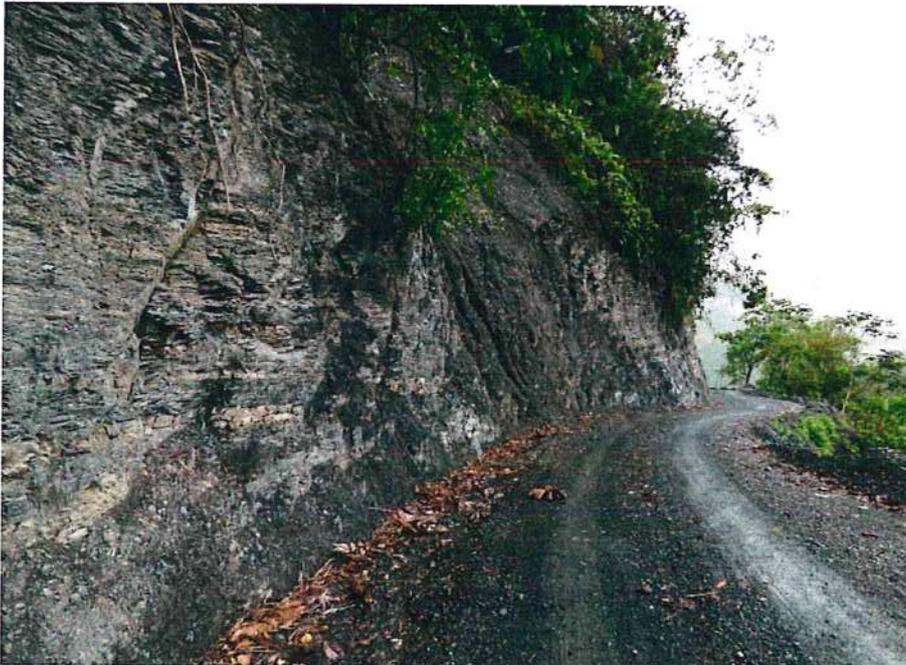
Fotografía 1: Corte de talud para realizar la vía carrozable, donde se parecía pelitas negras con intercalación de areniscas calcáreas.

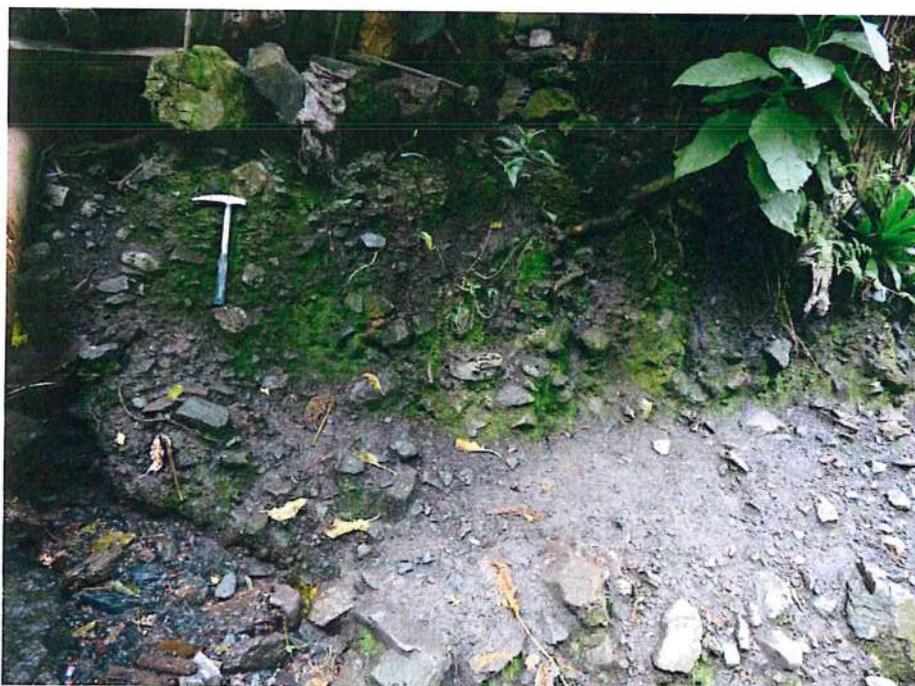
Fotografía 2: Muestra la orilla del río Callas margen derecha con materiales coluviales de movimientos en masa antiguos con fragmentos angulosos de 8 a 10 cm de tamaño en matriz limo arcillosa.

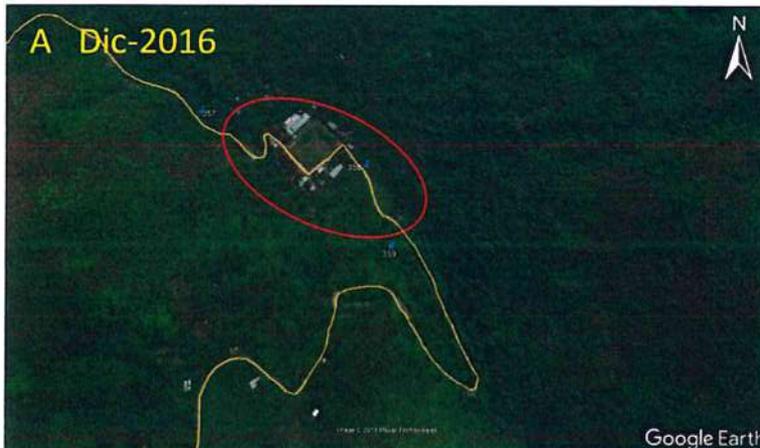
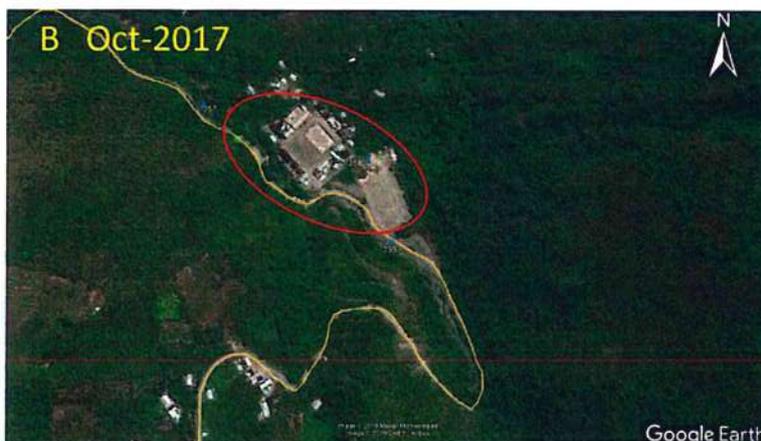
El área que ocupa el poblado de Callas, es una pequeña explanada ubicada sobre material de flujos antiguos, el último evento de flujo, llegó a explayarse hasta 50 m en el pueblo y se dividió en dos brazos, uno con dirección norte que salió del canal y avanzó unos 200 m para llegar al pueblo y dejó sus materiales acumulados sobre la cancha de fútbol y en la plaza (loza deportiva); el otro brazo se dirigió con dirección al noroeste por el canal de la quebrada, afectó tres viviendas que se encuentran aledañas al cauce del río.

Figura 7: A: Imagen donde se puede ver que para el año 2016 no existía la cancha de fútbol y la vía estaba pegada a la margen derecha de la ladera.

Figura 7: B: El año 2017 se genera un flujo de detritos que hace necesario el cambio de la vía a la margen izquierda, quedando la explanada donde construyeron la cancha de fútbol, (imágenes Google Earth).

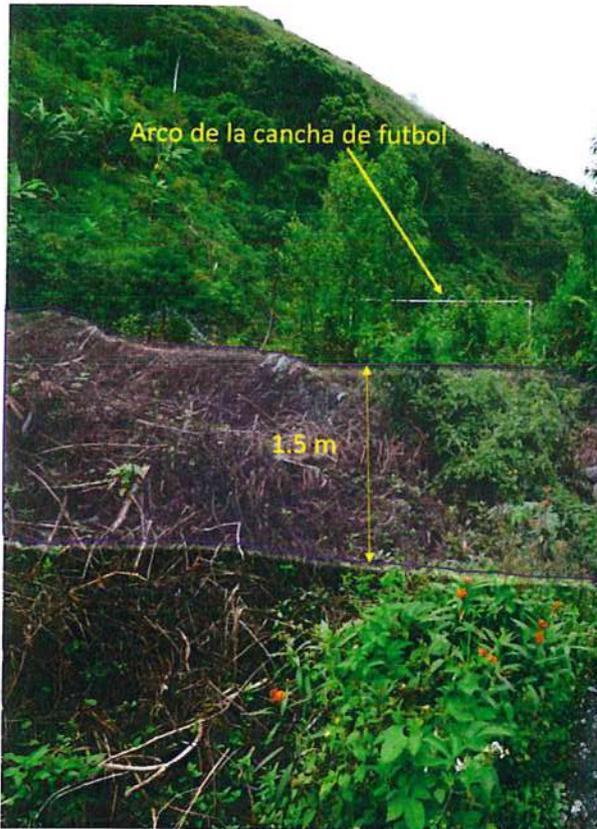
Figura 8: en la imagen se observa el depósito que alcanza 1.5 m de altura aproximada, producto del flujo de detritos ocurrido el año 2017. Los pobladores explanaron la superficie para realizar una cancha de fútbol.

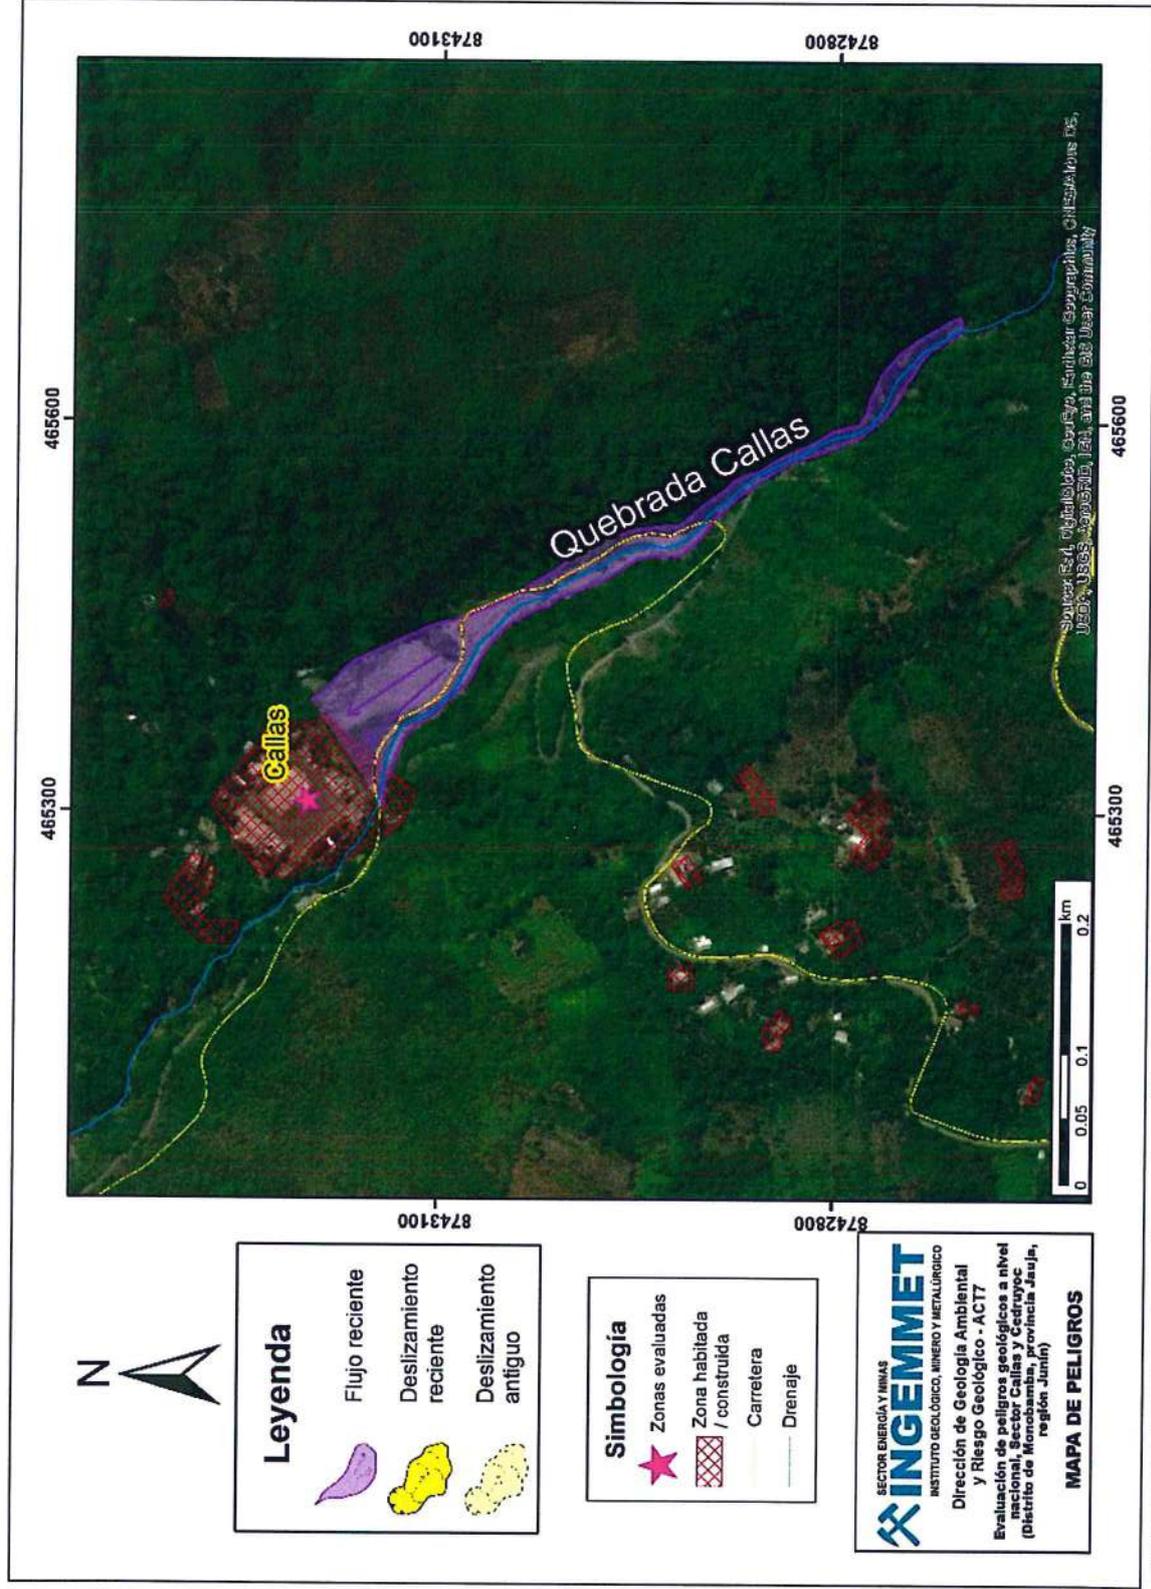
Está asentado sobre depósitos provenientes de flujos de detritos (Huaicos) antiguos, por la geoforma que presenta el terreno (cono deyeectivo), es decir que la zona fue moldeada por los depósitos mencionados. Los moradores mencionan que el flujo de detritos ocurrido el año 2017 afectó cinco viviendas, las cuales quedaron inhabitables, también se observó que la cancha de fútbol se ubica sobre estos depósitos, a una altura aproximadamente de 1.5 m con respecto al poblado (figura 8). En imágenes históricas disponibles de la plataforma Google Earth (figura 7), se puede apreciar que se realizaron cambios del trazo de vía, el cual fue modificado por el paso de flujos de detritos antiguos.

Figura 9: Se muestra la zona urbana del centro poblado de Callas y el área que fue afectada por el flujo de detritos.

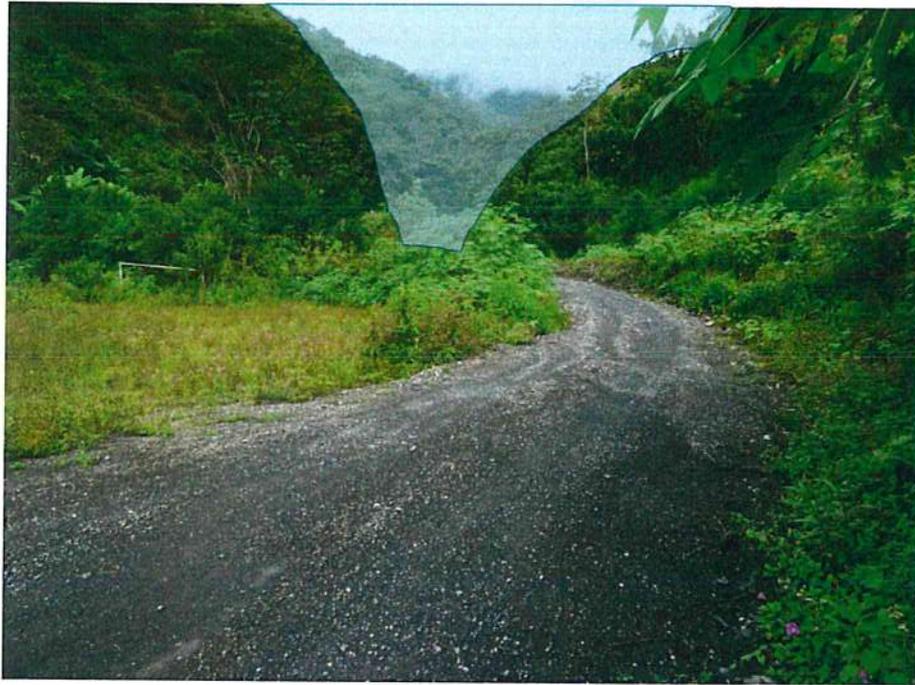
Figura 10: Imagen con dirección sureste, se aprecia parte de la cancha de fútbol del centro poblado de callas, como también la forma de la quebrada muy angosta, generando mayor predisposición a represamientos.

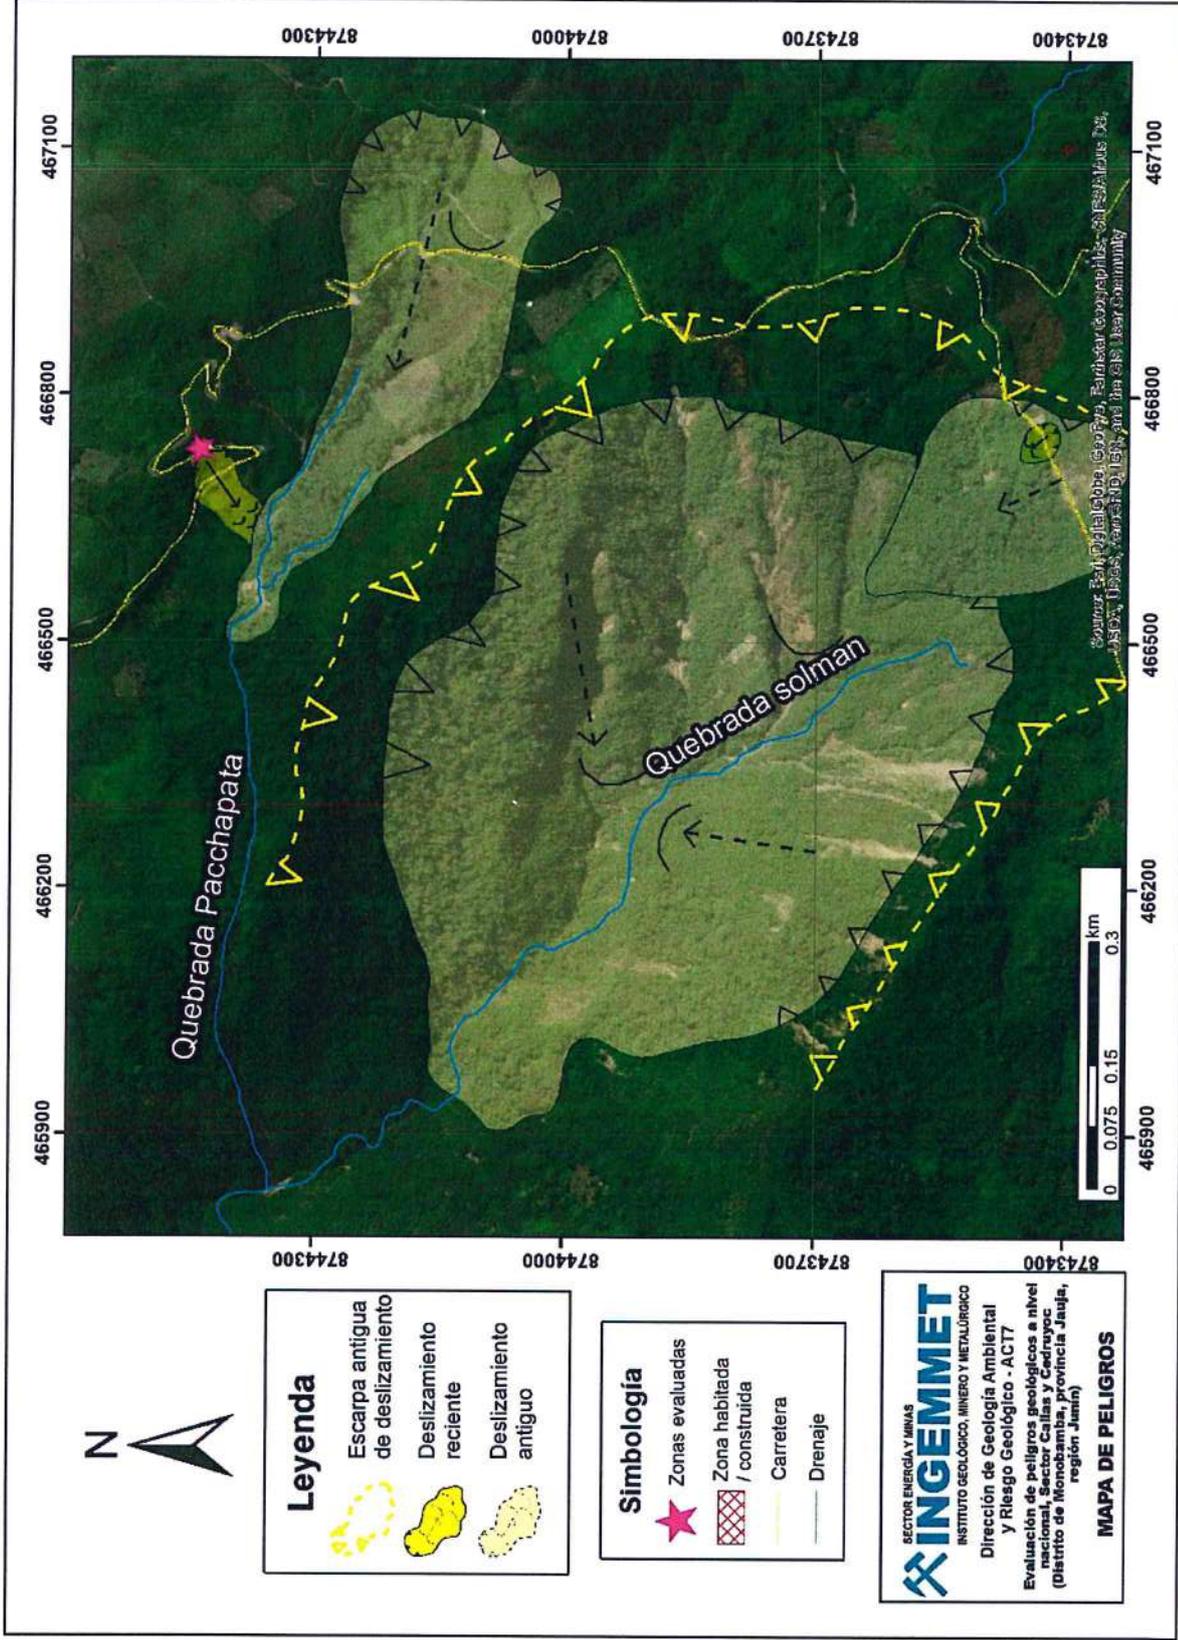
Figura 12: se aprecia las quebradas Solman y Pacchapata ubicadas al sureste del centro poblado Cedruyoc, presenta dos deslizamientos antiguos con procesos erosivos y podrían activarse; también en la quebrada Pacchapata un deslizamiento activo que afecta la vía y zonas de cultivo.

Los dos deslizamientos catalogados como antiguos, de reactivarse generarían flujos de detritos, que pueden afectar las viviendas del centro poblado de Santa Rosa, ubicadas en la parte baja y a la margen izquierda de la quebrada.

La reactivación estaría condicionada por la infiltración del agua de los canales de regadío al subsuelo, ya que los canales y cunetas de la zona no cuentan con revestimiento, además de sumar la infiltración por aguas pluviales.

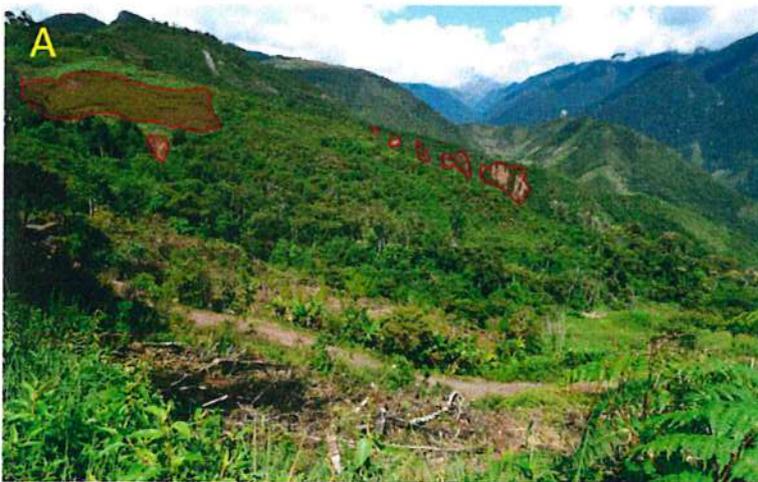
Figura 13: A: Se aprecia la quebrada Solman y Pacchapata con pequeños deslizamientos reactivados y procesos de erosiones en ladera.

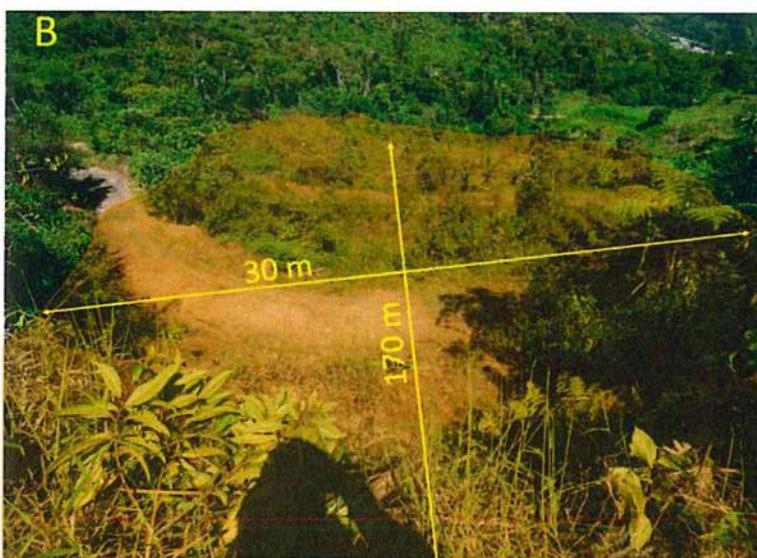
El deslizamiento activo, afecta la vía carrozable Cedruyoc-Chacaybamba, al momento de la evaluación seguía afectada, como también las zonas agrícolas.

El deslizamiento activo es de tipo rotacional, presenta una corona de 30 m y saltos entre 2 m a 5 m, la distancia de la corona del deslizamiento hacia el pie del deslizamiento es de 170 m, con dirección de movimiento al suroeste; se tienen surgencias de agua en el cuerpo del deslizamiento. El material deslizado está conformado por arenas y limos con algunos clastos angulosos.

Figura 13 B: Muestra las dimensiones del deslizamiento en la quebrada Pacchapata. C: Muestra la vía afectada con desnivel de 1m. D: Se muestra una reactivación dentro del deslizamiento principal.

En el deslizamiento Progresiva "km 4" y en la quebrada Pacchapata realizar un estudio de suelos para conocer el ángulo de reposo y el factor de seguridad, para realizar un banqueteo y estabilizar los deslizamientos.

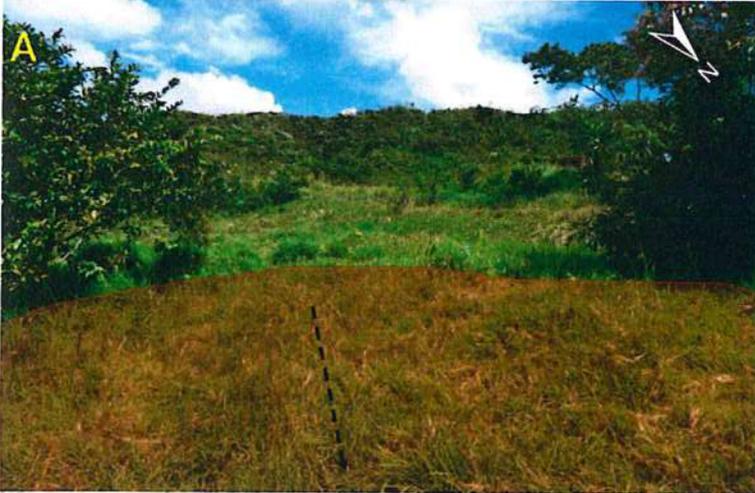
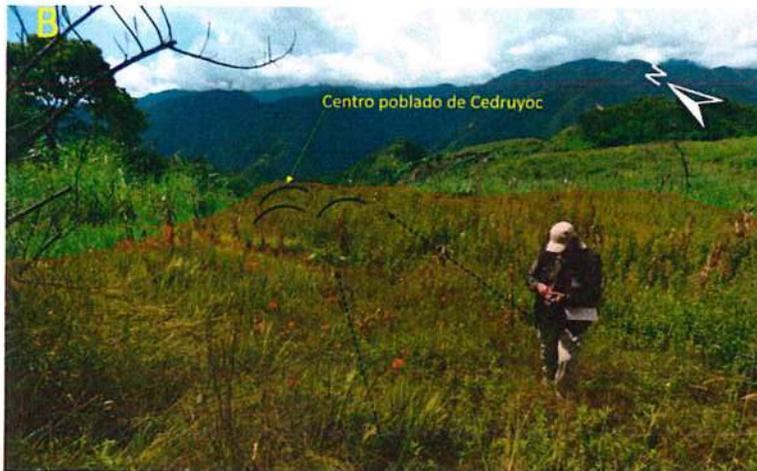
El deslizamiento antiguo está en proceso de reactivación y este evento puede comprometer la seguridad física del centro poblado de Cedruyoc, porque el material involucrado en el evento, se movilizaría en dirección al centro poblado.

El deslizamiento presenta un ancho de aproximadamente 40 m, con pequeñas grietas en el cuerpo, cubiertas por vegetación, el terreno presenta pendiente ligeramente inclinada (1° a 5°), está saturado y se compone por materiales de limos, arcillas, arenas y clastos sub angulosos en menor cantidad.

Figura 14: A: Deslizamiento en la cabecera del centro poblado Cedruyoc, vista con dirección al suroeste, muestra la escarpa y cabecera del deslizamiento antiguo.

Figura 14: B: Vista con dirección noreste del mismo deslizamiento, Se aprecia el poblado de Cedruyoc ubicado en la dirección del deslizamiento.

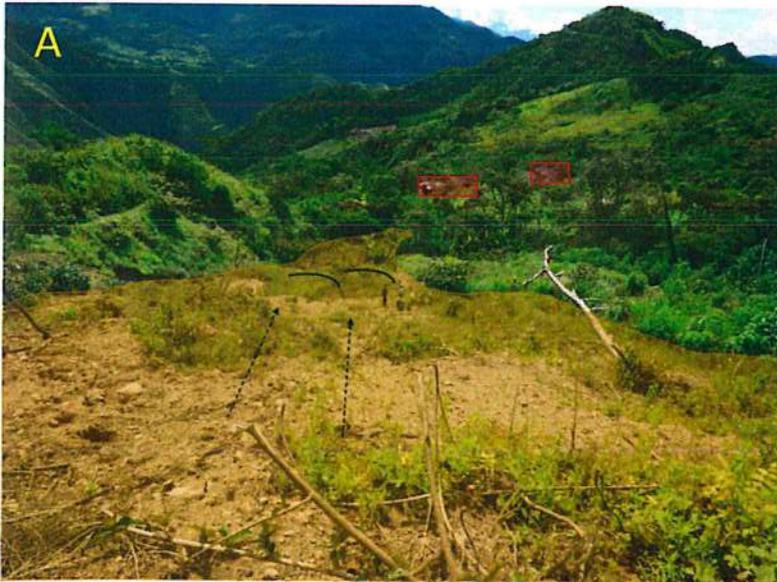
El deslizamiento reactivado principal D1 presenta una distancia de la corona hacia el pie del deslizamiento de 50 m; un ancho de 35 m y saltos de 2 m aproximadamente, con aberturas de grietas de hasta 50 cm, también presenta escarpes secundarios con

Figura 15: A: Se muestra la parte alta de la vía de acceso al centro poblado Cedruyoc, altura de la progresiva "km 4", se aprecia el cuerpo del deslizamiento reactivado principal D1 y las viviendas en color rojo ubicadas muy cerca del evento que podrían ser afectadas. B y C: se aprecia un escarpe secundario de salto 2.5 m del mismo deslizamiento.

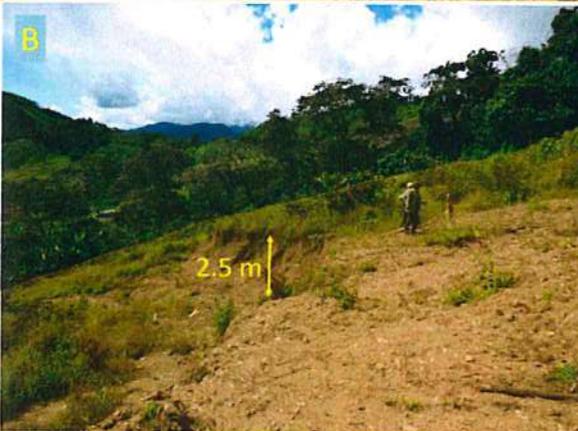
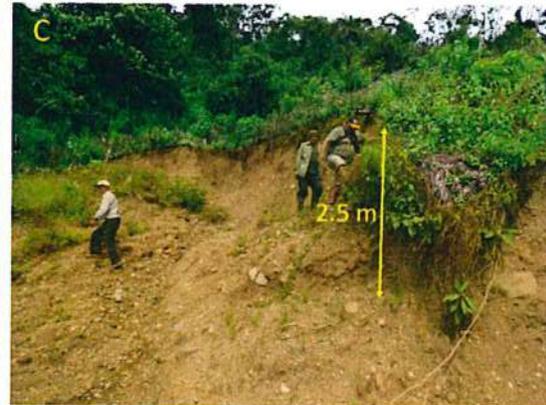
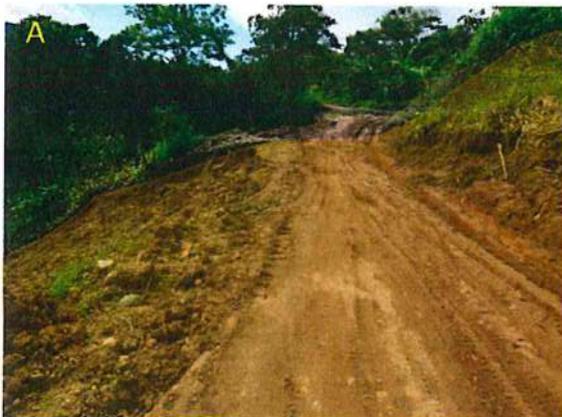
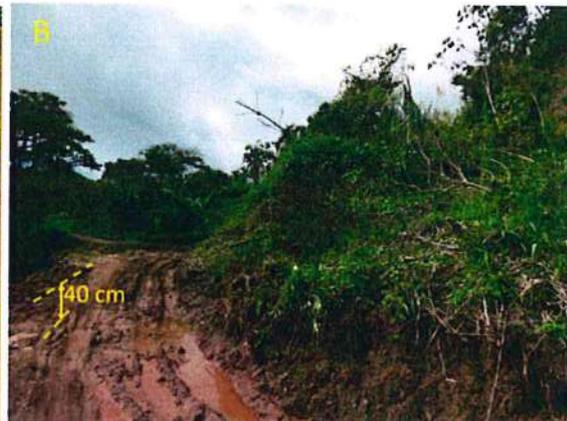
anchos de 25 m y saltos de hasta 2.5 m; el deslizamiento activo D2 que se encuentra en el flanco izquierdo del evento principal, tiene 30 m de ancho con saltos de hasta 40 cm aproximadamente.

Figura 16: Se muestra la vía de acceso al centro poblado Cedruyoc, en la progresiva "km 4", el deslizamiento activo D2, que afectó la vía y dejó un desnivel de 40 cm en la vía.

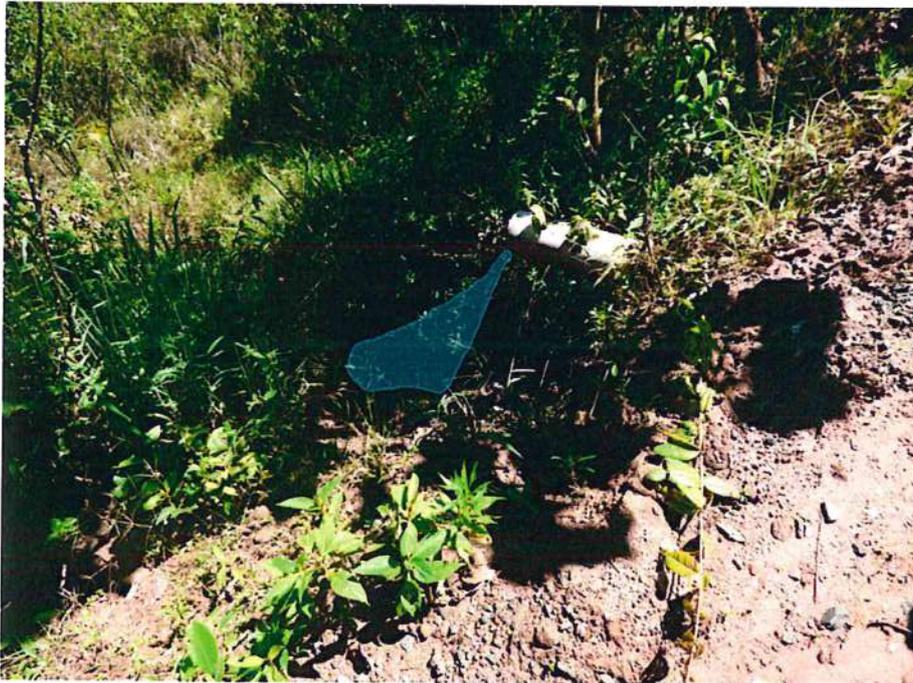
Figura 17: En el deslizamiento reciente de la Quebrada Pacchapata, se observa el talud inferior de la vía con una tubería que drena las aguas del sector hacia el cuerpo del deslizamiento.

En la vía carrozable mejorar sus zanjas de evacuación de aguas pluviales y destinarlas correctamente a la quebrada más cercana, esto implica impermeabilizar todas las zanjas.
