Informe Técnico N° A6918

EVALUACIÓN GEOLÓGICA, GEOMORFOLÓGICA Y GEODINÁMICA POR PELIGRO DE HUNDIMIENTOS Y CAÍDA DE ROCAS EN EL POBLADO DE SALPO

Región La Libertad
Provincia Otuzco
Distrito Salpo

JULIO
2019

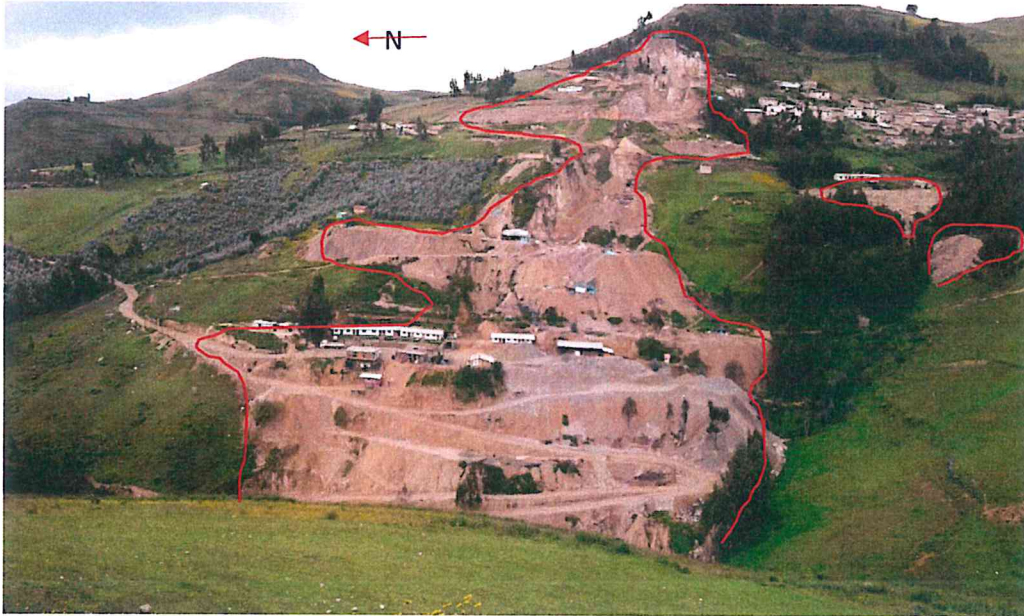
Conformado por sedimentos fino de relaves mineros de color crema y fragmentos de rocas piroclásticas desprendidos de ladera de montaña antropizada con desnivel de 250 m, debido a la actividad minera artesanal que se desempeña en la entrada al poblado de Salpo (Figura 09).

Figura 09. Vista del depósito antrópico acarreado de la actividad minera artesanal e ilegal y de los hundimientos desencadenados por esta misma. Fuente: Elaboración Propia 2019.

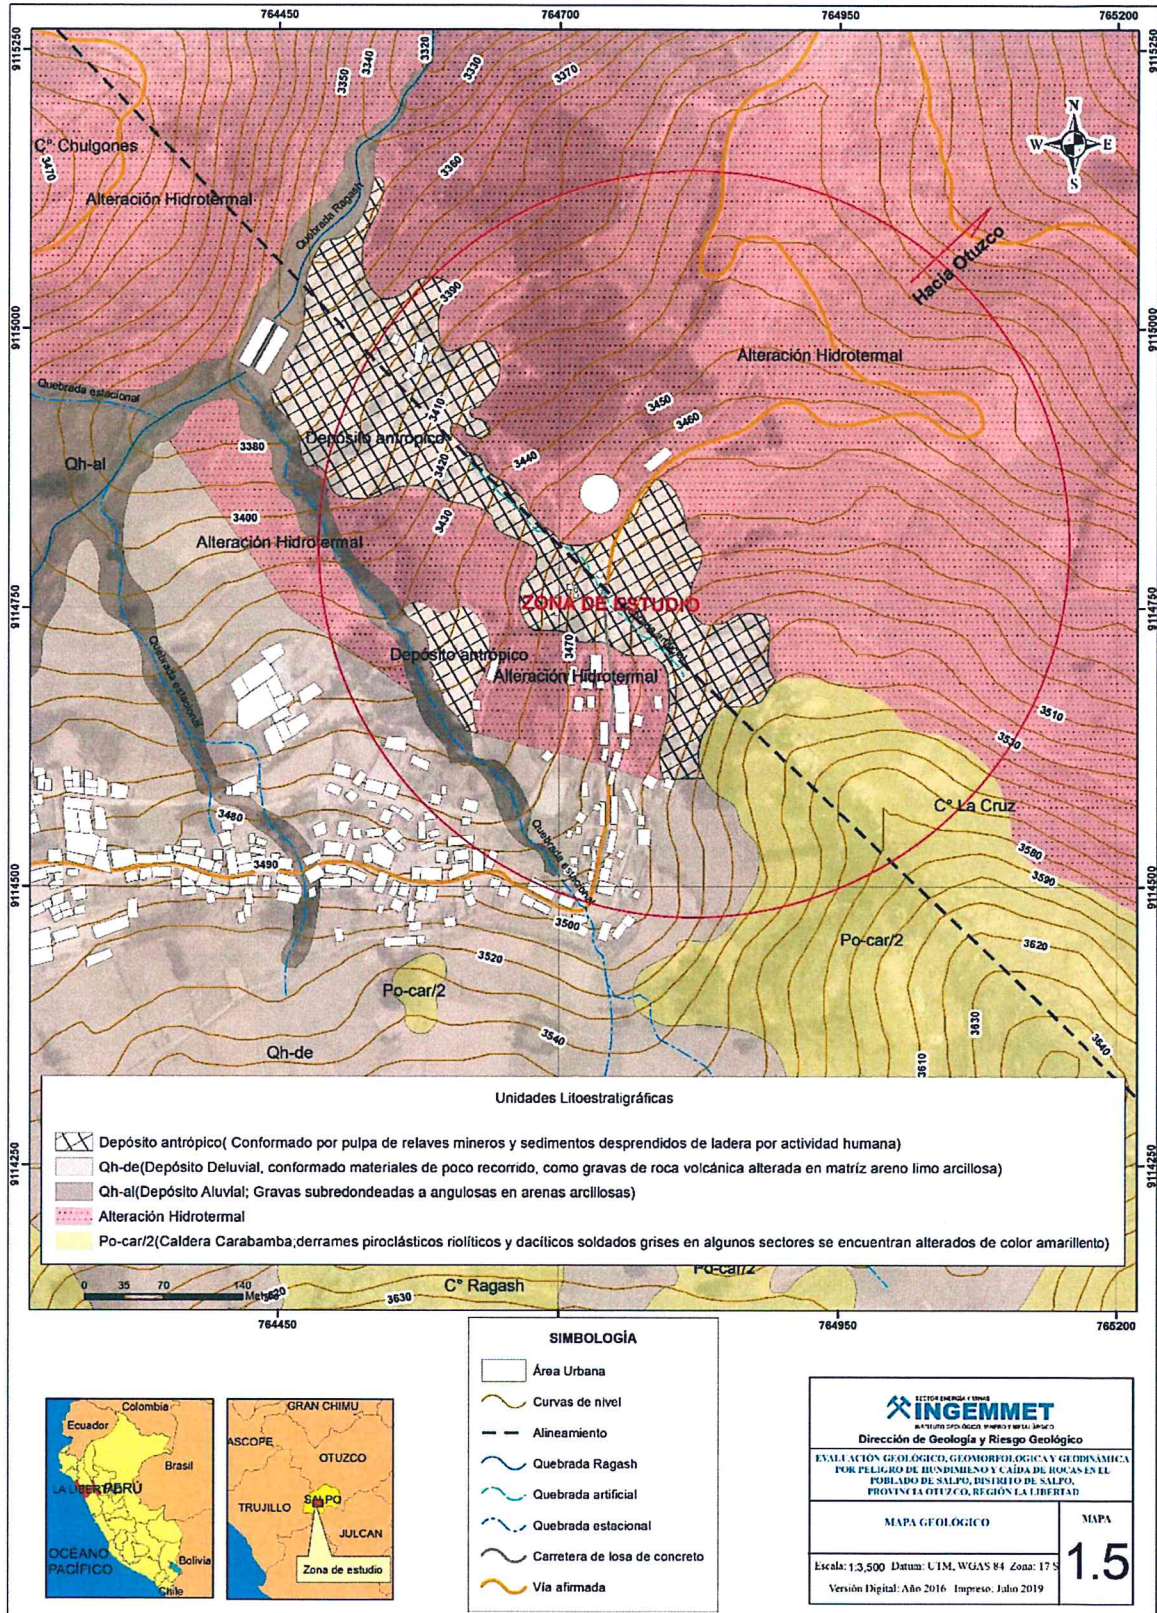
A continuación, se presenta en la figura 10, el mapa geológico local de la zona de estudio, donde además se cartografió en campo un alineamiento de fractura en dirección NO-SE, en la ladera de Montaña denominada como cerro La Cruz (según Sáez. F. 2005, las que presentan estas direcciones son fallas normales).

- e) En la zona de estudio se han registrado cerca de 5 socavones, perpendiculares al alineamiento de fractura NO-SE, de 2.5 km aproximadamente (según Sáez, F. 2005 las que presentan esta dirección andina son fallas normales).

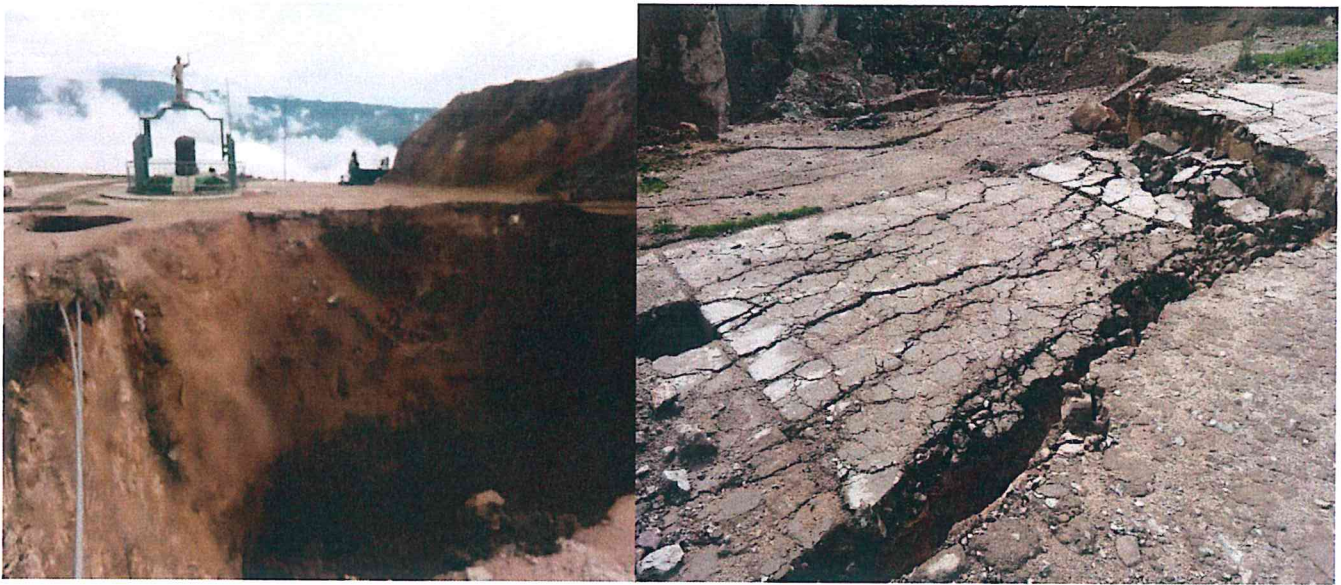
A continuación, en las figuras 11, 12 y 13, se muestran lo que ocurrió en enero del 2019 y las evidencias dejadas por la ocurrencia de peligro por hundimiento.

Figura 11 y 12. Vista del hundimiento de la carretera de losa de concreto a la entrada de la localidad de Salpo ocurrido el 22 de enero del 2019. Fuente: INDECI-SALPO, 2019

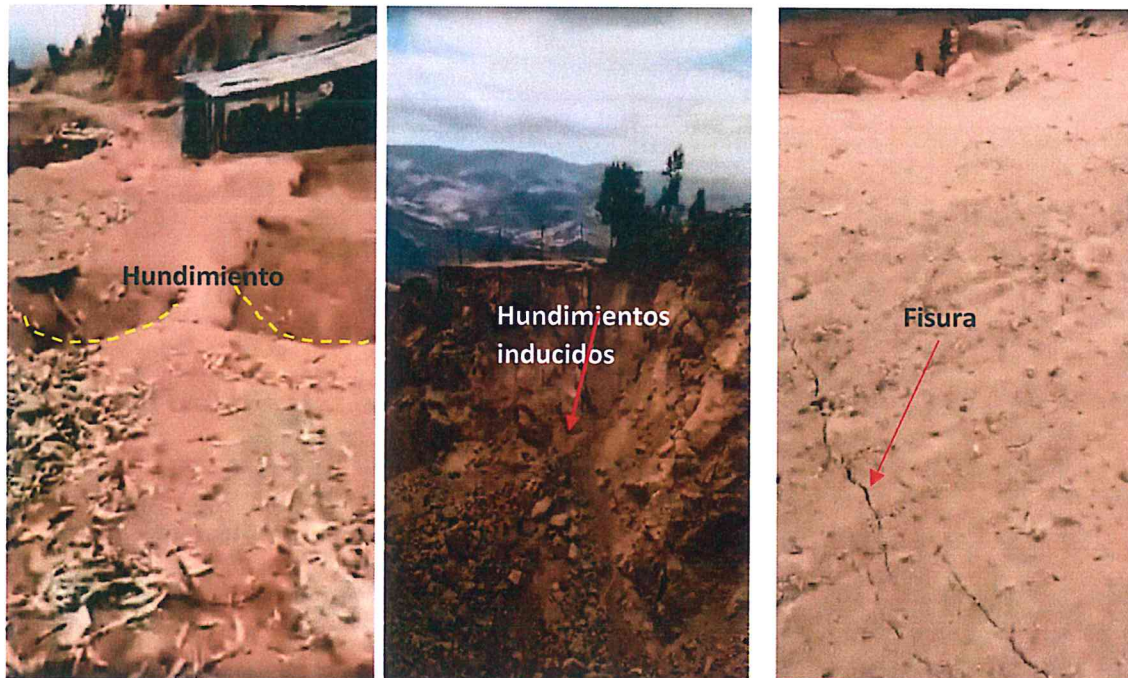
Figura 13. Evidencias de hundimientos y fisuras registradas en la entrada a la localidad de Salpo generados por la actividad minera informal. Fuente Periódística virtual: La Industria.

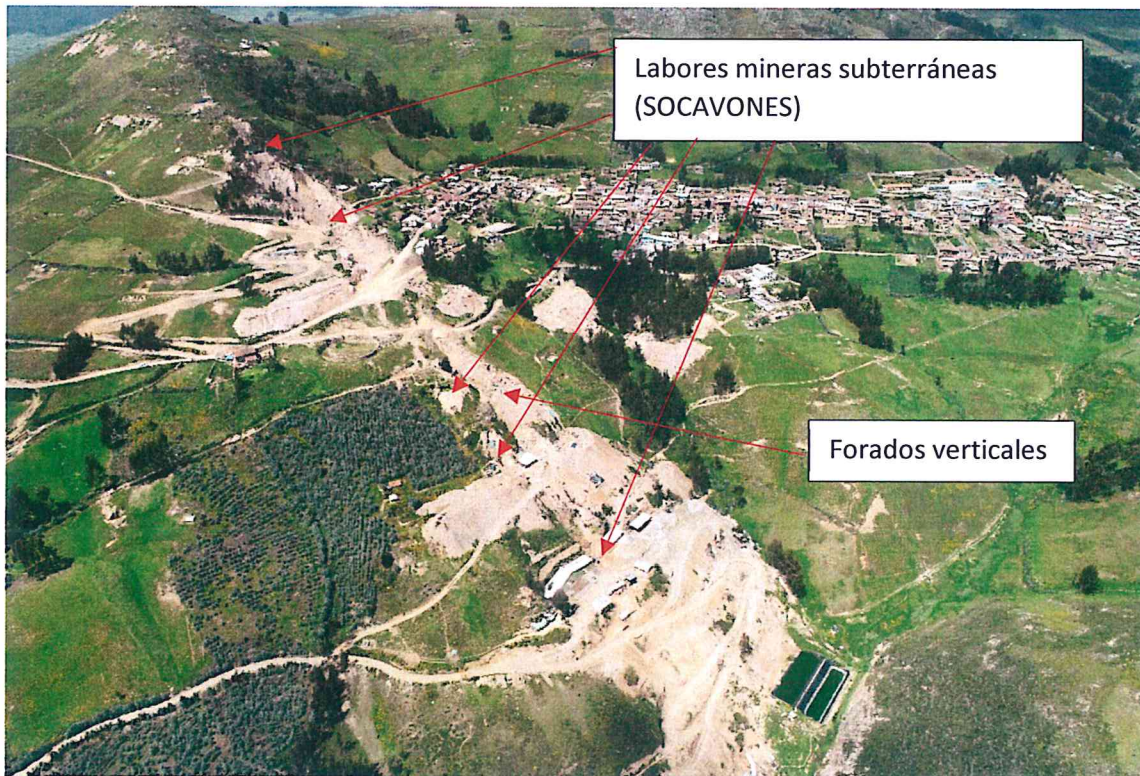
Cabe resaltar que la municipalidad distrital de Salpo, después de ocurrido el peligro geológico realizó la rehabilitación de este tramo hundido de aproximadamente 100 m, sin embargo en la inspección realizada por los profesionales de INGEMMET, demuestran que hay aun evidencias de grietas de tracción en el suelos de 10 m de longitud y 5 mm, la roca fracturada de 15 cm de ancho, 15 m de largo y 12 de alto, también hay un alineamiento de fractura NO-SE que surca este tramo de la zona mineralizada, sumando el mal laboreo subterráneo, evidencian que esta zona es susceptible a múltiples hundimientos y caída de rocas a corto y largo plazo, ver fotografía 14 y 15.

Figura 14. Evidencias de laboreo minero subterráneo artesanal y de mediana minería desarrollado a inmediaciones del poblado de Salpo que provocaron hundimientos y caída de rocas en enero y febrero del 2019 afectando a una carretera de losa de concreto poniendo en peligro a la seguridad física de personas, vehículos que transitan por esta vía, así como también la de 8 viviendas y la comisaría de Salpo. Fuente: Elaboración Propia 2019

- e) Según los daños obtenidos por estos eventos, no se debe construir viviendas en la zona de peligro alto y medio, de la misma forma reubicar a las 8 viviendas cercanas y la comisaría de Salpo, ya que están cerca a los agrietamientos, determinando también que a 80 m al oeste de la comisaría hay un socavón antiguo.

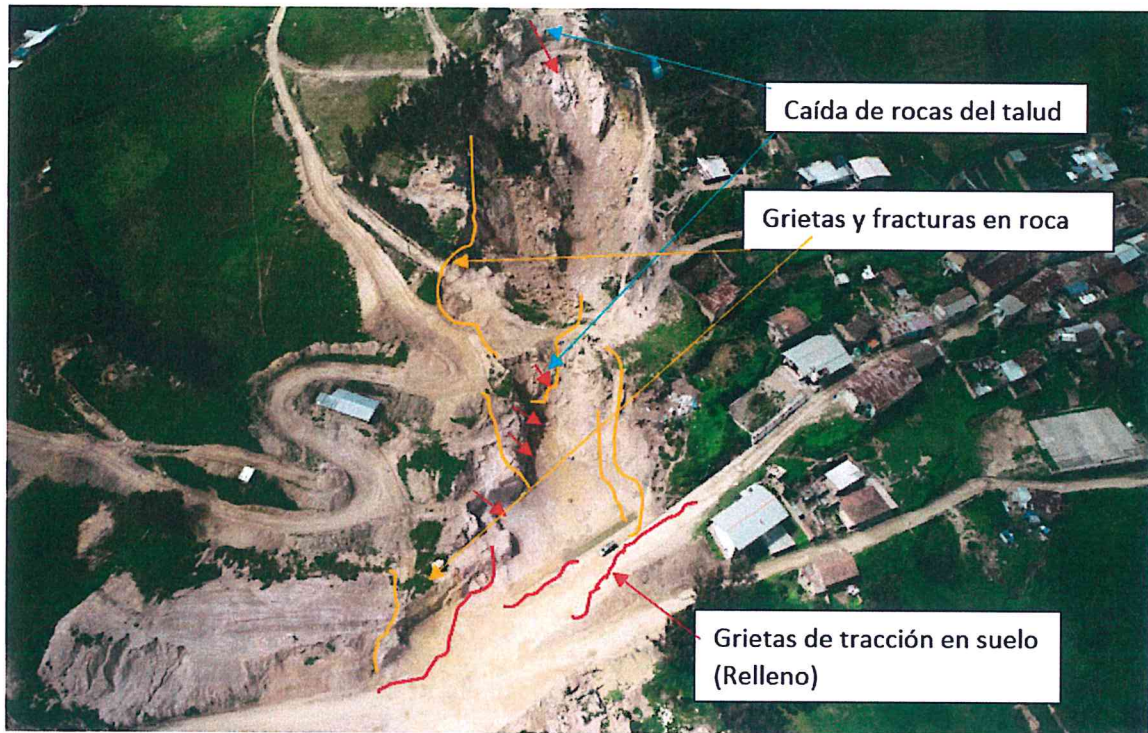
Figura 15. Evidencias de caída de rocas, grietas de tracción en el suelo, grietas y fracturas en la roca del talud, después que se realizó la rehabilitación de la vía por la municipalidad distrital de Salpo. Fuente: Elaboración Propia 2019

El peligro analizado en la zona de estudio es por caída de rocas y hundimiento ambos provocados por acción antrópica. El primero es condicionado por la mala inclinación del ángulo de reposo del talud o de la ladera donde predomina roca volcánica piroclástica fracturada, además de un alineamiento de fractura NO-SE de 2.5km de longitud aproximadamente, a lo largo de una falla dextral normal y desencadenado por factores como la gravedad, precipitaciones pluviales extremas y factor dinámico(sismos).

Actualmente este tramo de la carretera ha sido rehabilitado, pero sigue siendo susceptible a los peligros antes mencionados ya que en la zona hay evidencias de fisuramientos, agrietamientos y un alineamiento de fractura local con dirección andina NO-SE. Los elementos expuestos que se encuentran en la zona de influencia del peligro por hundimientos y pueden ser afectados son los siguientes: 01 vía de acceso de concreto, 01 iglesia, 01 comisaría, 08 viviendas, 01 pequeño monumento, afecta al 25 % de una zona de reforestación de árboles de eucaliptos, alcanfores y césped. (Basados en datos tomados en el campo).

- c) Se registraron fisuras y grietas en la zona afectada, luego de haberse hecho el mantenimiento y rehabilitación respectiva con afirmado realizado por la municipalidad distrital de Salpo interpretando que esta zona es crítica donde estos eventos se van a seguir presentando.

- d) Drenar o canalizar las aguas que se filtran por las fracturas del macizo rocoso y estabilizar la ladera del cerro La Cruz con sus respectivas banquetas y ángulos de reposos, para evitar la caída de rocas y la filtración de agua de escorrentía superficial en periodos de lluvias extremas hacia las labores ubicadas cotas abajo de la vía de concreto afectada.

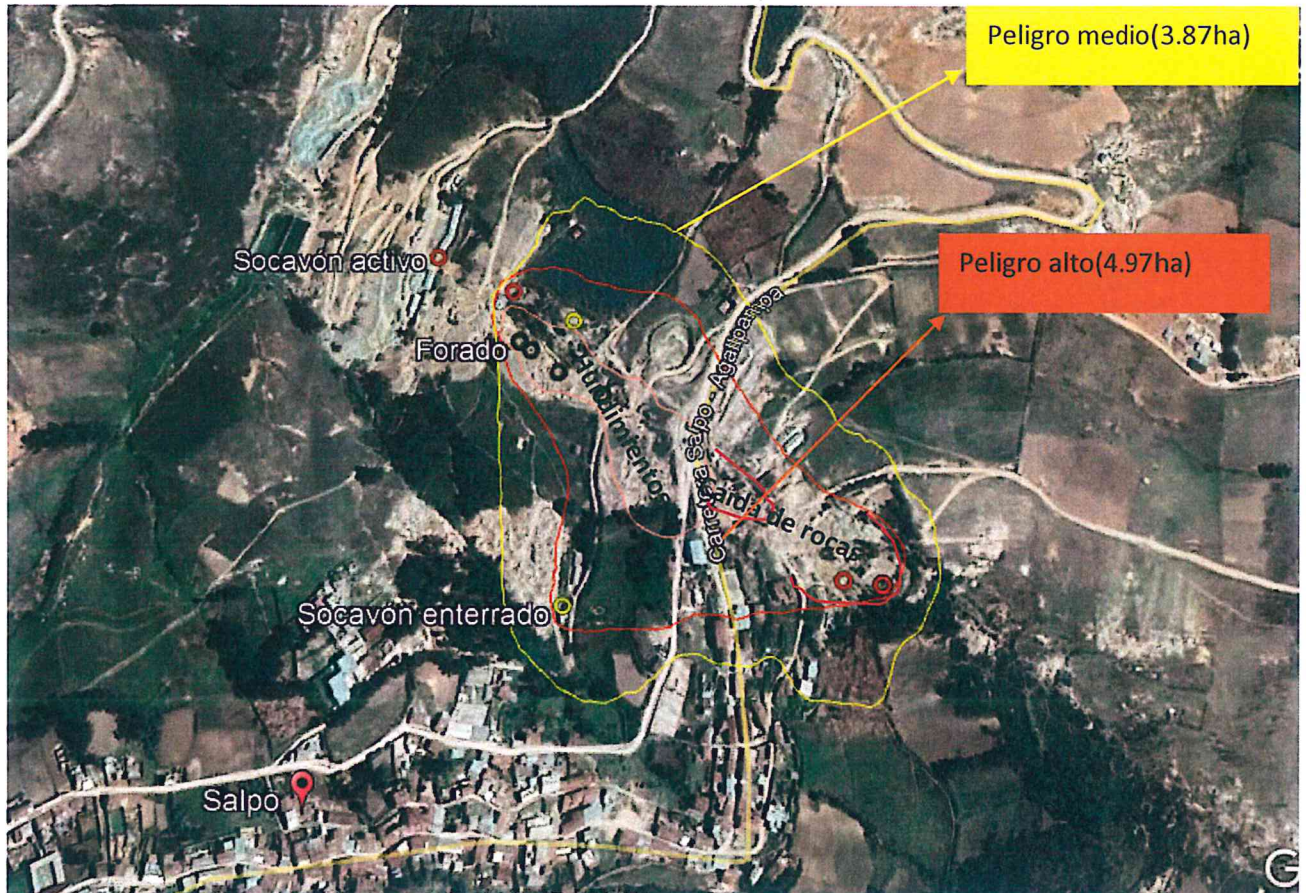
Cabe resaltar que la estimación del peligro por hundimiento y caída de rocas se basa en las evidencias levantadas en campo, elementos expuestas propensas a ser afectadas y analizando las causas que lo generan, ver figura 16 y Mapa 1.6 (Anexos 01).

Figura 16. La zona estudiada se considera de peligro alto por hundimiento y caída de rocas según el análisis de las causas que lo generan, los elementos expuestos a ser afectados, determinando un área con peligro medio por hundimiento por presentar algunas evidencias de fracturas y estar próxima a socavones enterrados ubicada a inmediaciones de la zona de influencia. Fuente: Elaboración propia con ayuda de imagen satelital Google Earth.
