Informe Técnico N° A6622

Deslizamiento del Cerro San Francisco Orcco

Distrito de Zúñiga, Provincia Cañete

SECTOR ENERGÍA Y MINAS

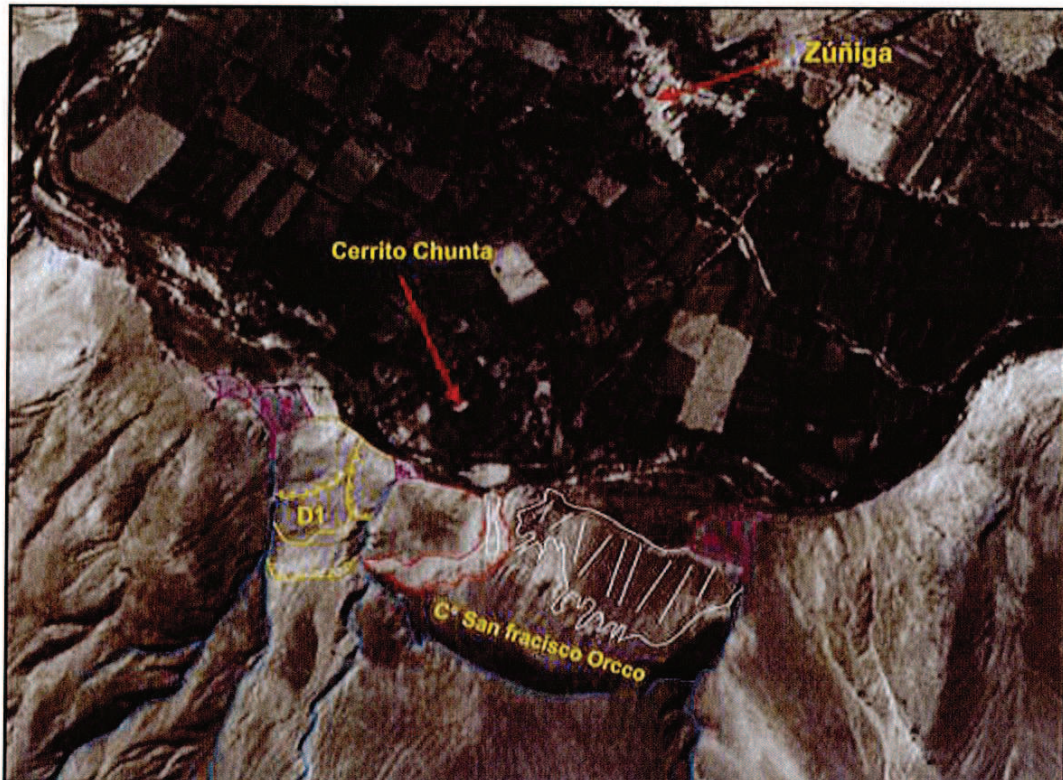
agrietamientos y asentamientos en el cuerpo del deslizamiento (Figura 4). Se observa también en las fotos aéreas que la zona donde se ubica el actual deslizamiento del cerro San Francisco Orcco "D2", ya existía inicialmente como un derrumbe que afectaba el acantilado, además se acumulaba el material suelto caído desde lo alto del acantilado formando conos de talus al pie.

Figura 4: Foto aérea USAF, del 29 de mayo de 1962, donde se ha identificado el deslizamiento "D1" (línea amarilla), también se puede distinguir en líneas rojas el derrumbe que se ha reactivado como el deslizamiento del Cerro San Francisco Orcco "D2" actual.

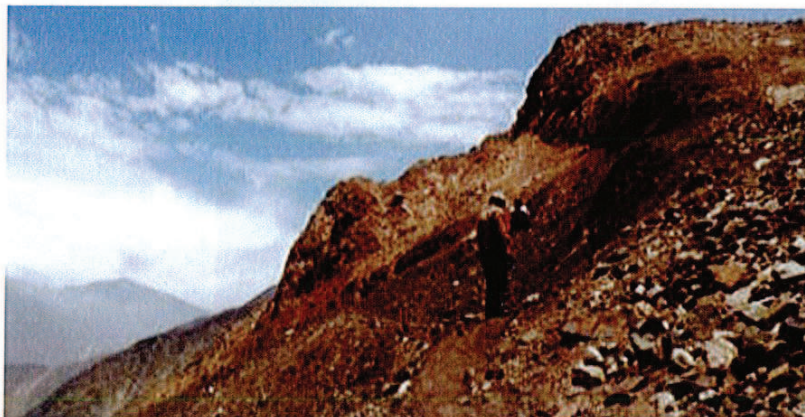
Foto 11: Vista lateral, donde es posible observar el salto principal del deslizamiento D2, de aproximadamente 6 m, también se puede observar parte de la superficie de falla del deslizamiento.

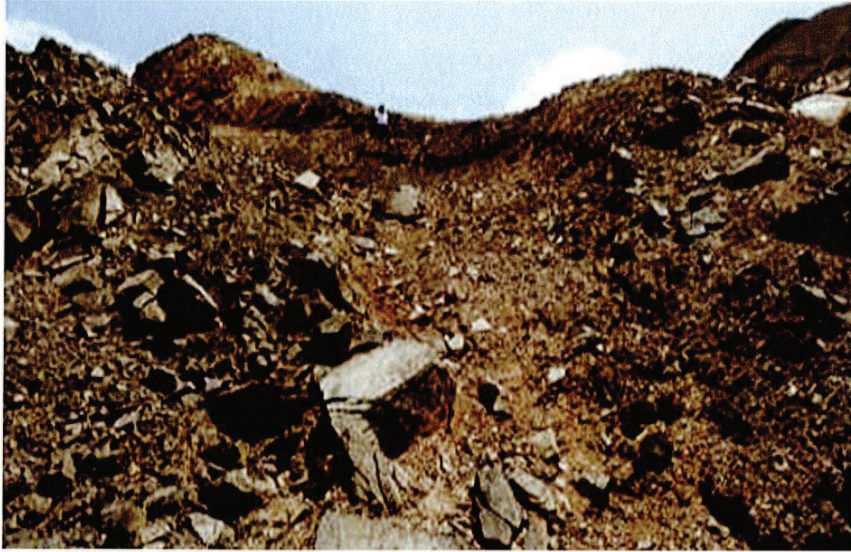
Foto 12: Otra vista de la superficie de deslizamiento principal, donde se observa una grieta abierta con desplazamiento horizontal actual.

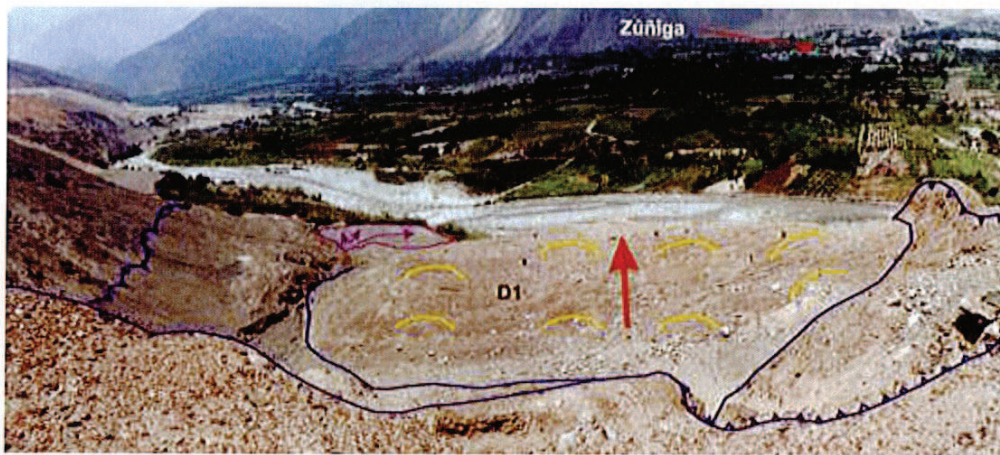
Foto 13: Vista lateral abajo del deslizamiento "D1", se ha resaltado con línea azul la escarpa y el cuerpo del deslizamiento, se señala también con una línea roja la dirección del movimiento; el ancho máximo del deslizamiento es de 180 m.

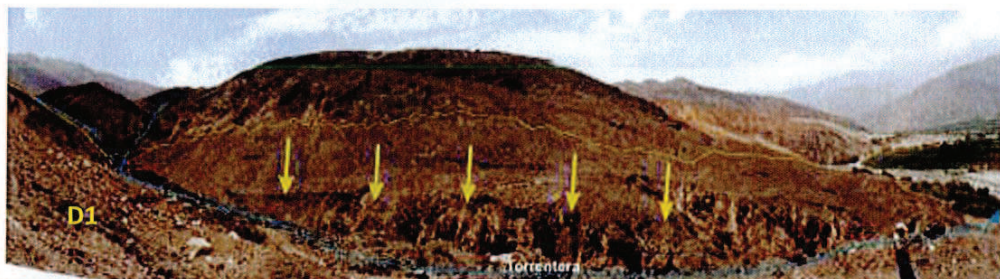
Foto 14: Vista donde se ha resaltado con líneas amarillas la escarpa del deslizamiento "D1", que se ha ensanchado y pasa hacia la margen izquierda de torratera seca.

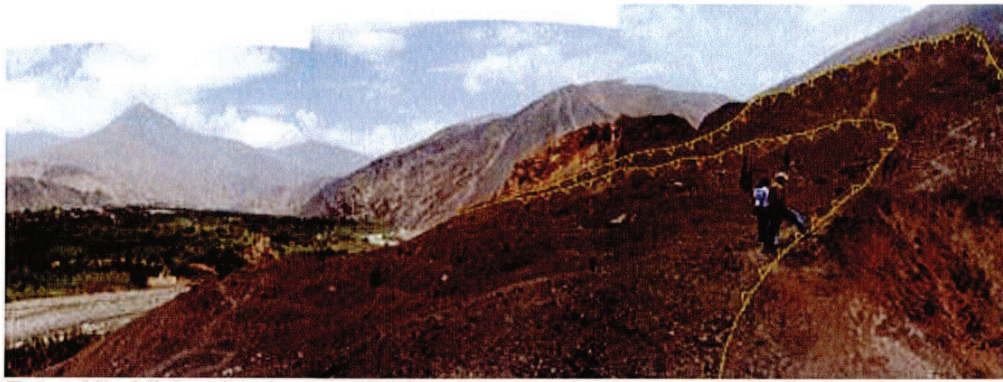
Foto 15: Vista donde se puede observar la escarpa principal y la escarpa secundaria (en líneas amarillas) de reactivaciones posteriores.

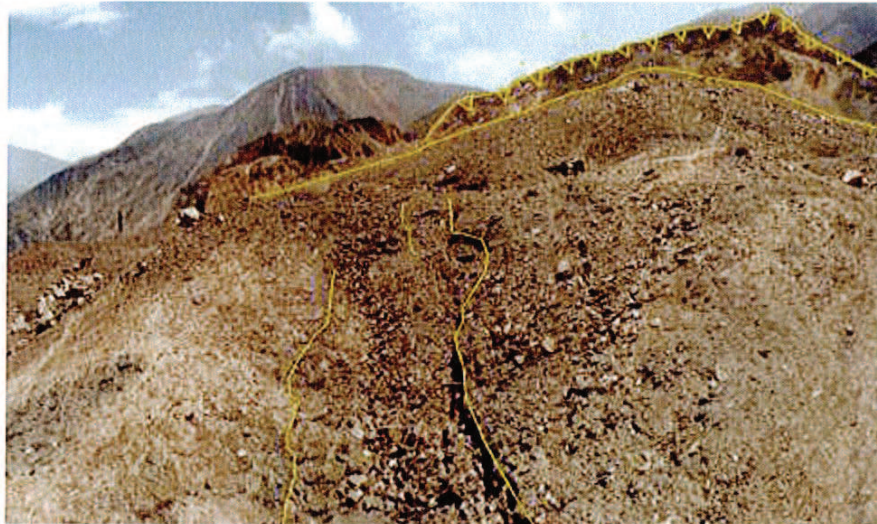
- Presencia de grietas abiertas localizadas en el cuerpo del deslizamiento, de hasta 0,20 m, con desplazamientos verticales de 0,40 m (Foto 16 y 17).
- Estilo: presencia de escarpa única, con reactivaciones en el cuerpo.

Foto 16: Grietas abiertas (líneas amarillas) en el cuerpo del deslizamiento D1, que evidencia el estado activo del deslizamiento.

3. Relleno y sellado de grietas abiertas, localizadas sobre la corona de deslizamiento, para evitar la infiltración de agua en la siguiente estación de lluvias, que favorecerían la saturación de los materiales y aceleraría su movimiento o colapso.

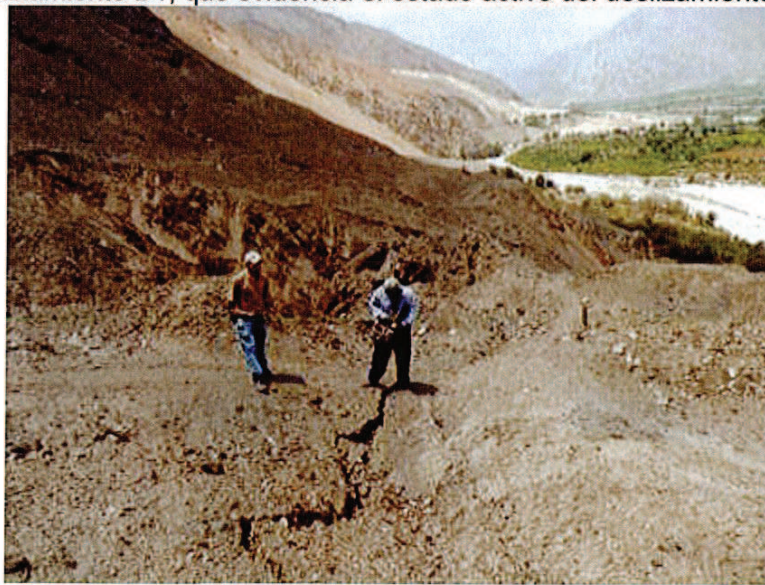
Foto 17: Grietas con aberturas de hasta 0,20 cm en el cuerpo del deslizamiento D1.

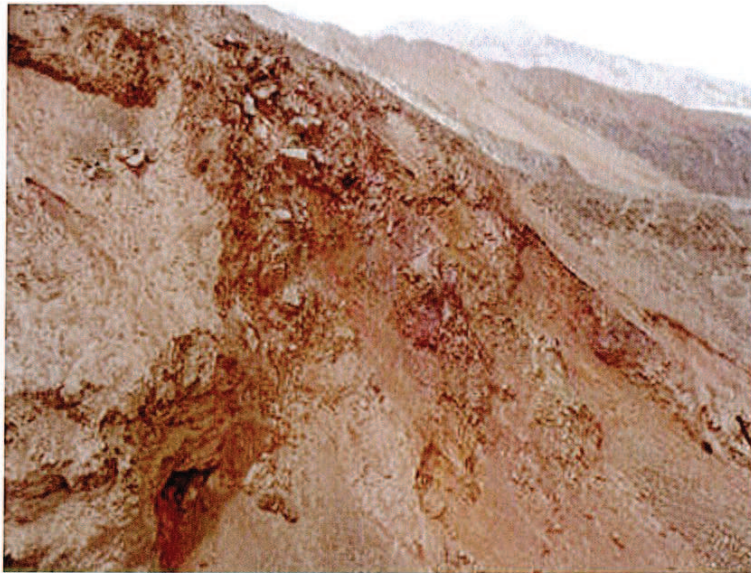
Foto 18: Roca volcánica andesítica fracturada, con coloraciones rojas, anaranjadas y amarillentas debido a la alteración hidrotermal.

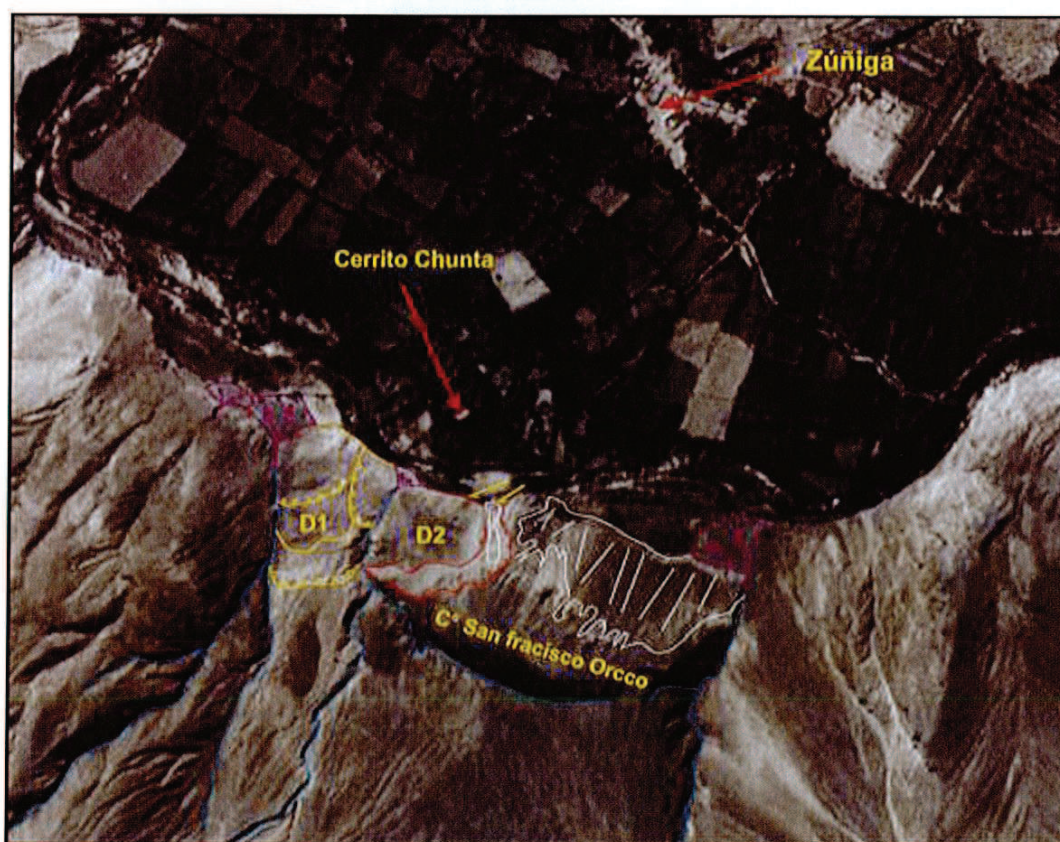
- 29 de mayo de 1962 (Foto aérea USAF): En la zona donde se desarrolla el deslizamiento actual del cerro San Francisco, se tiene un derrumbe que produjo el asentamiento de la ladera (Figura 5), conformada por rocas volcánicas, de tipo andesitas fracturadas y muy alteradas. El derrumbe presenta una zona arranque irregular de unos 165 m de ancho y 120 de altura; así también, en su lado derecho, se tiene la presencia de un cono de talus, formado por los materiales sueltos que caen desde el acantilado dejado por el derrumbe, estos materiales se depositan al pie. Se evidencia erosión fluvial en la margen izquierda (líneas amarilla).

Figura 5: Foto aérea USAF del 29 de mayo de 1962, en donde se ha señalado con línea roja, el derrumbe que afectó inicialmente el cerro San Francisco, con línea blanca se destaca los conos de talud.

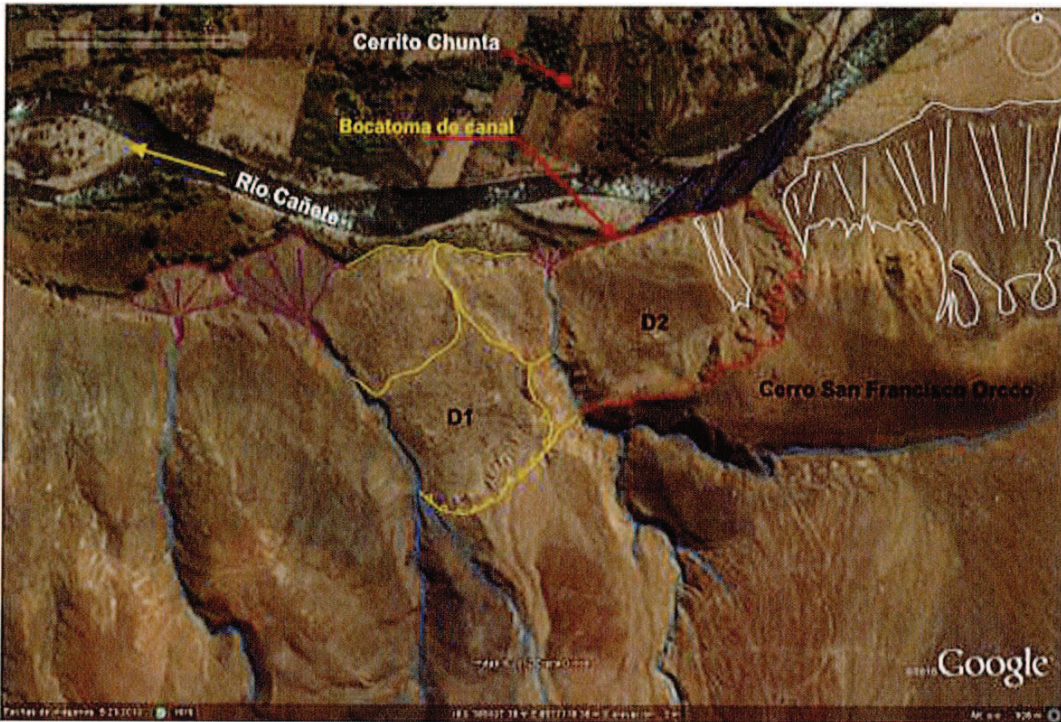
derrumbe (línea roja), aparentemente no ha sufrido movimientos nuevos. En el cono de talus el material se sigue acumulando por efecto de la acción de la gravedad. El proceso de erosión fluvial continua al pie del derrumbe (líneas azules)

Figura 6: Imagen satelital disponible en Google Earth (Mayo del 2010), en líneas rojas la zona de derrumbes, aparentemente sin movimientos nuevos.

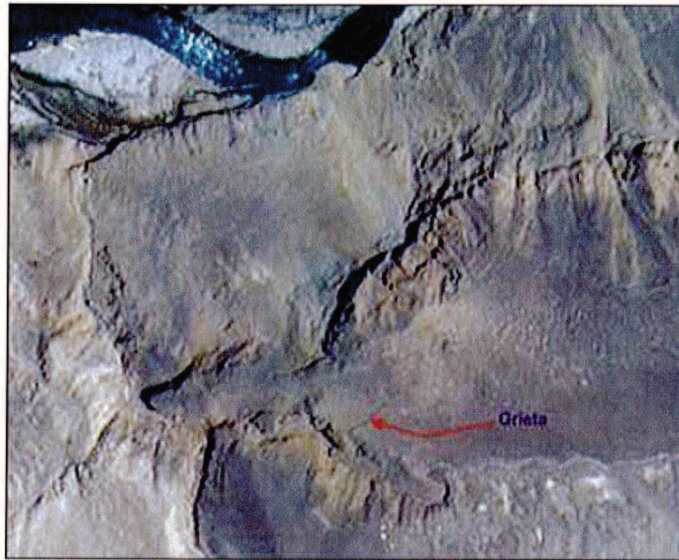
- 11 de octubre de 2012 (Imagen satelital Google Earth): se evidencia la aparición de una grieta por detrás de la zona de derrumbe, a 35 m de distancia del borde de la zona de arranque (Figura 7), se considera que esta es la etapa inicial de la formación del deslizamiento rotacional, al que denominamos deslizamiento del Cerro San Francisco "D2". La erosión fluvial continúa al pie del derrumbe.

Figura 7: Un acercamiento de la zona de derrumbe, donde se indica con flecha roja, la aparición de una grieta encima de la zona de arranque de derrumbe, es el inicio del deslizamiento del cerro San Francisco.

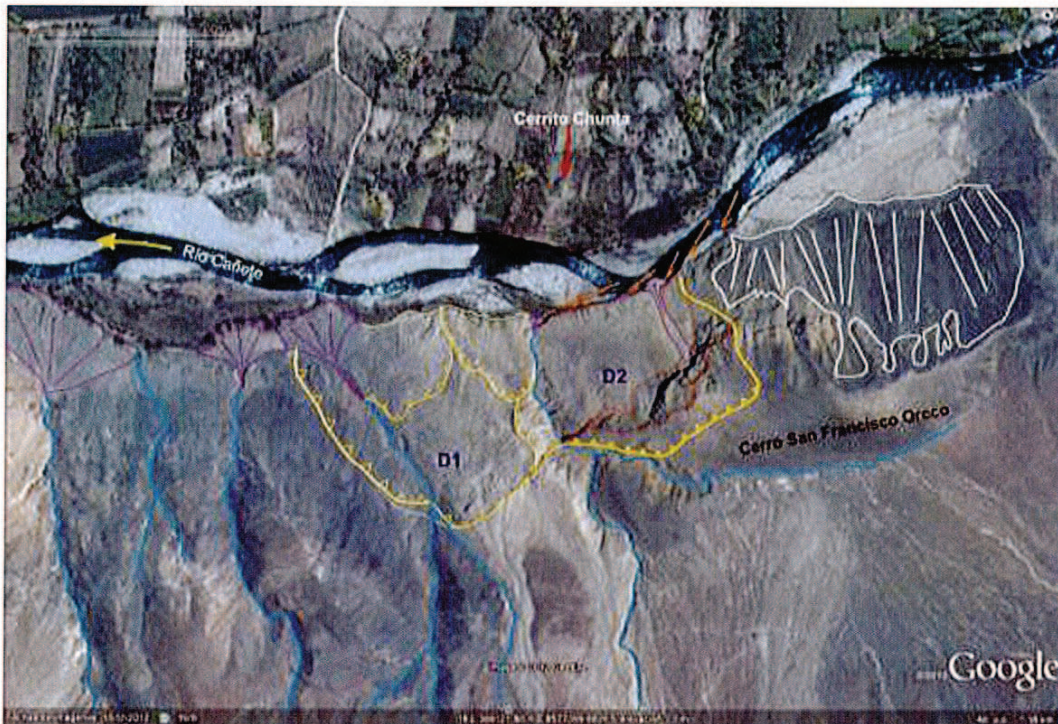
Figura 8: Imagen satelital disponible en el Google Earth, de noviembre del 2012, donde se indica con línea amarilla gruesa, los límites actuales del deslizamiento de Cerro San Francisco Orcco "D2", así como el ensanchamiento sufrido por el deslizamiento "D1".

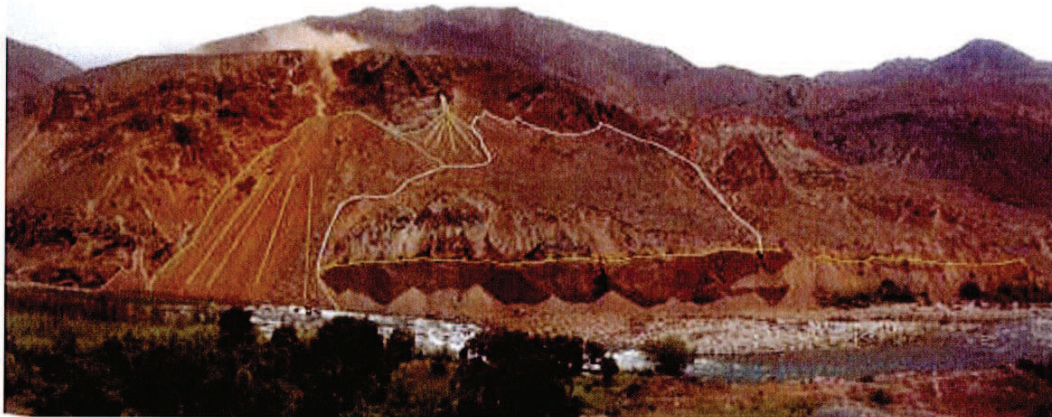
Foto19: Vista frontal del deslizamiento del Cerro San Francisco Orcco "D2", se ha señalado con línea blanca el cuerpo del derrumbe antiguo, así mismo se ha diferenciado con líneas amarillas la superficie inferior del derrumbe, también se señala con líneas color verde claro los conos de talus que se forman por el material que se colapsa. Es posible ver una polvareda de color anaranjado en el lado izquierdo de la foto en la parte superior del acantilado.

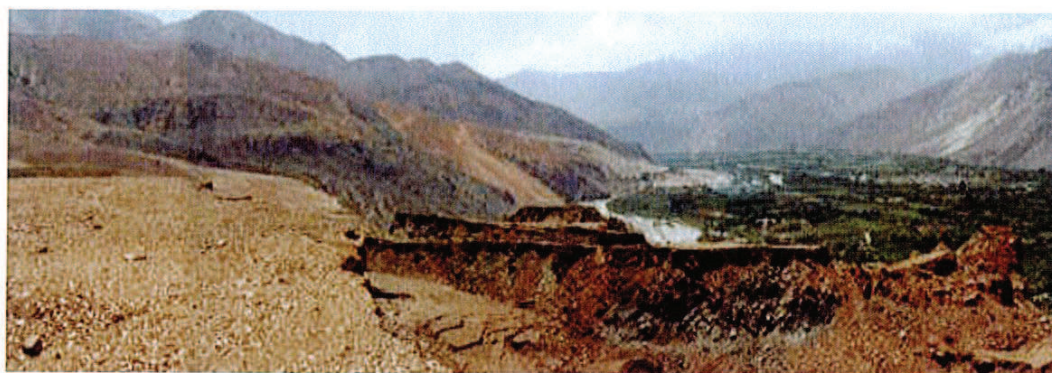
Foto 20: Vista con dirección hacia el Oeste, donde se puede ver el salto principal del deslizamiento en su flanco izquierdo, el asentamiento y basculamiento del terreno con la formación de horts y graves.

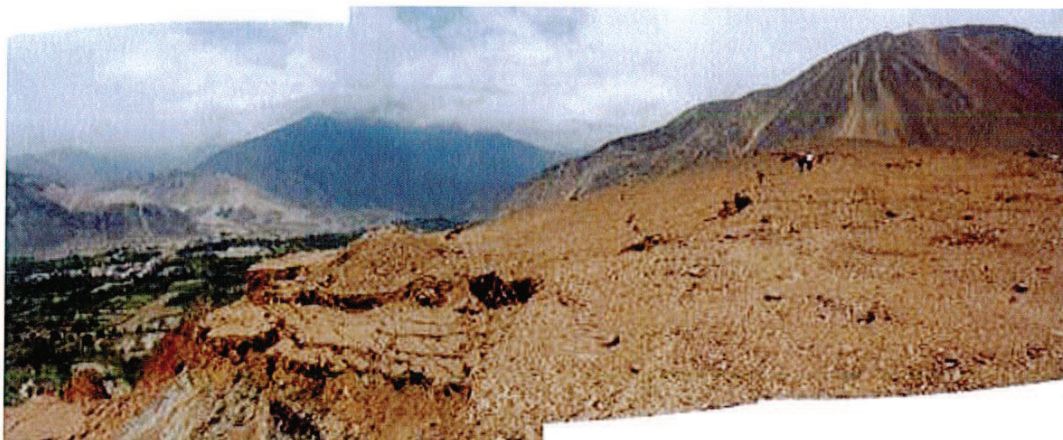
Foto 21: Vista hacia el Este, donde se muestra el asentamiento del acantilado.

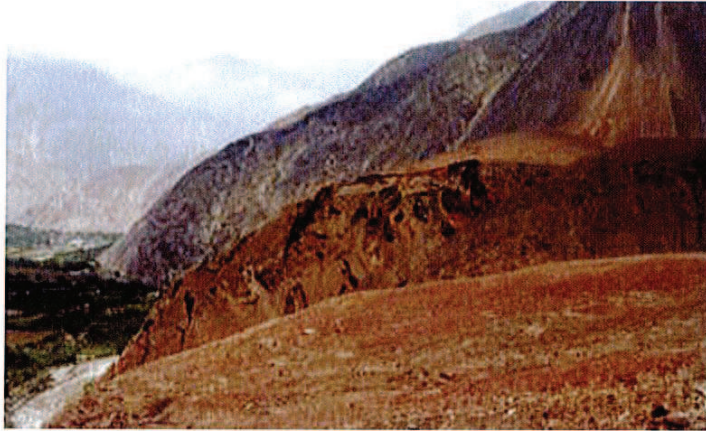
Foto 22: Abombamientos en el flanco izquierdo del deslizamiento del Cerro San Francisco Orcco "D2", es posible bloques colgados producto del basculamiento.

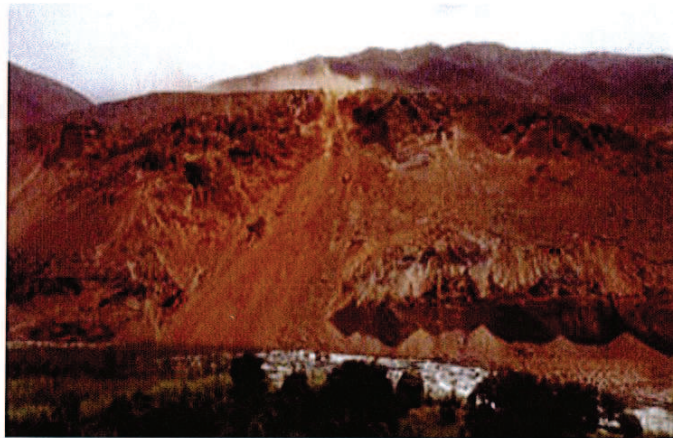
Según versión de los pobladores de Zúñiga, el colapso de la ladera se inició a mediados del mes de noviembre, se tiene hasta la actualidad un avance de 50 m por detrás de la antigua zona de arranque de derrumbe (Figura 8). Los movimientos en la masa deslizada, no presentan la misma velocidad, siendo mayores los avances en el flanco izquierdo del deslizamiento, donde se tienen asentamientos del orden de 2 m, con aberturas de 3-4 m, formación de horst (bloques levantados) y gravens (bloques hundidos) (Fotos 20 y 21), los bloques se encuentran basculados hacia la cara libre, la ladera se encuentra abombada (Foto 22), se produce la caída de material hacia el cauce del río Cañete (Foto 23).

Foto 23: Material suelto que forma cono de talus, al pie de la ladera, incluso alcanza el cauce del río Cañete.

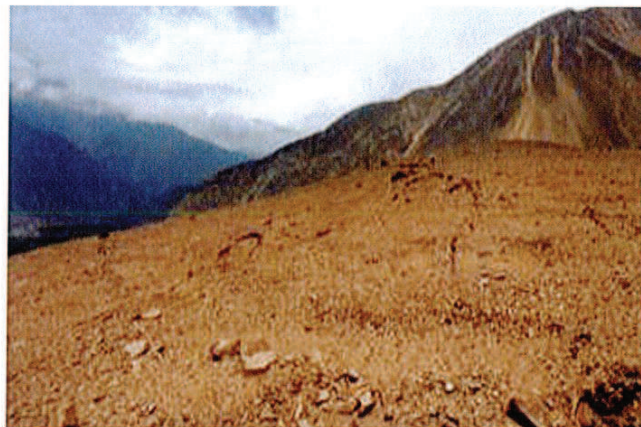
En el flanco izquierdo del deslizamiento los desplazamientos son menores, aquí el terreno presenta grietas paralelas, con aberturas de 0,50 m y saltos del orden de 0,20 - 0,30 m (Fotos 24-28).

Foto 24: Vista hacia el Este del flanco derecho del deslizamiento del Cerro San Francisco Orcco "D2", la escarpa tiene saltos verticales de menor desplazamiento.

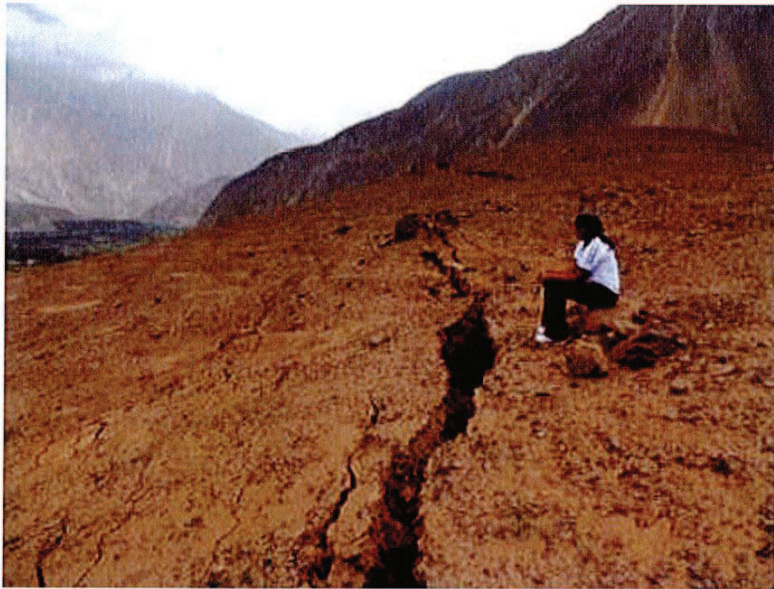
Foto 25: Escarpa principal del deslizamiento, con aberturas del 0,30 m.

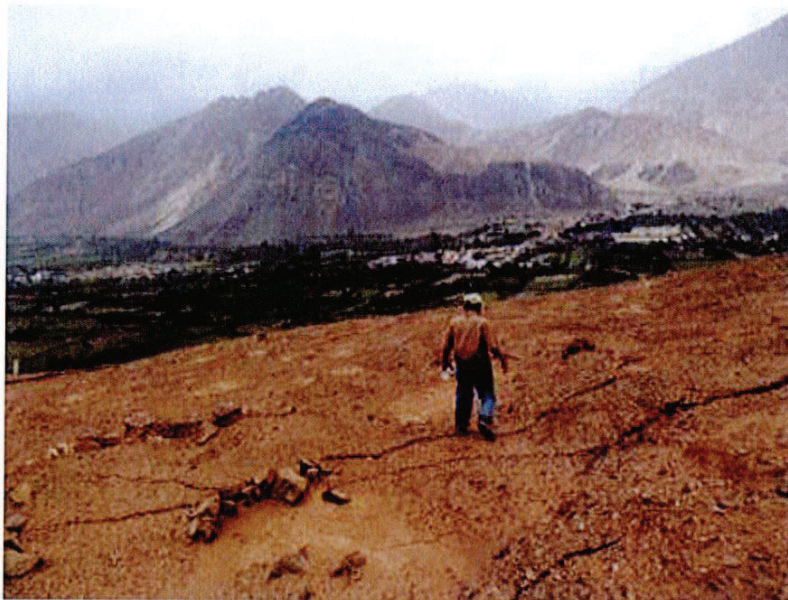
Foto 26: Agrietamientos paralelos en el flanco derecho del deslizamiento.

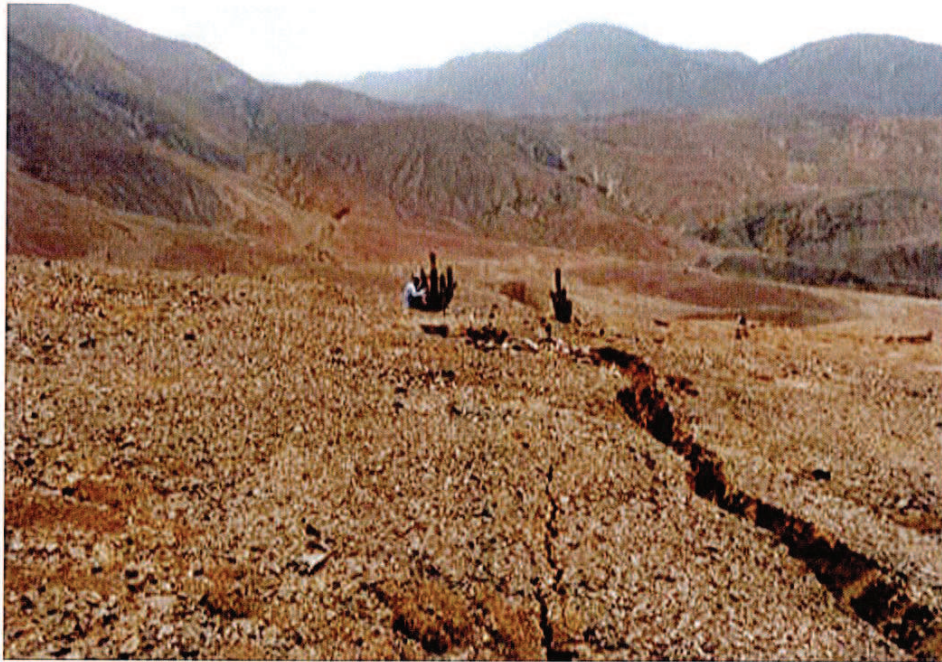
Foto 27: Otra vista de la escarpa principal del deslizamiento en el flanco derecho del deslizamiento.

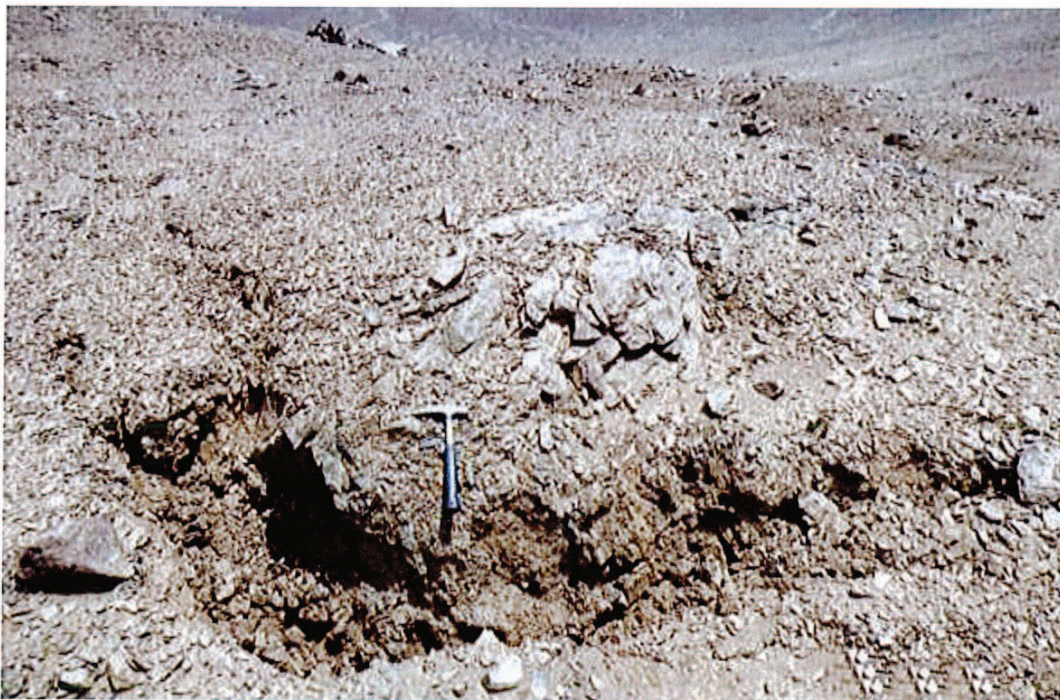
Descripción del deslizamiento: En forma general se puede clasificar este tipo de movimiento en masa como un deslizamiento rotacional, que compromete un substrato de roca muy alterada y fracturada (Foto 28). El deslizamiento presenta una zona de arranque de forma recta, donde el plano de falla es vertical en la corona y según profundiza en el terreno se hace circular-cóncava (Figura 9). El material colapsado se deposita en el cauce del río Cañete, estos volúmenes de material, hasta el momento no son lo suficientemente grandes como para represar río, muy por el contrario parte del material es lavado y removido por el caudal actual del río. Las dimensiones del deslizamiento son:

Foto 28: Afloramiento de roca volcánica andesítica, fracturada y alterada, formación de suelo areno-limoso, con gravas. También es posible observar la escarpa del deslizamiento.

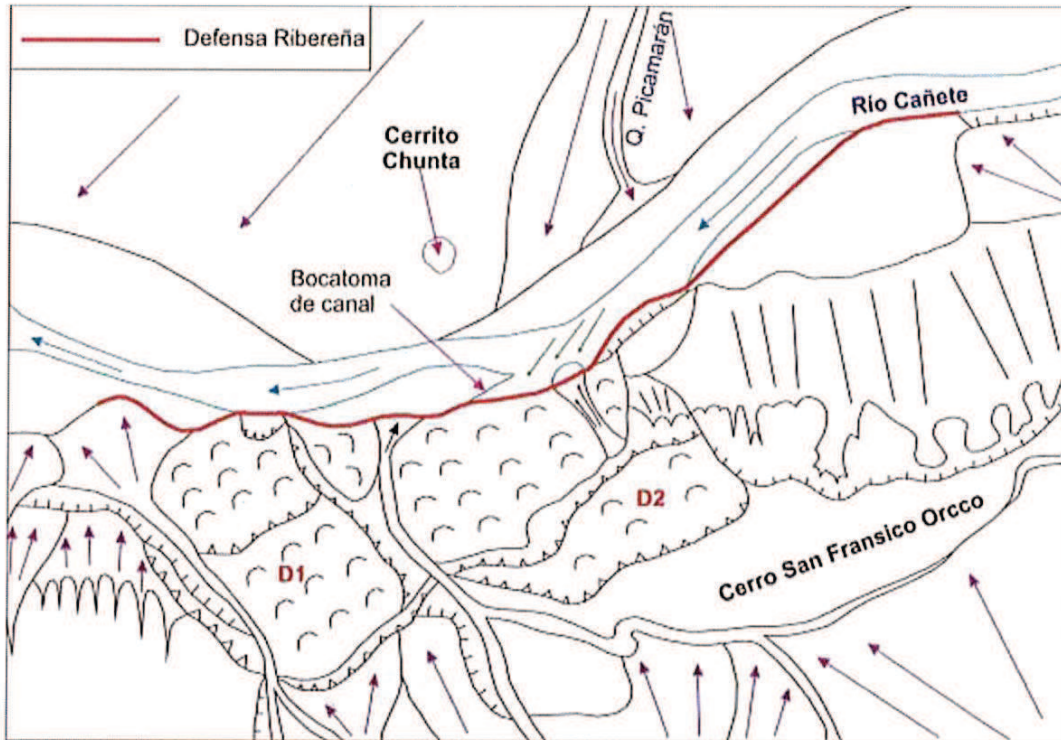
Figura 10: Croquis donde se muestra en línea roja, la ubicación y extensión aproximada de la defensa ribereña a construir en la margen izquierda del río Cañete.
