# ESTUDIO DE VULNERABILIDAD SÍSMICA: ESTRUCTURAL, NO ESTRUCTURAL Y FUNCIONAL DEL INSTITUTO NACIONAL MATERNO PERINATAL

## INFORME TÉCNICO FINAL

**NOVIEMBRE – 2013**

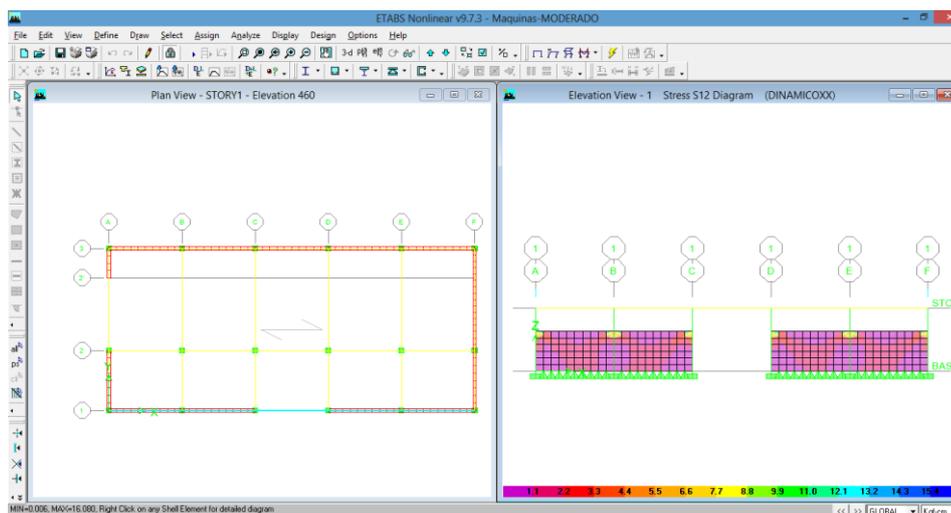
Figura 41. Esfuerzo de corte máximo del bloque Sala de Máquinas.

Para el bloque Sala de Máquinas, el esfuerzo cortante máximo encontrado es 13.7kg/cm<sup>2</sup> en la dirección X-X. Considerando el 50% para un esfuerzo admisible de 6.85 kg/cm<sup>2</sup>, siendo mayor al esfuerzo para la albañilería de aproximadamente 2.5kg/cm<sup>2</sup>.

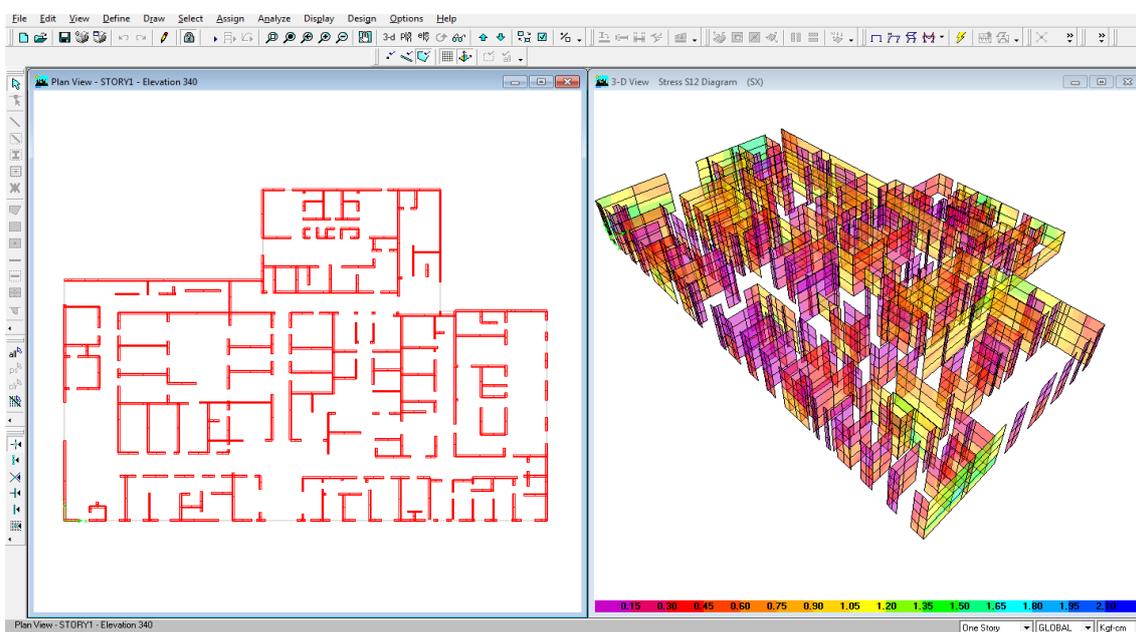
Figura 42. Esfuerzo de corte máximo del bloque Clínica

Para el bloque Clínica, el esfuerzo cortante máximo encontrado es 2.1kg/cm<sup>2</sup> en la dirección Y-Y, siendo inferior al esfuerzo para la albañilería de aproximadamente 2.5kg/cm<sup>2</sup>.

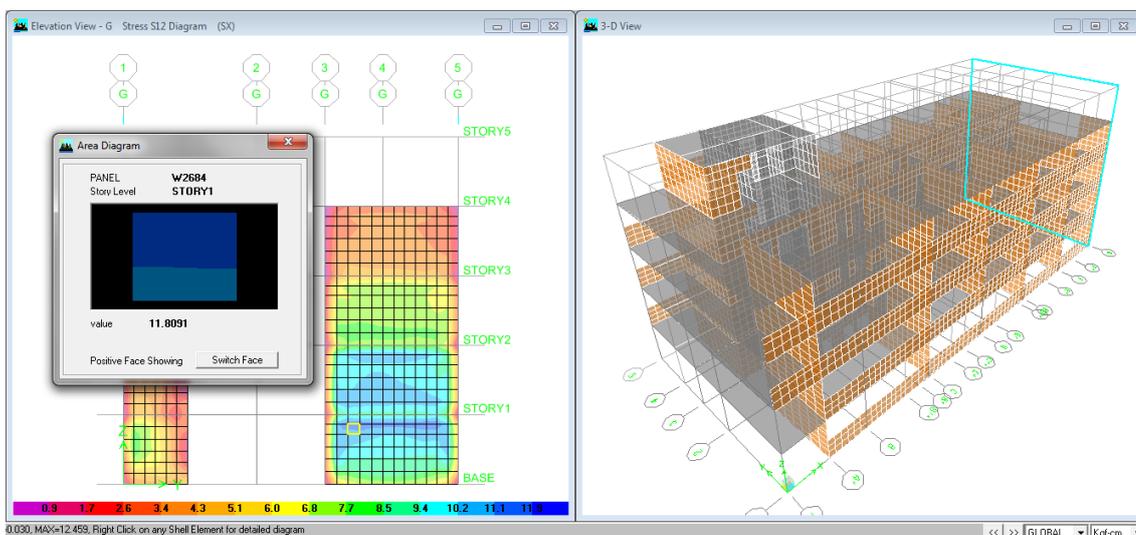
**Figura 43.** Esfuerzo de corte máximo del bloque Alemán - A.

Para el bloque Alemán – A, el esfuerzo cortante máximo encontrado es 11.80 kg/cm<sup>2</sup> en la dirección X-X. Considerando el 50% para un esfuerzo admisible de 5.90 kg/cm<sup>2</sup>, siendo mayor al esfuerzo para la albañilería de aproximadamente 2.5kg/cm<sup>2</sup>.

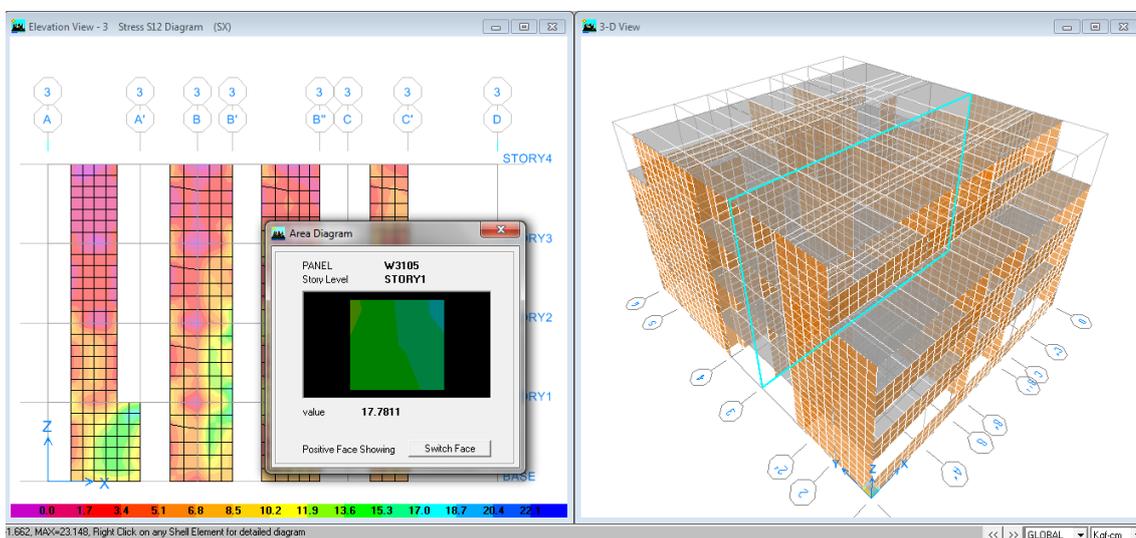
**Figura 44.** Esfuerzo de corte máximo del bloque Alemán - B.

Para el bloque Alemán - B, el esfuerzo cortante máximo encontrado es 17.78 kg/cm<sup>2</sup> en la dirección X-X. Considerando el 50% para un esfuerzo admisible de 8.89 kg/cm<sup>2</sup>, siendo superior al esfuerzo para la albañilería de aproximadamente 2.5kg/cm<sup>2</sup>.

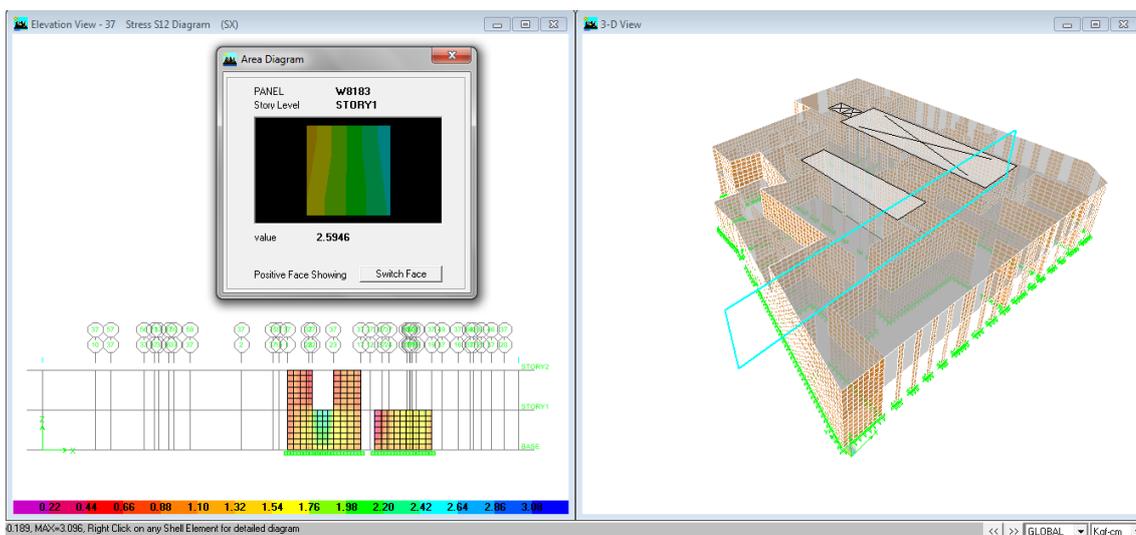
Figura 45. Esfuerzo de corte máximo del bloque antiguo

Para el bloque Antiguo hospitalización, el esfuerzo cortante máximo encontrado es 2.60 kg/cm<sup>2</sup> en la dirección X-X. Considerando el 50% para un esfuerzo admisible de 1.3kg/cm<sup>2</sup>, siendo inferior al esfuerzo para la albañilería de aproximadamente 2.5kg/cm<sup>2</sup>.

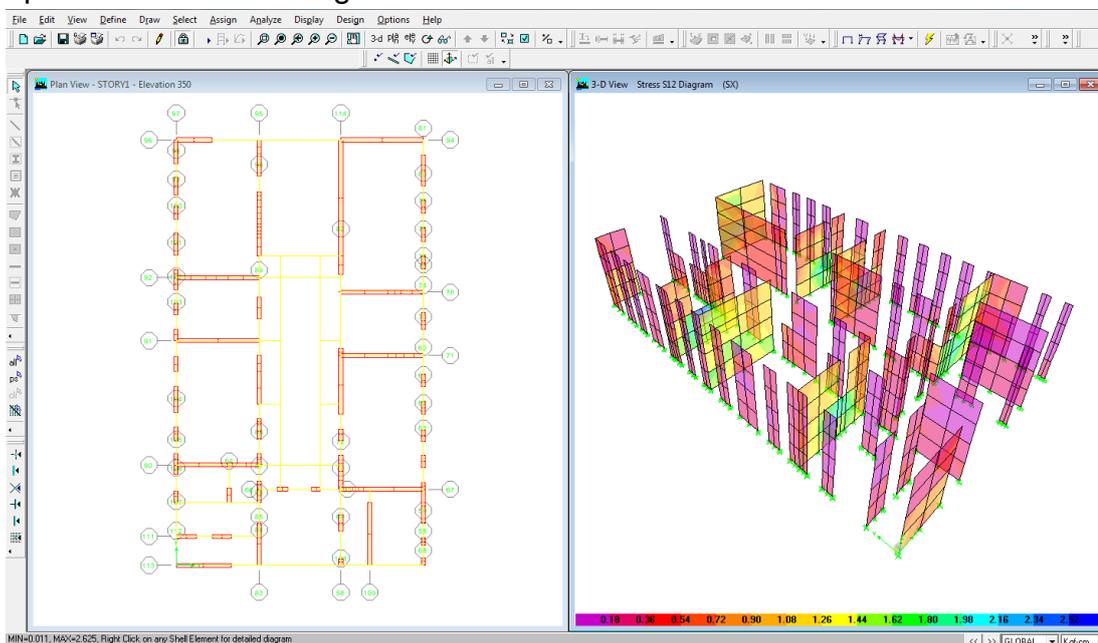
Figura 46. Esfuerzo de corte máximo del Laboratorio.

Para el bloque Laboratorio, el esfuerzo cortante máximo encontrado es 2.10 kg/cm<sup>2</sup> en la dirección X-X. Considerando el 50% para un esfuerzo admisible de 1.05kg/cm<sup>2</sup>, siendo inferior al esfuerzo para la albañilería de aproximadamente 2.5kg/cm<sup>2</sup>

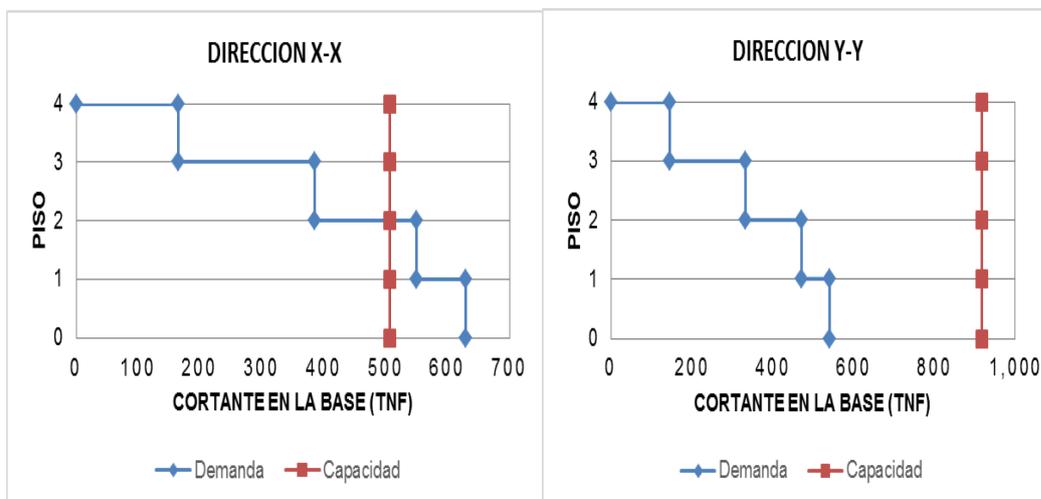
Figura 51. Comparación entre los cortantes en la base en el bloque Alemán B.

La capacidad del cortante en la base supera a la demanda sísmica severa en los bloques evaluados en todos los edificios excepto en el bloque alemán B.

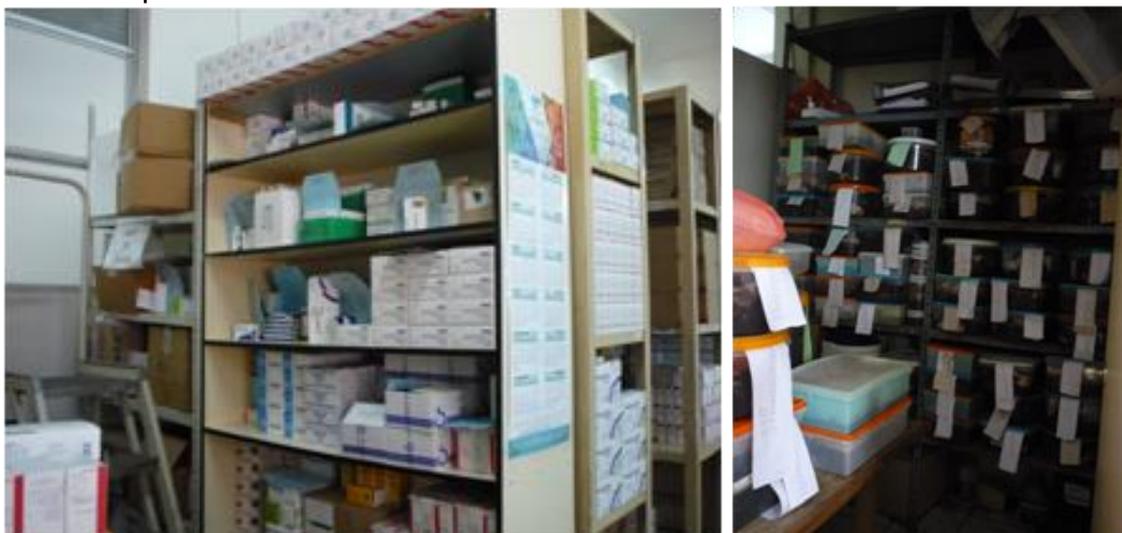
Foto 36: Izquierda: En la farmacia las estanterías no se encuentran debidamente fijadas al piso y/o techo. No cuentan con bordes de protección para evitar desplazamientos de los insumos en caso de movimiento sísmico.

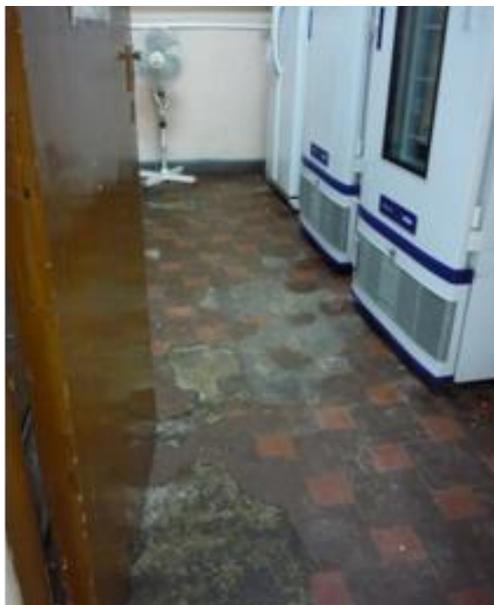
Foto 37: Las condiciones de las cubiertas de los pisos en algunas zonas presentan deterioro debido al uso. Existe riesgo de caídas o tropiezos ante un caso eventual.

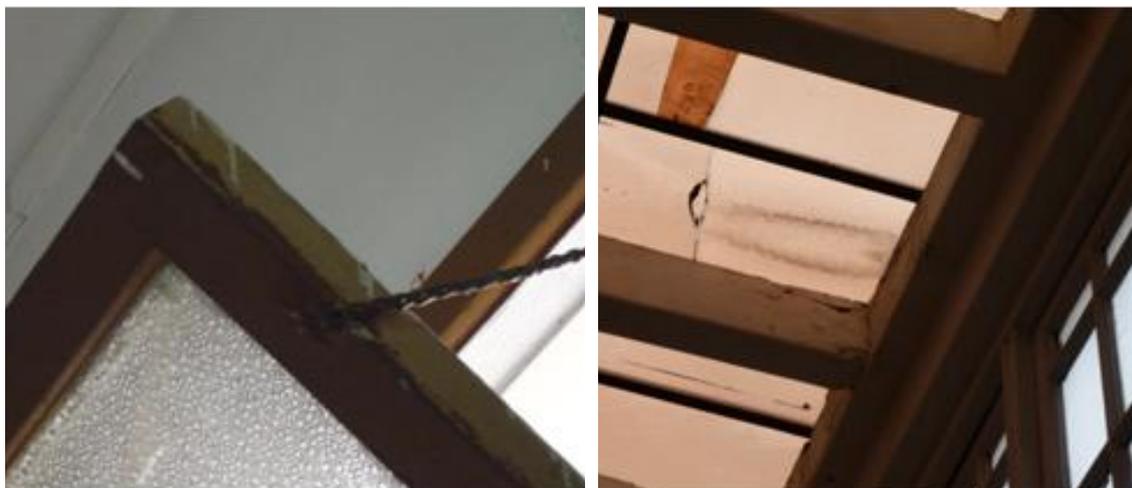
Foto 38: Izquierda: No se cumple con el RNE que indica que para Hospitales e Instituciones de Salud se deben de contar con vidrios de seguridad. Existe riesgo de que los vidrios se rompan y generen daños a los pacientes y personal médico ante un caso eventual.

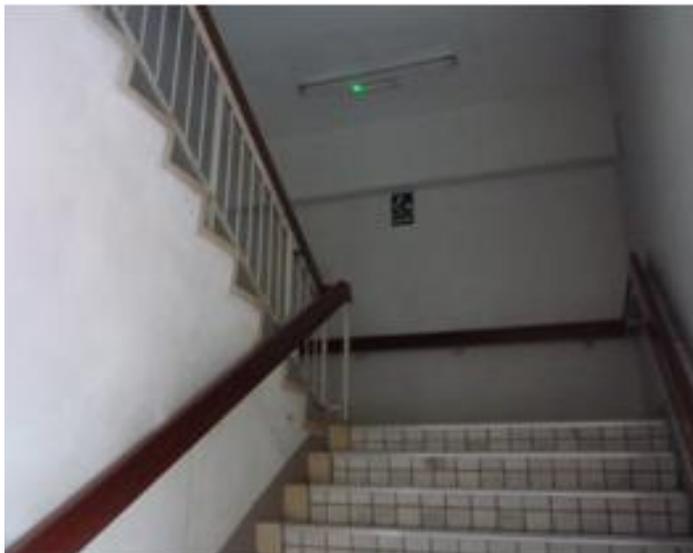
Foto 39: Todas las escaleras cuentan con barandas de seguridad para evitar caídas. Cabe mencionar que las escaleras no cuentan con el ancho mínimo normativo para establecimientos de salud. Existe riesgo de evacuación por las escaleras ante un caso eventual sísmico.

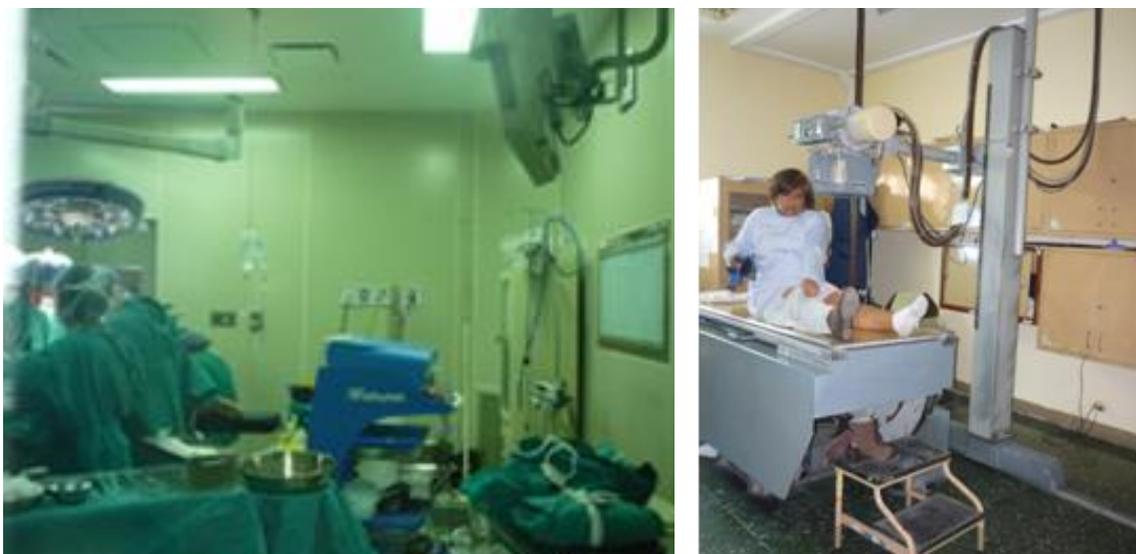
Foto 42: Izquierda: En el Quirófano y la Sala de Recuperación los equipos médicos se encuentran sujetos al techo y monitores sujetos a la pared se recomienda verificar que se encuentren debidamente sujetos. Derecha: En Rayos X e Imagenología los equipos médicos se encuentran operativos y sujetos al piso y techo, y en regular estado de conservación, pero se recomienda que se revise que estén bien sujetos al piso y techo.

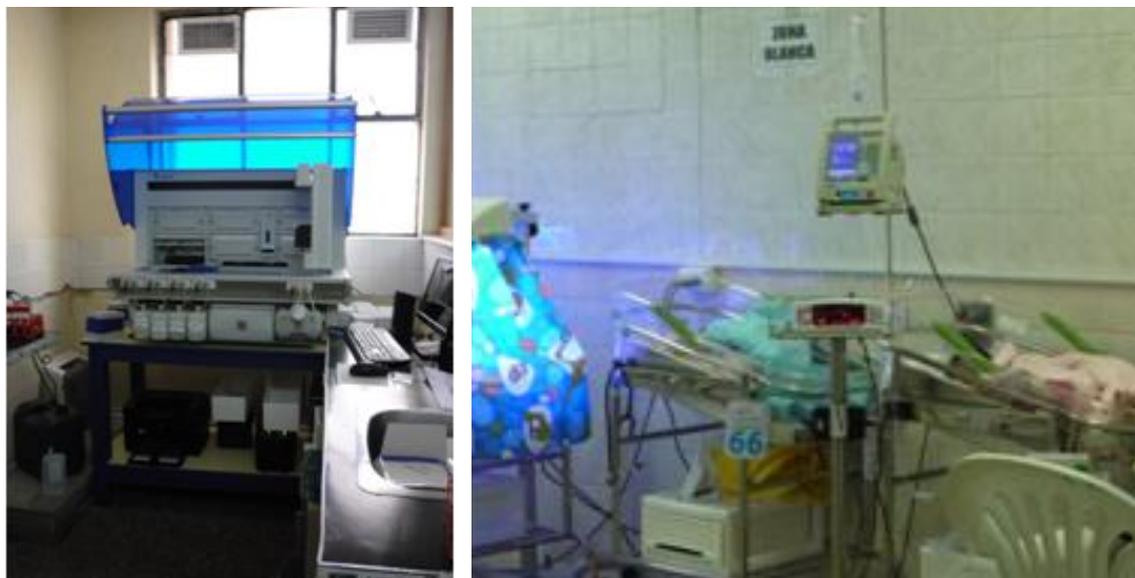
Foto 43: Izquierda: En el laboratorio los equipos están operativos y en buenas condiciones. Sin embargo, se encuentran apoyados en mobiliario insuficiente y sin protección contra deslizamientos ante cualquier caso eventual de sismo. Derecha: En UCI los equipos de monitoreo están empernados a los racks, pero ubicados al lado de las cunas. Existe riesgo de volcadura sobre las cuna en cualquier evento sísmico. Se recomienda revisar que estén bien sujetos a sus bases.

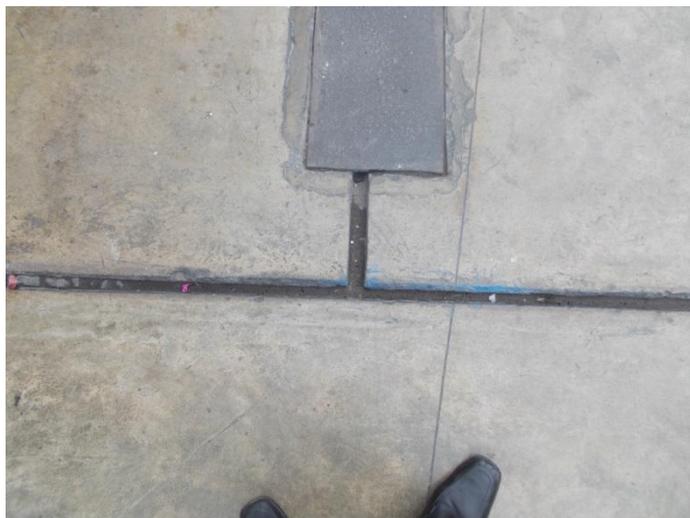
- Foto 53 Drenaje de pisos con riesgos sanitarios

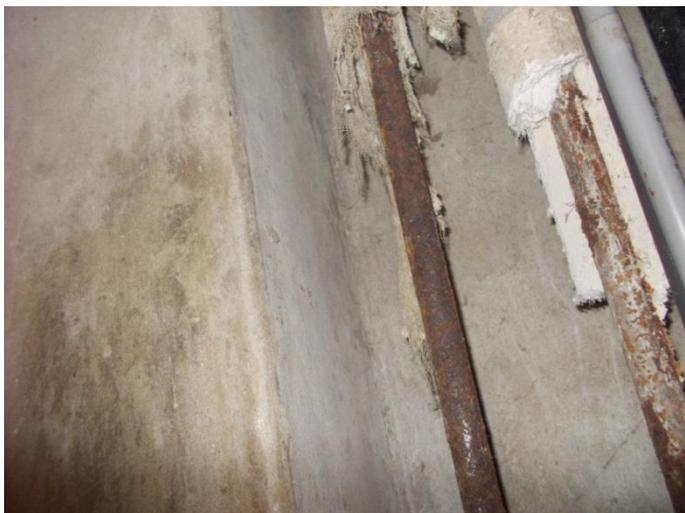
Foto 65 Tuberías corroídas en ductos
