INSTITUTO GEOLÓGICO MINERO Y METALURGICO

INFORME TECNICO
GEOLOGIA AMBIENTAL

INSPECCION DE LA SEGURIDAD FISICA DEL ASENTAMIENTO HUMANO

"COMITE 1 LOS ANDES"

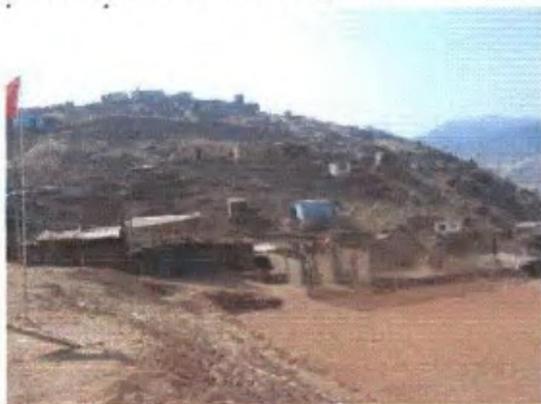
Fotos N° 1. Se observa lomada

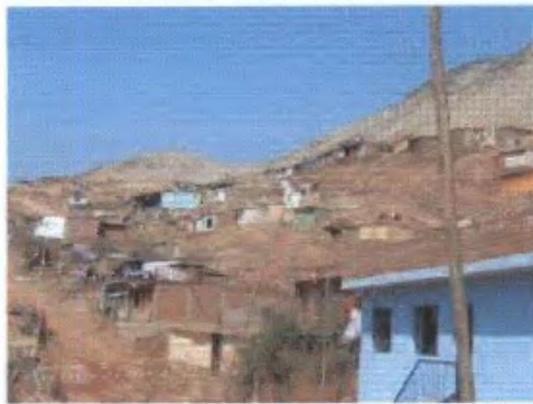
Foto N° 2. Se observa ladera de cerro

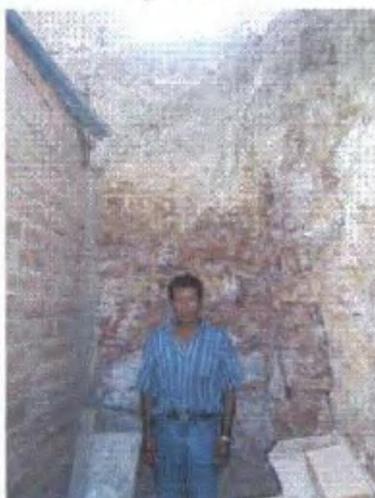
Foto N° 3. Se aprecia la alteración de la roca, la cual toma un color rojizo violáceo y amarillento, e inmediatamente el suelo de alrededor de 1,2 m de espesor. (Manzana "C", lote 3)

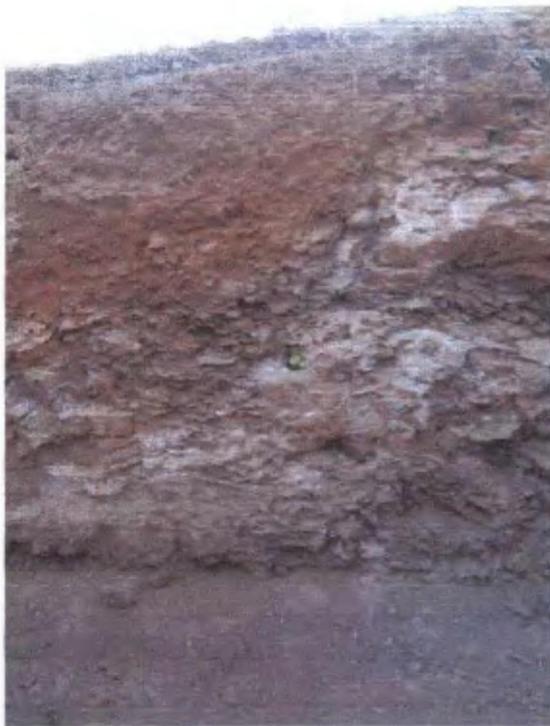
Foto N° 4. (Manzana "C")

En ambas fotos se puede observar el fracturamiento de la roca y alteración, así como la formación del suelo residual.

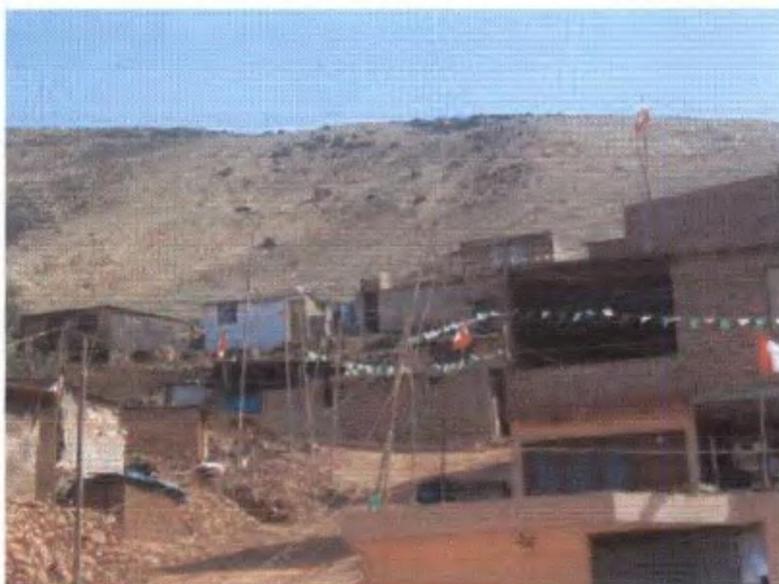
Caída de Rocas: Se observan algunas rocas sueltas en la parte alta de la ladera de moderada pendiente (20° - 30°), las cuales podrían rodar por gravedad o inducidos por un movimiento sísmico, que comprometen la seguridad física de las personas y sus viviendas en las manzanas "A", "F", "G", "H", "I", "J" y "K" (foto N° 6).

Foto N° 6. Obsérvese algunas rocas sueltas en la parte alta de la ladera (Manzana "F")

* En la parte alta de la ladera se observan algunas rocas sueltas, de variado tamaño, las cuales podrían caer y rodar por gravedad o inducidos por un movimiento sísmico y afectar a los pobladores y viviendas.

* Detener la expansión urbana (no realizar más cortes a la ladera), limpiar el perímetro de rocas sueltas, elaborar con apoyo técnico un sistema de drenaje de las aguas servidas y solicitar a las autoridades pertinentes que se les oriente de cómo deben realizar la construcción de sus viviendas.

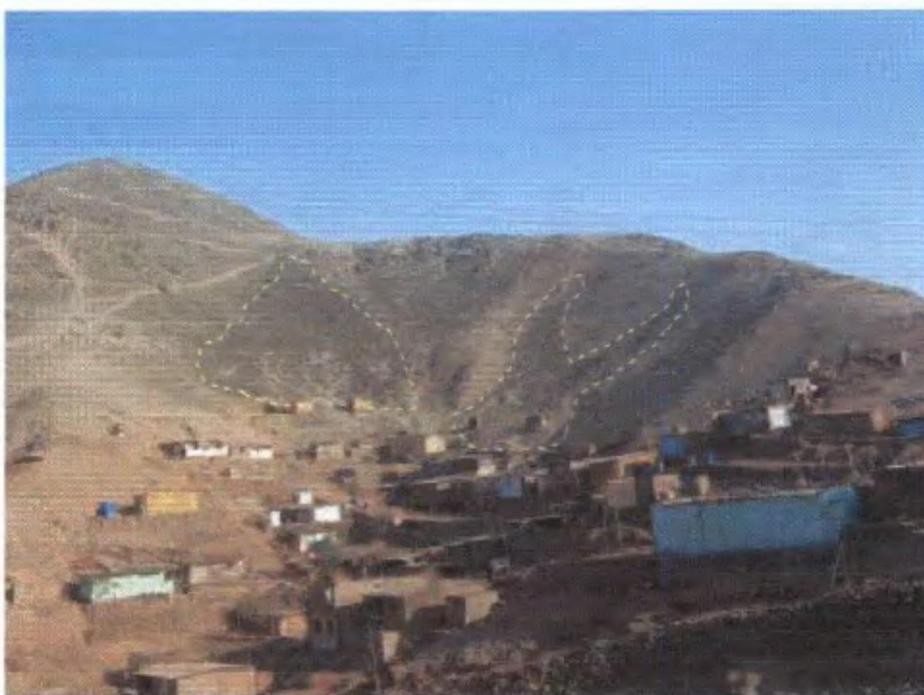
Flujos: En las depresiones de la ladera se han formado conos de talus o canchales, producto de la caída de rocas, y teniendo en cuenta su pendiente, ante la ocurrencia de un sismo de fuerte magnitud podría generar flujo seco de detritos, así mismo con la ocurrencia de lluvias excepcionales un flujo de detritos o huayco, los cuales afectarían moderadamente: Lotes 12 y 13 mz "F", lotes 1 y 2 mz "G", lotes 2, 3, 4, 5, 8 y 9 mz "I", lotes 4 y 5 mz "J"; y lote 1 mz "K".

Foto N° 7. Al fondo en la ladera del cerro (circundante a las manzanas "F", "G"), se observa los conos de talus (marcados de amarillo).

* Se observa conos de talus o canchales, los cuales con la ocurrencia de un sismo de fuerte magnitud o lluvias excepcionales, podrían originar flujos secos o de detritos.

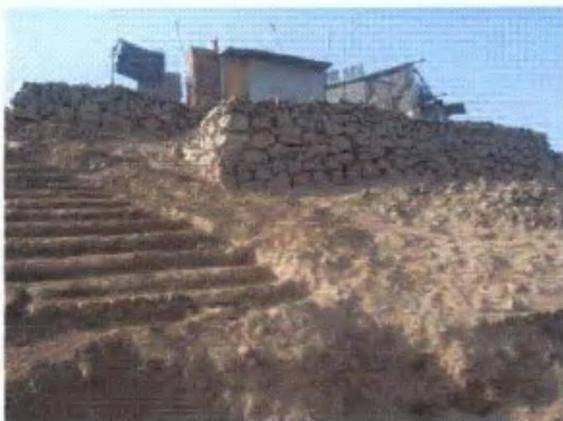
Foto N° 8 (Manzana "B", lote 1)

Derrumbes: Producto de cortes inadecuados realizados en la ladera y considerando la pendiente, podrían originarse derrumbes en algunos sectores; así mismo en los terraplenes mal compactados, que terminan en un muro seco (pirca) sin adhesión y sobre todo los que construyen con material noble como se muestra en la foto n° 9, podrían colapsar, incrementándose esta posibilidad con la ocurrencia de un sismo de fuerte magnitud o lluvias excepcionales.

En las fotografías se puede observar las pircas sin adhesión de 1,4 a 1,6 m altura; en la foto n° 9 una casa de material noble sobre un terraplén mal conformado; y en la foto n° 10 una pirca de 40 m longitud la cual amenaza a la manzana "A".

* Se recomienda forestar la parte alta de la ladera, las pircas no deben superar a 1.0 m de altura, tener cimentación y algún tipo de adhesión; lo cual permitirá reducir el riesgo ante los peligros descritos.

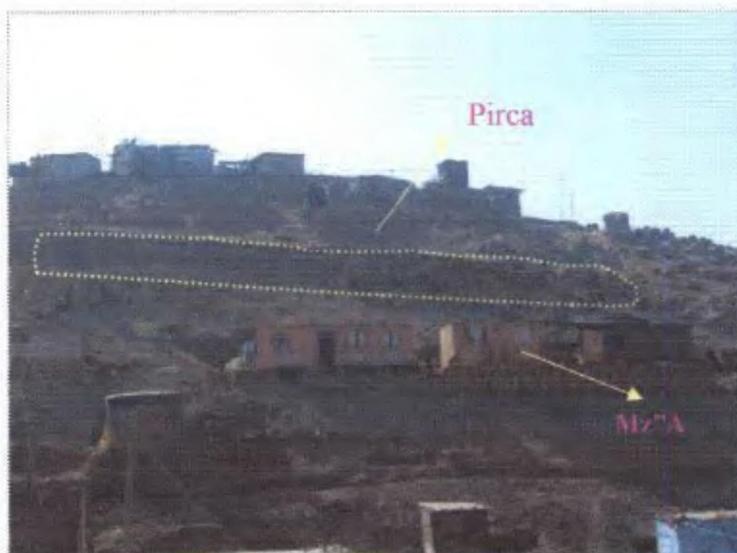
Foto N° 10. (Manzana "A" y "B")

* Los lotes 3, 4, 5, 6 y 7 de la manzana "A" se ven amenazadas por una pirca de 40 m longitud y sin ningún tipo de amalgamación.
