REPÚBLICA DEL PERÚ
SECTOR ENERGÍA Y MINAS
INSTITUTO GEOLÓGICO MINERO Y METALÚRGICO

INFORME TÉCNICO

**EVALUACIÓN DE CAÍDA DE ROCÁS
EN EL ASENTAMIENTO HUMANO
SEÑOR DE LOS MILAGROS**

(SECTOR CAJA DE AGUA, DISTRITO SAN JUAN DE LURIGANCHO, PROVINCIA Y REGION LIMA)

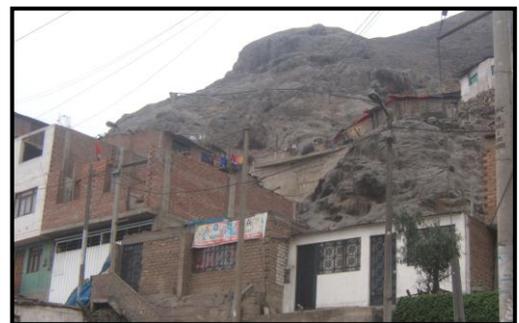
Regionalmente el área se localiza en las estribaciones de la cordillera occidental, esta unidad se caracteriza por tener una topografía abrupta, formada por rocas intrusivas (monzogranito) del Batolito de la Costa (Palacios 1992). Localmente este asentamiento humano se encuentra sobre una colina (foto 1).

Foto 1.- Se muestra la colina de fuerte pendiente.

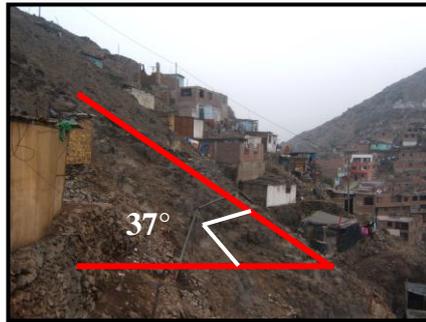
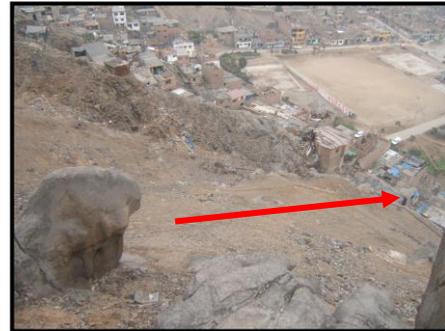
Las laderas presentan pendientes de 28 a 40° (fotos 2 y 3), son inestables donde se pueden generar derrumbes de terraplenes, ya sea por causas antrópicas (riego, filtraciones de silos, terraplenes mal contruidos, etc.) o por sismos.

La pendiente de natural del terreno esta controlada por un sistema de diaclasas, que tiene una dirección N312° y un buzamiento de 37° NE.

Foto 2 y 3.- Se muestra la pendiente del terreno

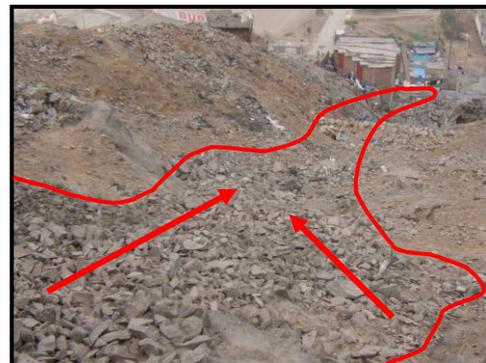
Localmente los suelos son de tipo coluviales (“canchales”), estos se han originado por la meteorización in situ y por acumulación por gravedad de las rocas, formando suelos gravosos de escasa matriz. Los fragmentos de roca varían entre 0,20 a 0,80 m, y son de formas angulosas a subangulosas (foto 4), con espesores de hasta 1 m aproximadamente. Se observo también depósitos de origen antrópicos (desmonte, basura, etc.), que se han dispuesto en forma precaria la ladera del cerro.

Foto 4.- Depósitos de canchales

Sobre la ladera se observa un canchal (foto 4), producto de constantes caídas de rocas. Estos depósitos se caracterizan por no tener matriz, solo son acumulaciones inconsolidadas de fragmentos de roca con tamaños entre 5 a 30 cm y de formas muy angulosas a angulosas.

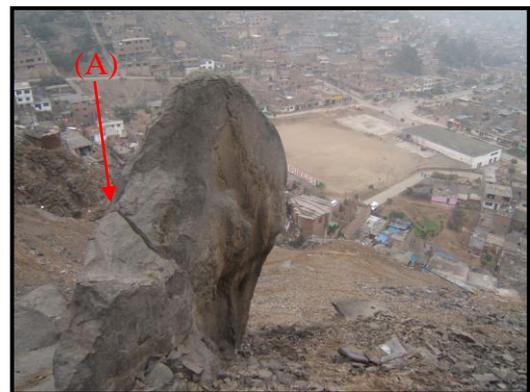
Las manzanas “B” y “C” se ubican en la falda de un cerro con pendiente de 37° . A media ladera del cerro se ha llegado a localizar un bloque de roca suelta cuyas medidas son: largo de 2,5 m, ancho 1,00 m y alto de 2 m, con un volumen de $5,5 \text{ m}^3$, y un peso de 13,5 Tm, siendo la distancia inclinada entre el bloque y las viviendas de 100 m (figura 2). Entre el bloque suelta y las viviendas no hay ningún obstáculo (foto 5 y 6).

Un sistema de fracturas a favor de la pendiente, permite el desplazamiento de la roca cuesta abajo, convirtiéndose el área en zona crítica.

Según versiones de los lugareños, el bloque de roca se llegó a fracturar por efectos del sismo del 15 de agosto del 2007. La abertura de la abertura llega a tener 2,5 cm.

Foto 5.- Agrietamiento (A) del bloque a raíz del sismo del 15 de agosto del 2007.

- Colocar 02 pernos de anclaje a los costados de la roca suelta, según figura 5.
- Seguidamente colocar una malla electro soldada, desde los pernos de anclaje pasando por el bloque suelto para sujetarlo (figura 5).
- Una vez sujeta empezar con el desquinche del bloque de roca, desde la parte más superior a la inferior. Esta actividad deberá ser de forma artesanal (dilatando la roca por medio de calor (quemado de llantas), para luego apagarlo rápidamente con agua (originando un cambio brusco de temperatura) lo cual va a originar la ruptura de la roca a través de las fracturas.
- Los fragmentos generados de la disgregación de la roca deberán ser eliminados en forma artesanal. No deben dejarse en la zona de pendiente.

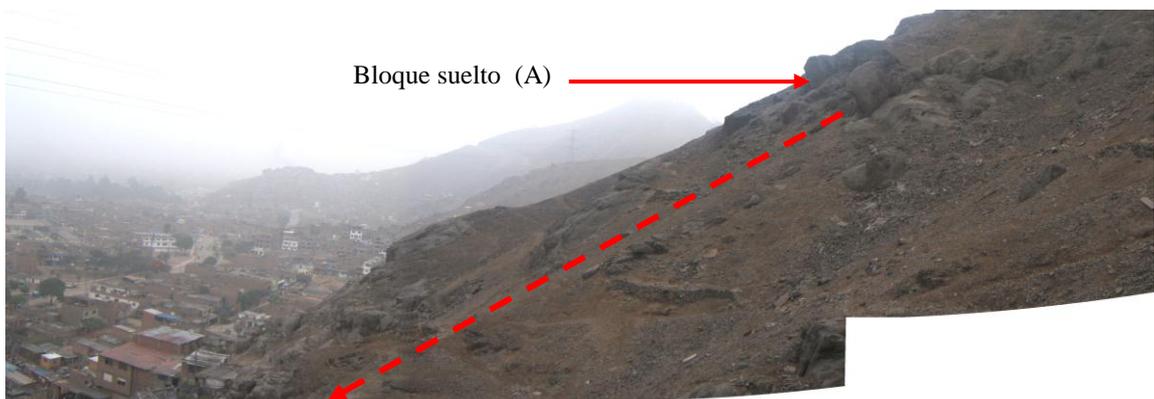
Foto 6.- Se muestra la posible caída libre del bloque de roca.

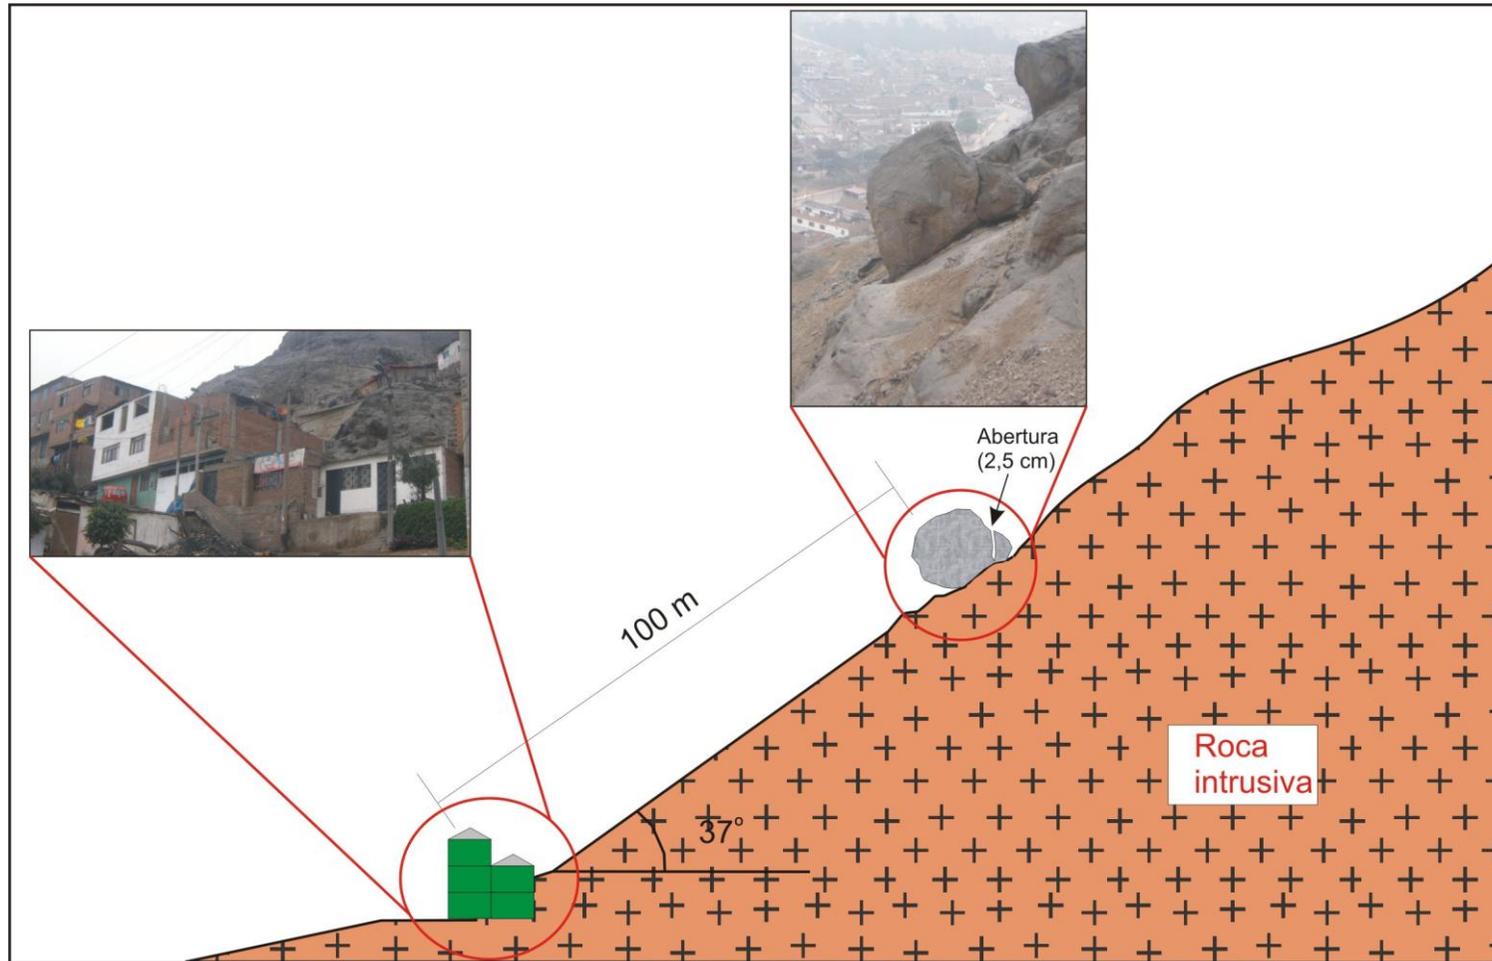
Figura 2.- Esquema del estado actual del área de las manzanas “B” y “C” del AA.HH. Señor. de los Milagros.
