INFORME TÉCNICO
A6452

DIRECCIÓN DE GEOLOGÍA AMBIENTAL Y RIESGO GEOLÓGICO

LIMA - PERÚ
OCTUBRE - 2010

EVALUACIÓN DE LA SEGURIDAD FÍSICA DEL ASENTAMIENTO HUMANO HÉROES DEL CENEPa

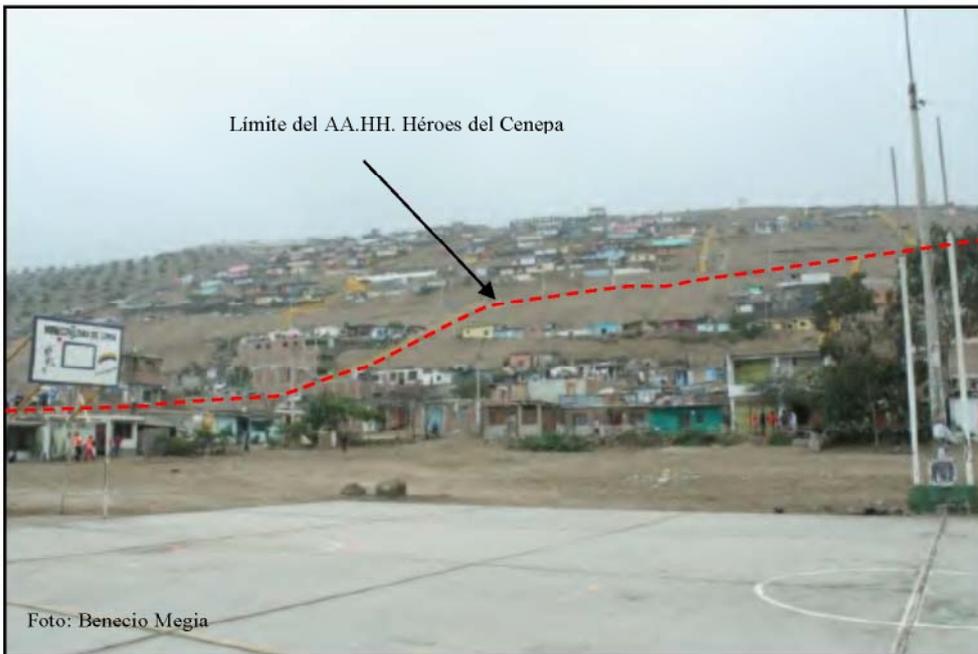
manzanas “H”, “I”, “J”, “K”, “L” y “M” del AA.HH. Héroes del Cenepa (Foto 1, 2 y 3).

Foto 1.- Pendientes del terreno.

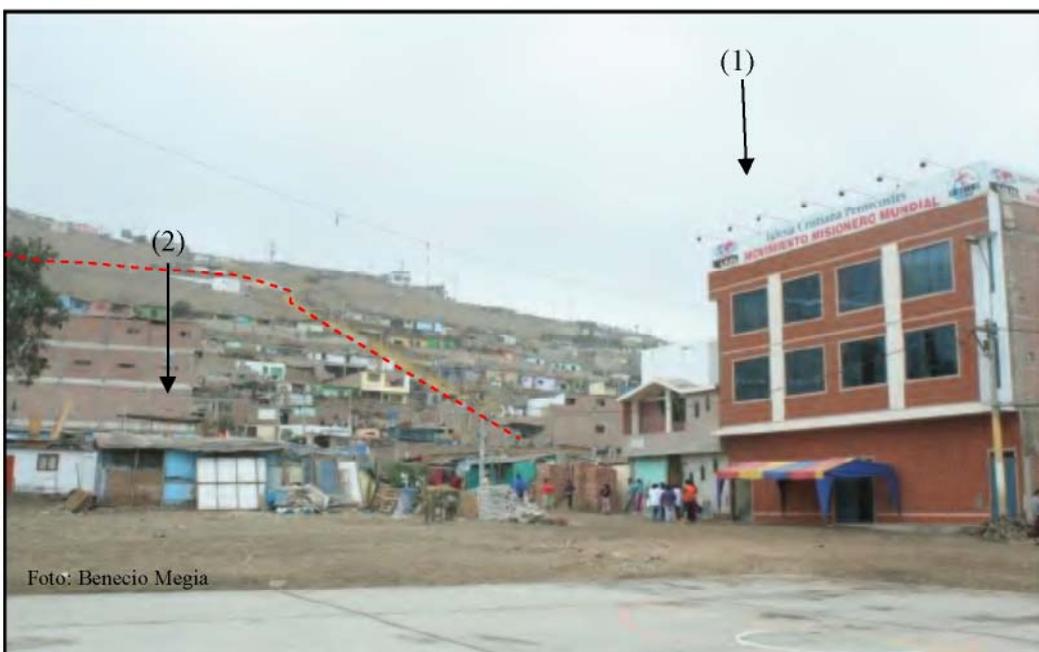
Foto 2.- Se aprecia la manzana “F” (1) y la manzana “I” (2), con pendientes suaves.

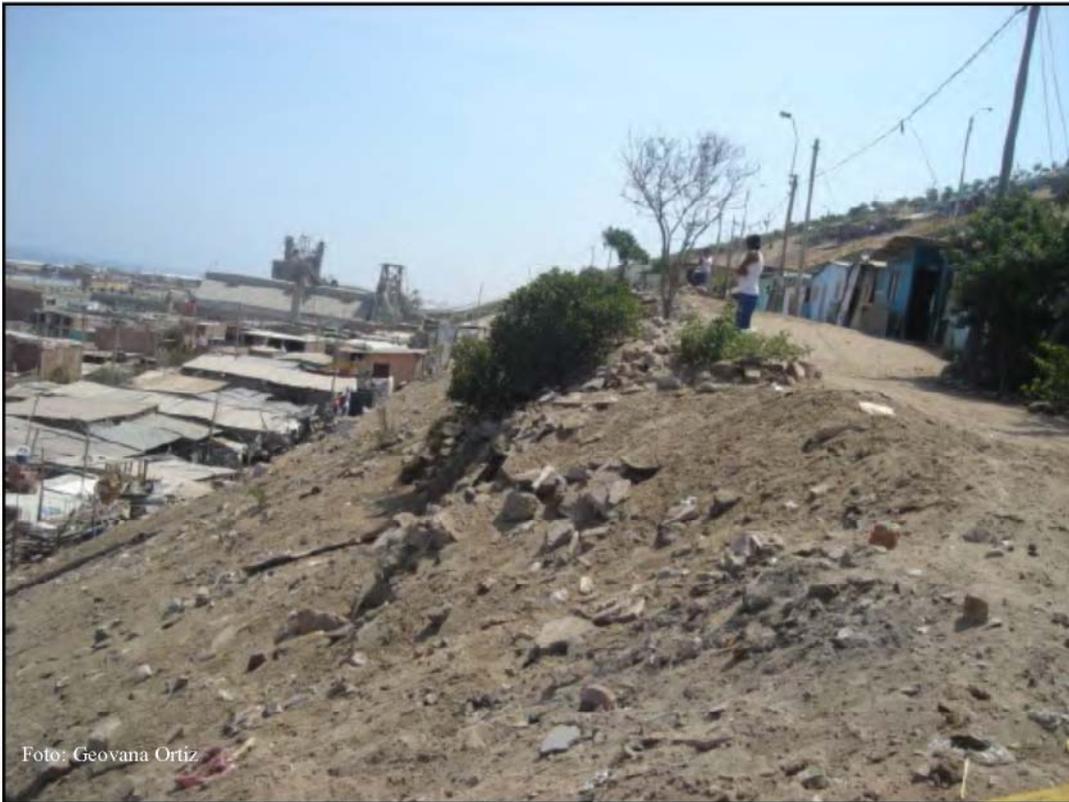
Foto 3.- El terreno con pendiente de 30°.

Los moradores al construir sus viviendas en la zona de pendiente, han realizado cortes y rellenos de talud, modificando el talud natural de la pendiente y generando la inestabilidad del terreno (Fotos 3,4 y 5, Figura 2).

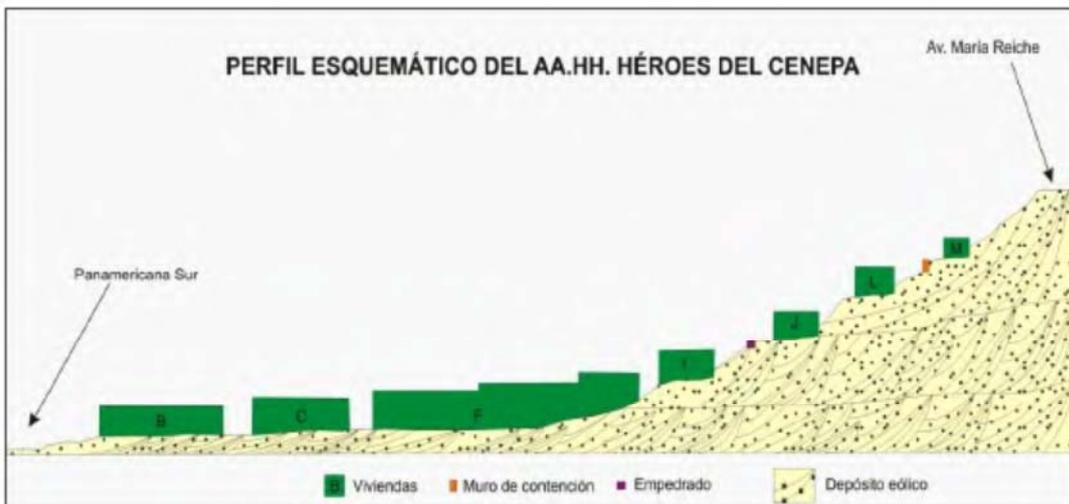
Figura 2.- Perfil del terreno, muestra los cambios de pendiente.

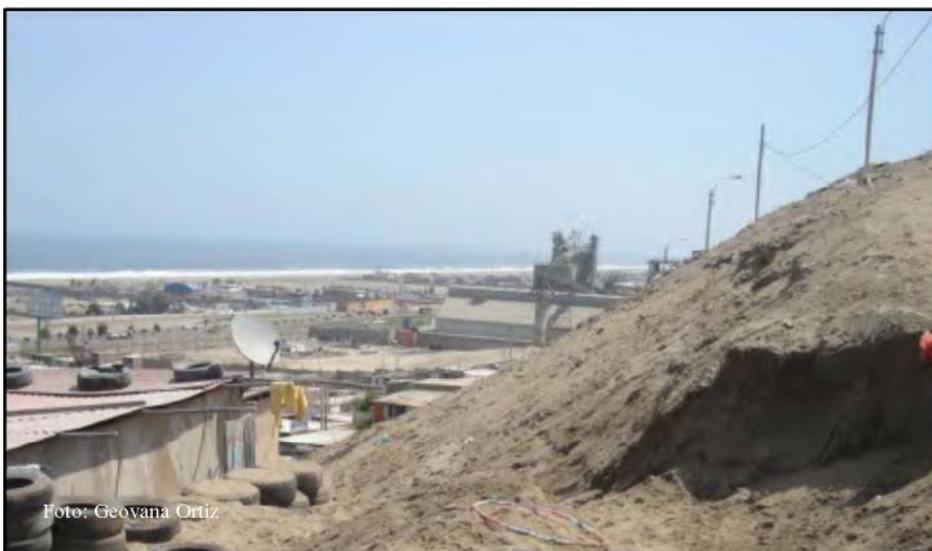
El AA.HH. Héroes del Cenepa, está ubicado sobre depósitos eólicos (Foto 4), siendo parte de la gran duna llamada “Lomo de Corvina”, formados por arena de grano fino a medio, color beige claro, de consistencia suelta a poco densa; estructura masiva y presentando estratificación sesgada (Foto 5), se observa también patinas de costra de sal (Foto 6).

Foto 4.- Se muestra el perfil del suelo, y llantas cubiertas por arenas.

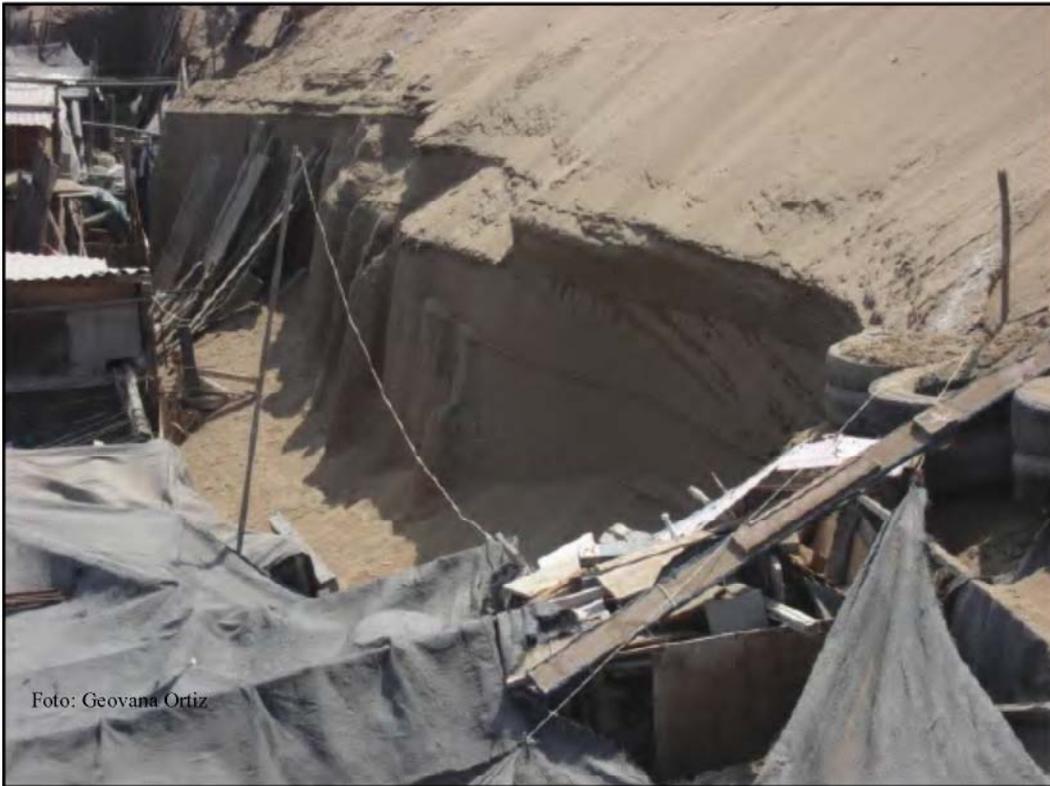
Foto 5.- Perfil del suelo, se observa la estratificación sesgada.

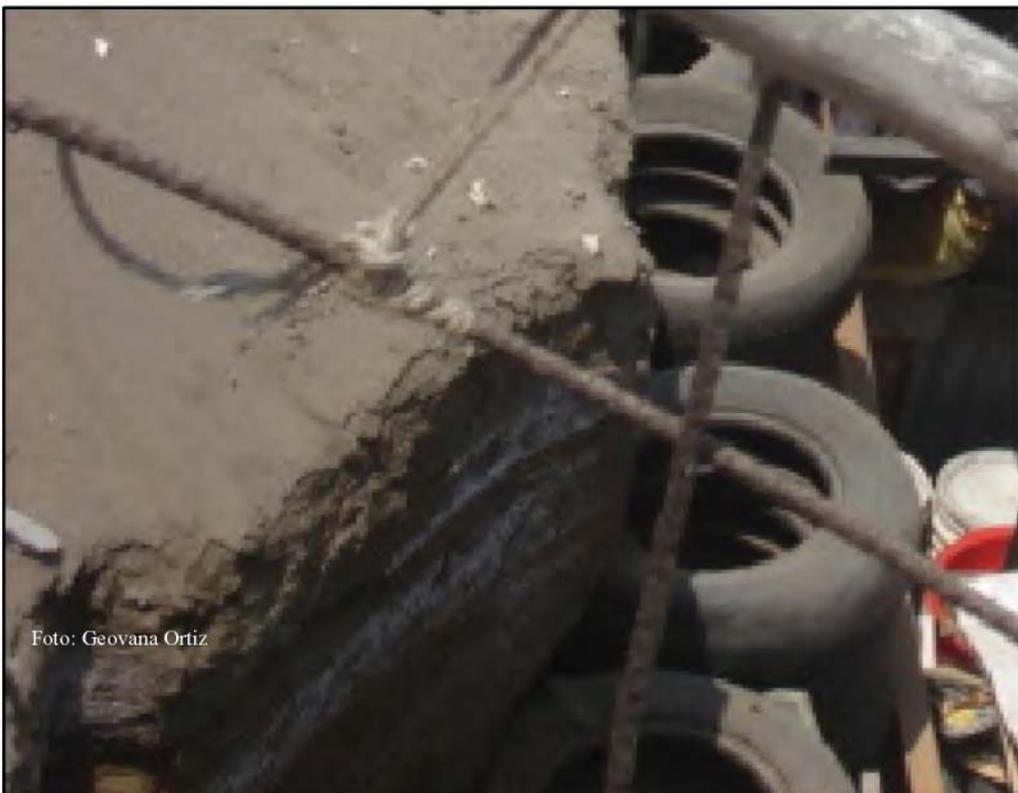
Foto 6.- En el corte de talud se aprecian las patinas de sal.

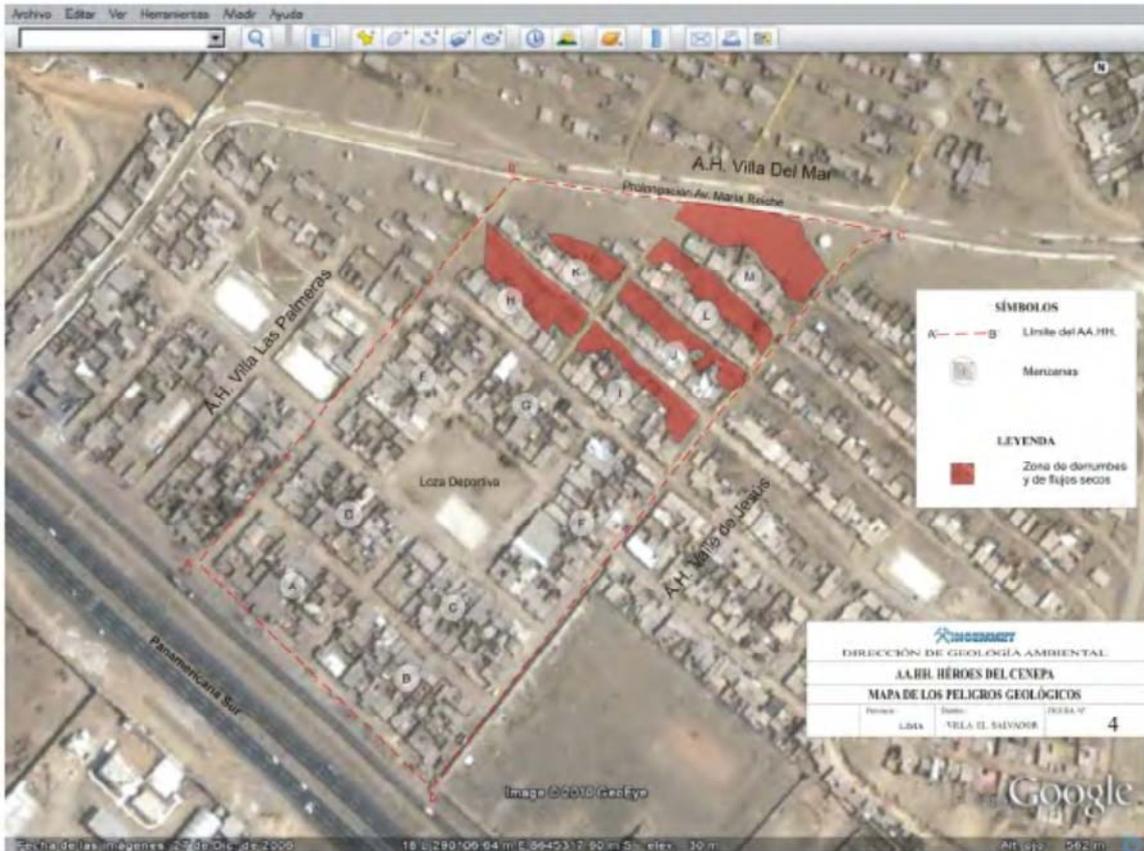
En la Figura N°4, se presenta la localización de las zonas propensas a los fenómenos mencionados, utilizando para ello la imagen satelital del Google Earth (Figura N°4).

Figura 4.- Zonas propensas a derrumbes o flujos secos.

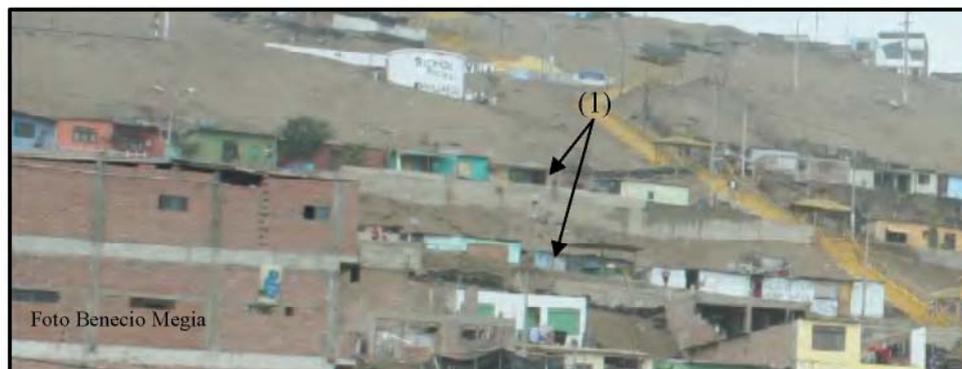
Se aprecian 02 muros de contención que están siendo construidos entre las manzanas “L” y “M” (Figura 3). En la manzana “M” tiene una altura de 2,40 m, y un ancho de 0,40 m. Según los pobladores este se encuentra cimentado a 1 m. de profundidad.

Foto 7.- Muros de contención (1), ubicados entre las manzanas “M” y “L”.

- El muro no tiene una dirección definida.
- En sectores, se observó que la base del muro está flotando sobre el terreno. Este debería estar cimentado sobre roca ó con pilotes.

Es muy probable que el muro colapse ante un movimiento sísmico de fuerte magnitud.

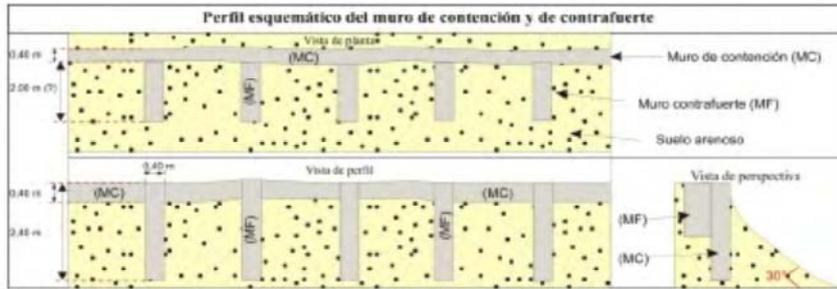
Se apreció, muros amarrados (contrafuerte) al muro de contención, construidos en forma perpendicular al muro de contención (Figura 5).

Figura N°5.- Perfil esquemático del muro de contención.

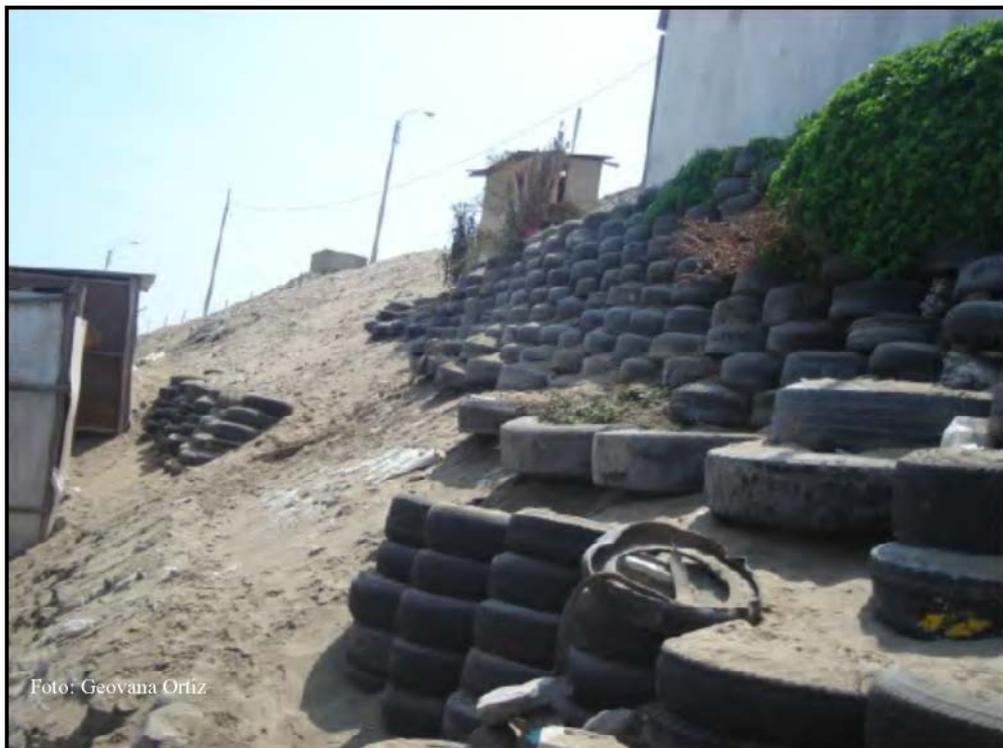
Medida rudimentaria, provisional, se ubica en ciertos cortes de talud de las viviendas, consiste en colocar llantas usadas al borde de talud.

Este tipo de medida no garantiza estabilidad, pues ante un movimiento sísmico va a colapsar.

Foto 8.- Pared formada por llantas sobrepuestas, con la finalidad de estabilizar el talud.

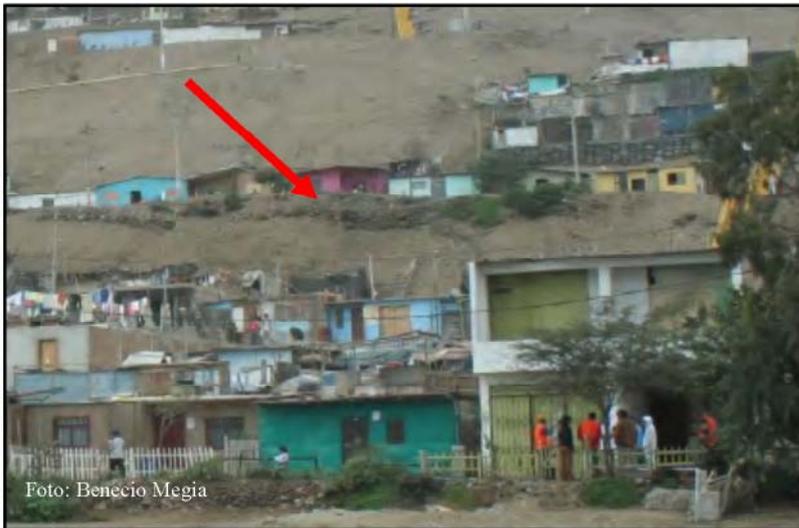
Esta medida es rudimentaria, provisional, consiste en apiñar bloques de roca sobre el talud, con la finalidad de impedir el que se generen derrumbes o flujos secos. Estos al no estar correctamente contruidos con el tiempo van a generar pequeños derrumbes (Fotos 6 y 9).

Foto 9.- Acumulaciones de rocas, formando un muro.
