INFORME TÉCNICO

**EVALUACIÓN DE LA SEGURIDAD FÍSICA
DEL ASENTAMIENTO HUMANO
VILLA DEL PARAÍSO**

(SECTOR PARAÍSO, DISTRITO VILLA MARÍA DEL TRIUNFO, PROVINCIA Y REGIÓN LIMA)

LIMA - PERÚ
JUNIO - 2008

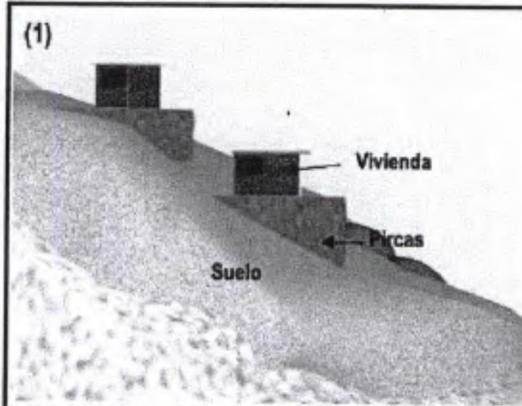
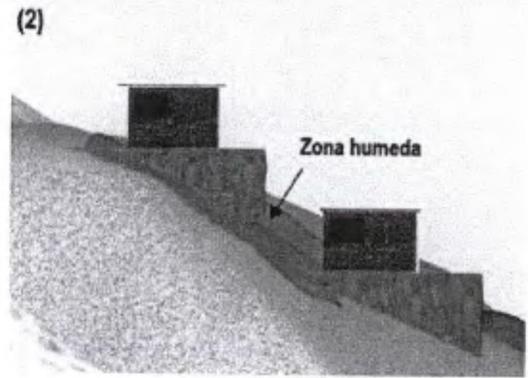
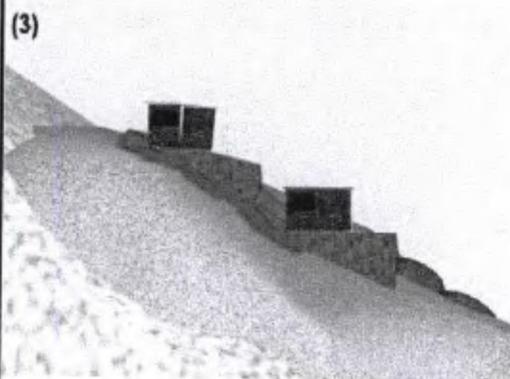
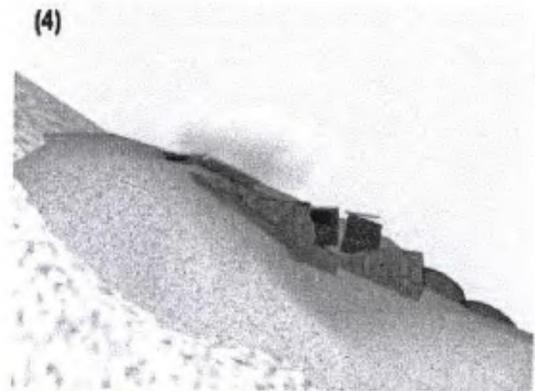
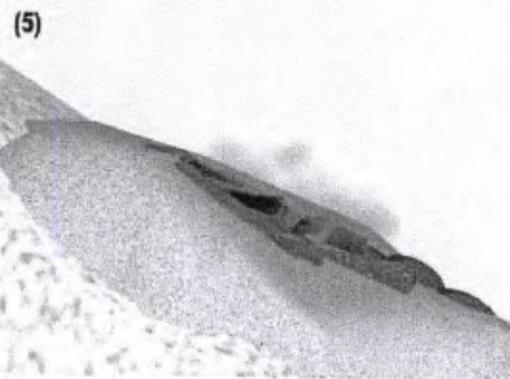
Figura 2

- Cuando el suelo se humedece pierde su capacidad portante, entonces el peso que ejerce las pircas sobre él va a hacerlo fallar. Es donde se genera el derrumbe (figura 3).
- En este caso se generaría el llamado "efecto dominio" ya que el derrumbe de una pirca no solo afectaría a la vivienda sobre él, sino que también el material caería sobre la vivienda ubicada cuesta abajo (figura 3, 4).
- En las zonas de corte de talud, hechos para vivienda, colocan un muro de contención hecho como pirca para formar un terraplén, el cual no presta ninguna seguridad, pudiendo generar derrumbes.
- Se ha observado pircas de hasta 2,00 m de altura (foto 3). Estas no prestan seguridad, son inestables y pueden ceder muy fácilmente con fuertes sismos y humedad.

(1) Construcción de viviendas en ladera, con cimientos de pircas o terraplenes.

(2) Zona con humedecimiento

(3) El suelo pierde su capacidad portante y se produce el derrumbe de la pirca o terraplén afectando a la primera vivienda.

(4) El derrumbe de la pirca llega a afectar a la vivienda ubicada en la parte inferior.

(5) Destrucción de las vivienda, y el material se adecua a la pendiente del terreno.

**ESQUEMA DEL COLAPSO DE
DOS VIVIENDAS.
POR HUMEDECIMIENTO DEL
TERRENO**

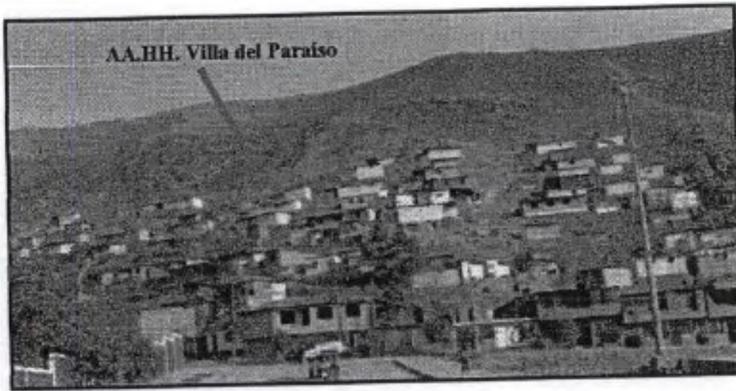
Localmente este asentamiento humano se encuentra sobre una colina, llega a tener menos de 300 m de desnivel (foto 1).

Sobre la ladera se observan bloques sueltos (foto 1), producto de antiguas caídas de rocas, así mismo como depósitos de canchales, los cuales son producto de constantes caídas de rocas. Estos depósitos se caracterizan por no tener matriz, solo son acumulaciones sueltas de fragmentos de roca con tamaños entre 5 a 30 cm, y acumulados sobre las pendientes de los cerros, con espesores entre 1 a 2 m. Los fragmentos son de formas muy angulosas a angulosas (foto 2).

Foto 1.- Vista del AA.HH. Villa del Paraíso.

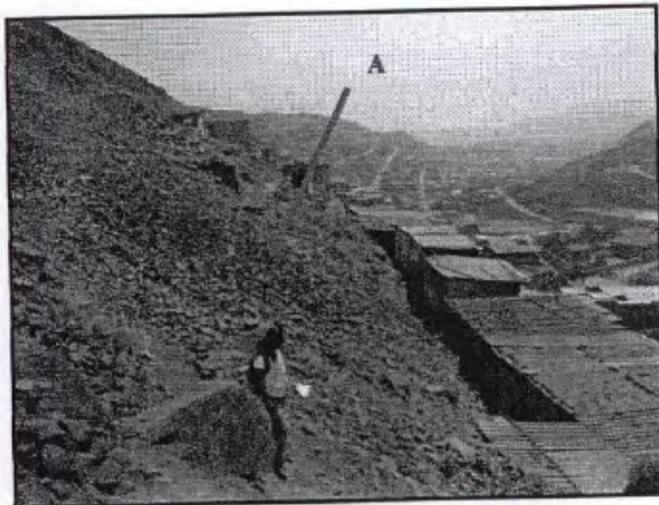
Las laderas con pendientes entre los 26 a 30° (foto 2), son zonas inestables, que pueden generar derrumbes de terraplenes, ya sea por causas antrópicas o por sismos.

Foto 2.- Viviendas de la manzana "H", se aprecia la pendiente del terreno y la acumulación de canchal (A).

- Para el caso de la manzana "E" y "A" y "G-H", por estar ubicadas sobre canchales, son susceptibles a la generación de caídas de rocas. En estos lugares se deben construir muros de contención. Además a lo largo del depósito se deben hacer terraplenes (sistema de andenería) con la finalidad de estabilizar la ladera (Figura 4).

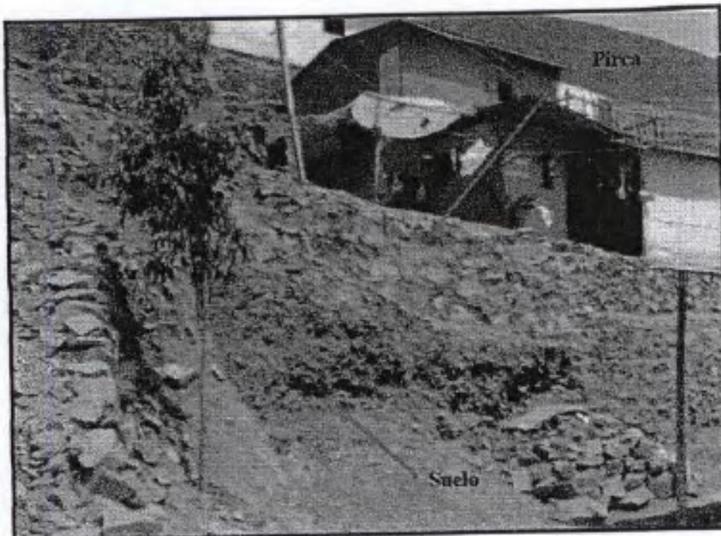
Localmente los suelos son de tipo residuales-coluviales, estos se han originado por la meteorización in situ de las rocas intrusivas, dan un suelo gravoso en una matriz arenolimosa. Los fragmentos de roca varían entre 0,20 a 0,80 m y son de formas angulosas a subangulosas (foto 3). El suelo llega a tener un espesor de hasta 2 m.

Foto 3.- Se muestra el suelo y la pirca construida sobre él.

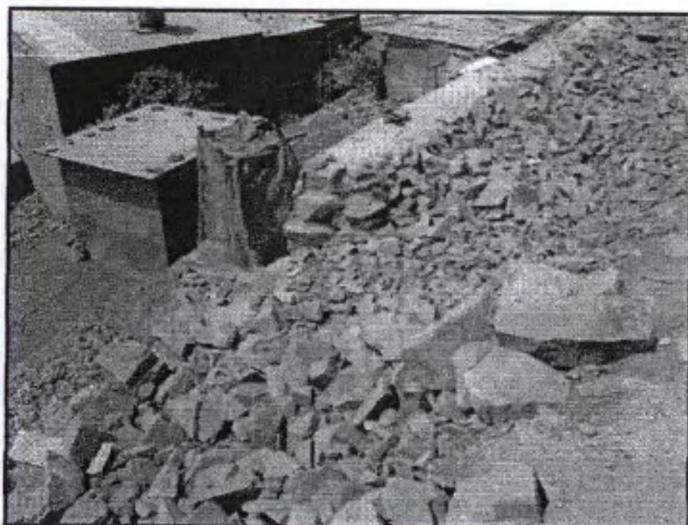
Sobre estos suelos se encuentran bloques que llegan a medir en su máxima longitud hasta 1,50 m (foto 4).

También se observa material suelto inestable, producto de las construcciones de viviendas, los cuales son depositados en las laderas del cerro (foto 4) y pueden generar caídas de rocas y derrumbes.

Foto 4.- Viviendas de la manzana "G", donde aprecian los bloques sueltos con longitudes hasta de 40 cm.

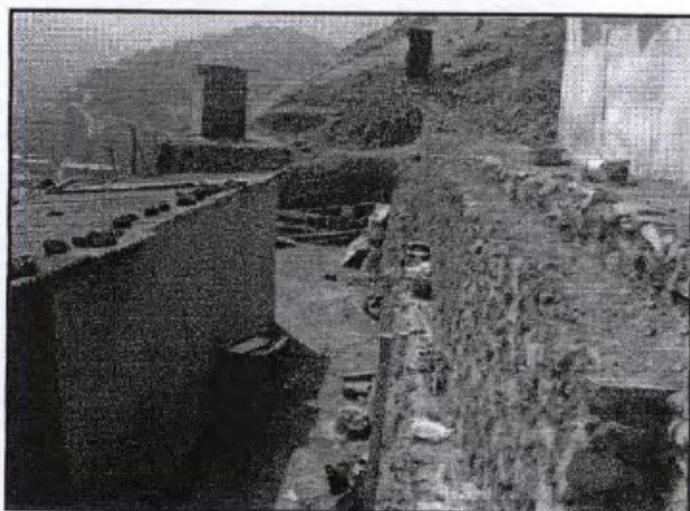
Foto 5.- Terraplén o pirca con altura mayor de 1 m. Se aprecia que entre bloque y bloque están cementados

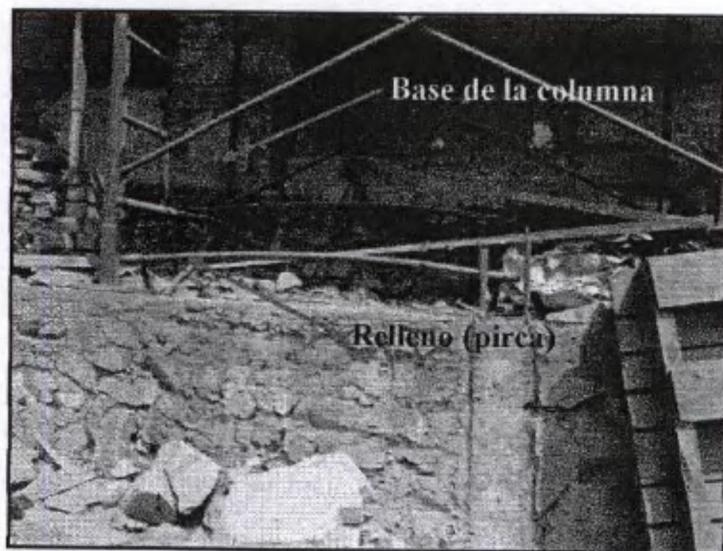
Las pircas son muros construidos sin ninguna dirección técnica. Se realizan con el proposito de nivelar el terreno, llegando a tener hasta 1,50 m de altura (foto 6).

Foto 6.- Se muestra la base y columna de la casa construida sobre la pirca.

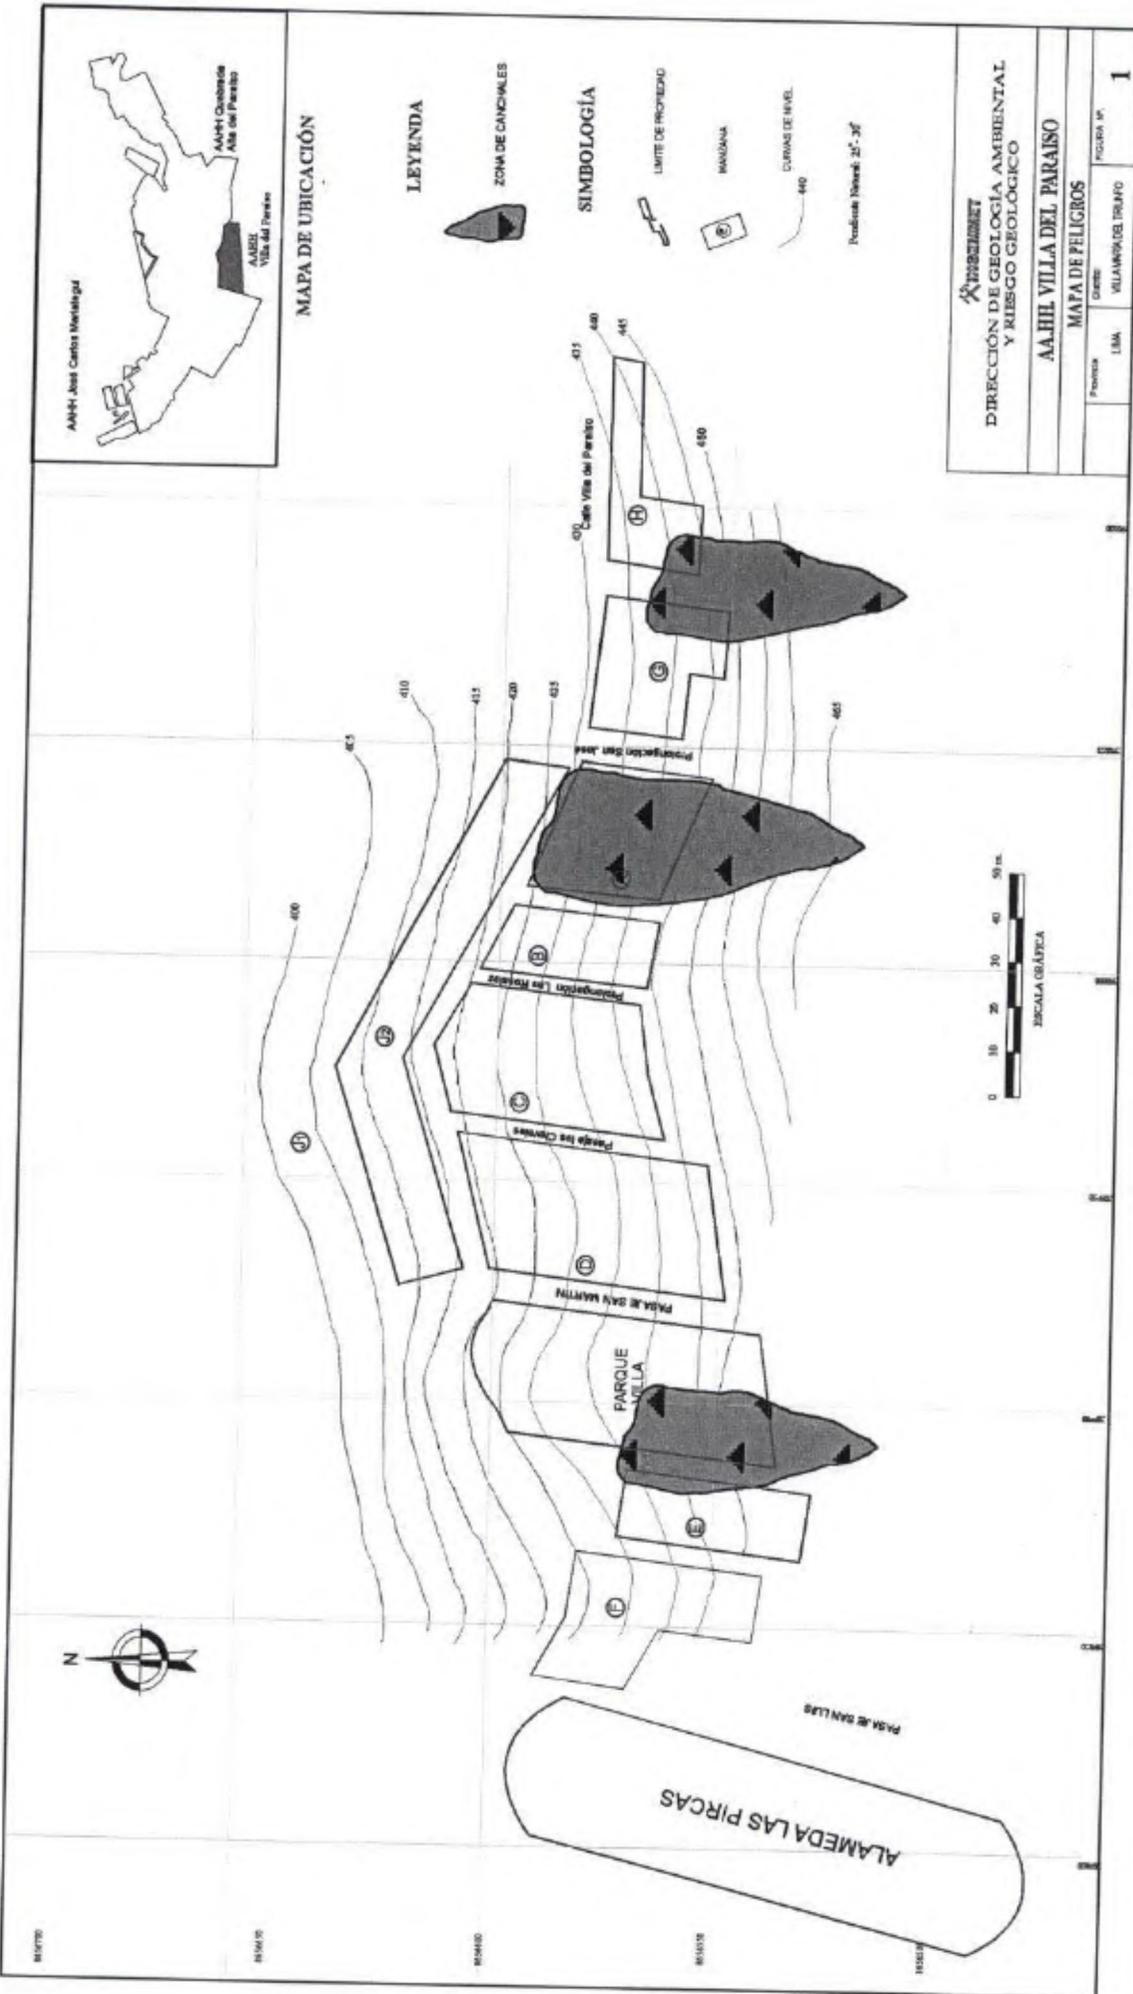
DIRECCIÓN DE GEOLOGÍA AMBIENTAL Y RIESGO GEOLÓGICO	
AAHH VILLA DEL PARAISO	
MAPA DE PELIGROS	
Proyecto	FIGURA N.º
Fecha	1
Escala	VILLAMARQUE TRAMFO

Se han ubicado tres depósitos de canchales, donde se han ubicado las manzanas "E", "A" y "G-H", estos depósitos han sido desestabilizados por el corte de talud que han realizado los moradores para la construcción de sus casas.

Para el caso de las manzanas ubicadas sobre los depósitos de canchales, en donde se ha desestabilizado el talud, amerita la construcción de muros de contención. Estas obras de prevención deben ser supervisadas por un profesional entendido en la materia.
