Informe Técnico N° A6493

Evaluación Preliminar:

Deslizamiento del Cerro Pucruchacra

Distrito San Mateo de Huanchor - Provincia Huarochiri - Región Lima

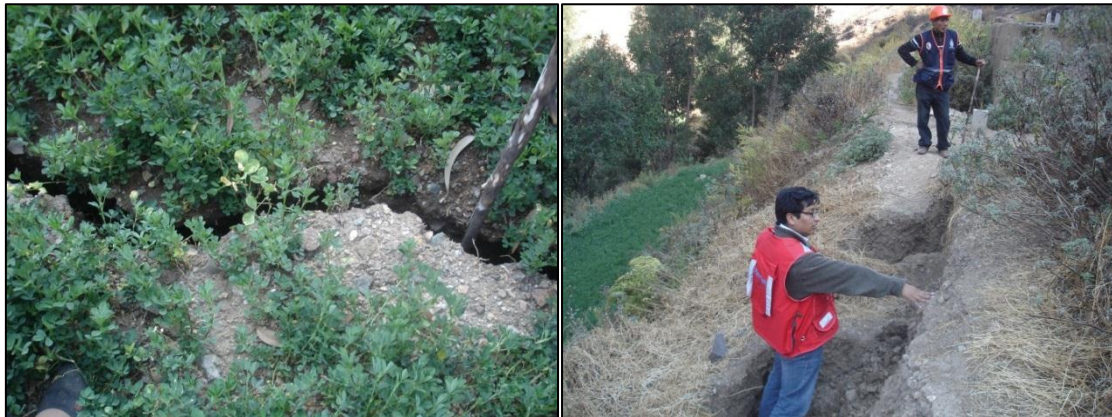
Se muestra los agrietamientos y saltos en el terreno

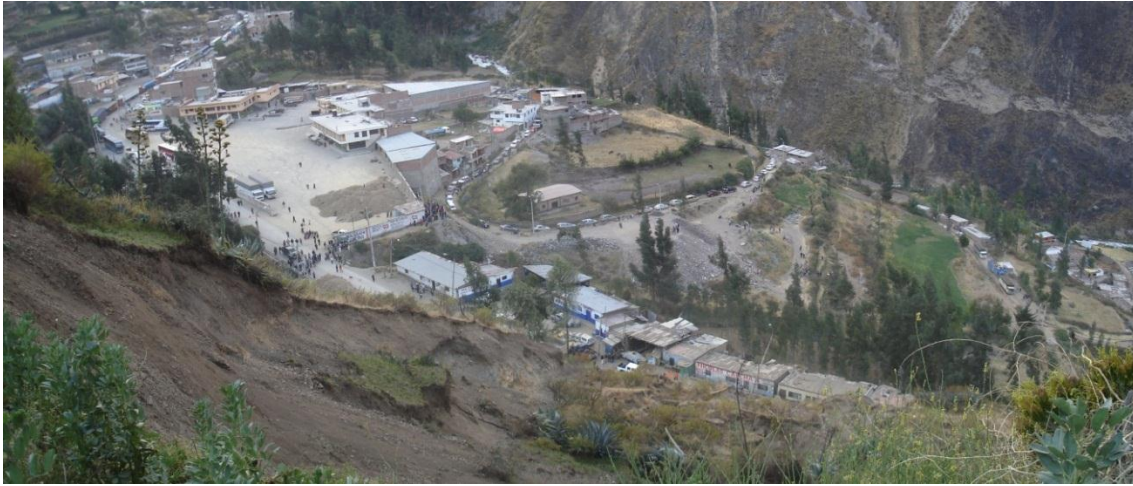
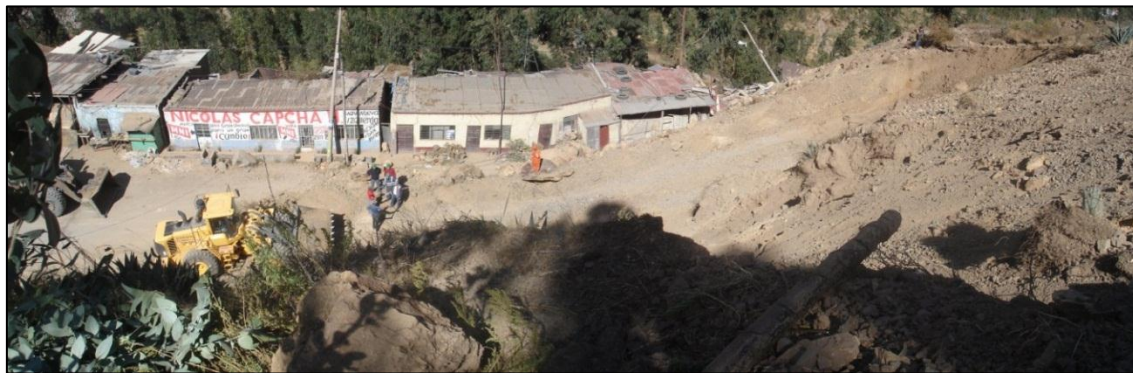
Vista hacia abajo del Tramo de la carretera y viviendas afectadas por el deslizamiento de tierras.

- Se debe habilitar la antigua Carretera Central, porque la zona deslizada el día 16 de agosto aún sigue inestable. De habilitar el tramo afectado, debe evitarse generar mayor inestabilidad en el talud.

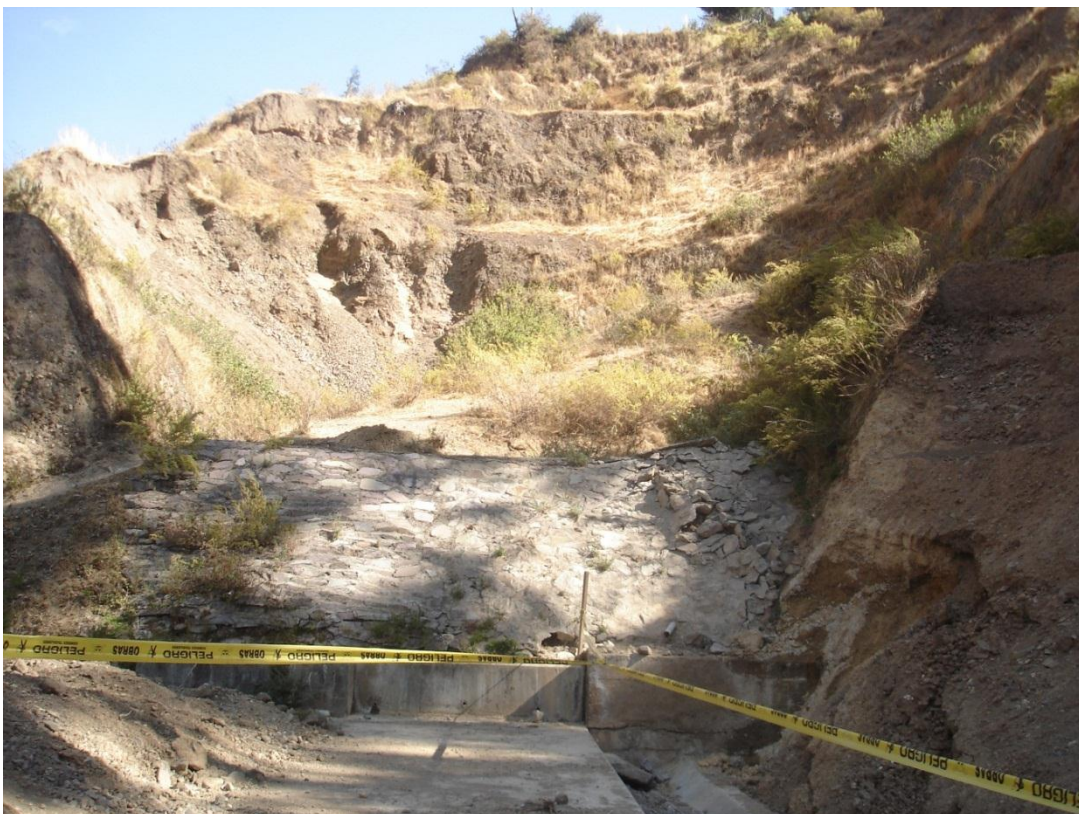
Túnel de entrada, canal de aducción. Se aprecia que parte de la pared o cubierta ha reventado por el empuje de la ladera; hay filtraciones o emanaciones de agua (A)

- Este deslizamiento ha sido monitoreado por una empresa privada. Como prueba de ello tenemos los hitos de control en el cuerpo del deslizamiento.
- No se puede saber si el canal ha sido afectado en la parte donde ha sucedido el deslizamiento (parte cubierta), pero si se observa agrietamientos en la parte expuesta, como consecuencia del empuje de terreno del deslizamiento mayor.

- Por las características geodinámicas observadas (agrietamientos y empujes en la parte superior y en la entrada o túnel del canal de aducción), el canal que abastece de agua a la CC.HH. debe cerrarse temporalmente.

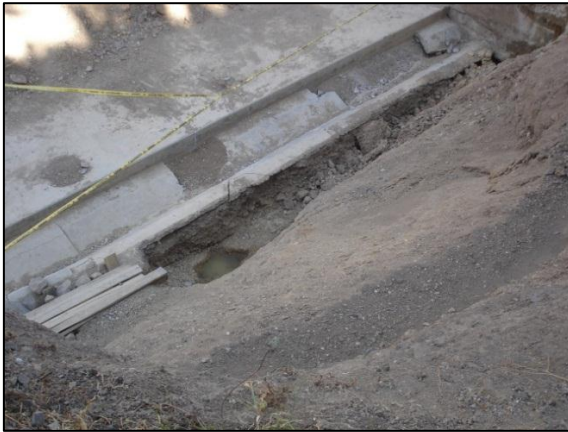
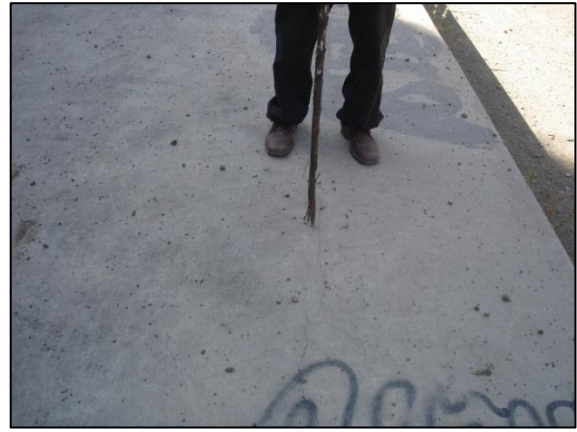
Agrietamientos en el techo del canal cubierto.

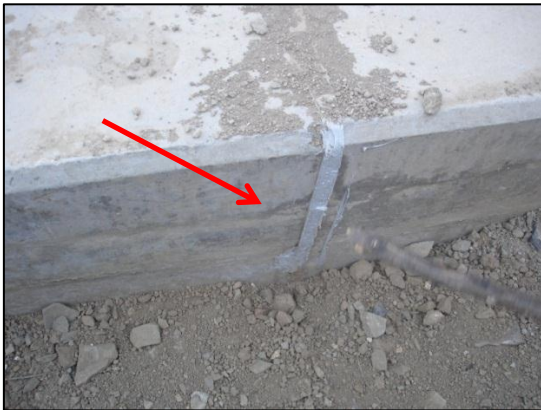
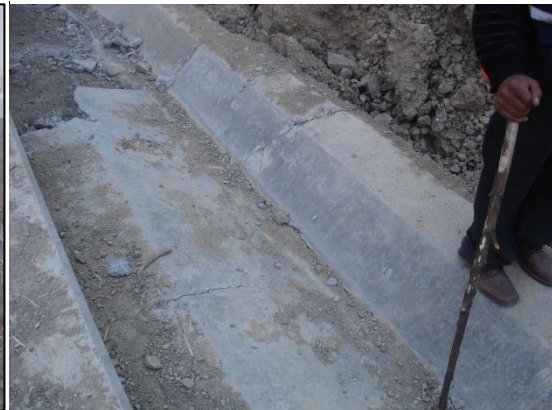
Fisura o grieta que ha sido rellenada (izq.). Más agrietamientos (der.), antes de ingresar al túnel.

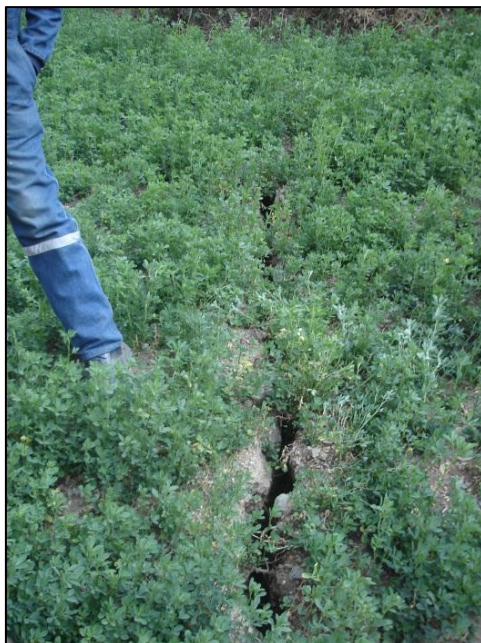
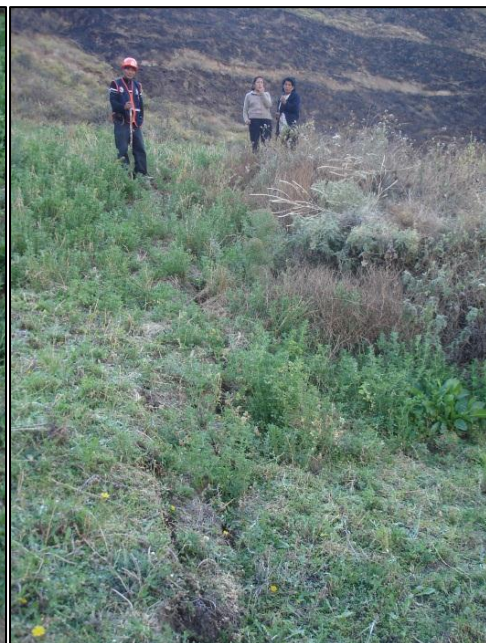
Agrietamientos y asentamientos en los terrenos de cultivo (cultivos de alfalfa)

- No usar el terreno para terrenos de cultivo.
- Realizar estudios geológicos (geodinámica e hidrogeología) y geotécnicos en el cuerpo del deslizamiento para determinar la geometría del deslizamiento y su dinámica. En este aspecto es importante contar con la información técnica existente sobre el monitoreo topográfico y estudios que se hayan realizado en el sitio, por la Sociedad Minera Corona, quien administra la infraestructura del canal que cruza la zona del deslizamiento.

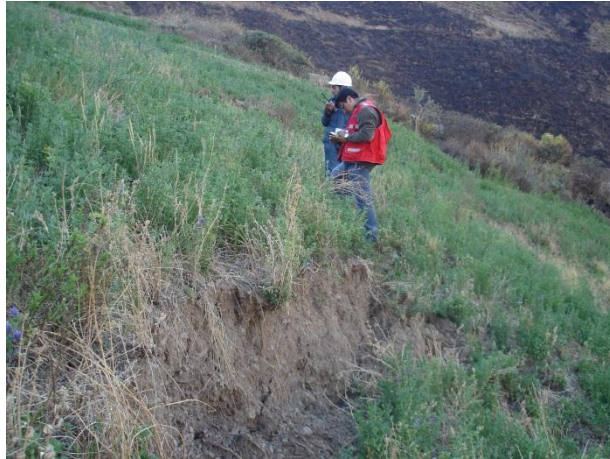
Asentamientos en los terrenos de cultivo (cultivos de alfalfa).

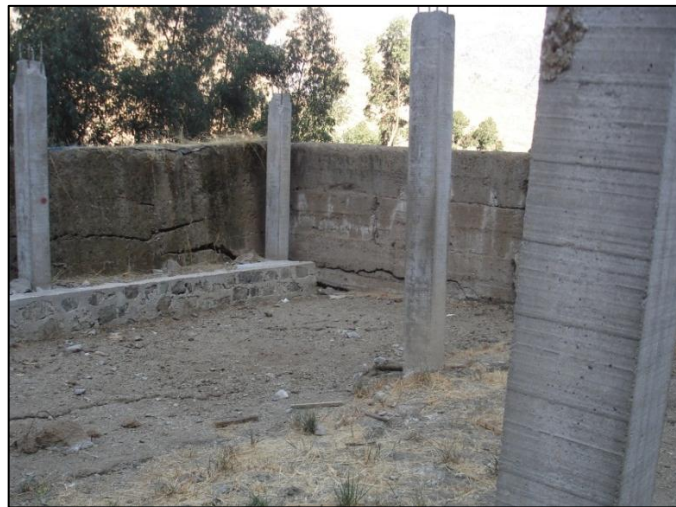
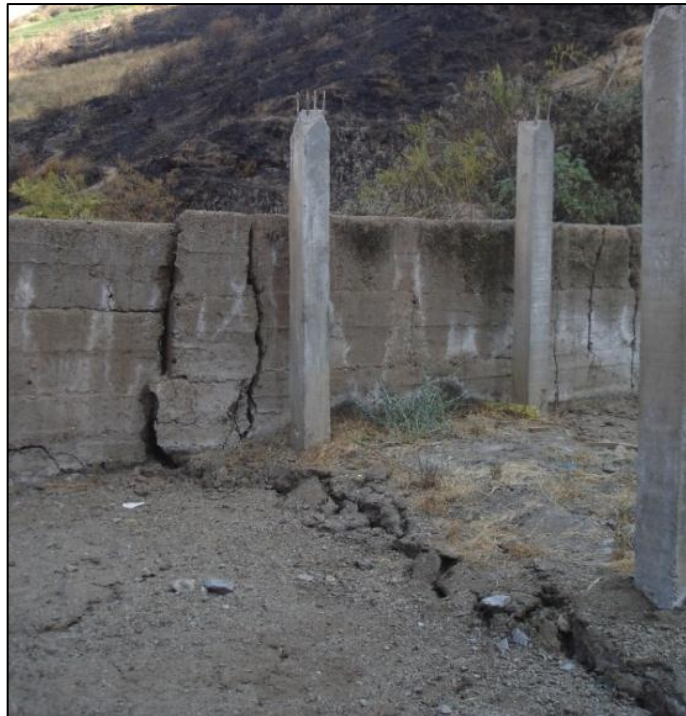
Cobertizo de ganado, con fuertes agrietamientos en el piso y muros.

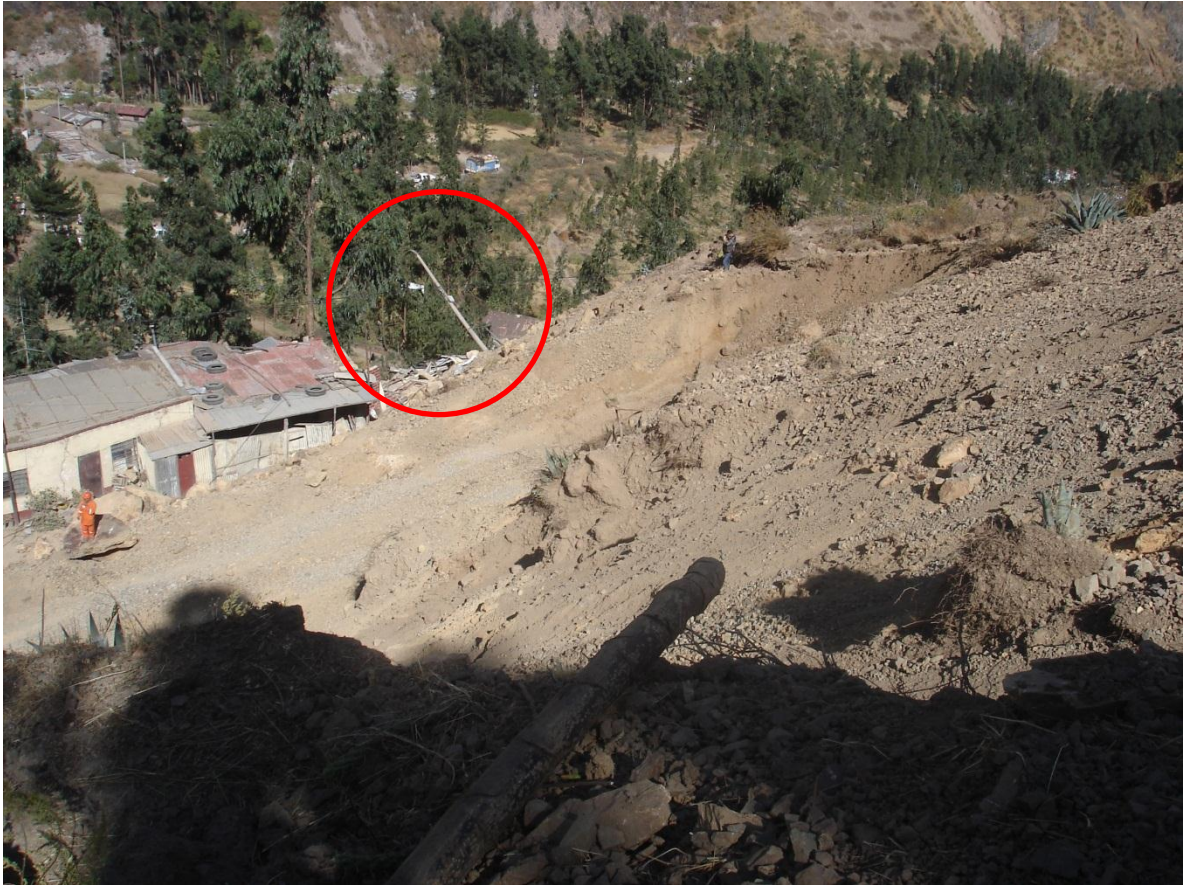
Postes de alumbrado afectados.

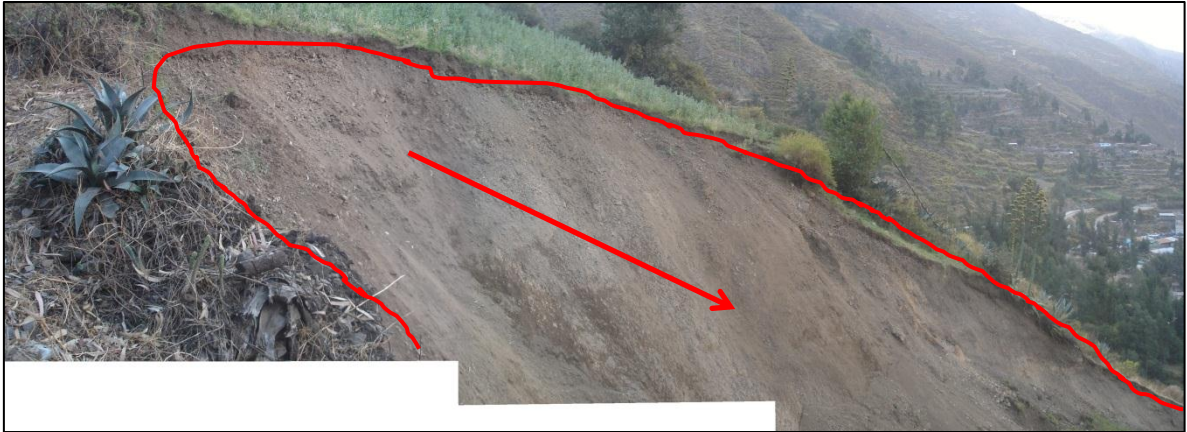
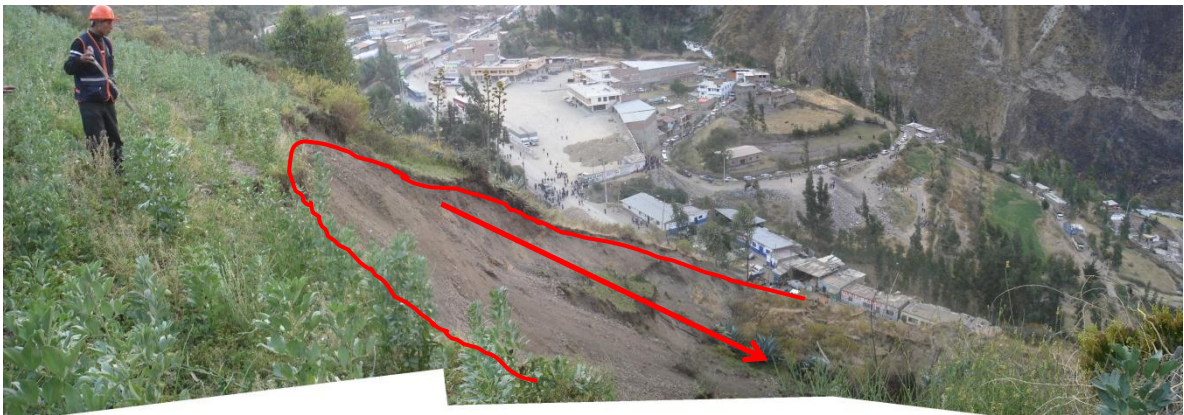
- Corona de forma semicircular a irregular de deslizamiento con una longitud de 60 m, y un salto promedio de 20 m (aprox.).
- Longitud de la carretera Central a la corona del deslizamiento reactivado: 100 m (aprox.)
- Ancho del deslizamiento 70 m (aprox.)

Vista de la zona de arranque principal; se puede apreciar la forma de la rotura, pendiente del terreno y la cobertura vegetal.

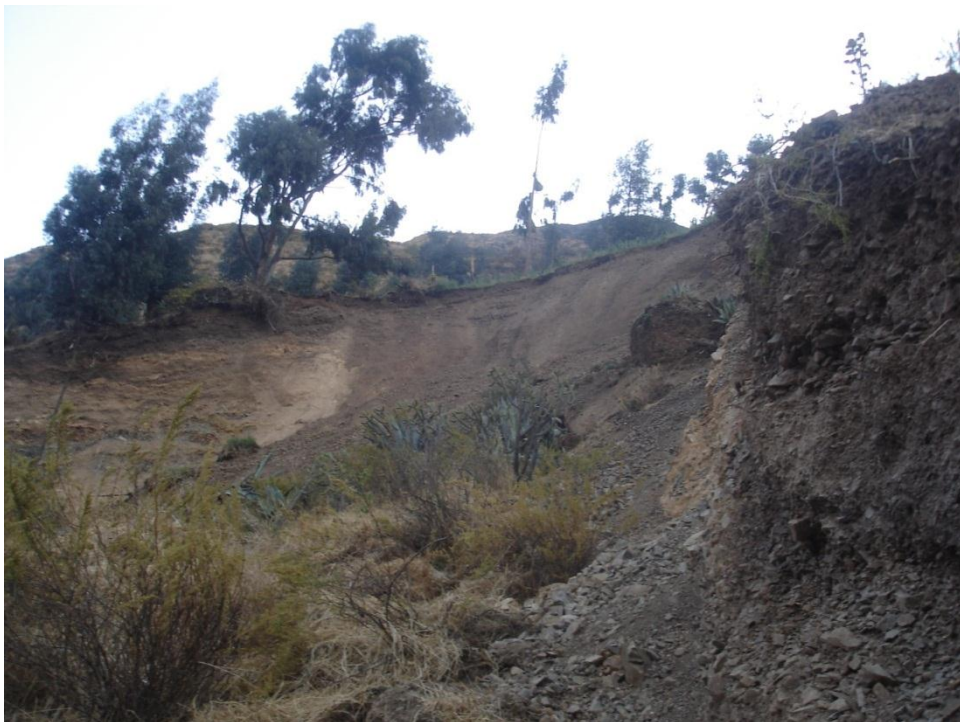
Vista de cerca de la zona de arranque del deslizamiento del 16/08; se aprecia el tipo de material, la pendiente del terreno.

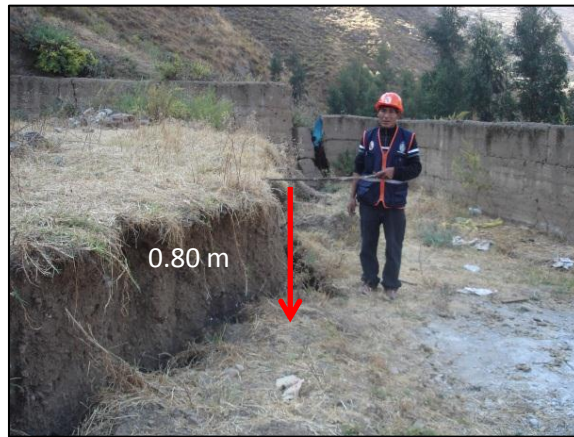
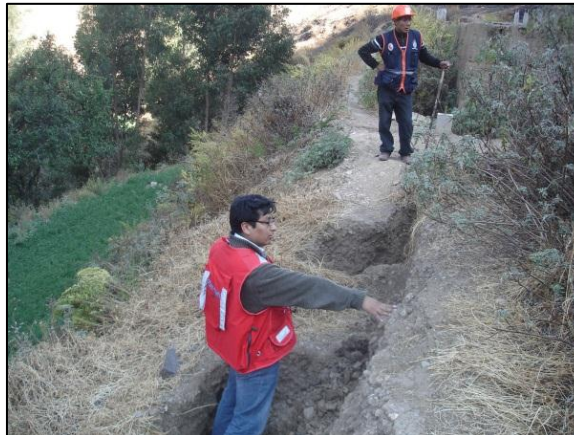
- Corona que se está formando con una longitud aproximada de 200 m. se muestran los agrietamientos con saltos de terreno hasta de 1 m, desplazamiento vertical hasta de 0,80 m y aberturas hasta de 0,50 m.

Asentamientos de terreno en la parte superior.

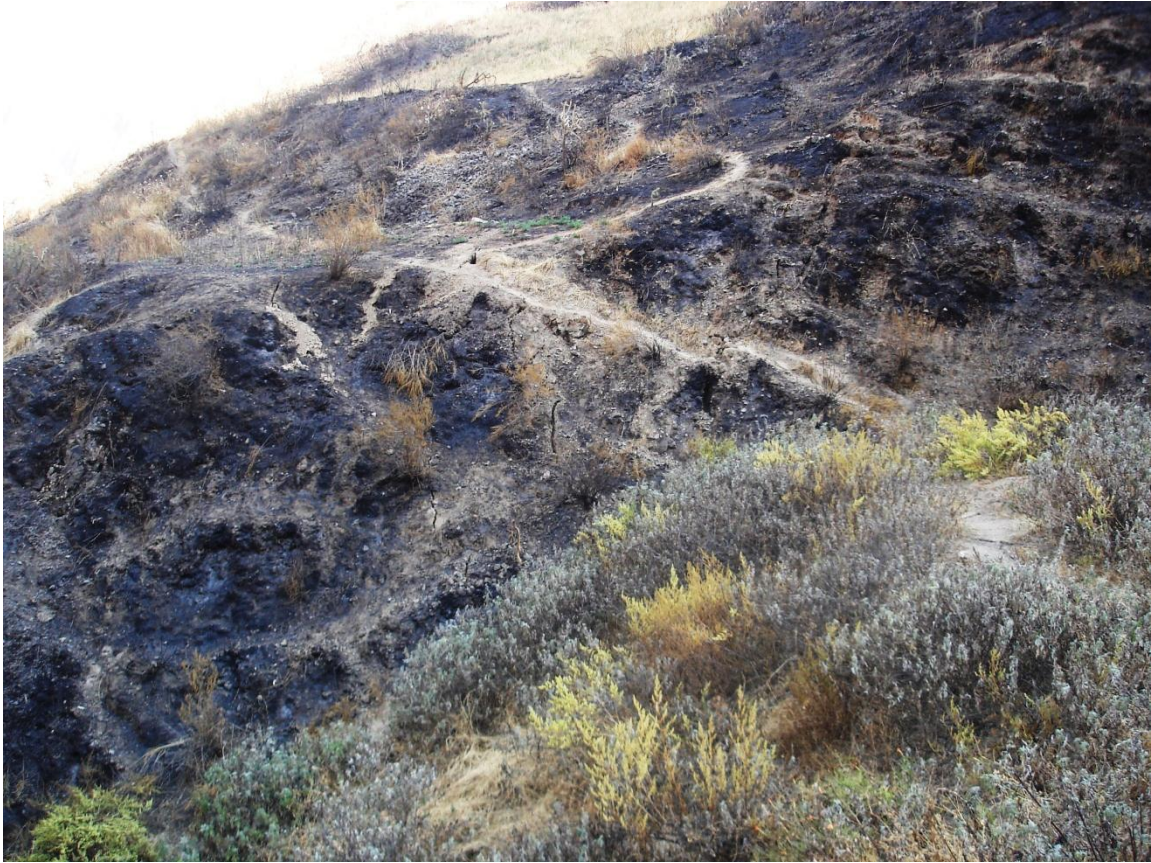
Agrietamientos en la ladera que evidencian el empuje o movimiento activo de la ladera.

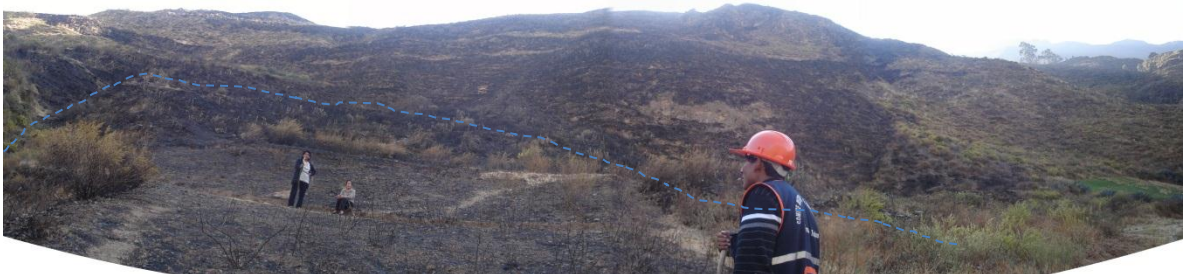
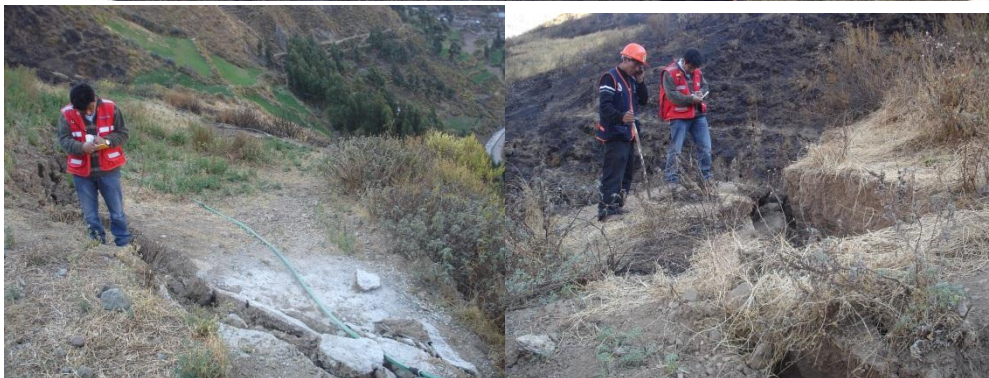
Vista de la parte superior de la ladera que muestra una superficie semicircular (escarpa del deslizamiento antiguo). Los agrietamientos y asentamientos observados aquí, evidencian la reactivación de este deslizamiento antiguo.

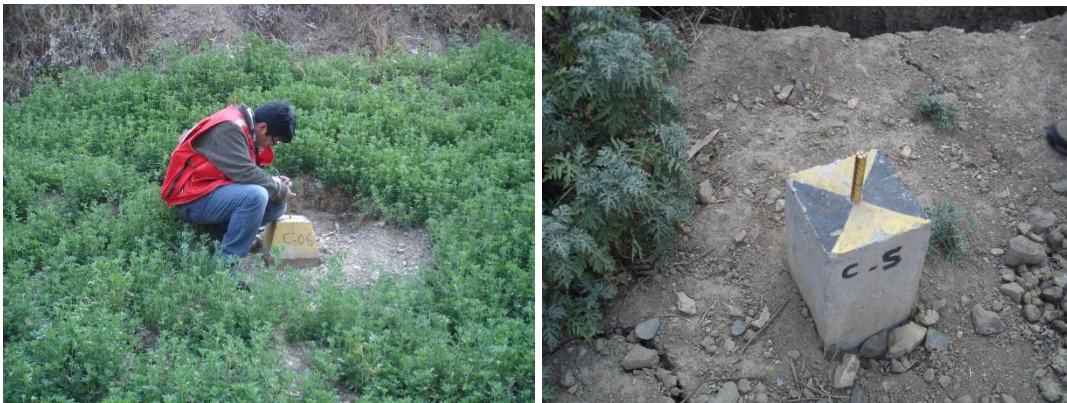
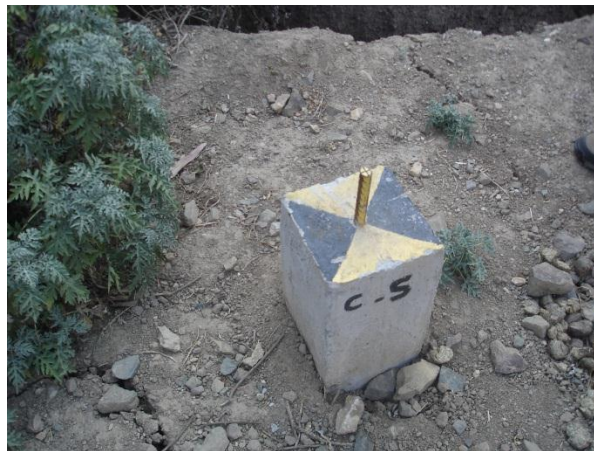
Hitos de control topográfico, que evidencian el monitoreo realizado en este deslizamiento

- La usuaria del canal debe continuar con el monitoreo del deslizamiento.
