INFORME TÉCNICO N° A6446

**INSPECCIÓN DE PROCESOS GEOLÓGICOS EN TRES  
SECTORES DEL DISTRITO DE ALTO SELVA**  
PROVINCIA AREQUIPA, REGIÓN AREQUIPA

**DIRECCIÓN DE GEOLOGÍA AMBIENTAL Y RIESGO GEOLÓGICO**

FEBRERO - 2011

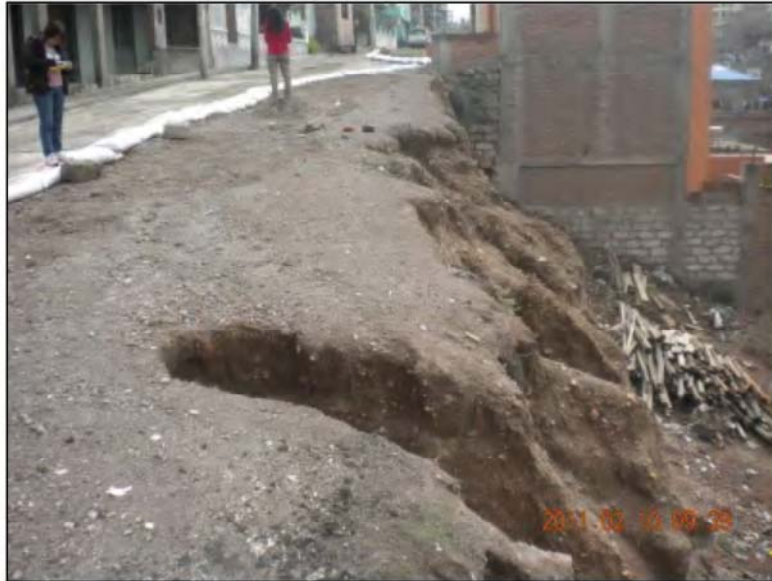
*Foto N°1. Los suelos en el Distrito de Alto Selva Alegre son muy poco desarrollados. Aquí una vista de un depósito de flujo piroclástico en la calle Mollendo donde el suelo es casi inexistente.*

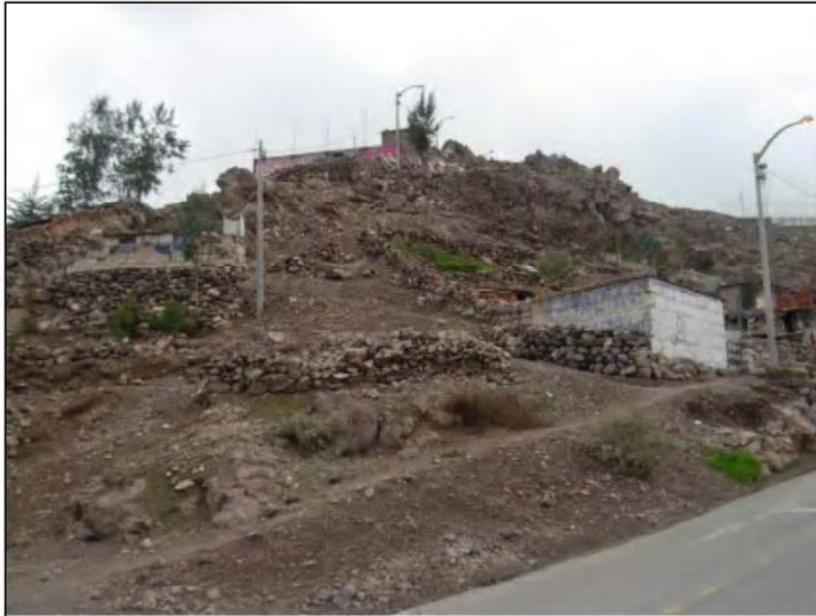
*Foto N°2 Flujos de lava en bloques en la zona de Javier Heraud*

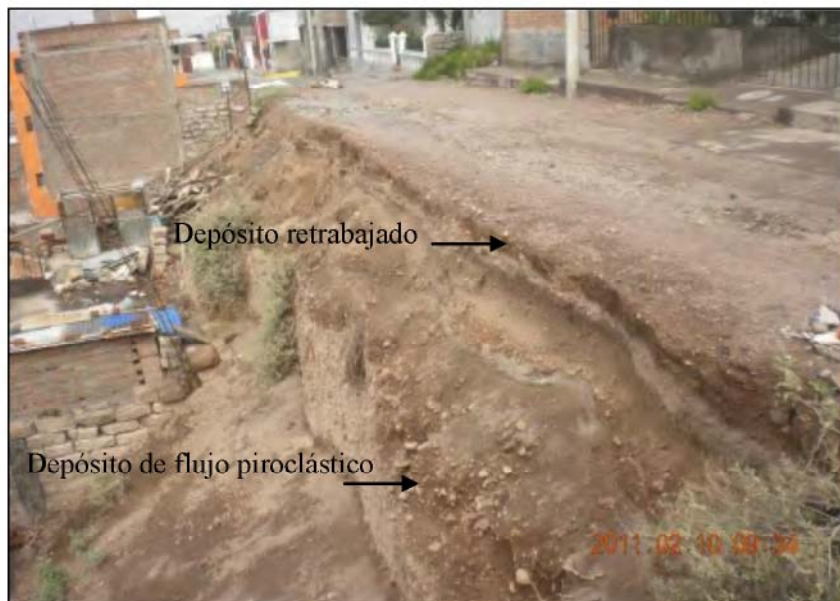
**4.1.2 DEPÓSITOS DE FLUJOS PIROCLÁSTICOS:** En la parte central del Distrito de Alto Selva Alegre, específicamente en los sectores de la Calle Ricardo Palma (Pueblo Joven Independencia), A. H. Gráficos y otros se distinguen niveles de flujos piroclásticos de pómez y cenizas de 8 a 12 m de espesor (Fotos N° 3). Estos depósitos son poco cohesivos o fácilmente deleznable. Estos depósitos cubren los flujos de lavas descritos anteriormente y a la vez están cubiertos en parte por flujos de barro (lahares) y por material de relleno de más de 2 m de espesor. Estos depósitos forman taludes bastante inclinados de 60° a 80° de inclinación (Fotos N° 3).

*Foto N° 3. Vista de un depósito de flujo piroclástico en la calle Mollendo sobre el cual se han construido viviendas.*

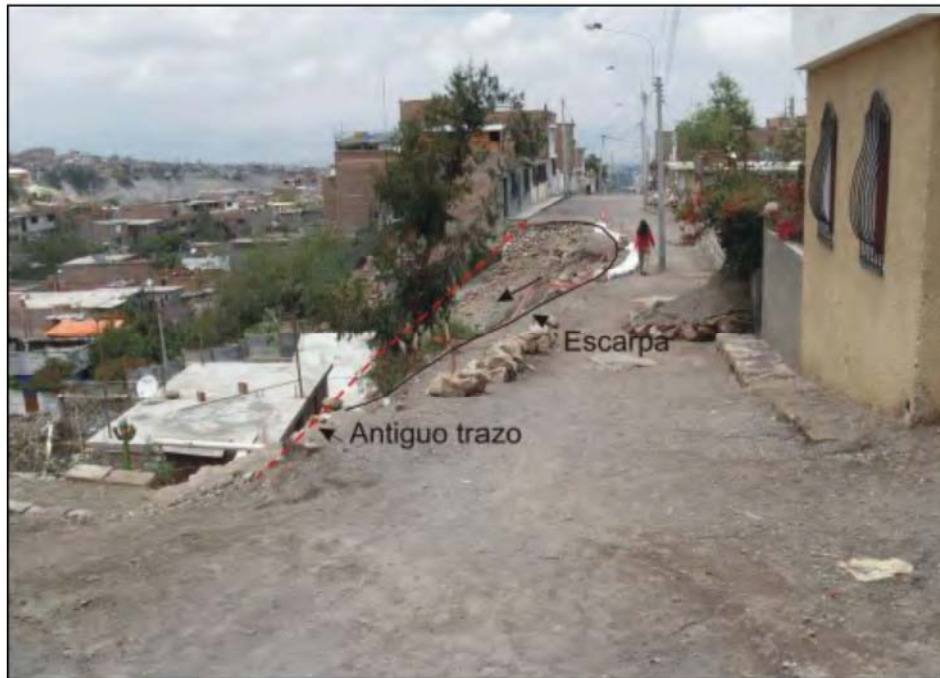
*Foto N°4. 4ta cuadra de la calle Ricardo Palma, donde los procesos de erosión y derrumbe han afectado un tramo de 35 m de dicha calle.*

En esta zona, las rocas del substrato corresponden a flujos piroclásticos de pómez y cenizas de 10 a 12 m de altura, de mala calidad, de resistencia blanda (5 - 25 Mpa), fácilmente deleznable, cubiertos por material de relleno de más de 4 m de espesor, siendo estos últimos, materiales de mala calidad geotécnica. Este depósito forma un talud de 60° a 80° de inclinación. Esta zona presenta problemas de erosión de ladera y derrumbes del talud afectando viviendas cercanas a esta (Foto N°4), los cuales están poniendo en descubierto las tuberías de desagüe, buzones o pozas de desagüe, y afectando las calles. Esta erosión se ha dado desde hace varios años atrás (según versiones de los pobladores) como producto principalmente de lluvias y de roturas de desagües (por el relleno mal compactado); ocasionando derrumbes de rocas y de material suelto, desde luego afectando 4 a 5 viviendas localizadas al pie del talud. Si el proceso se magnificara representaría un riesgo para las seis familias (en 6 viviendas) que viven al pie de la ladera.

Resumiendo, los problemas en este tramo están en parte relacionados a la presencia de materiales de relleno, los cuales no reúnen las condiciones geotécnicas necesarias como material de cimentación.

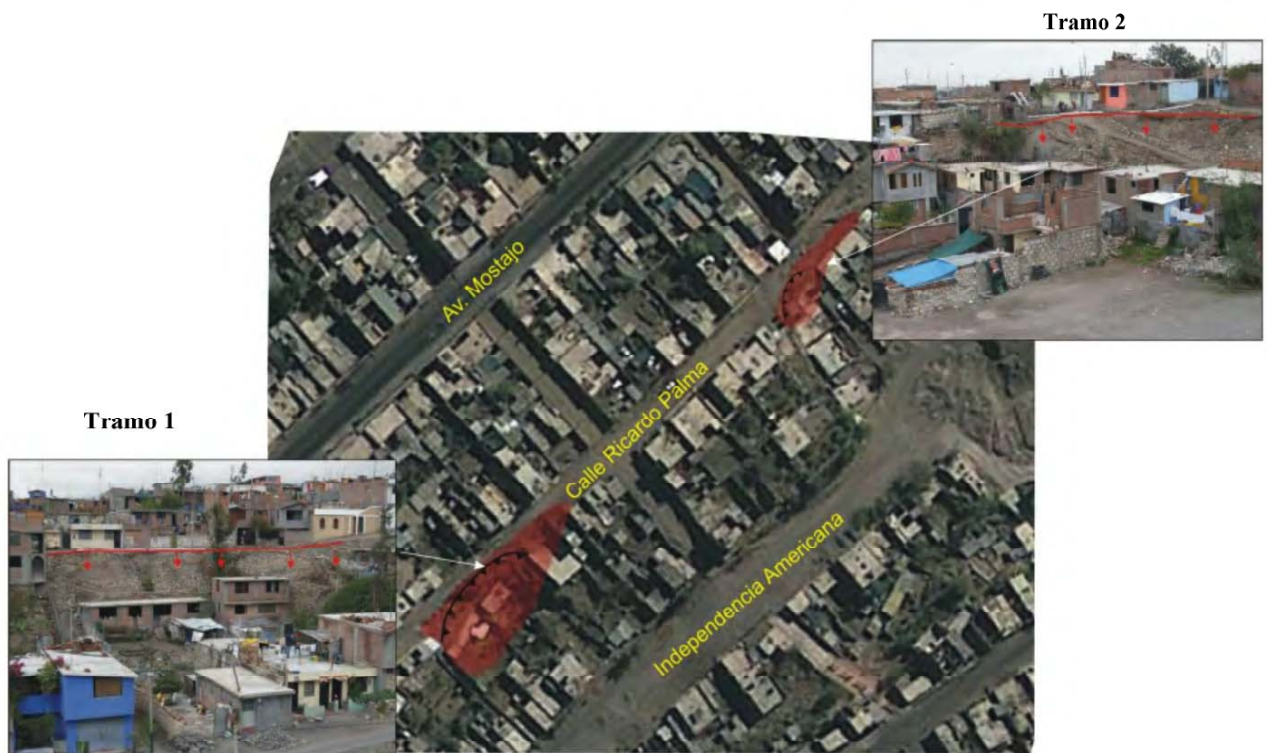
Foto N°5. Imagen Google de la calle Ricardo Palma, entre 3era y 4ta cuadra, donde los procesos de erosión y derrumbe vienen afectando dicha calle y viviendas. Además se presentan dos vistas de las áreas estudiadas.

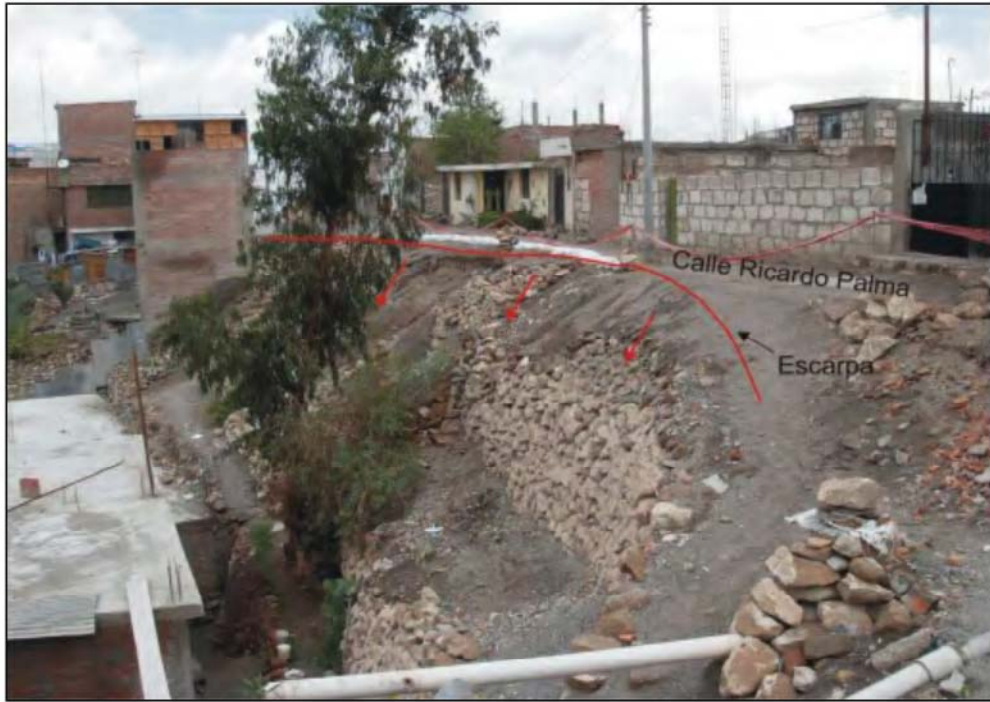
*Foto N° 6. Cuarta cuadra de la calle Ricardo Palma donde los procesos de erosión y derrumbe vienen afectando dicha calle. Es necesario resaltar que anteriormente los pobladores han realizado pircas para estabilizar el talud.*

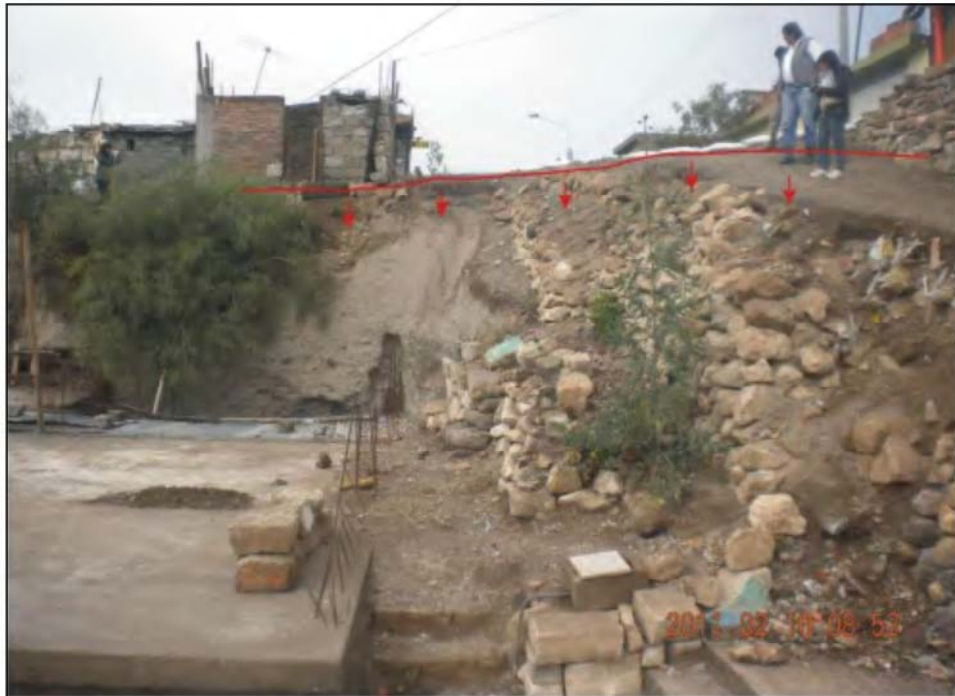
En el talud de este sector también se vienen produciendo erosión de ladera y derrumbes debido a la mala calidad del suelo de cimentación (rellenos) y a las lluvias periódicas y excepcionales que ocurren en la zona (enero a marzo), Fotos N° 7 y 8. De continuar dichos procesos pueden afectar postes de luz, tuberías de agua y desagüe, 10 viviendas localizadas sobre y al pie del talud (Foto N° 9). También los sismos pueden acelerar los derrumbes que afectarían principalmente viviendas.

*Foto N° 7. Vista de la Calle Ricardo Palma (tramo 2) que viene siendo afectado por problemas de erosión y derrumbes.*

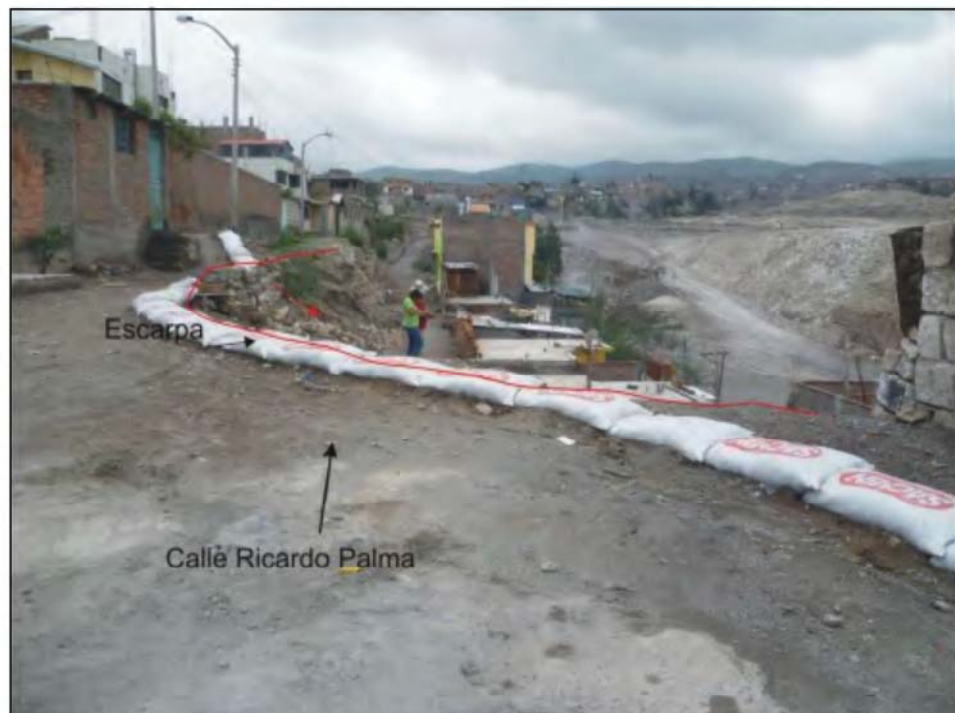
*Foto N° 8. Vista de la calle Ricardo Palma (tramo 2) donde se aprecia que parte de dicha calle, postes de luz y tubos de agua y desagües vienen siendo afectados por problemas de erosión y derrumbes.*

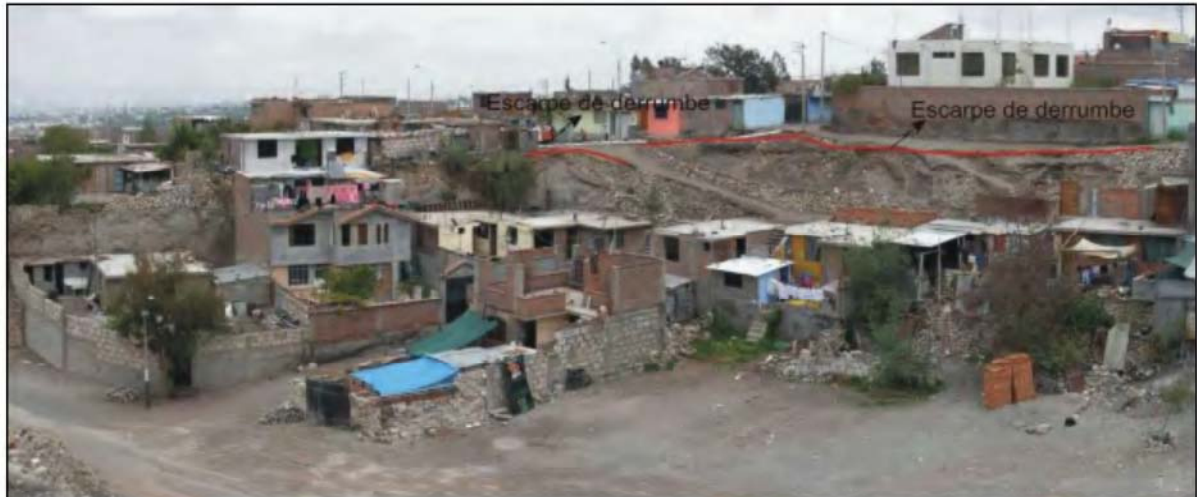
Foto N° 9. Vista de la escarpa de derrumbe en la calle Ricardo Palma (tramo 2), visto desde la Av. Independencia.

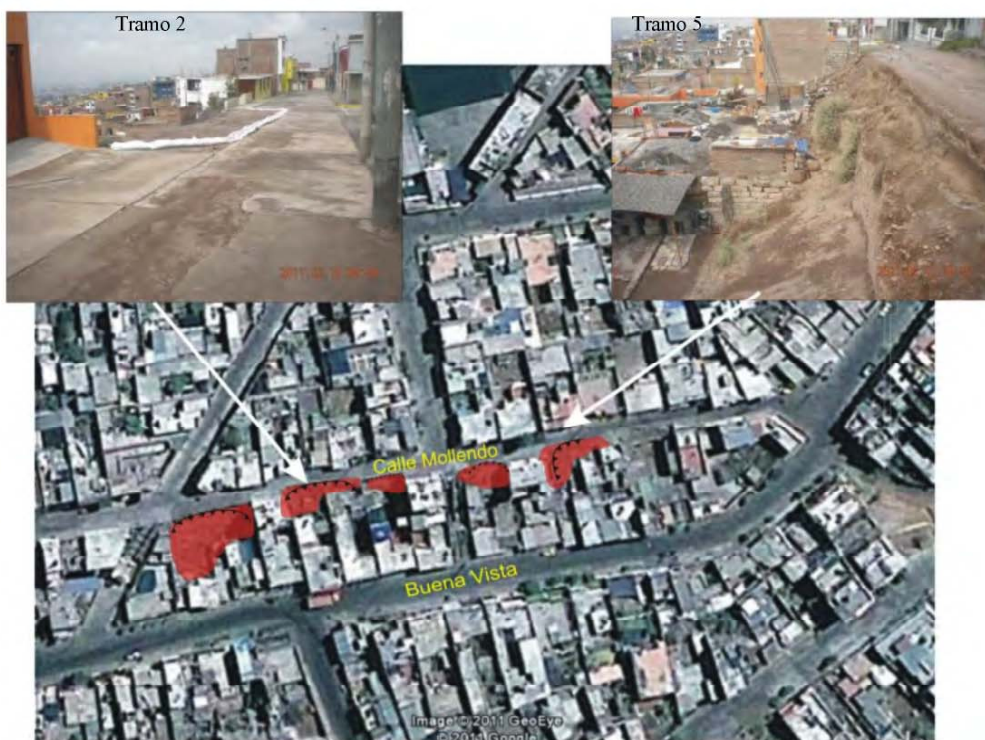
Entre las cuadras 2 y 3 de la calle Mollendo se identifican **5 tramos** con problemas de erosión de laderas y derrumbe (Foto N° 10). Estos tramos tienen entre 10 a 35 m de longitud. La calle tiene un ancho de 4 a 5 m, con una ligera pendiente de 5° hacia el SW, y en el extremo opuesto tiene una vereda de 1 m de ancho. Gran parte de la calle Mollendo está recubierta por losas de cemento, y otras están libres de losas. En estos últimos es donde se producen procesos de erosión de laderas y derrumbes que afectan viviendas, tramos de la calle, postes de luz y tuberías de agua y desagüe.

Foto N° 10. Imagen Google de la calle Mollendo, entre 2da y 3ra cuadra, donde los procesos de erosión y derrumbe vienen afectando dicha calle y viviendas. Además se presentan dos vistas de las áreas estudiadas.

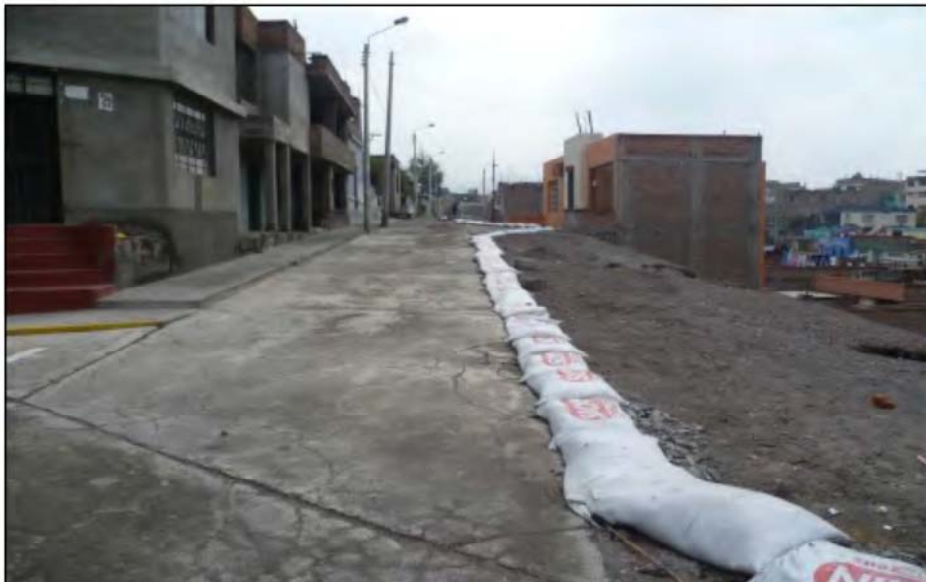
Sobre la calle Mollendo existen 3 viviendas, en las que viven 3 familias (aproximadamente 13 personas). Mientras que al pie del talud o de la calle Mollendo, se identificaron 3 viviendas en las que viven 8 familias (aproximadamente 32 personas). Por lo tanto, en el tramo 1 se han identificado 8 viviendas en las cuales habitan cerca de 17 familias. Dichas viviendas tienen por lo menos 30 años de antigüedad, según versiones de sus habitantes. El material sobre el cual están asentadas dichas viviendas son secuencias de flujo pómez y ceniza, material poco cohesivo que está totalmente descubierto. La calle Mollendo está en parte recubierta con losas de cemento y en otras partes está totalmente descubierta (Foto N° 11).

*Foto N°11. Vista de la calle Mollendo (tramo 1), la cual en parte está cubierta con losas de cemento. El derrumbe se produce en el extremo derecho (zona descubierta).*

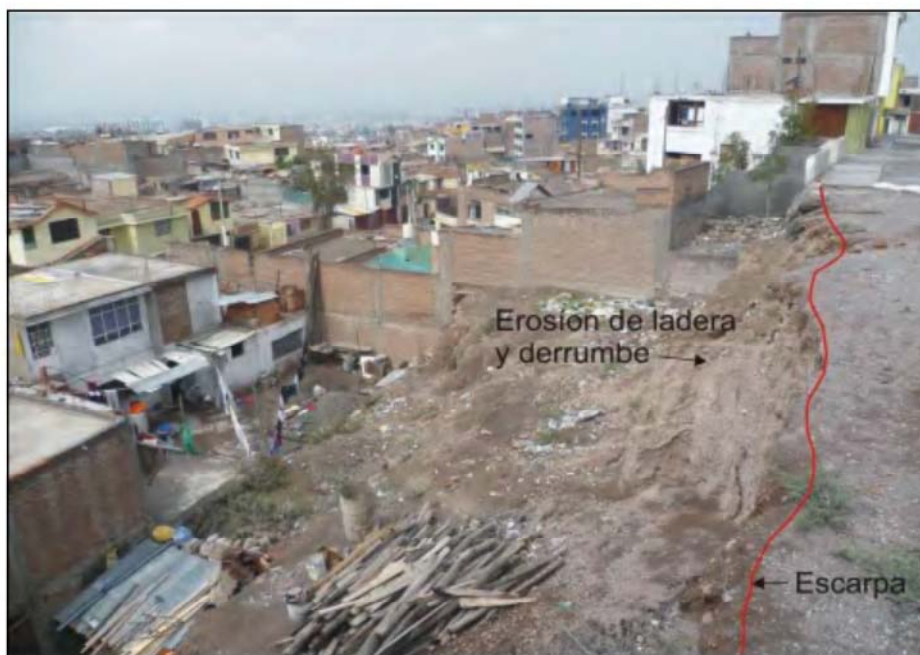
*Foto N° 12. Vista del talud inferior de la calle Mollendo (tramo 1) donde se aprecia la escarpa de la zona de derrumbe.*

En este tramo, se vienen produciendo procesos de erosión de laderas y derrumbes que afectan viviendas cercanas al talud, tramo de la calle y tuberías de desagüe (Foto N° 12).

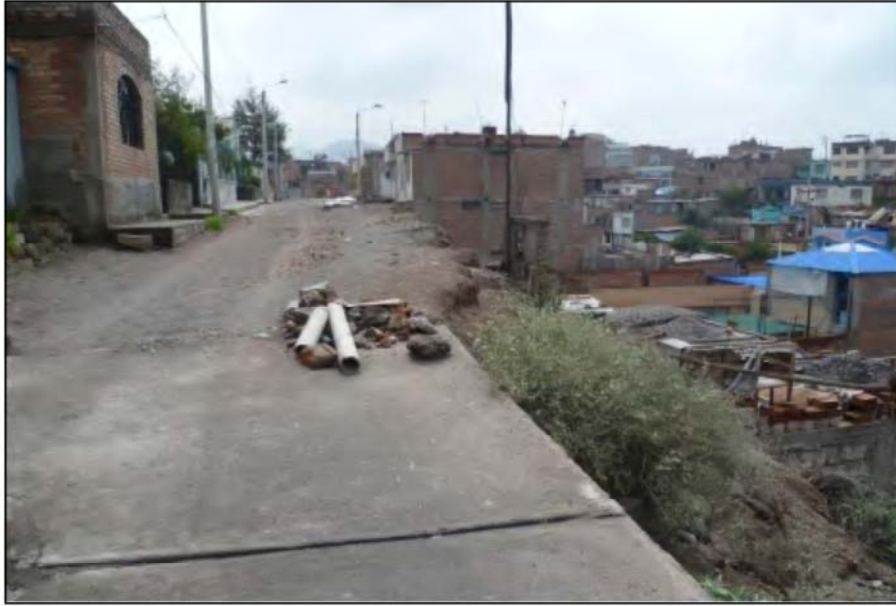
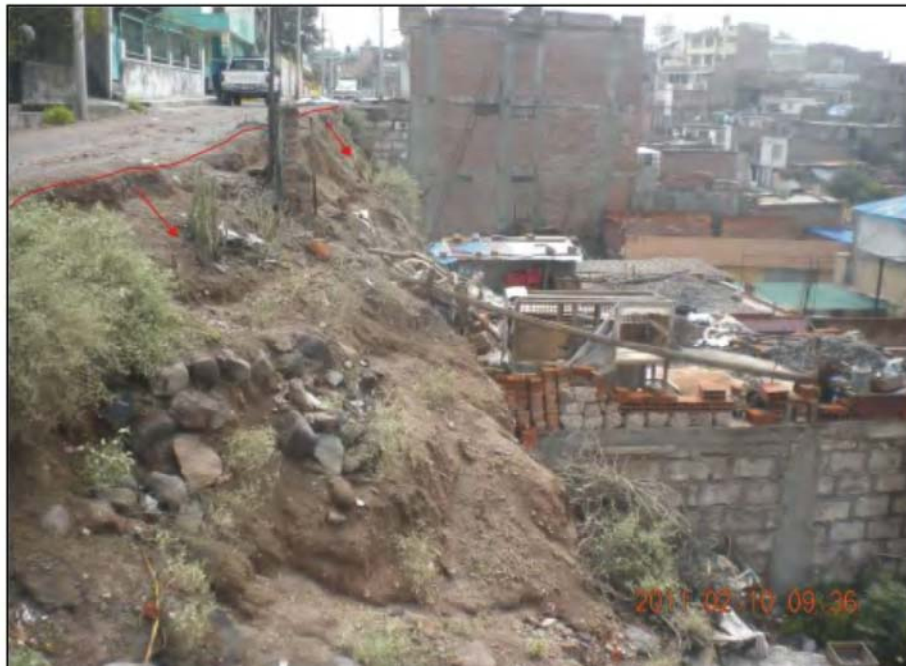
*Foto N°13. Vista de la calle Mollendo (tramo 2), la cual en parte está cubierta con losas de cemento. El derrumbe se produce en la zona descubierta*

*Foto N°14. Vista de la calle Mollendo (tramo 2) afectada por problemas de erosión de ladera y derrumbes*

En este tramo se vienen produciendo procesos de erosión de laderas y derrumbes que afectan seriamente viviendas, tramo de la calle y tuberías de agua y desagüe, sobre todo en épocas de lluvia (Fotos N° 13 y 14).

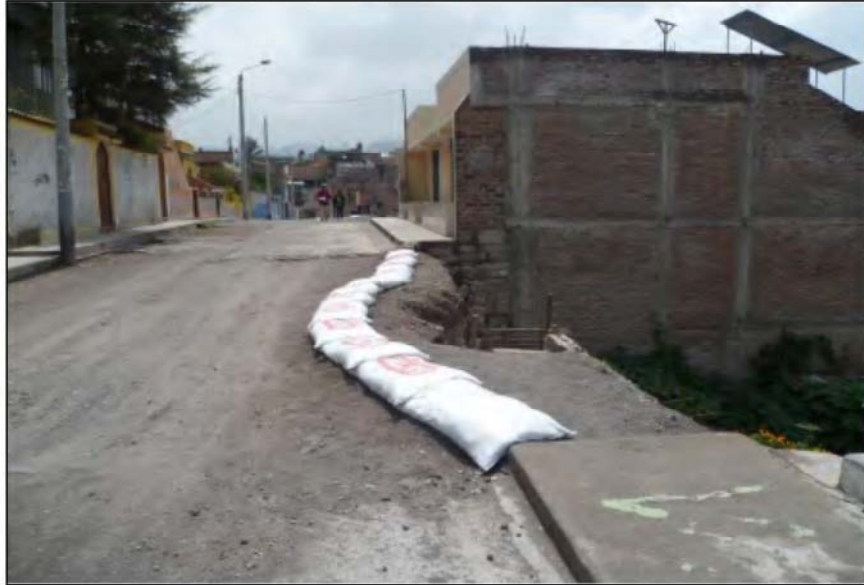
*Foto N°15. La calle Mollendo (Tramo 3) en su borde oriental es afectada por procesos de erosión de laderas y derrumbes.*

En este tramo se distinguen los mismos procesos de erosión de laderas y derrumbes que afectan viviendas (sobre todo en épocas de lluvia) y un tramo de la calle Mollendo.

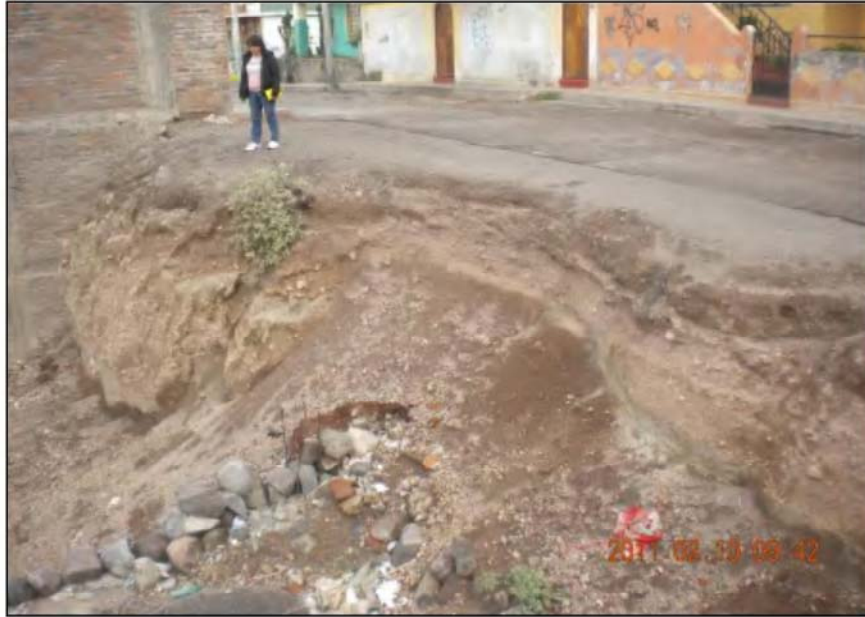
*Foto N°16. Vista de la calle Mollendo (Tramo 4)*

En este tramo se distinguen los mismos procesos de erosión de laderas y derrumbes que afectan viviendas (sobre todo en épocas de lluvia) y un sector de la calle Mollendo.

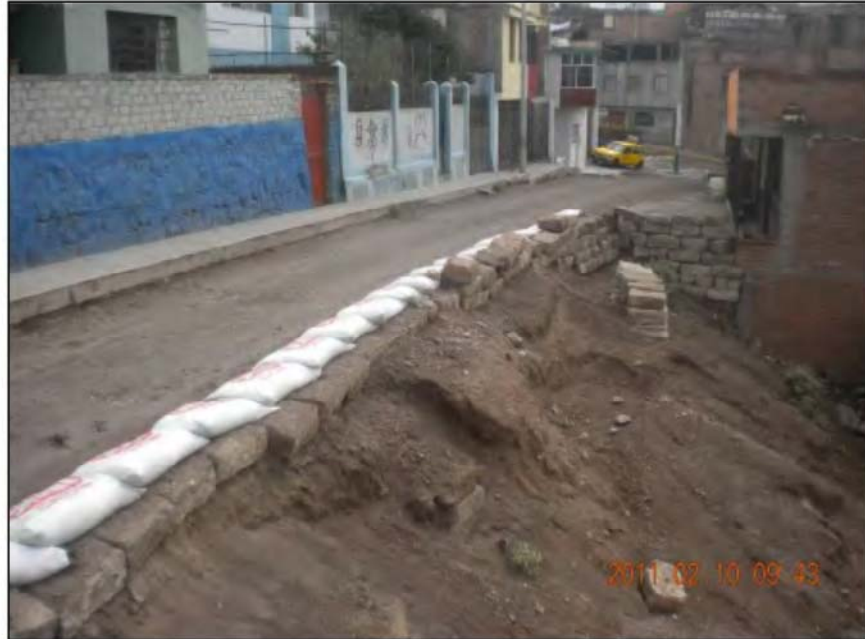
Un tramo de la cuadra 4 fue reducido a aproximadamente 2 m de ancho, debido a la fuerte erosión y derrumbe que viene ocurriendo en la zona. Este tramo no cuenta con losetas de cemento (Foto N° 17).

*Foto N°17. Vista del tramo 5 de la calle Mollendo.*

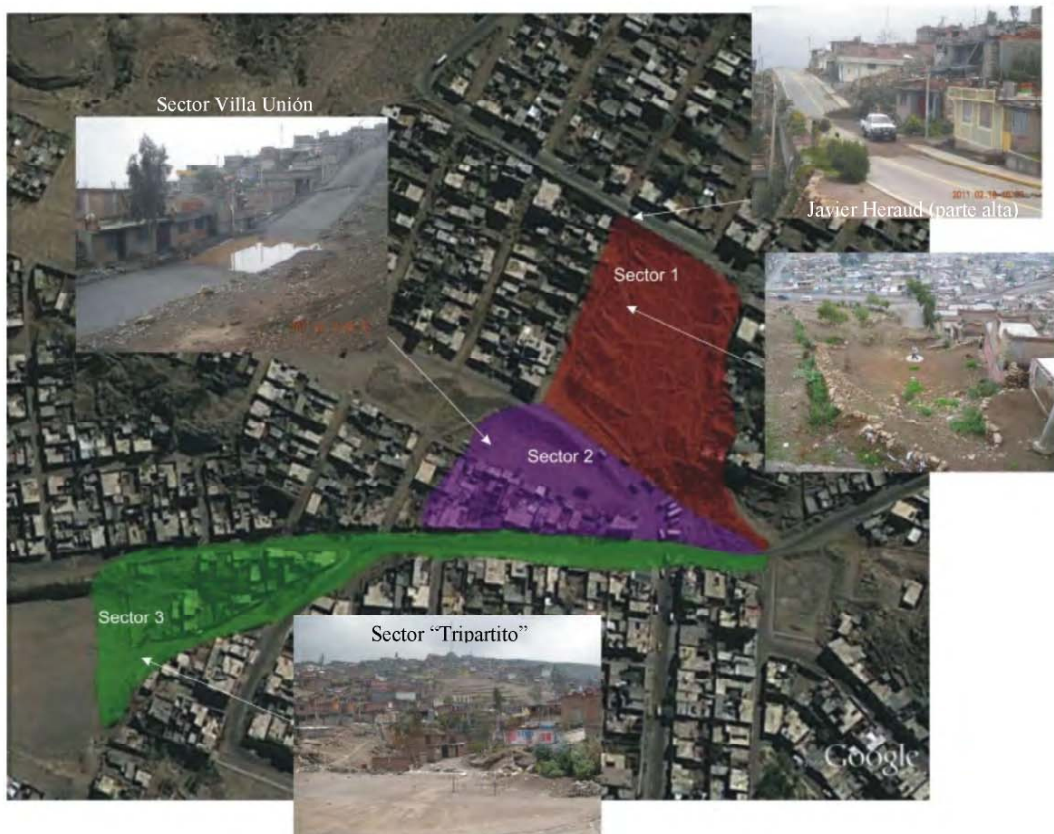
Foto N°18. Imagen Google donde se presentan vistas de los tres sectores de la zona de Javier Heraud (parte alta)

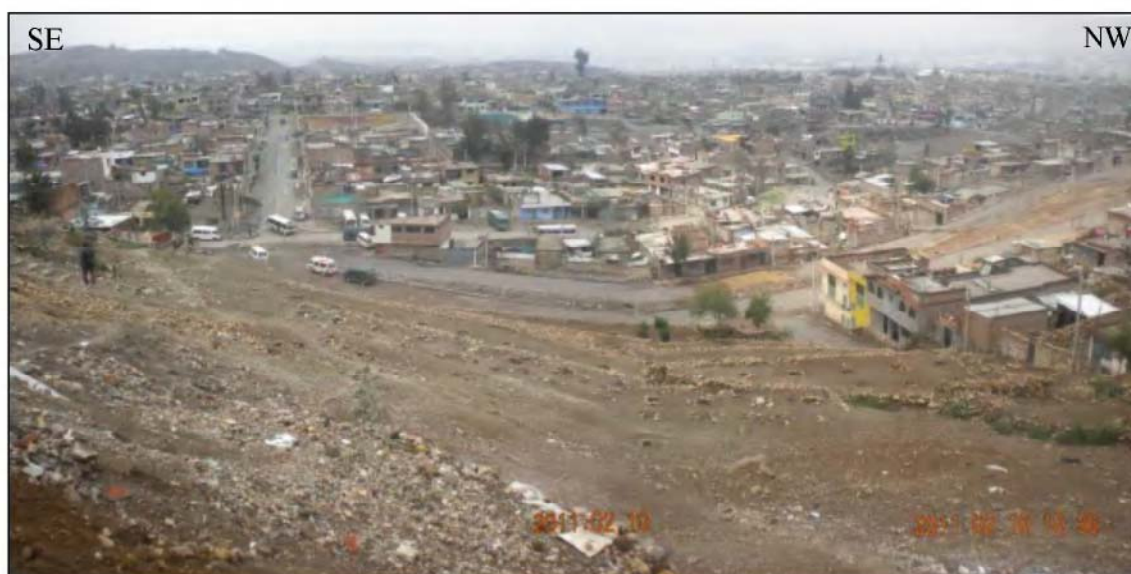
*Foto N°19. Vista de la ladera hacia Villa Unión (zona alta de Javier Heraud).*

Por medio de la ladera cruza un canal artesanal de agua de 1 m de ancho y 50 cm de profundidad. En épocas de lluvias, el canal se rebalsa y las aguas afectan a las viviendas situadas laderas abajo (Foto N°19).

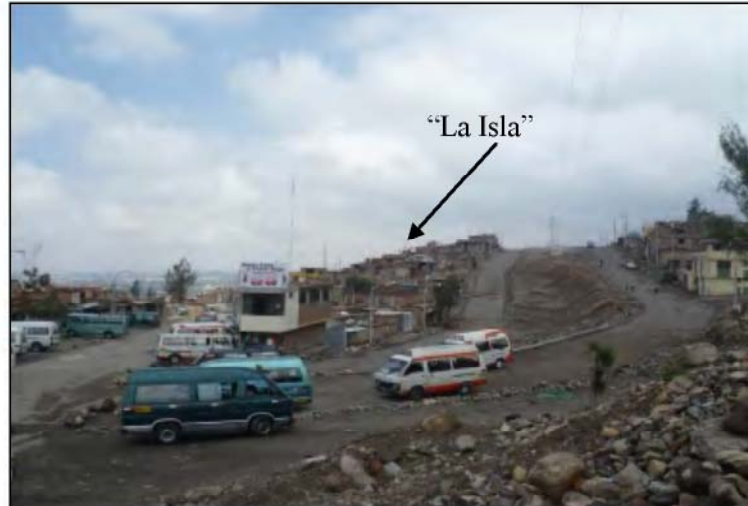
Este sector comprende parte de Villa Unión (paraje “La Isla”) donde existen 45 viviendas en las que habitan cerca de 60 familias (aproximadamente 240 personas). Estas viviendas están ubicadas entre la Av. Emancipación y la Av. Javier Heraud. En este tramo las viviendas son de cemento y ladrillos (Foto N°20).

*Foto N°20. Vista del sector “La Isla” en Villa Unión.*

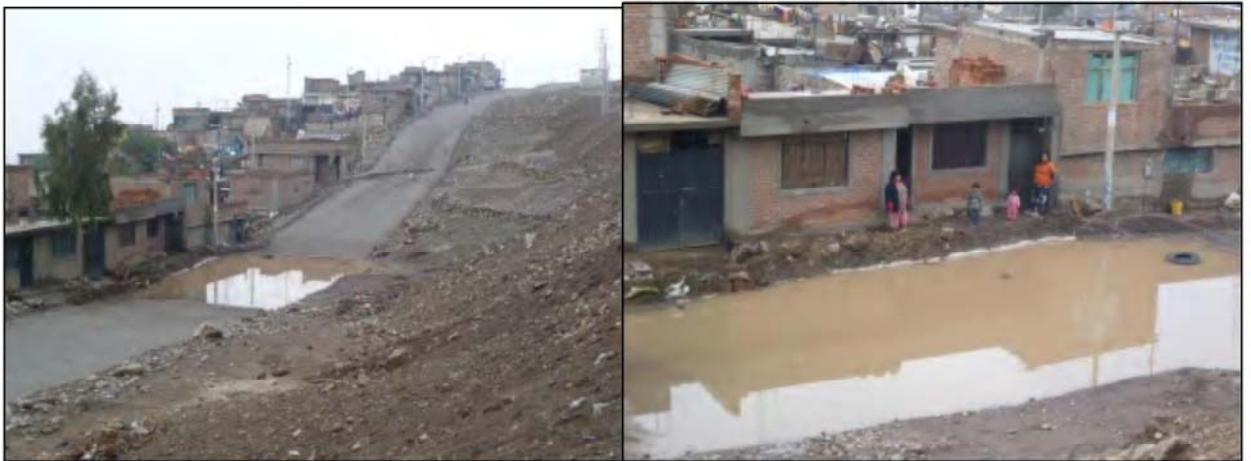
La Av. Javier Heraud y la Av. Emancipación presentan problemas de inundación de agua debido al agua de escorrentía que desciende por la ladera, dañando el pavimento de las pistas y afectando aproximadamente 30 viviendas (Foto N°21).

*Foto N°21. Estado de casas ubicadas en la “Isla” (Villa Unión) inundadas con aguas de lluvias recientes.*

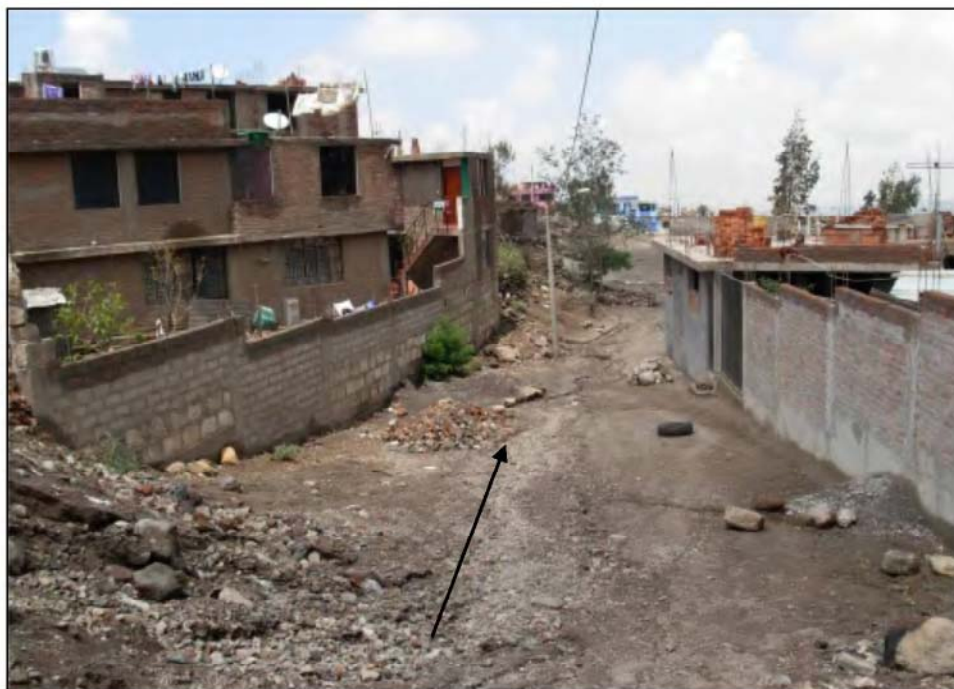
El sector 3 comprende el sector “Tripartito” (Villa Unión), Fotos N° 22 y 23. En este sector se identificaron 18 viviendas construidas principalmente de “sillar” y material noble (ladrillo y cemento). En estas viviendas habitan cerca de 24 familias, es decir aproximadamente 96 personas.

*Foto N°22. Vista del sector tripartito (sector 3). La flecha señala la dirección de flujos de barro que bajan en época de lluvia*

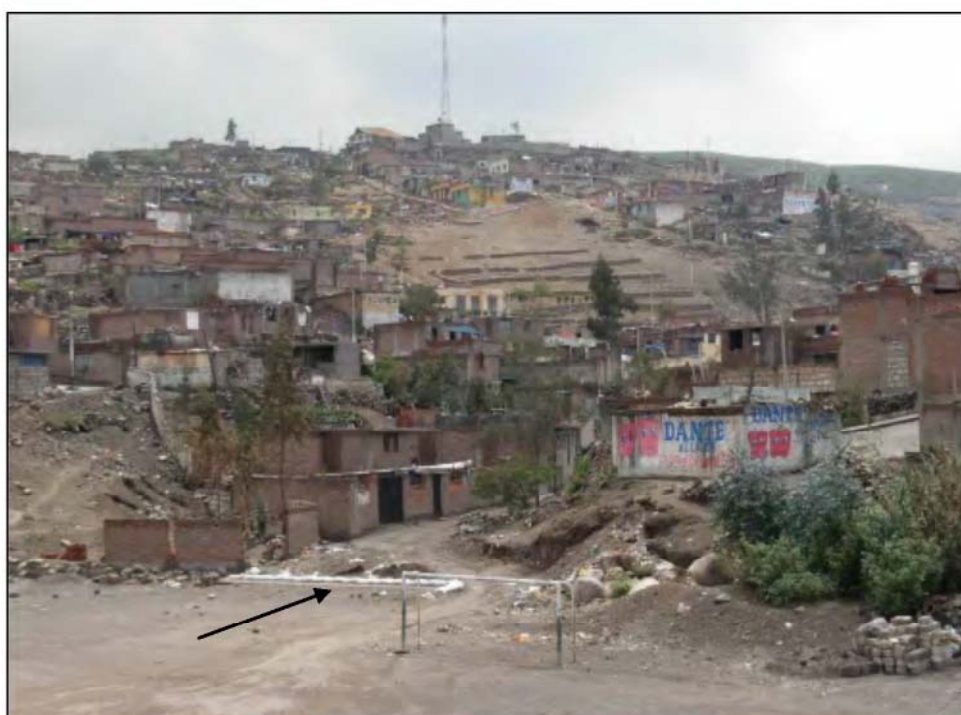
*Foto N°23. Vista del sector tripartito (sector 3). La flecha señala el inicio del canal de agua, hasta donde desembocan las aguas producto de lluvias*
