Informe Técnico N° A6448

Inspección Técnica de Peligros Geológicos:

# Flujo por deslizamiento de Yorocco

Distrito de Huacullani - Región Puno

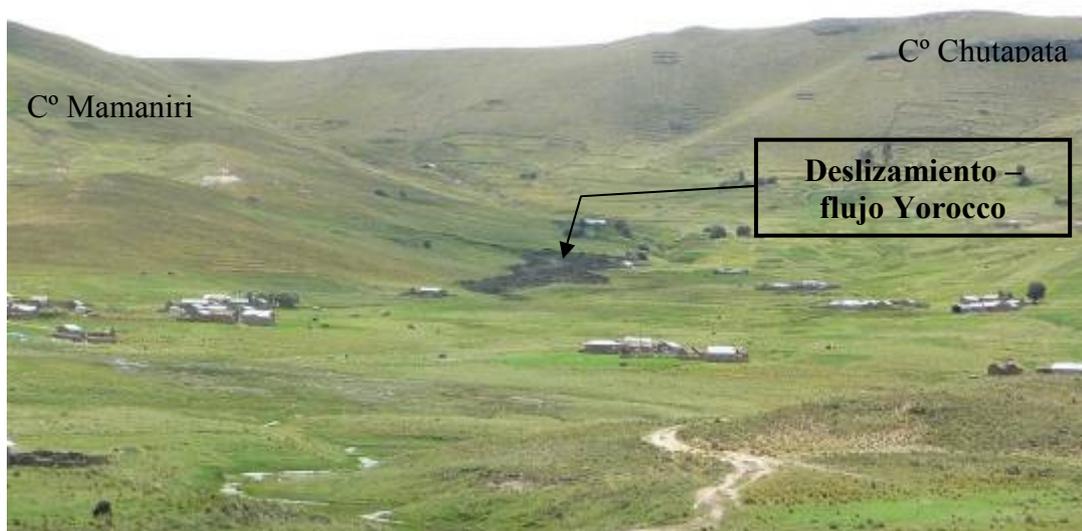
El movimiento de masa se ubica en el flanco sureste del cerro Mamaniri, entre 3827 msnm a 4234 msnm, la pendiente del terreno es moderada y varía entre 5° a 20° (Foto N° 1).

**Foto N° 1.** Vista panorámica de la zona afectada por el deslizamiento-flujo.

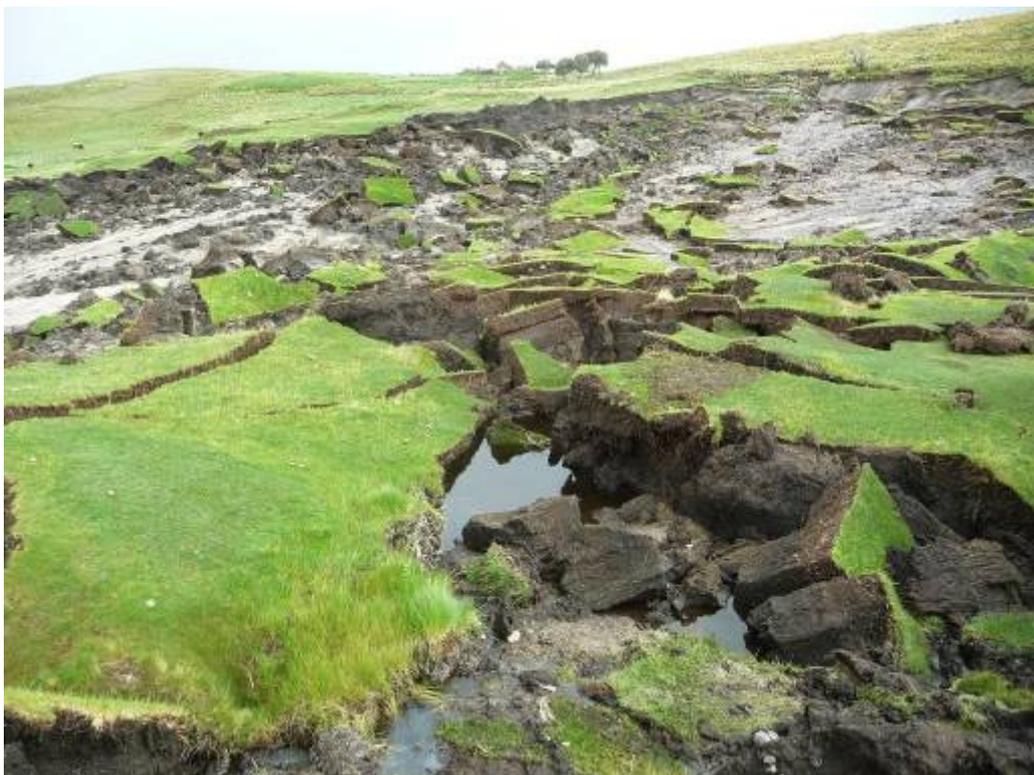
En la zona, es notoria la presencia de agua en la superficie en forma de bofedales u oconales (Foto N° 2).

**Foto N° 2:** Vista panorámica de oconales afectados por el deslizamiento. Nótese la presencia de agua en el cuerpo del deslizamiento.

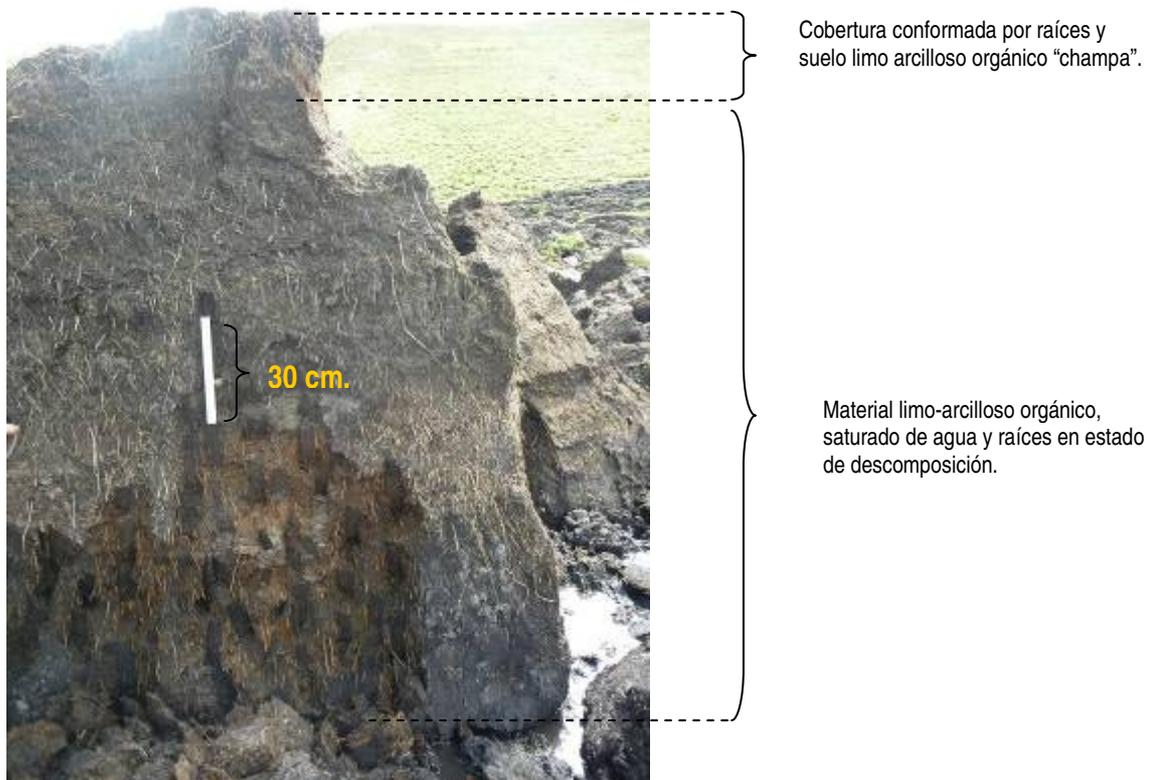
- 1) Material de cobertura (“champa”) formado por raíces y suelo limo arcilloso orgánico de coloración marrón oscuro, con espesores variables de 0.30 m y 0.50 m; esporádicamente presenta clastos redondeados menores a 10 cm de diámetro. El material está completamente saturado de agua y cubierto por vegetación nativa, formando “oconales” y/o bofedales. Ver Foto N° 3.

- 2) Debajo de la “champa” se tienen materiales limo – arcilloso inorgánico (ML) con pequeños lentes dispersos de arena fina, su espesor promedio es de 5.50 m, se encuentra completamente saturado de agua (humedad natural 98.36%) y las raíces están en estado de descomposición; la coloración del material es de color gris oscuro. Foto N° 3.

**Foto N° 3.** Perfil del "bloque de suelo orgánico" arrastrado por el flujo.

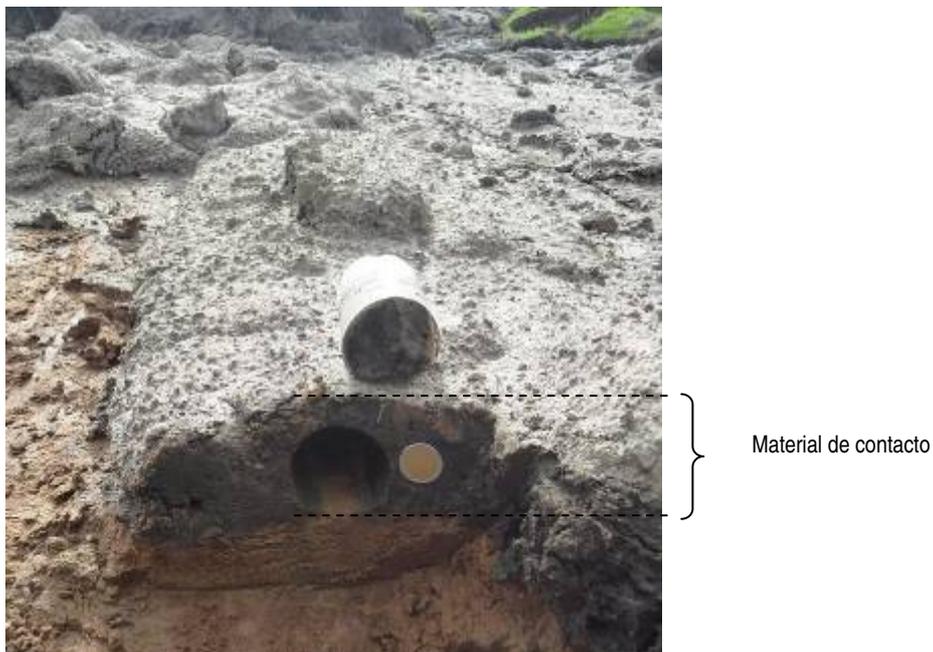
- 3) Material arena – limoso (SM) de coloración gris blanquecino, sueltas, con espesor promedio de 50 cm, presencia de clastos redondeados menores a 30 cm de diámetro. Este horizonte se encuentra en contacto con el substrato rocoso y posiblemente haya servido como “lubricante” para que se produzca el deslizamiento. Foto N° 4.

**Foto N° 4.** Material de contacto areno limoso de color gris blanquecino de consistencia baja.

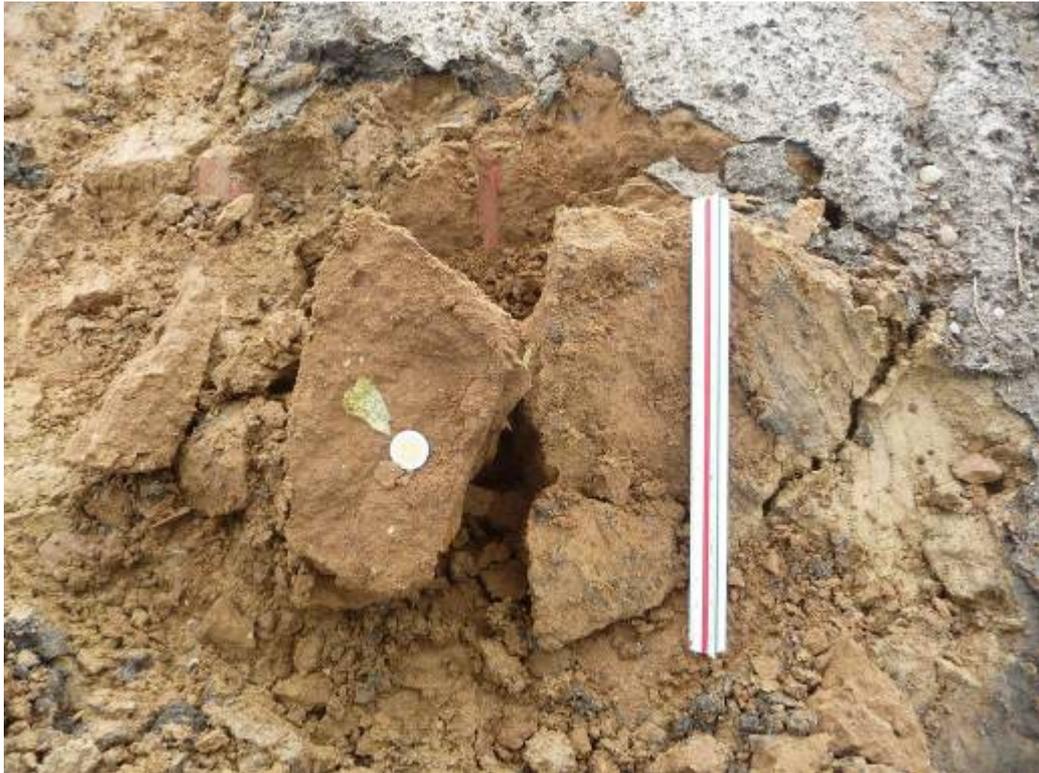
- 4) La base del deslizamiento está formada por roca muy meteorizada de la Formación Capillune del Neógeno – Plioceno (1 – 5 MA), compuesta de arenisca tobacea retrabajada, lodolitas y fragmentos líticos volcánicos en matriz de arena limosa de color pardo rojizo, con resistencia compresiva blanda (5 a 12.5 MPa). Esta secuencia se comporta como material impermeable con condiciones de ser acuitado. Foto N° 5.

**Foto N° 5.** Roca muy meteorizada y alterada, compuesta de arenisca tobacea retrabajada, lodolita y fragmentos líticos volcánicos. Matriz de arena limosa de color pardo rojizo de resistencia blanda.

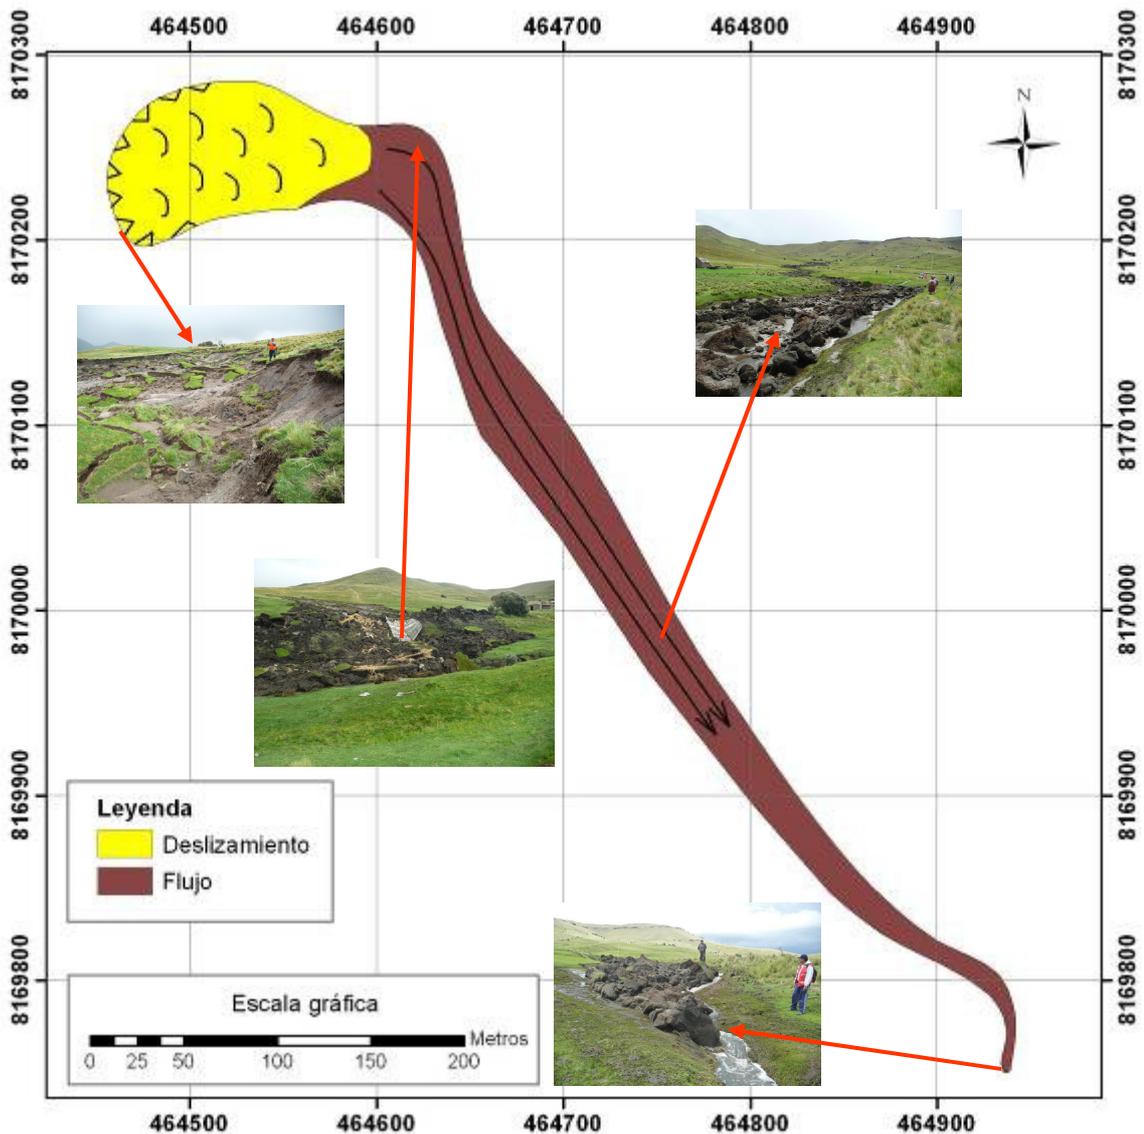
El evento que ocurrió el 23 de febrero del 2011 a las 05:30 en el sector de Yorocco es un movimiento en masa del tipo **flujo por deslizamiento**, designándose a deslizamientos que en fases posteriores a su iniciación se comportan como un flujo. Ver Figura N° 2.

**Figura N° 2. Esquema de deslizamiento – flujo de Yoroco**

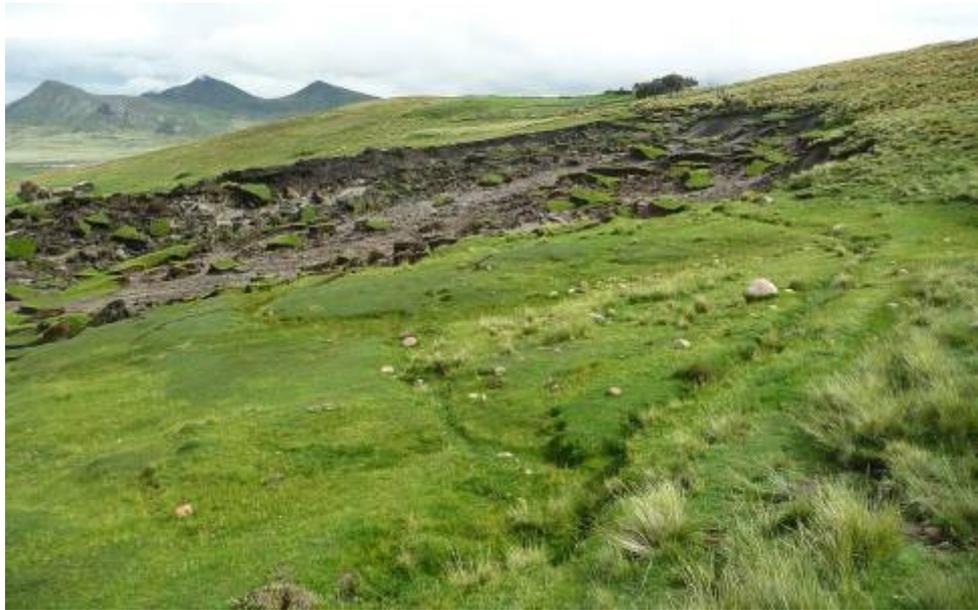
El deslizamiento en si, es de tipo traslacional (Fotos N° 6, 7 y 8), regresivo, de movimiento rápido a moderado en su etapa final (versión de los lugareños) y se originó en el flanco sureste del cerro Mamaniri; inmediatamente de producido discurrió como un flujo de barro, con velocidad rápida. Foto N° 9.

**Foto N° 6:** Vista panorámica de la escarpa de deslizamiento.

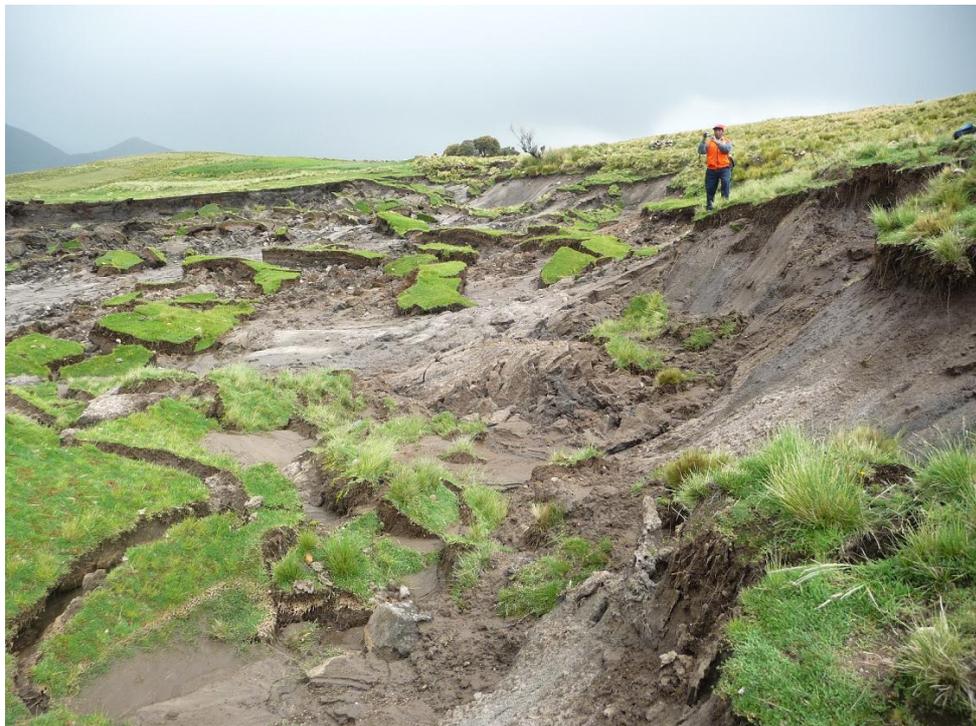
La corona del deslizamiento tiene forma semicircular, de aproximadamente 70.0 m de longitud, la escarpa principal (salto) tiene alturas entre 2.0 a 7.0 m (Foto N° 7). La longitud entre la escarpa y el pie del deslizamiento es de 170 m aproximadamente.

**Foto N° 7.** Vista de la escarpa del deslizamiento, obsérvese las “champas” de vegetación nativa y material orgánico

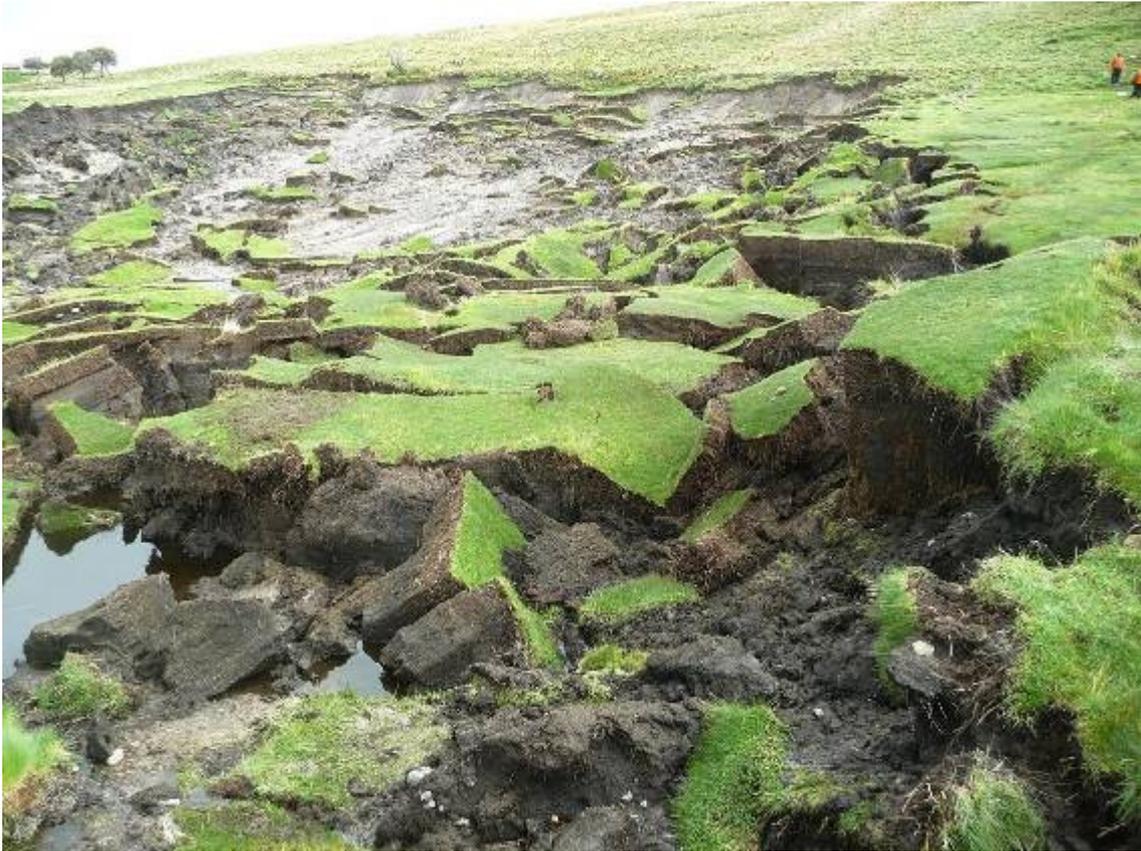
Actualmente en el lugar donde ocurrió el deslizamiento, existe material removido susceptible a la ocurrencia de **reptación de suelos**. Foto N° 8.

**Foto N° 8.** Vista de la masa deslizada, el suelo se “licuó” debajo de la champa”, obsérvese la presencia de agua.

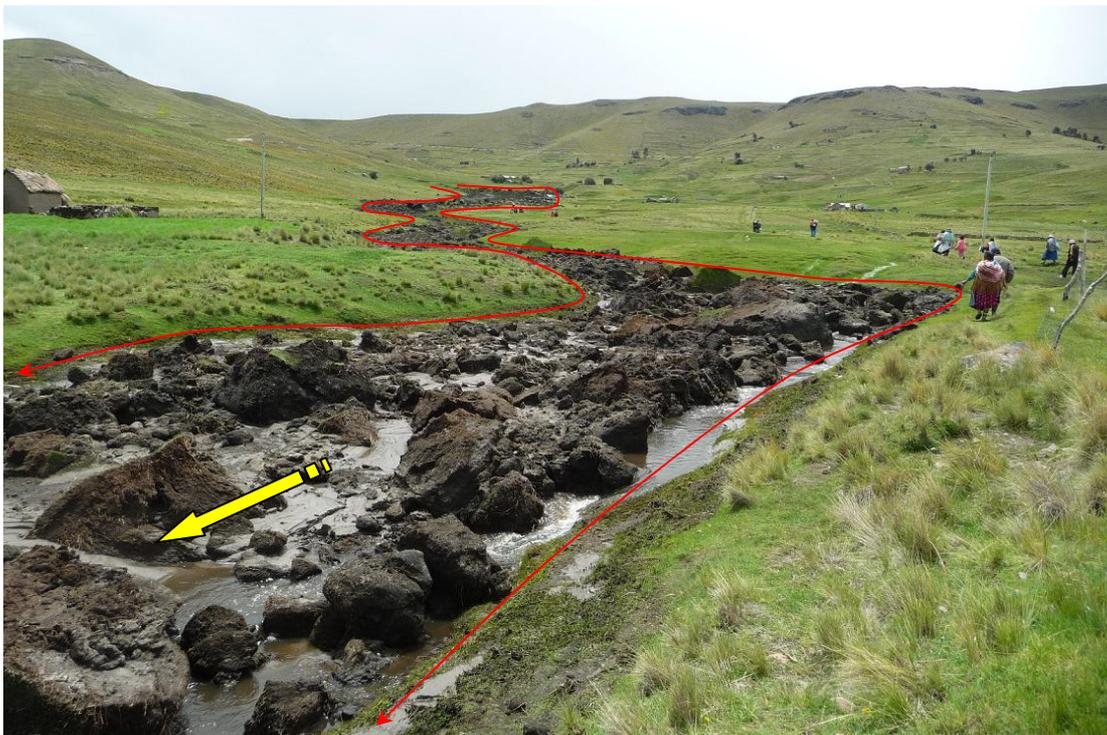
El flujo de lodo, así como “bloques de suelo” productos del deslizamiento, recorrieron una longitud aproximada de 630.0 m, encausada por el riachuelo que discurre del cerro Mamaniri. El ancho del flujo varía entre 20.0 a 40.0 m (Fotos N° 9 y N° 10).

**Foto N° 9.** Flujos de lodo y bloques de suelo, productos del evento.

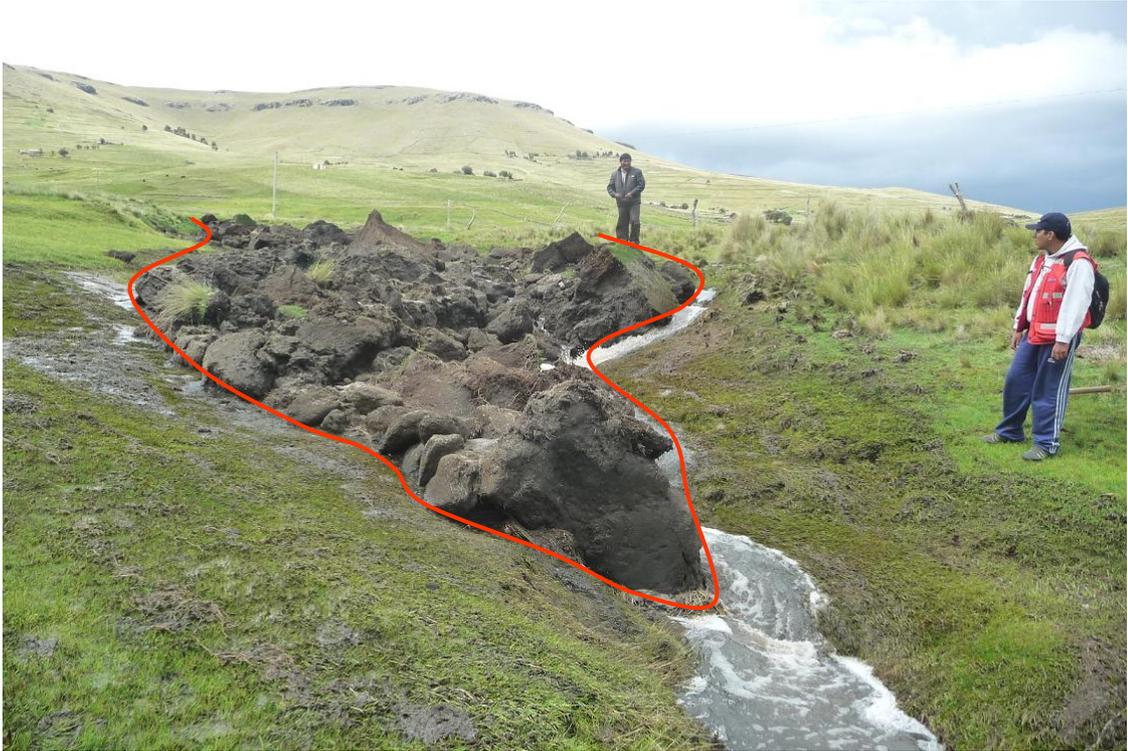
**Foto N° 10.** Frente del flujo, con la presencia de “bloques de suelo” (los diámetros superan el metro), obsérvese el cauce de la quebrada que canalizó el flujo.

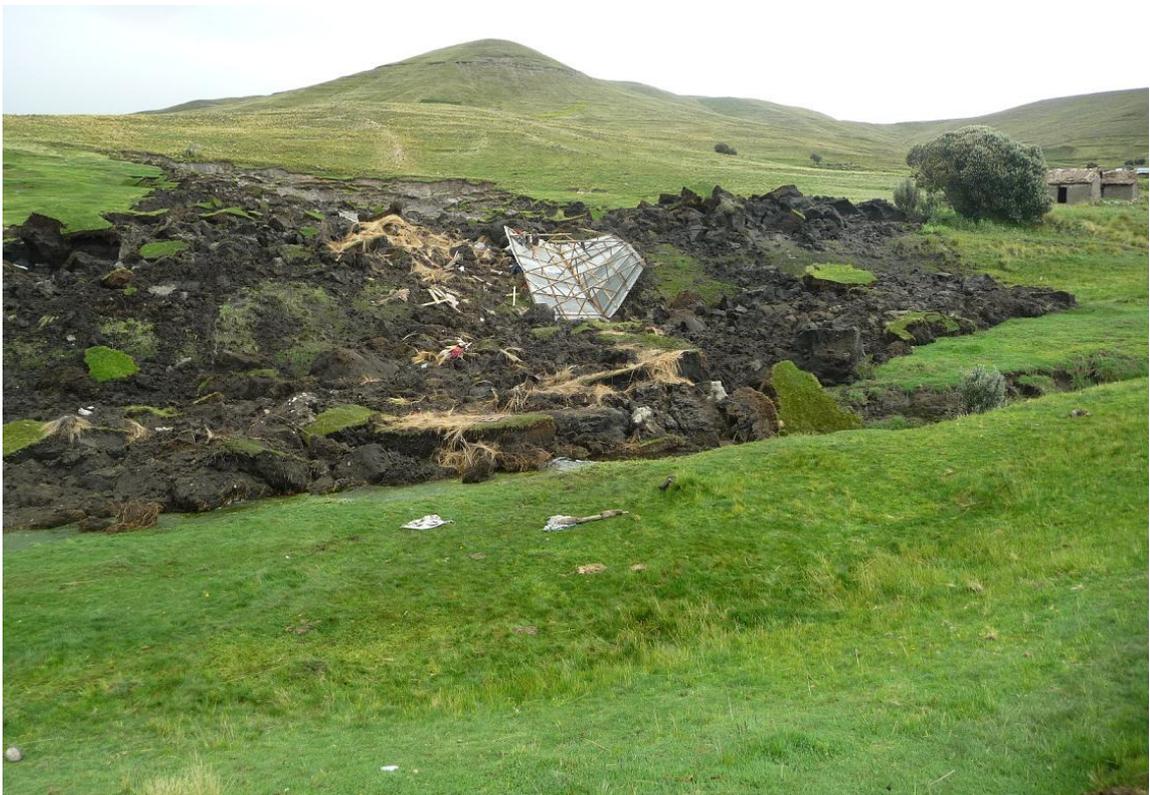
A su paso el flujo afectó a una vivienda habitada por cuatro personas, tres de ellos se salvaron y una niña se encuentra desaparecida. Foto N° 11.

**Foto N° 11.** Vivienda afectada por el flujo.

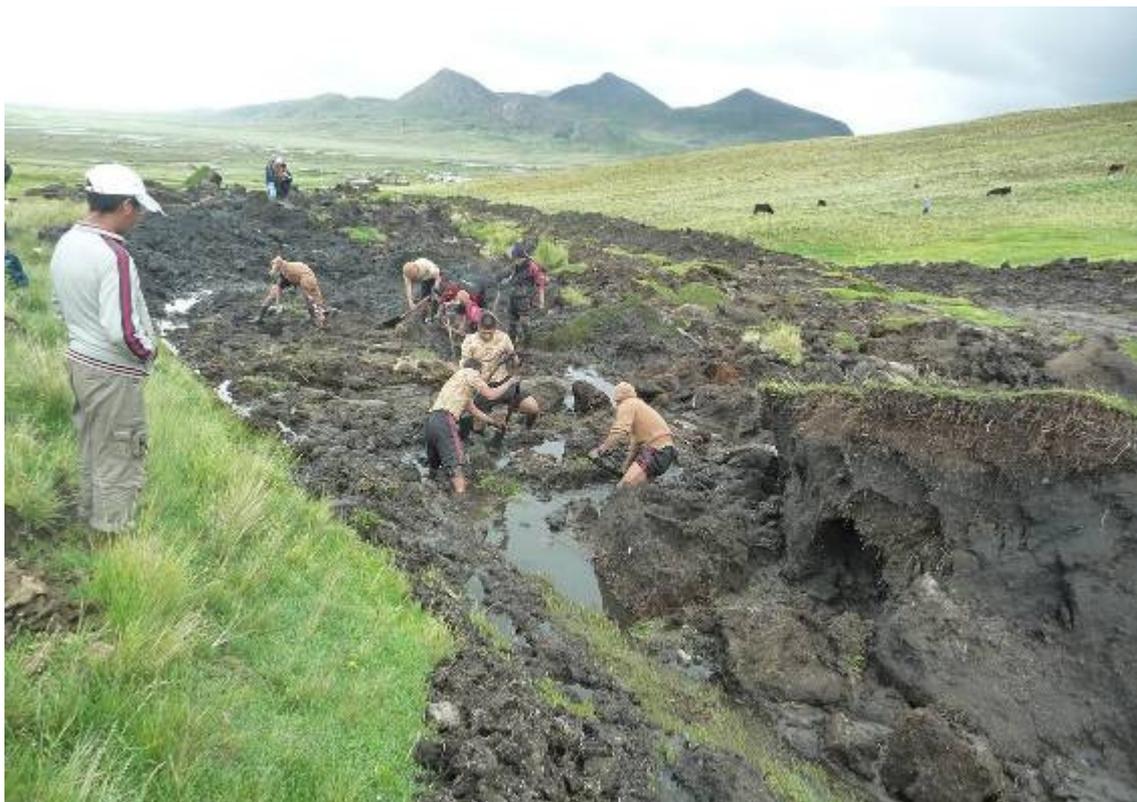
**Foto N° 12.** Búsqueda del niño desaparecido (por parte de Ejército Peruano).

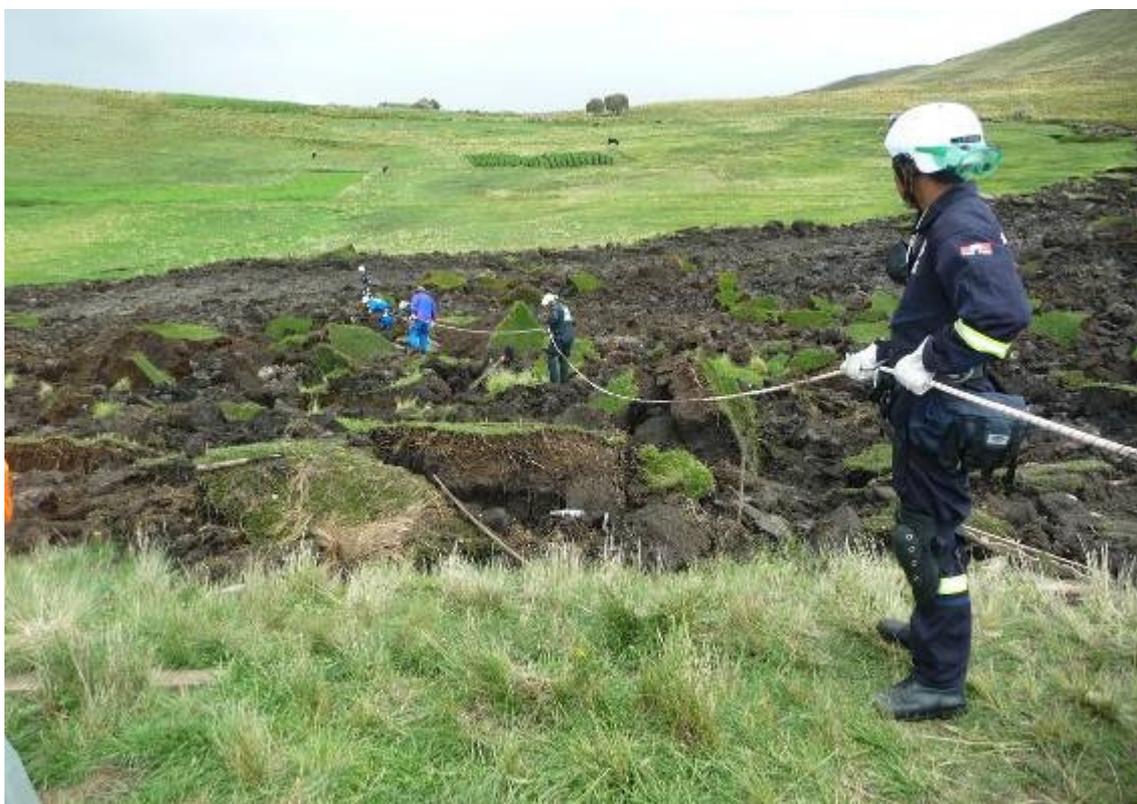
**Foto N° 13.** Búsqueda de la niño desaparecido (por parte de la Compañía de Bomberos de Puno y la Cruz Roja).

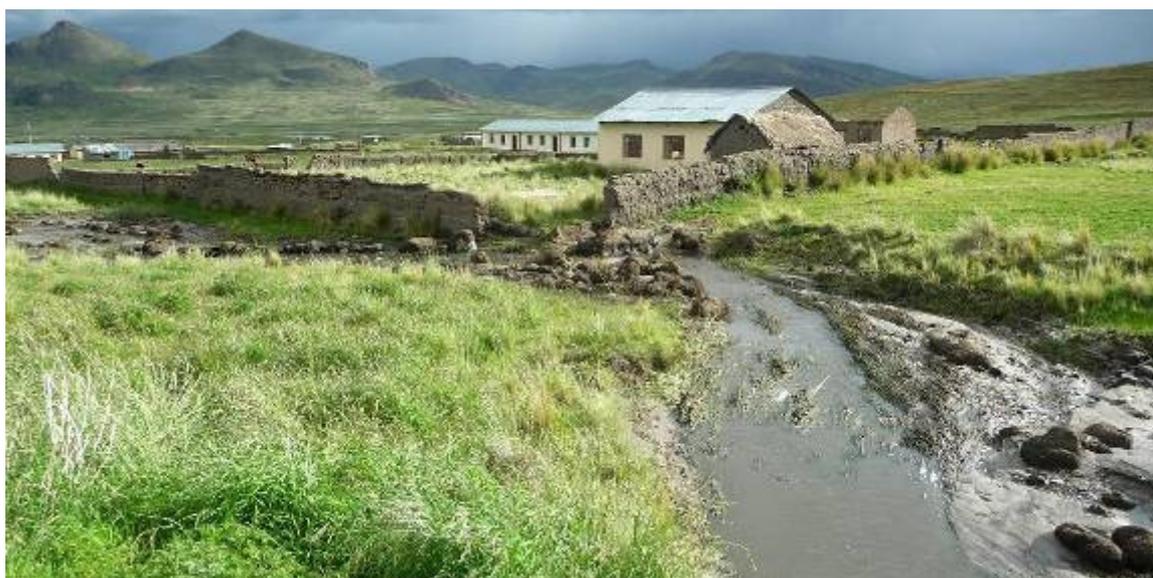
**Foto N° 13.** Muro perimétrico de la Institución Educativa Primaria 70251

4. La susceptibilidad a inundaciones en el sector Yorocco es media a alta, podría afectar a los muros de la Institución Educativa Primaria 70251 (Ver Foto N° 13 y 14), así como también algunas viviendas asentadas a los bordes del riachuelo que baja del cerro Mamaniri.

7. Se recomienda la forestación del área con arboles nativos y realizar zanjas de drenaje.
8. En el sector de Yorocco central, donde se encuentra la Institución Educativa Primaria 70251, el cauce que baja del cerro Mamaniri debe ser ampliado, limpiado y profundizado.

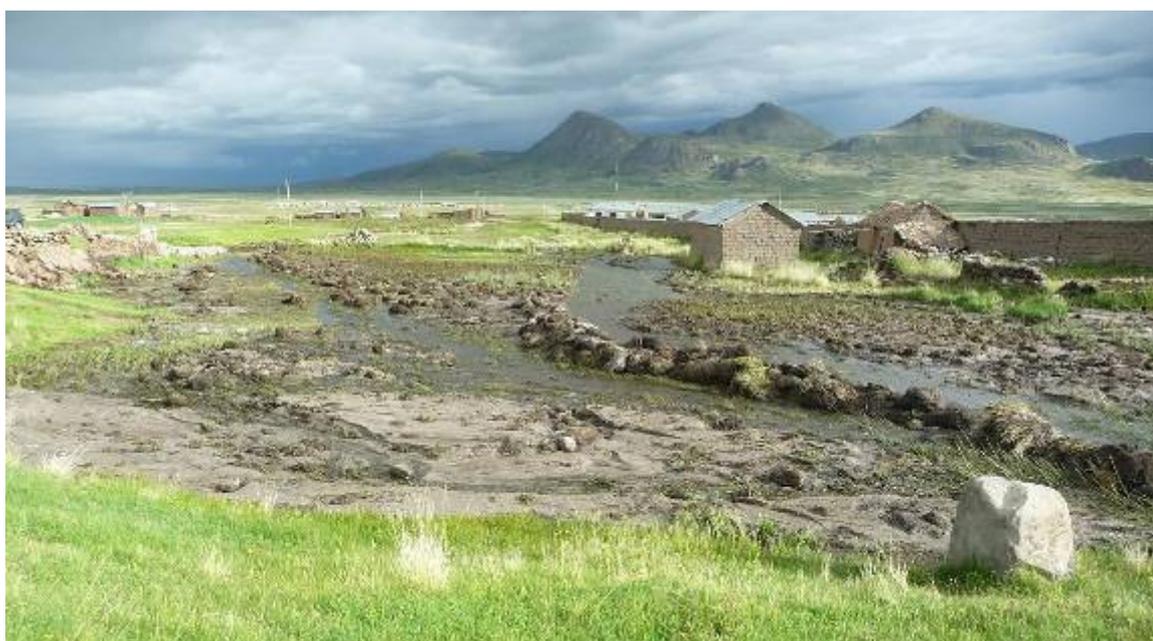
Según las características del terreno y la evaluación realizada, la susceptibilidad a la ocurrencia futura de movimientos en masa es media, pudiendo ocurrir reptaciones de suelo en las laderas de los cerros Mamaniri y Chutapata, así como eventos similares (flujos por deslizamientos) detonados por fuertes precipitaciones pluviales. La susceptibilidad a inundaciones en el sector Yorocco es media a alta (en épocas de precipitaciones excepcionales) y podría afectar a los muros de la Institución Educativa Primaria 70251 (Ver Foto N° 13); así como también a algunas viviendas asentadas a los bordes del riachuelo que baja del cerro Mamaniri (Ver Foto N° 14).

**Foto N° 14.** Viviendas asentadas en los bordes de la quebrada o riachuelo que baja del cerro Mamaniri
