**INFORME TÉCNICO
GEOLOGÍA AMBIENTAL**

**ZONAS CRÍTICAS POR PELIGROS GEOLÓGICOS
EN LA REGIÓN HUÁNUCO**

REPORTE PRELIMINAR

LIMA - PERÚ
DICIEMBRE 2005

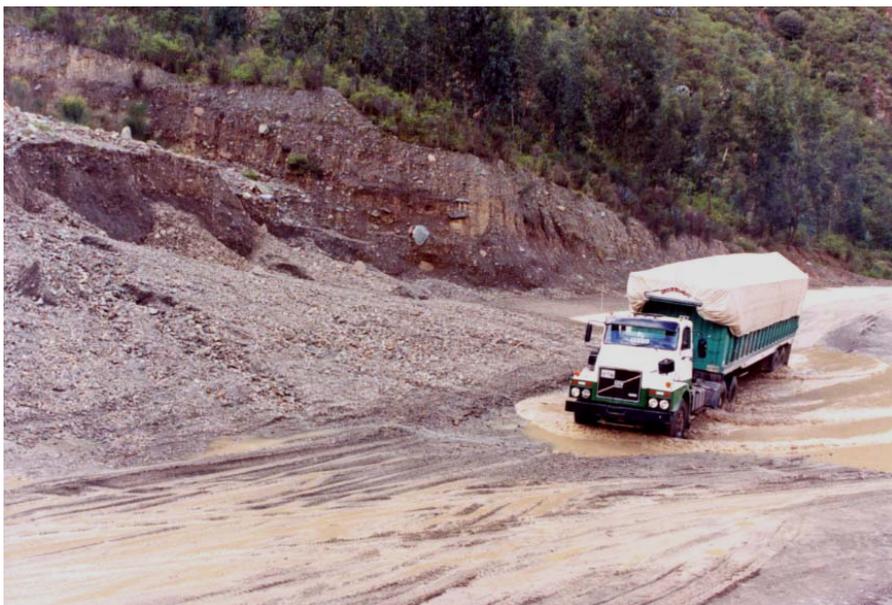
<p>Km 358+200-361 Carretera Cerro de Pasco-Huánuco. (San Rafael)</p> <p>9</p>	<p>Área sujeta a huaycos, derrumbes, erosión de laderas, erosión fluvial Taludes totalmente inestables, esquistos muy fracturados, y/o suelo coluvial susceptibles a erosionarse por acción de las lluvias; cárcavas traen huaycos; incremento del caudal del río Huallaga erosiona talud inferior de carretera.</p>	<p>Sector entre Cashayo e Independencia totalmente inestable; carretera se ve afectada cada vez que ocurren derrumbe y huaycos</p>	<p>Mantenimiento de taludes, limpieza y reforestación en las cárcavas, realizar obras de protección de riberas.</p>
<p>Km 369+100-372+300 Carretera Cerro de Pasco-Huánuco. (Ambo)</p> <p>10</p>	<p>Área susceptible a derrumbe y vuelco. Taludes de corte inestables muy fracturados de roca esquisto e intrusivas producen derrumbes y caídas por falla planar y vuelco; sismos pueden incentivar estos derrumbes.</p>	<p>Afecta carretera los meses de enero a marzo; muros de defensa en los taludes se encuentran destruidos por aportes continuos de material y quedan como escombros de talud acumulados en la base de los mismos.</p>	<p>Se debe realizar un mantenimiento de taludes</p>

Área susceptible a huaycos, derrumbes y erosión de laderas, sector de San Rafael-Huánuco; carretera Cerro de Pasco-Huánuco.

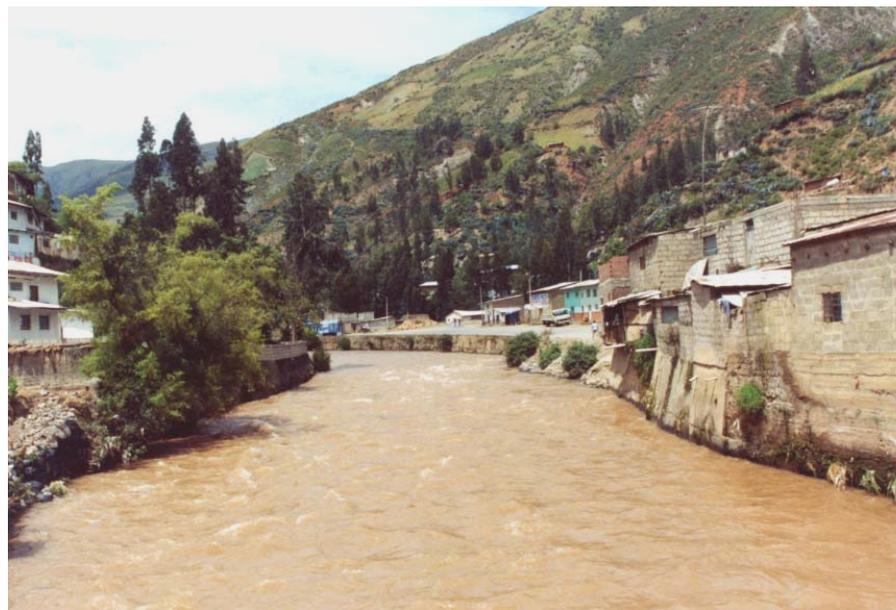
Zona de inundación en la margen izquierda del río Huallaga, sector San Rafael-Huánuco.

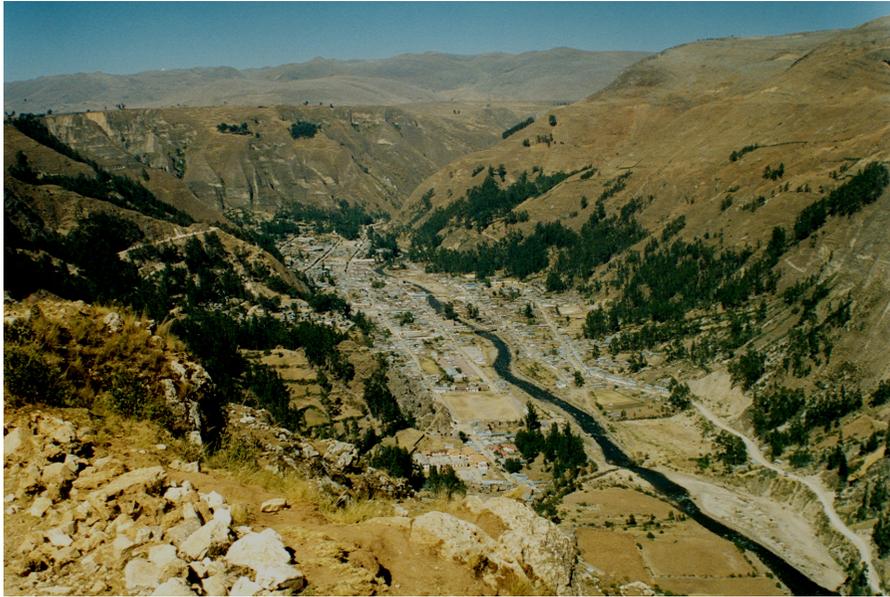
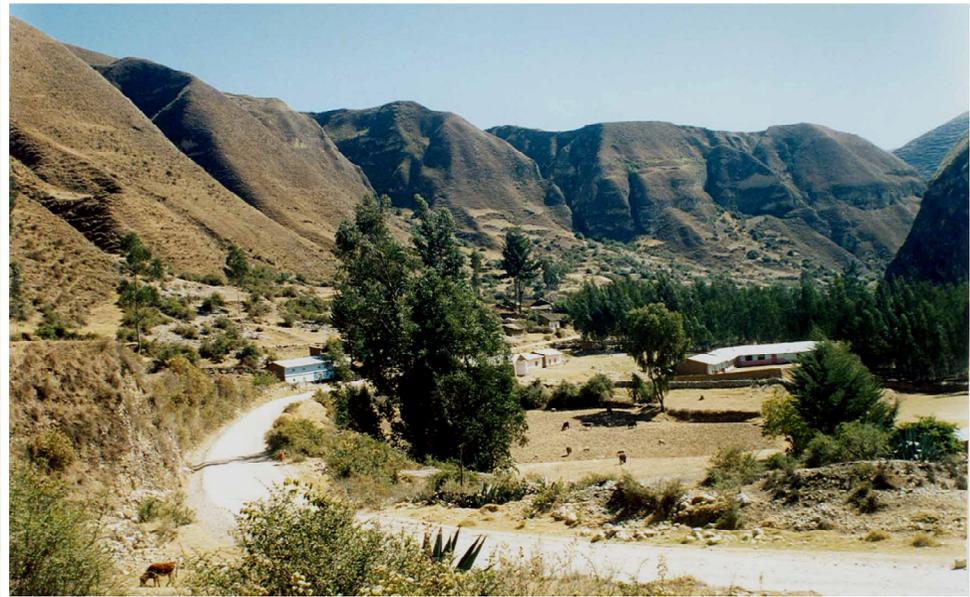
La Unión - Ripán (La Unión y Ripán) 15	Área sujeta a derrumbes, huaycos y erosión fluvial. Depósitos de abanico formados por materiales de huaycos antiguos, generación de derrumbes en el talud superior de carretera. Procesos de erosión fluvial en la margen izquierda del río Vizcarra que afecta el talud inferior de la carretera La Unión - Puente Tingo Chico.	Compromete 30 viviendas; ante una lluvia intensa materiales sueltos dejados por derrumbes pueden ser acarreados como huaycos y bloquear la carretera, afectó tramos de 70 y 350 m. Al aumentar caudales del río Vizcarra, carretera es afectada por erosión en la plataforma (derrumbes).	Colocar defensas ribereñas por medio de gaviones y enrocados; donde ya existen ampliar su extensión. Limpiar los cauces de quebradas, evitar en lo posible la construcción de viviendas en áreas de influencia de huaycos.
Carretera La Unión - Llata (Pachas) 16	Área sujeta a derrumbes, deslizamientos, huaycos, erosión de laderas, erosión fluvial e inundaciones. Erosión de laderas intensa en forma de cárcavas con derrumbes hacia su cara libre, cuyos materiales son acarreados posteriormente como huaycos. Terreno removido, presencia de escarpas sucesivas y asentamientos en el terreno.	Afecta 2,5 km de la carretera Llata - Tingo Chico, en tramos de 80, 70 y 150 m, por ocurrencia de deslizamientos y huaycos.	Colocar badenes y reforestar zonas desprovistas de vegetación.

Vistas de la localidad de La Unión y Ripán, valle del río Vizcarra y tramo de la carretera a Huallanca. Las laderas están conformadas por conglomerados poco consolidados susceptibles a erosión de laderas, derrumbes y huaycos.

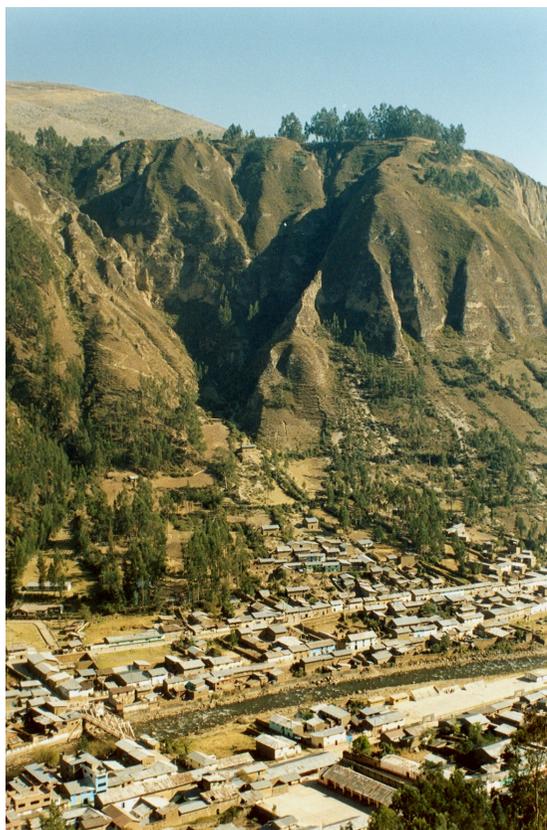
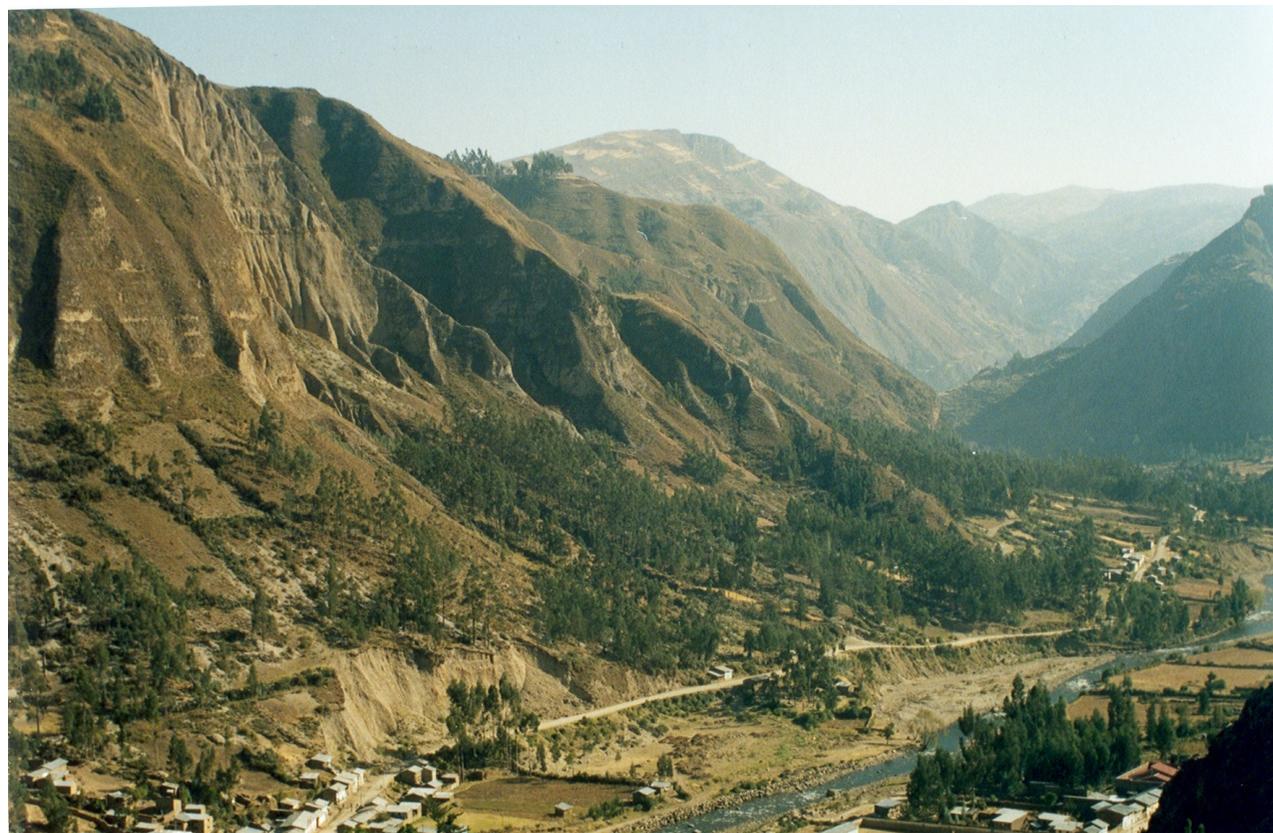
Vistas de cerca de las laderas en la margen izquierda del río Vizcarra (Ripán). En la vista izquierda viviendas ubicadas en piedemonte o abanicos generados por antiguos huaycos. En la vista derecha derrumbes en los cortes de carretera y erosión fluvial.

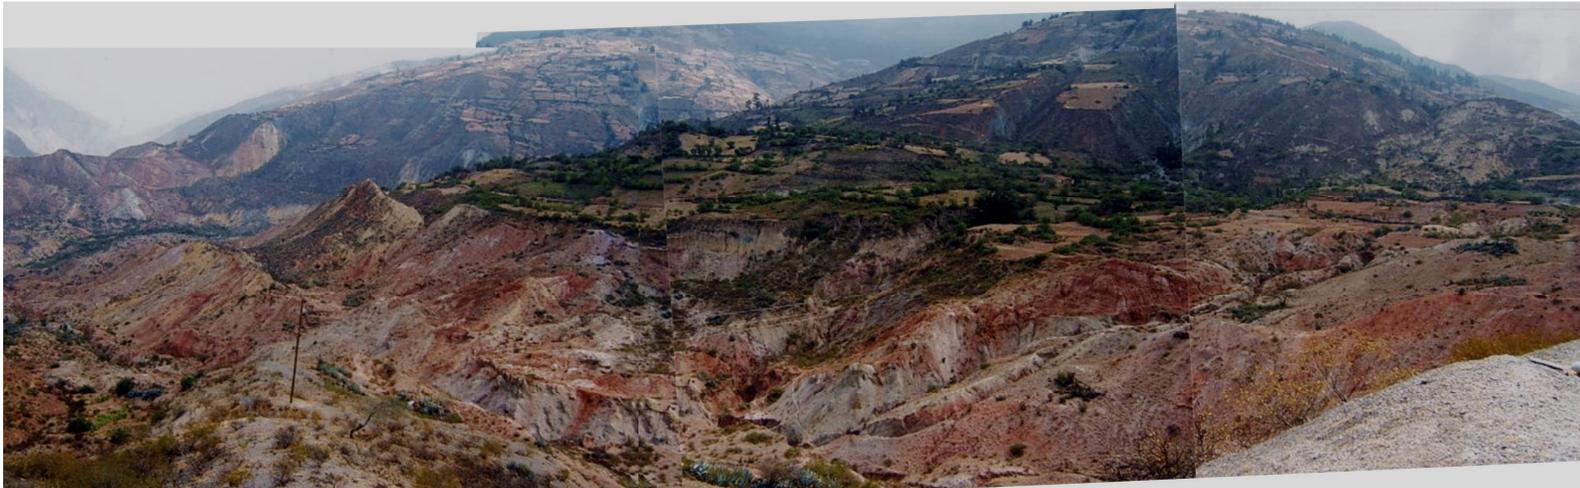
SECTOR (Distrito)	AREAS SUJETAS A /COMENTARIO GEODINÁMICO	VULNERABILIDAD Y/O DAÑOS OCASIONADOS	RECOMENDACIONES
Pinra (Pinra) 17	<p>Área sujeta a erosión de laderas, derrumbes y huaycos.</p> <p>Erosión en cárcavas con generación de flujos que depositan sus materiales en forma de abanicos. Inundación de detritos con los materiales acarreados por la quebrada Pinra que han colmatado su cauce.</p> <p>Deslizamientos hacia cara libre de la quebrada pueden generar huaycos que afectarían unas 5 viviendas ubicadas en el abanico del huayco.</p>	De producirse un huayco en la quebrada puede afectar unas 5 viviendas ubicadas en el depósito de abanico.	Realizar trabajos de encauzamiento de la quebrada, evitar toda construcción de viviendas cerca del cauce de quebradas.
Huacaybamba (Huacaybamba) 18	<p>Área sujeta a deslizamientos, huaycos, aluviones y erosión de laderas.</p> <p>Escarpas de deslizamiento que desvían el curso de quebradas, depósito de aluvión antiguo bajado por la margen derecha del río Marañón que lo represó, en cuyo material actualmente se observan derrumbes hacia la cara libre de la quebrada. Deslizamiento en la margen derecha de la quebrada Molinoragra que la pueden represar, erosión de laderas con generación de flujos de detritos, que se depositan sobre terrenos de cultivo. Basculamientos en el terreno por deslizamientos, formación de escarpas.</p>	El avance de los deslizamientos afecta terrenos de cultivo y carretera de acceso hacia la localidad de Huacaybamba y varios anexos.	Cambiar el trazo actual de la carretera hacia Huacaybamba.

Sector de Pinra, carretera de acceso hacia la localidad de Huacaybamba. Procesos de deslizamientos y derrumbes activos sobre secuencias de Capas Rojas alteradas. Afecta áreas de cultivo, tramos de carretera y algunas viviendas.

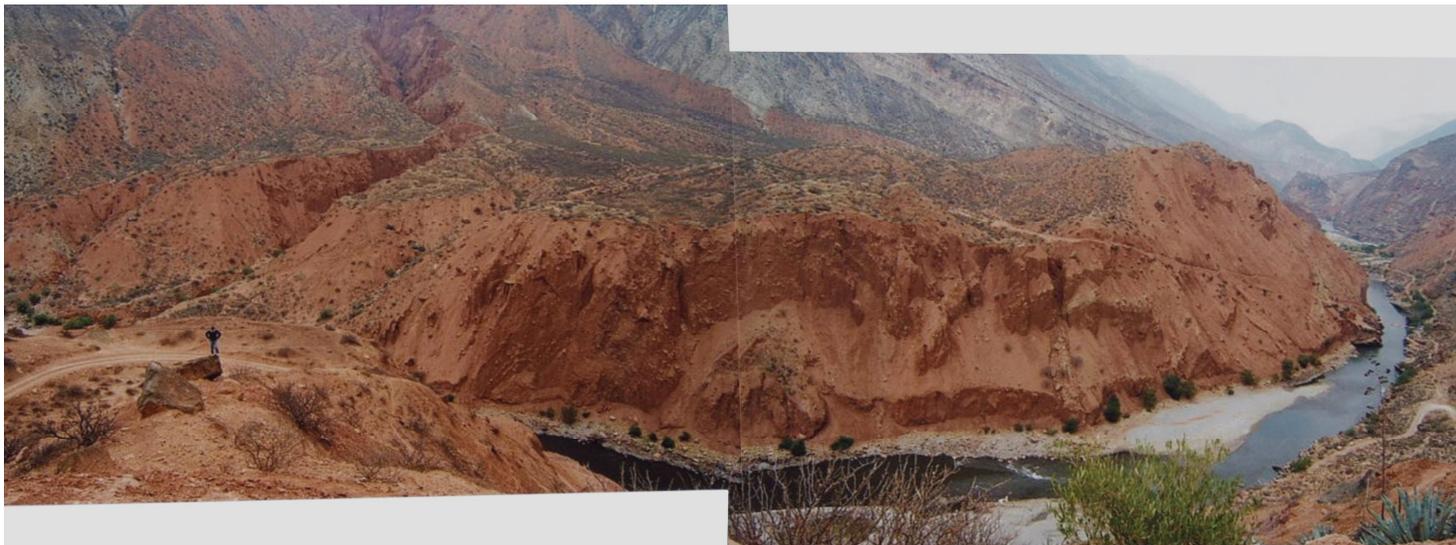
Vista aguas debajo de depósito de aluvión histórico, que represó el río Marañón. Sector Chocchián (Pinra).

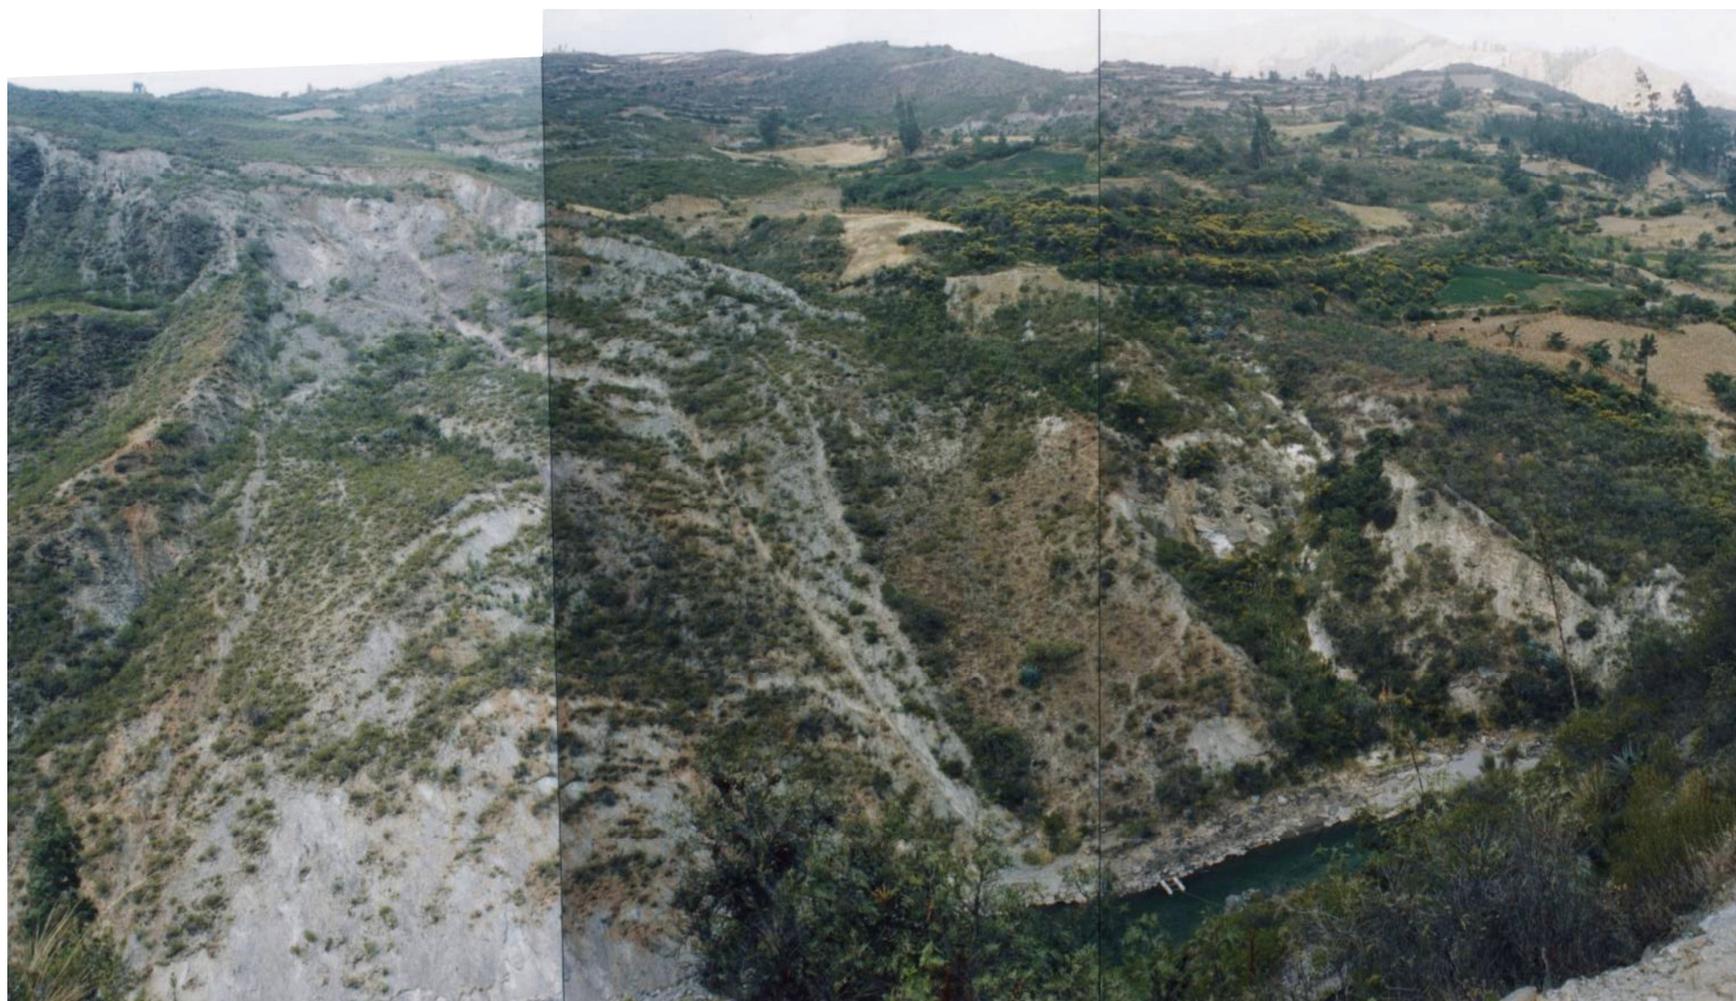
Km 11 carretera Quipran - Chuquibamba (Chavin de Pariarca) 21	Área sujeta a deslizamientos. Escarpas sucesivas de deslizamientos, produce asentamientos en la plataforma de carretera, abundante filtración de agua.	Afecta 5 desarrollos de la carretera. De continuar los asentamientos se puede producir la pérdida de tramos de la carretera a Chuquibamba y Singa. Mineros informales en la parte inferior que explotan oro aluvial en la zona.	Colocar drenajes para las aguas subterráneas presentes en la zona.

Vista del sector de deslizamiento cerca de la localidad de Chuquibamba, margen derecha del río Marañón. Afecta varios desarrollos de carretera hacia Chapín de Pariarca, Tantamayo.

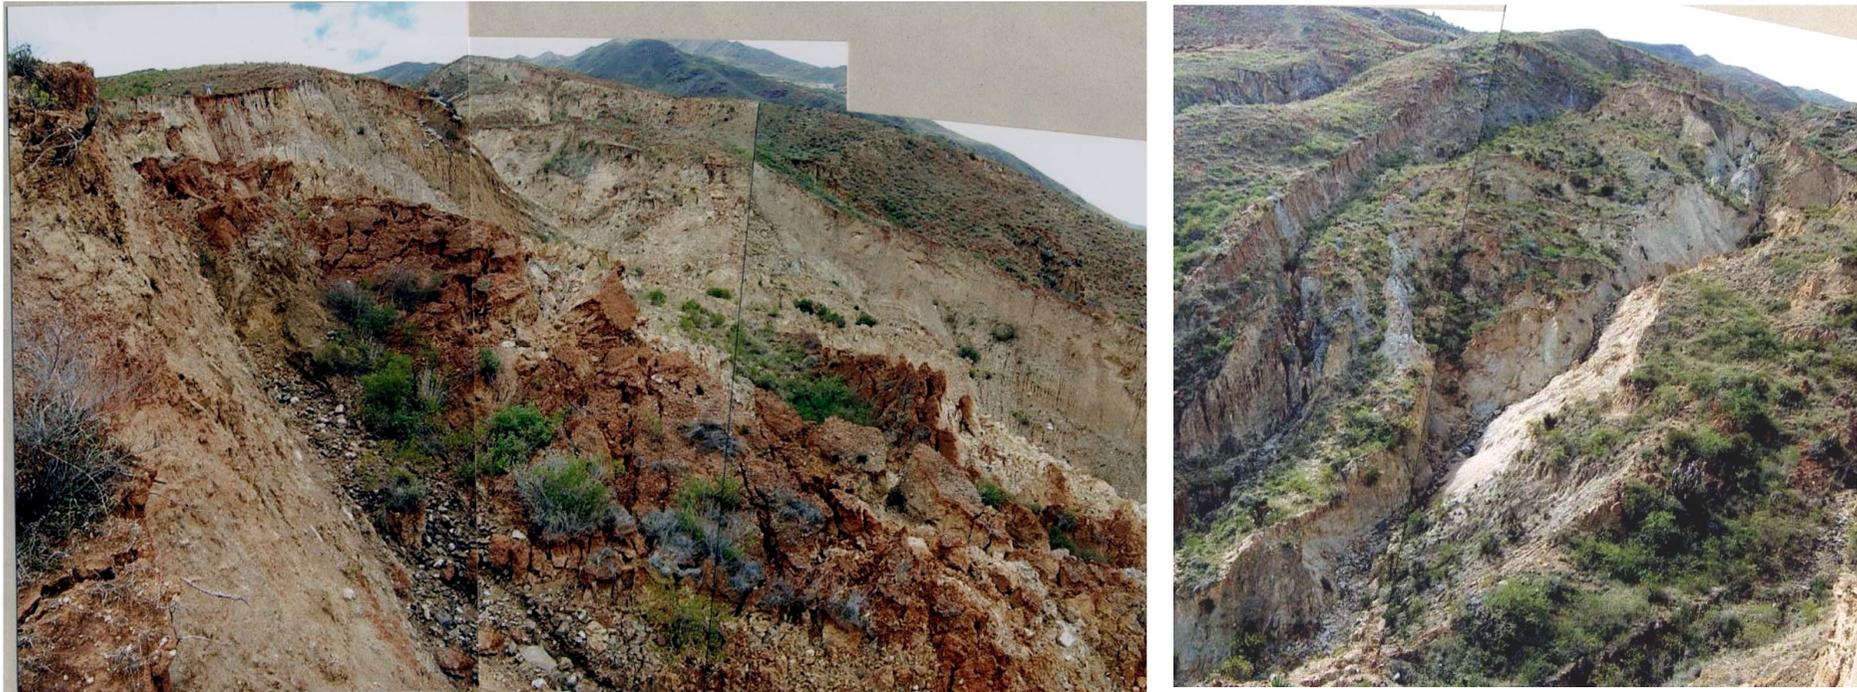
Deslizamientos y cárcavas activas en el sector medio de la quebrada Tingoragra-Rondos, fuente de material de aporte para la generación de huaycos excepcionales.

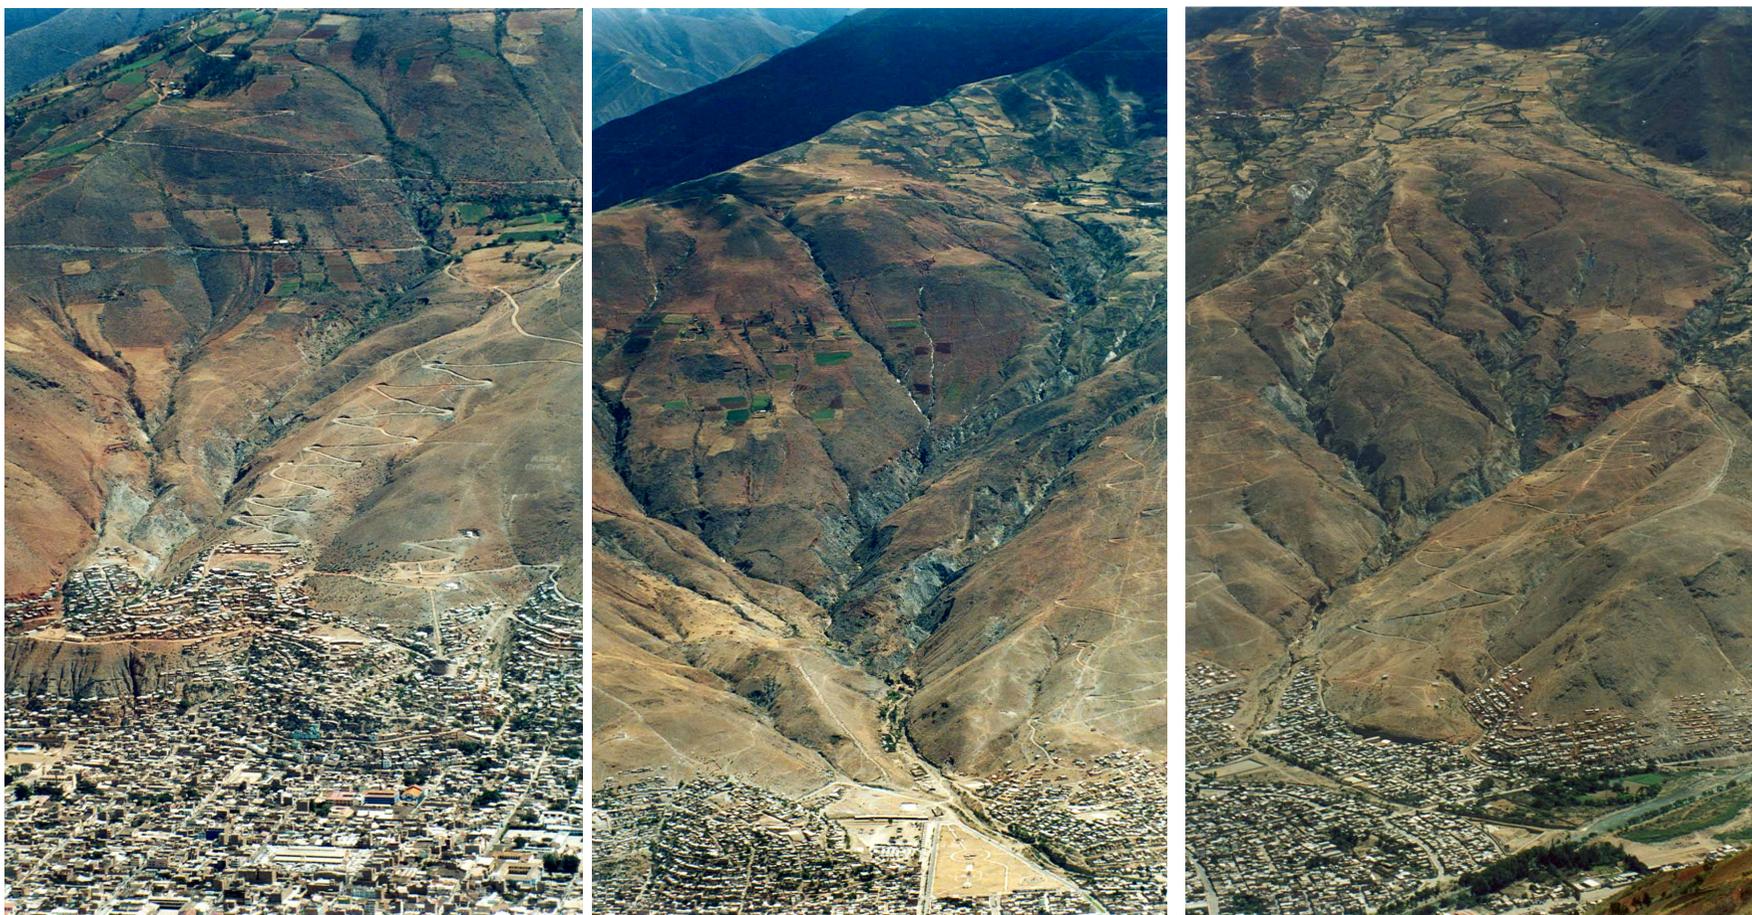
Vista de las quebradas La , Tingoragra-Rondos y Jactay. Áreas potenciales para generación de huaycos que afectarían un importante sector de la localidad de Huanuco.

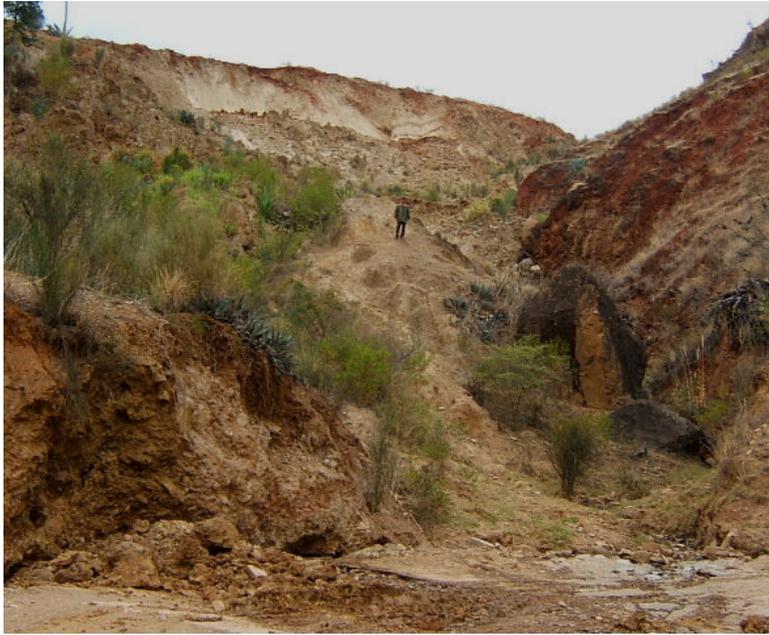
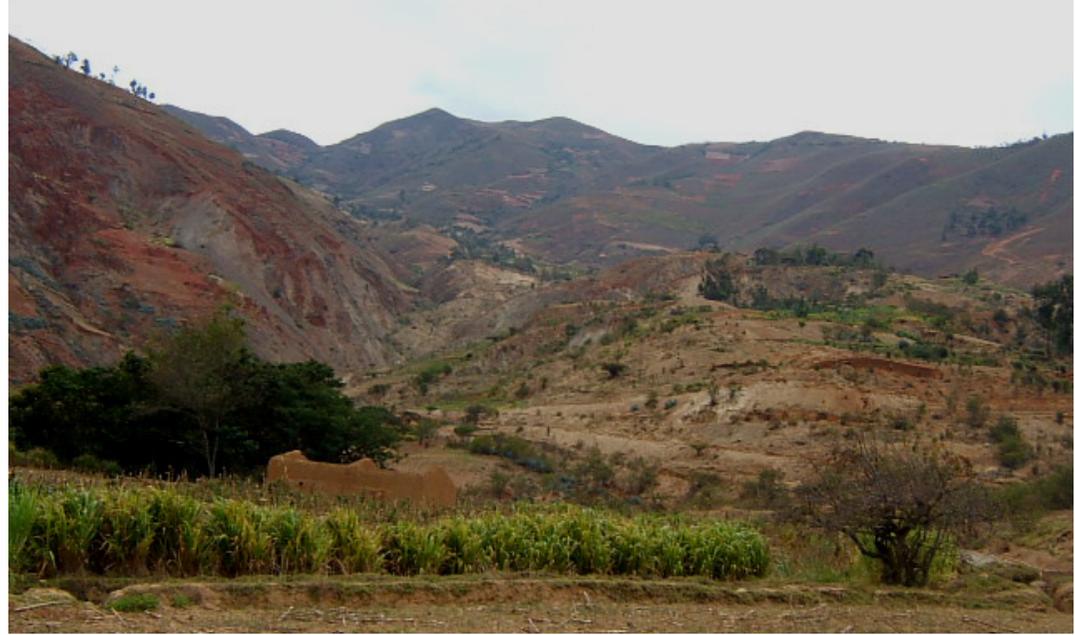
<p>Umpayoc - Carretera Churubamba - Vinchos km 11+000 - 14+300 (Churubamba)</p> <p>30</p>	<p>Área sujeta a deslizamientos y movimientos complejos (flujo de tierra). Terreno removido e inestable, formación de escarpas de deslizamiento, avance del cuerpo del deslizamiento ladera abajo, empuje en la carretera, pérdida de tramos de plataforma de carretera, filtración abundante de agua, formación de bofedales.</p>	<p>Afecta 3,3 km de carretera, terrenos de cultivo.</p>	<p>Colocar drenajes para las aguas subterráneas presentes en la zona.</p>
<p>El Rancho - La Linda Km 1+000 desvío a Panao (Churubamba)</p> <p>31</p>	<p>Área afectada por deslizamientos. Escarpa recta que involucra depósitos proluviales; empujes de terreno en la ladera superior, asentamientos en el terraplén de la carretera en unos 50 m, formación de escarpas secundarias.</p>	<p>Pueden ser afectados unos 450 m de carretera hacia Molino y Panao, 12 - 15 viviendas, una torre de alta tensión y dos postes de luz.</p>	<p>Se ha colocado muro de contención de concreto en el talud inferior, reforestar la ladera y reubicar viviendas ubicadas al pie de la ladera.</p>

Sector de Umpayoc (Churubamba), afectado por deslizamientos-flujos de tierra lentos cuyo avance compromete trocha carrozable y terrenos de cultivo. Movimientos se incrementan hacia caras libres.

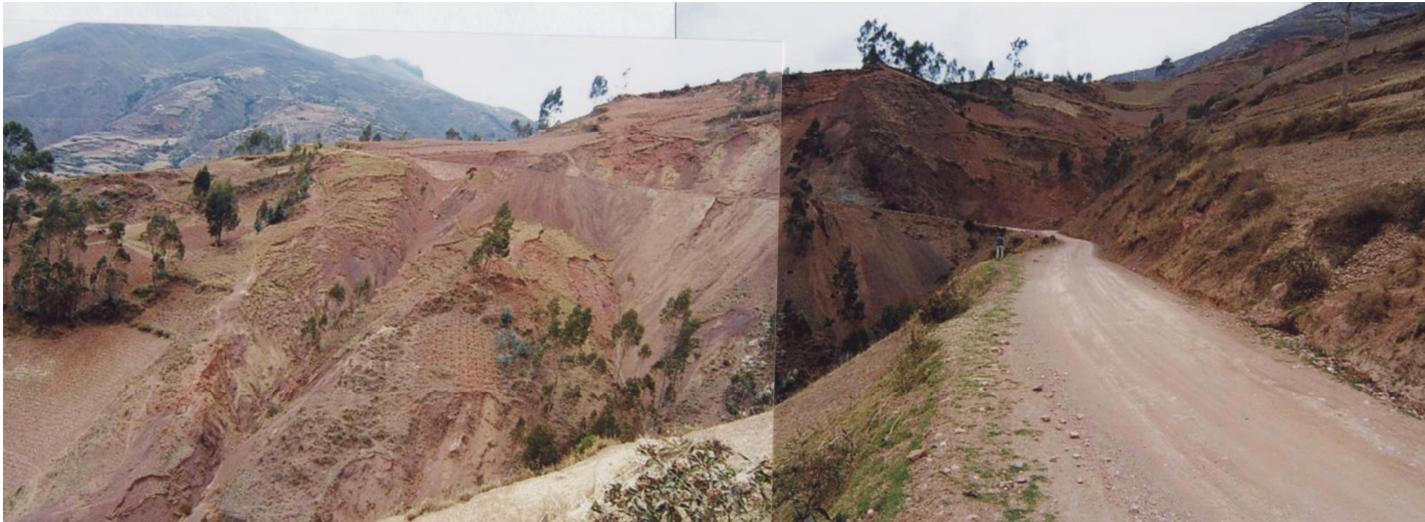
Sector de Quisqui. Área susceptible a deslizamientos y derrumbes que afectan tramo de la carretera Huánuco - La Unión.

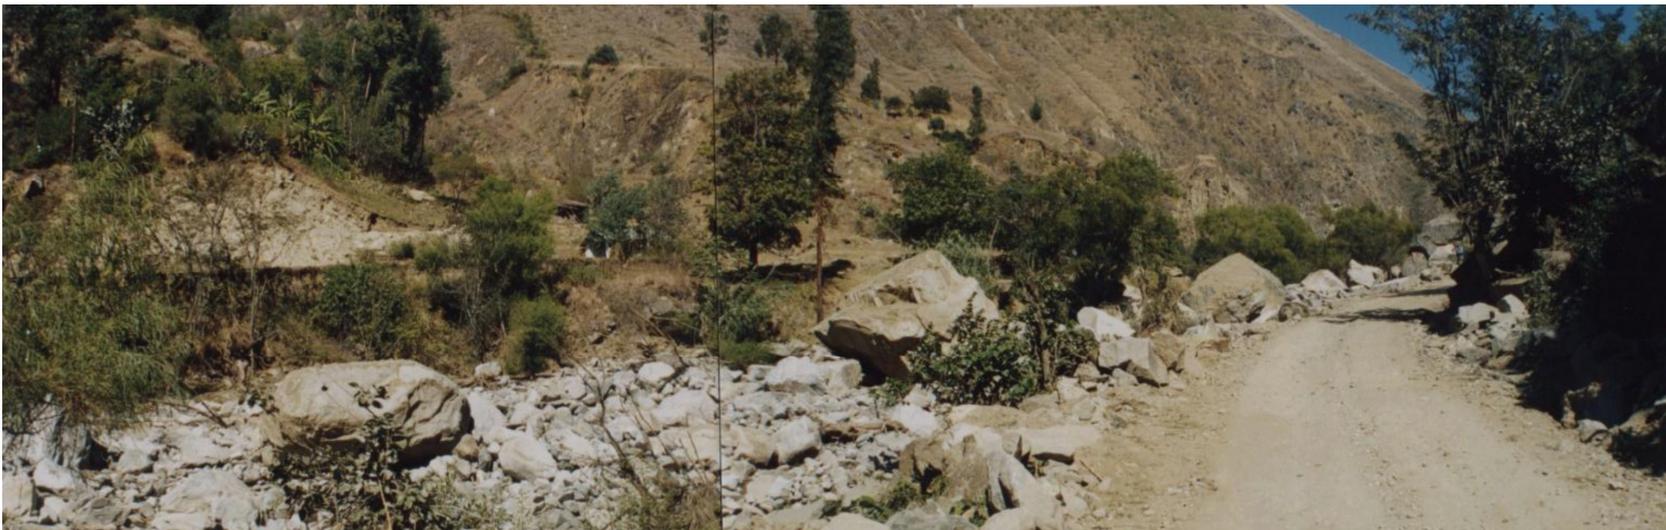
San José de Cozo (Cayrán) 23	Área sujeta a huaycos periódicos a ocasionales. Depósitos de material proluvial en forma de abanico, conformado por bolonería y grava, interrumpió el tránsito hacia la localidad de Margos, cauce del río Cozo actualmente colmatado.	La caída de un huayco de similares características puede cortar nuevamente el tránsito vehicular en la zona (Huanuco-Margos). Puede afectar aguas abajo poblado de Cozo.	Realizar trabajos de encauzamiento y limpieza del cauce del río Cozo. Levantar rasante de carretera y colocar defensas con enrocados. Construir defensas ribereñas para protección de caserío de Cozo.
La Esperanza (Amarilis) 24	Área susceptible a huaycos excepcionales. Depósito antiguo prehistórico que desvió río Huallaga. Material de huayco depositado a manera de abanico o cono, conformados por gravas y arenas, bloques con tamaños de 2 m, huayco bajado por la quebrada Pumarinri afectó viviendas de la cooperativa Jancas.	Afecto 60 viviendas de la cooperativa Jancas, dejó además 500 damnificados. La generación de un nuevo huayco puede afectar las viviendas ubicadas en el abanico del huayco e interrumpir tramo de la carretera Huanuco- Tingo María.	Realizar trabajos de limpieza de cauce y encauzamiento de la quebrada en este sector.

Valle del río Cozo. Acumulación de material de huaycos recientes (2004), que interrumpieron tramo de la carretera Huánuco-Margos. Huayco excepcional podría afectar aguas abajo poblado de Cozo.

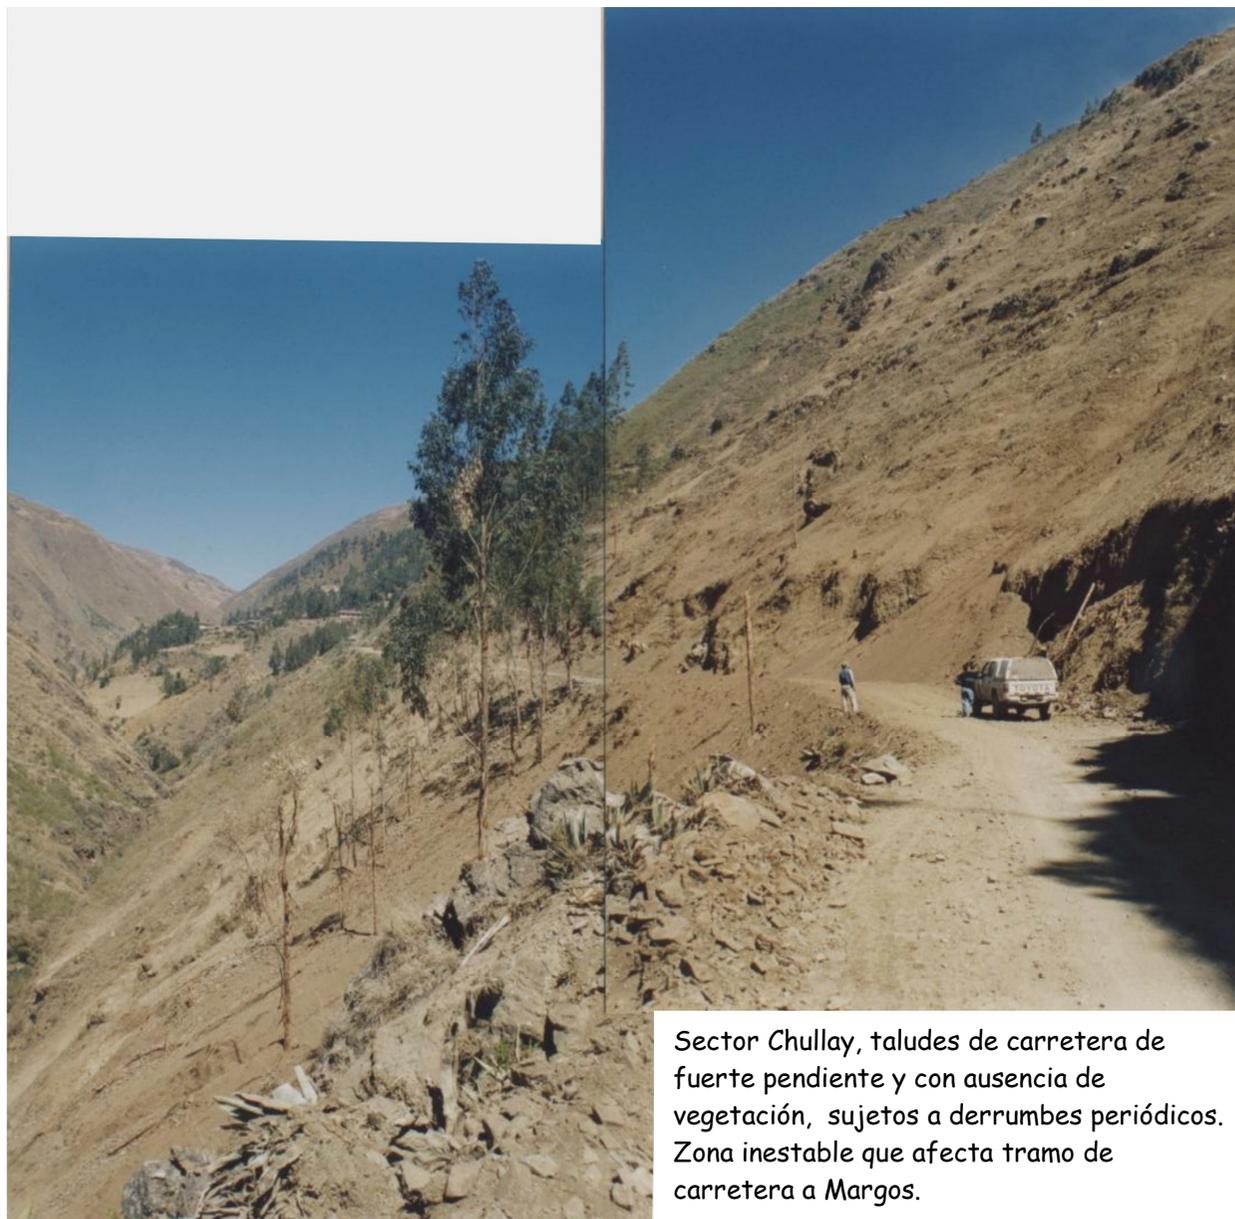
Chullay (Cayran) 25	Área sujeta a derrumbes. Derrumbes en el talud superior de carretera, constante caída de material fino a la carretera, también asentamientos en la plataforma.	Afecta 250 m de la carretera Huanuco-Margos.	Evitar continuar arrojando desmonte producto de trabajos de construcción de carretera en la parte superior de ladera, ya que estos materiales sueltos son los que están constantemente derrumbando. Reforestar la ladera
Quisqui (Quisqui) 26	Área susceptible derrumbes y deslizamientos. Tramo de carretera Huánuco-La Unión presenta múltiples escarpas de deslizamiento, asentamientos del terreno, zona removida e inestable. Derrumbes y asentamientos activos de material hacia la carretera y en talud inferior. Agrietamientos transversales en la ladera.	Afecta dos desarrollos de la carretera Huánuco - La Unión, terrenos de cultivo.	Forestar las laderas superior e inferior de carretera, zanjas de coronación y derivación de aguas pluviales.

Sector Chullay, taludes de carretera de fuerte pendiente y con ausencia de vegetación, sujetos a derrumbes periódicos. Zona inestable que afecta tramo de carretera a Margos.

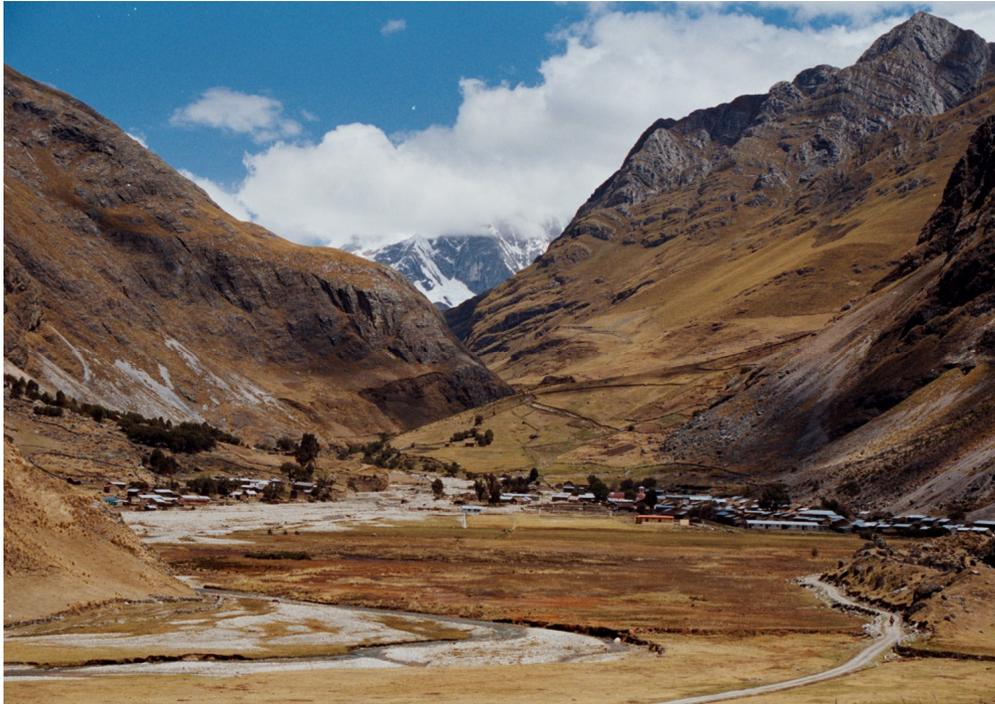
Sector Laguna Carhuacocha - Baños, área sujeta a probables aluviones.

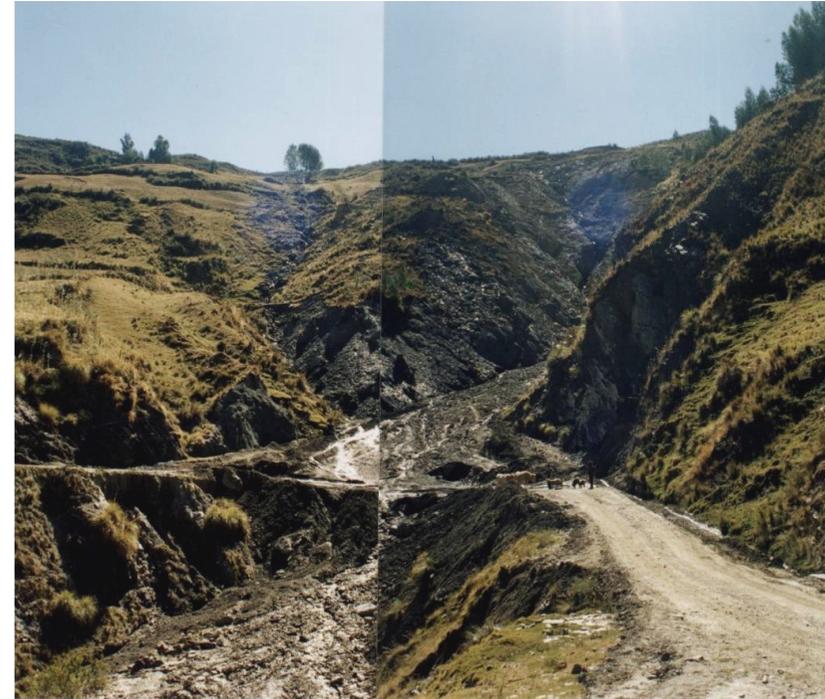
Sector Chinchas. Deslizamiento flujo que afecta tramo de la carretera Huanuco - Baños (Km 81+000).

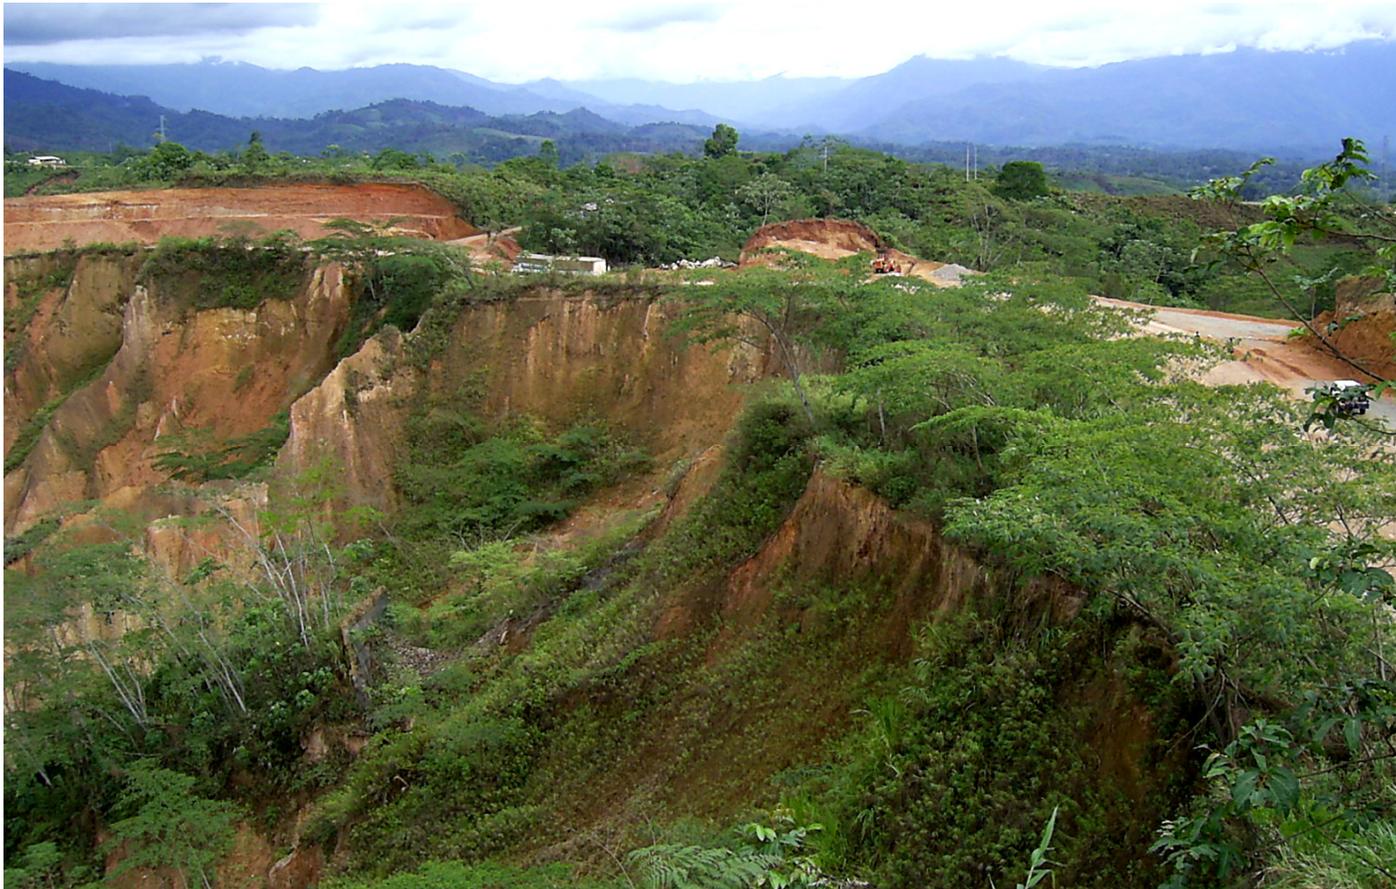
Las Vegas (Daniel Alomia Robles) 52	Área sujeta deslizamientos, derrumbes, huaycos y erosión de laderas. Deslizamientos activos que producen la pérdida de terrenos de cultivo, cárcavas y terrenos con bad lanas. Avance retrogresivo, que desestabilizan terrenos, los materiales sueltos son acarreados como huaycos y flujos de lodo.	Tramo de 1600 m de la carretera Tingo María - Aguaytía afectado por los deslizamientos y derrumbes, se puede producir la pérdida de la plataforma de carretera.	Se están realizando trabajos de rehabilitación de la vía por medio de rellenos profundos en la plataforma de carretera con bloques de roca. Se debe mejorar el sistema de drenaje de aguas de precipitación que discurren por las cárcavas.
Quebrada Bella (Rupa Rupa) 53	Área sujeta erosión fluvial y huaycos. Erosión fluvial en la margen izquierda de la quebrada Bella por la ocurrencia de huaycos periódicos que bajan hacia el río Monzón; afecta estribo derecho de puente y plataforma de carretera.	Afecta puente y tramo de unos 100 de la carretera Tingo María - Monzón.	Realizar trabajos de encauzamiento en la quebrada por medio de la colocación de gaviones en ambas márgenes.

Sector del Deslizamiento de Las Vegas, que afecta un importante tramo de la carretera Tingo María - Pucallpa. El proceso de erosión en cárcavas retrogresivo en ambas vertientes acelera la desestabilización de la carretera periódicamente.

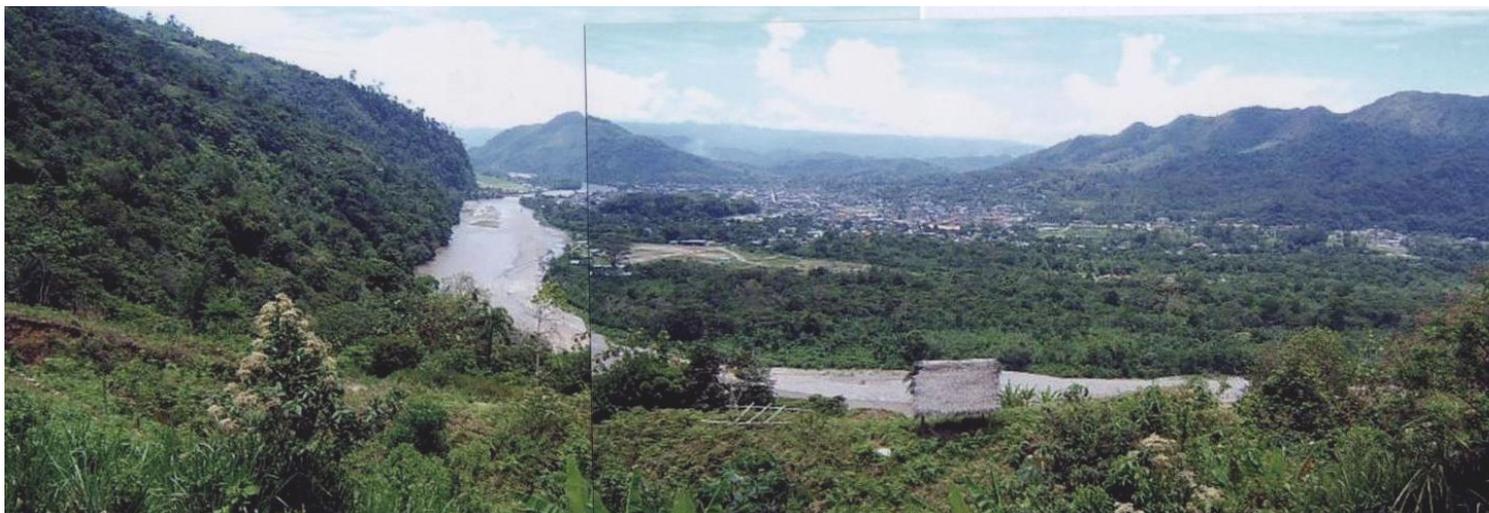
SECTOR (Distrito)	AREAS SUJETAS A /COMENTARIO GEODINÁMICO	VULNERABILIDAD Y/O DAÑOS OCASIONADOS	RECOMENDACIONES
Tingo María - Afilador (Tingo María) 50	Área sujeta a erosión fluvial e inundaciones excepcionales. Procesos de erosión fluvial en ambas márgenes del río Huallaga en una longitud de 2 km en la ciudad de Tingo María, también en el sector de Afilador.	Ante lluvias intensas puede intensificarse el fenómeno y afectar las viviendas y terrenos de cultivo ubicados cerca del cauce.	Se han colocado enrocados en el sector de Afilador a la margen derecha del río Huallaga, se hace necesaria la colocación de gaviones en zonas vulnerables. Muros de concreto en ambas márgenes del río frente a la ciudad de Tingo María.
Parque Nacional Tingo María (Rupa Rupa) 51	Área sujeta a procesos de erosión fluvial. El río Monzón incide sobre su margen derecha produciendo socavamiento que puede causar perdidas de terreno por derrumbes, cerca de la zona de acceso al Parque Nacional Tingo María. Huaycos de quebradas afluentes incrementan carga sólida del río.	Ante lluvias intensas el proceso se puede magnificar y afectar los terrenos ubicados a su margen izquierda y también los estribos del puente de acceso a Monzón.	Colocar defensas ribereñas colocando gaviones y enrocados a los estribos del puente.

Localidad de Tingo María ubicada en la margen derecha del río Huallaga. Área sujeta a inundaciones excepcionales.

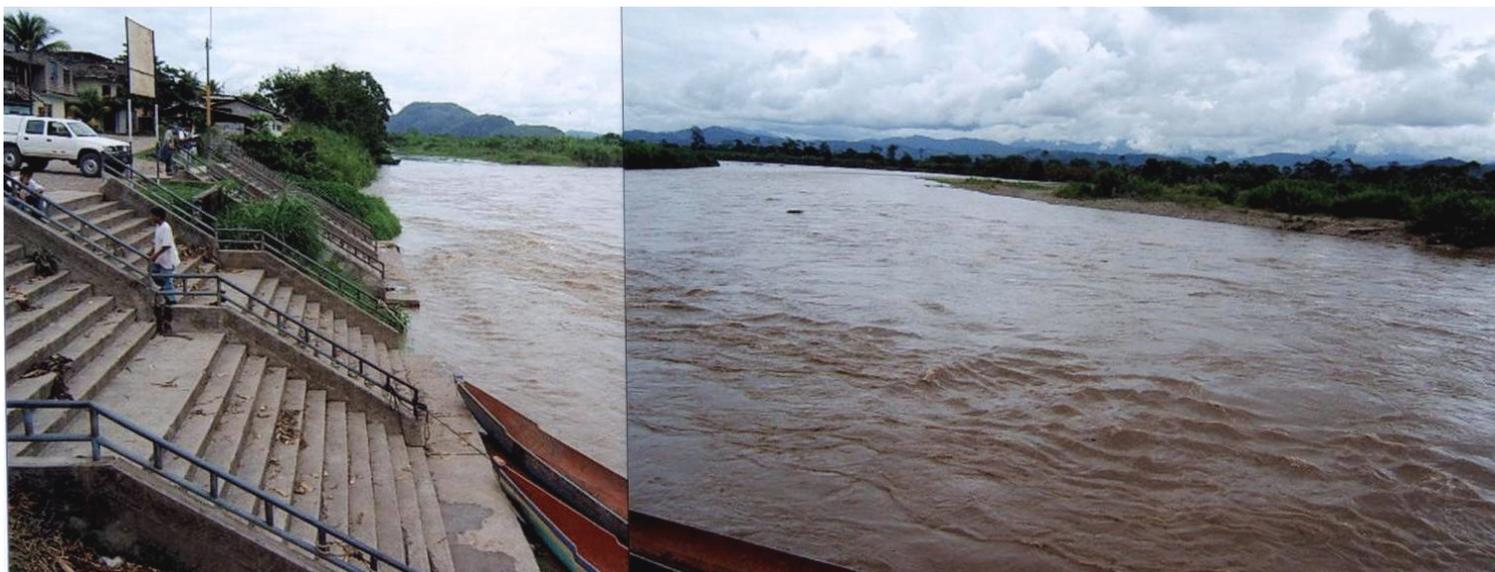
Puerto de Aucayacu (Jose Crespo y Castillo) 54	Área sujeta a erosión fluvial e inundaciones. Cauce actual del río Huallaga pasa muy cerca de la zona urbana de Aucayacu, zonas inundables en ambas márgenes del río, pueden resultar afectados terrenos de cultivo y algunas viviendas.	Precipitaciones excepcionales pueden provocar la subida del nivel del río Huallaga y afectar las instalaciones del embarcadero y las viviendas próximas al cauce.	Colocar defensas ribereñas por medio de gaviones
-------------------------------------------------------------	---------------------------------------------------------------------------------------------------------------------------------------------------------------------------------------------------------------------------------------------------------	-------------------------------------------------------------------------------------------------------------------------------------------------------------------------------	-----------------------------------------------------

Localidad de Aucayacu . Área sujeta a inundaciones excepcionales y erosión fluvial. Vista aguas arriba del río Huallaga.
