**INFORME TÉCNICO
GEOLOGÍA AMBIENTAL**

**ZONAS CRÍTICAS POR PELIGROS GEOLÓGICOS
EN LA REGIÓN HUÁNUCO**

REPORTE PRELIMINAR

LIMA - PERÚ
DICIEMBRE 2005

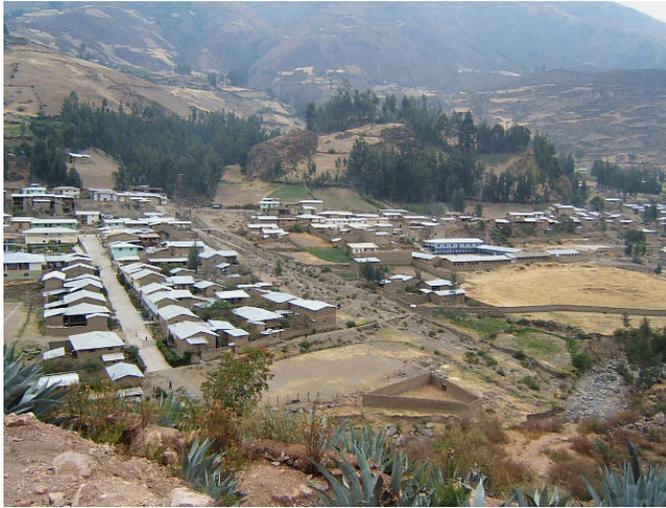
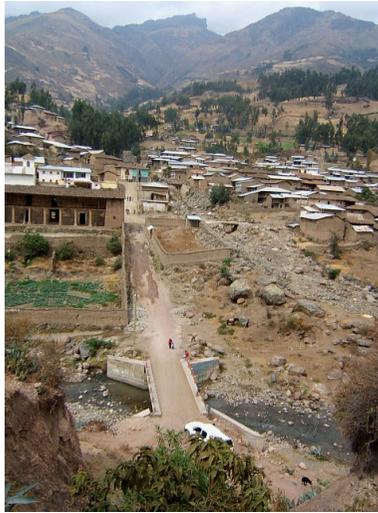
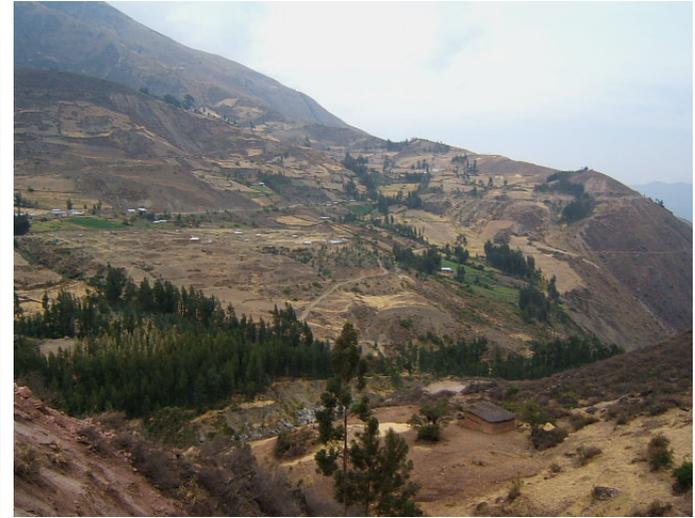
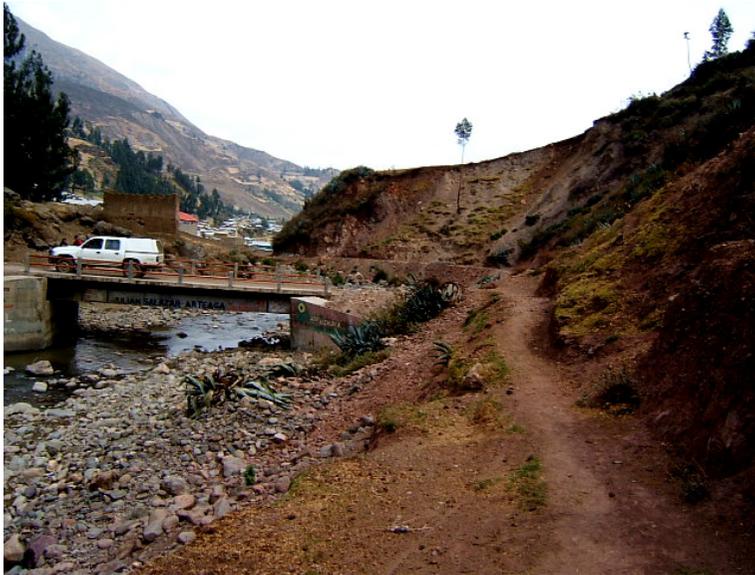
SECTOR (Distrito)	AREAS SUJETAS A /COMENTARIO GEODINÁMICO	VULNERABILIDAD Y/O DAÑOS OCASIONADOS	RECOMENDACIONES
55 Huacrachuco (Huacrachuco)	Área sujeta a deslizamientos, derrumbes, erosión fluvial y huaycos. Material de bolonería y grava en el cauce de la quebrada Huagas, también en la quebrada Mataragra, depositado por huaycos que afectaron el distrito. Deslizamiento antiguo que desvió el cauce de la quebrada. Procesos de erosión fluvial en la margen derecha del río Huacrachuco. Deslizamientos en talud superior de carretera y en la margen derecha del río Huacrachuco que afectaron instalaciones de la CC.HH de Huacrachuco. Reactivaciones de deslizamientos en laderas frente a Huacrachuco, así mismo este puede afectar 3 viviendas ubicadas debajo de estos.	Los huaycos que discurrieron por ambas quebradas afectaron unas 37 viviendas en total, terrenos de cultivo, 20 m de canal, dos puentes y causo además 4 muertes. Viviendas ubicadas cerca de los cauces de quebradas puede ser afectadas por nuevos huaycos, así como una subida del nivel del río Huacrachuco podría afectar y hacer colapsar un puente de concreto que lo cruza.	Se ha realizado trabajos de encauzamiento de las quebradas con muros de concreto. Se debe de reubicar viviendas que se encuentran cerca del cauce de quebradas y prohibir la construcción de otras nuevas.

Varias vistas de la morfología del sector de Huacrachuco que muestran la susceptibilidad del área a la ocurrencia de huaycos, deslizamientos y erosión fluvial. Huaycos anteriores de quebrada que cruzan el poblado de Huacrachuco lo afectaron causando 4 muertes y seis viviendas afectadas.

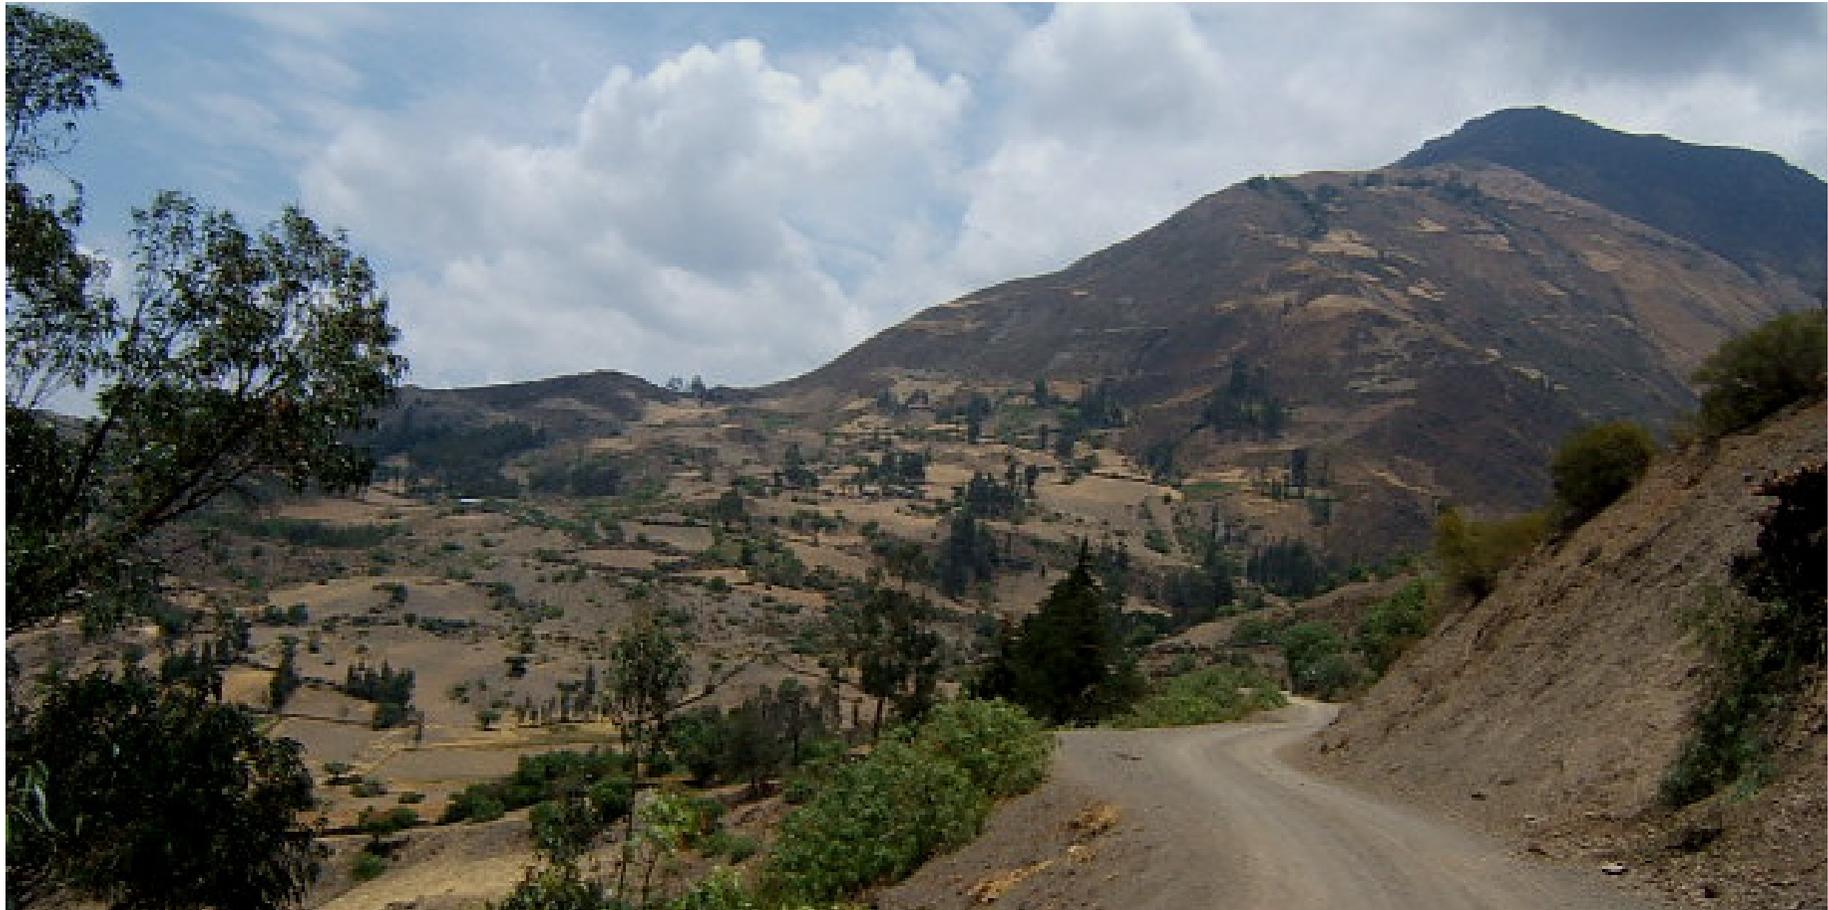
56 Casapatayo -Asay (Huacrachuco Marañón)	Área sujeta a deslizamientos. - Topografía escalonada, reactivación de escarpas de deslizamiento pequeñas, derrumbes hacia la cara libre de cárcavas, que disectan el cuerpo del deslizamiento. Asentamientos en terrenos de cultivo, formación de oconales y bofedales.	Afecta tramo de 400 y 600 en la carretera de acceso a Huacrachuco así como también puede afectar unas 8 viviendas en Casapatayo y 20 en Asay, terrenos de cultivo y todas las infraestructuras ubicadas en el cuerpo del deslizamiento o cerca de él.	Se debe realizar trabajos de reforestación de laderas.
57 Quebrada Potrero (Huacrachuco)	Área sujeta deslizamientos y huaycos. Depósito de material de aluvión antiguo a ambas márgenes de quebrada Potrero, afectada por deslizamientos, este material puede ser acarreado generando huayco de gran dimensión.	La generación de un huayco puede interrumpir el tránsito hacia el distrito de Huacrachuco.	Colocar badén en la carretera.

Sector de Asay ubicado en el cuerpo de un deslizamiento antiguo; reactivaciones hacia abajo en el cuerpo con escalonamientos en el terreno que afectan tierras de cultivo y tramo de carretera hacia Huacrachuco.

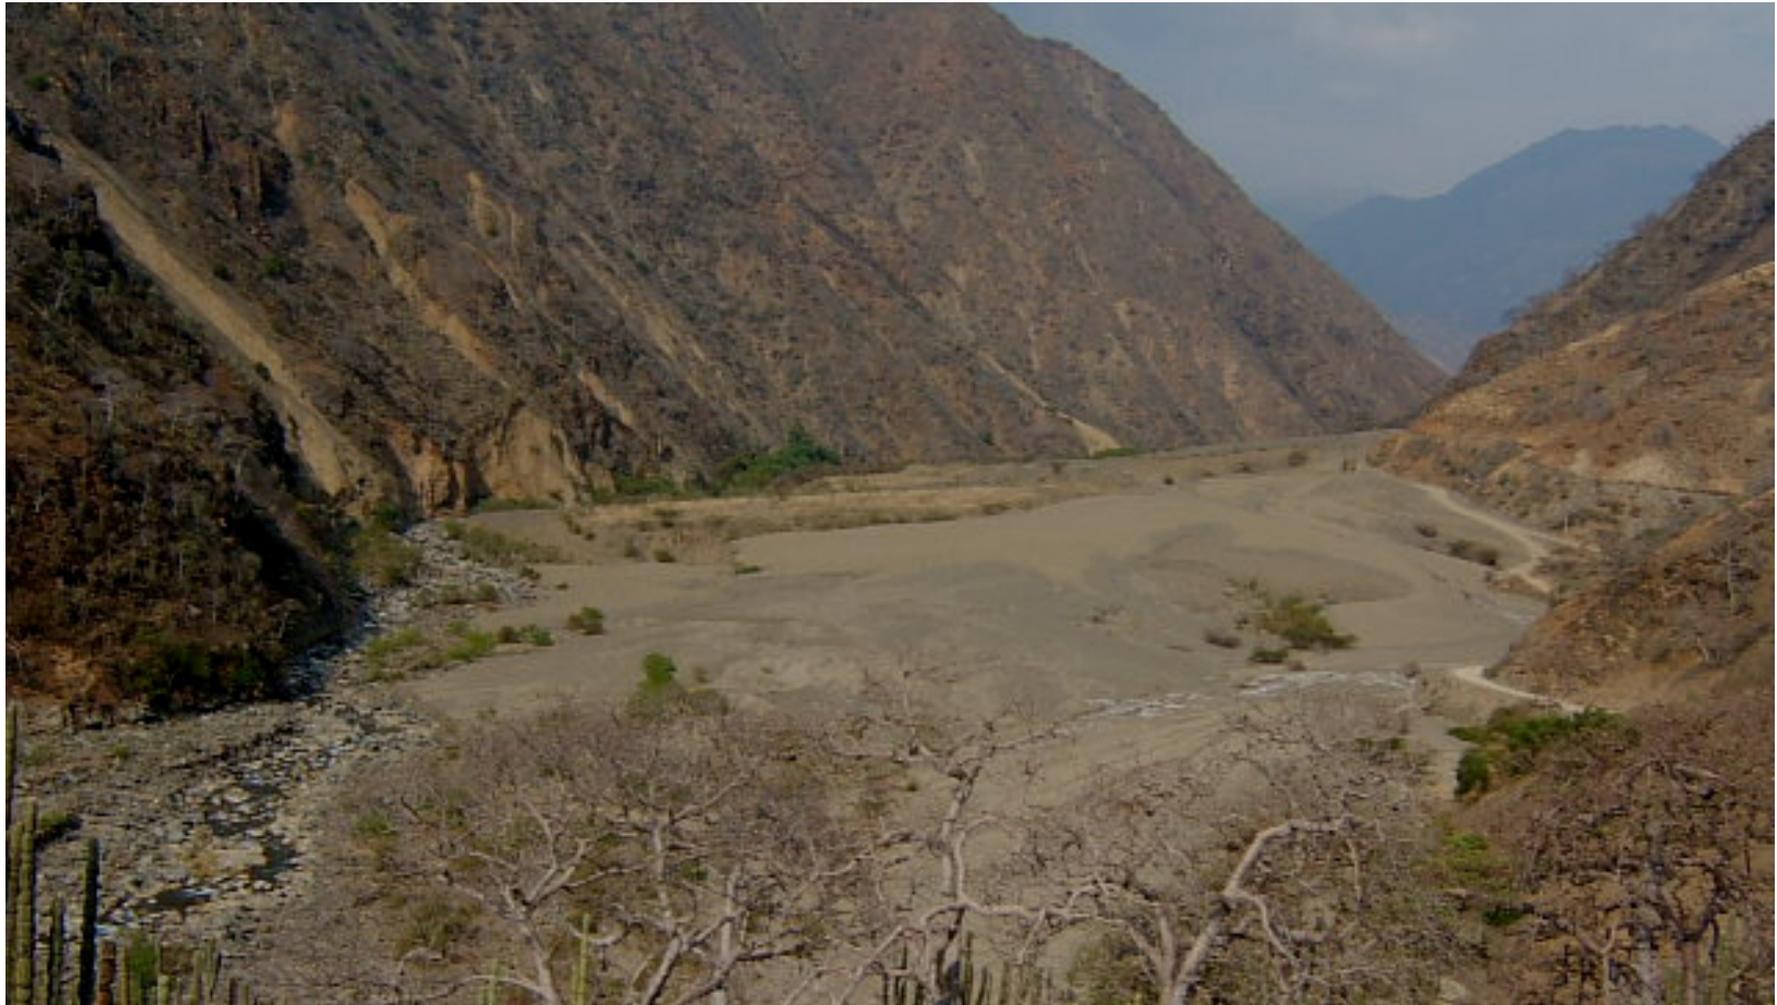
Sector de Chumacpampa, donde en el período de lluvias frecuentemente ocurren huaycos que interrumpen un tramo de la carretera de acceso a la localidad de Huacrachuco y anexos.

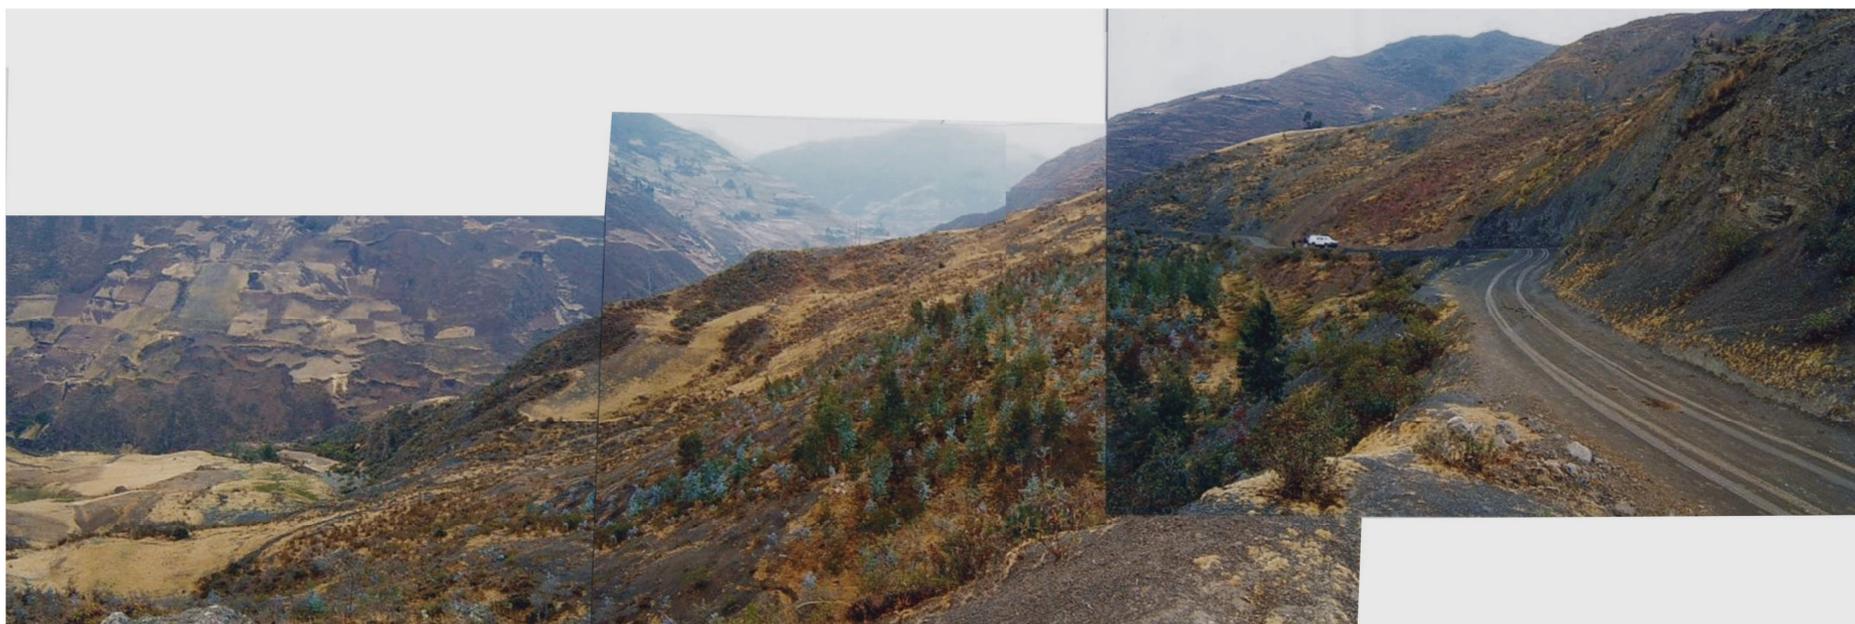
<p>Rancapunco (Huacrachuco)</p> <p>60</p>	<p>Área susceptible a deslizamientos. Deslizamientos trasnacionales que muestran varias escarpas semicirculares, escalonamientos y "camellonamientos" en la plataforma de carretera. Substrato de lutitas muy fracturadas de mala calidad.</p>	<p>Afecta tramo de 2 Kilómetros de carretera en construcción hacia San Pedro de Chonta.</p>	<p>En ladera inferior de carretera se ha reforestado con eucaliptos. Necesita forestar talud superior y colocar drenajes.</p>

Deslizamiento activo en el sector de Rancapunco, carretera Huacrachuco - San Pedro de Chonta (en construcción). Se aprecia reforestación en la ladera inferior y un terreno escalonado.
