Informe Técnico N° A6532

Evaluación Geológica-Geotécnica:
**Caída de rocas en el
Asentamiento Humano Inty LLacta**

Distrito Chorrillos - Provincia Lima

JULIO 2011

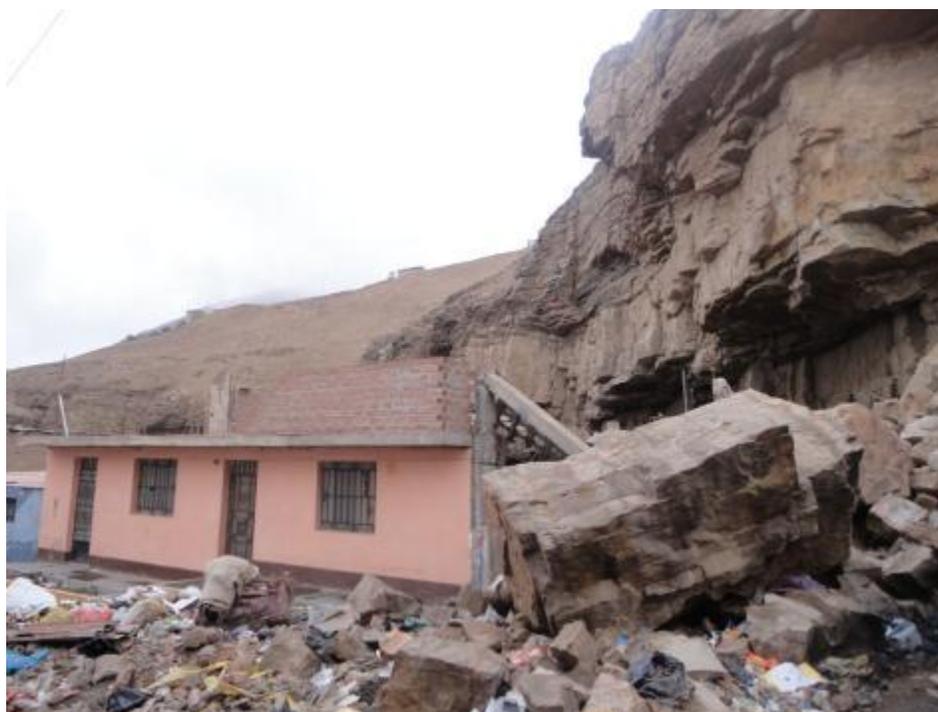
Foto 2. Parte de las Viviendas del A.H. Inty Llacta, Jr. 06 de Enero, se observa bloques de roca producto de la caída de rocas (11 de agosto del 2010) y la zona inestable.

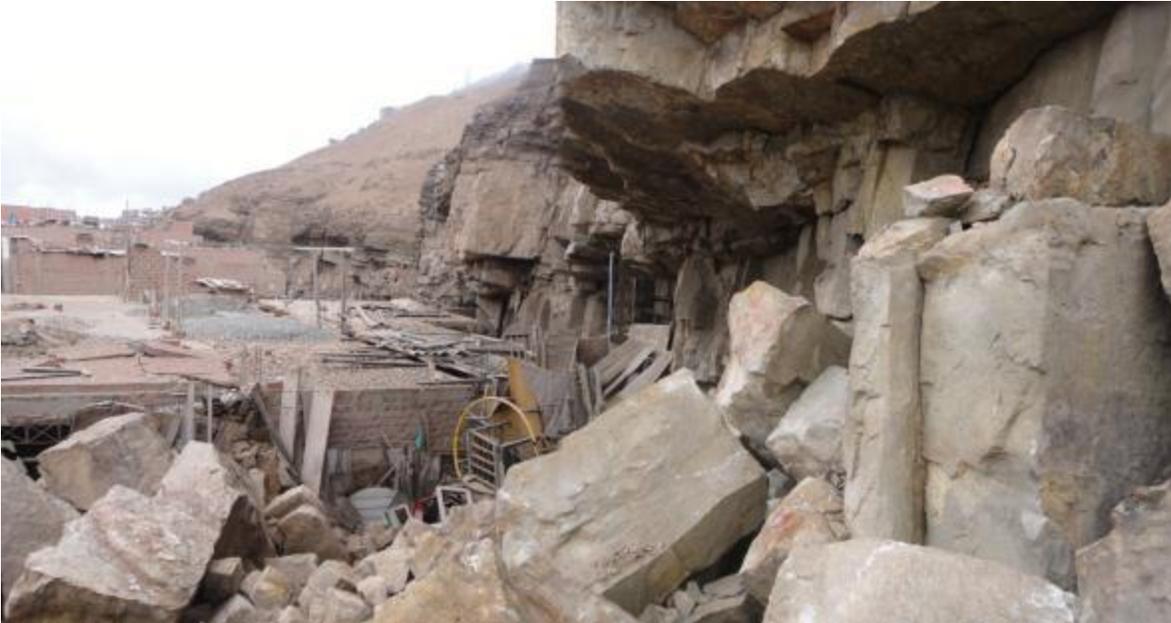
Otras características de la zona son la ausencia de vegetación, viviendas ubicadas al pie del corte del talud (foto 3). Cabe mencionar que por encima del talud existe un nuevo asentamiento humano “Ampliación de Inty Llacta” hace aprox. 10 años (figura 2), los cuales no cuentan con servicios de agua y desagüe en domicilio, cuentan solamente con un silo multifamiliar.

Foto 3. Viviendas ubicadas al pie del talud.

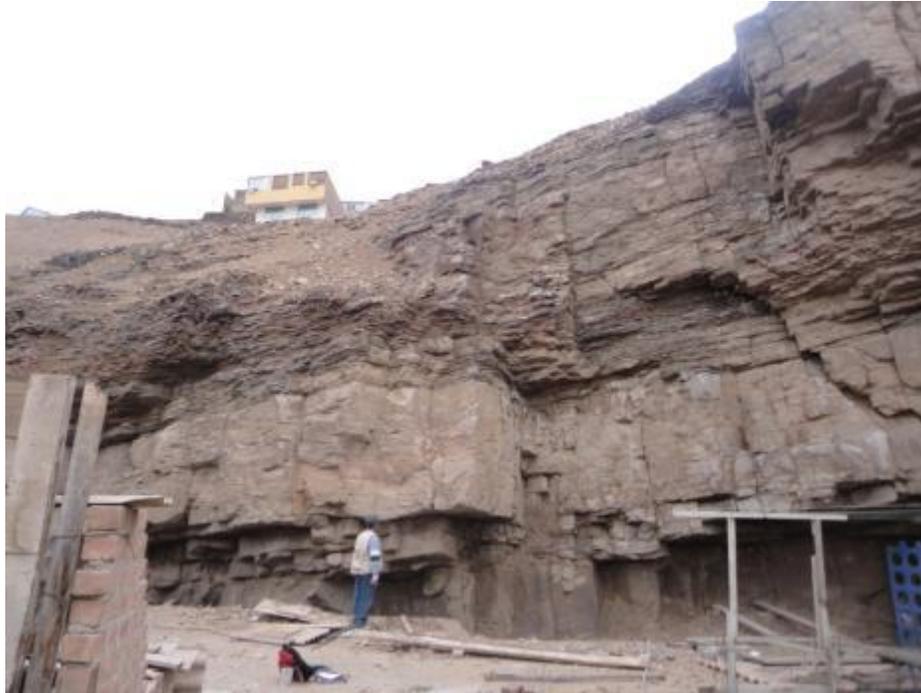
En el afloramiento de areniscas la pendiente varía entre 70° a 85° . En el corte de talud se observa la presencia de bloques sueltos e inestables. El macizo rocoso está poco fracturado a medianamente fracturado, favoreciendo la generación de bloques rocosos de tamaños comprendidos entre los 0,20 a 2 m de diámetro. (fotos 2 y 4).

Foto 4. La pendiente en el corte de talud varía entre los 70° y 85°. Se observan estratos de areniscas horizontales.

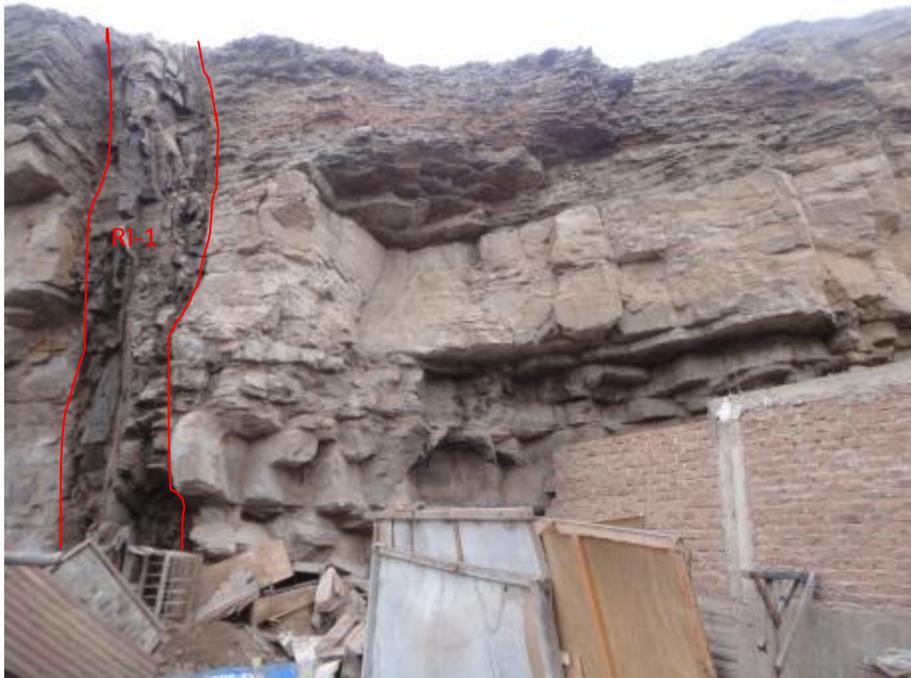
A la altura del lote 14 del Jr. 06 de Enero del A.H. Inty Llacta, se encuentra un dique de tipo andesítico (foto 8), con un rumbo de N75°O y un buzamiento de 70°NO, espesor de 1 m, muy fracturado.

Foto 8. Dique andesítico, ubicado a la altura del lote 14, Jr. 06 de Enero (RI-1).

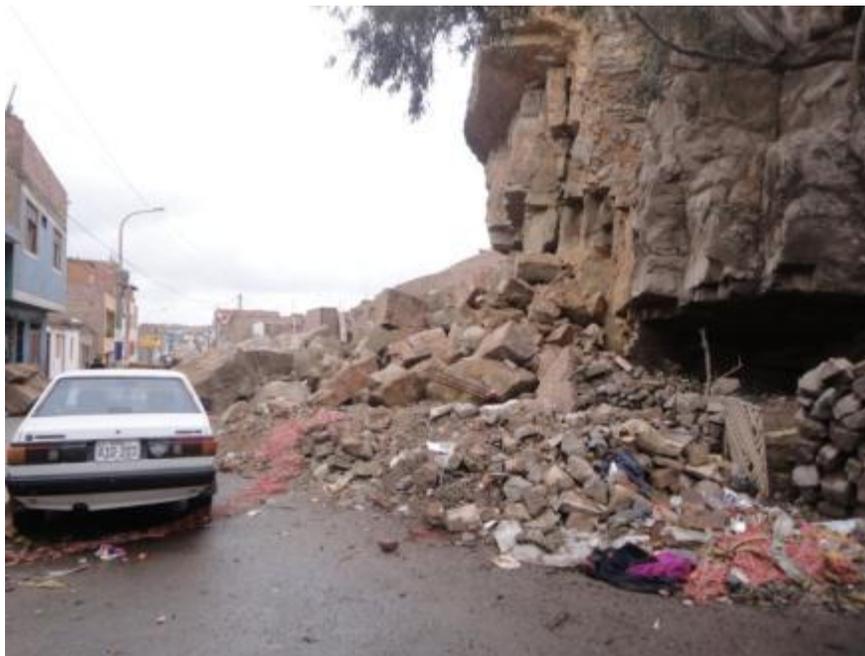
La caída de rocas, que se ocasionó el día 11 de agosto del 2010, afectó una vivienda y un depósito. Aún se observan bloques con diámetros hasta de 1,50 m. (foto 10), que no han sido limpiados.

Foto 10. Caída de rocas en el Jr. 06 de Enero del A.H. Inty Llacta, distrito Chorrillos.

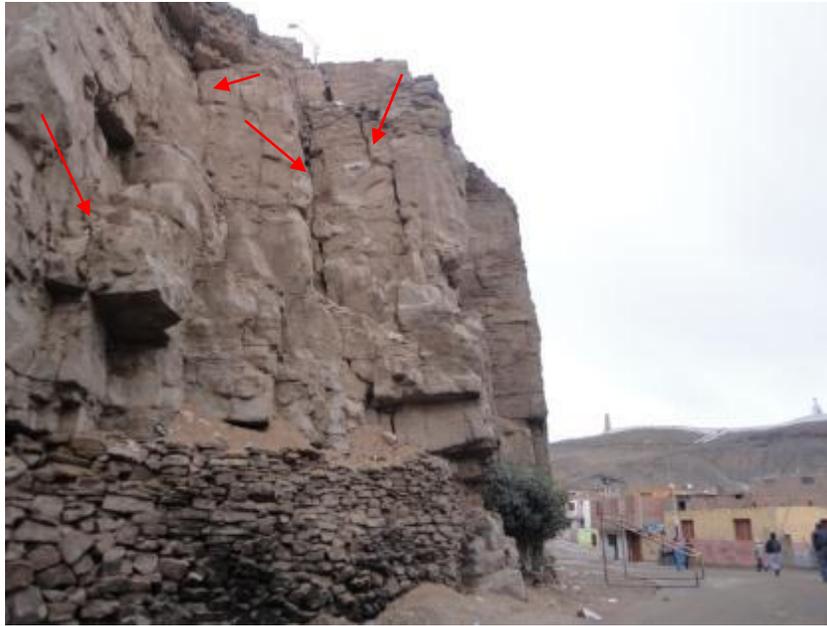
En la inspección de campo, se verificó un afloramiento rocoso fracturado (foto 11), así como la presencia de humedad, debido a la infiltración de agua que provenía de la parte alta, donde se instaló un baño público.

Foto 11. Talud rocoso afectado por el intenso fracturamiento y la meteorización física. Se observa fracturamiento abierto y generación de bloques inestables.

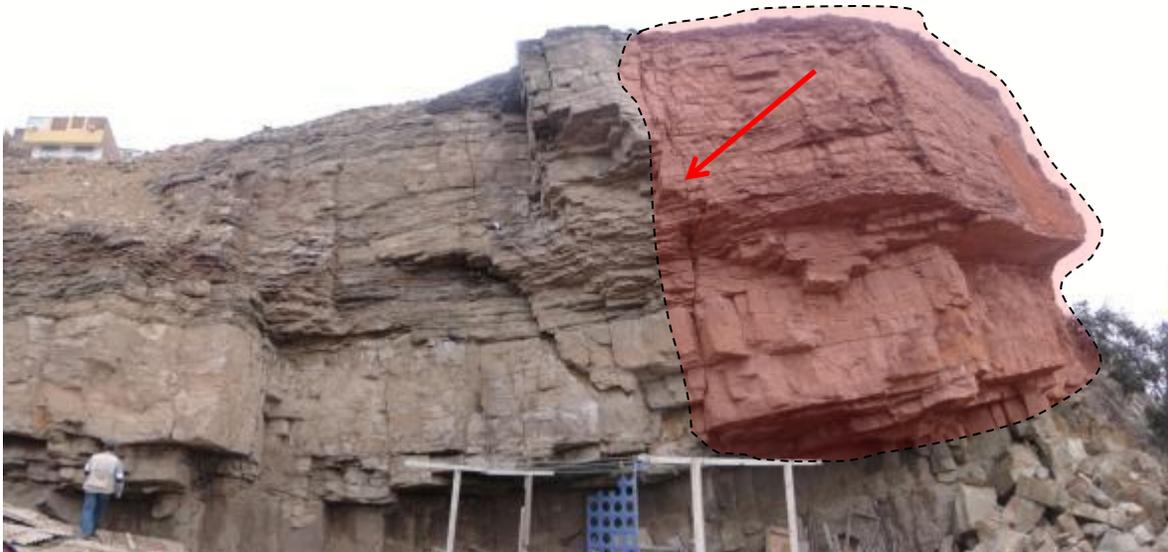
En el corte del talud, también se verificó una grieta de 15 m de longitud, de 0,10 a 0,30 m de ancho (apertura) y 0,40 m de profundidad visible (figura 6), actualmente este sector se encuentra en peligro inminente. Esta grieta afecta a gran parte del macizo rocoso, formando un bloque suspendido (foto 12). Este mismo bloque tiene fragmentos de roca sueltos en su cuerpo (foto 13). Según versiones de los lugareños, la grieta que se observa en la parte alta ha ido aumentando el ancho de la abertura de forma muy paulatina desde el 11 de Agosto del 2010, después que ocurrió la caída de rocas (fotos 14 y 15).

Foto 12.- Grieta que se prolonga hasta la parte alta, formando un bloque suspendido

- Desatar (“desquinchar”) los bloques pequeños sueltos (inestables) que se encuentran en el talud, esto puede hacerse en forma artesanal.
- Para el área crítica donde se presenta el agrietamiento con una longitud de 15 m y con abertura hasta de 30 cm, es necesario que sea eliminado, labor que debe ser diseñada por un especialista en geotecnia y voladura controlada. En caso de volar el bloque rocoso es necesario evacuar a las personas que viven en los alrededores.

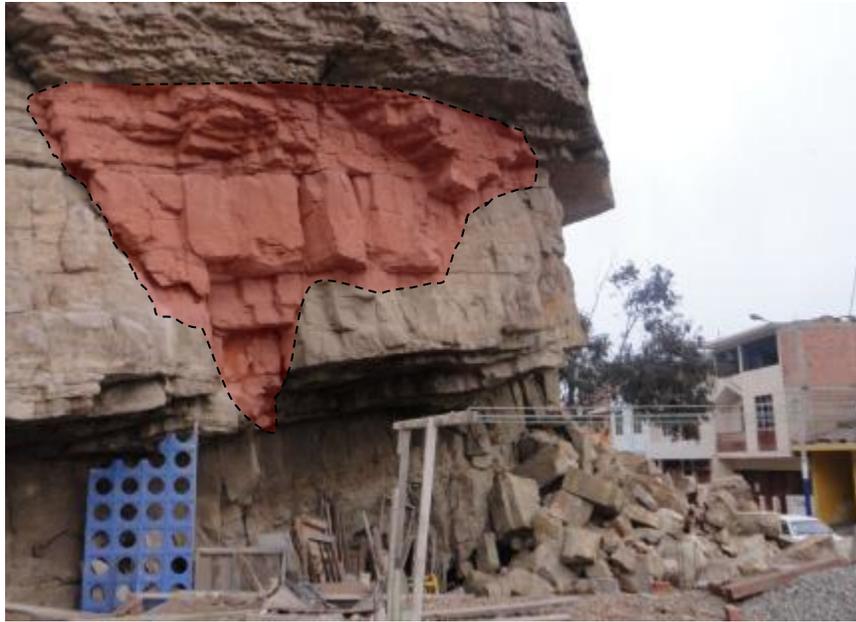
Es importante mencionar, en el talud, la presencia de bloques de rocas suspendidos, susceptibles a colapsar en caso de la ocurrencia de sismos de gran magnitud.

Foto 13. Bloques suspendidos

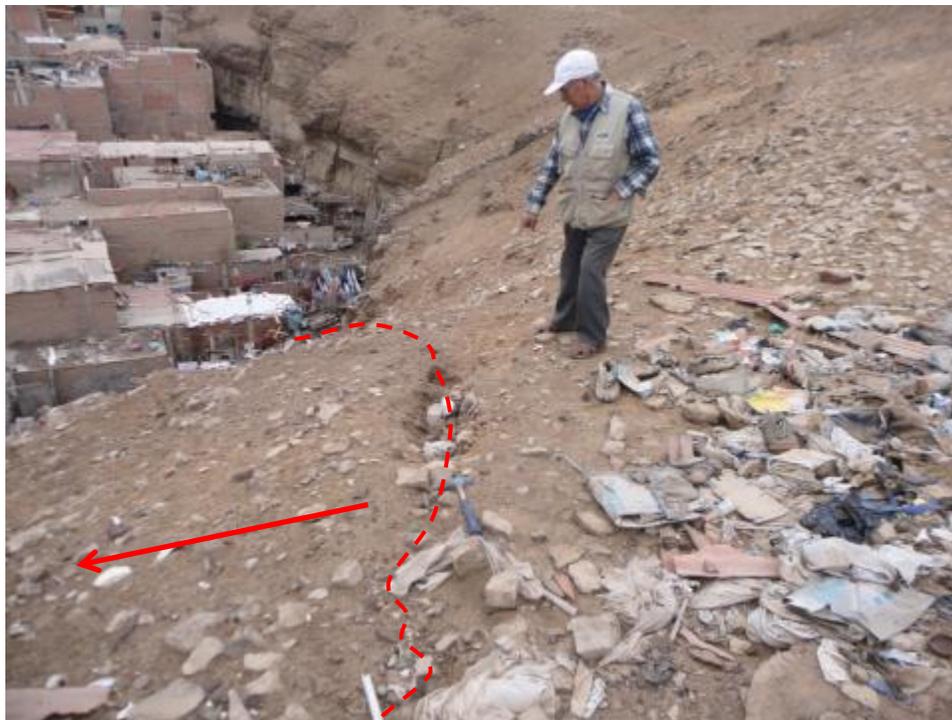
Foto 14. Vista de la grieta ubicada en la parte alta del talud crítico.

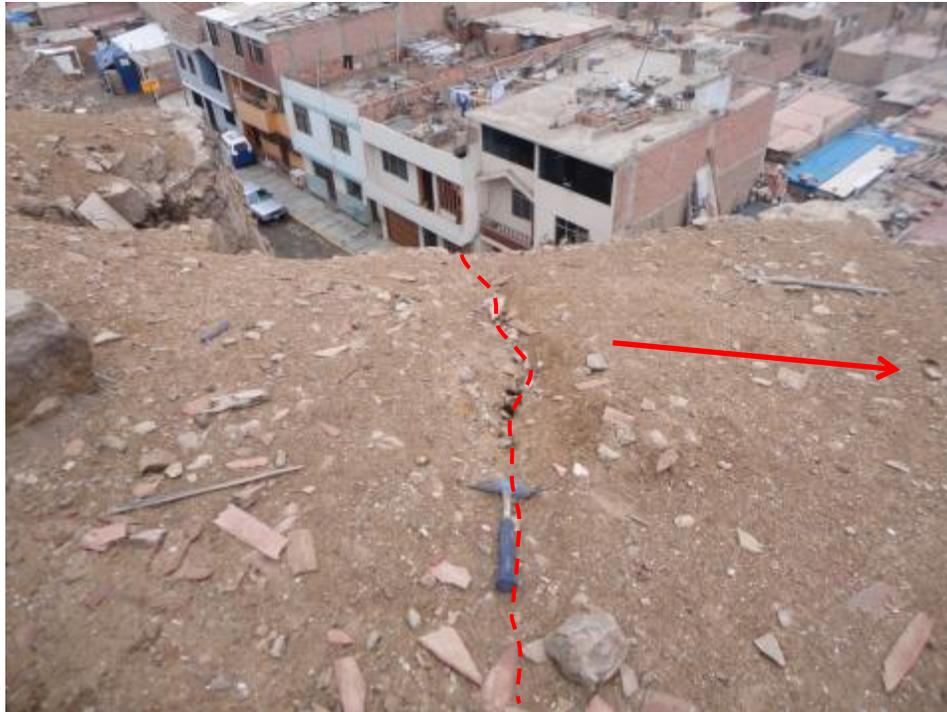
Foto 15 . Obsérvese el otro extremo del bloque agrietado.

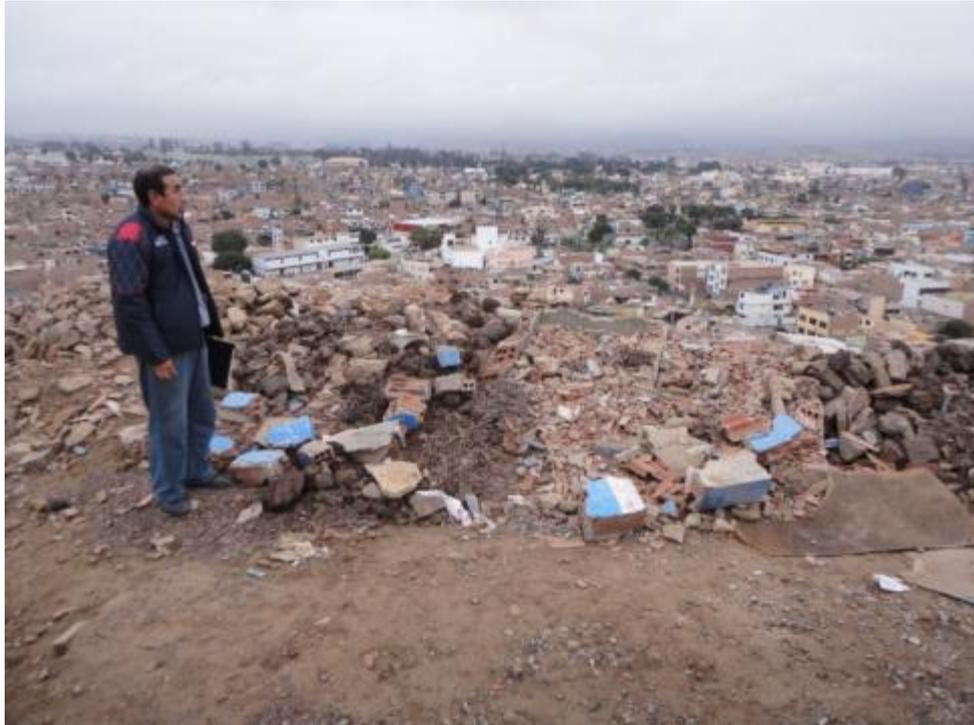
- Los silos y duchas del asentamiento humano Ampliación de Inty Llacta, ubicados, encima del talud (foto 16). Originó que el agua generada se infiltre entre las fracturas, lavando de esta manera la halita y la roca triturada que se encontraba relleno de estas, generando una inestabilidad. Actualmente este lugar ha sido demolido.

Foto 16. Vista de la antigua ubicación del baño público, en la parte alta del talud crítico.

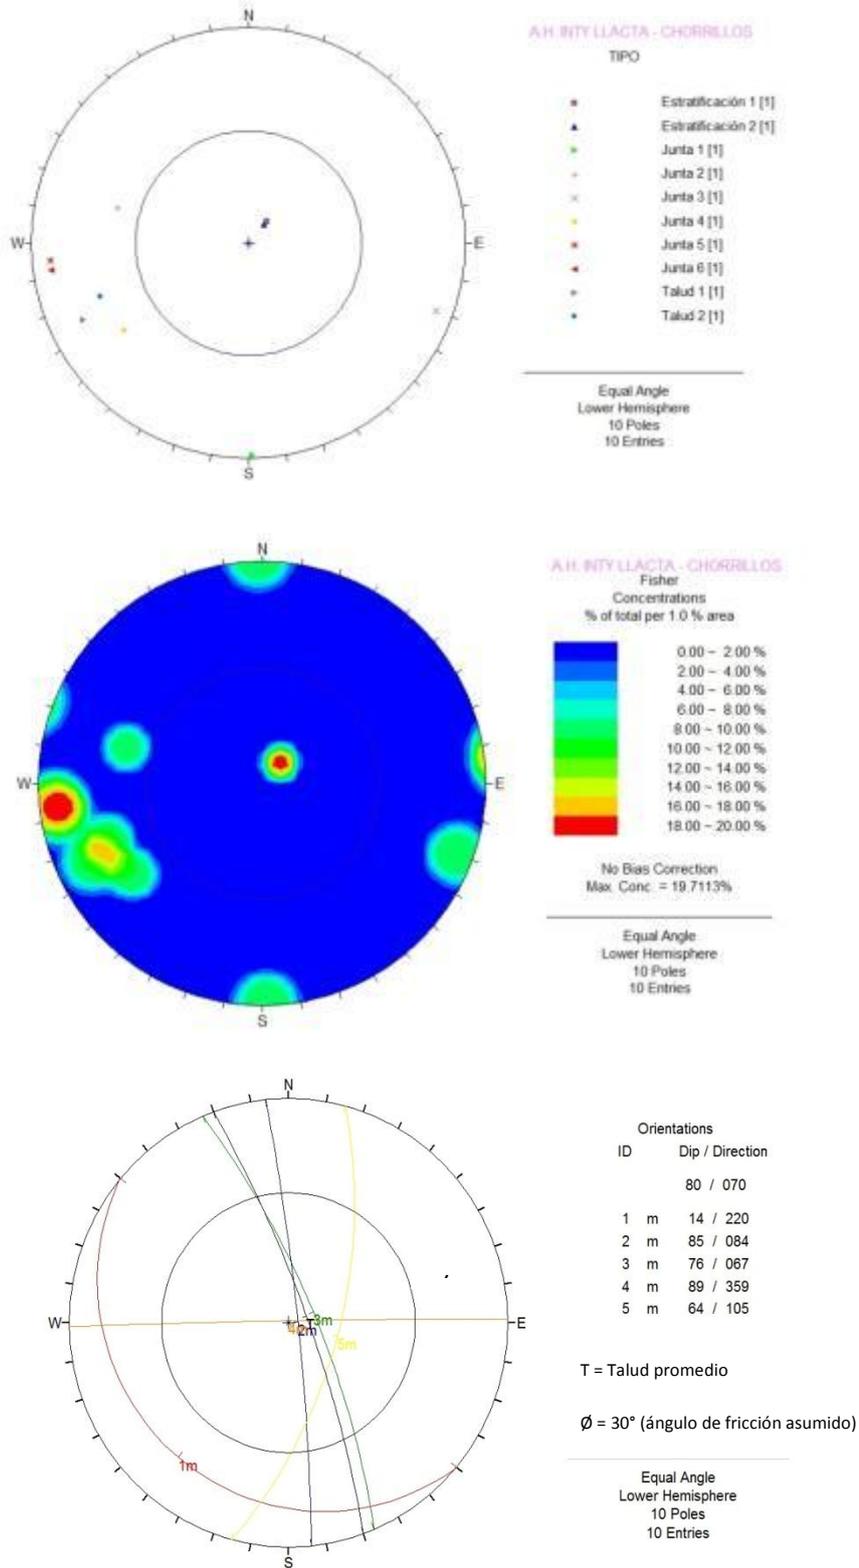
Figura 12. Compósito General para el A.H. Inty Llacta

1. Rotura planar con el Set 3
2. Rotura por cuñas con los Sets 3-5 y 4-5
3. Grieta de tracción: Sets 1 y 2 (estas estructuras facilitan la ruptura)

Es importante mencionar que, producto de estos tipos de rotura, se presentan en el talud, bloques de rocas de variadas dimensiones que, “detonadas” por sismos, pueden provocar caídas de rocas sobre las viviendas y también el derrumbe o colapso de gran parte del macizo rocoso.
