Informe Técnico N° A6956

EVALUACIÓN DE LOS PROCESOS EROSIVOS DE LADERAS EN LA CALLE SAN FRANCISCO, SECTOR JERUSALÉN

Región Loreto
Provincia Ucayali
Distrito Contamana

OCTUBRE
2019

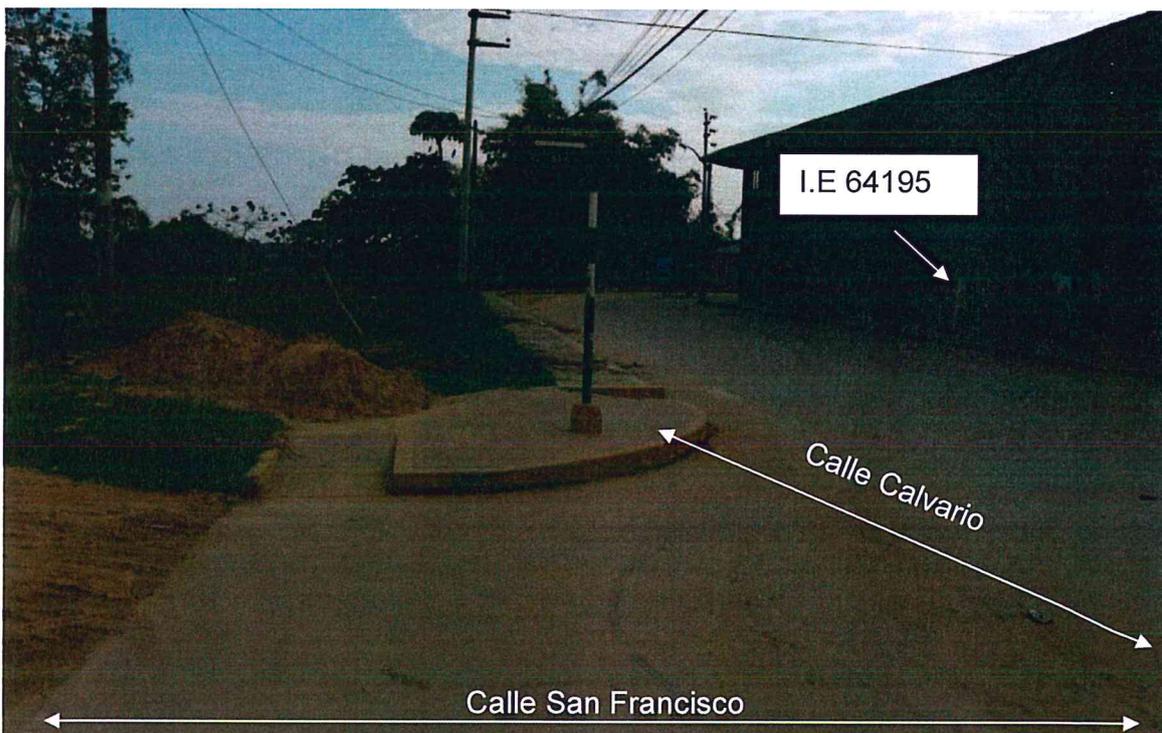
Foto 1: Calle San Francisco, cuadra 2 con intersección de la calle Calvario.

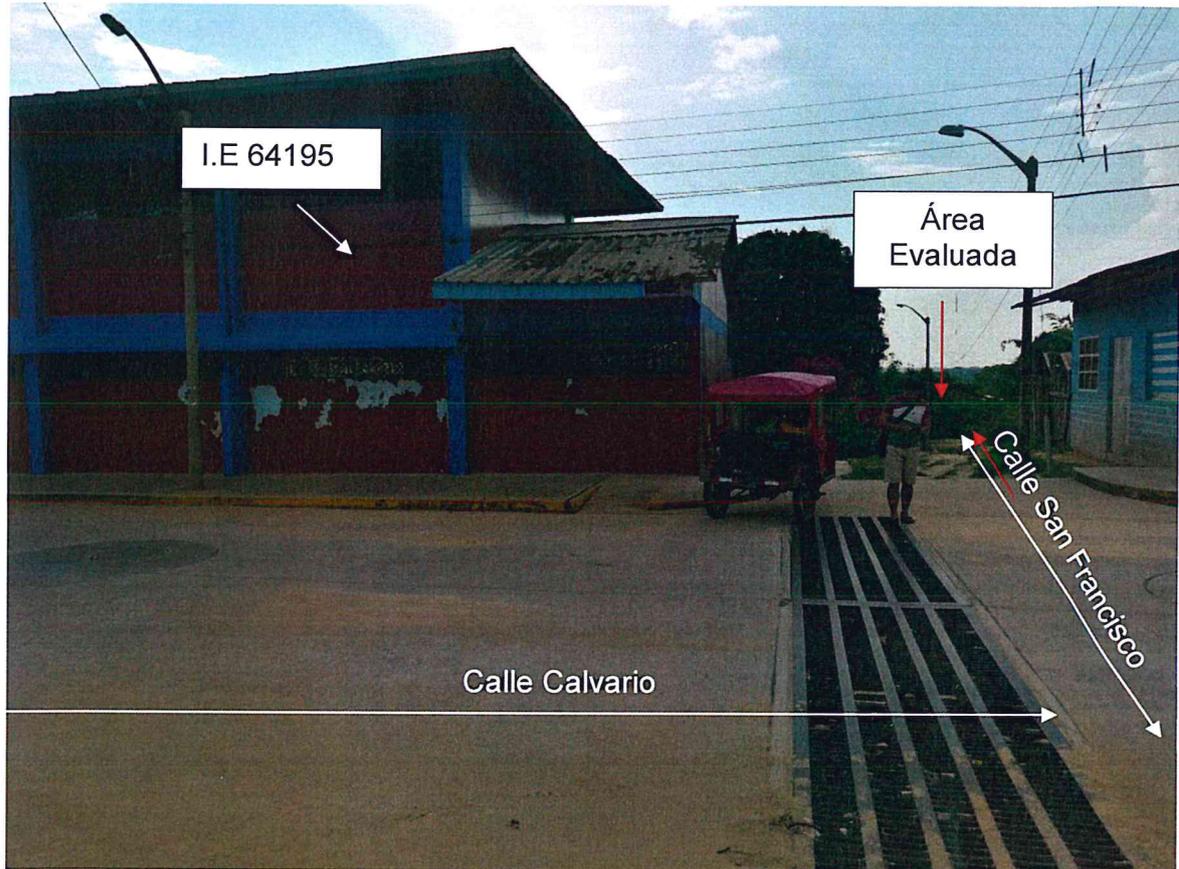
Foto 2: Vista del área de evaluada, ubicada en la parte posterior de la I.E 64195.

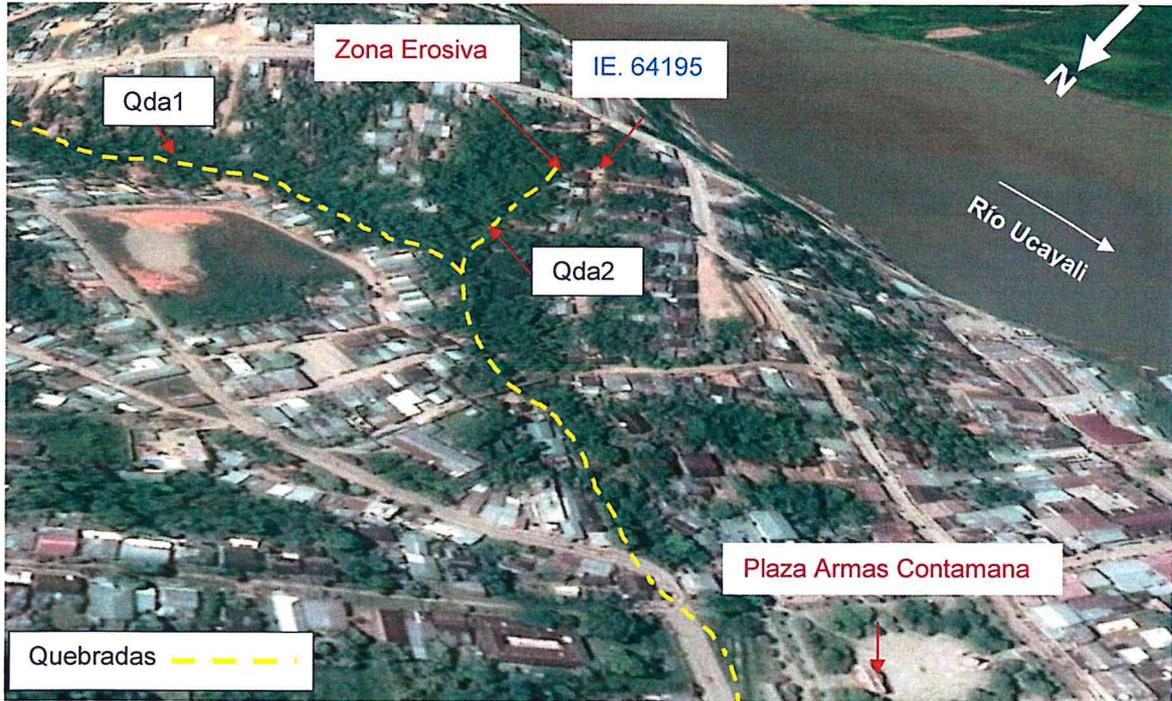
Figura 5: Vista de la red de drenaje del área evaluada. Nótese que la zona erosiva corresponde al inicio de la quebrada Qda 2.

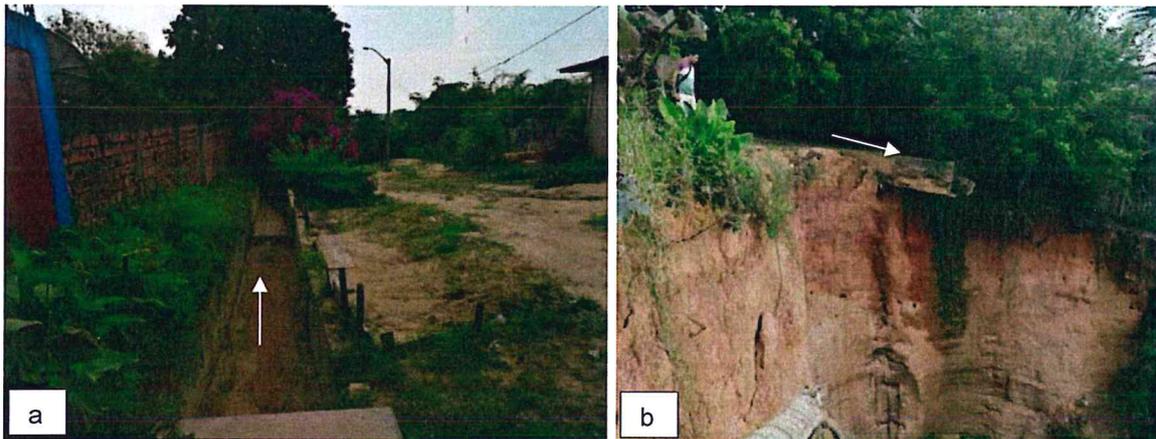
El proceso erosivo se originó por la descarga directa de las aguas pluviales hacia el talud conformado por la intercalación de conglomerados y areniscas de mediana a baja resistencia de la Formación Ipururo, lo que provocó el desprendimiento de las partículas arenosas finas y el arrastre de estas aguas abajo, dando paso a la formación de horadaciones en la zona media y baja del talud.

Foto 3: a) Vista hacia aguas abajo del recorrido del drenaje pluvial b) Descarga de drenaje pluvial hacia el talud vertical.

- Ampliar la zona de descarga del drenaje pluvial, fuera del alcance de la cara libre del talud.
- Proyectar que la entrega de las aguas pluviales esté conformada por colchón reno y/o material de mampostería, evitando la erosión de la base del talud.
- Proyectar estructuras de contención en la base del talud, a fin de estabilizar la masa actualmente expuesta. Esta medida detendrá el avance del proceso erosivo evaluado, salvaguardando la estabilidad física del muro posterior de la I.E 64195.

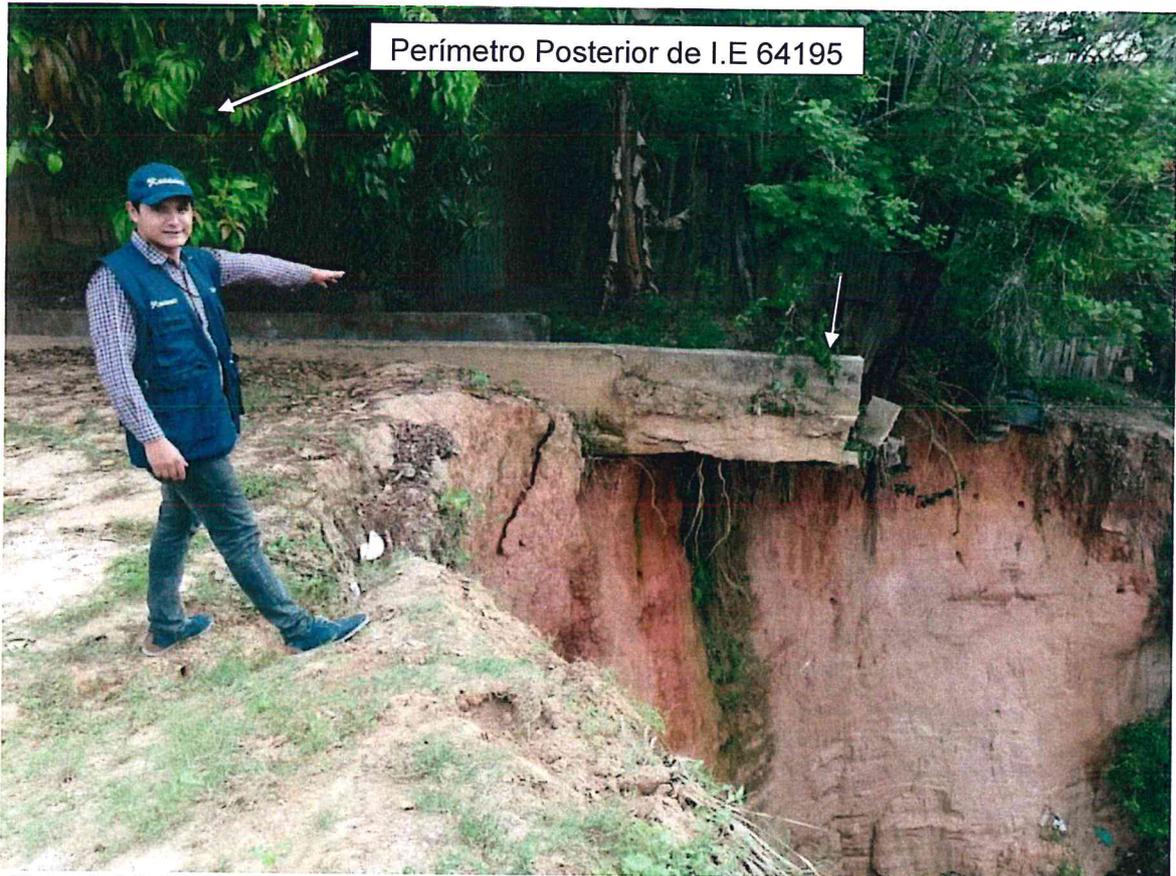
Este proceso erosivo ha siniestrado, en aproximadamente 25 m la estructura de la caja del drenaje de concreto, en el periodo comprendido entre los años 2014 y 2019; es decir que el avance erosivo es de 5 m por año.

Foto 4: Vista en detalle del final de la caja de concreto de drenaje pluvial, ubicada a 1.20 m del perímetro posterior de la I.E 64195.

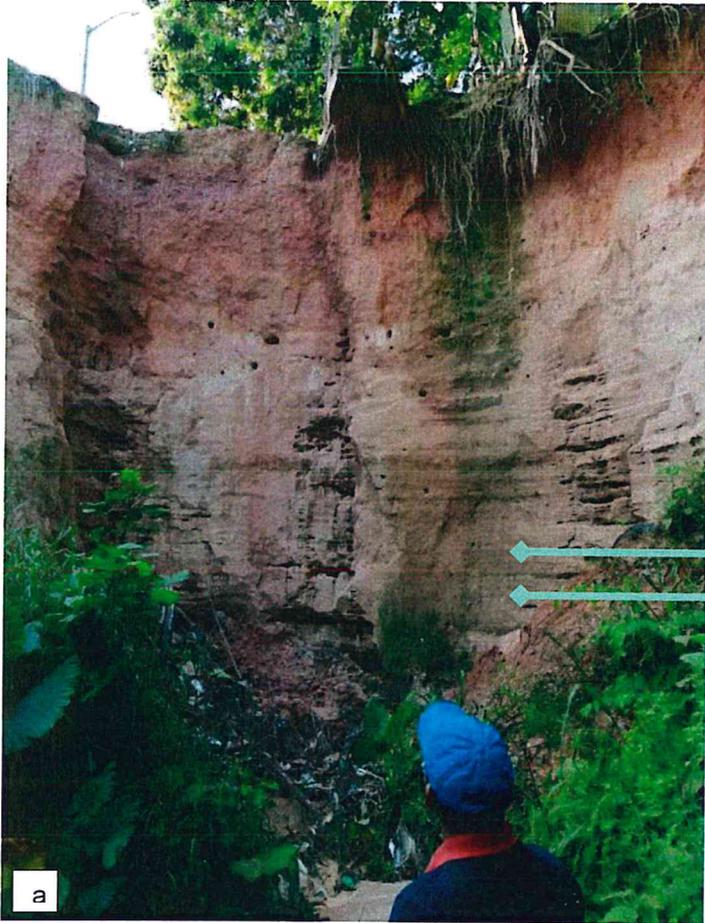
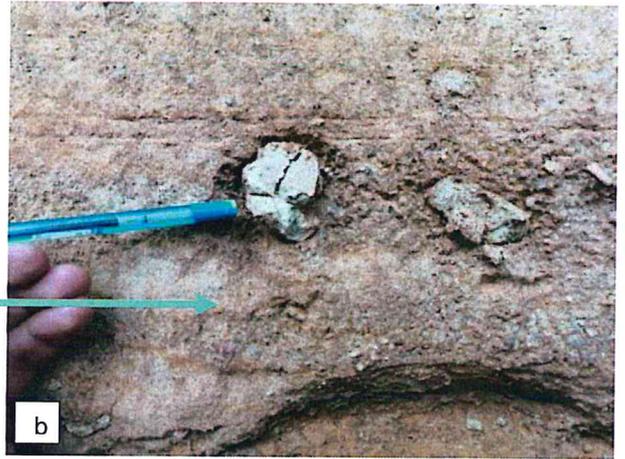
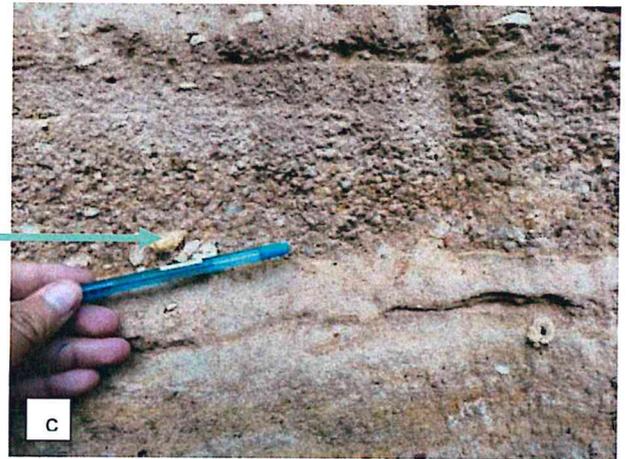
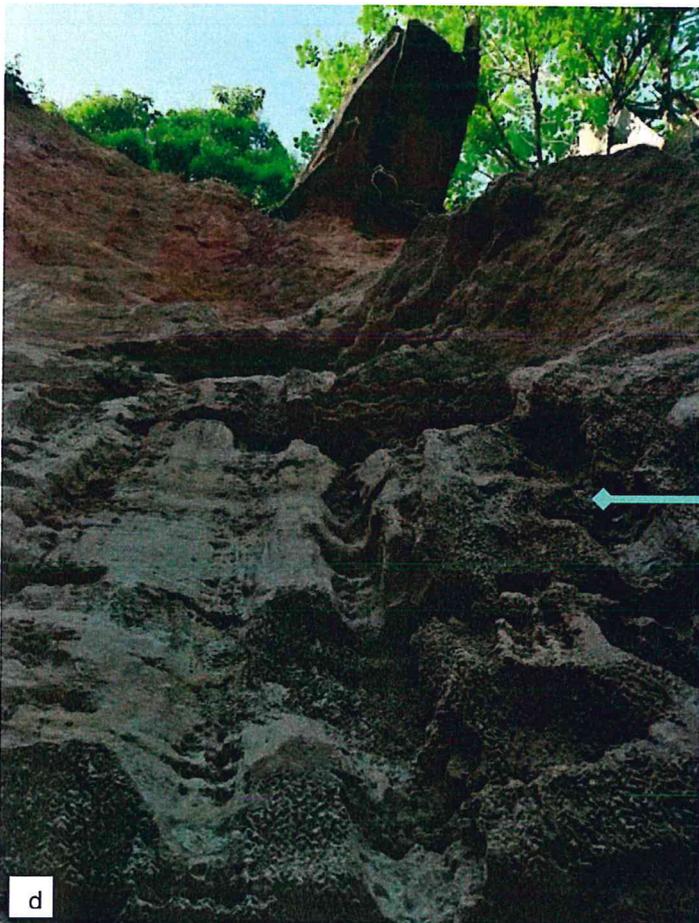
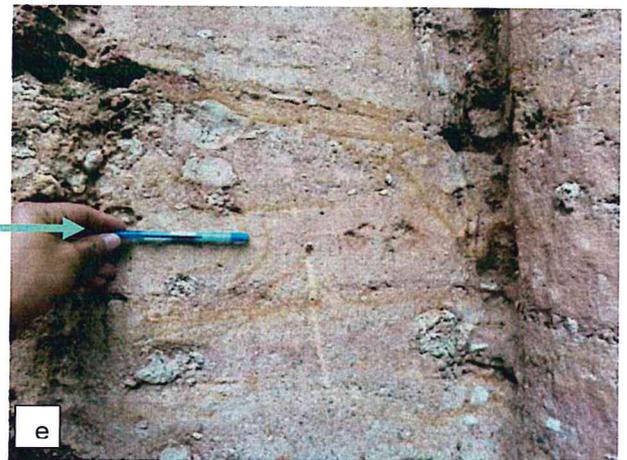
Foto 5: a) Vista frontal del talud en evaluación b) Nódulos de arcilla en matriz arenosa c) Nivel de arena gruesa d) Horadaciones producto del efecto erosivo de la descarga del drenaje pluvial e) Vista en detalle de las horadaciones y la presencia de nódulos arcillosos en matriz arenosa, de grano medio.

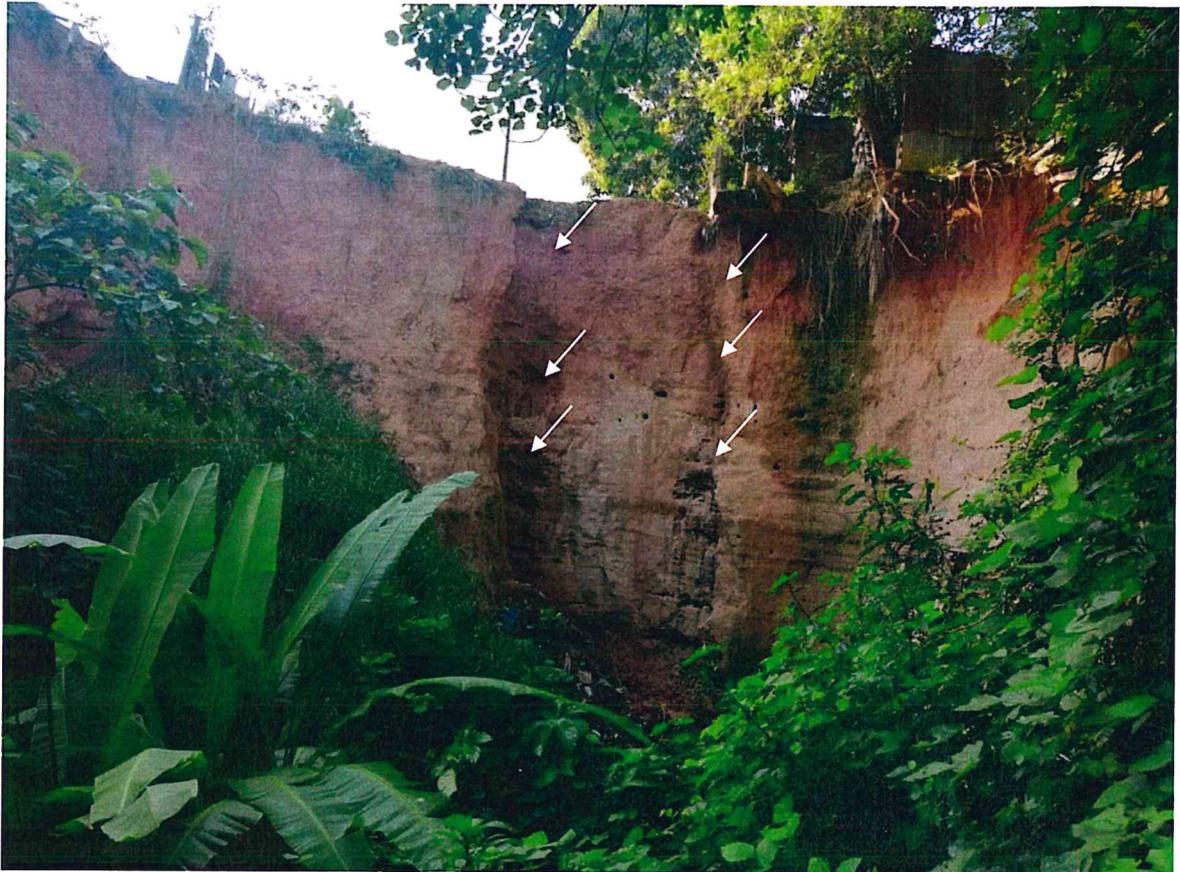
Las condiciones mencionadas, originaron el derrumbe o colapso de la zona superior del talud por efectos de la gravedad. Este proceso se aceleró en época de lluvias.

Foto 6: Vista frontal del talud en estudio. Claramente se observan las horadaciones generada producto de la descarga directa del dren hacia el cuerpo del talud, generando procesos de erosiones de ladera.

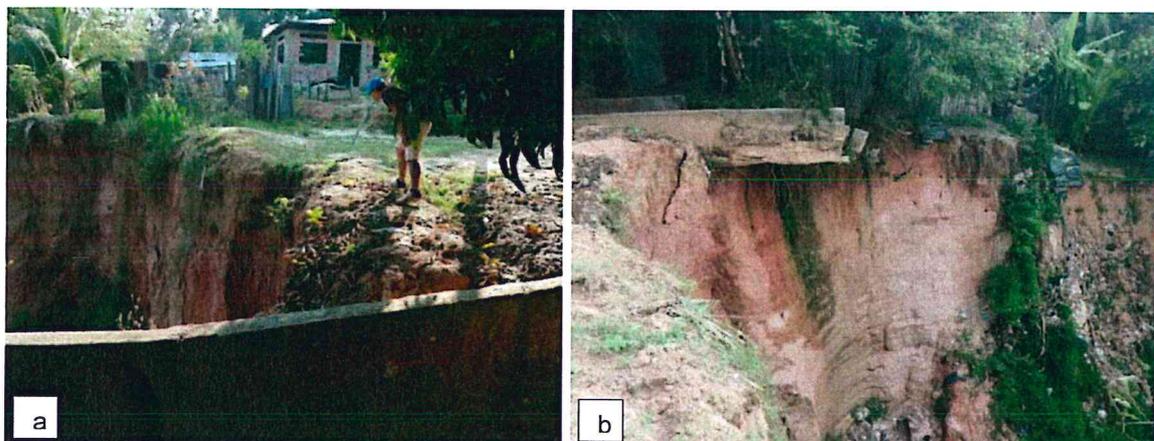
Foto 7: a) Vista del flanco derecho del talud, b) vista del flanco izquierdo del talud.

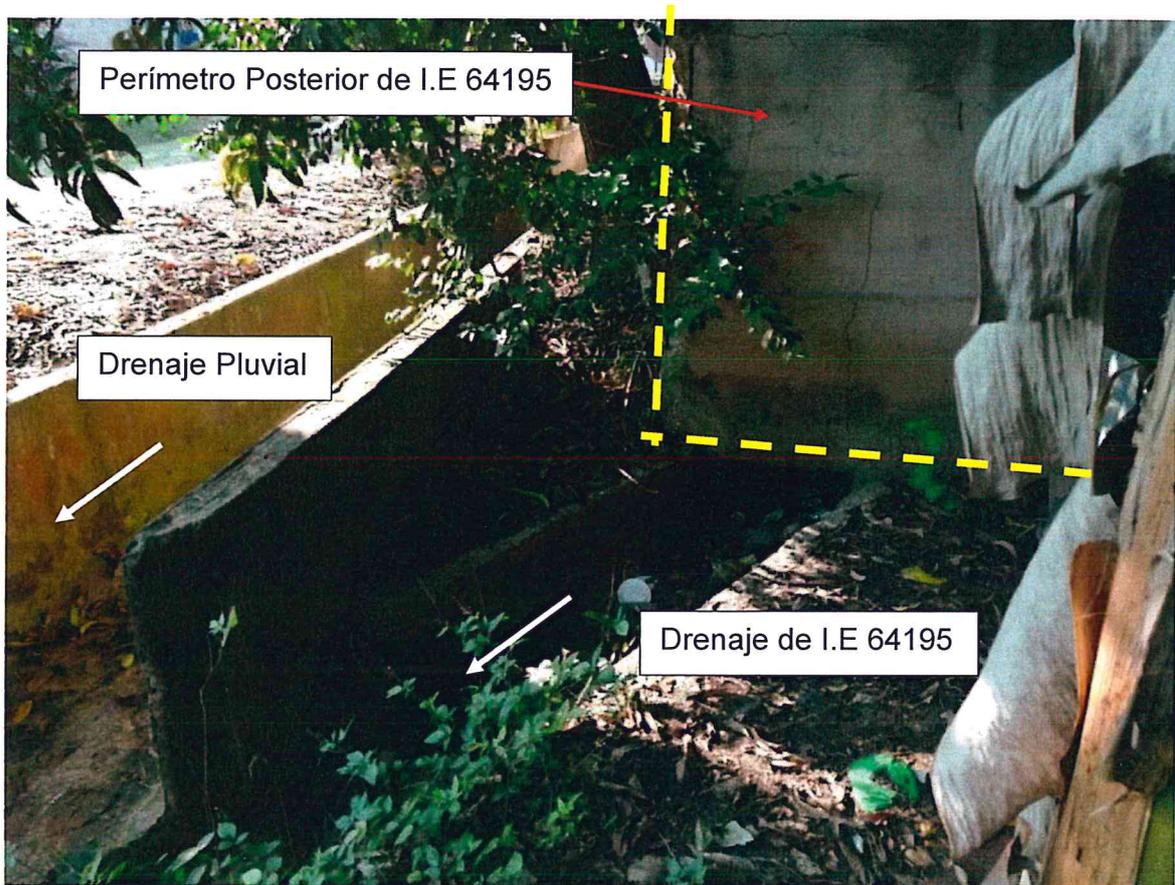
Se deberán proyectar medidas estructurales para detener el proceso erosivo, debido a que el muro posterior de la I.E 64195 se localiza a 1.20 m de la corona del talud, esto se considera como de **ALTO PELIGRO** por la erosión de laderas.

Foto 8: Perímetro posterior de I.E 64195, actualmente ubicada a 1.20 m del talud evaluado.

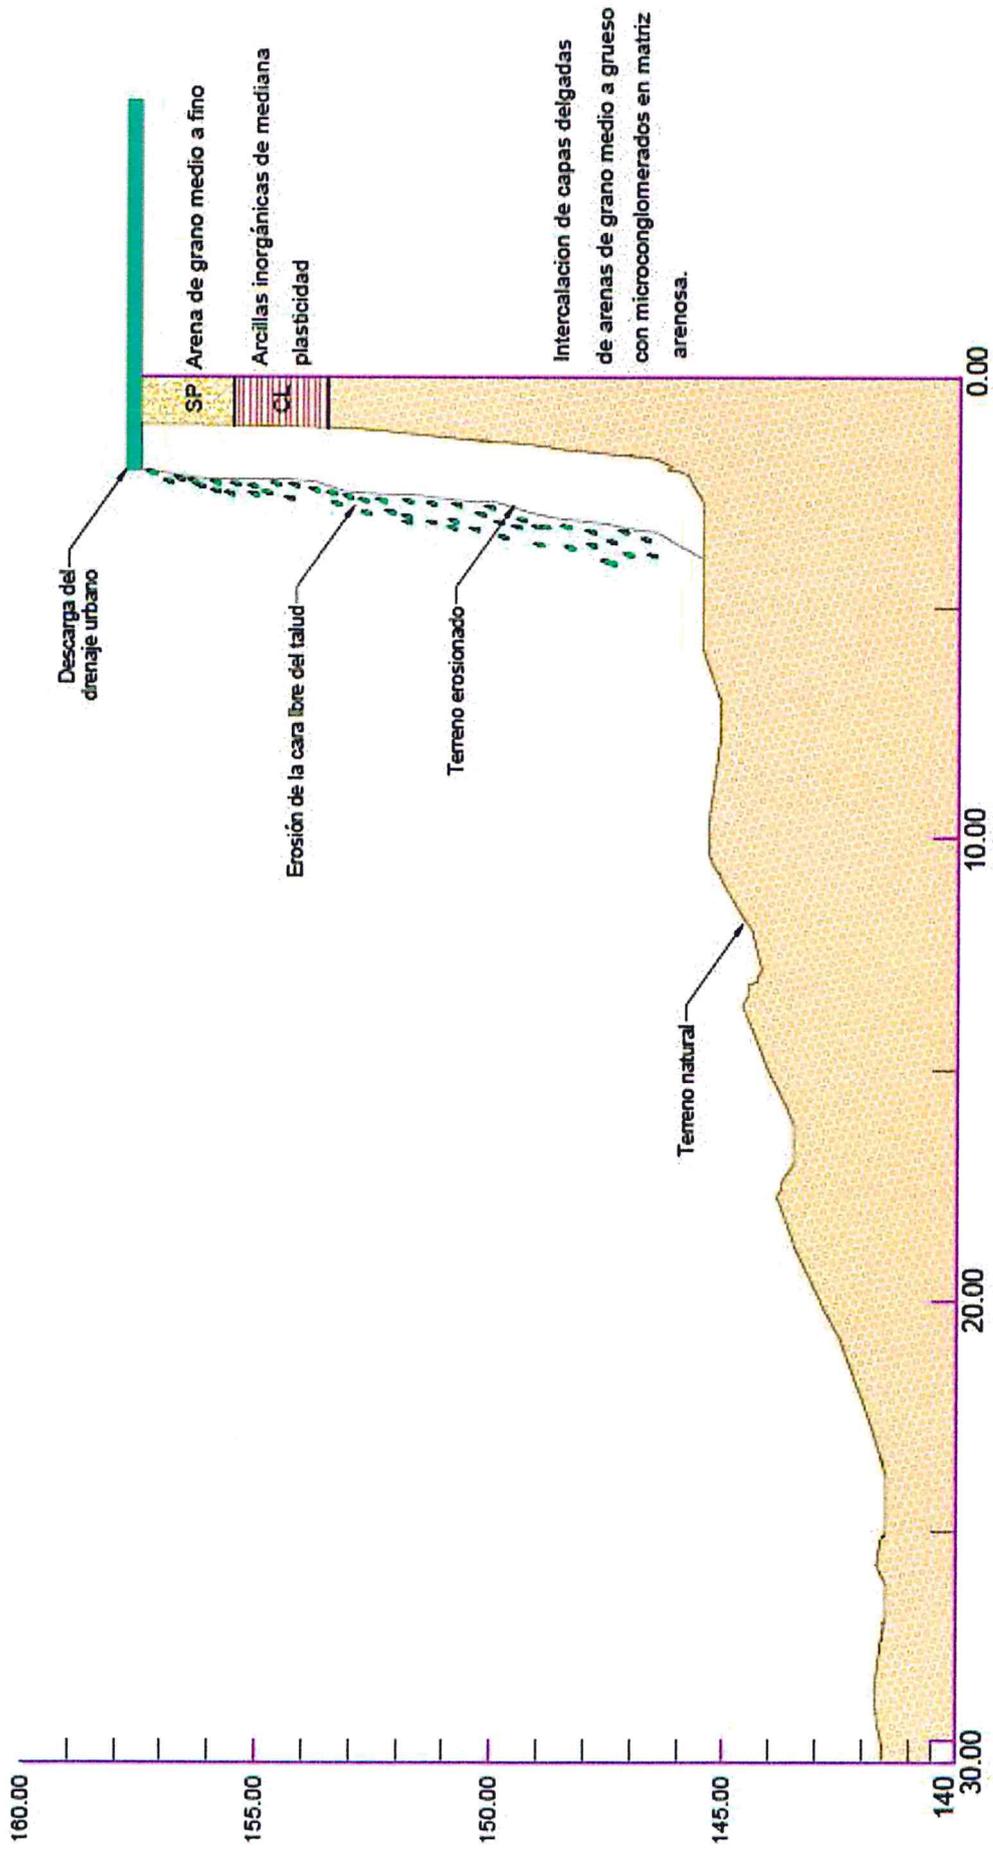
Figura 6: Esquema del proceso erosivo generado por la descarga directa de aguas pluviales en la cara libre del talud conformado principalmente por arenas intercalado con microconglomerados.
