Informe Técnico N° A6947

EVALUACIÓN DE PELIGROS GEOLÓGICOS POR MOVIMIENTOS EN MASA EN EL CENTRO POBLADO DE CARAMPA

Región Huancavelica

Provincia Tayacaja

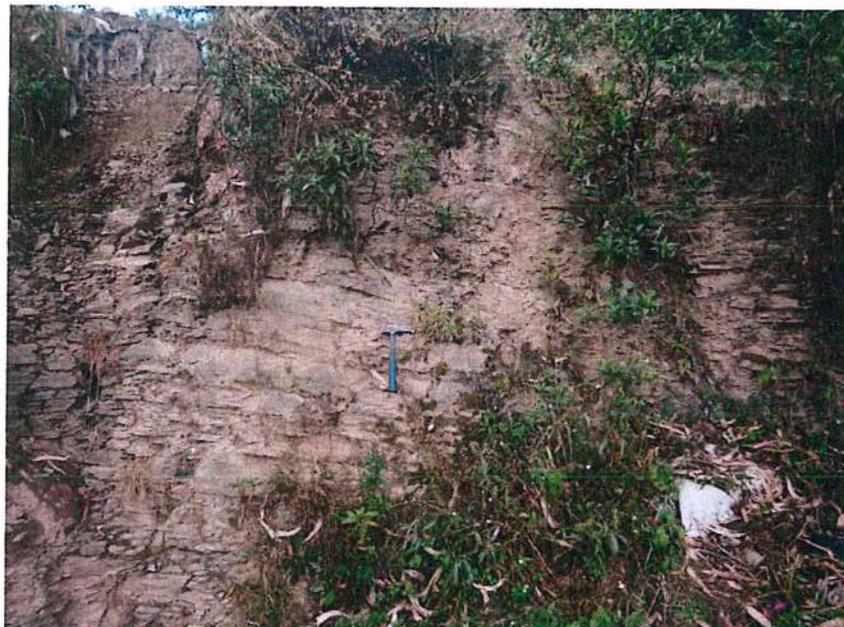
Fotografía 2. Filitas identificadas en el centro poblado de Carampa. Las rocas se presentan muy fracturadas. Vista al oeste.

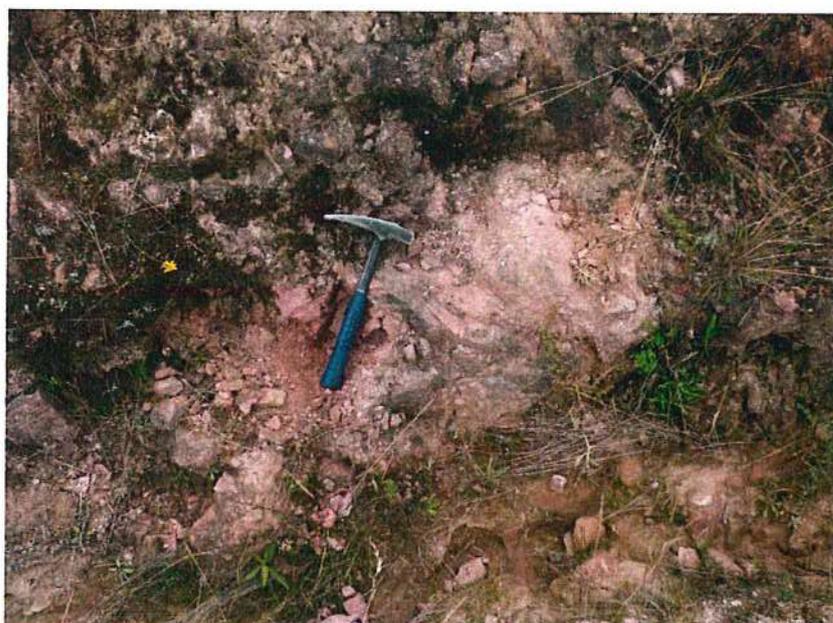
Fotografía 3. Rocas dacíticas identificadas en la localidad de Sachacarampa, los afloramientos se encuentran muy meteorizados y fracturados.

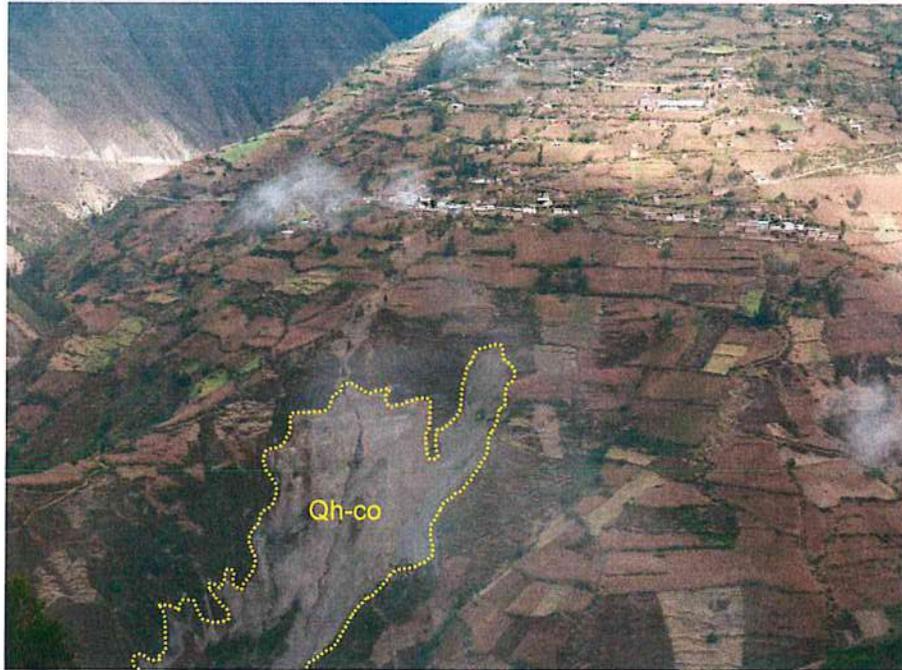
Figura 4. Depósitos coluviales (Qh-co) ubicados en la parte baja del centro poblado de Carampa, formados por derrumbes recientes. Vista al suroeste.

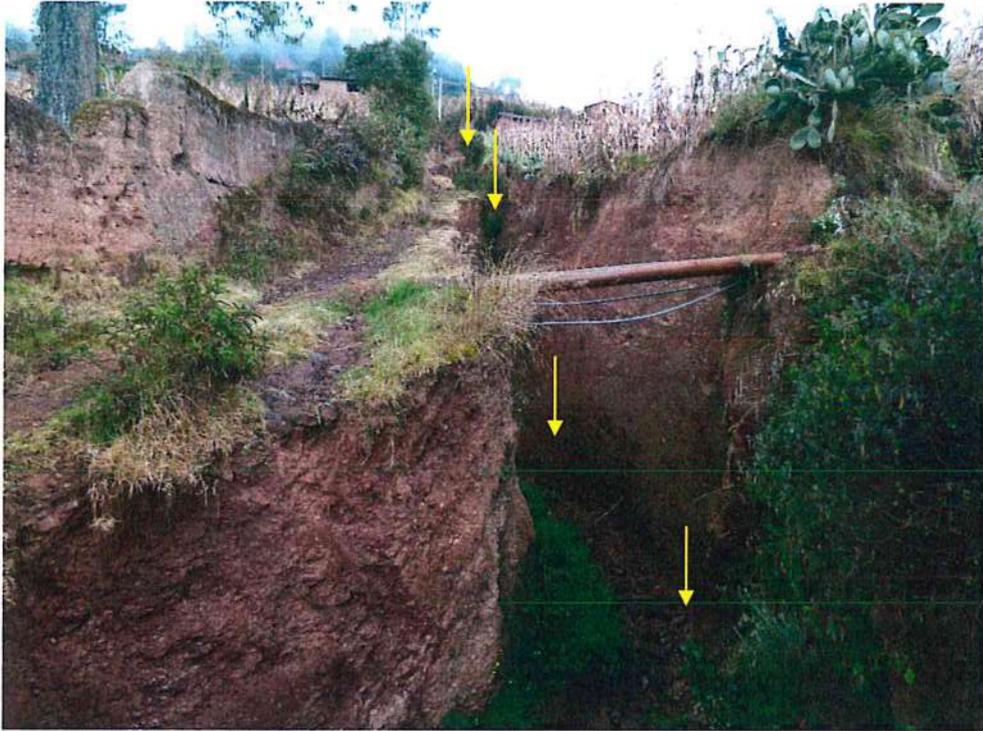
La ocurrencia de cárcavas en las laderas, sobre las cuales se ubica el centro poblado de Carampa, es favorecida por la morfología de las montañas metamórficas, la pendiente de las laderas que pueden superar los 35°, el substrato rocoso de mala calidad (muy fracturado y meteorizado) y la naturaleza del suelo (incompetente), figura 12.

Figura 12. La pendiente del terreno, el substrato rocoso muy fracturado y meteorizado, la naturaleza del suelo (incompetente), entre otros son condicionantes para la ocurrencia de erosión de laderas tipo cárcavas en el centro poblado de Carampa. Vista al oeste.

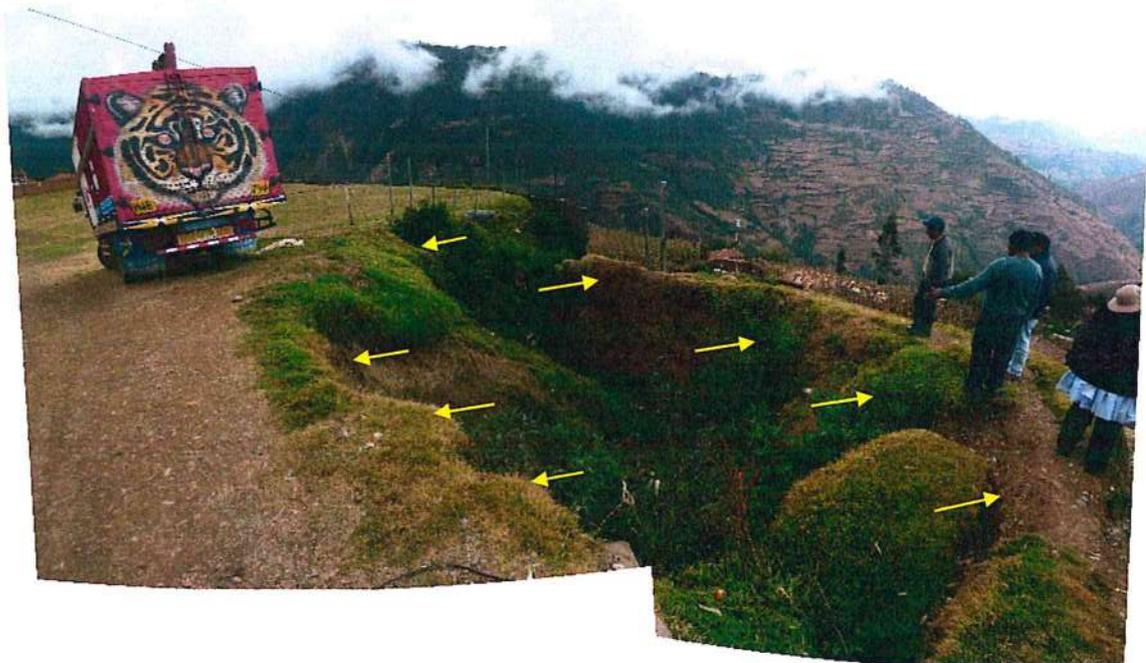
Figura 13. La escorrentía superficial aumenta significativamente la capacidad de erosión en las paredes de las cárcavas, generando su ensanchamiento. Las flechas indican la dirección del ensanchamiento de las cárcavas. Vista al noreste.

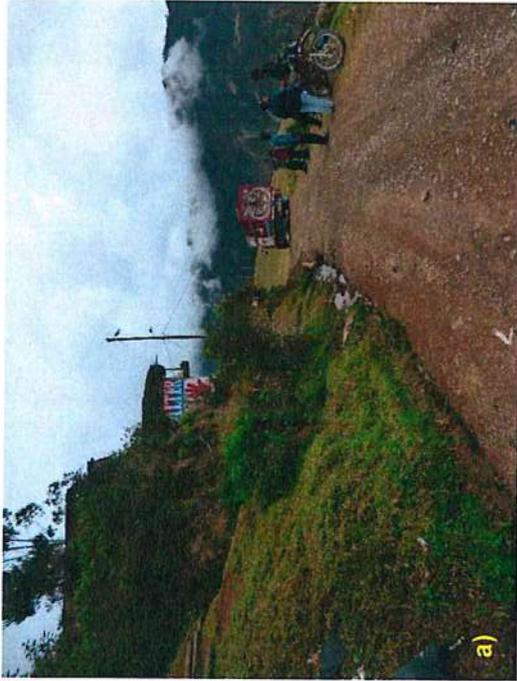
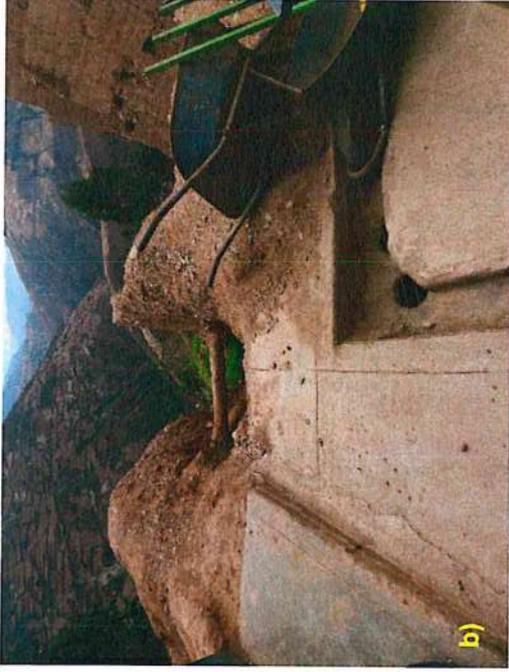
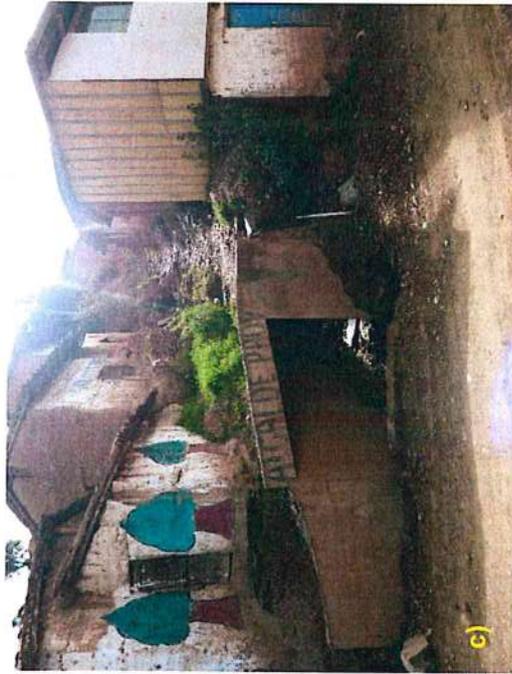
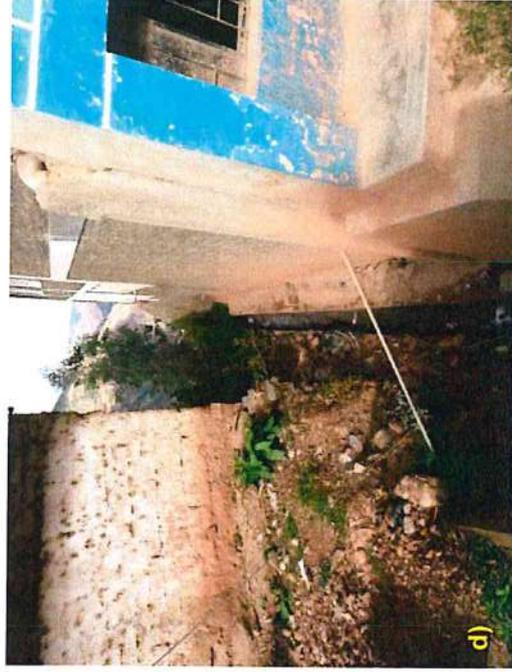
Cabe mencionar, que el manejo inadecuado del agua de escorrentía (figura 14) y el mal sistema de riego aumentan la ocurrencia de cárcavas. Las aguas de escorrentía son drenadas hacia las laderas, como se observa cerca de la Municipalidad del centro poblado de Carampa, las cuales generan mayor erosión e inestabilidad en el terreno (figura 15). Se observaron daños en algunas viviendas, y se podrían afectar otras, así como la municipalidad del centro poblado.

Figura 14. El manejo inadecuado del agua de escorrentía en el centro poblado de Carampa aumenta la ocurrencia de las cárcavas: a) Ausencia de canaletas, b) desagüe del agua de escorrentía hacia las laderas, c) y d) Capacidad insuficiente del drenaje superficial.

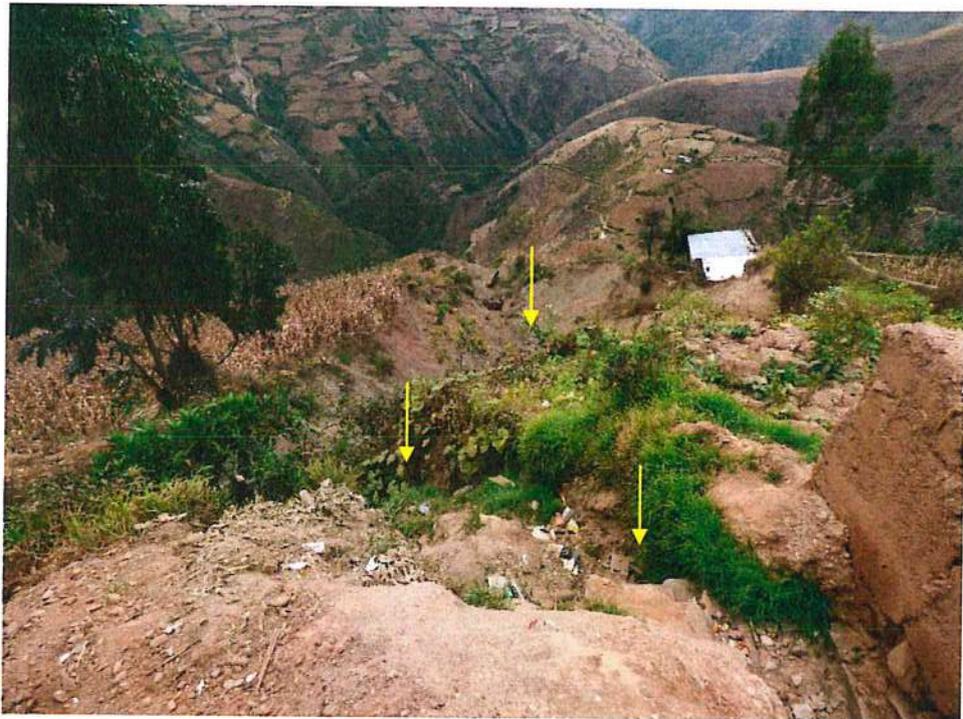
Figura 15. Cárcavas próximas a la Municipalidad del centro poblado de Carampa que han ocasionado daños en algunas viviendas y podría afectar a la municipalidad en mención. Vista al sureste.

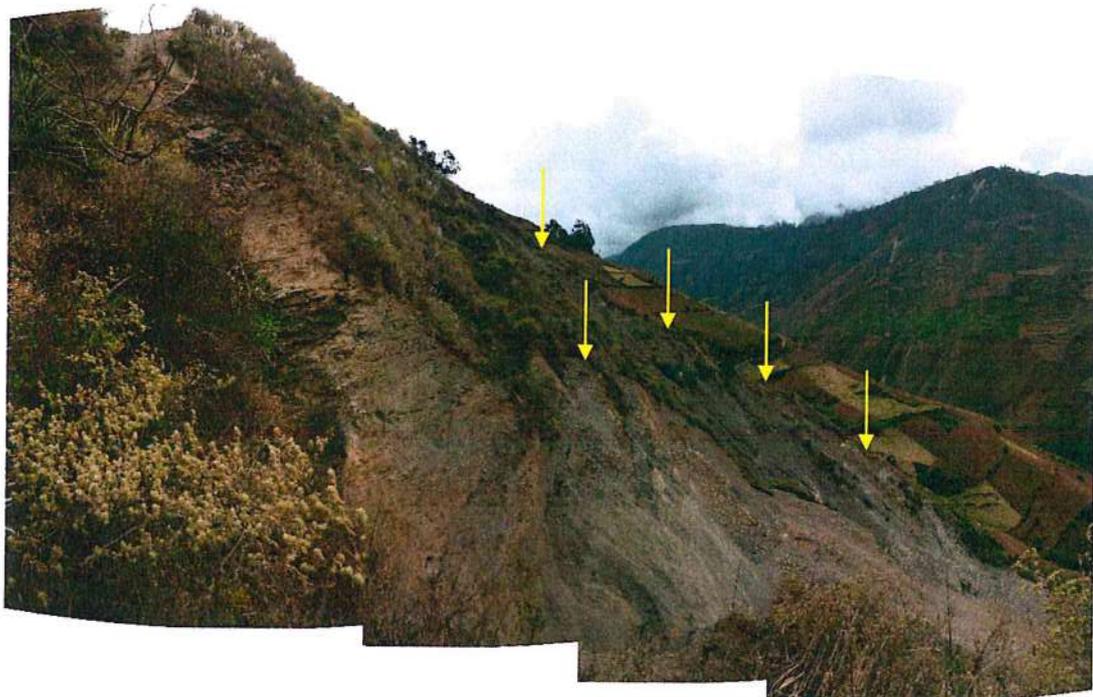
La erosión en el fondo o en los lados de la cárcava por el agua de escorrentía y los materiales abrasivos (fragmentos de roca o partículas de suelo) generan derrumbes en ambos lados de las cárcavas, lo que ocasiona el avance retrogresivo de las cárcavas y el ensanchamiento de éstas (figura 16).

Figura 16. Derrumbes generados en ambas márgenes de las cárcavas que afectan terrenos de cultivo y podrían afectar el centro poblado de Carampa. Vista al noroeste.

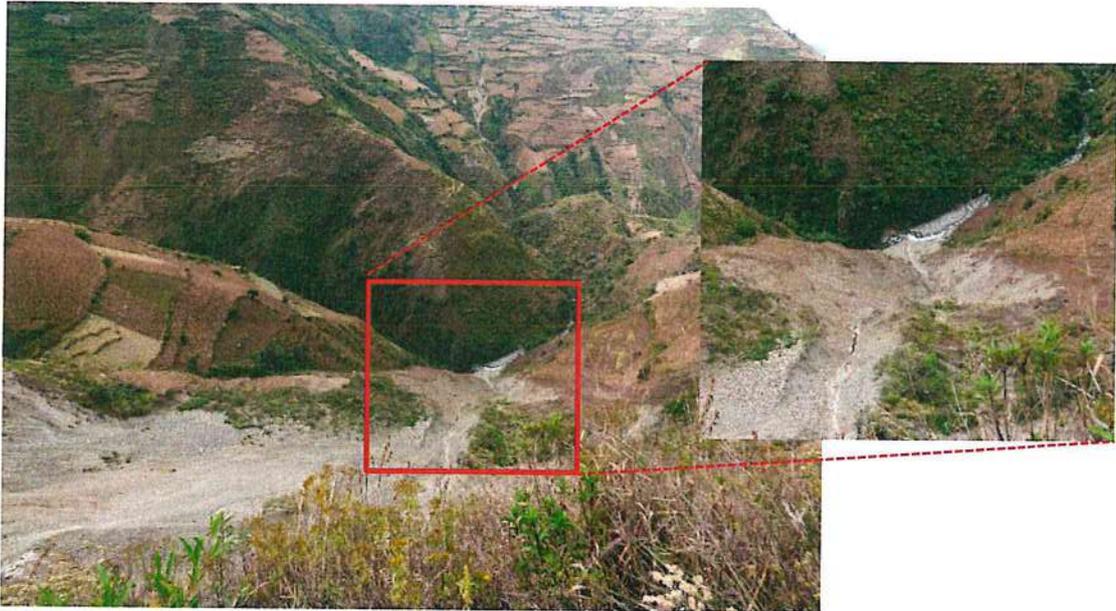
Se identificaron cárcavas con un estado evolutivo maduro que afectan zonas de cultivo y el área urbana del centro poblado de Carampa. Las cárcavas inestabilizan el terreno generando deslizamientos y derrumbes, los cuales originan material que es transportado hacia la parte baja del centro poblado a manera de flujos de detritos o huaicos. Estos flujos llegan hasta la margen derecha del río Acocra (figura 17).

Figura 17. Flujos de detritos identificados en la margen derecha del río Acocra, el material transportado es generado por los derrumbes y deslizamientos que se encuentran en la parte baja del centro poblado de Carampa. Vista al noreste.

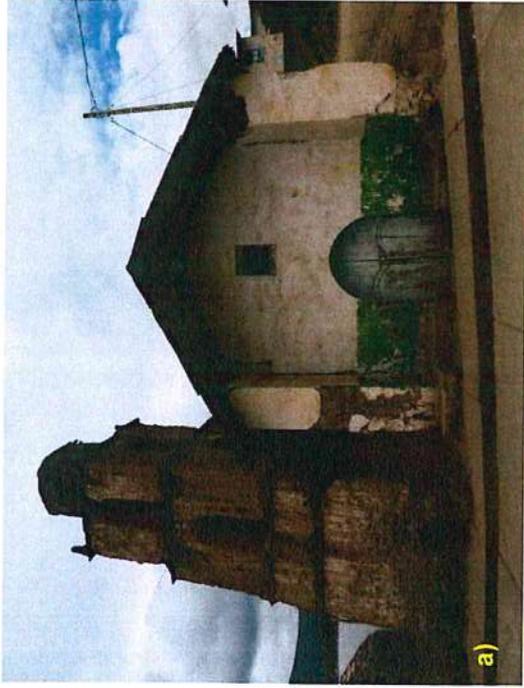
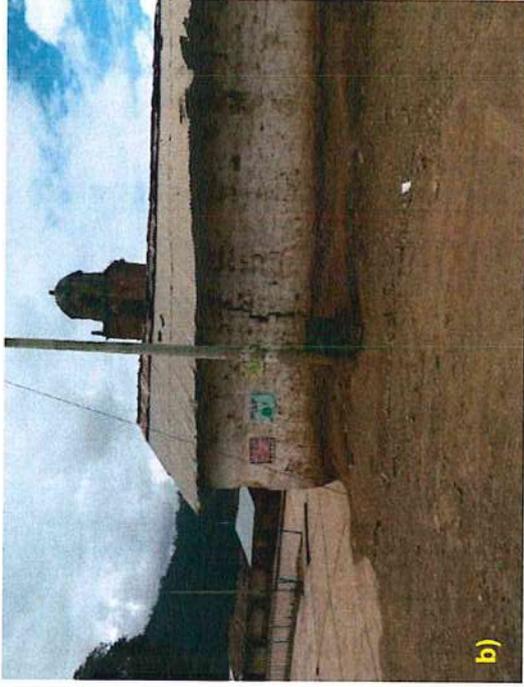
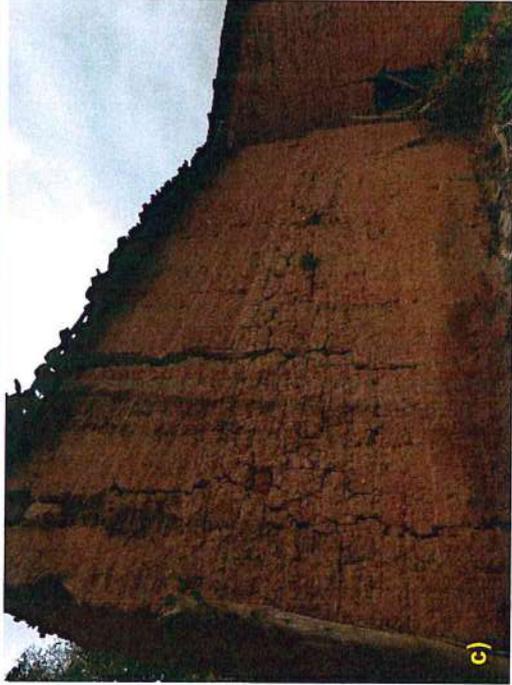
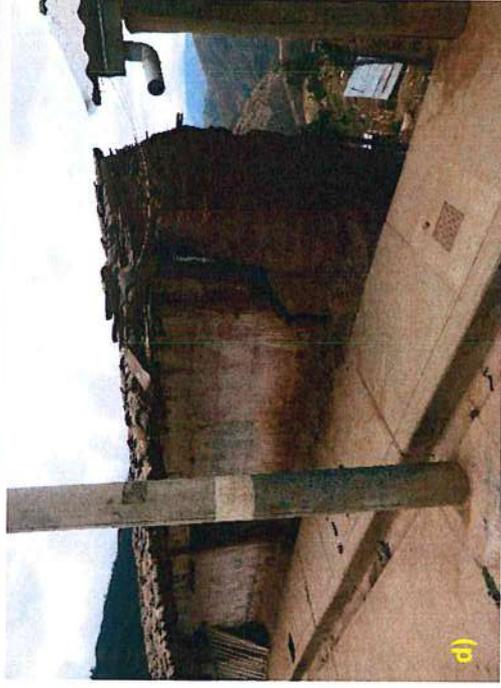
Durante los trabajos de campo se identificaron algunos daños en las paredes de la iglesia del centro poblado de Carampa, ubicada en la plaza del centro poblado en mención. También se observaron daños en algunas viviendas, sobre todo las que se encuentran próximas a la zona de derrumbes y cárcavas, cerca de la Municipalidad del centro poblado de Carampa (figura 18). Las viviendas de adobe presentan agrietamientos en las paredes y también se han generado daños en el sistema de alcantarillado de agua y luz eléctrica (figura 19).

Figura 18. Daños identificados en el centro poblado de Carampa: a) Grietas y rajaduras en las columnas de la iglesia, b) Grietamientos en las columnas de la iglesia, c) Grietas en las paredes próximas a cárcavas y d) Grietas y rajaduras en las viviendas próximas a cárcavas y que podrían colapsar.

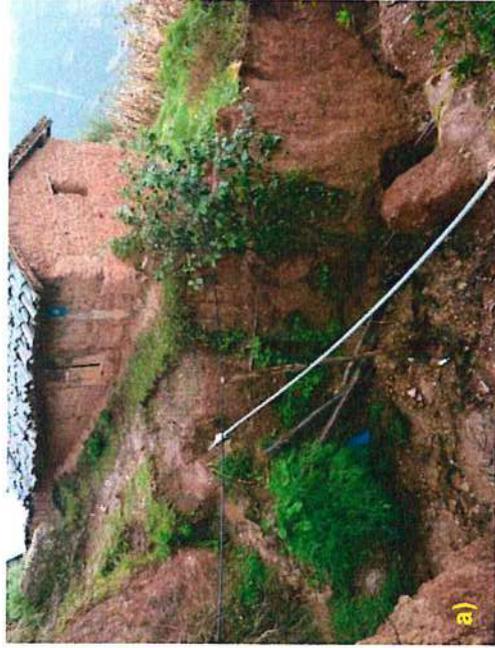
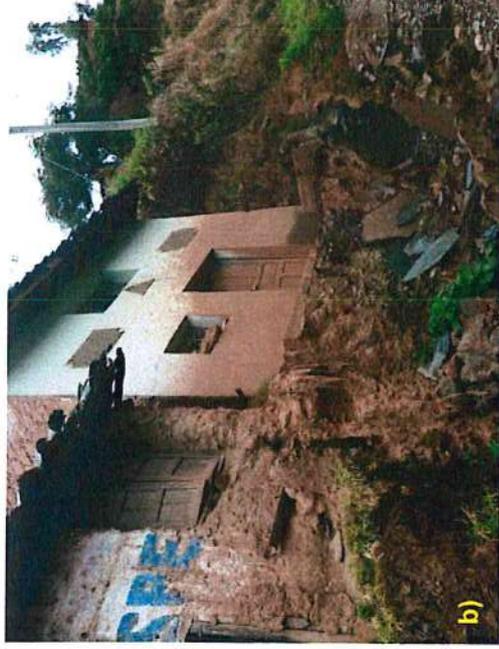
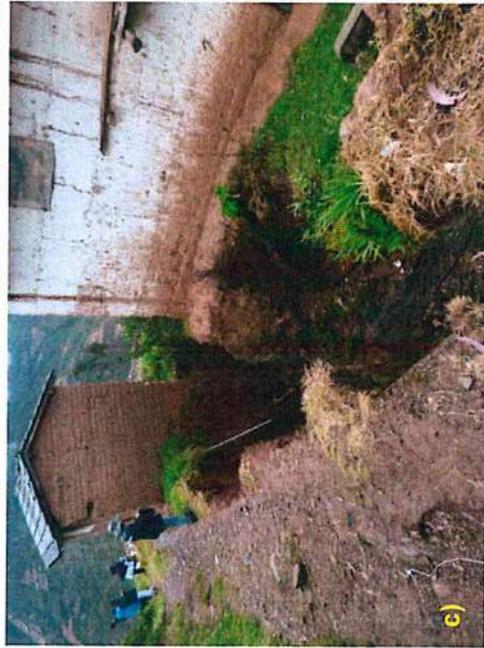
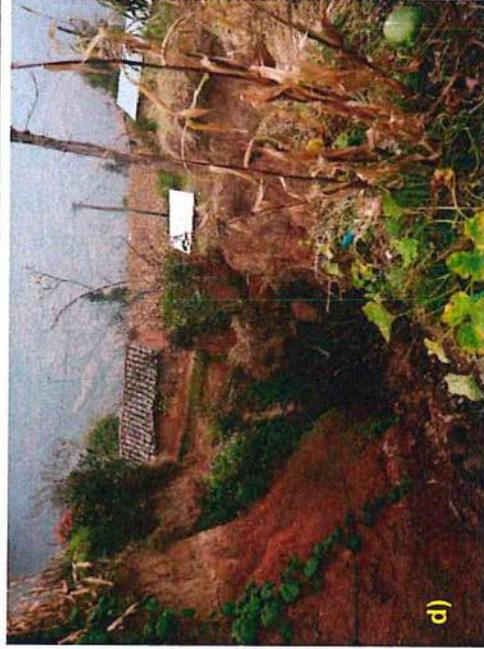
Figura 19. Daños identificados en el centro poblado de Carampa: a) Las cárcavas generan daños en el sistema de alcantarillado de agua potable y eléctrico b) Las viviendas próximas al drenaje pluvial fueron inundadas y pueden colapsar debido a la erosión de las aguas de escorrentía, c) Las cárcavas cercanas a las viviendas pueden colapsar debido a la inestabilidad en sus bases por el ensanchamiento de las cárcavas y d) Terrenos de cultivo destruidos por el ensanchamiento de las cárcavas.

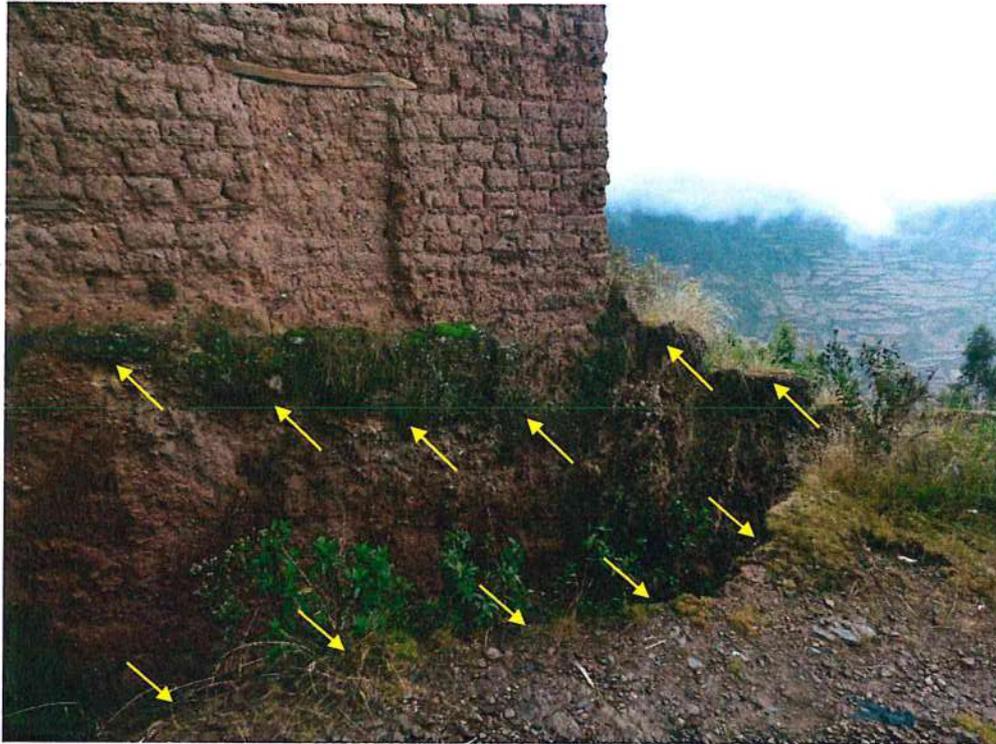
Figura 20. Viviendas de adobe ubicadas próximas al borde de las cárcavas que podrían ser afectadas por el ensanchamiento de éstas, las flechas indican la dirección del ensanchamiento. Vista al noreste.

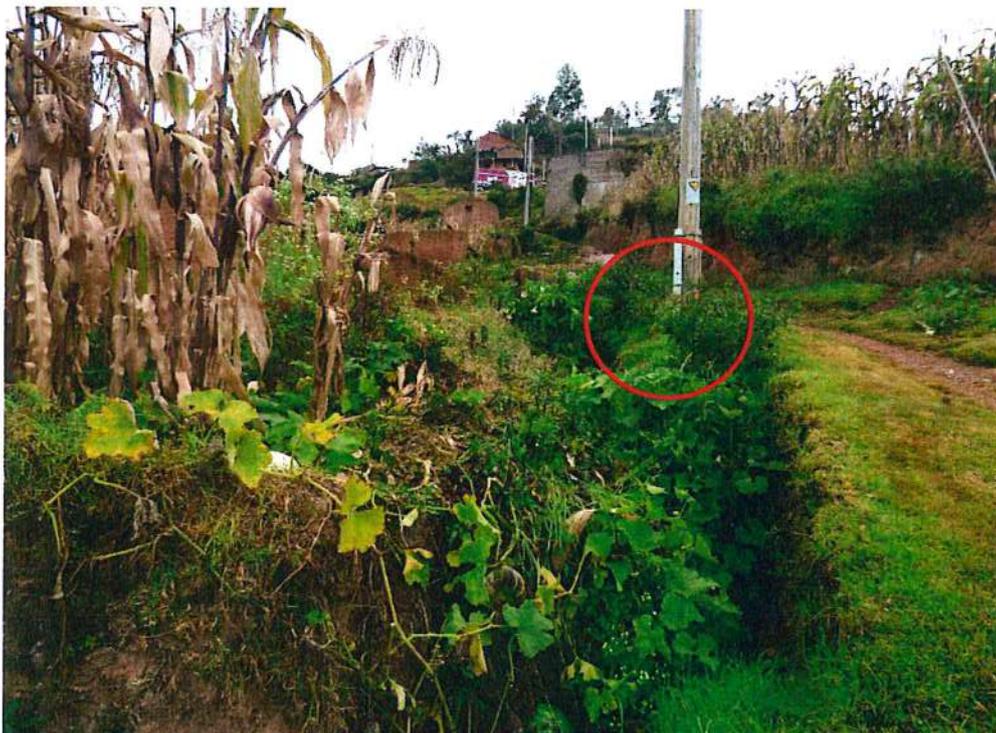
Figura 21. Poste de alumbrado público ubicado a 50 cm de la cárcava y que podría ser afectado por el ensanchamiento de ésta. También se observan terrenos de cultivo que podrían ser afectados. Vista al oeste.
