**Informe Técnico N° A6961**

# **EVALUACIÓN POR PELIGRO DE MOVIMIENTOS EN MASA EN EL ANEXO DE ASIA**

Región La Libertad

Distrito Buldibuyo

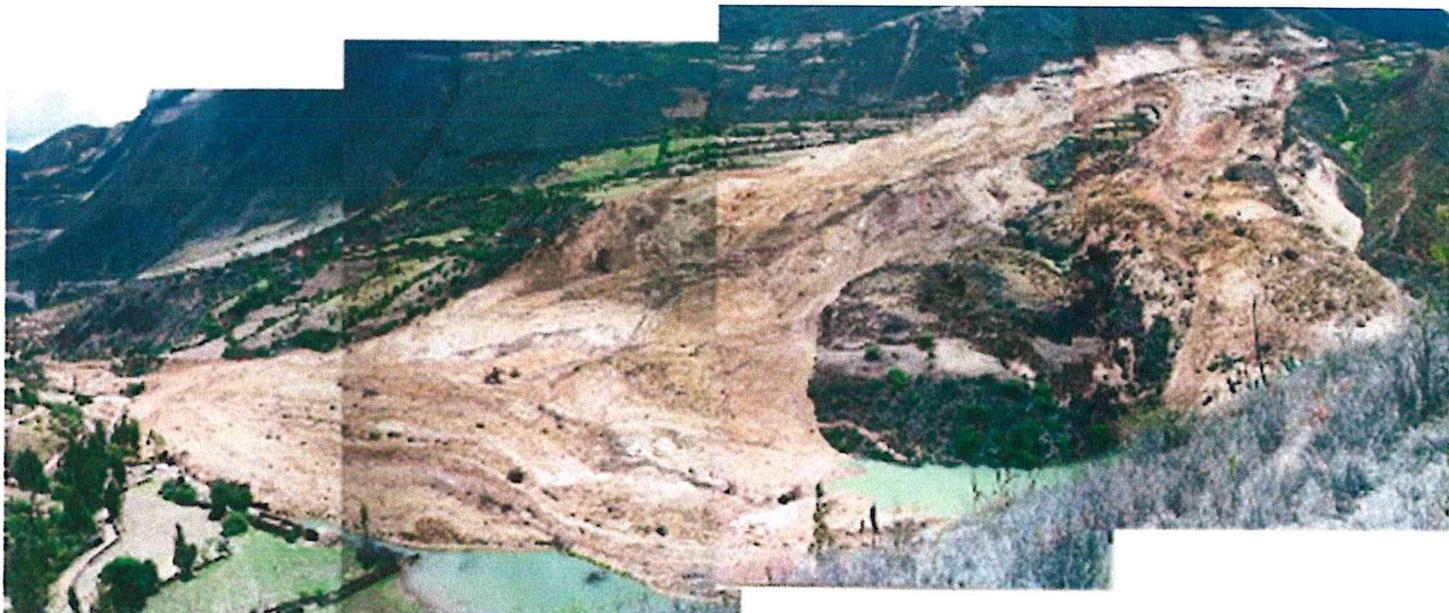
**Fotografía 01.** Vista panorámica del deslizamiento de Auyos-Asia, ubicado en la provincia de Pataz. Foto: W. Zavala, noviembre 2003.

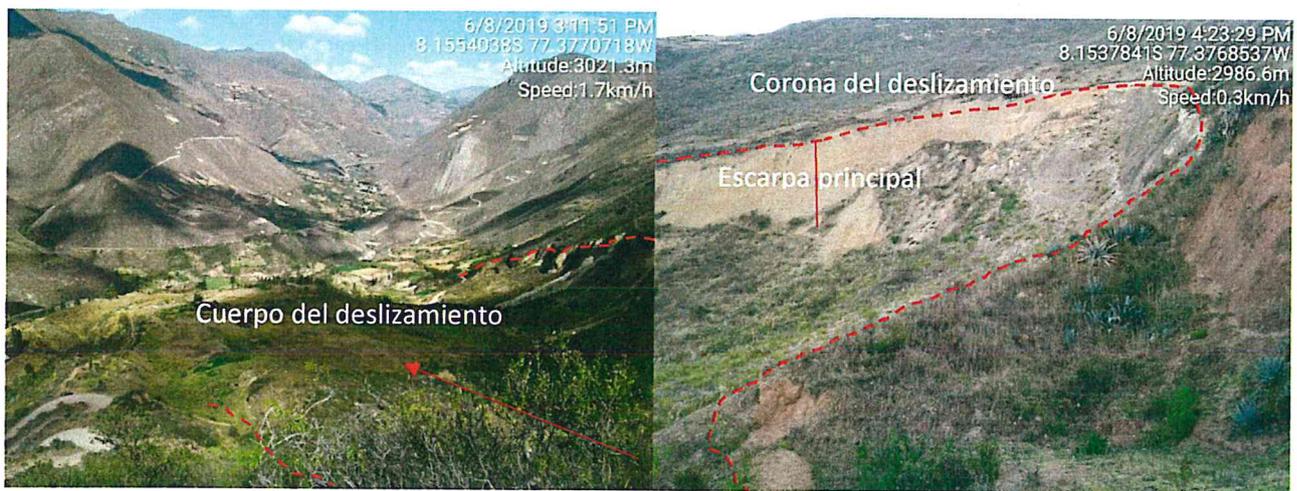
Hacia el sur y sureste del anexo de Asia se identificó un deslizamiento rotacional antiguo reactivado, ocurrido el año 2003 a causa de precipitaciones intensas que saturaron los suelos, aumentando su volumen y disminuyendo la cohesión de los suelos y posteriormente por desecación de los suelos e infiltración de escorrentías superficiales en época de sequías se deslizo por medio de un plano de falla circular, presenta una escarpa de aproximadamente 35 m a 42m de altura, con una corona curva de 1.4 km de longitud, con varias grietas, dentro de este, se identificaron dos deslizamientos secundarios con sus escarpas secundarias de 18 y 10 m aproximadamente, debido a este evento se registraron 2 pérdidas humanas, viviendas del sector Auyos y más de 60 cabezas de ganado.

**Figura 22.** Vista del cuerpo del antiguo deslizamiento reactivado en año 2003, con su corona y su respectiva escarpa de 35 a 42 m de altura, en el sector Auyos y a inmediación del pueblo de Asia. Fuente: Elaboración Propia 2019

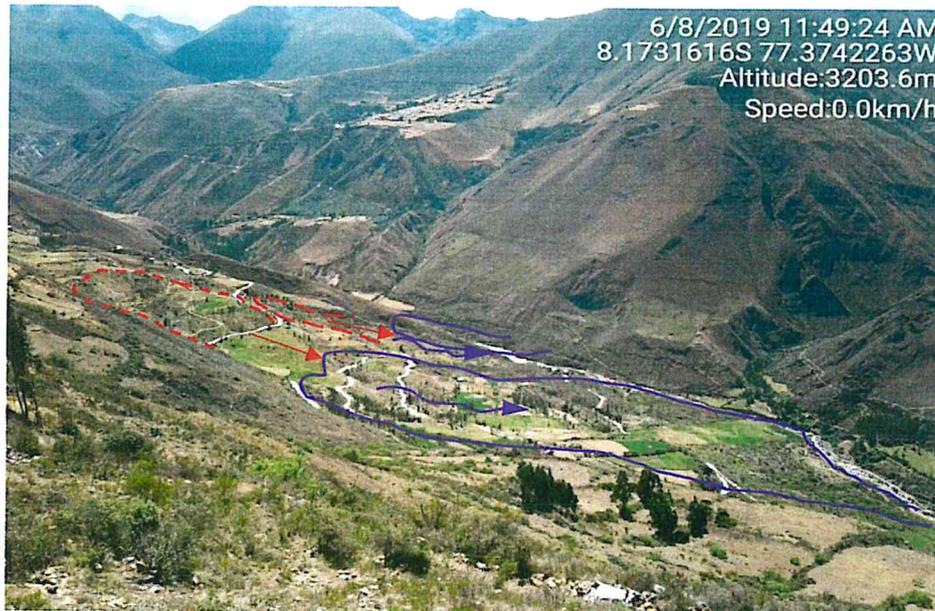
**Figura 23.** Vistas de los deslizamientos secundarios con sus coronas y escarpas respectivas, lado derecho 22 m de altura y lado izquierdo 12 m de altura aproximadamente; ambos deslizamientos, aguas abajo originaron flujos de detritos que embalsaron el río Buldibuyo. Fuente: Elaboración Propia 2019

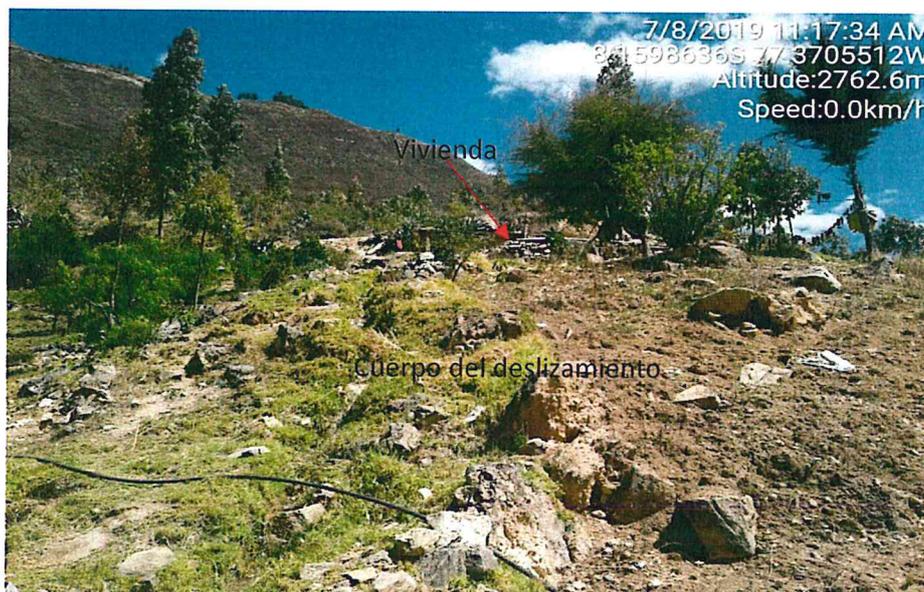
**Figura 24.** Vivienda del sector Auyos ubicada en el cuerpo del deslizamiento antiguo reactivado el año 2003, actualmente el peligro es inminente en cualquier momento puede reactivarse nuevamente, esta vivienda debe ser reubicada. Fuente: Elaboración Propia 2019

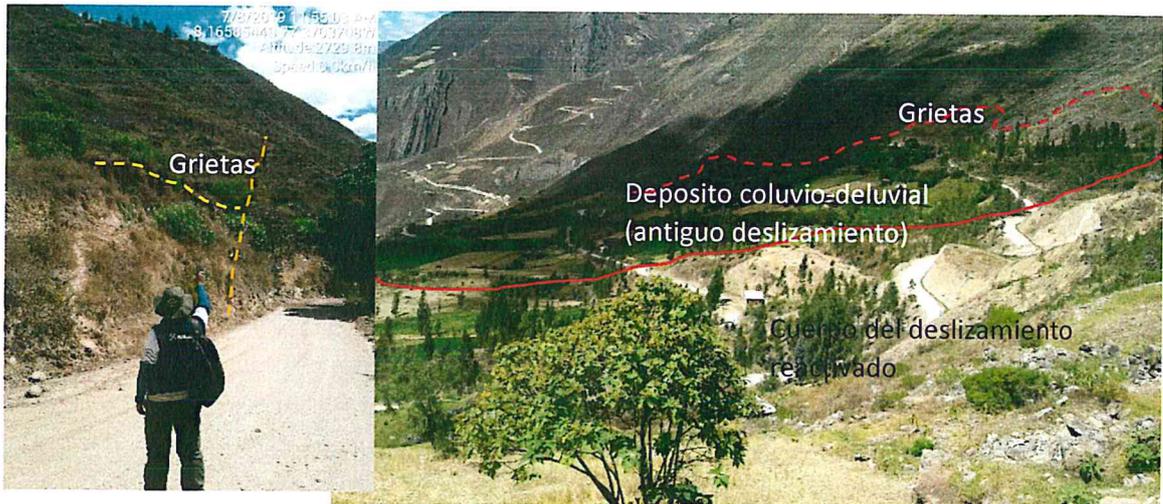
**Figura 25.** El sector Auyos se encuentra sobre un depósito coluvio-deluvial de un antiguo deslizamiento, con evidencias a reactivarse ya que hay ciertas grietas de 15 cm de ancho, 70 m a 160 m de largo, en la ladera de montaña, se encuentra cerca al cuerpo del deslizamiento reactivado el año 2003. Fuente: Elaboración Propia 2019

- d) El sector de Auyos donde se asientan cerca de 10 viviendas en depósitos coluvio-deluviales de un antiguo deslizamiento, no fue reactivado en el año 2003, es propensa a deslizar ya que se encontró grietas de 15 cm de ancho en la parte alta de la ladera, a inmediaciones de sus escarpas antiguas y su corona, poniendo en peligro por deslizamiento a esta zona.

- Peligro alto por deslizamiento en el sector de Auyos ya que cerca de 10 viviendas, 4 km de trocha carrozable y 22 ha de área agrícola, ubicadas sobre un depósito coluvio-deluvial antiguo proveniente del deslizamiento antiguo que no fue reactivado el año 2003 y que en algún momento puede reactivarse, pues se han identificado en campo grietas en las laderas y cerca de sus escarpas antiguas.

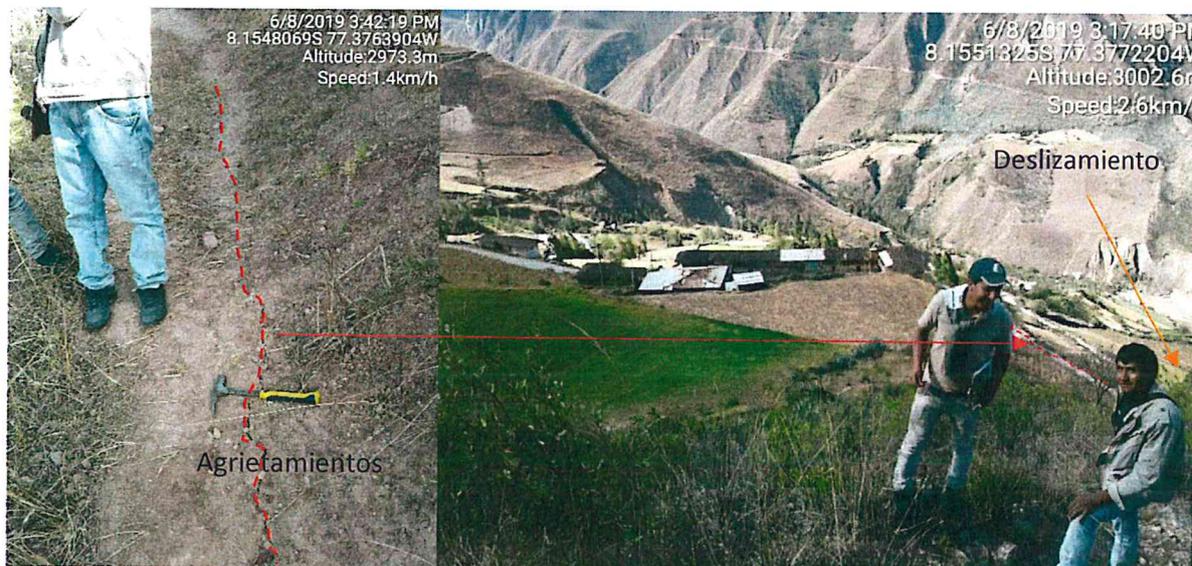
**Figura 26.** Presencia de agrietamientos ubicados a 40 m hacia el suroeste del anexo de Asia y detrás de la corona del deslizamiento antiguo reactivado el año 2003, sus dimensiones son de 5 mm a 1 cm de ancho, con 40 m a 50 m de largo. Fuente: Elaboración Propia 2019

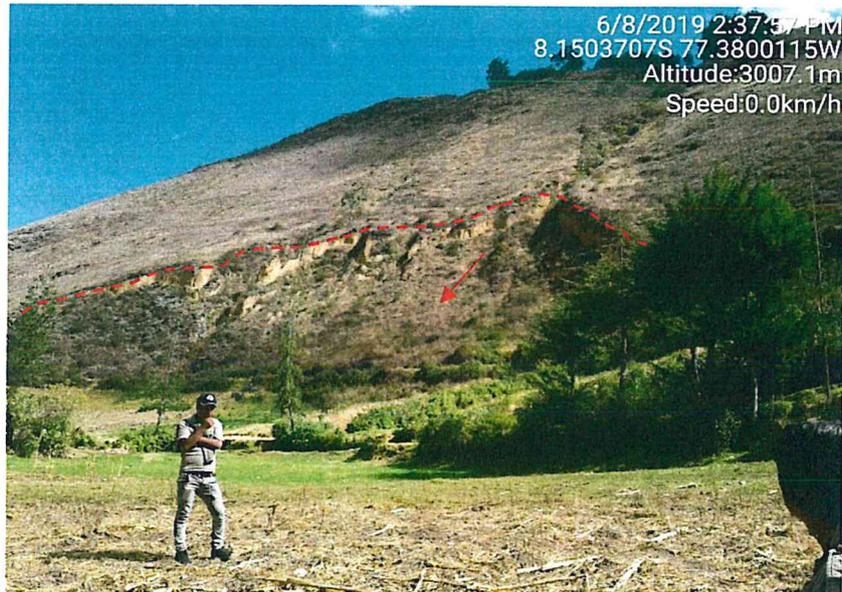
**Figura 27.** Identificación de deslizamiento antiguo inestable ubicado a 445 m al noroeste del área urbana de Asia, presenta una escarpa de 12 m a 20 m de altura. Fuente: Elaboración Propia 2019

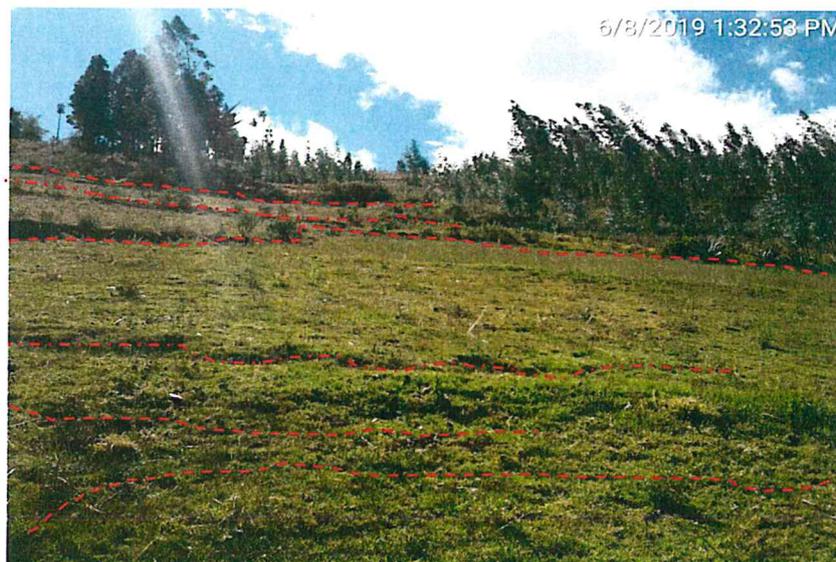
Las reptaciones de suelos coluvio-deluviales y deluviales de ladera identificados en la parte alta del sector La Rinconada y cerca de Nuevo Asia, presentan saltos de grietas curvas de 0.70 y 1.50 m de altura, con 686 m y 100 m de longitud estimando un área de reptación de suelos susceptible a deslizar de 103 111m<sup>2</sup>, poniendo en peligro 4 viviendas y 10 ha de cultivo. De igual forma se han registrado reptaciones de suelos rojos, con leves escalonamientos, ubicados a 350 m hacia el sureste del anexo de Asia, podría afectar a largo plazo 1.8ha de cultivo y 60 m de trocha carrozable Asia-Huaylillas (en la parte baja y alta de la zona de influencia).

**Figura 28.** Se han identificado en el sector La Rinconada, procesos de escarpas con saltos de 1.50 m y 0.75 m de altura (Zona de reptación), que indica que se está generando un deslizamiento, de seguir el proceso afectaría a 4 viviendas y zonas de cultivo, Fuente: Elaboración Propia 2019

- Peligro alto o potencial por probable ocurrencia de deslizamiento a 1.2 km hacia el norte del anexo de Asia (sector La Rinconada), en zona de reptación pues presenta grietas, escarpas y saltos de 1.5m a 0.70 m de altura, de seguir el proceso puede afectar 10 ha agrícolas y 2 viviendas, de igual forma peligro medio por reptación de suelos a largo plazo ubicado a 350 hacia el este de dicho anexo, puede afectar 120 m de trocha carrozable y 1.8 ha de sembrío de alfalfa.

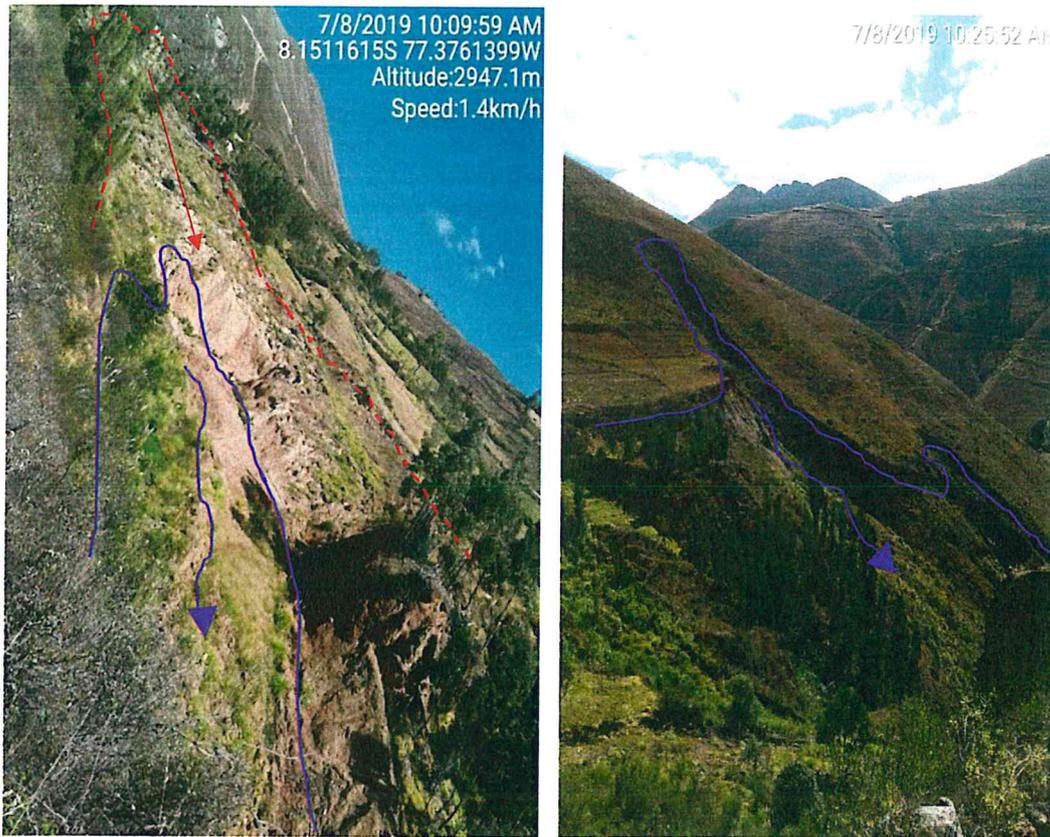
**Figura 29.** Deslizamiento antiguo retrogresivo, ocurrido el año 2000 en el sector La Rinconada, actualmente en proceso de reactivación, ya que presenta grietas posteriores a la corona y dentro del cuerpo del mismo, aguas abajo interseca a la quebrada Asia, generando flujos de detritos en periodos de precipitaciones intensas y activación de flujos de detritos colgados en laderas, en dirección al río Buldibuyo. Fuente: Elaboración Propia 2019

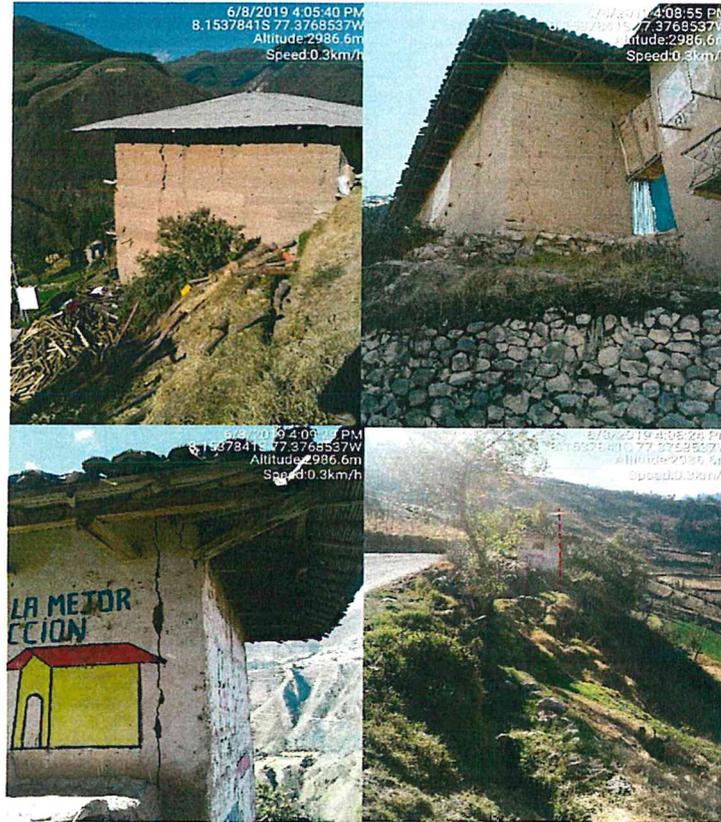
**Figura 30.** Viviendas del pueblo de Asia, afectados parcialmente por el sismo ocurrido en mayo del 2019 en Loreto de 8 Mw, grados de magnitud en la escala de Richter, causando fisuramientos severos e inclinación de viviendas situadas en las laderas de las montañas. Fuente: Elaboración Propia 2019

- e) Cabe indicar que en el anexo de Asia se registraron fisuras en las viviendas debido al último sismo registrado en la selva norte del Perú de 8Mw, ya que se encuentra sobre depósitos coluvio-deluviales, seguidos de lutitas y areniscas fracturadas de mala calidad de color gris cremoso (Suelos susceptibles a periodos altos de amplitud de ondas sísmicas).

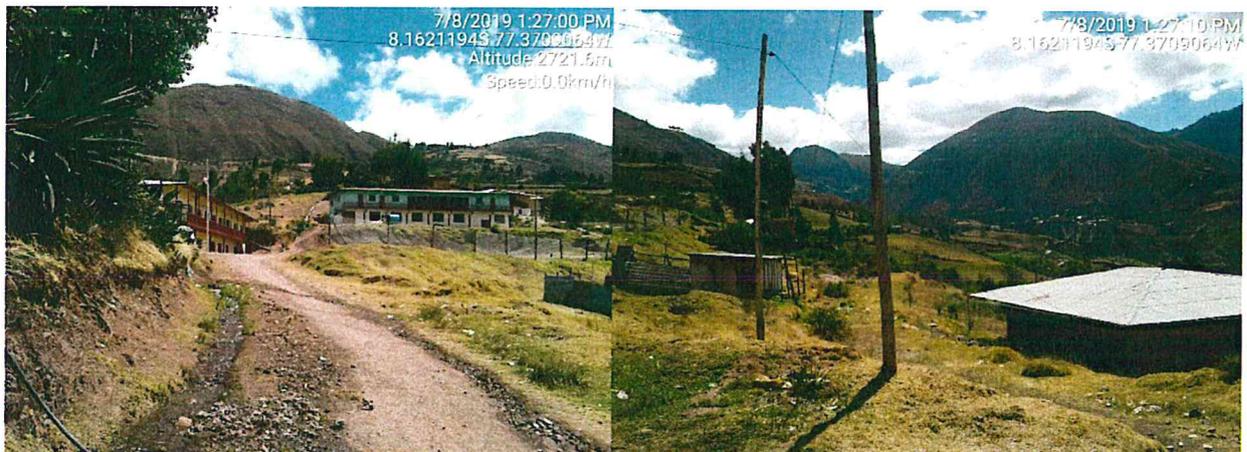
**Figura 31.** Viviendas del pueblo de Nuevo Asia, ubicadas parcialmente en roca volcánica fracturada y suelos rojos, se debería hacer drenar las aguas de escorrentías por drenajes de concreto armado y banquetear la ladera de suelos rojos con muros de gaviones para estabilizar estos suelos y hacer mejoramiento de estos, antes de cimentar. Fuente: Elaboración Propia 2019
