# INFORME TÉCNICO N° A6673

DIRECCIÓN DE GEOLOGÍA  
AMBIENTAL Y RIESGO GEOLÓGICO

## DESLIZAMIENTO DEL CERRO SITO MORA VILLA JUNÍN

(Distrito Río Tambo, Provincia Satipo, Región Junín)

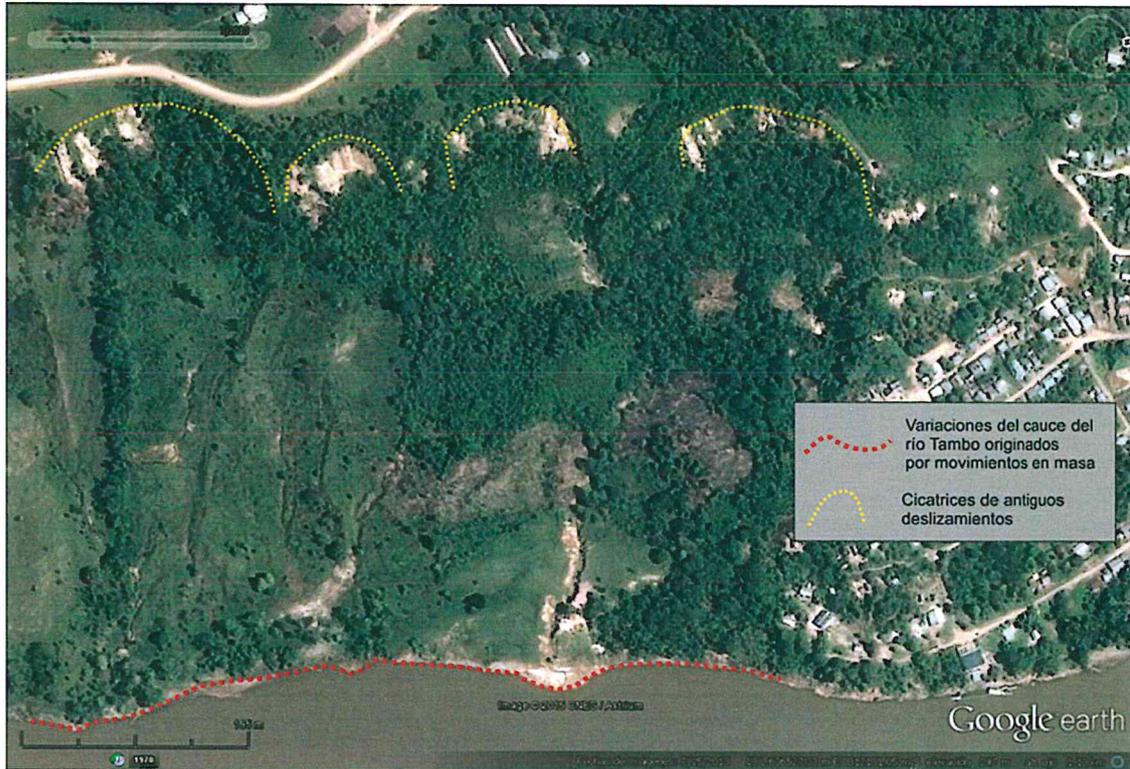
Figura 10. Se observan las “crestas”, cuerpo y variaciones del cauce del río Tambo, originados por movimientos en masa (deslizamientos – flujos).

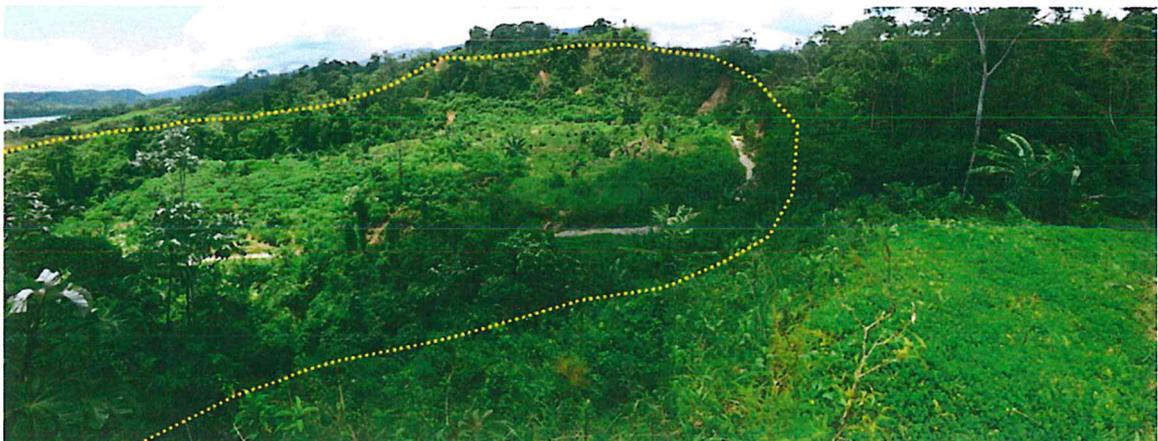
Las escarpas de estos deslizamientos antiguos tienen longitudes entre 110 m a 220 m, son de formas semicirculares, los saltos de las escarpas principales son de hasta 20 m.

Foto 7. Deslizamiento antiguo, en el flanco este del cerro Sito Mora.

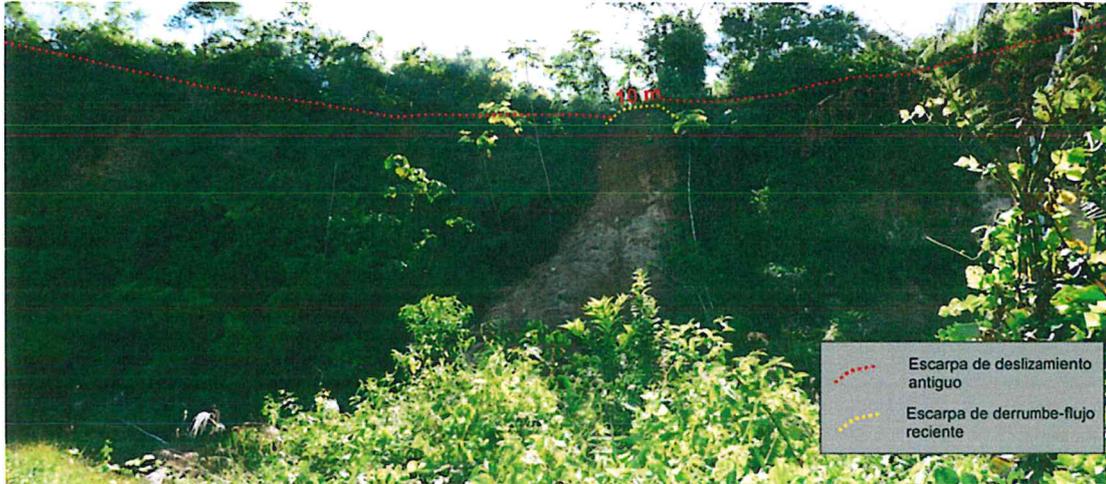
En las escarpas de estos deslizamientos, se están generando derrumbes y derrumbes-flujos, que han afectado a trocha carrozable (actualmente abandonada).

Foto 8. Se aprecia la escarpa del deslizamiento antiguo y procesos recientes.

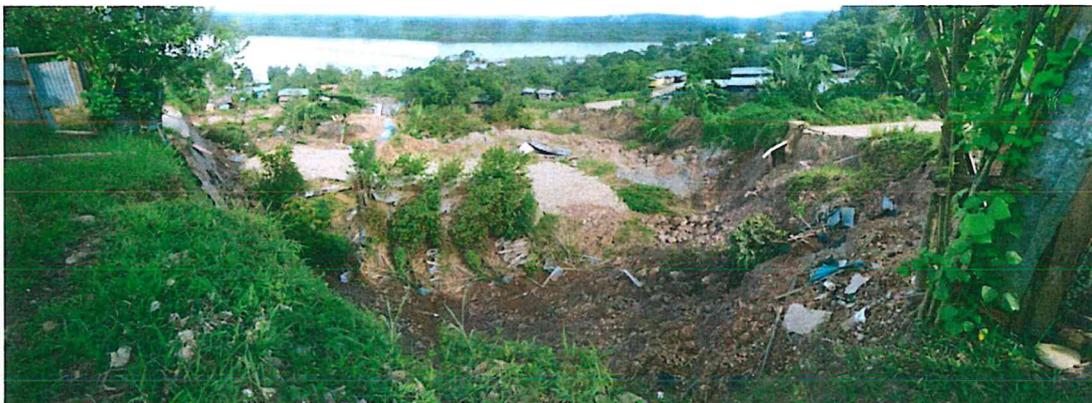
Este deslizamiento se ubica en el flanco este del cerro Sito Mora, margen izquierda del río Tambo, comprendido entre las cotas 215 a 255 m.s.n.m., se trata de un deslizamiento rotacional (foto 9 y figura 11).

Foto 9. Se aprecia la magnitud del proceso que afectó a la población asentada en este lugar.

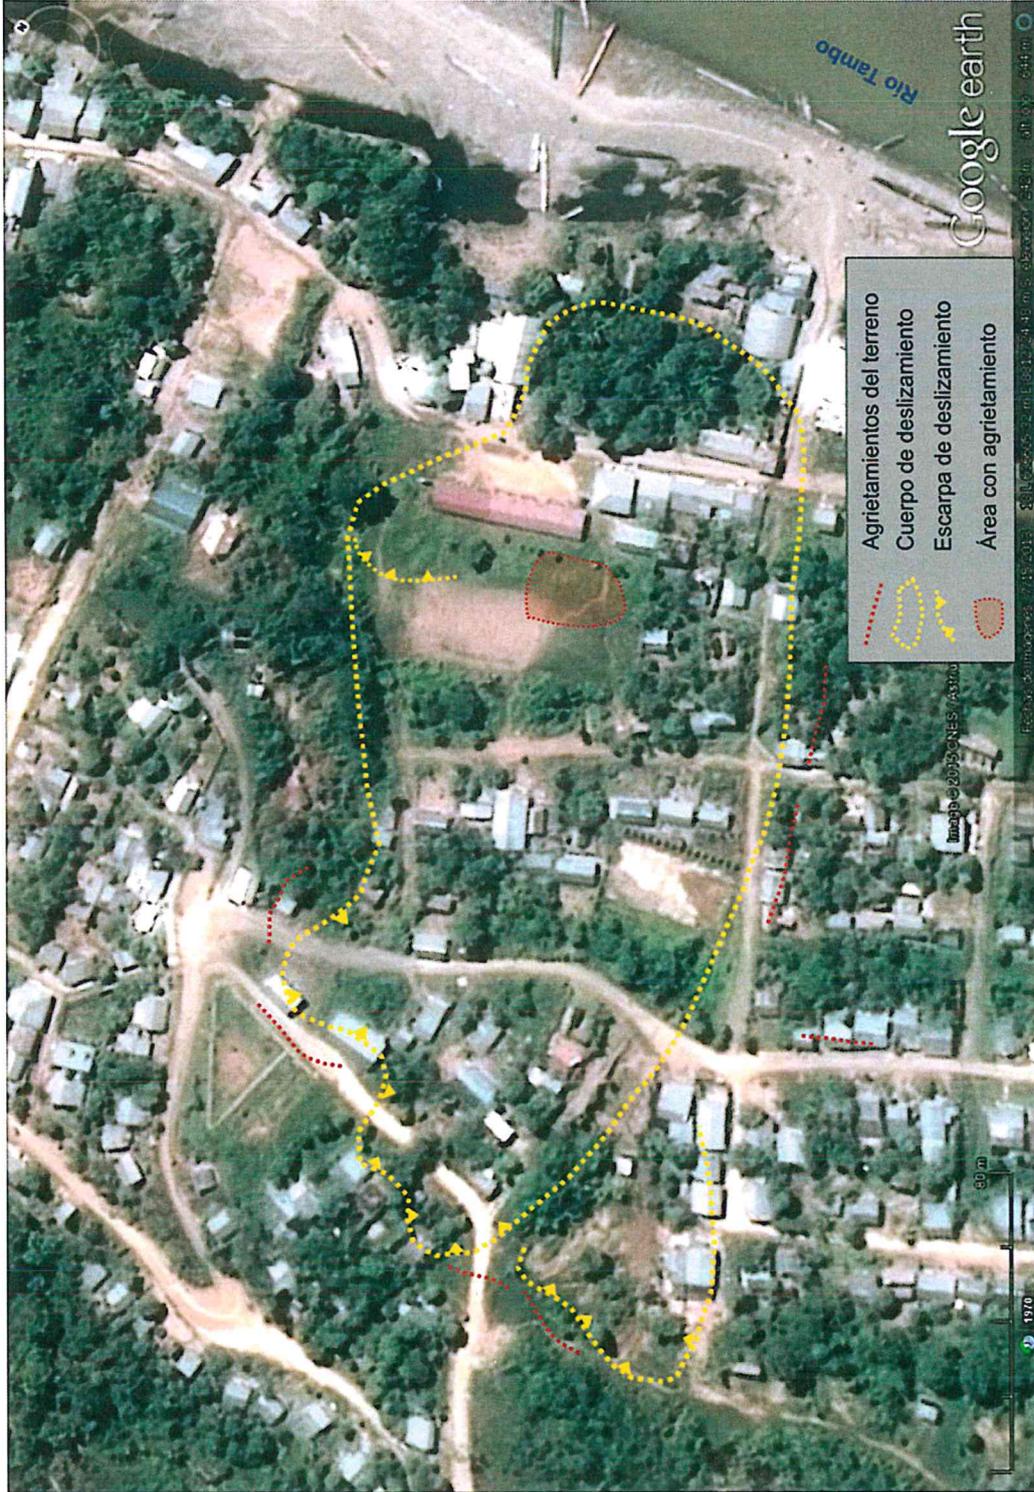
Figura 11. Se representa el deslizamiento que afectó al sector de Villa Junin.

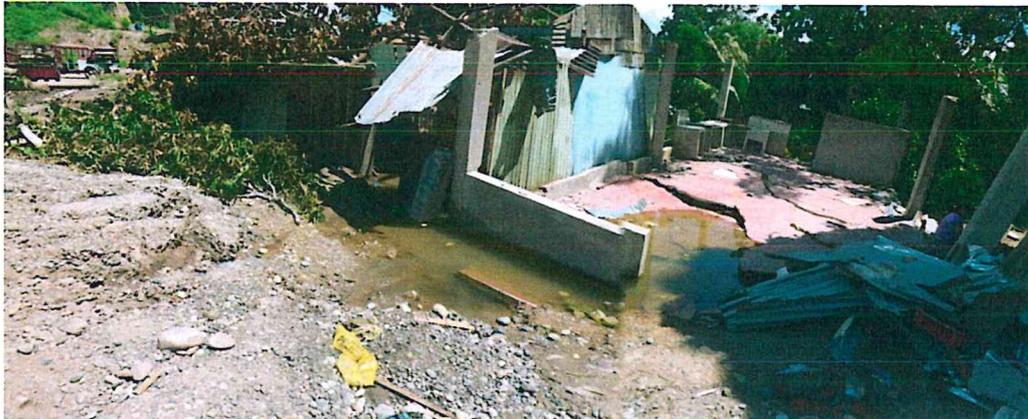
El evento ocurrido afectó al sector denominado como Villa Junín, destruyó más de 50 viviendas, un centro educativo, iglesia, loza deportiva, caminos rurales (150 m) de la trocha de acceso al poblado y postes de tendido eléctrico (fotos 10 a 14). En la cima del cerro se aprecia una antena de radio ligeramente inclinada (foto15).

Foto 10. Viviendas destruidas, en el pie del deslizamiento.

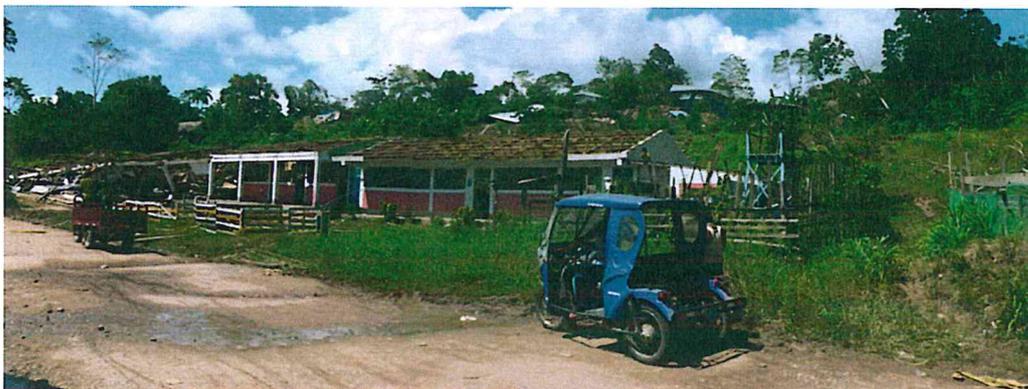
Foto 11. Centro Educativo N° 216 – Villa Junín.

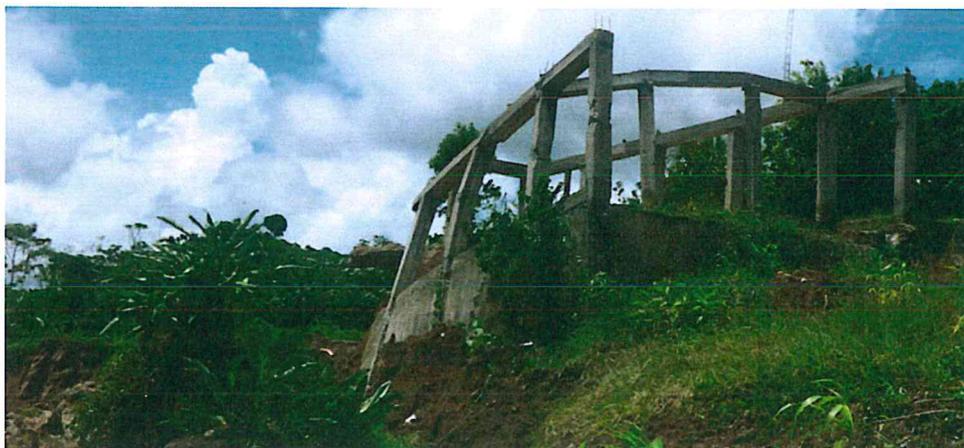
Foto 12. Infraestructura de la iglesia, completamente destruida.

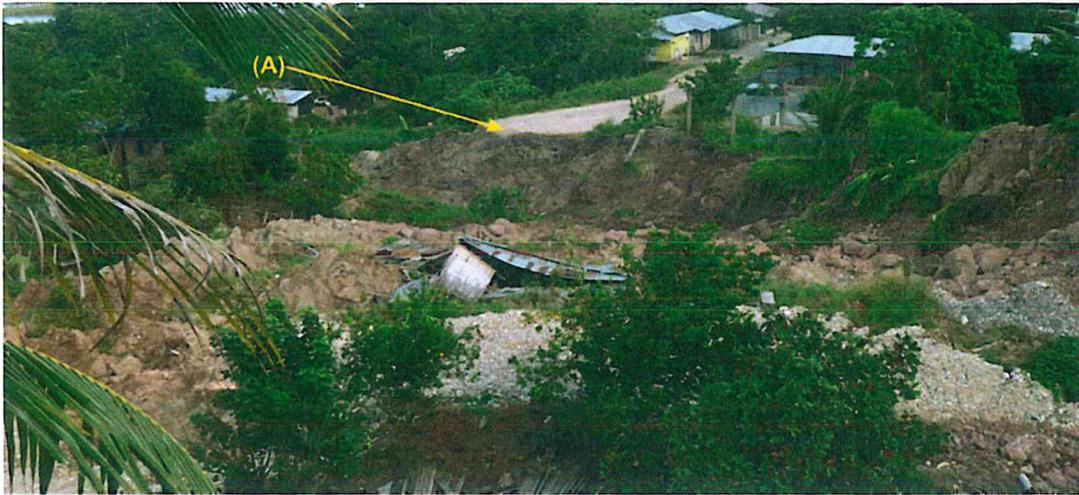
Foto 13. Se observa la vía afirmada (A) cortada por el deslizamiento.

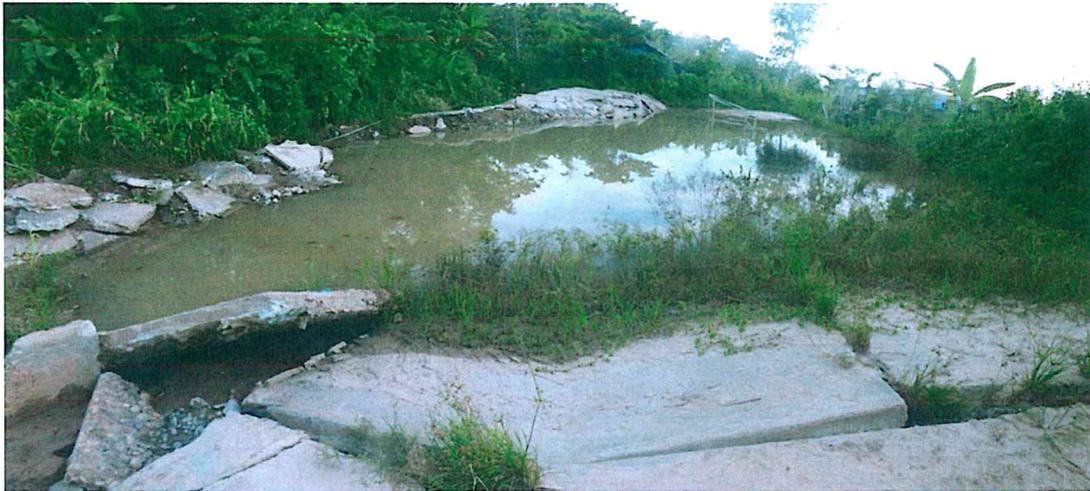
Foto 14. Estado de la loza deportiva, completamente destruida y con afloramientos de agua.

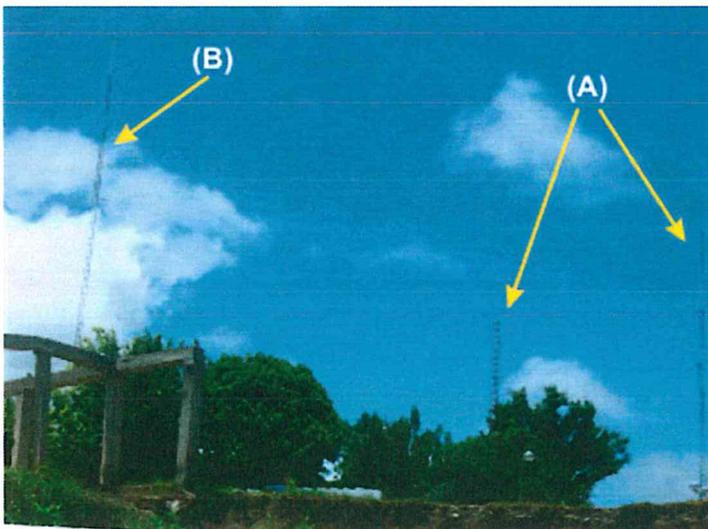
Foto 15. Se muestran las antenas ubicadas en la cima del cerro Sito Mora. La antena (B) se encuentra ligeramente inclinada.

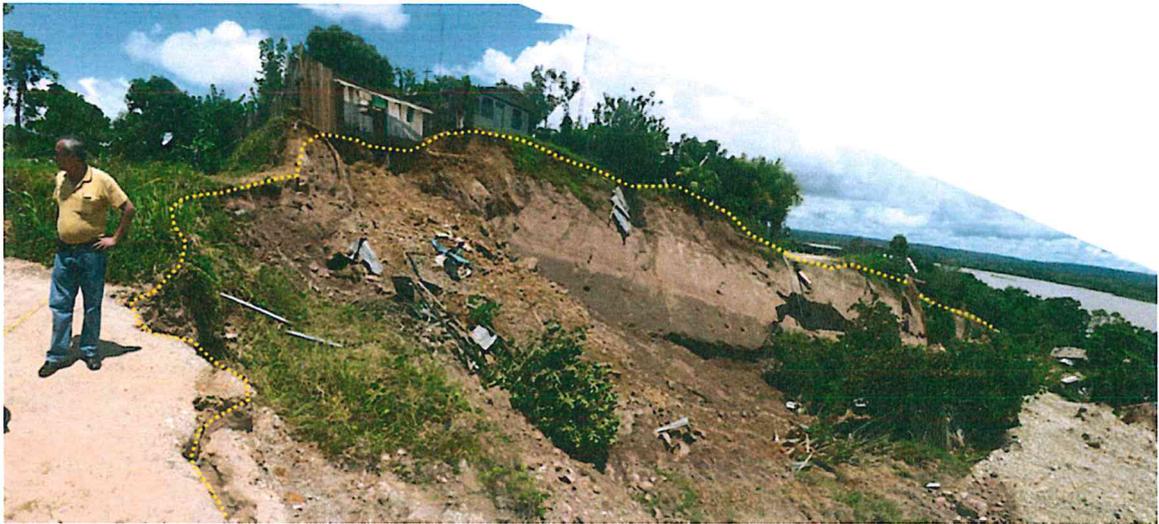
Se trata de un deslizamiento tipo rotacional, con una corona de 190 m y saltos hasta de 20 m, de forma semicircular e irregular (foto 16).

La escarpa principal, en el lado izquierdo, de forma plana, ha adquirido la forma de la superficie del estrato (roca aflorante). Es decir; este plano fue aprovechado para el desplazamiento de la masa del deslizamiento, convirtiéndose en este sector como deslizamiento – traslacional (foto 16).

Foto 16. Se muestra la escarpa principal de forma semicircular-irregular.

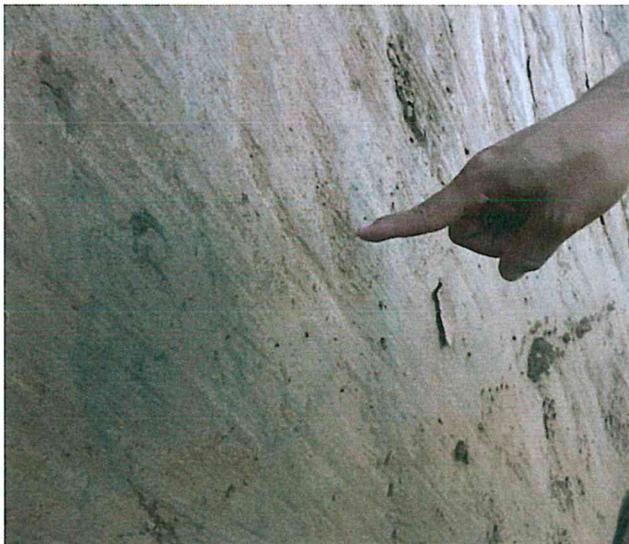
En la superficie de la arenisca, por donde se desplazó la masa del deslizamiento, se generaron estrías (foto 17) con inclinación de 50°, estas estructuras son producto de la fricción entre la masa que se estaba deslizando con la superficie de la roca. Las capas tienen un rumbo N50°E y buzamiento 75° SE.

Foto 17. Estrías dejadas en la superficie de la roca, por efecto del movimiento de la masa del deslizamiento.

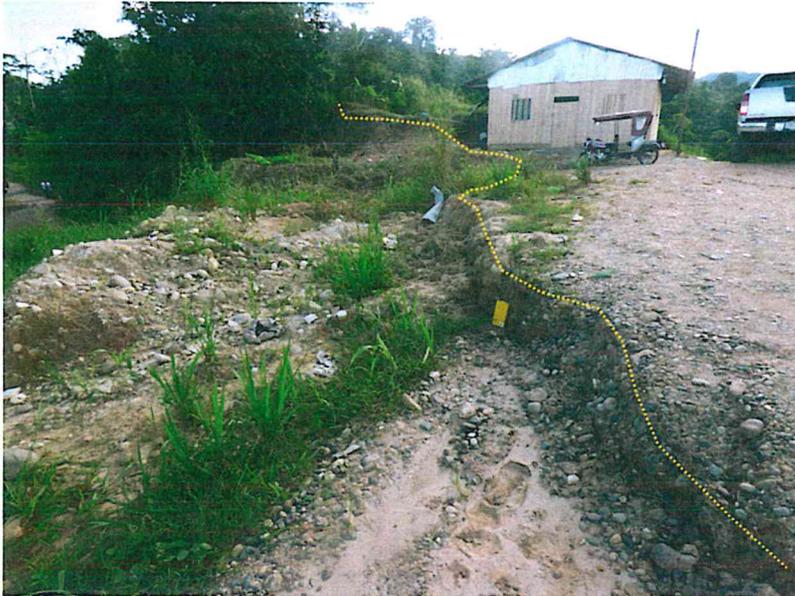
Por la presencia de agrietamientos del terreno y escarpas hacia atrás de la escarpa principal (corona) y bordes laterales, se afirma que el movimiento del deslizamiento es en forma retrogresiva. Es decir el deslizamiento va a seguir avanzando hacia atrás y como también hacia los lados (movimiento lateral). Ver fotos 18 y 19.

Por detrás de la escarpa principal, en el lado derecho, se tiene una escarpa con longitud de 30 m y un salto de 30 cm, de forma semicircular e irregular (foto 18). Por el lado izquierdo se tienen agrietamientos y una escarpa con un salto de 10 cm y un agrietamiento con una longitud de 20 m (foto 19).

Foto 18. Escarpa que se está formando por lado derecho de la escarpa principal.

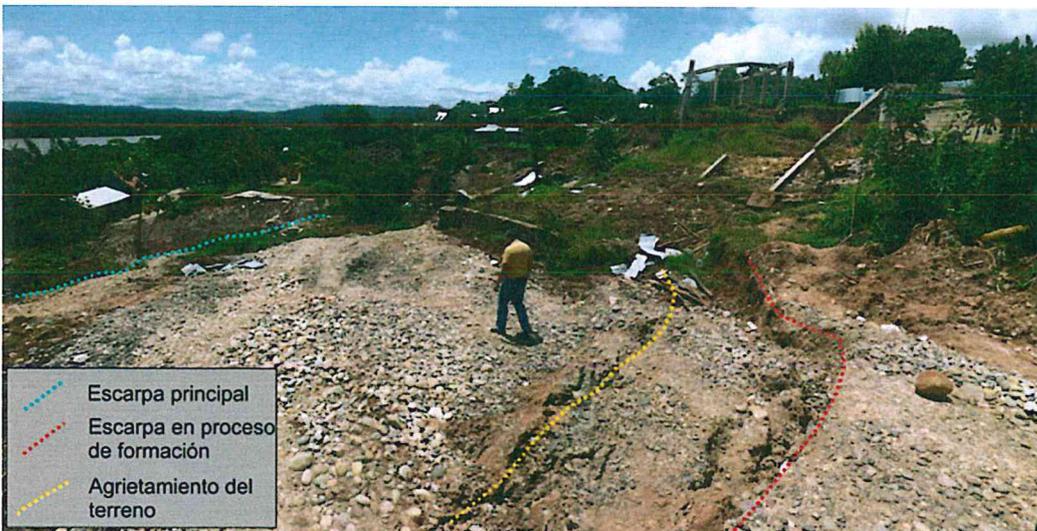
Foto 19. Escarpa que se está formando atrás de la escarpa principal, también se aprecian los agrietamientos del terreno.

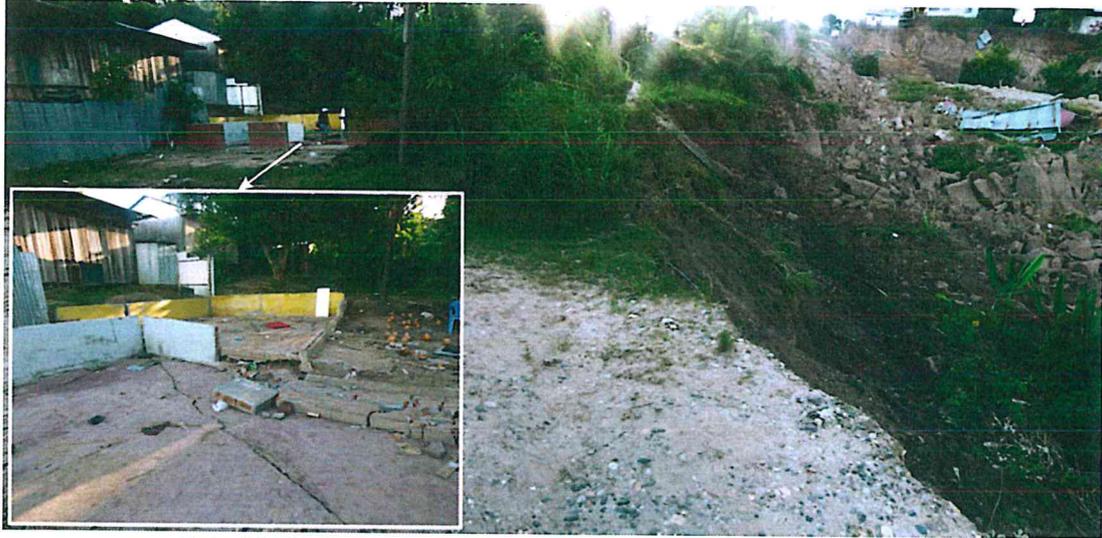
En borde derecho, en su parte media superior, se apreció otro agrietamiento del terreno del terreno, que afectó viviendas (foto 20).

Foto 20. Se aprecia el agrietamiento en el piso de la vivienda.

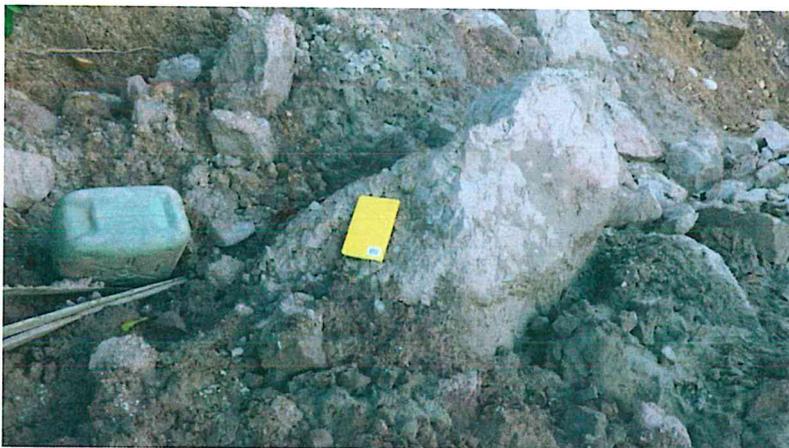
En el cuerpo del deslizamiento, en la parte superior y media del cuerpo del deslizamiento se aprecian bloques de arenisca y de conglomerados, predominando los primeros, de formas angulosas con diámetros de hasta 1 m (foto 21)

Foto 21. Se aprecia el bloque de roca de forma angulosa.

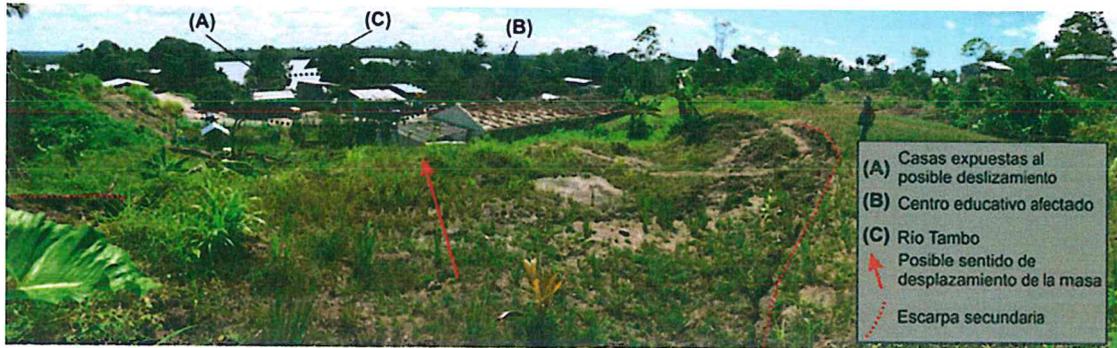
En el cuerpo del deslizamiento se observó escarpas secundarias, destacando la cercana al centro educativo. Tiene un salto de entre 50 a 80 cm, con una longitud de

30 m, es de forma circular (foto 22). De seguir el movimiento es muy probable que afecte viviendas y parte del centro educativo que se ubican en la parte inferior.

Foto 22. Se muestra la escarpa secundaria.

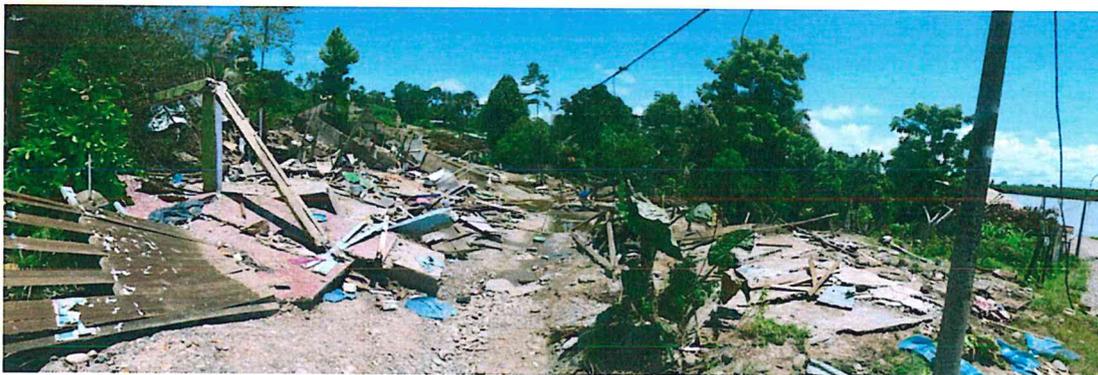
El pie del deslizamiento es de forma ovalada, el desplazamiento de la masa fue en sentido predominante N80°E. Las casas que encontraban en este sector fueron destruidas (foto 23). Se aprecian árboles inclinados, en sentido del desplazamiento de la masa (foto 24).

Foto 23. Viviendas ubicadas en el pie del deslizamiento que fueron completamente destruidas por el desplazamiento de la masa.

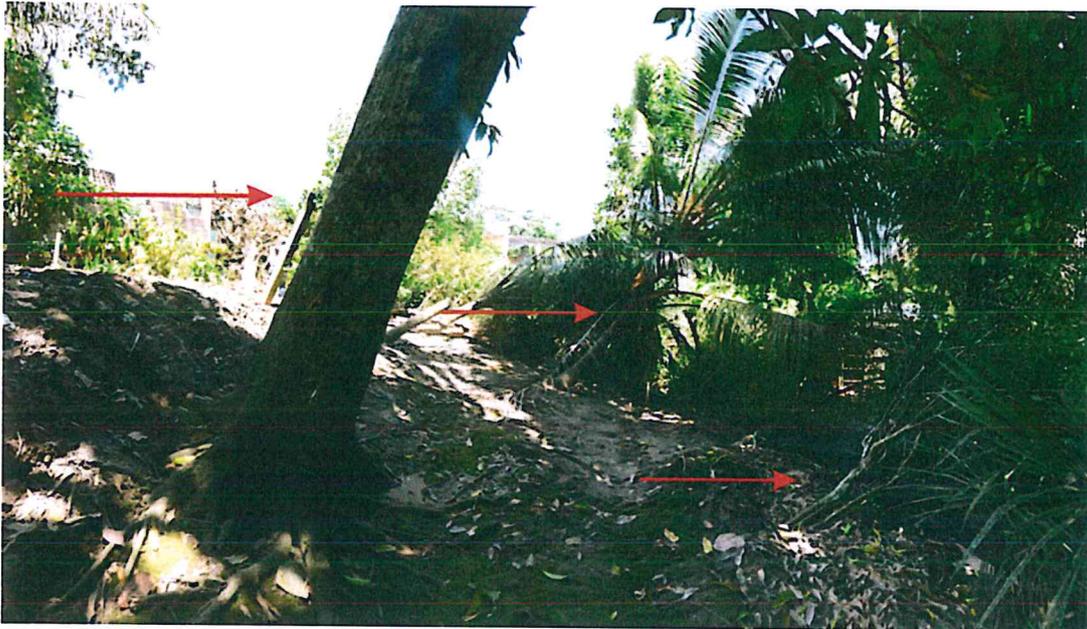
Foto 24. Las flechas indican el desplazamiento de la masa del deslizamiento, los árboles y plantas están en ese sentido.

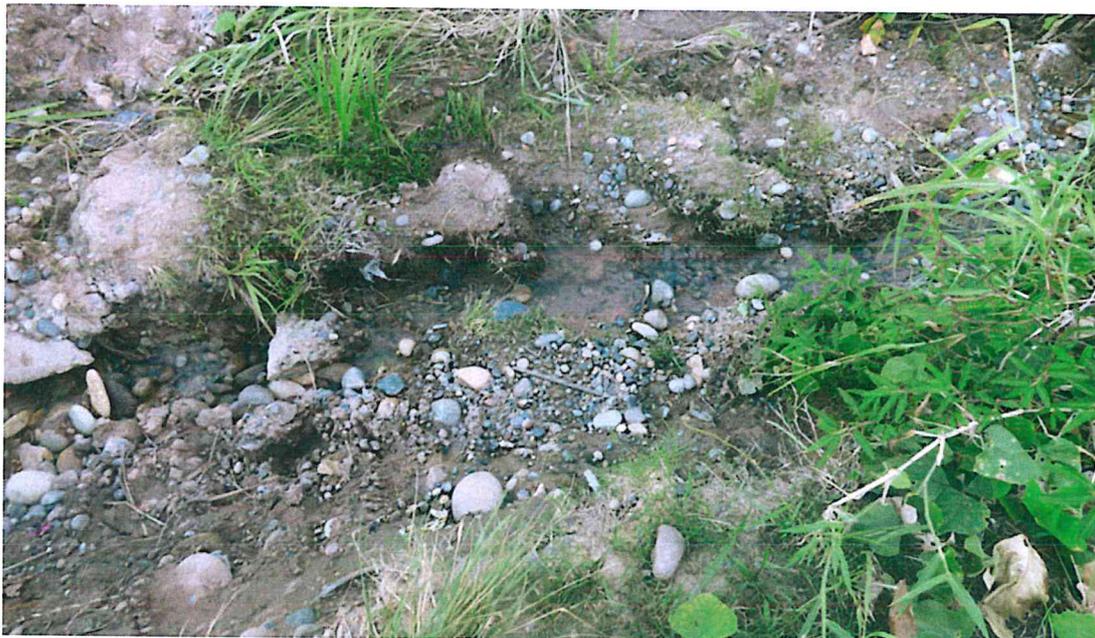
- Infiltración de agua proveniente de una “quebrada”, que fue obturada para fines urbanísticos (foto 25).
- Rocas de mala calidad, conformadas por areniscas y conglomerados. Inestable si se satura de agua.
- Pendiente del terreno menor de 15°.
- Deforestación de la zona, que permite la infiltración de agua al subsuelo (figura 12).
- Desagüe pluvial defectuoso, esto aumentó la infiltración de agua al subsuelo.
- Las letrinas también influenciaron en la saturación del terreno.
- Cuando se estaba ocasionado los asentamientos y agrietamientos del terreno las tuberías de agua han tenido que colapsar, las cuales han ayudado a humedecer más el terreno.

Foto 25. Cauce de la quebrada, que cruza el cuerpo del deslizamiento.

- En la zona, no afectada por el deslizamiento, se debe realizar un sistema de drenaje pluvial y desagüe, con la finalidad de no permitir la infiltración de agua al subsuelo. Como también se debe canalizar la quebrada y canalizar los puquiales.

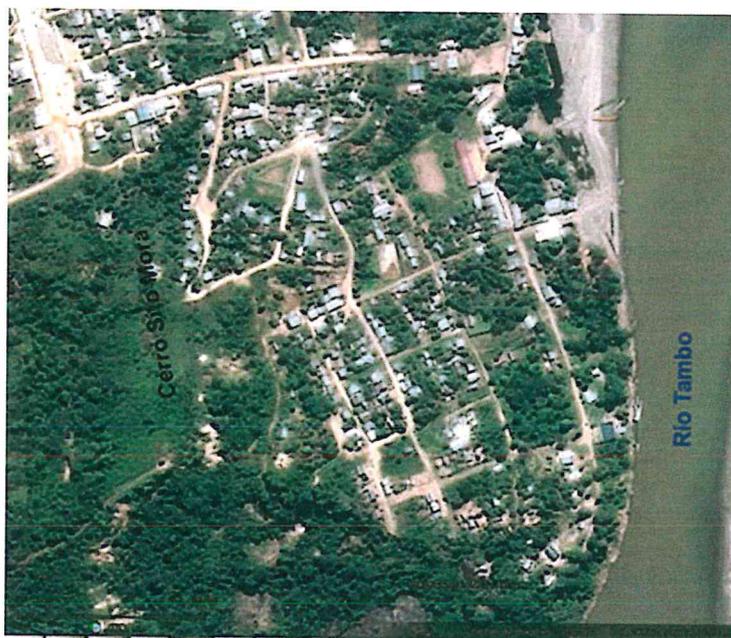
Las causas para la ocurrencia de estos procesos, se relacionan con la litología del substrato, pendiente del terreno y presencia de agua en los materiales (rocas y suelos). La deforestación ha favorecido el proceso.

Figura 12. Se aprecia la intensa deforestación de la zona.

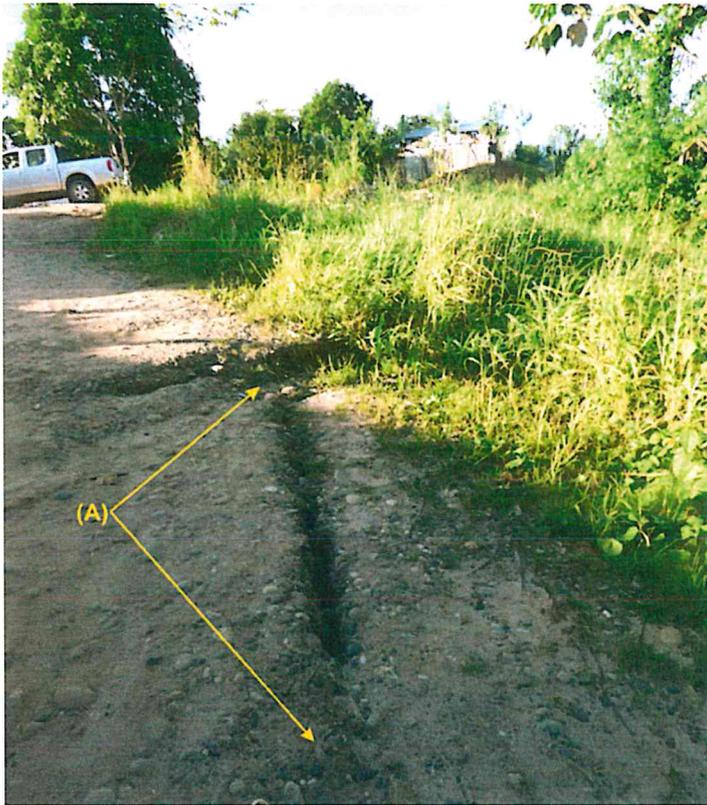
En la margen derecha del deslizamiento de Villa Junín, se está formando otro deslizamiento de menores dimensiones que el anterior, su escarpa tiene una longitud de 65 m, de avance retrogresivo. (foto 26 y figura 13).

En este sector se aprecia un puquial, que está saturado el terreno.

Foto 26. Agrietamientos del terreno, que se encuentran hacia atrás de la escarpa principal.

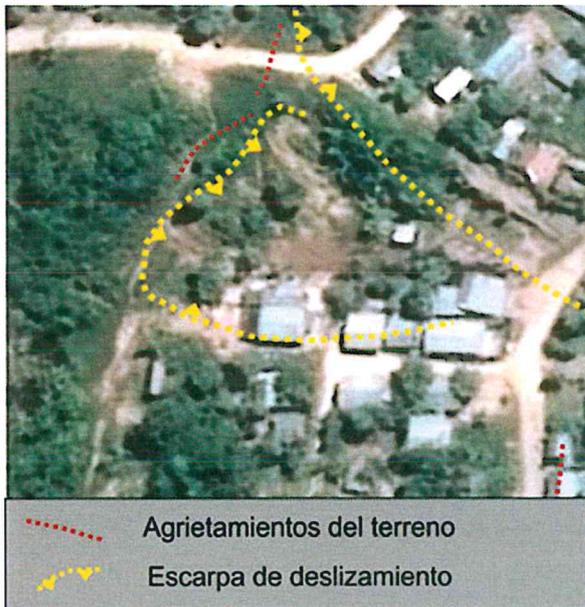
De seguir el movimiento afectaría las viviendas que se encuentran en dentro del cuerpo del deslizamiento (figura 13).

Figura 13. Deslizamiento ubicado en la margen derecha del deslizamiento de Sito Mora-Villa Junín.

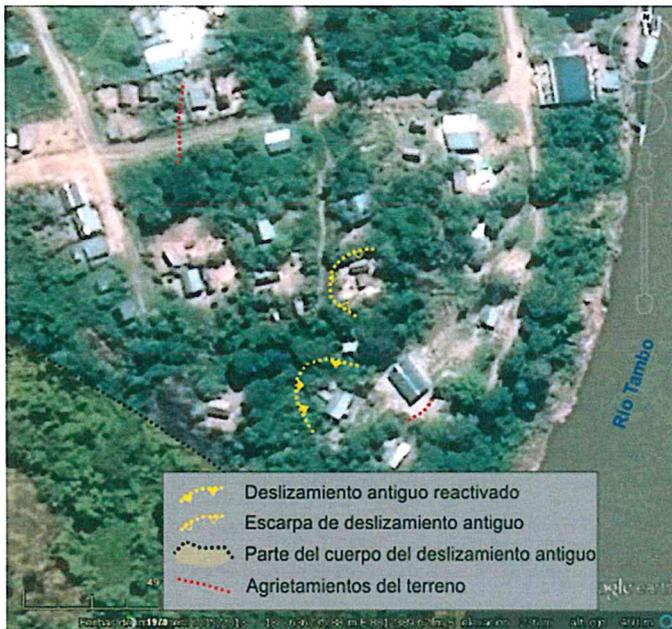
Figura 14. Procesos identificados en el sector Villa El Tambo.

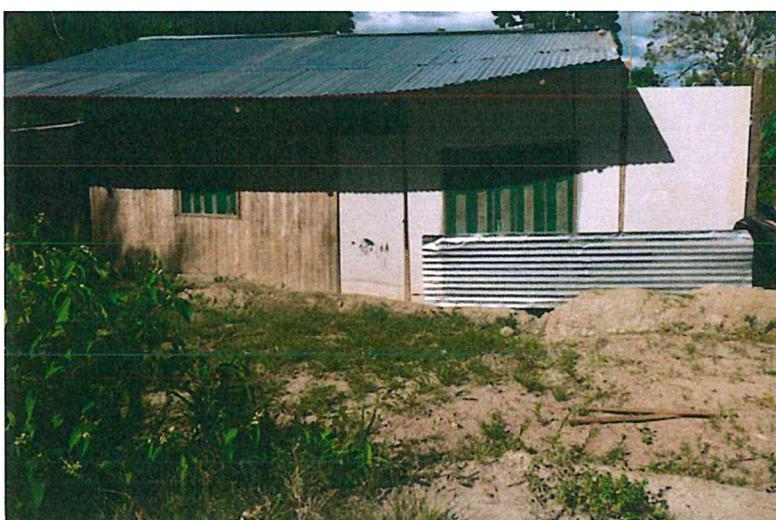
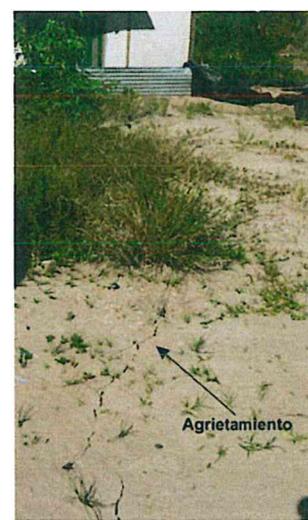
En la zona reactivada se observó agrietamientos y asentamientos del terreno, que han afectado viviendas (fotos 27 y 28).

Fotos 27 y 28. Se muestra asentamiento en la vivienda y la formación de agrietamientos en el terreno.

- Para los sectores que se encuentran la parte de Villa El Tambo, se debe hacer un sistema de drenaje pluvial y sellado de grietas, las viviendas que están colapsando deben ser reubicadas.
- En las zonas donde se están presentando agrietamientos del terreno se debe sellar las grietas, para evitar la infiltración de agua al subsuelo. Se debe monitorear sus posibles desplazamientos.
- En las zonas de reubicación no se han identificado movimientos en masa, se deben tener en cuenta las consideraciones del ítem 8.4.

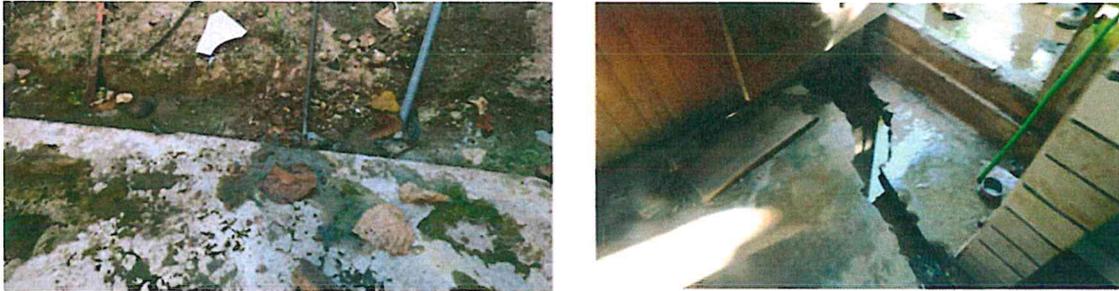
Entre la zona de Villa Junín y Villa El Tambo, se aprecia falta de drenaje pluvial, como también deficiencias en el drenaje domiciliario.

Se pudo apreciar sectores con abundantes filtraciones de agua, los pobladores manifiestan que en el periodo lluvioso se acentúan, esto afecta viviendas (fotos 29 y 30).

Fotos 29 y 30. Se aprecian las filtraciones de agua en una vivienda.

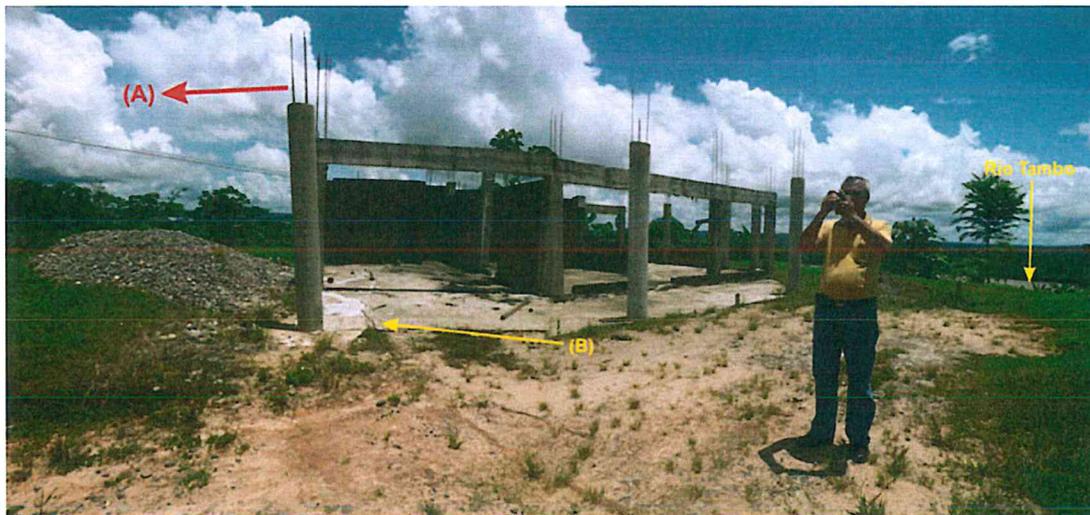
En una de las cumbres del cerro Sito Mora, se observó agrietamiento y asentamiento del terreno que afectó una construcción (foto 31).

Se podría formar un deslizamiento, que afectaría camino de acceso y estructura.

Foto 31. Estructura que ha fallado, se aprecian agrietamientos en el terreno y el piso de la estructura (B), se indica el sentido del desplazamiento (A).

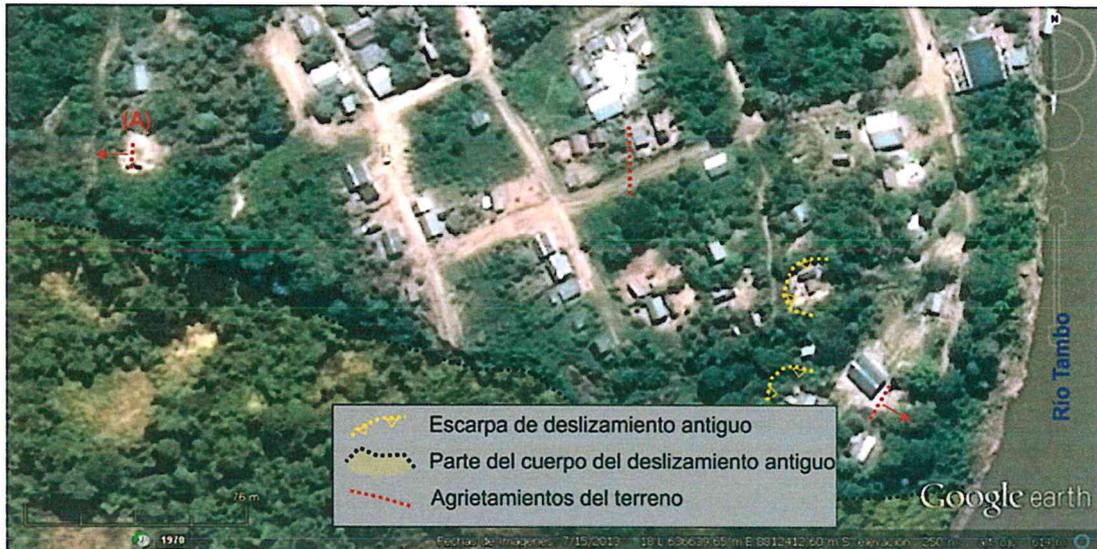
Figura 15. Se indica el sentido del movimiento (A) hacia el noroeste.

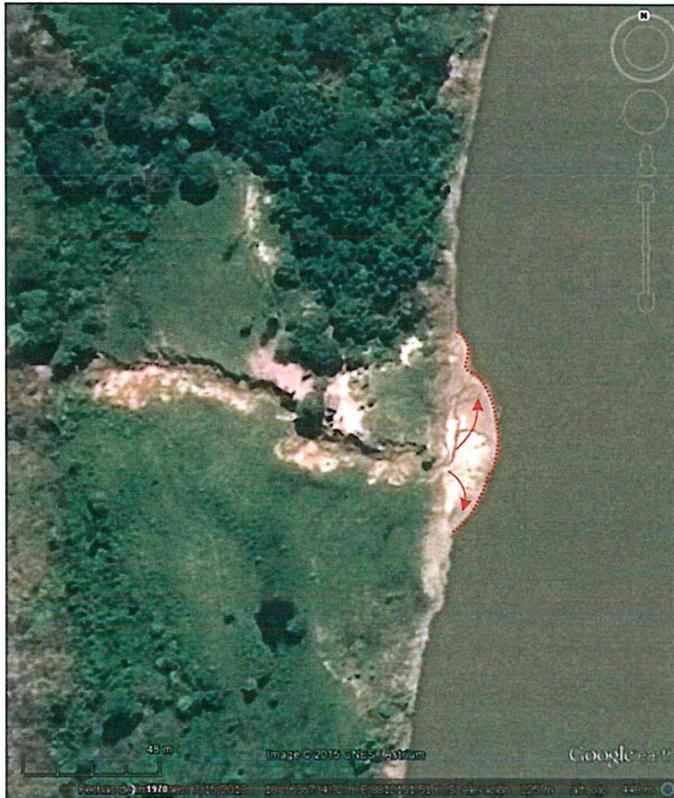
Por lo observado en las imágenes satelitales, el flujo de detritos forma un abanico que tiene una longitud de 85 m y modifica ligeramente la ribera de la margen izquierda del río Tambo (figura 17).

*Figura 17: Se aprecia el abanico dejado por el depósito del flujo de detritos, proveniente de la quebrada S/N del cerro Sito Mora.*

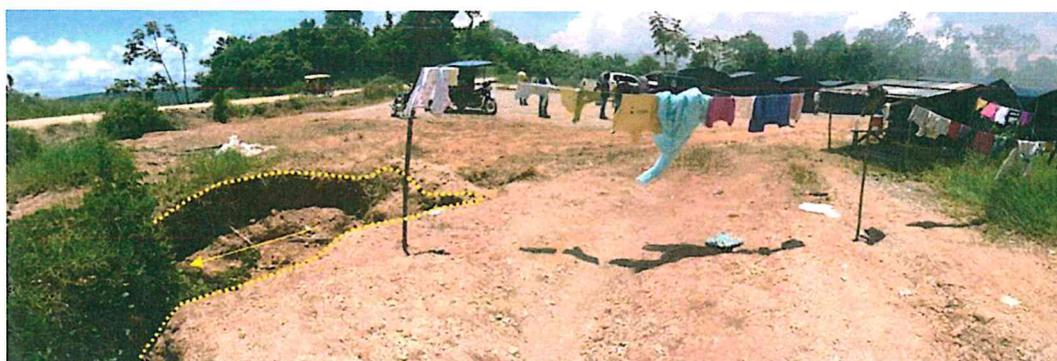
Foto 33. Proceso de erosión en cárcava, identificado cercano al área de albergue de Villa Junín.
