Informe Técnico N° A6966

EVALUACIÓN DE PELIGROS GEOLÓGICOS EN EL CENTRO POBLADO DE SAN LUCAS DE TONGOS

Región Huancavelica
Provincia Tayacaja
Distrito Pazos

OCTUBRE
2019

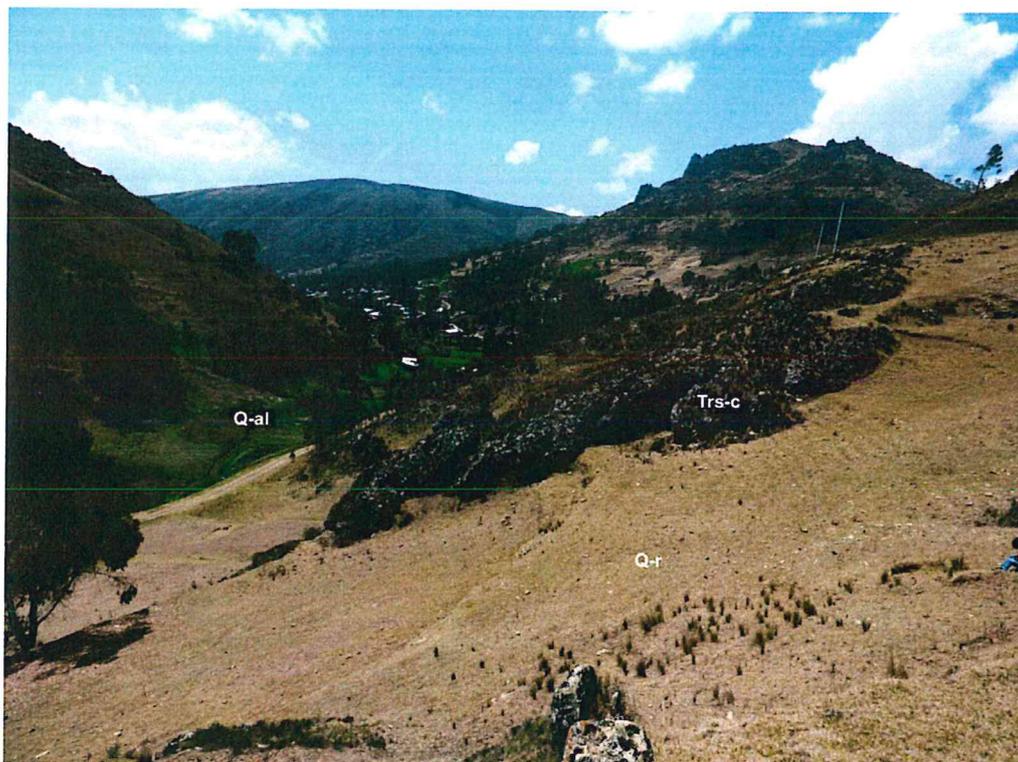
Figura 4: Vista con dirección al este, donde es posible observar el afloramiento de calizas de la Formación Chambará (Trs-c), rodeada por depósitos residuales (Q-r); hacia el fondo se puede observar los depósitos aluviales (Q-al).

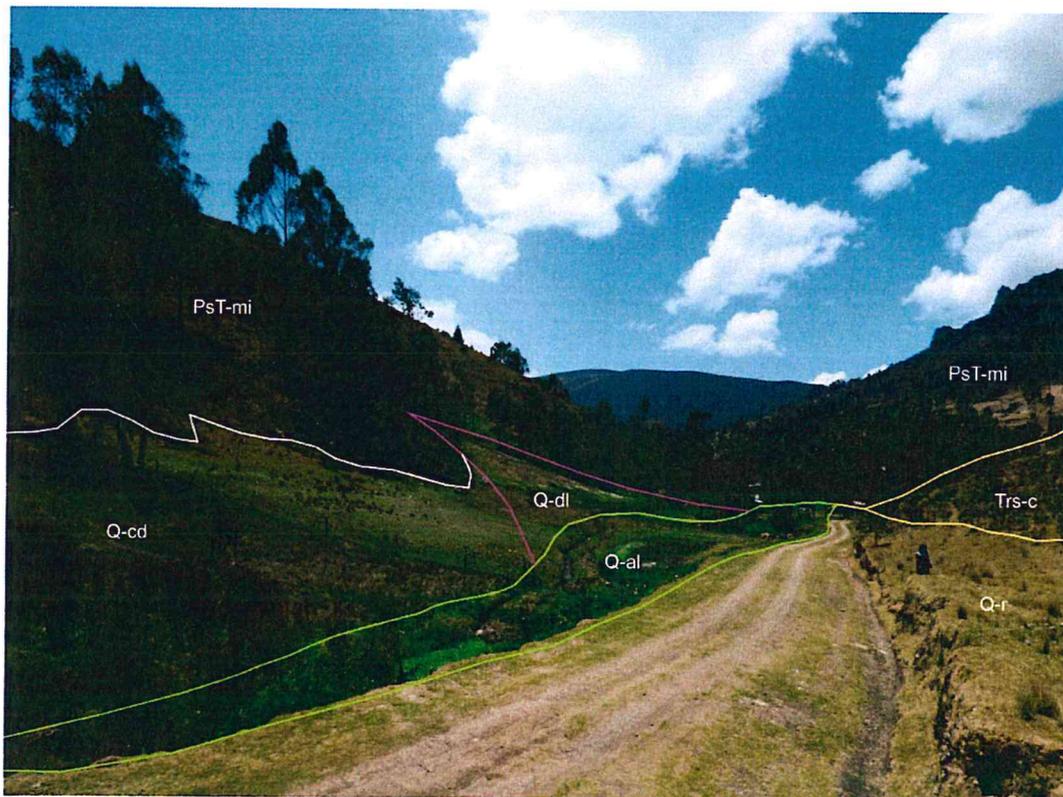
Figura 5: Vista con dirección hacia el este, se ha señalados los depósitos aluviales (Q-al), deluviales (Q-dl), coluvio-deluviales (Q-cd), residuales (Q-r), las calizas de la Formación Chambará (Trs-c) y la secuencia volcano-sedimentaria del Grupo Mitu (PsT-mi).

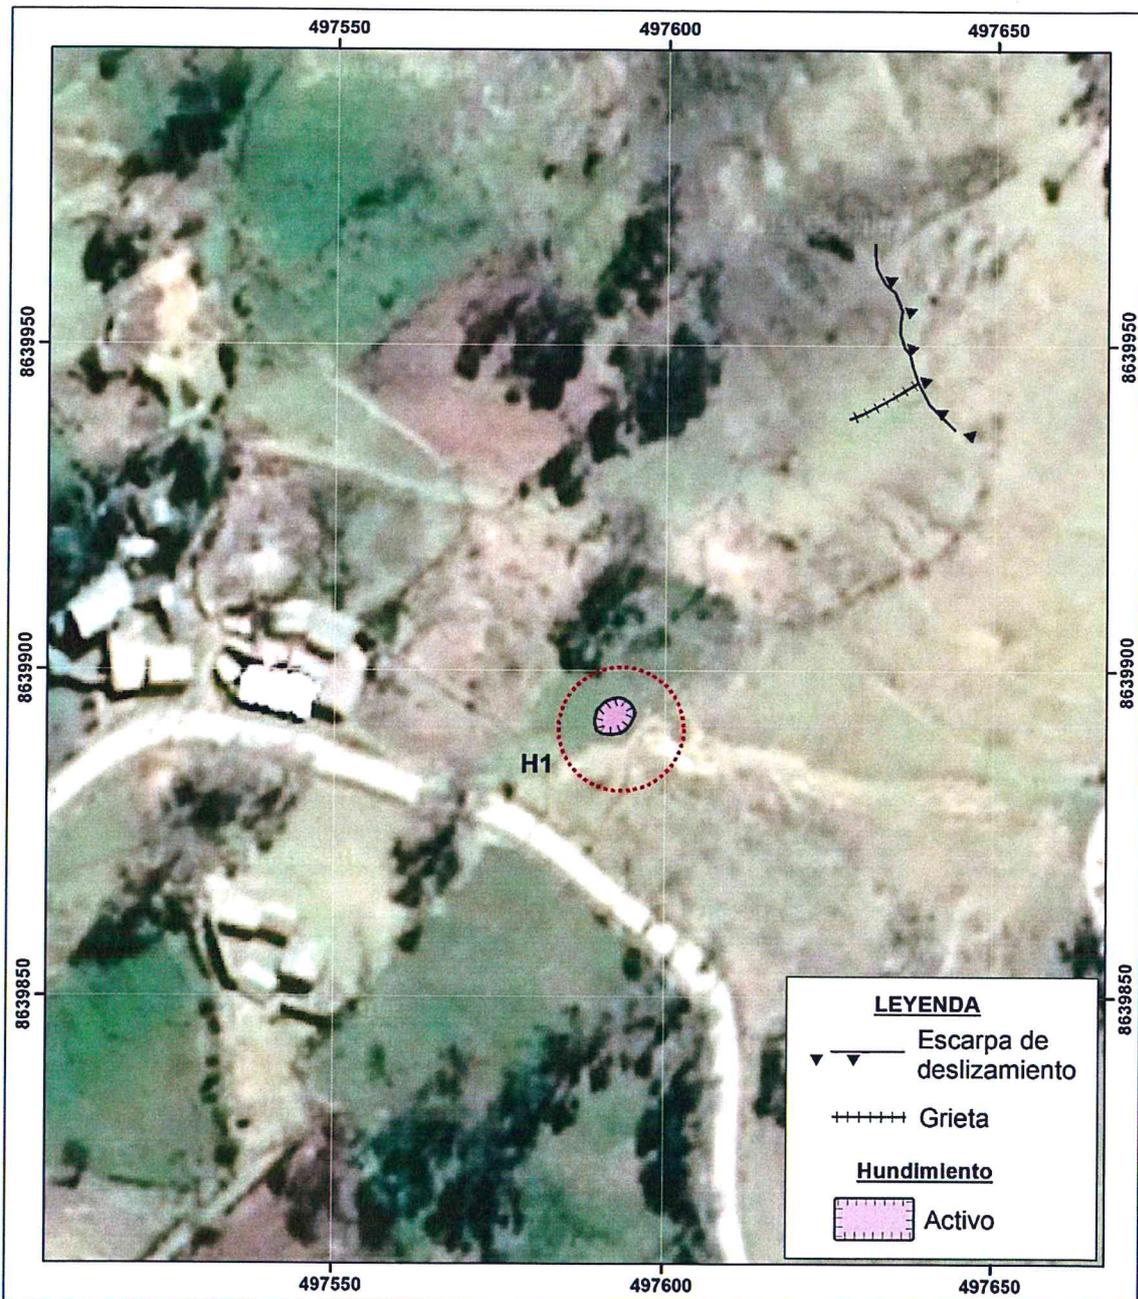
Figura 14: Imagen donde se ha marcado el hundimiento activo y con un círculo de color rojo el perímetro de seguridad a colocar para que la gente no se acerque a la zona hundida.

- g) El hundimiento activo (H1) ocurrió el día 30 de agosto del 2019, inició como un agujero de aproximadamente un metro de diámetro, el cual al día siguiente aumentó sus dimensiones hasta un diámetro promedio actual en superficie de 5.7 m. La zona hundida tiene forma

- j) Se considera que la zona de hundimiento H1 continua inestable, por presentar un substrato medianamente meteorizado y muy fracturados; la presencia de humedad en el suelo y rocas del substrato; presencia de paredes verticales dejadas por el hundimiento; y un ancho mayor en profundidad (12 m) que en superficie (5.7 m), que deja terreno colgado en superficie el cual puede colapsar.

1. Realizar el acordonamiento o colocar un perímetro de protección alrededor del hundimiento activo H1, el cual debe de tener por lo menos un diámetro de 12 m medidos desde el centro del hundimiento.

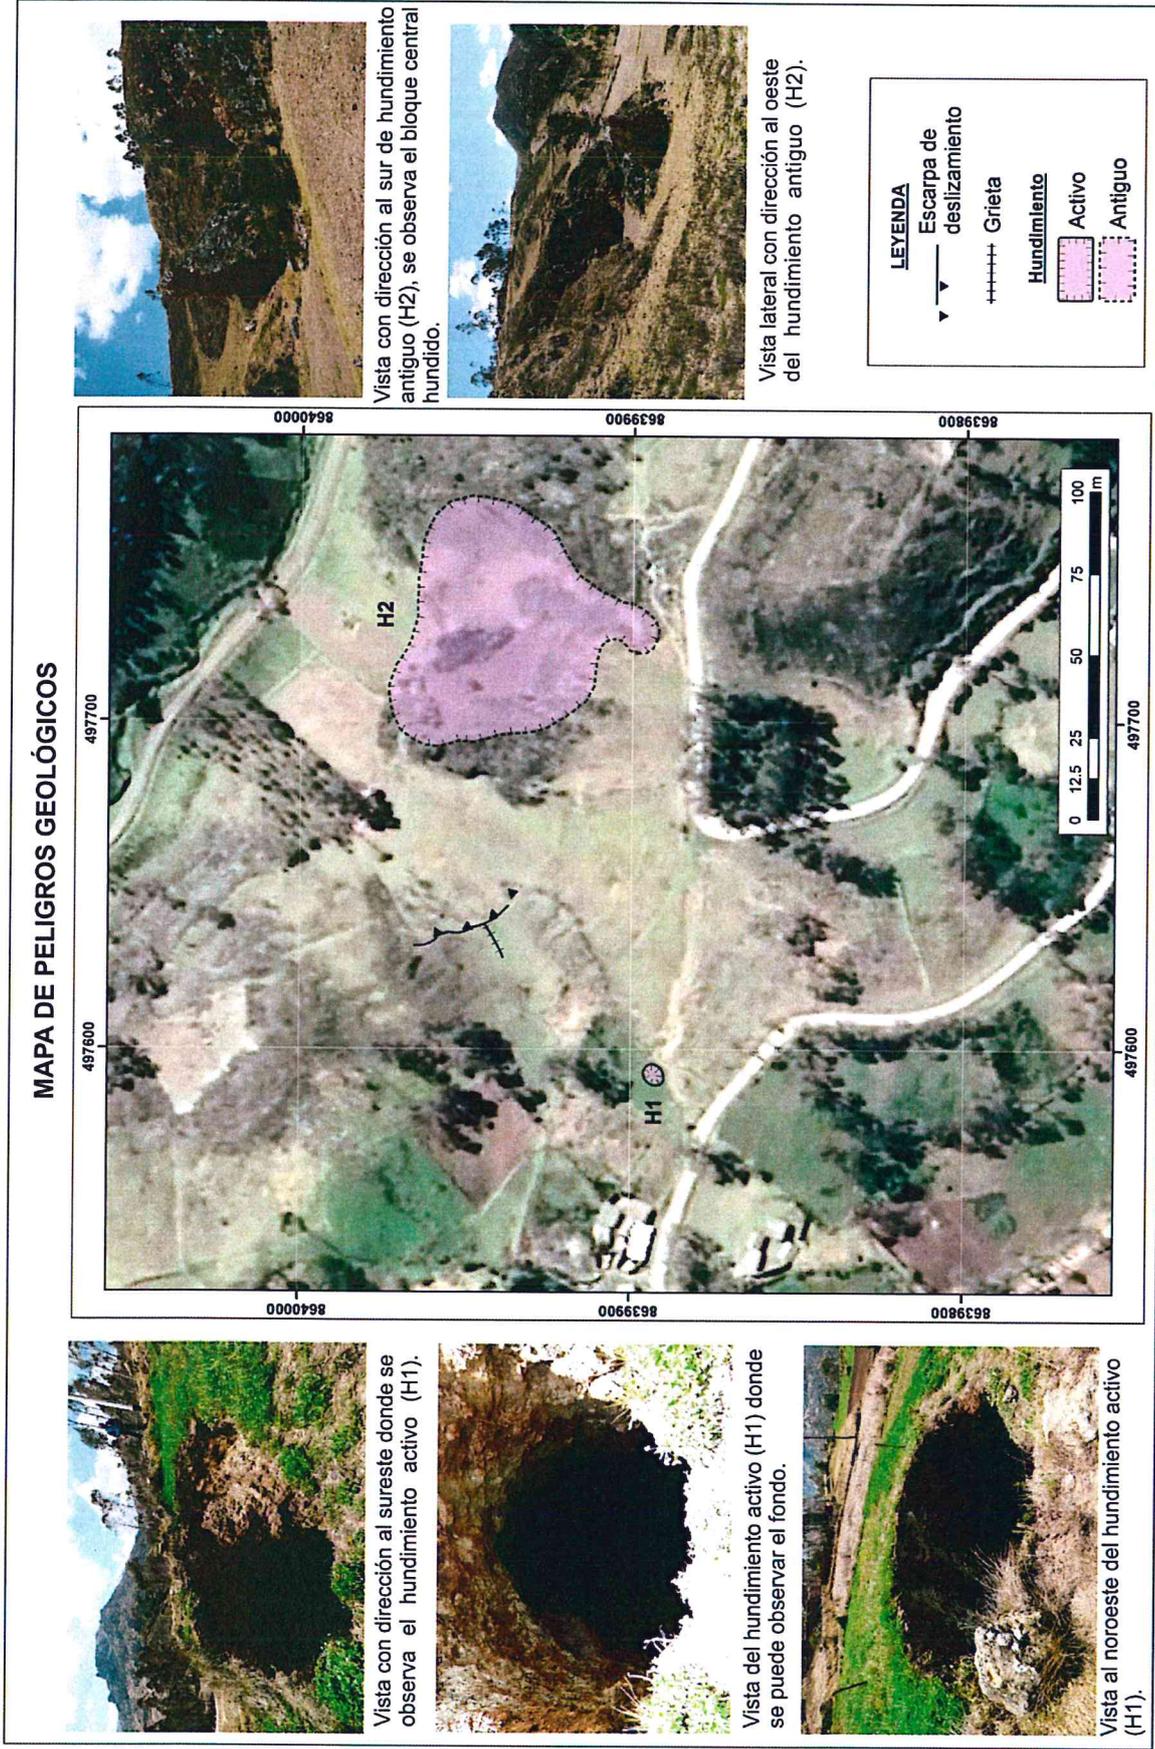
Figura 15: Mapa de peligros del sector de San Lucas de Tongos.

- k) Dado que las condiciones de inestabilidad continúan en el sector afectado por el hundimiento H1, **se considera este como una zona del alto peligro**, debido a que el hundimiento puede continuar ensanchándose ante lluvias intensas periódicas y extraordinarias, o por sismos.
