DIRECCIÓN DE GEOLOGÍA AMBIENTAL Y RIESGO GEOLÓGICO

**Informe Técnico N° A6953**

# EVALUACIÓN DE PELIGROS GEOLÓGICOS EN EL SECTOR DEL CAÑÓN DE HUASAMAYO

Región Arequipa  
Provincia Caylloma  
Distrito Lluta

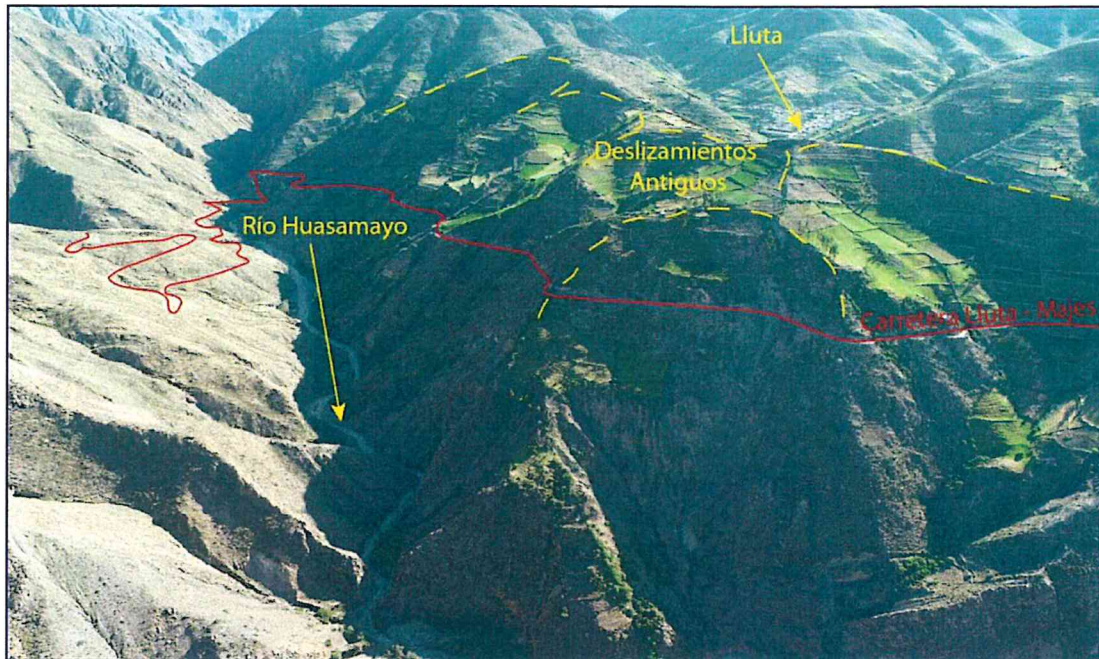
En la parte alta de la margen izquierda del río Huasamayo, se evidencian una serie de depresiones con forma de herradura correspondiente a deslizamientos antiguos, (Figura 14), la corona y el escarpe de deslizamiento no se observan nítidamente debido a la erosión y la vegetación. La masa de desplazamiento de la mayoría de los deslizamientos llegó hasta el cauce del río Huasamayo que cruza la parte baja del sector. En el cuerpo del deslizamiento se aprecian lomeríos y pequeñas quebradas, estas últimas generadas por la acción del agua.

**Figura 14.** Muestra los deslizamientos antiguos en la parte alta del margen izquierdo del río Huasamayo.

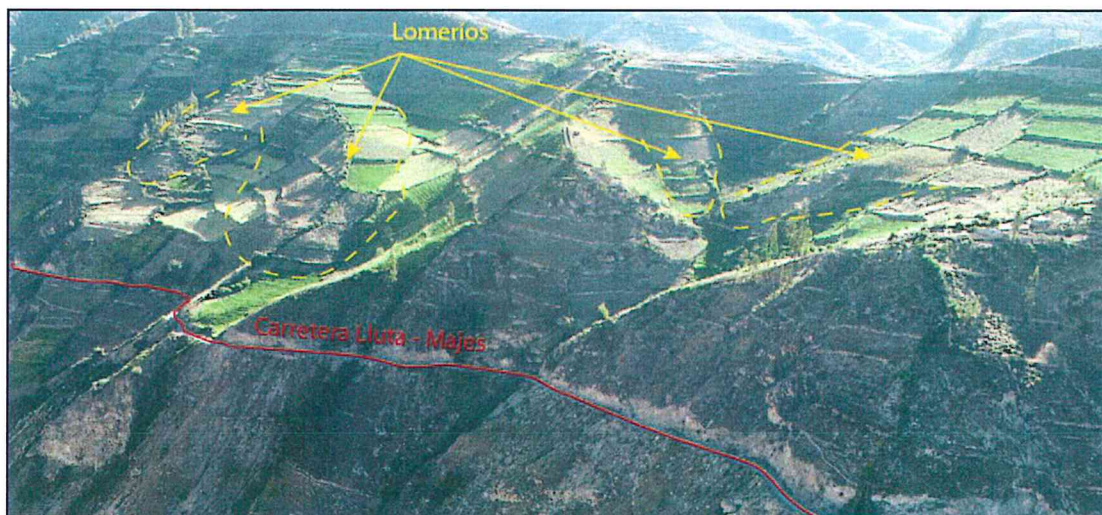
La dirección del desplazamiento de las masas es hacia el Suroeste, es decir hacia el valle del río Huasamayo. A lo largo de los deslizamientos se distinguen una serie de estructuras cóncavas y convexas de tipo lomeríos, los cuales son evidencia de empuje del terreno, (figura 15). Además, se ha encontrado múltiples deslizamientos en la parte baja, los cuales presentan mayor movimiento con respecto a los deslizamientos antiguos.

**Figura 15.** Muestra los lomeríos ubicados dentro de los deslizamientos antiguos.

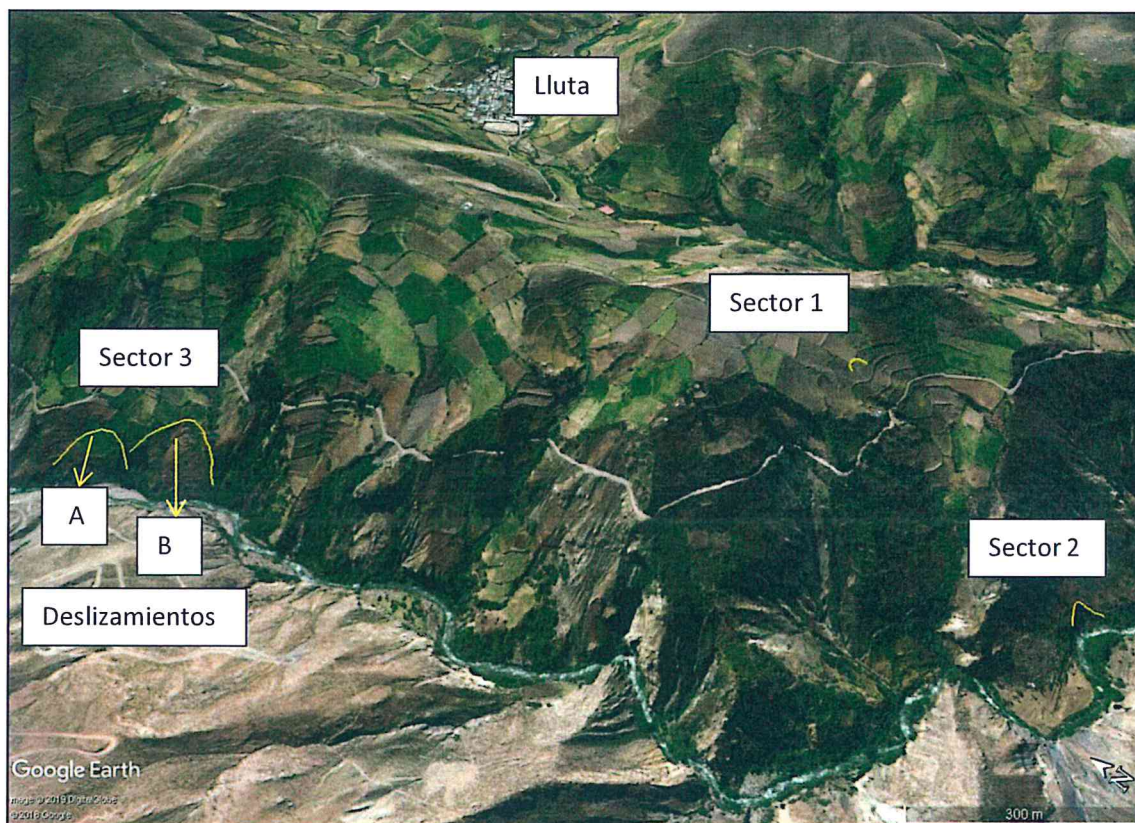
En las laderas de Huasamayo se aprecian hasta tres sectores con deslizamientos activos, todos ellos se ubican en el margen izquierdo del valle formado por el río Huasamayo. En el sector 1 y 2 se aprecian pequeños deslizamientos rotacionales, así como en el sector 3 se aprecian dos deslizamientos traslacionales de magnitudes considerables (figura 16).

**Figura 16.** Muestra los sectores con presencia de deslizamientos activos

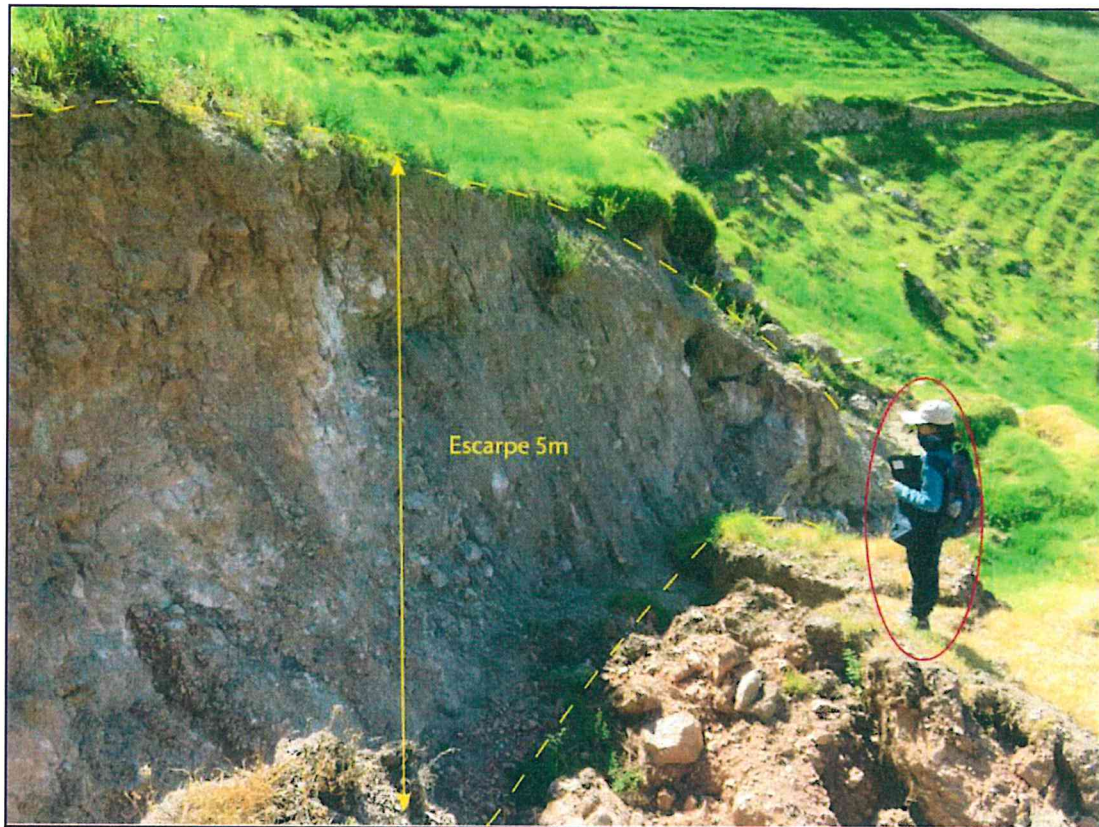
Corresponde a la parte alta de la carretera que cruza la ladera izquierda del valle, a una altitud de 3000 m.s.n.m. A través de la fotointerpretación y observaciones de campo, se ha identificado un escarpe de deslizamiento activo, donde se aprecia evidencias de colapso, el cual corresponde a un deslizamiento de tipo rotacional, (figura 17).

**Figura 17.** Muestra el deslizamiento rotacional activos en el sector 1

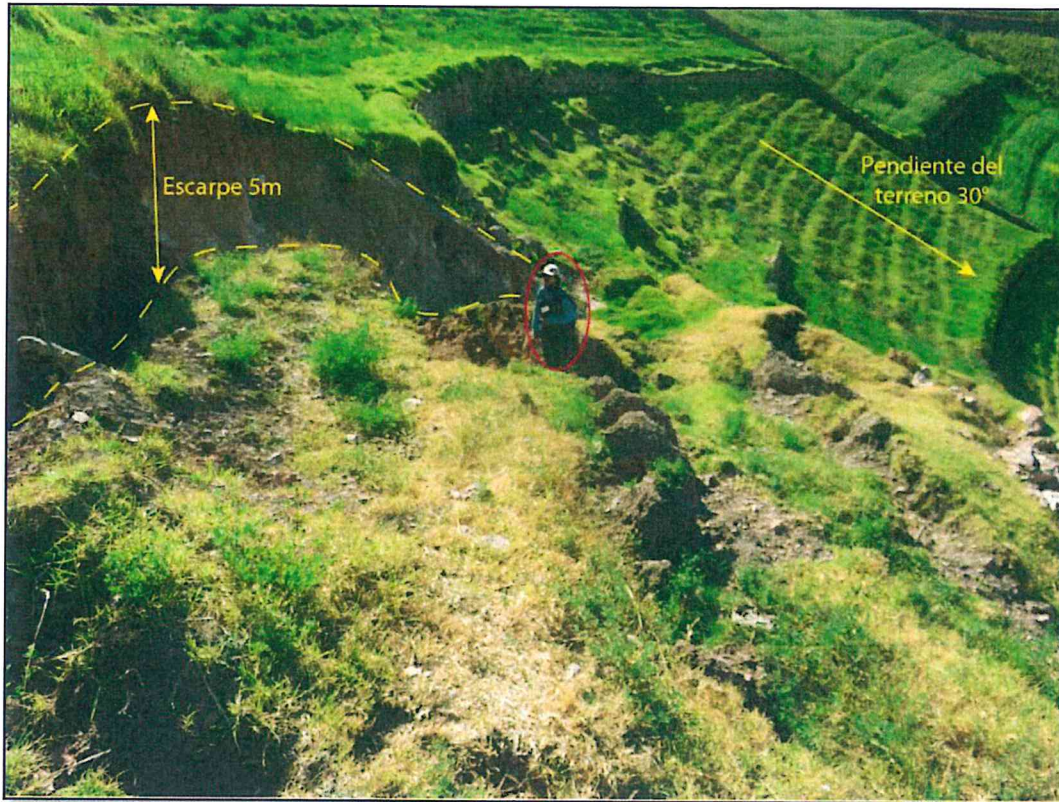
El pie del deslizamiento está a pocos metros de la carretera que une los poblados de Lluta y Majes, con el tiempo este deslizamiento afectará un trazo de la carretera (figura 18).

**Figura 18.** Muestra el deslizamiento rotacional en el sector 1, y el grado de inclinación de la zona.

- Rocas de mala calidad, conformadas principalmente por suelos retrabajados, provenientes de deslizamientos antiguos en el sector. Suelos inestables si se saturan de agua.
- El sector uno posee una pendiente del terreno de 25°, que permite que la masa inestable se desestabilice y se desplace cuesta abajo.
- El corte de la carretera que cruza este sector deja el cuerpo del deslizamiento sin soporte, debido a esto la masa del deslizamiento se desestabiliza y se desplace cuesta abajo.
- La infiltración de aguas utilizadas para riego por gravedad mediante canales, que no cuentan con el revestimiento necesario para evitar la infiltración de agua en las partes altas del sector 1

El factor desencadenante son las precipitaciones pluviales en periodos de lluvia, que ocurre anualmente y la infiltración de agua de riego desde las partes altas

3. La activación del deslizamiento en el sector 1, está condicionado a la infiltración de aguas de irrigación desde las partes altas, así como por el corte de la carretera que pasa por la parte baja del deslizamiento, el cual le quita soporte.

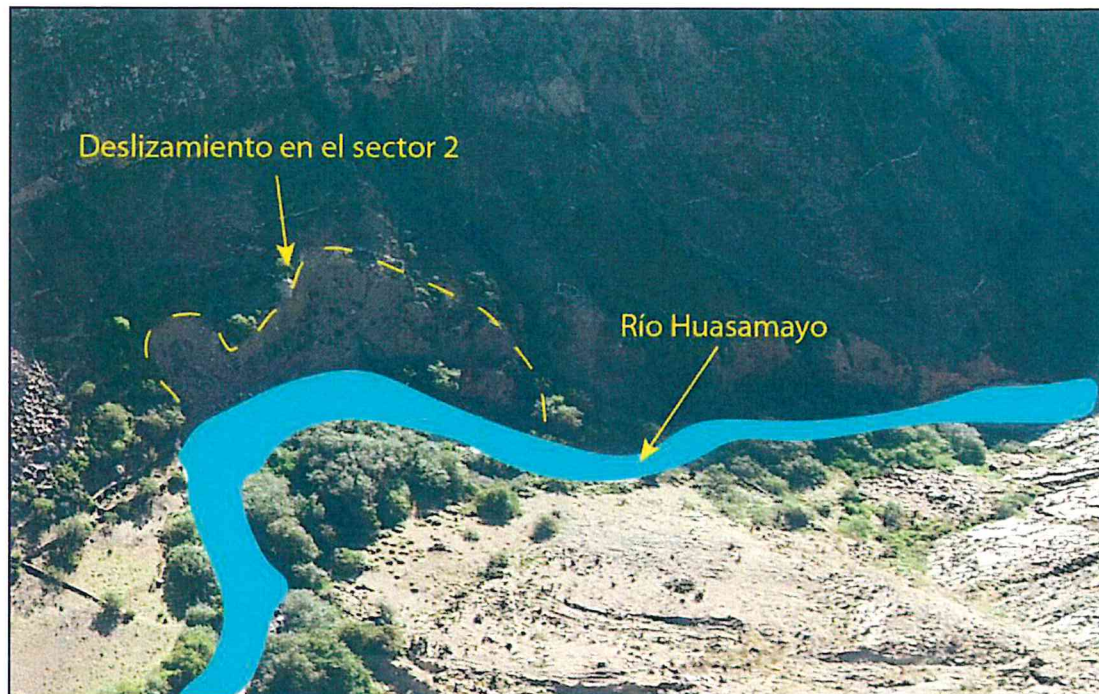
Se encuentra en la parte baja del valle, en las proximidades del río Huasamayo y por debajo del sector uno. Mediante de la fotointerpretación se ha identificado un escarpe de deslizamiento activo donde se aprecian evidencias de colapso, el cual corresponde a un deslizamiento de tipo rotacional.

**Figura 19.** Muestra el deslizamiento rotacional en el sector 2.

- El sector dos posee una pendiente del terreno, de 30°, que permite que la masa inestable se desestabilice y se desplace cuesta abajo.
- Intensa erosión fluvial provocada por el río Huasamayo, que afecta la parte baja (pie del deslizamiento), el cual se intensifica en temporadas de lluvia.
- La infiltración de aguas utilizadas para riego por gravedad mediante canales, que no cuentan con el revestimiento necesario para evitar la infiltración de agua en las partes altas.

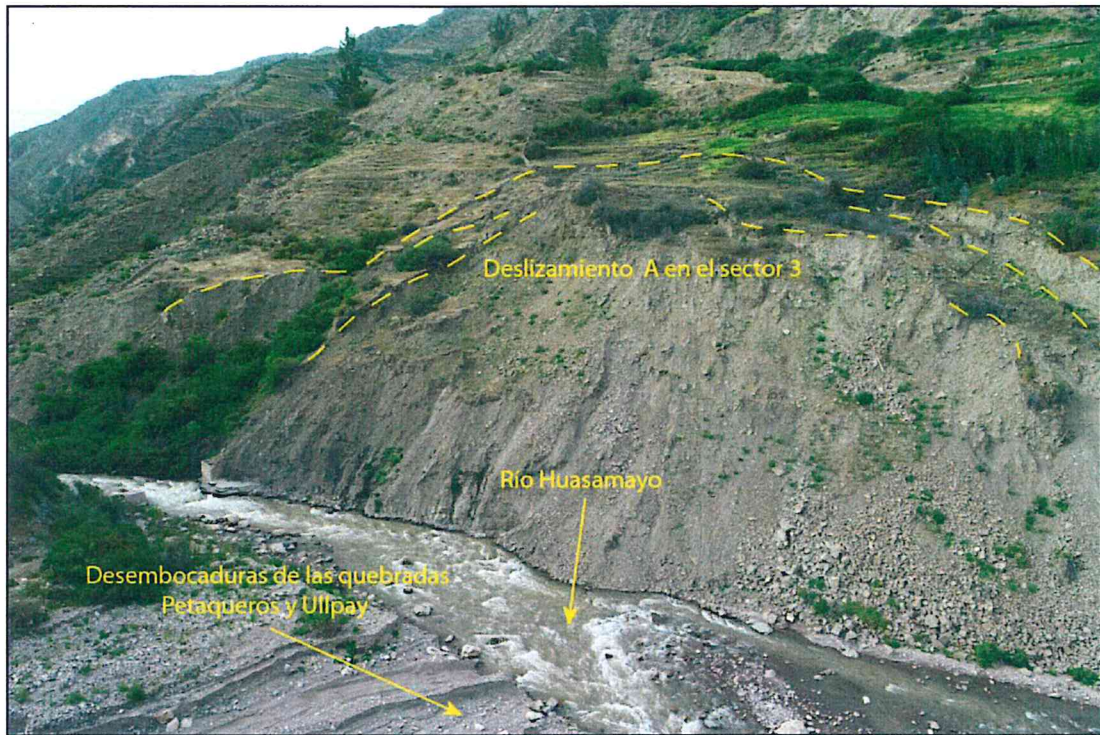
Se estima que la masa movilizada del deslizamiento A, afectó un área de 22000 m<sup>2</sup>. Mientras que el deslizamiento B afectó un área de 13000 m<sup>2</sup>.

*Figura 20. Muestra el deslizamiento traslacional "A" en el sector 3.*

- Rocas de mala calidad, conformadas principalmente por lutitas, calizas y arenisca, de edades Jurásico – Cretácicas, rocas inestables si se saturan de agua.
- El sector 3 posee un pendiente del terreno, entre 25° a 35°, que permite que la masa inestable se desestabilice y se desplace cuesta abajo.
- Intensa erosión fluvial de las aguas provenientes de las Quebradas Petaqueros, Ullpay y las aguas del río Huasamayo, que afecta la parte baja (pie del deslizamiento), el cual se intensifica en temporadas de lluvia.
- La infiltración de aguas utilizadas para riego por gravedad mediante canales, que no cuentan con el revestimiento necesario para evitar la infiltración de agua en las partes altas de la ladera izquierda del sector Husamayo.

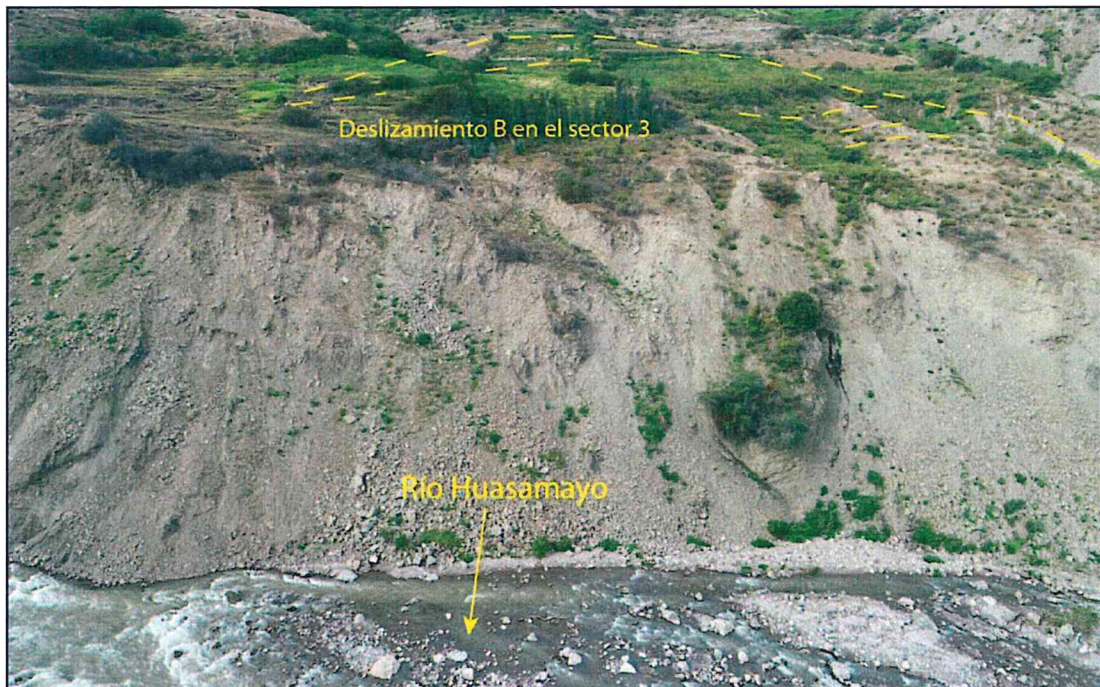
*Figura 21. Muestra el deslizamiento traslacional "B" en el sector 3.*

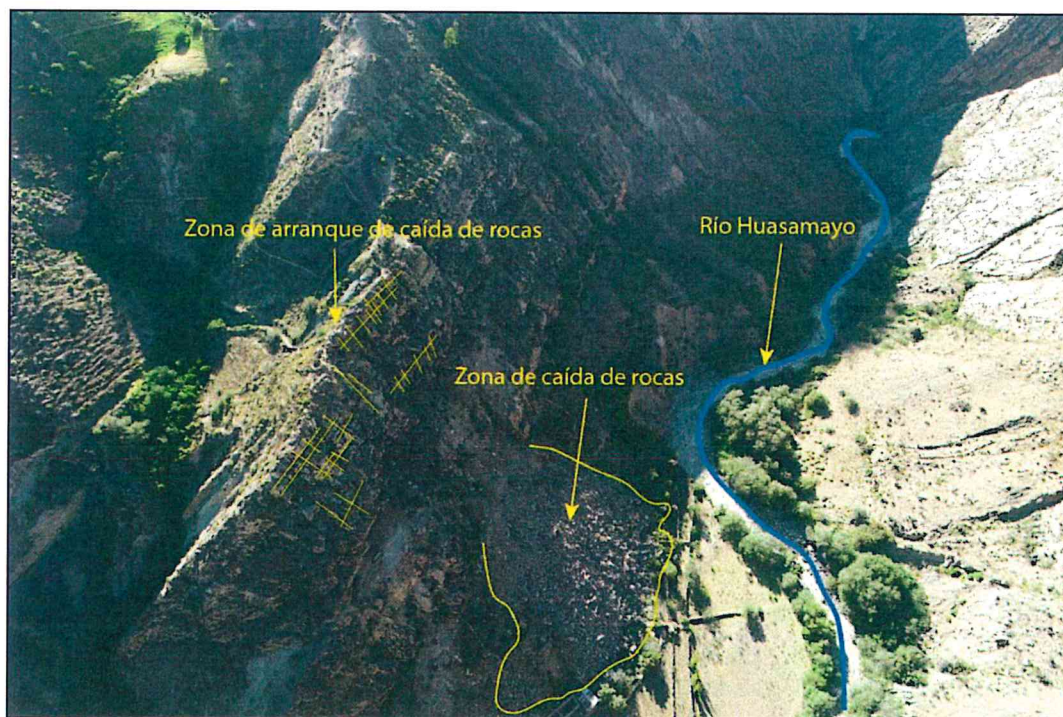
La roca se encuentra poco a medianamente fracturada, por lo que en la caída de rocas se tienen bloques entre 0.20 a 3 m de diámetro, mostrando un GSI entre 55 – 65 (Tabla °1).

**Figura 24.** Muestra una de las zonas afectadas por caída de rocas.

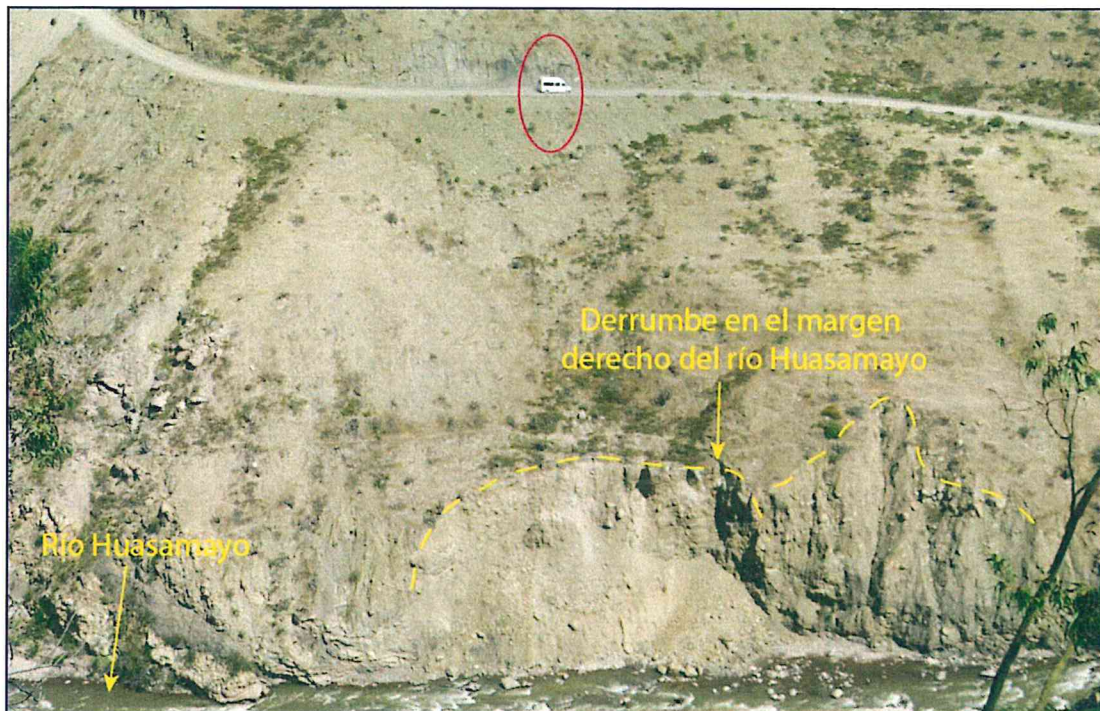
Los márgenes del río Huasamayo son de alta susceptibilidad a la ocurrencia de derrumbes, esto se debe a las condiciones que se presentan en algunas zonas, tales como rocas fracturadas, sistema de diaclasamiento de la roca a favor de la pendiente y material suelto en la ladera (inestable). Estas condiciones se aprecian en ambos márgenes del río Huasamayo. La ocurrencia de estos eventos podría afectar el cauce natural del río Huasamayo, generando embalsamientos, los cuales pueden colapsar e inundar zonas ubicadas aguas abajo (figura 25).

**Figura 25.** Muestra una de las zonas afectadas por derrumbes en el sector Huasamayo.

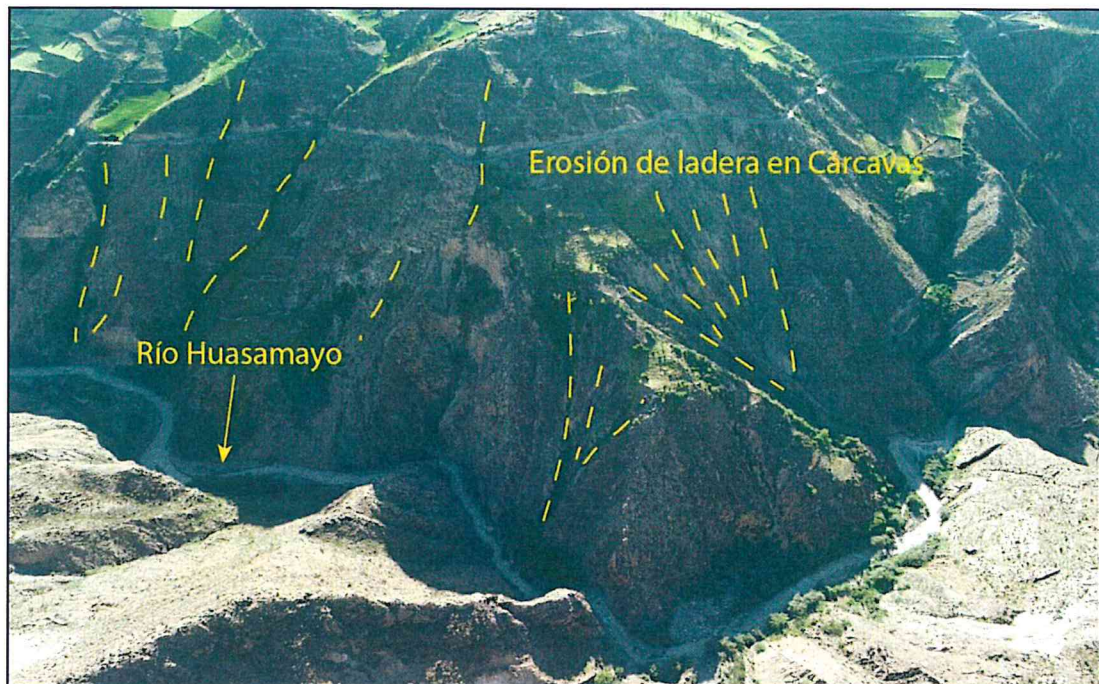
En el sector Huasamayo se tienen principalmente lutitas, calizas y areniscas. En época de lluvias intensas estos materiales son afectados por erosión de ladera (figura 26). Se ha evidenciado cárcavas que tienen anchos máximos de 3 a 5 m. y profundidades de 2 a 5 m. El material erosionado aporta material suelto a las quebradas, contribuyendo a la generación de flujos no canalizados.

**Figura 26.** Muestra la erosión de laderas por cárcavas en el sector Huasamayo.

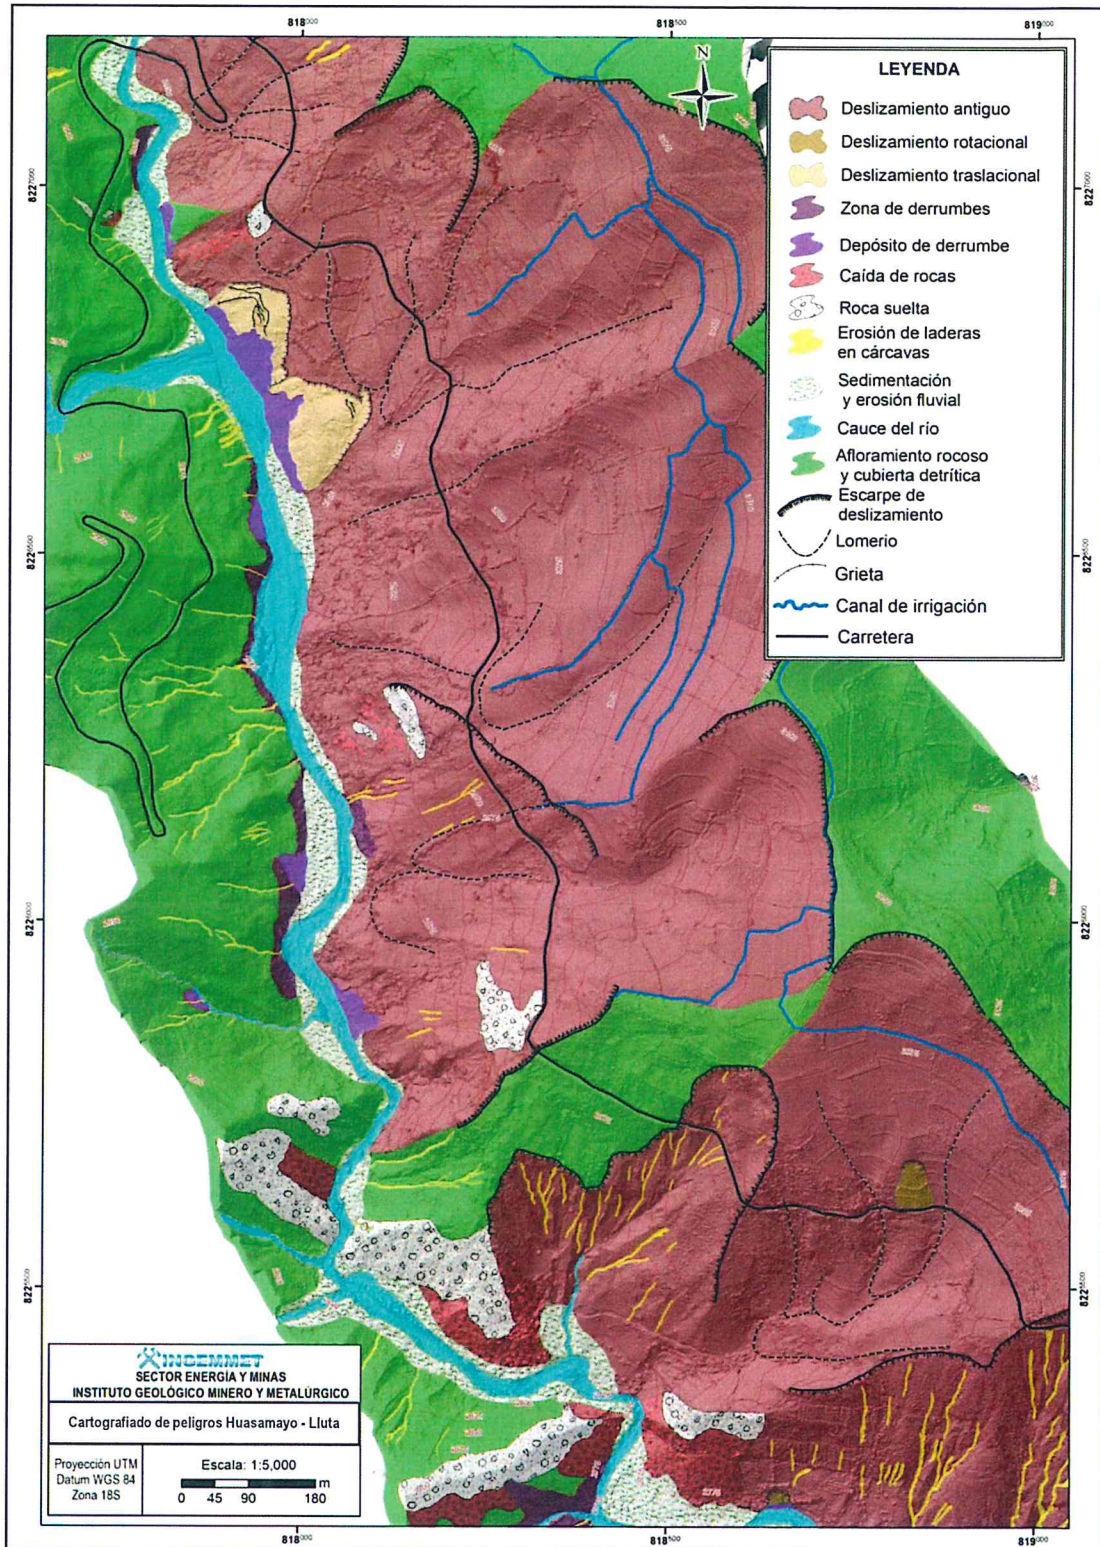
En el mapa de peligros geológicos de la zona evaluada (figura 27), se puede observar que la caída de rocas ocurre en las laderas del río Huasamayo, al sur de la zona evaluada.

En el mapa se puede observar que en la parte alta de la margen izquierda del río Huasamayo, los canales de riego se encuentran sin revestimiento alguno (en el mapa está representado con líneas de color azul).

Figura 27. Cartografiado de peligros geológicos del sector Huasamayo

- Manejo agrícola: evitar riegos en exceso, estos deben ser cortos y frecuentes, de modo que limiten la infiltración y la retención en la capa superficial del suelo en contacto con los cultivos.
- Los canales deben ser revestidos para minimizar la infiltración y saturación de los terrenos.
- El sistema de cultivo debe ser por surcos en contorno y conectados al sistema de drenaje, para una evacuación rápida del agua.
- No debe construirse reservorios de agua sin revestimiento, ya que esto favorece a la infiltración y saturación del terreno.
