INFORME TÉCNICO

**EVALUACIÓN DE LOS PELIGROS GEOLÓGICOS
EN SECTOR DE SANTA ROSA**

(DISTRITO MASSIAPO, PROVINCIA SANDIA, REGIÓN PUNO)

LIMA - PERÚ
SEPTIEMBRE - 2007

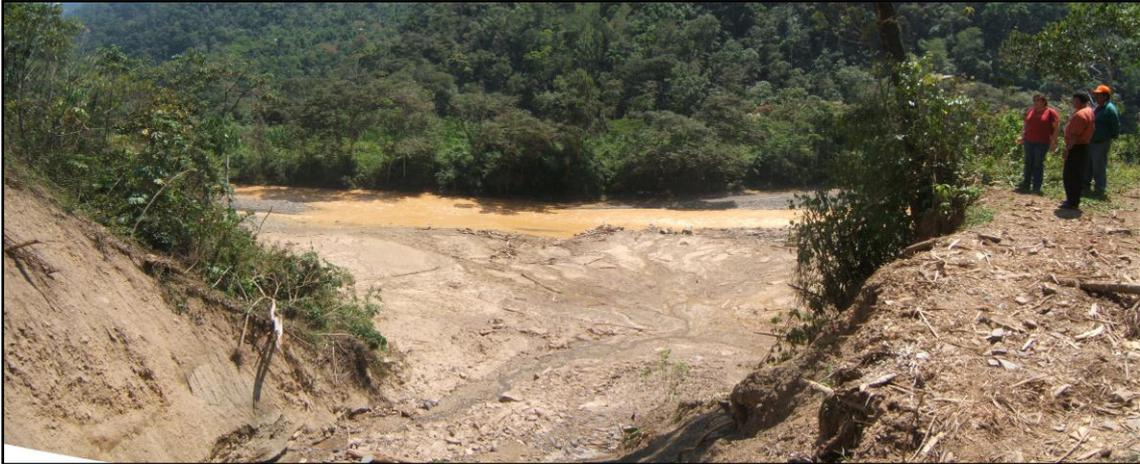
La quebrada Tigrefuso arrasó parte de la carretera afirmada Pacayzuiso-Santa Rosa un tramo de 15 m (Foto 1 y 2)

Foto 1.- Vista de la quebrada Tigrefuso, que afecto la carretera afirmada de Pacaysuizo-Santa Rosa.

- Para el sector de la quebrada Tigrefuso, donde se genero el huayco que arrazo con parte de la carretera afirmada, es necesario la construcción de un puente, para lo cual se deben realizar estudios más específicos.

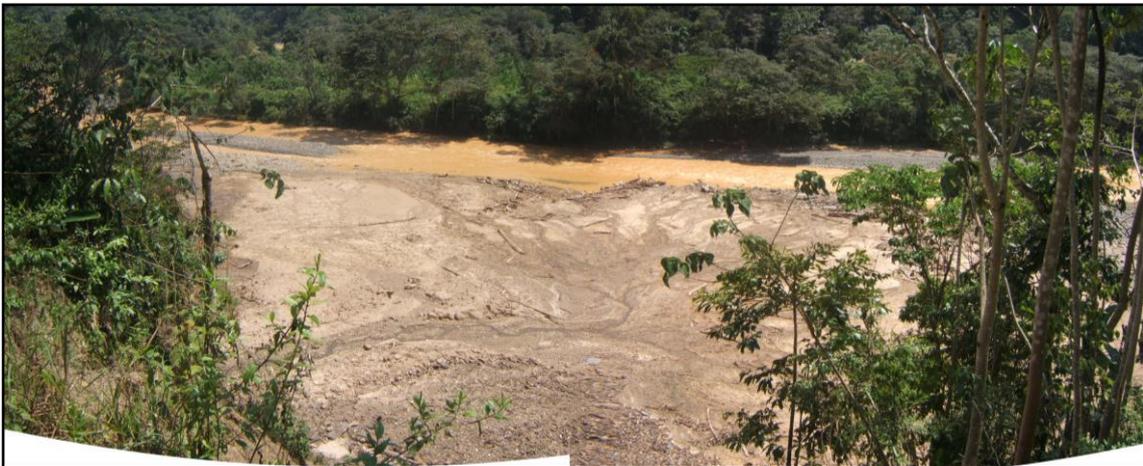
Foto 2.- Otra vista de la quebrada Tigrefuso, donde se aprecia que el flujo ha desviado parte del cauce del río Huari Huari.

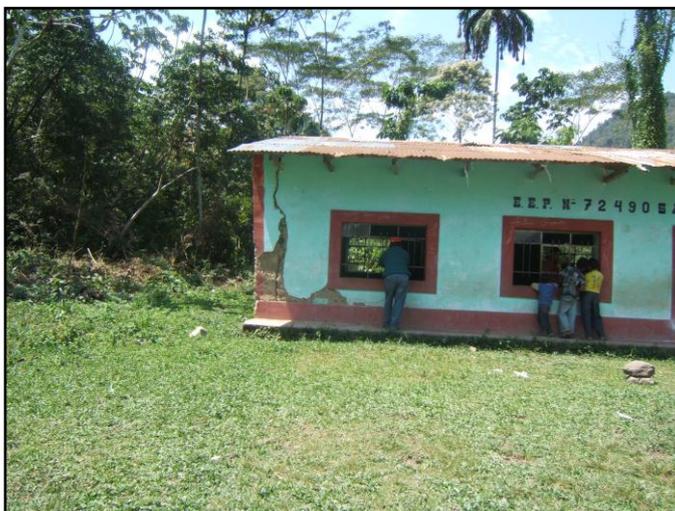
Cabe mencionar que las inundaciones que afectaron al centro educativo Santa Rosa de Yuracmayo (Foto 3), fueron producto de la lluvia excepcional del 29 de julio del presente y no por efectos de desborde del río Huari Huari.

En la inundación el agua llegó a alcanzar altura hasta de 30 cm.

También se presentaron inundaciones de tipo pluvial que afectaron al centro educativo Santa Rosa de Yuracmayo, que al estar ubicado en una terraza alta, cerca de la ladera de montaña, las concentraciones de agua proveniente de las lluvias, drenaron hacia este sector, originado una inundación que alcanzo los 30 cm. de altura, causando agrietamiento en una de las paredes de una aula.

Foto2.- Aula del centro educativo Santa Rosa de Yuracmayo N° 72490, donde se observa la pared que fallo, a raíz de las inundaciones del 29 de julio del año 2007.

- Es necesario reforestar la zona, para evitar la perdida de suelo, y así reducir la generación de movimientos en masa.
- En el centro educativo Santa Rosa de Yuracmayo, hacer canales de drenaje los cuales se deben ubicar entre el límite de la terraza y la montaña, ubicados de forma transversal Figura 4) a la dirección del escurrimiento de las aguas proveniente de la ladera.

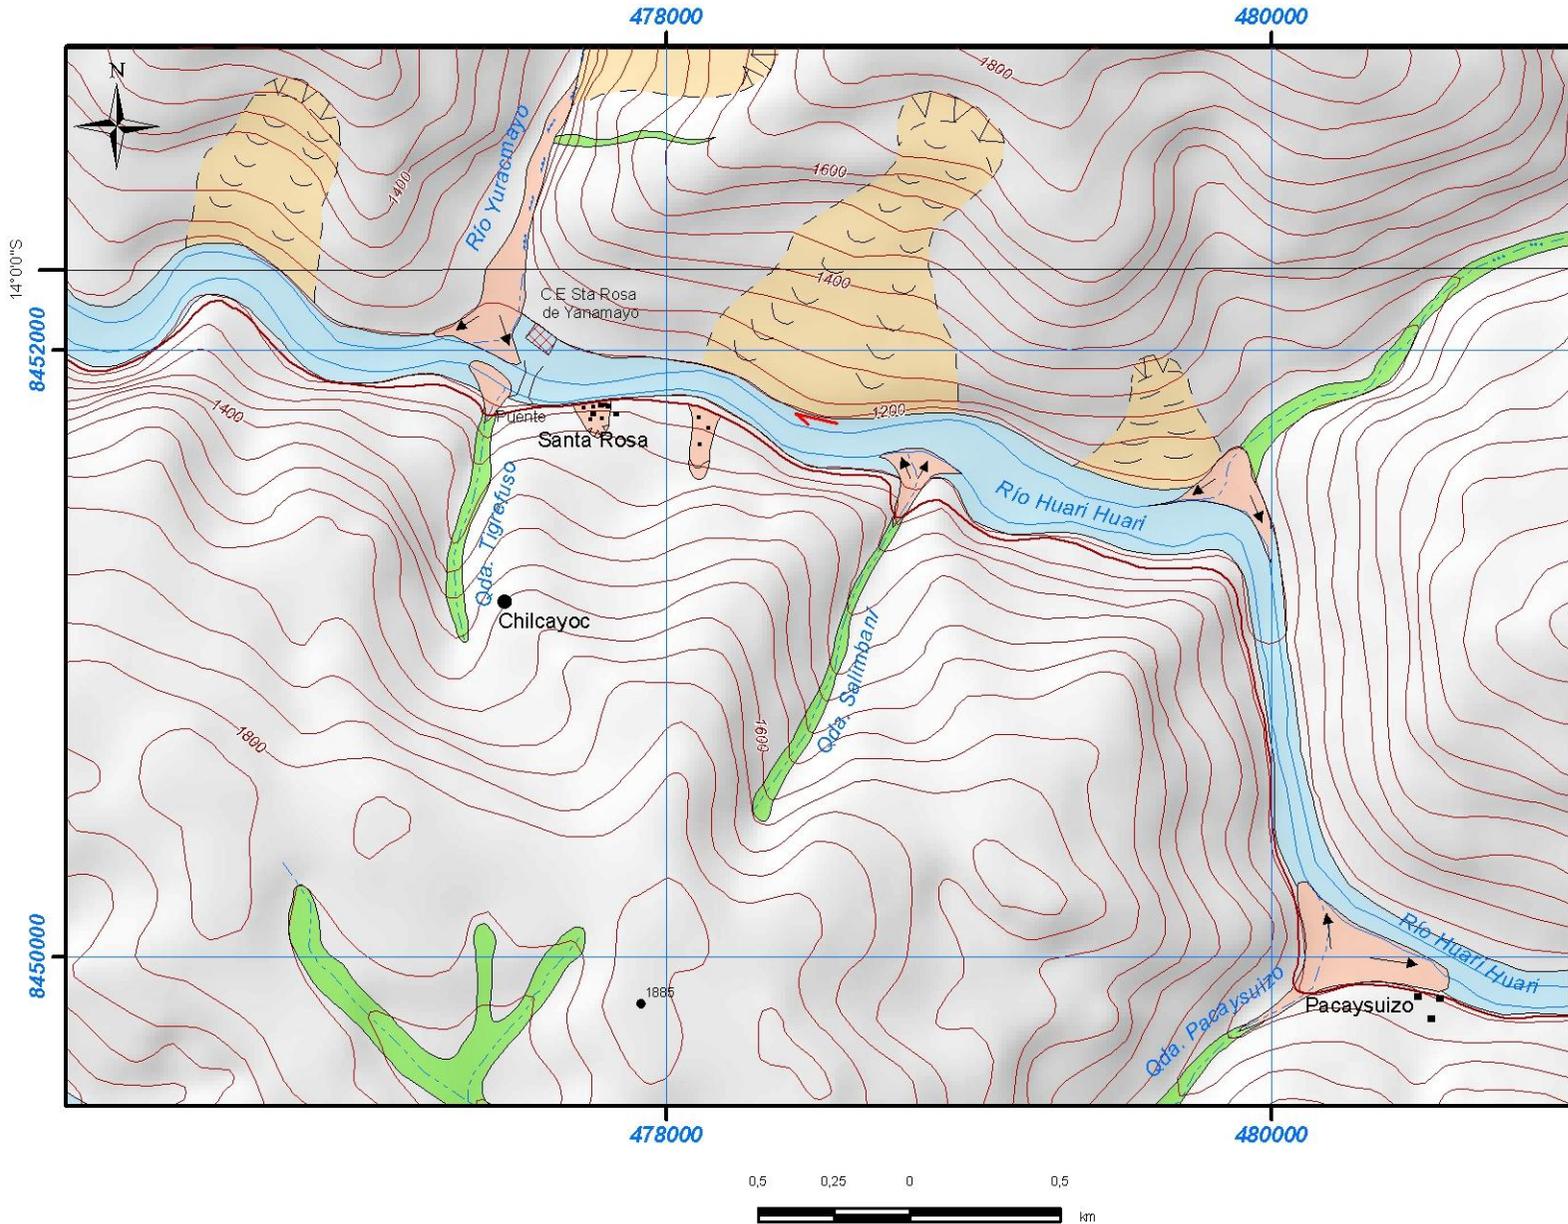
MAPA DE PELIGROS
 SECTOR DE SANTA ROSA
 (SANDIA-PUNO)

En el sector de Santa Rosa se han diferenciado los siguientes peligros (Figura 03).
