EVALUACIÓN DEL RIESGO DE DESASTRES DE LA NUEVA RINCONADA

PAMPLONA ALTA, DISTRITO DE SAN JUAN DE MIRAFLORES

“EVALUACIÓN DEL RIESGO DE DESASTRES DE LA NUEVA RINCONADA”

Pamplona Alta – San Juan de Miraflores

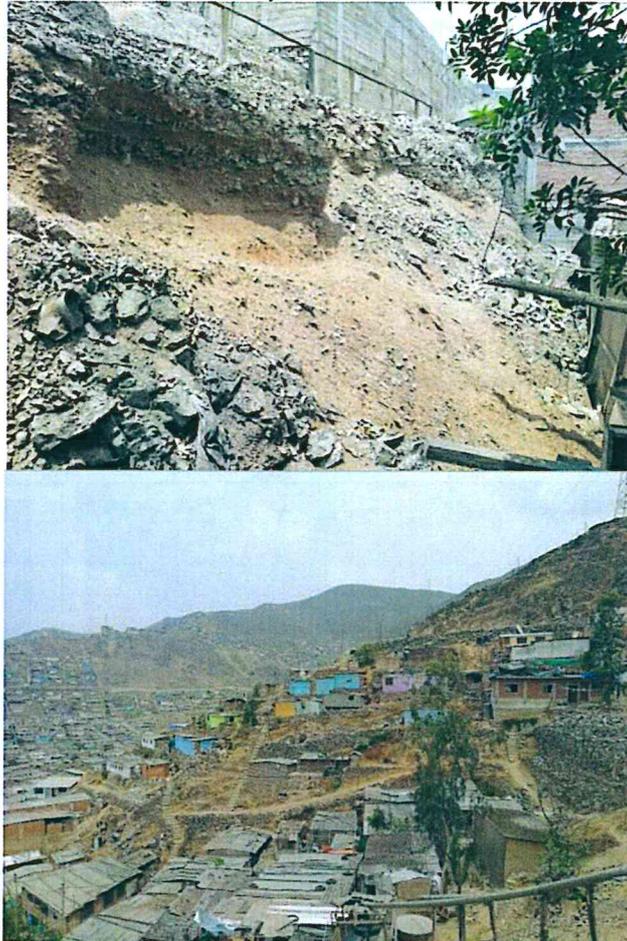
Imagen 1. i) Izquierda: Base de cimentación de viviendas ubicadas en las faldas de los cerros. ii) Derecha: emplazamiento de las viviendas.

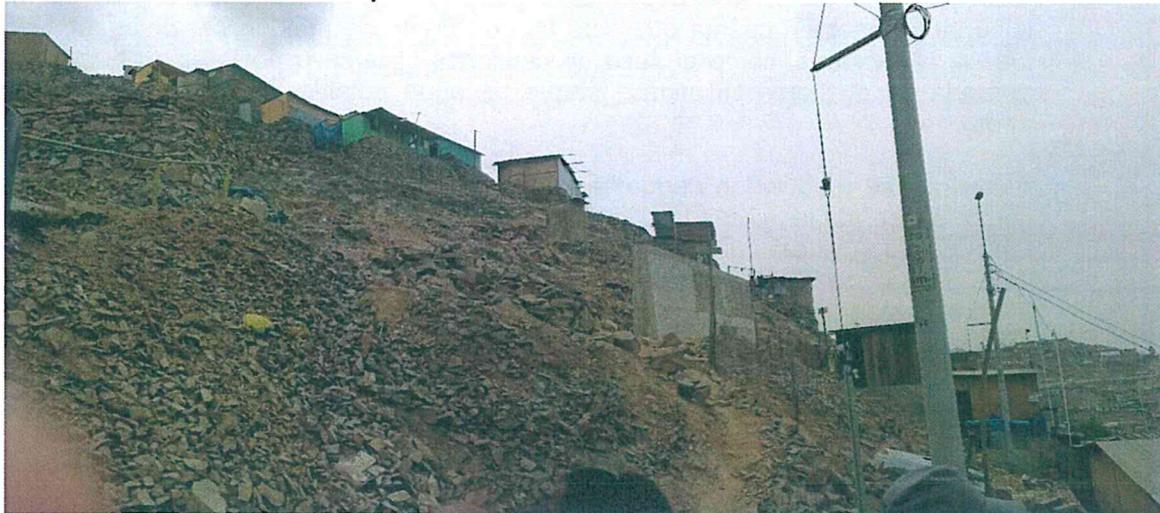
Imagen 4 - Vista A.H. El Mirador, en la zona se observa acumulación de materiales y bloques sueltos producto de la meteorización física

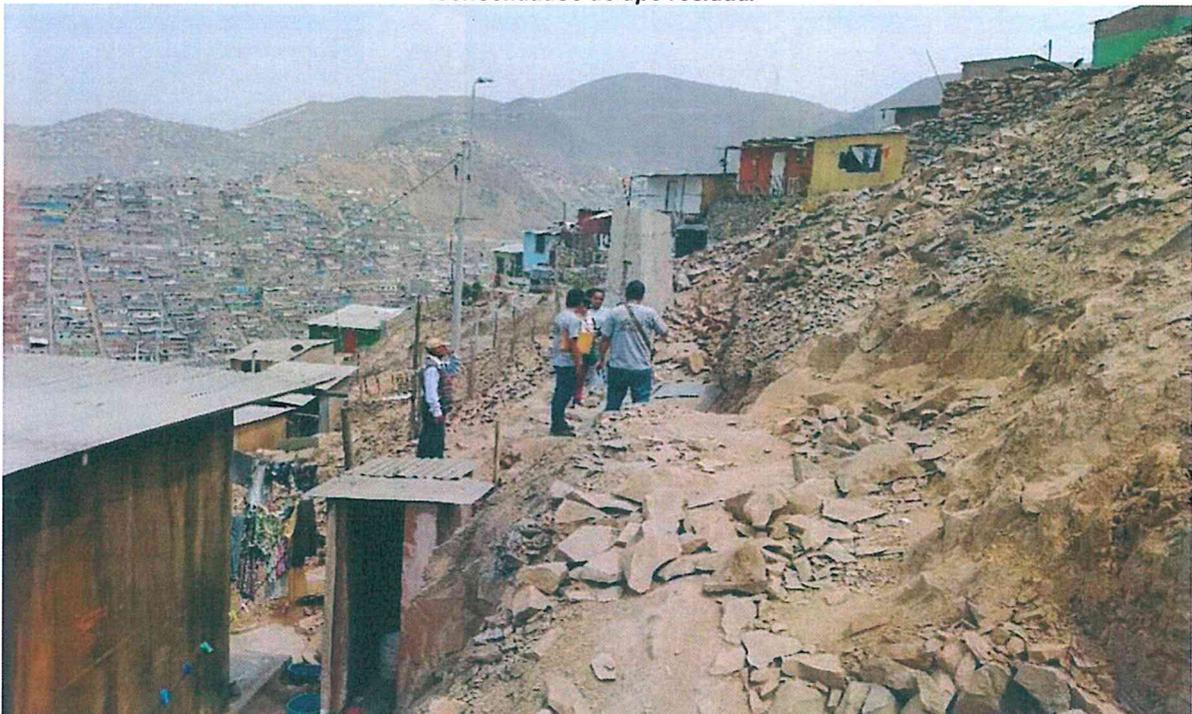
Imagen 5. A.H. Quebrada 2000, sujeto a sufrir caídas de rocas y derrumbes, macizos rocoso formado por rocas intrusivas muy alteradas y muy fracturadas con presencia de sueltos consolidados de tipo residual

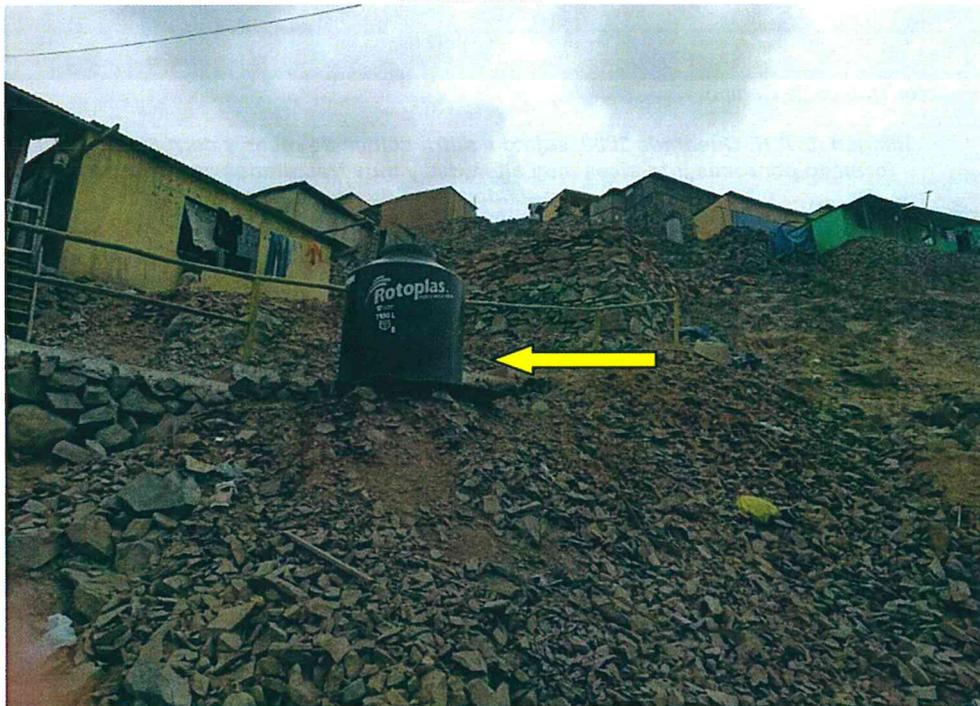
Imagen 6. Viviendas construidas sobre pircas y tanques de para consumo sobre depósitos no consolidados

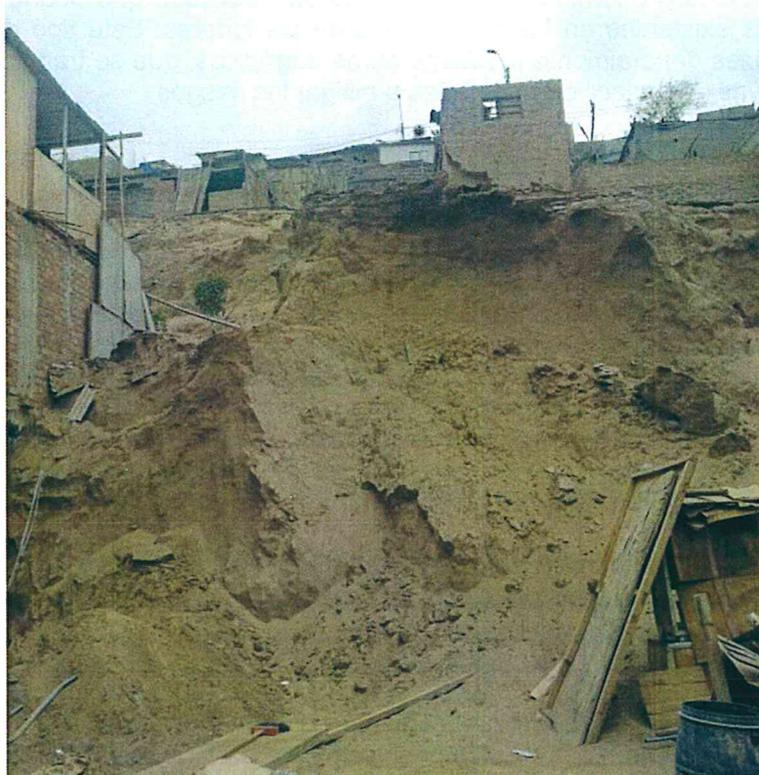
Imagen 7. Depósitos aluviales en los cauces de la Qda. Verde (vista S-N), susceptibles a generar derrumbes

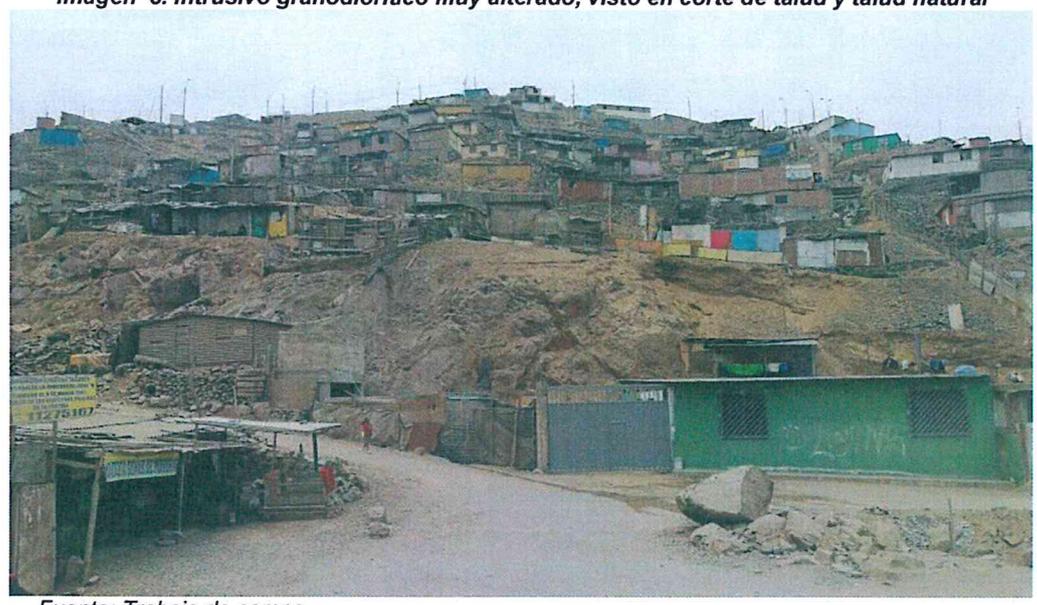
El macizo rocoso de esta naturaleza granodiorita, por lo general se encuentra moderadamente alterada, de resistencia buena (50 a 100 kpa), entre fracturadas a moderadamente fracturadas, lo que genera la formación de bloques sueltos susceptibles a desprenderse.

En zonas donde se encuentran muy alteradas y fracturadas se forman suelos residuales (arenas – gravas) de poco espesor (1 – 1.5 m).

Imagen 8. Intrusivo granodiorítico muy alterado, visto en corte de talud y talud natural

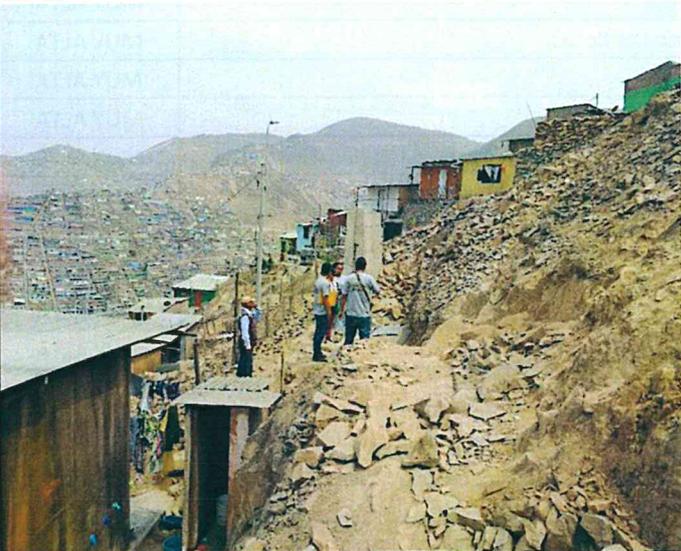
AA.HH: QUEBRADA 2000, CIUDAD NUEVO MILENO, A.V. LAS ROCAS, FLOR DE AMANCAES, PEDREGALES ALTOS, JOSÉ OLAYA, VISTA ALEGRE, LAS PRADERAS, HALCON SAGRADO, TORRE LAS MINAS, BELLAVISTA II, NUEVA JERUSALEN, OTROS.		
Latitud: 12°7'44.35"	Longitud: 76°56'58.31"	Altitud: 363 msnm
Tipo de peligro: Derrumbes y, caída de rocas.	Nivel de peligro: Muy alto	Pendiente: Muy Alta, mayor a 45°

<p>TIPO DE SUELO: Arenas pobremente gradadas con limos y gravas (SP-SM), de consistencia medianamente densas, de color pardo amarillento, secas, TM Bolones 10". Forman depósitos residuales y suelos de relleno no controlado de hasta de 1,5 m de espesor.</p> <p>TIPO DE ROCA: Mala a Muy Mala, de resistencia débil, muy fracturada, extremadamente alterada, se encuentra formando suelos residual de naturaleza arenosa.</p> <p>Descripción: Rocas suelta debido a la nivelación corte de talud para la construcción de las viviendas las cuales están construidas sobre pircas (superposición de los fragmentos rocosos, sin ningún tipo de amalgamiento entre ellos) con alturas mayores a 1.00 m de alto, los cuales pueden colapsar ante un movimiento sísmico.</p>

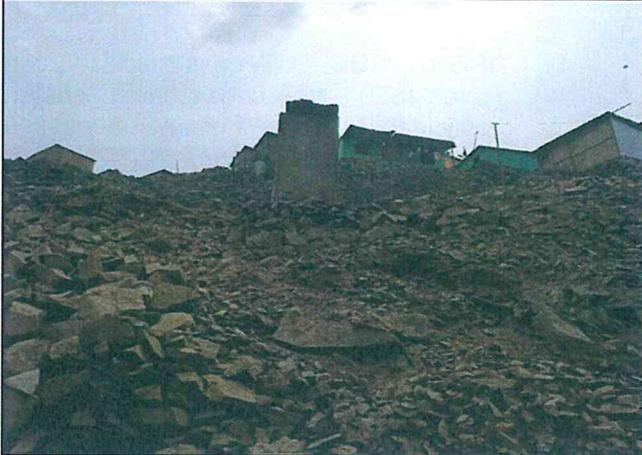
Latitud: 12°7'44.19"	Longitud: 76°56'56.72"	Altitud: 389 msnm
Tipo de peligro: Derrumbes, caída de rocas	Nivel de peligro: Muy alto	Pendiente: Alta (35°-45°)

TIPO DE SUELO: Gravas pobremente gradadas con arenas (GP), de consistencia suelta, plasticidad nula, secas, TM Bloques 30". Forman depósitos de relleno no controlado hasta de 3,5 m de espesor.

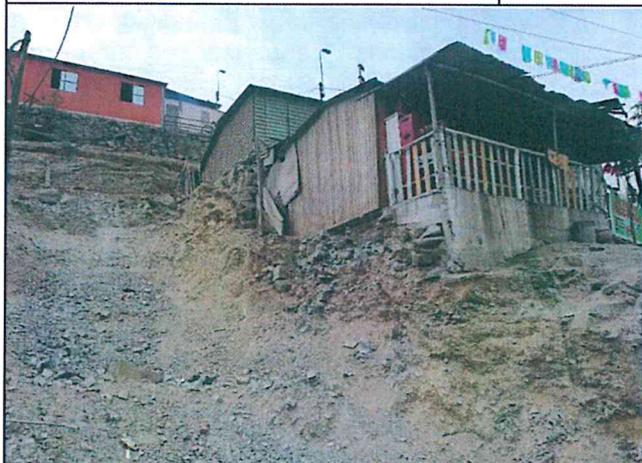
Latitud: 12°7'39.76"	Longitud: 76°56'55.40"	Altitud: 363 msnm
Tipo de peligro: Derrumbes, caída de rocas	Nivel de peligro: Alto	Pendiente: Alta (35°-45°)

TIPO DE SUELO: Arenas limosas con gravas (SM), de consistencia densa, plasticidad baja, secas, TM Bolones 15". Forman depósitos suelos residuales y relleno no controlado de hasta de 2,5 m de espesor.

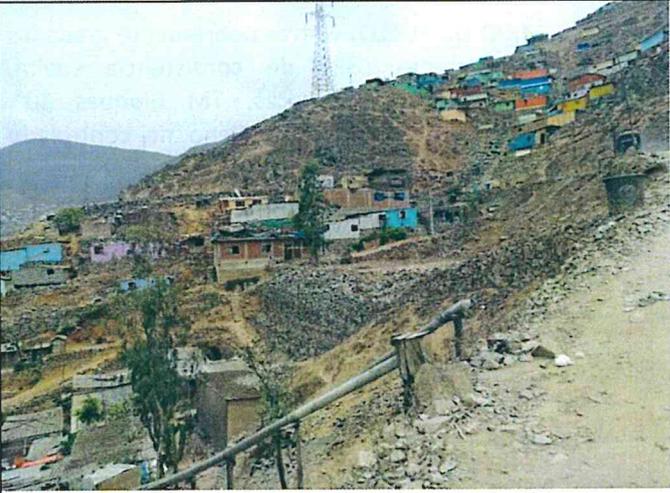
ASENTAMIENTO HUMANO: EL MIRADOR II – VILLA ALBORADA – LAS PRADERAS- VILLA ALBORADA		
Latitud: 12°7'39.76"	Longitud: 76°56'55.40"	Altitud: 363 msnm
Tipo de peligro: Derrumbes, caída de rocas	Nivel de peligro: Alto	Pendiente: Muy Alta (>45°)

<p>TIPO DE SUELO: Arenas arcillosas con grava (SC), de consistencia suelta, plasticidad, secas. Forman depósitos residuales poco espesor 0.30 cm y relleno no controlado de hasta de 3,5 m de espesor forman terraplenes inestables.</p> <p>TIPO DE ROCA: Mala a Muy Mala, alterada a muy alterada, resistencia débil a media, muy fracturada a fracturada.</p>
<p>Descripción: Vista panorámica de un sector el AAHH EL Mirador II, se observa que las viviendas se encuentran asentadas sobre pircas inestables (sueltas) en laderas escarpadas con fuerte pendiente. La mayoría de las viviendas están construidas de material noble, sobre terraplenes artesanales, mal compactados en zonas inestables. Se recomienda colocar muros de contención de concreto.</p>

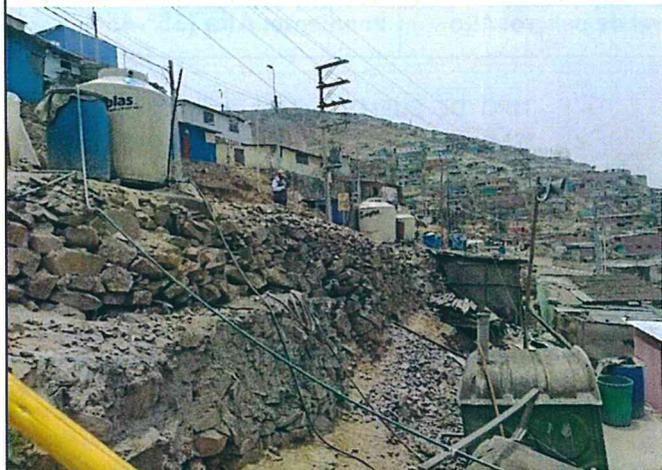
ASENTAMIENTO HUMANO: SAN JUAN DE VISTA ALEGRE – AGRUPACIÓN LAS ROCAS		
Latitud: 12°7'32.11"	Longitud: 76°56'56.03"	Altitud: 345 msnm
Tipo de peligro: Derrumbes	Nivel de peligro: Alto	Pendiente: Alta (35°-45°)

<p>TIPO DE SUELO: Gravos limosas (GM), de consistencia densa, plasticidad baja a media, secas. Arenas limosas con gravas (SM), de naturaleza coluvio residual, compacidad media a baja. Forman depósitos residuales poco espesor 1.70 m.</p> <p>TIPO DE ROCA: No se observa afloramiento sustrato rocoso.</p>
<p>Descripción: Se observa tanques de agua en lugares no apropiados (inestables), podrían generar colapso y/o desprendimientos de pircas. Suelo de cimentación formado por arena limosa con arcilla. Viviendas asentadas sobre terraplenes artesanales. Se recomienda construcción de muros de contención.</p>

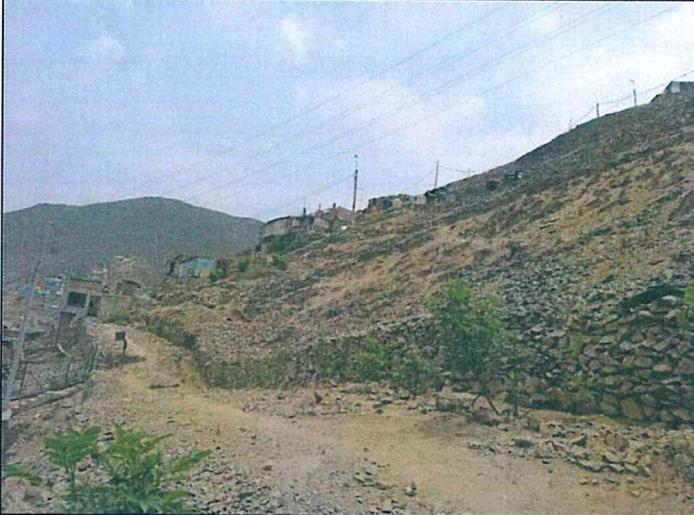
Latitud: 12°7'32.36"	Longitud: 76°56'54.05"	Altitud: 356 msnm
Tipo de peligro: Derrumbes, caída de rocas	Nivel de peligro: Medio	Pendiente: Media – Alta (35°)

TIPO DE SUELO: Arenas limosas con gravas (SM), de naturaleza coluvio-residual, compacidad media a baja. Forman depósitos residuales poco espesor 2.00 m.

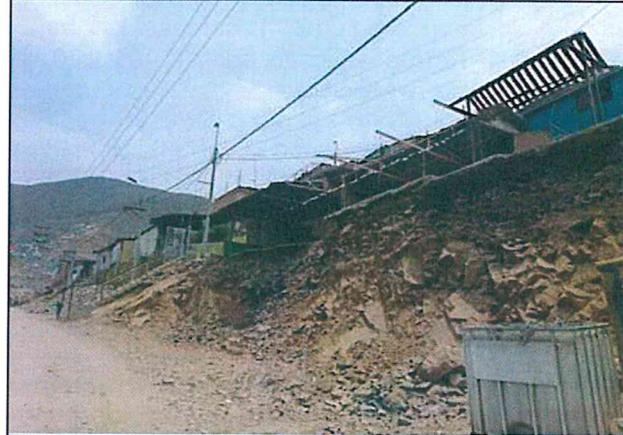
TIPO DE SUELO: Gravas pobremente gradadas con limos (GW-GM), compacidad media de naturaleza coluvio-aluvial (Espesor 1.50 m).

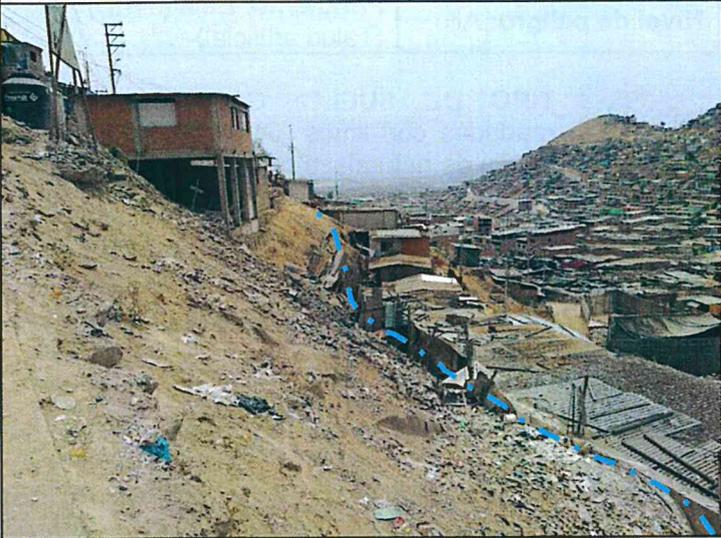
<p>TIPO DE SUELO: Gravas limosas con arena (GM), compacidad baja. Forma depósito coluvial de 1.20 m de espesor.</p> <p>TIPO DE ROCA: Buena a Media, resistencia media, moderadamente alterada, fracturada. Forman depósito de suelos residuales arenosos de poco espesor (<0.50 cm).</p>
<p>Descripción: Se puede observar que no hay muros de seguridad que protejan las viviendas de la parte baja. Se recomienda construcción de muro de contención.</p>

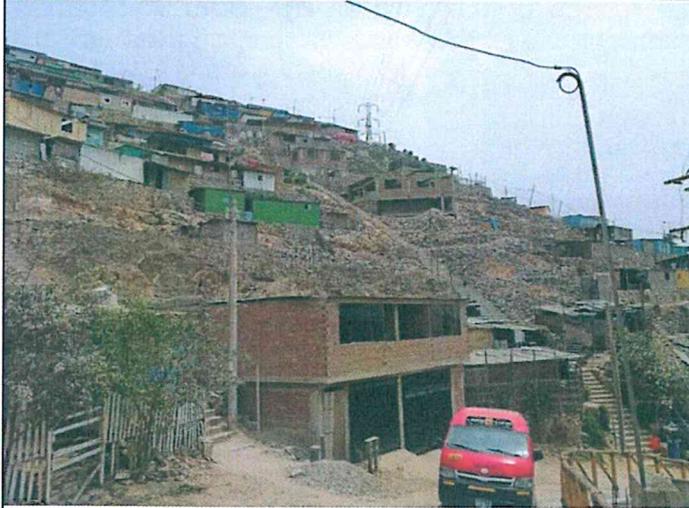
TIPO DE SUELO: Arenas Limosas (SM), consistencia suelta, plasticidad nula. Forma depósitos residuales someros.

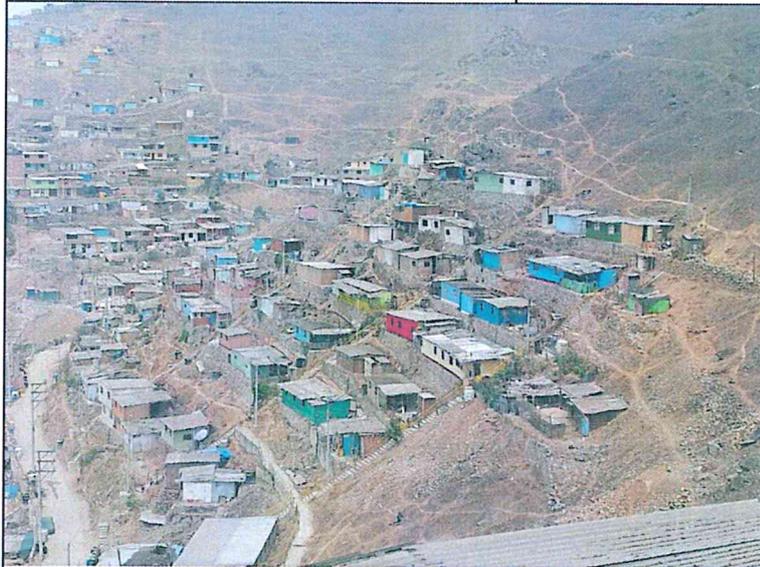
TIPO DE SUELO: Arenas limosas con gravas (SM), de naturaleza coluvio-residual, compacidad media a baja. Forman depósitos residuales poco espesor 1.00 m.
