INFORME TÉCNICO  
A6442

# INSPECCIÓN DE SEGURIDAD FÍSICA DEL AA.HH. VILLA ESPERANZA (Comité 11)

(REGIÓN Y PROVINCIA LIMA, DISTRITO CARABAYLLO)

LIMA - PERÚ  
DICIEMBRE - 2010

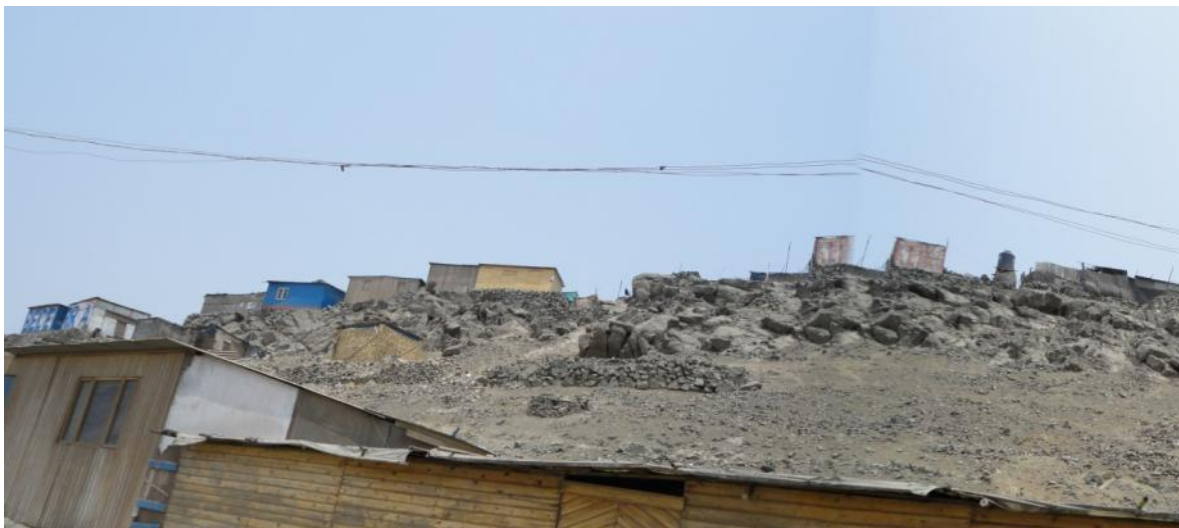
Foto N°1.- Viviendas del asentamiento humano Villa Esperanza, área de ampliación.

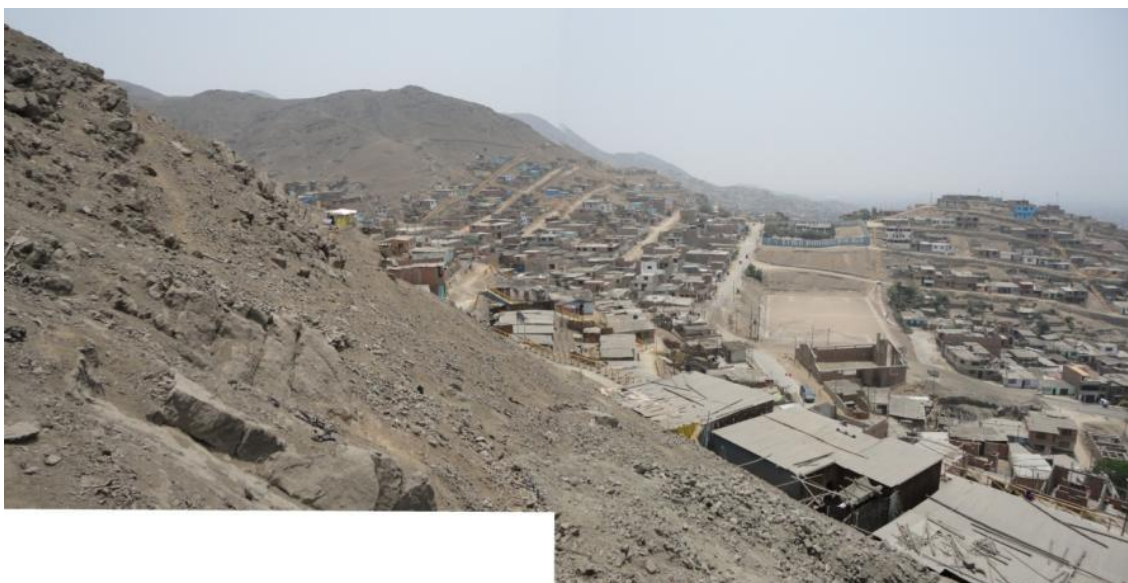
La ladera presenta una pendiente menor a 30° (Fotos N°s 2y 3) y está controlada por un sistema de fracturamiento de la roca.

Foto N°2.- Pendiente natural del terreno menor a 30°.

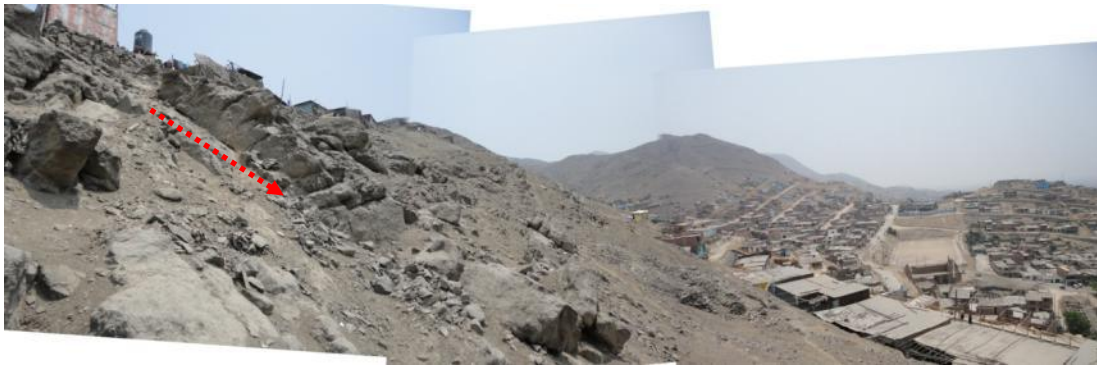
Foto N° 3.- Fracturamiento de la roca a favor de la pendiente.

Afloran rocas volcánicas andesíticas, perteneciente a la Formación Huarangal (Palacios, et al, 1992), medianamente fracturadas (Fotos N°s 3 y 4), moderadamente a altamente meteorizada.

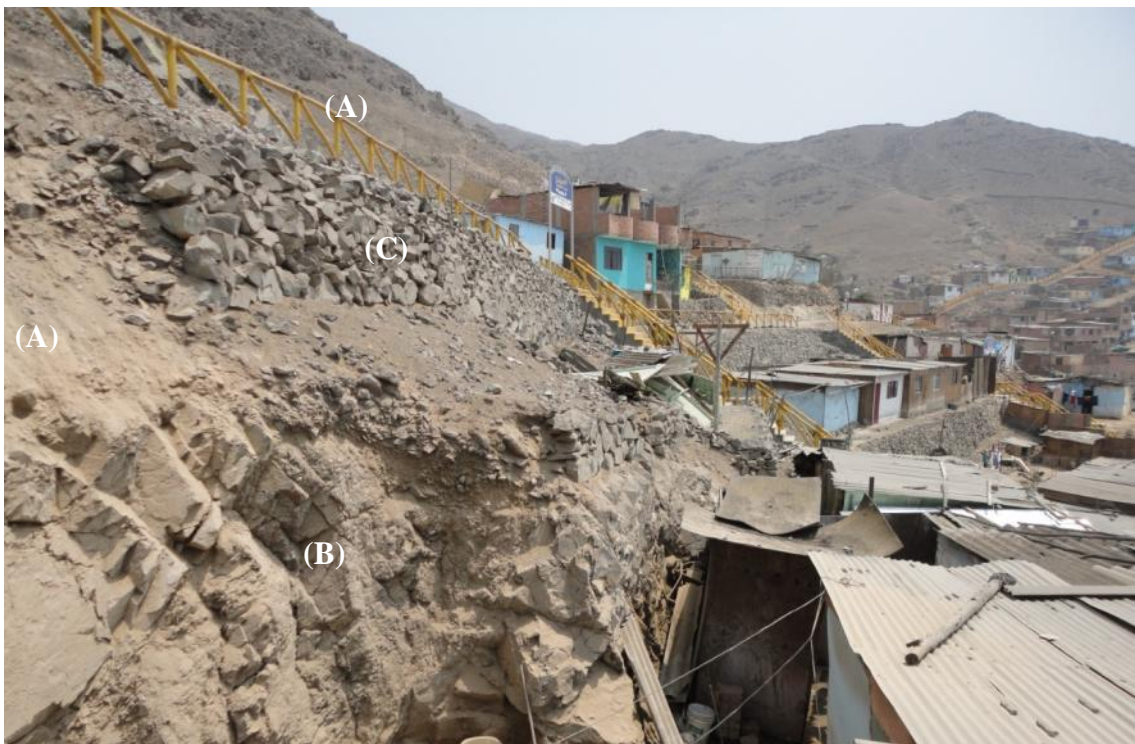
En los cortes de talud, se presenta una pendiente casi verticales (Foto N° 4).

Foto N° 4.- Se muestra las pendientes natural del terreno (A), corte de talud (B), y la formada por la pirca (C).

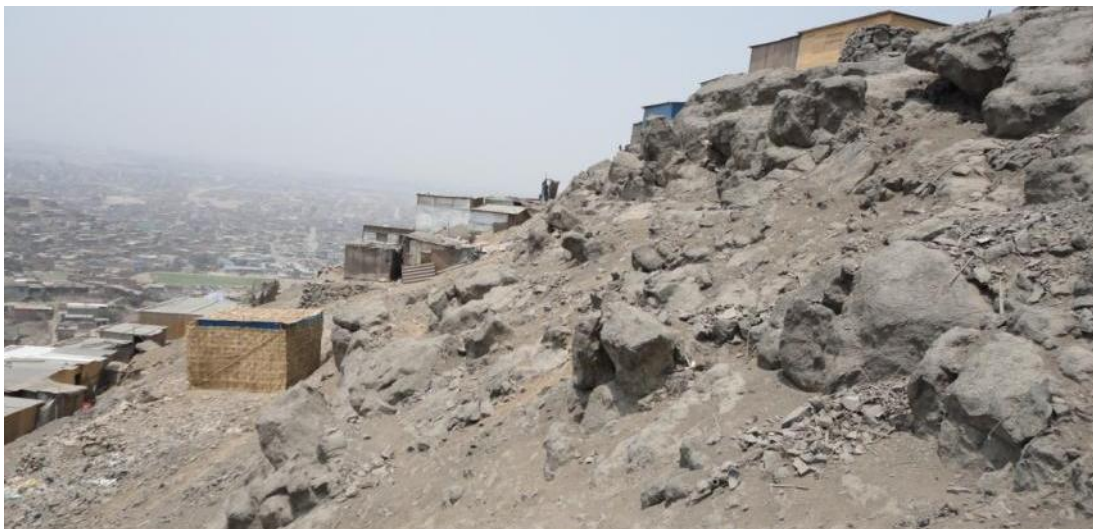
El color de roca meteorizada es beige (Foto N° 3, 4 y 5), y natural es gris verdoso. Las rocas están poco a medianamente fracturadas, dando como resultados bloques con diámetros hasta de 1,5 m. Una de las fracturas se encuentra a favor de la pendiente con inclinación de  $32^\circ$ , es continua, con superficie rugosa (Foto N° 5).

Foto N° 5.- Se muestra el afloramiento rocoso, bloques de roca sobresalientes.

- Las nuevas viviendas ubicadas en la futura área verde o parque (Foto N° 5), están asentadas sobre pircas y en una ladera con pendiente de 30°. Ante un movimiento sísmico de fuerte intensidad, las pircas colapsarían, generándose el "efecto dominio".

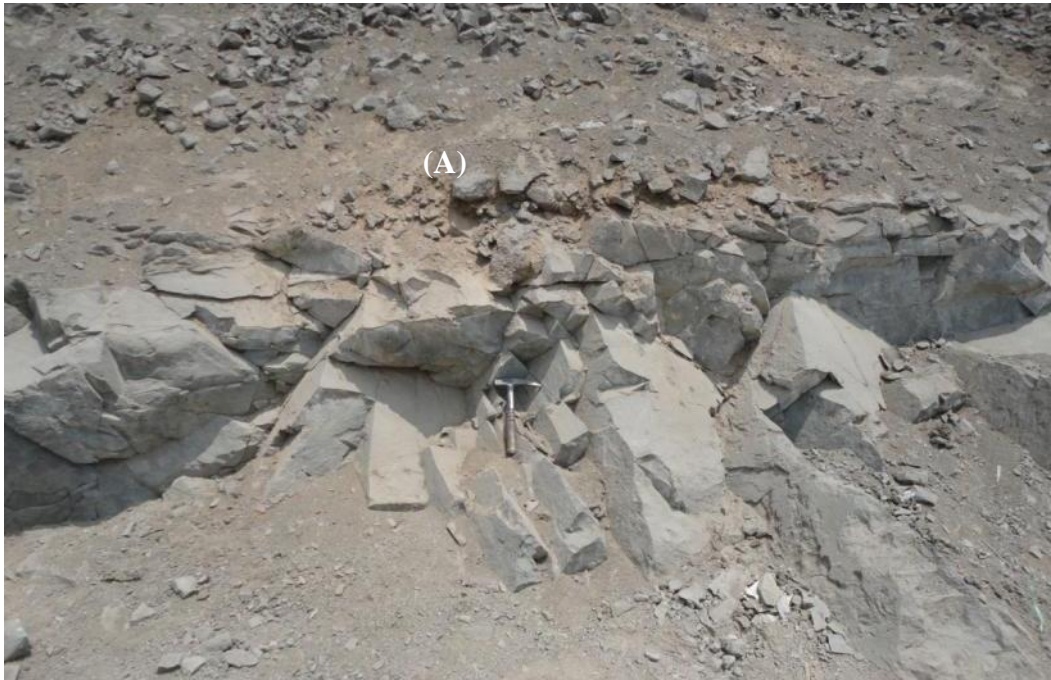
Localmente, los suelos son de tipo **coluvio - deluvial**, con espesores hasta de 2,0 m. Estos son originados por la caída y acumulación de rocas por acción de la gravedad y removilizados por el agua, formando suelos gravosos de escasa matriz areno limoso. Los fragmentos de roca varían entre 0,20 a 1,50 m (cantos a bloques), de formas angulosas a subangulosas (Foto N° 6).

Foto N° 6.- Suelo conformado por bloques, grava, englobados en una matriz areno-limosa (A) y substrato rocoso.

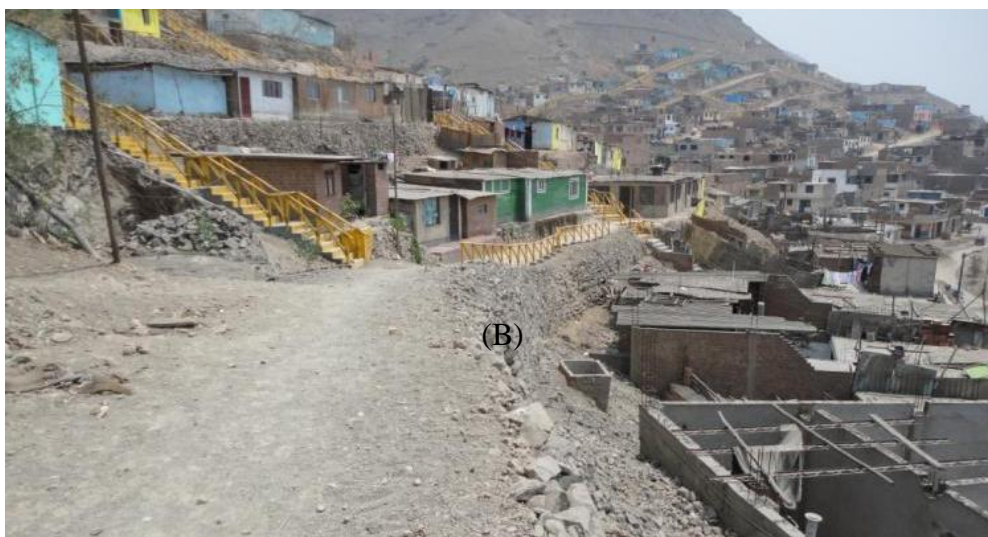
Las pircas son muros construidos sin ninguna dirección técnica. Se realizan con el propósito de nivelar el terreno, llegando a tener hasta 2,00 m de altura (Fotos N°s 7 y 8). Construidas en base a bloques de rocas y grava, consisten en la superposición de los fragmentos de roca, sin ningún tipo de amalgamamiento entre ellos.

Este tipo de cimientos para viviendas no es recomendable, porque en cualquier momento puede colapsar ya sea por movimiento sísmico, gravedad o por una actividad humana (humedecimiento del terreno, desagües, etc.).

Foto N°7- Construcciones de pircas en los cimientos de viviendas y vías de acceso.

Las viviendas no deben cimentarse sobre pircas, éstas deben ser reemplazadas por bases sismo-resistentes.

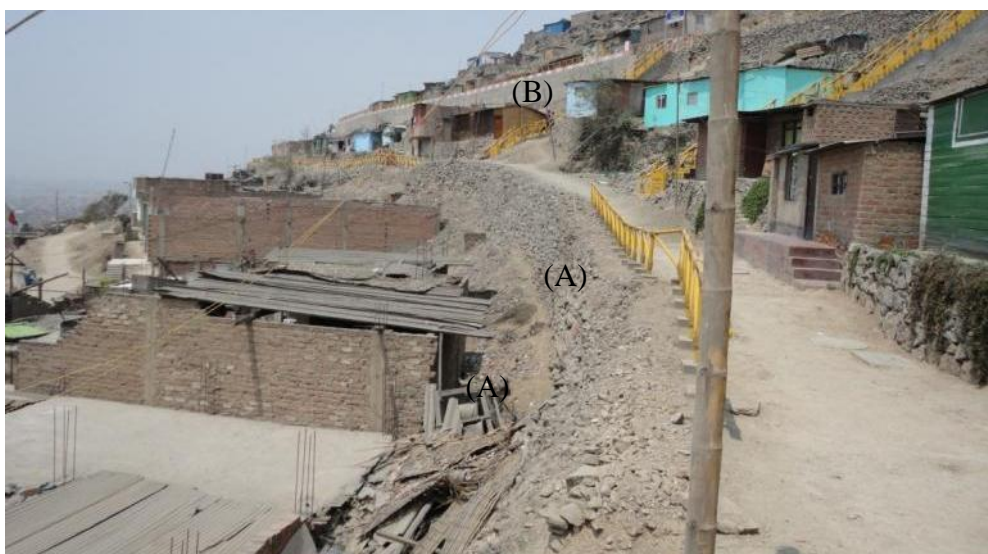
Foto N° 8.- Acceso construido a base de empicado, con altura hasta de 1,50 m (A), hacia la parte superior se observa un muro de contención (B).

- Se ha observado pircas de hasta 2,00 m de altura (Foto N° 8). Estas no prestan seguridad, son inestables y pueden ceder fácilmente con sismos, paso del camión cisterna u otra actividad antrópica. Como ejemplo tenemos lo que sucedió en la parte posterior de la vivienda del lote "1" -Manzana "O-5" (Foto N° 9).

Completar los muros de contención, construidos en las vías de accesos.

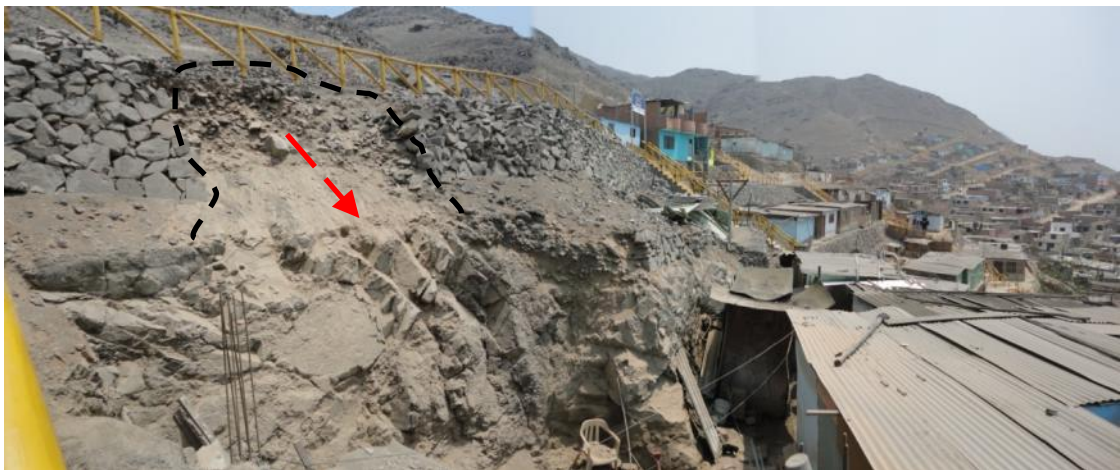
Foto N° 9.- Colapso de pirca de la vía de acceso, por la ampliación de vivienda.

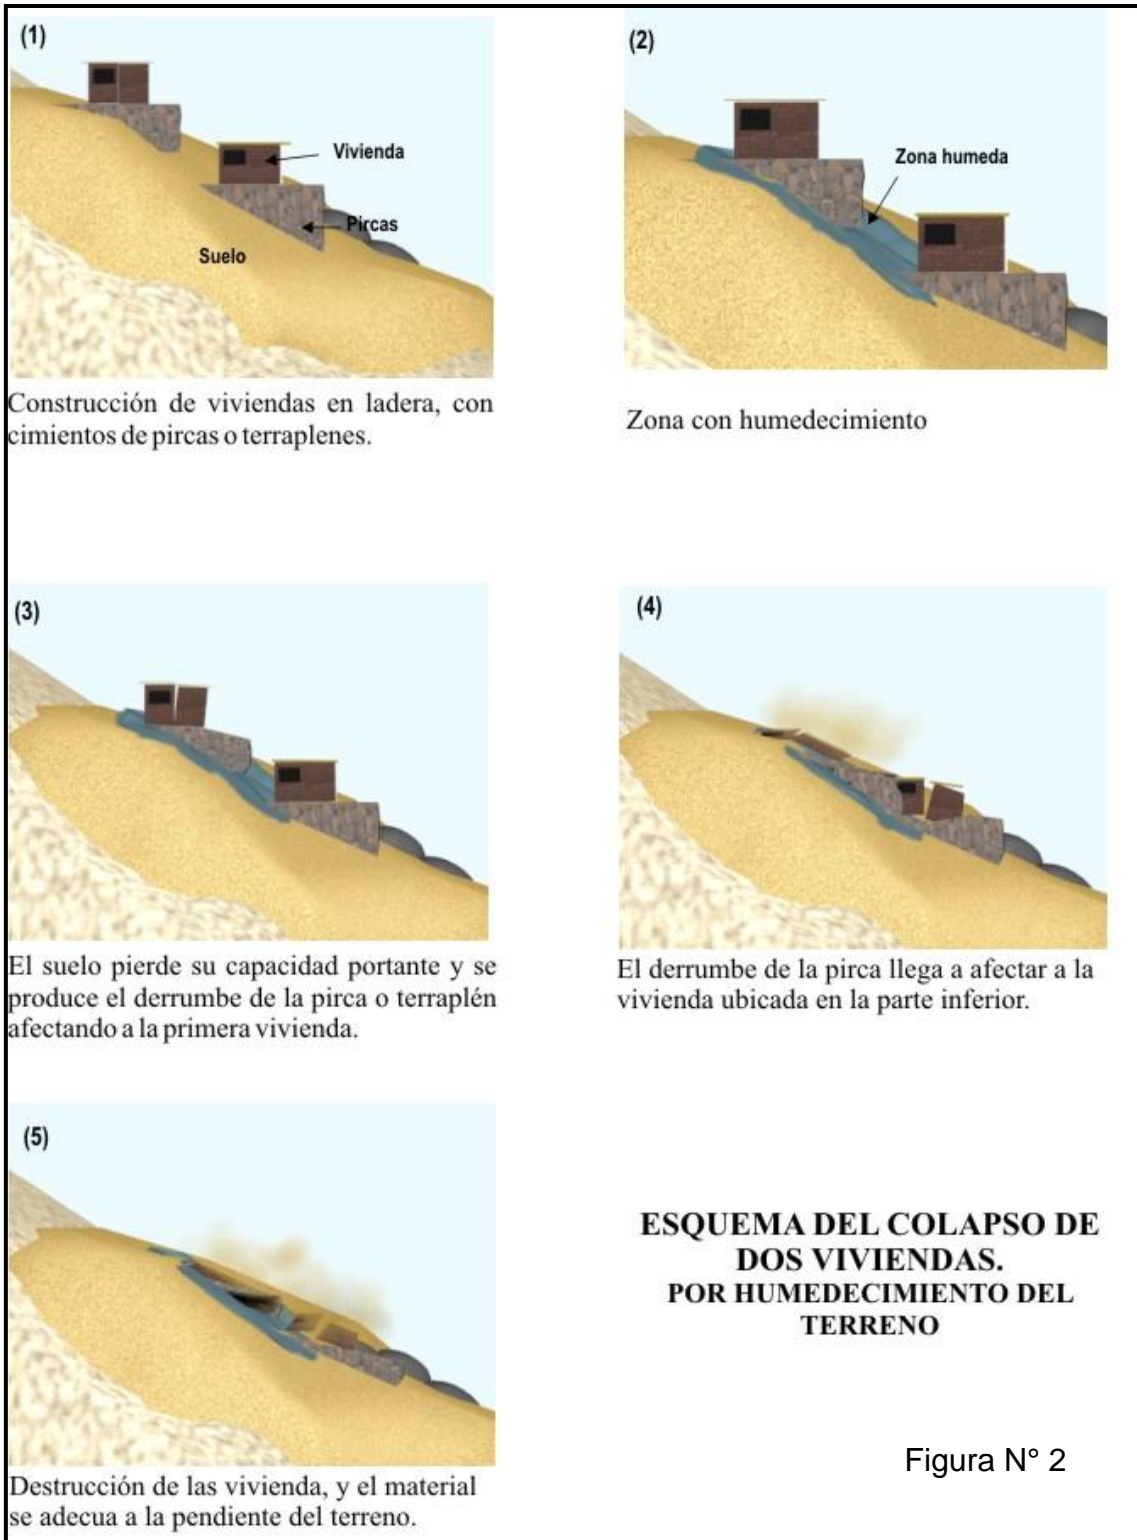
Figura N° 2

- Cuando el suelo se humedece pierde su capacidad portante, entonces el peso que ejerce las pircas sobre él va a hacerlo fallar. Es donde se genera el derrumbe (Figura N° 2).

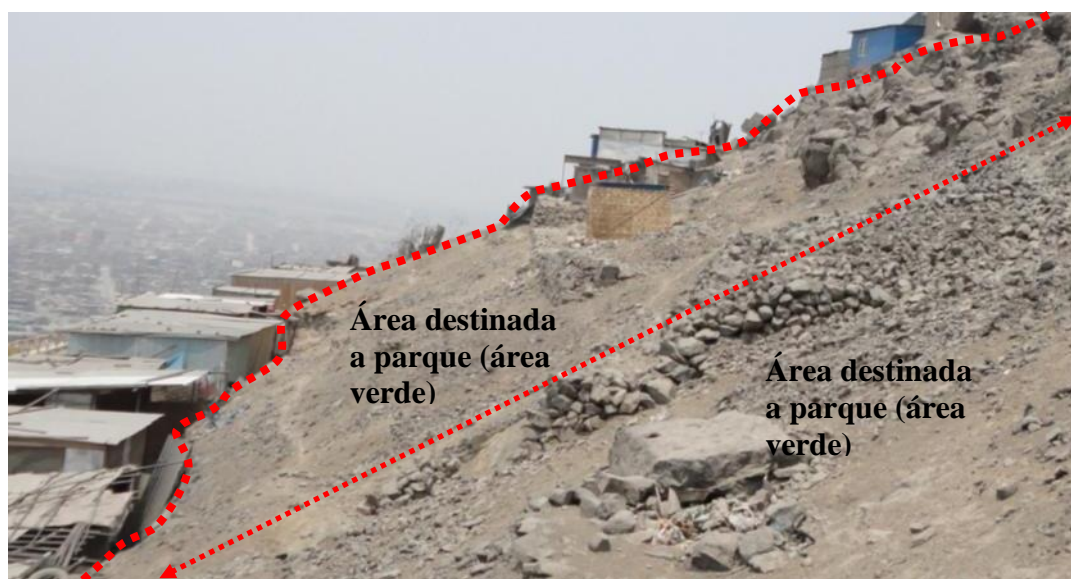
En las laderas que rodean al asentamiento humano, se aprecian rocas sueltas de caídas antiguos y recientes, y por acción antropica (Foto N° 10), estas se caracterizan por ser acumulaciones inconsolidadas de fragmentos de roca con tamaños entre 0,20 a 1,50 m, de formas angulosas; con escasa matriz. En la ladera se aprecian numerosos bloques sueltos que se pueden precipitar sobre las viviendas, en caso de sismos y o lluvias intensas.

Foto N° 10.- Ladera del AA.HH., muestra rocas sueltas.

En la ladera destinada a área verde, se observa varios bloques “sobresalientes” (Foto N° 10), producto del fracturamiento y meteorización; los cuales han puesto al descubierto estos bloques, aparentemente inestables, que sí podrían ceder con sismos de gran intensidad. Este terreno está siendo ocupado por nuevas viviendas.

Desatar los bloques inestables de la ladera.

Fragmentar los bloques inestables que tengan dimensiones menores a 1,50 m, en base al sistema de dilatación y contracción. Este proceso consiste en quemar la roca, una vez que esta completamente quemada (color rojo), se le agrega agua, esto va a causar un cambio brusco de temperatura, que ocasionará una contracción muy violenta, dando como resultado su fragmentación.

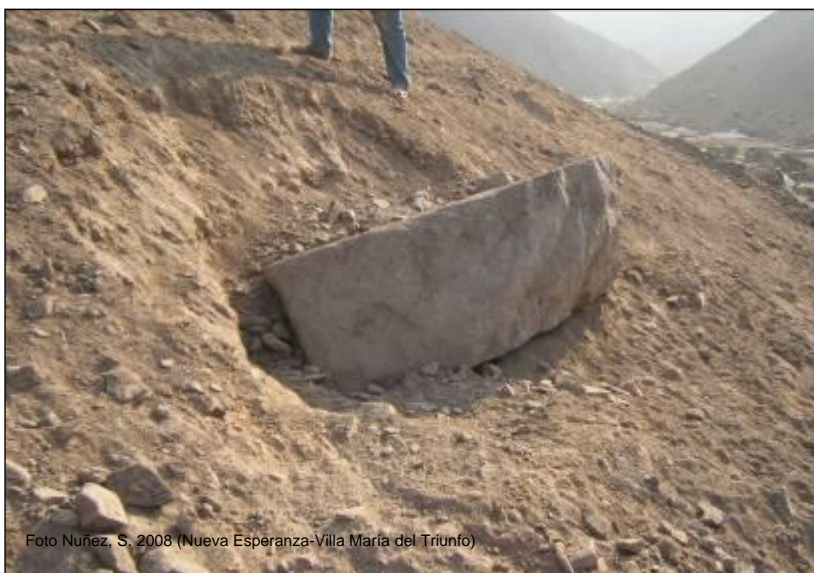
Foto N° 11.- Modelo de cómo se pueden estabilizar bloques sueltos en laderas con pendiente fuerte y suelo potente.

En la ladera con bloques inestables y con buena cobertura de suelo, se puede estabilizar de la siguiente manera: hacer una excavación en la parte inferior del bloque, con la finalidad que pierda estabilidad, y caiga hacia la parte excavada (Figura N° 5 y Foto N° 11).

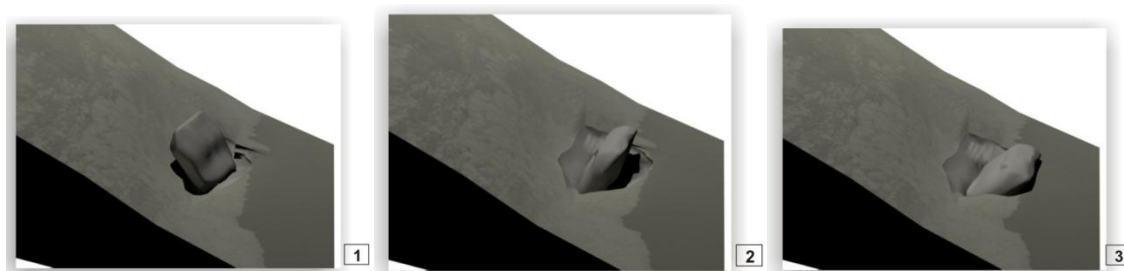
Figura N° 5.- Tratamiento de un bloque suelto en suelo potente.
