Informe Técnico N° A6579

Inspección Técnica:

Derrumbe en la localidad de Tuti

Distrito de Tuti, provincia de Cailloma - Región Arequipa

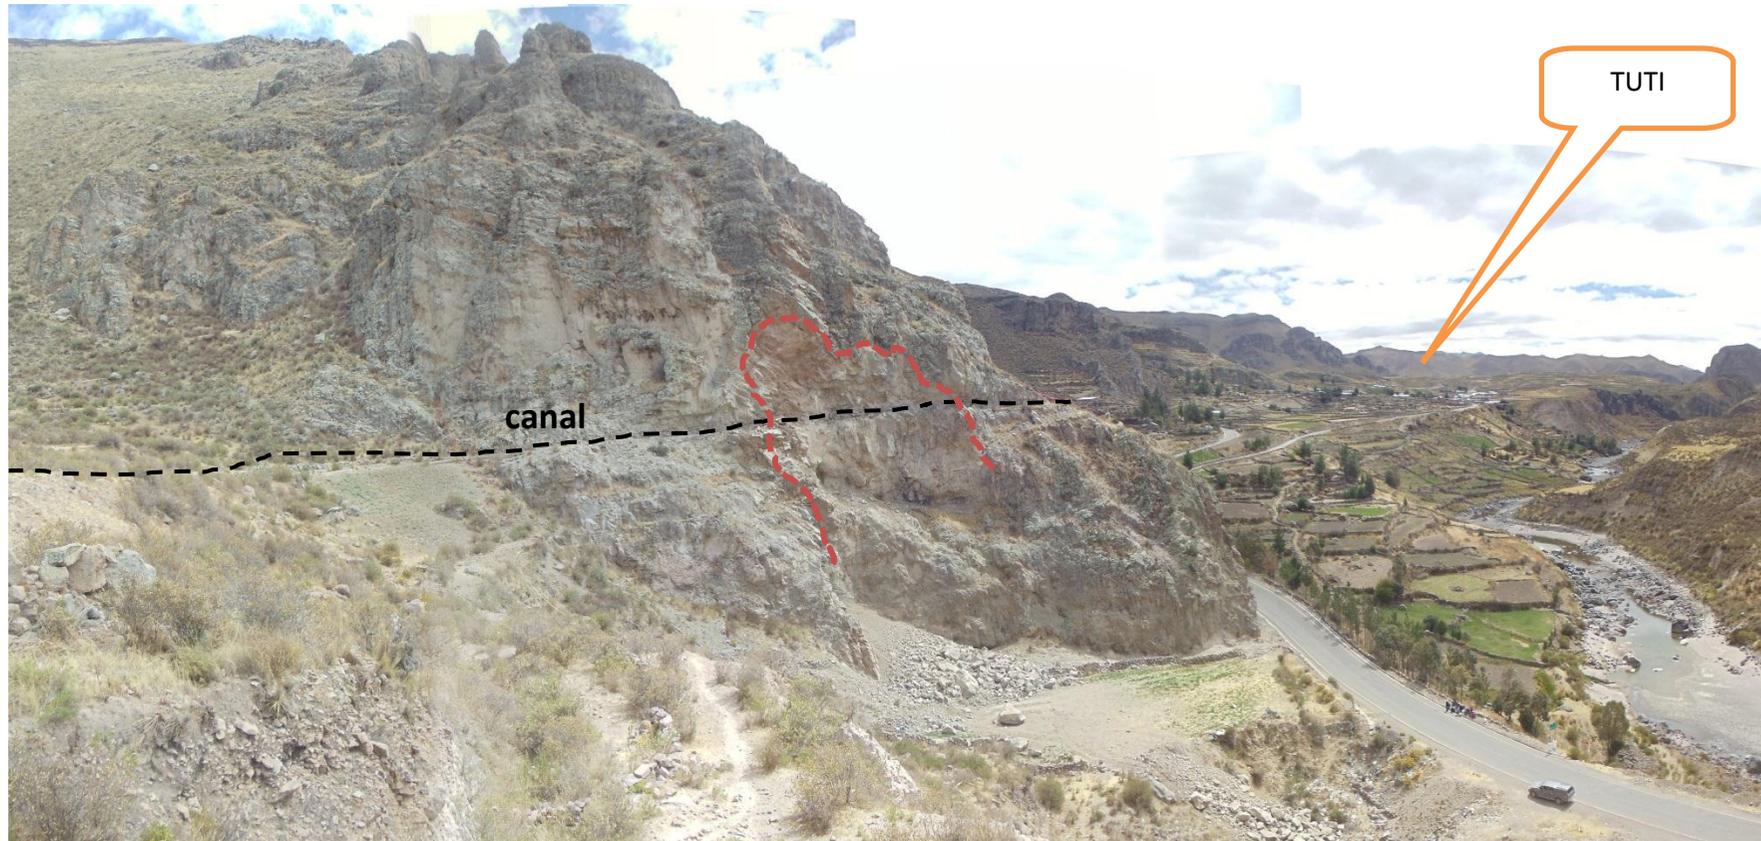
Foto 1. Valle del Colca visto aguas arriba donde se aprecia el poblado de Tuti, ubicado sobre una terraza aluvial y limitada por colinas y cerros de naturaleza volcánica. En rojo se resalta la zona del derrumbe ocurrido el 03/10/2011 que afectó canal de Tuti y causó cuatro muertos.

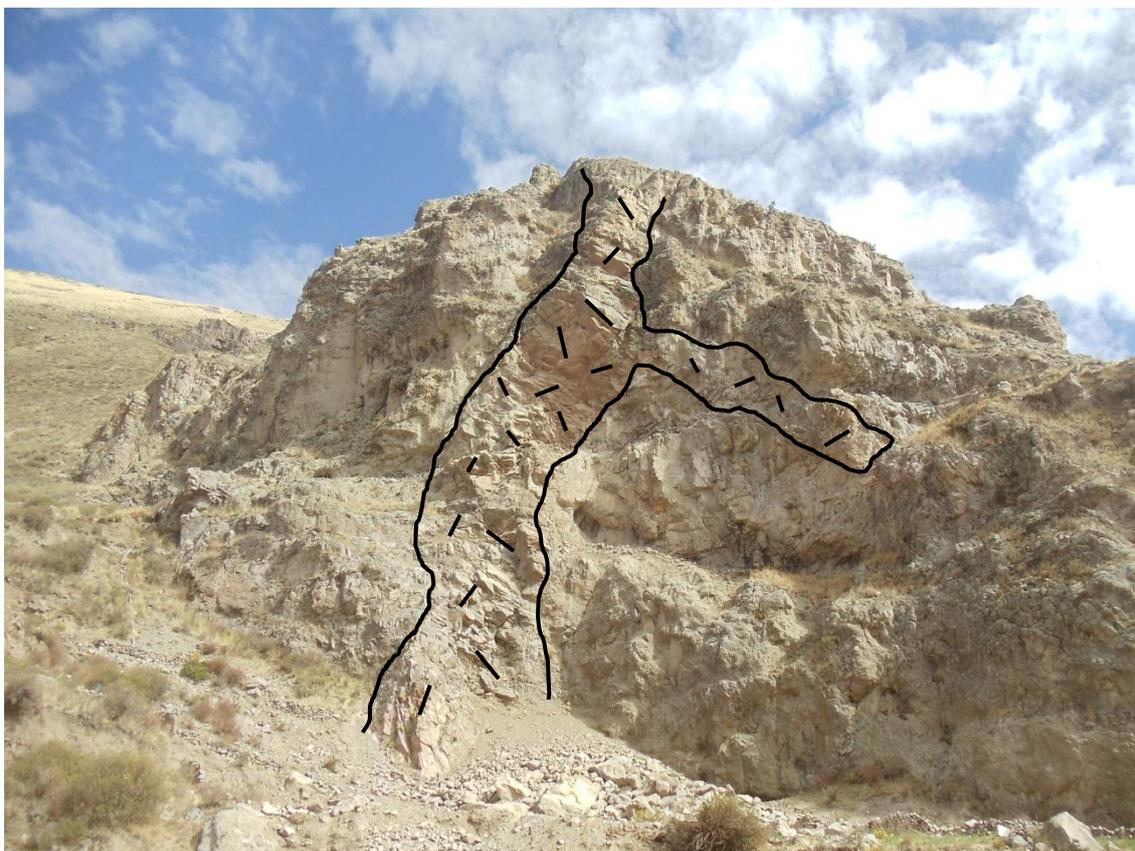
El substrato rocoso está compuesto por rocas predominantemente volcánicas a volcánico – sedimentarias. Localmente en el cerro Solera, ubicado al suroeste de la localidad de Tuti, se aprecia una alternancia de brechas o aglomerados volcánicos de coloración gris verdosa, de textura afanítica y masivos en la base; así como niveles de lavas andesíticas moderadamente alteradas y medianamente fracturadas. La pseudo – estratificación presenta un rumbo promedio $N70^\circ E$ y un buzamiento $20^\circ NO$. Secuencias volcánicas que corresponden a parte del Grupo Tacaza (Mioceno), expuesto a ambas márgenes del valle. La secuencia descrita es atravesada, muy localmente, por un dique de andesita porfirítica, muy fracturado con un grosor entre 4a6 m (Foto 2).

Foto 2. Vista que resalta el cuerpo irregular de un dique hipabisal o intrusivo que corta una secuencia alternada de capas volcanoclásticas y lávicas (roca encajonante). La zona del derrumbe se dio en el cuerpo del dique, la cual se presenta más fracturada.

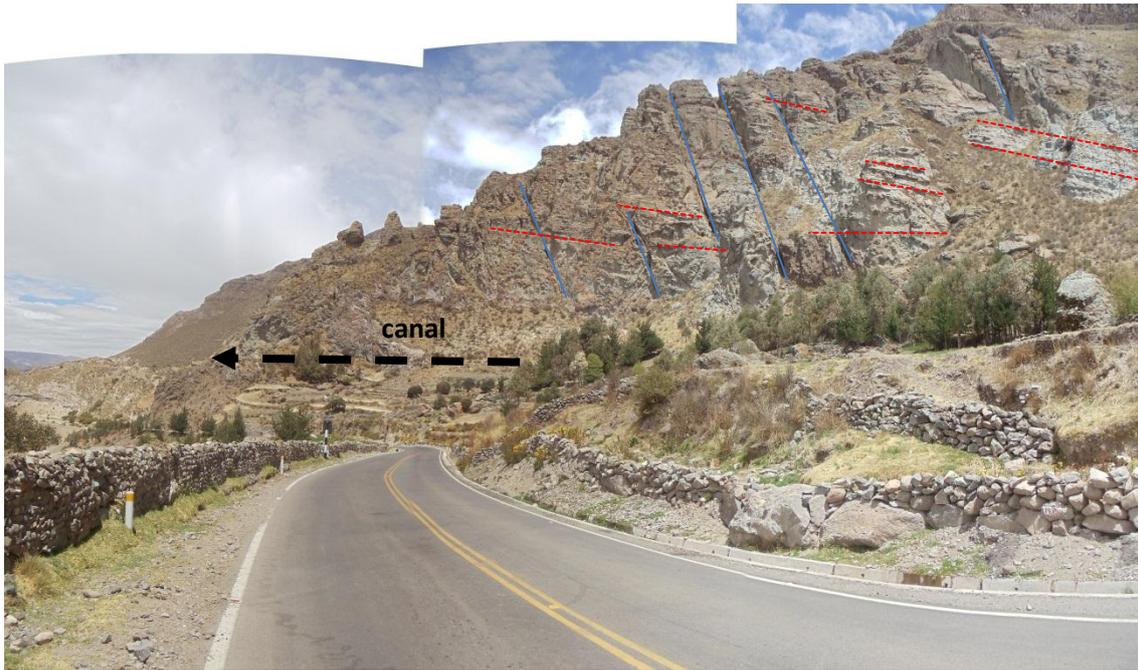
El fracturamiento principal, casi paralelo al talud de la ladera, presenta un rumbo $N70^\circ E - 85^\circ SE$, generalmente espaciado en los aglomerados. Hacia la ladera norte del cerro se tiene un sistema de fracturas predominante con un rumbo $N70^\circ E - 78^\circ NE$ (Ver Foto 3).

Foto 3. Vista hacia el sur de Tuti en la ladera del cerro Solera (opuesta a la zona del derrumbe). Se distingue la pseudo-estratificación (líneas en azul con buzamiento al NO, así como un sistema predominante de fracturas subverticales (líneas en rojo) con buzamiento también al NE. En doble línea gruesa se resalta una parte del canal.

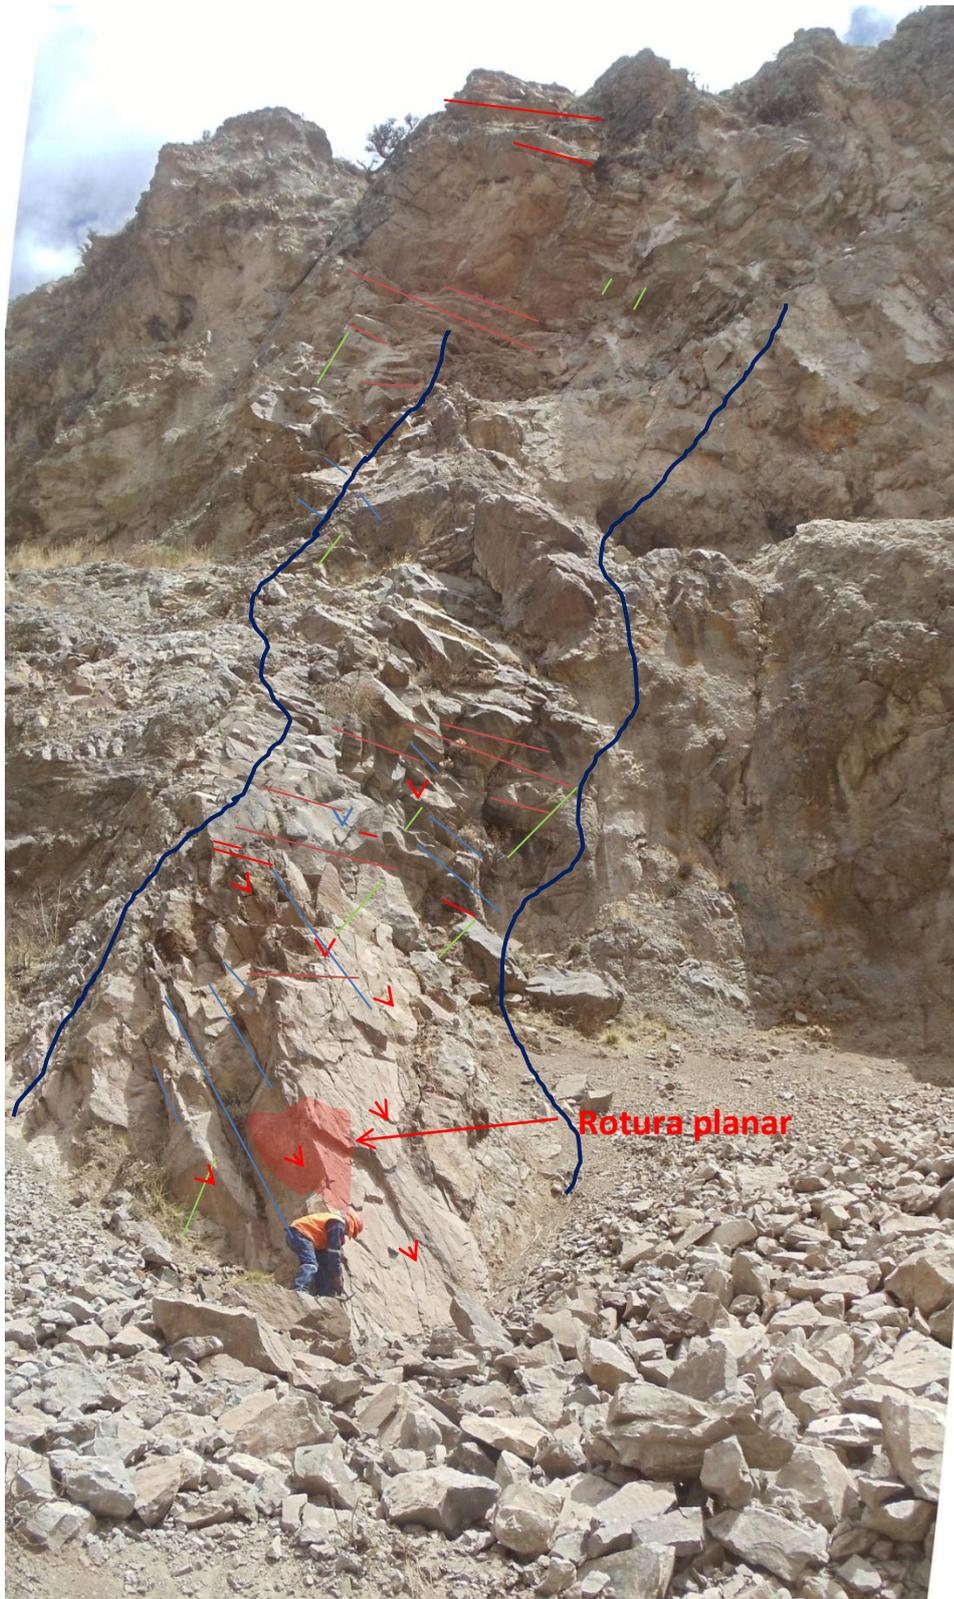
- La fuerte pendiente del talud en ladera del cerro Solera. Visto de perfil muestra una ladera con 75-80° de pendiente.
- El fracturamiento en las rocas volcánicas existentes, principalmente en el dique de andesita, y su grado de alteración. El arreglo estructural del mismo, que favorece a las caídas (un sistema espaciado en los volcanoclásticos paralelo al talud y la estratificación con buzamiento suave contra – talud). El dique de andesita muestra cuatro sistemas principales de fracturas sistemas, cuyo arreglo estructural favorece a la rotura del macizo en cuñas y principalmente roturas planares. (Ver Foto 4).

Foto 4. Detalle del dique intrusivo muy fracturado, en comparación a la roca encajonante. Se detallan en líneas de diferentes colores cuatro planos de fracturamiento principales, que originan bloques, los cuales se desprendieron con el derrumbe.

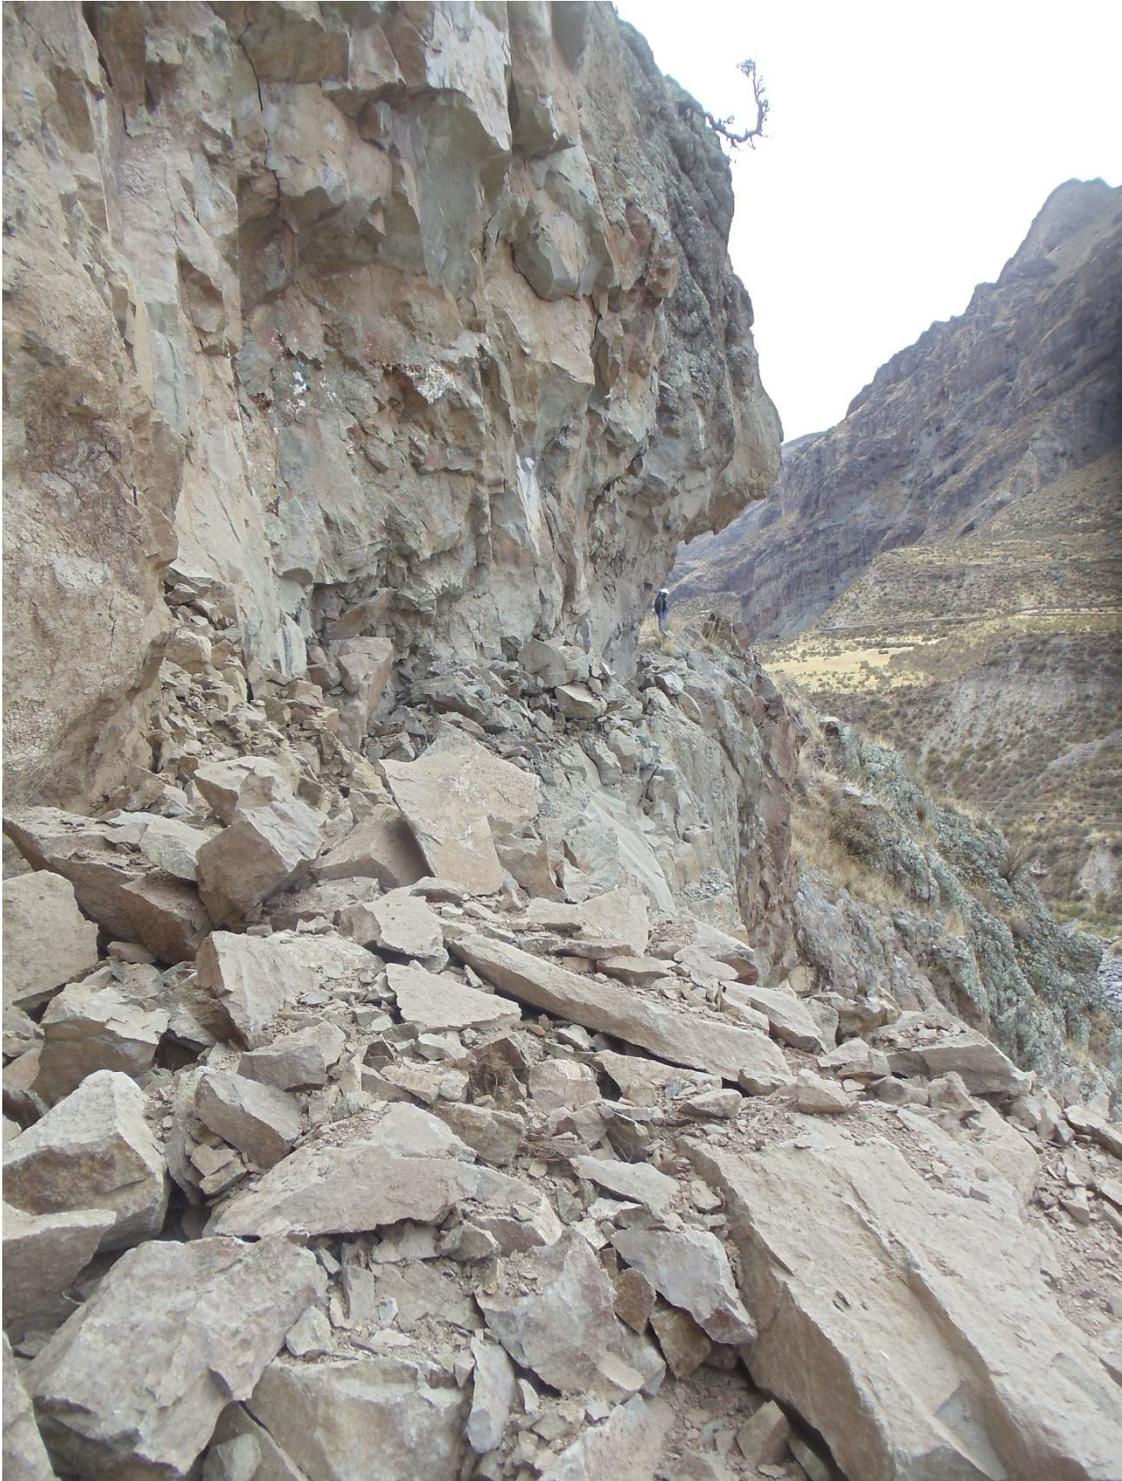
El derrumbe se encuentra cubriendo 50 metros del canal, encima del cual se presenta una pared inestable con bloques que pueden llegar a desprenderse en cualquier momento, debido a la inestabilidad que se ha generado (Foto 5).

Foto 5. Zona Crítica en el tramo del canal, que han cubierto por completo la sección del canal (tramo de 50 m). Nótese el tamaño de los bloques inferiores a 0,50 m y la pared superior a este con zonas inestables.

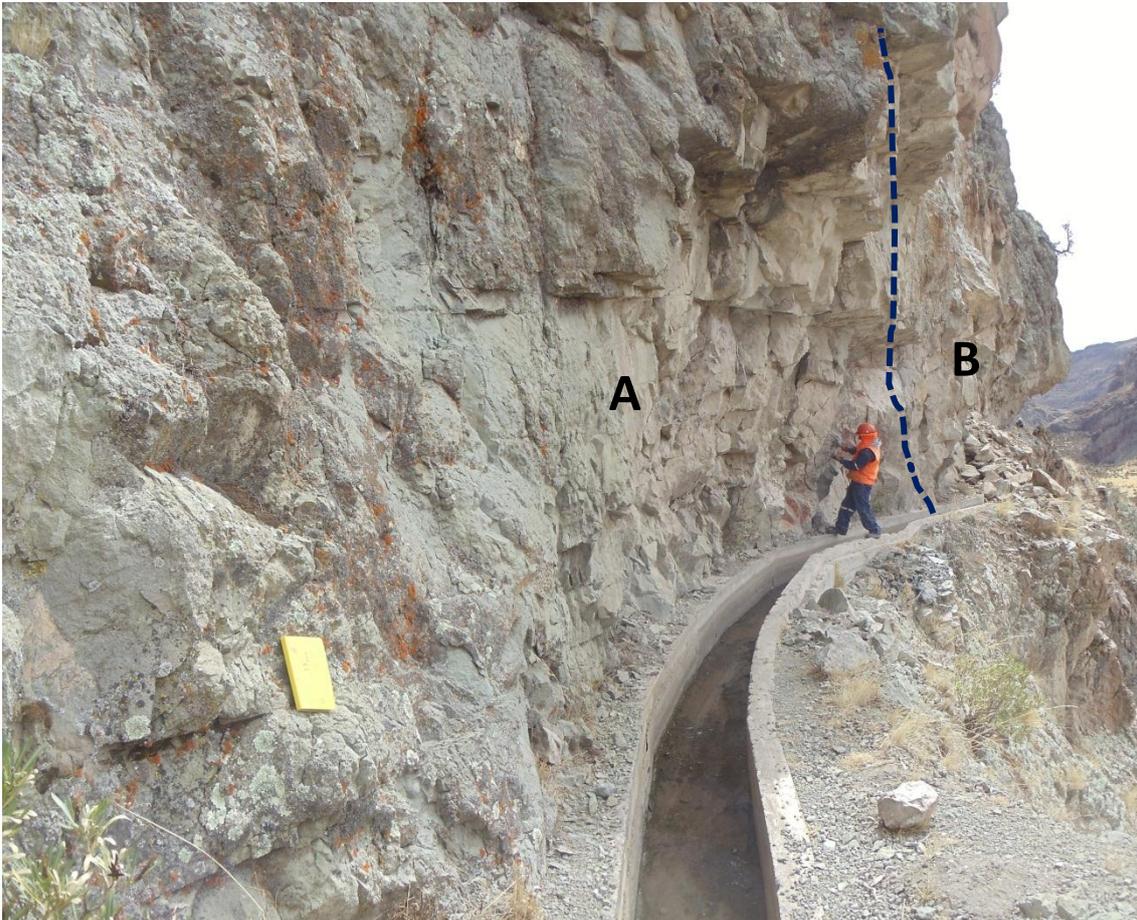
Pasando esta zona afectada por el derrumbe se tiene una zona relativamente estable, con predominio de las rocas volcánico-clásticas con seudoestratificación y menos fracturadas (Foto 6).

Foto 6. Diferencia de litología en el corte del talud del canal que muestra una zona medianamente estable (A) y una zona inestable (B), donde se produjo el derrumbe del 03/10/2011. Se distingue también la estratificación subhorizontal contratalud en los volcanoclásticos (aglomerados) gris verdosos. La sección del canal de agua que conduce 70-80 L/s es de 50 x 50 cm.

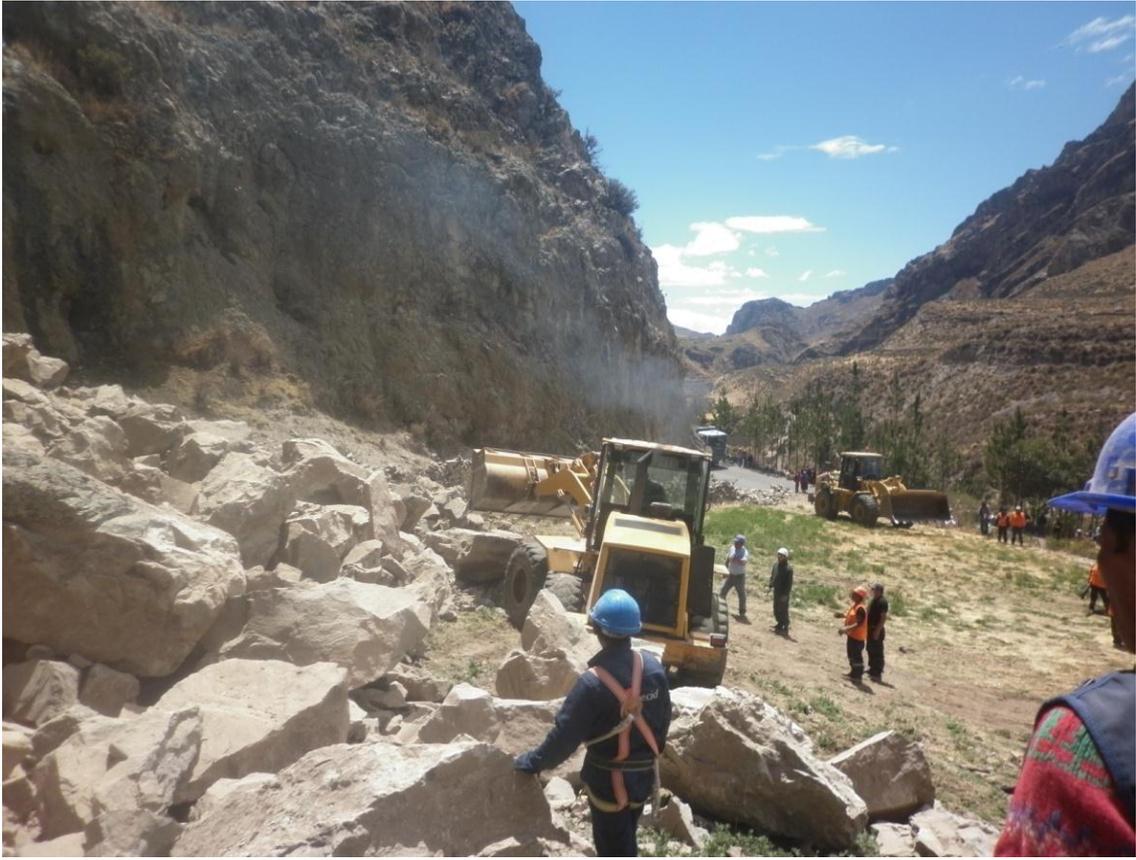
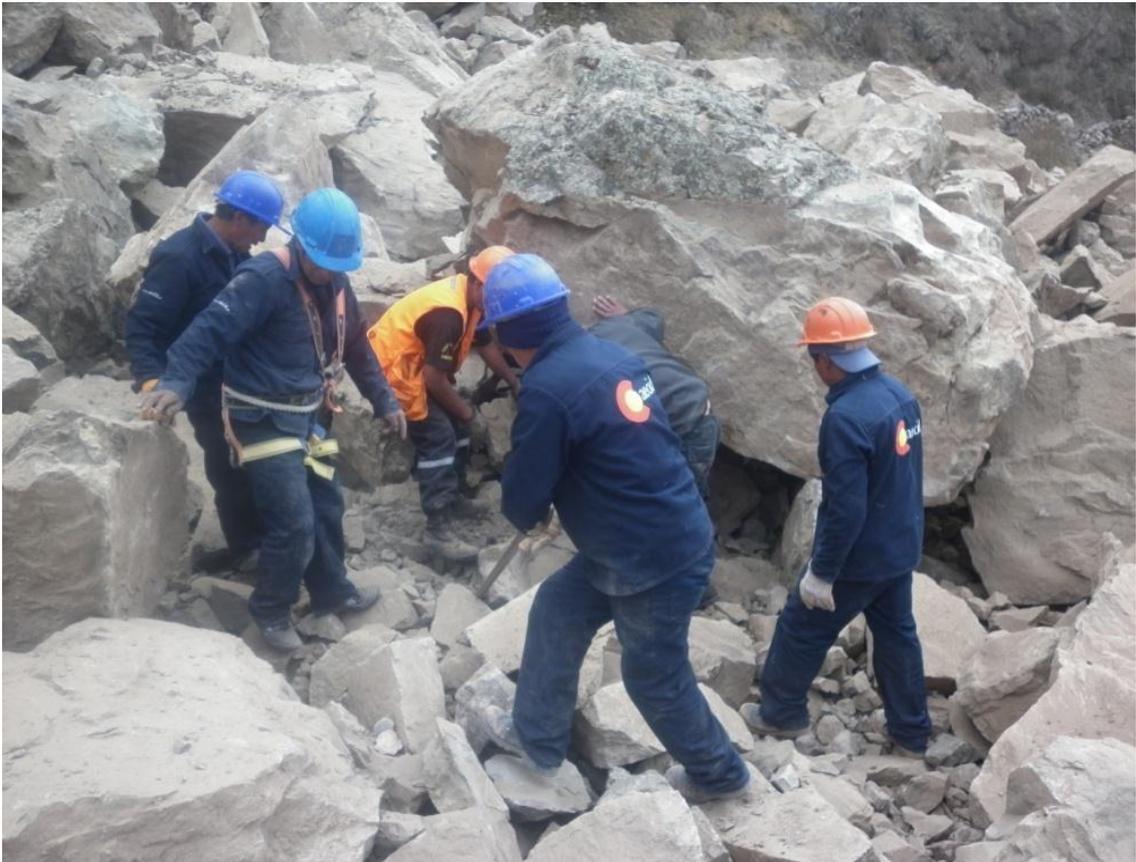
En forma general se describe al derrumbe como un movimiento en masa súbito, que muestra una zona de arranque muy irregular, con una longitud promedio de 50 metros. La zona de arranque se ubicó a 12-15 metros encima del canal y el material caído se desplazó hacia abajo 65 a 70 m en dirección vertical (distancia de zona de arranque y pie del material caído). Se estima un promedio de material caído de 600 a 800 m³ de material rocoso, con desprendimiento de material rocoso de 0,50 hasta 2,50 metros de diámetro (Ver Fotos 7 y 8).

Fotos 7 y 8. Vista de los trabajos de remoción de escombros o rocas originado por el derrumbe, donde se puede distinguir el tamaño de los bloques caídos (Fotos proporcionadas por la municipalidad de Tuti).

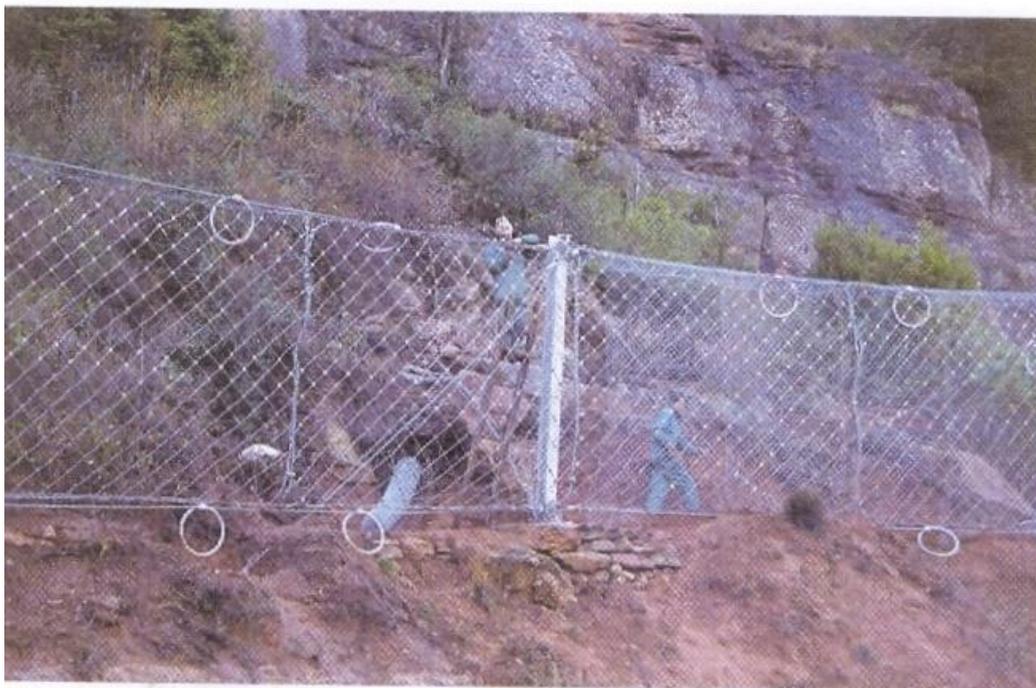
Foto 9. Ejemplo de barrera estática para protección de caída de rocas.

- Conducción de agua del canal en el tramo afectado de aproximadamente 150 metros de manguera gruesa o polietileno, hasta que las condiciones de estabilidad de la ladera se reviertan. Las condiciones de pendiente y diferencia de nivel hacen posible que esta pueda funcionar en forma de un sifón. Esto debe estar acompañado con una malla de protección en la ladera inferior, para evitar posibles daños a transeúntes en el pie de la misma (Foto 9).

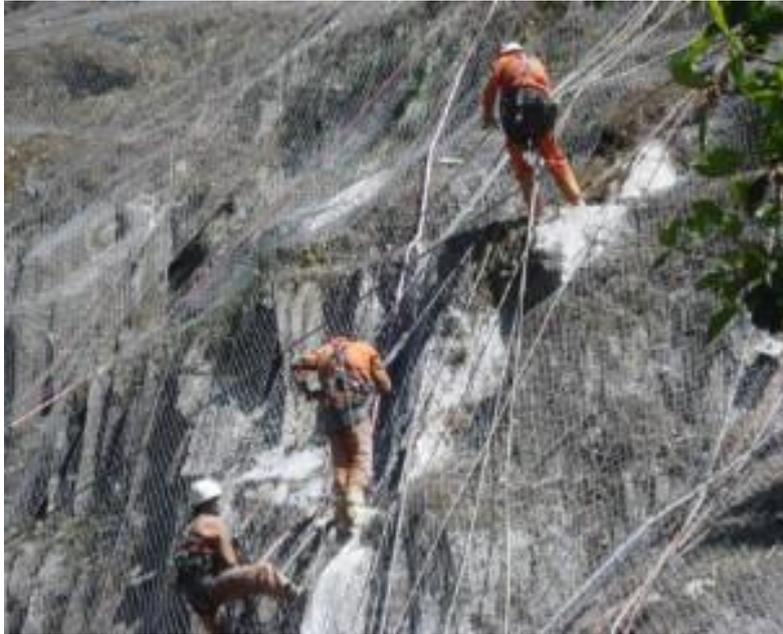
Foto 10. Ejemplo de trabajos de colocación de enmallado para protección de caída de rocas y derrumbes en taludes rocosos con fuerte pendiente.

- Enmallado del talud con alambre galvanizado y anclado en zonas estables en los aglomerados volcánicos (Foto 10). La utilización de esta técnica de mallas protectoras, consiste en la instalación de mallas onduladas de alambre galvanizado con recubrimiento en PVC y pernos o varillas de acero anclados en la roca con una longitud entre 1 y 3 metros de profundidad, dependiendo de las características de roca o suelo. Con esta actividad se puede evitar los efectos de una piedra de hasta seis toneladas de peso.

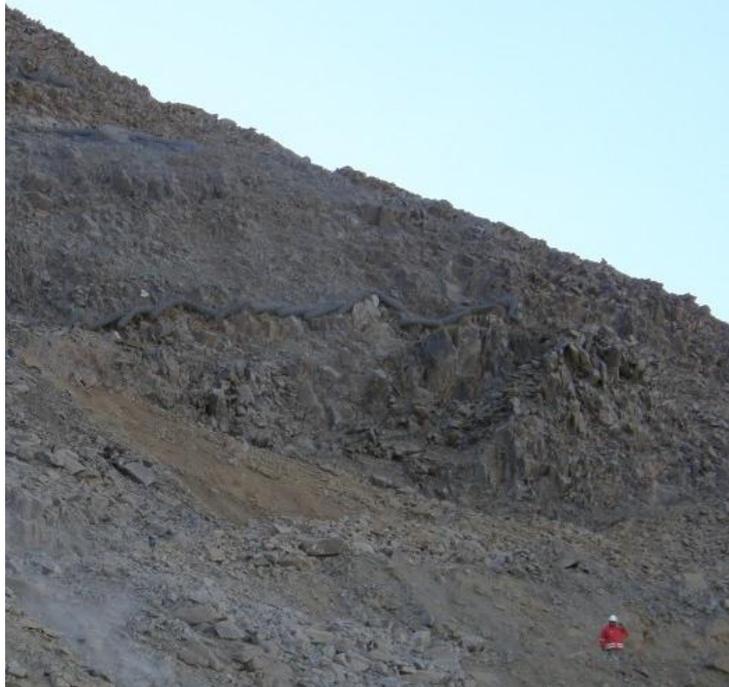
Foto 11. Trabajos de desquinche utilizando paralelamente protección con enmallado en taludes inestables.

- Desquinche o eliminación de bloques inestables, realizado por personal técnico especializado. Este debe estar acompañado de combinación de técnicas usuales de perforación con avanzados procedimientos de escalada y colocación de mallas de protección.

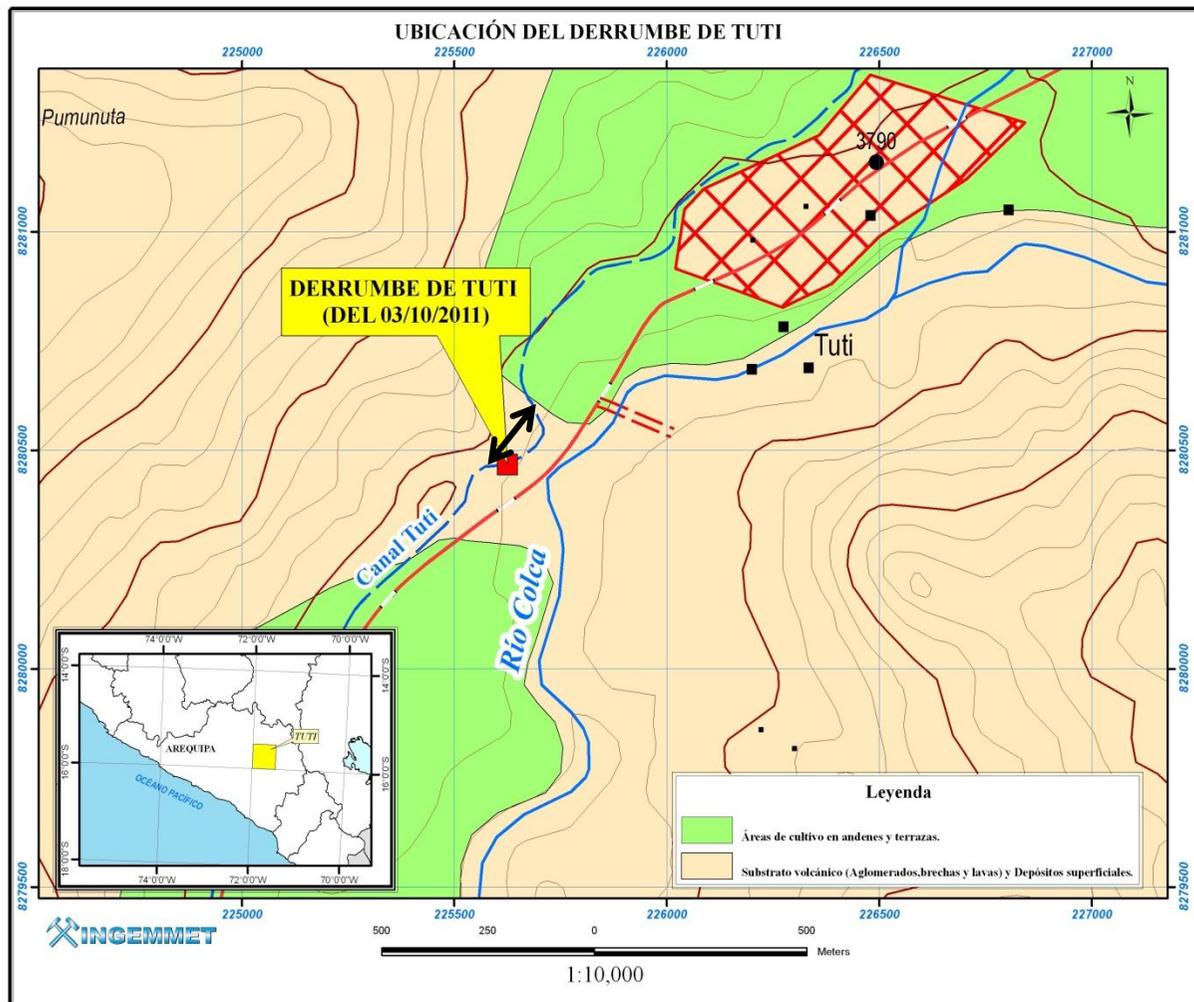
Figura 1. Muestra la ubicación del canal, el poblado de Tuti, sus áreas agrícolas y la zona de posible dirección del túnel, como variante del canal en la zona inestable.

- Construcción de una variante del canal, para la cual sería necesaria la apertura de un túnel de conducción de agua de aproximadamente 120 –150m de longitud en el cerro Solera (Ver figura 1).

4. La construcción de un túnel (variante del canal actual) es una labor demasiado costosa, que probablemente no pueda ser asumida económicamente por el municipio local. Esto implica un estudio de ingeniería civil y geotecnia, para un tramo aproximado de canal de 150 metros de longitud.
