Informe Técnico N° A6967

EVALUACIÓN DE PELIGROS GEOLÓGICOS POR MOVIMIENTOS EN MASA EN LOS SECTORES PUENTE UPINA Y 40 CURVAS

Región Cusco
Provincia Paruro
Distrito Paruro

NOVIEMBRE
2019

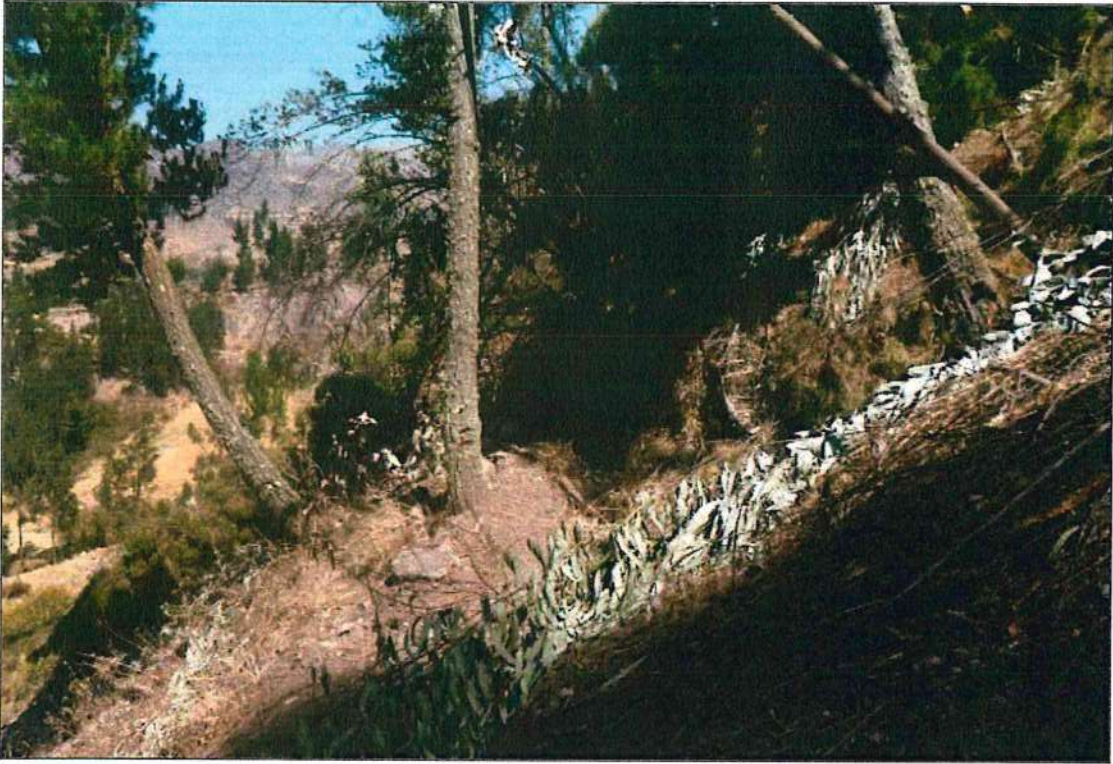
En la zona de estudio, las laderas de los sectores Puente Upina y 40 Curvas constituyen pendientes fuertes, comprendidas entre 25° a 60° (fotografía 1), el cual facilita el escurrimiento superficial del material suelto disponible en las laderas.

Fotografía 1. Pendiente del terreno, zona superior a la cabecera del deslizamiento, se observa árboles inclinados a favor de la pendiente

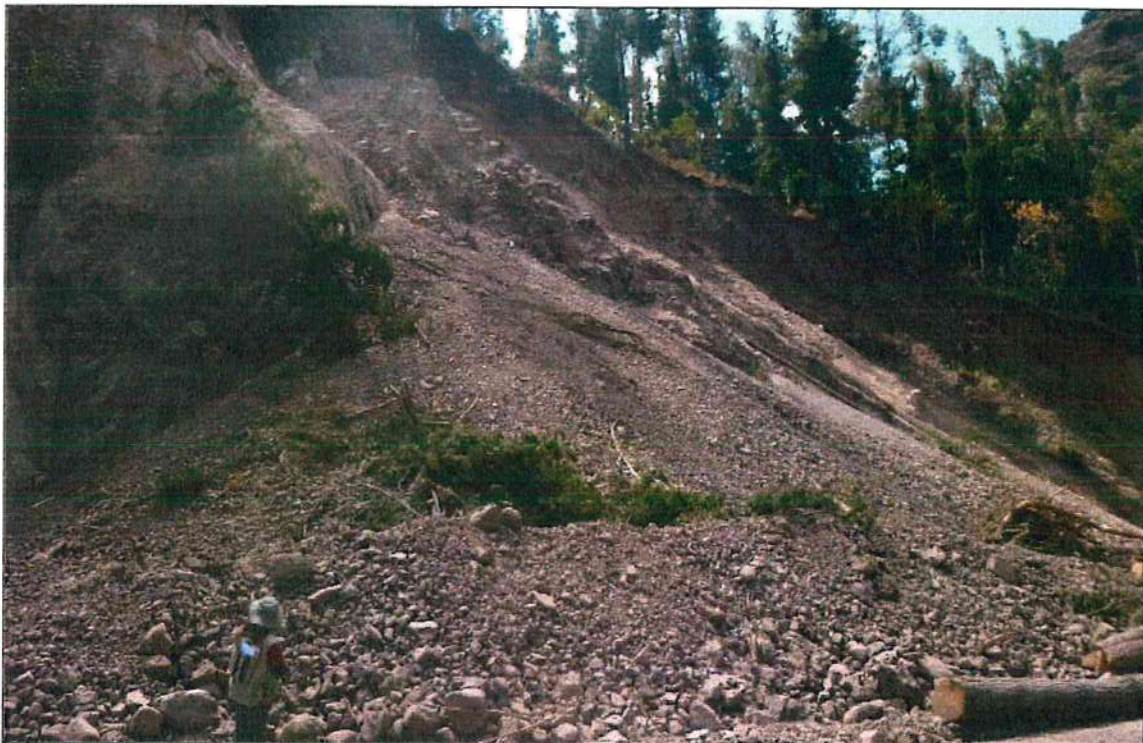
Fotografía 2. Material depositado al pie de ladera empinada, sector Puente Upina

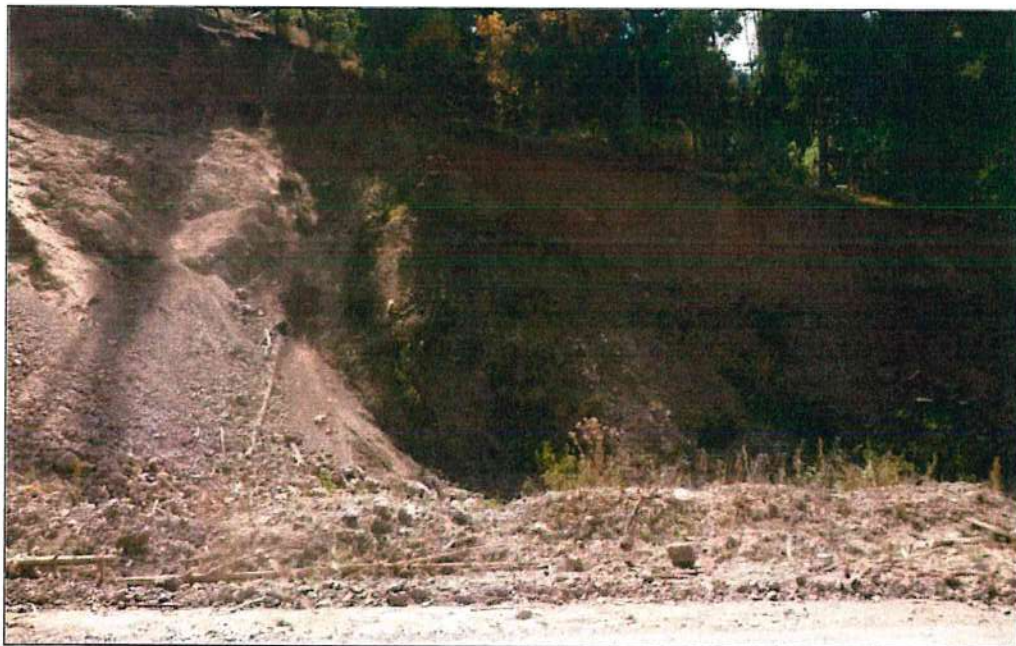
Están constituidos por gravas y bloques subangulosos a angulosos, con una matriz arcillo-limosa, poco o nada consolidados (fotografía 4).

Fotografía 4. Material depositado al pie de talud

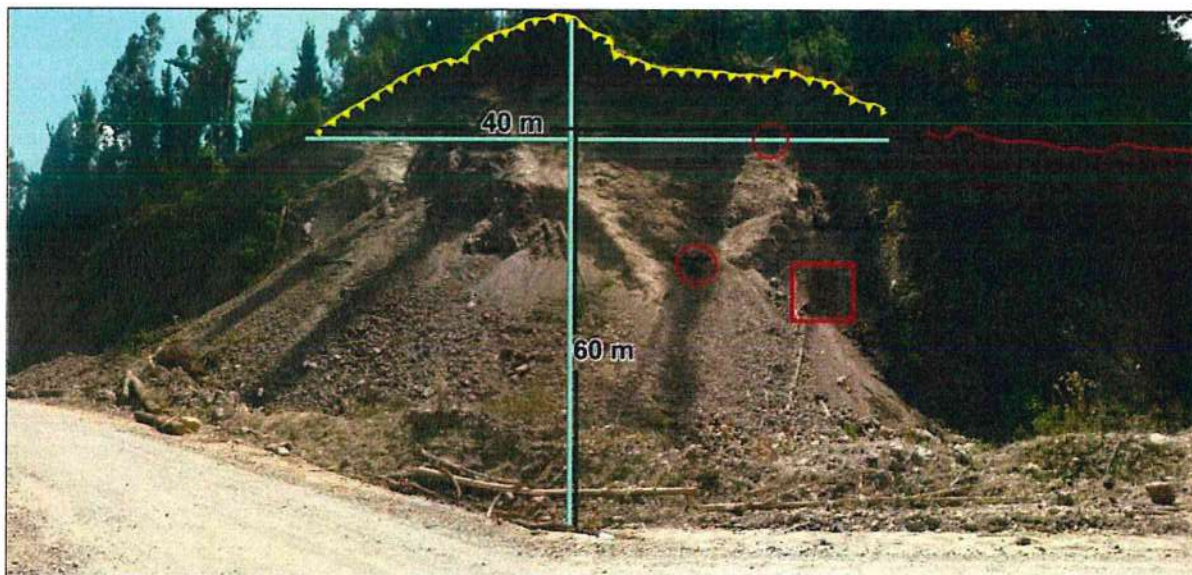
El deslizamiento 1 (D1), denominado en este sector, presenta un escarpe semicircular, con longitud de 40 m de escarpe y desnivel entre escarpe y pie del deslizamiento de 60 m, producido en substrato rocoso, constituido por areniscas de grano medio, color morrón rojizo (figura 5).

Figura 5. Vista frontal del deslizamiento rotacional 1 (D1) del sector puente Upina

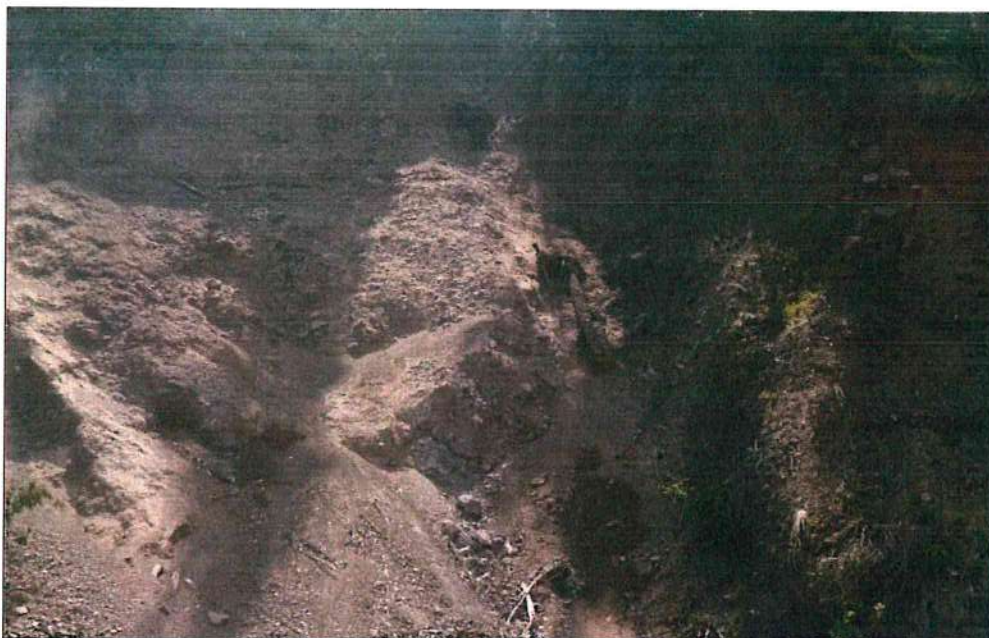
Así mismo, es importante mencionar que, a 30 m aproximadamente del escarpe del deslizamiento se identificó un canal de riego sin revestir, el mismo que está originando mayor infiltración de agua al suelo, observándose zonas húmedas en el escarpe del deslizamiento (fotografía 5).

Fotografía 5. Vista de zonas húmedas en el cuerpo del deslizamiento, producto de infiltración de agua

1. Revestir el canal de riego, ubicado en la parte superior del deslizamiento del sector Puente Upina, para evitar mayor infiltración de agua al terreno.
2. Evitar la deforestación en las laderas de los sectores Puente Upina y 40 Curvas.
3. En el sector 40 Curvas, sellar las grietas formadas en la carretera y limpiar las canaletas de drenaje de la carretera.
4. Evitar el vertimiento de material de desmonte en zonas susceptibles a movimientos en masa
5. Evitar el paso peatonal cerca a los deslizamientos en ambos sectores.
6. Realizar monitoreo en ambos deslizamientos por un especialista.
7. Realizar estudios detallados en el deslizamiento del sector 40 Curvas, con el fin de evaluar a detalle la falla geológica que atraviesa el deslizamiento.
8. Implementar medidas correctivas de estabilización del deslizamiento 40 Curvas, previo estudio geotécnico.

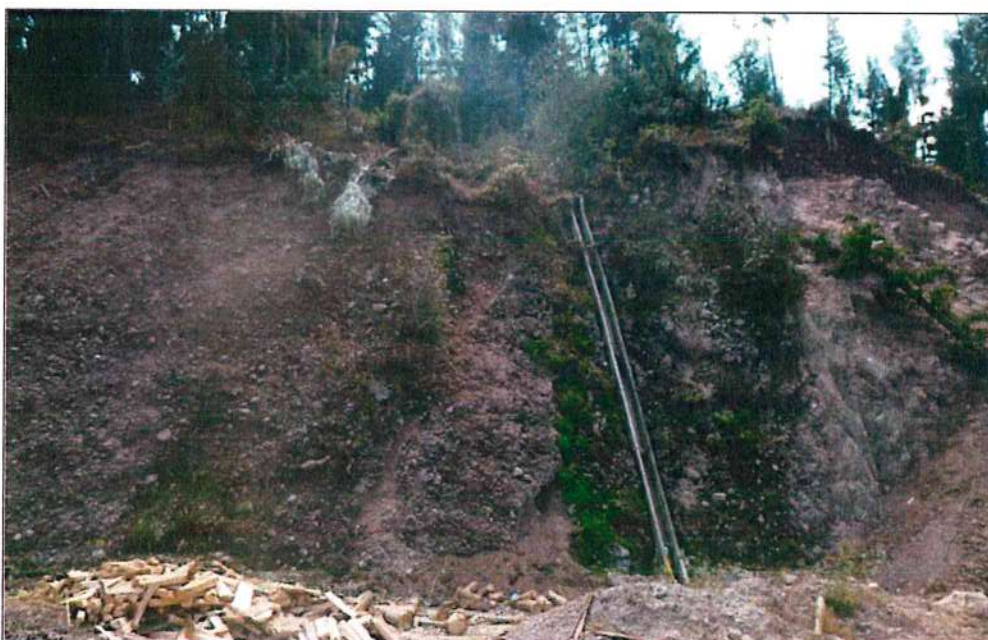
La actividad retrogresiva del deslizamiento afectó 18 m de la zanja de coronación construida en la parte superior de la corona. Cabe mencionar que en ambos flancos del deslizamiento aún se conserva el canal de drenaje superficial (fotografía 6).

Fotografía 6. Canal de drenaje, situado en el flanco derecho del deslizamiento, el canal aún se mantiene conservado

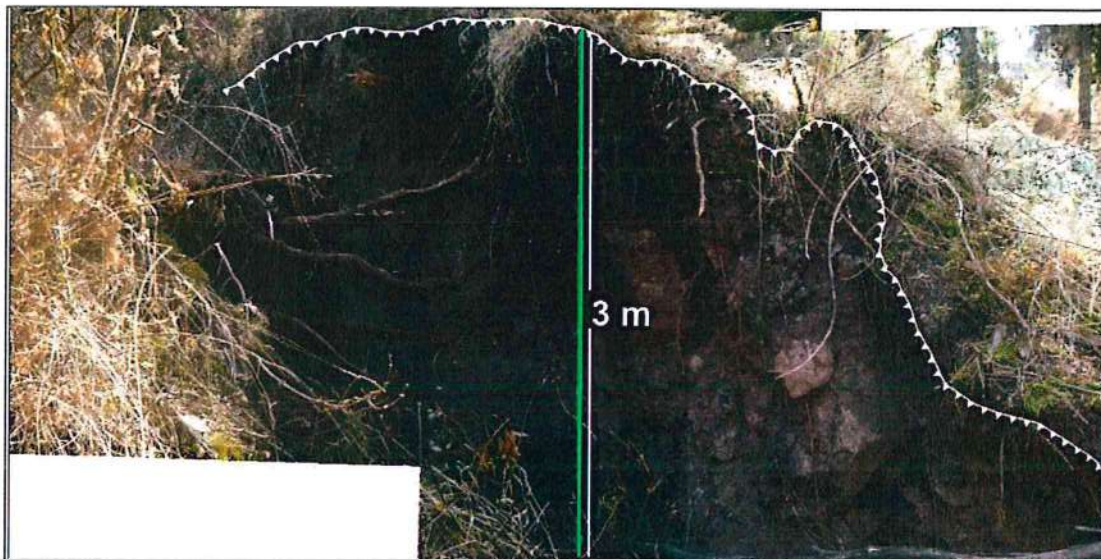
Según indican los pobladores, en el mes de mayo, se reactivó nuevamente, la actividad retrogresiva del deslizamiento, generó un escarpe de forma semicircular de 55 m longitudinales y salto de desplazamiento de hasta 3 m (figura 6).

Figura 6. Vista del salto en la corona del deslizamiento reactivado

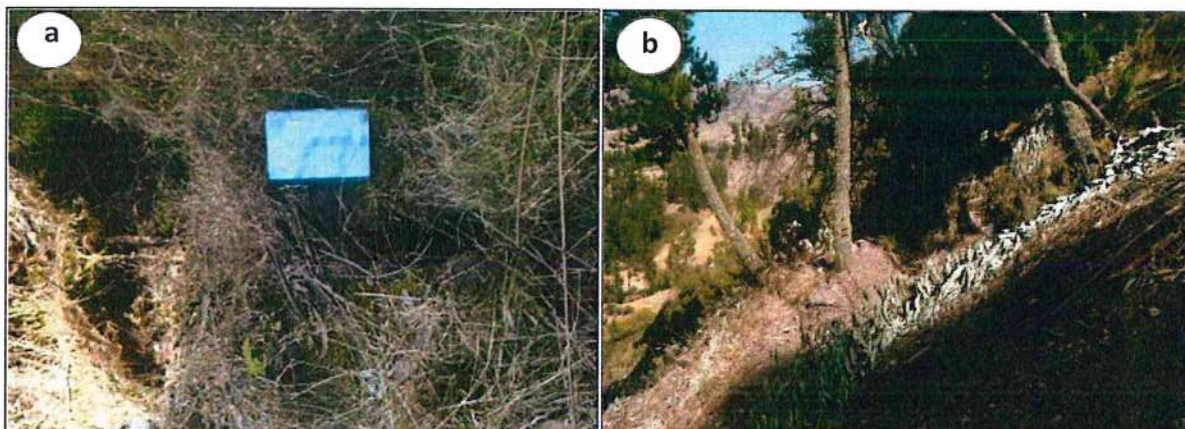
Además se presenta agrietamientos longitudinales y transversales en el cuerpo de deslizamiento con dimensiones longitudinales de 2 a 3 m en promedio y con aperturas de 0.3 - 0.6 m (figura 7a y 7b); lo cual ha generado la inclinación de árboles a favor de la pendiente.

Figura 7. a) Agrietamientos longitudinales en el cuerpo del deslizamiento. b) Árboles inclinados a punto de caer cuesta abajo

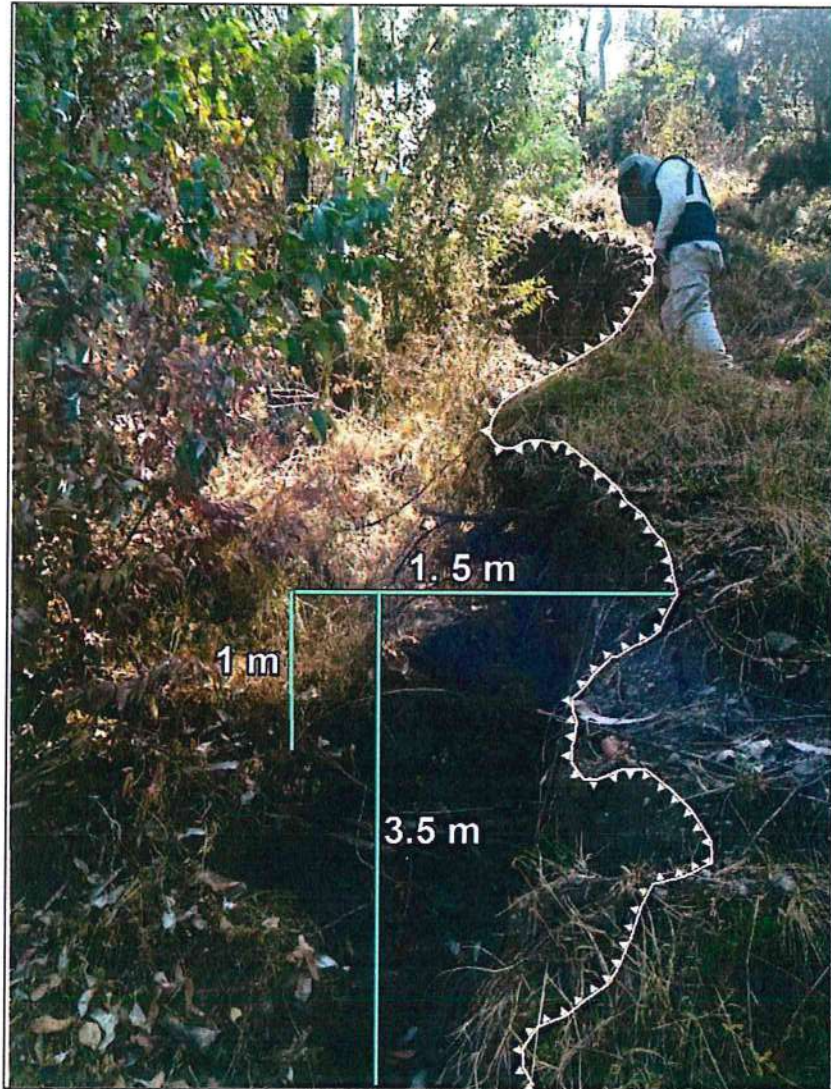
Del mismo modo, en el flanco izquierdo se presenta escarpes y saltos de hasta 3.5 m (figura 8), a lo largo de laderas expuestas en substratos rocosos, constituidos por areniscas de mediano a alto grado de fracturamiento y buzamiento principal a favor de la pendiente.

Figura 8. Flanco izquierdo del deslizamiento

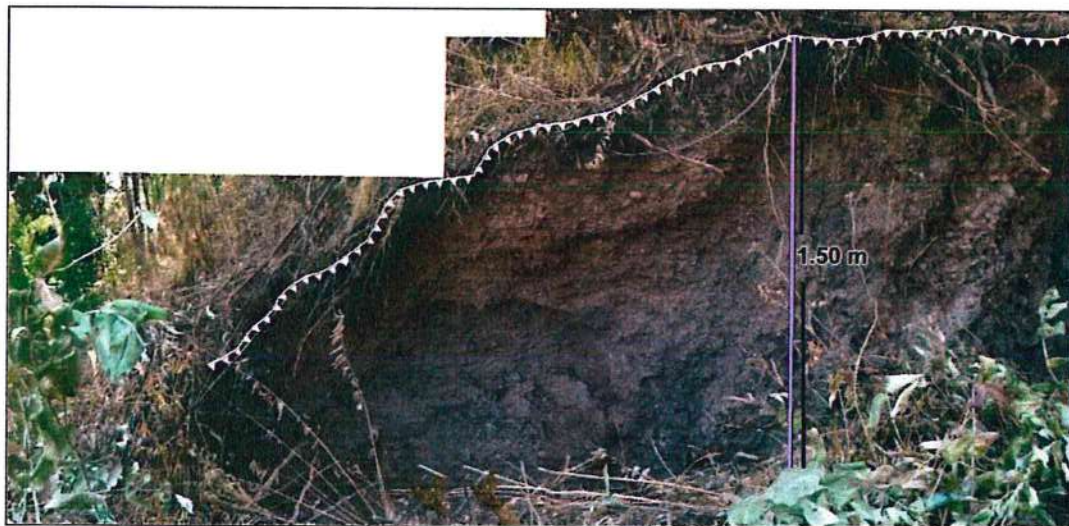
A diferencia del flanco derecho, las laderas están constituidos por depósitos inconsolidados de gravas marrón rojizas, los cual se encuentra muy húmedos (figura 9).

Figura 9. Flanco derecho del deslizamiento reactivado

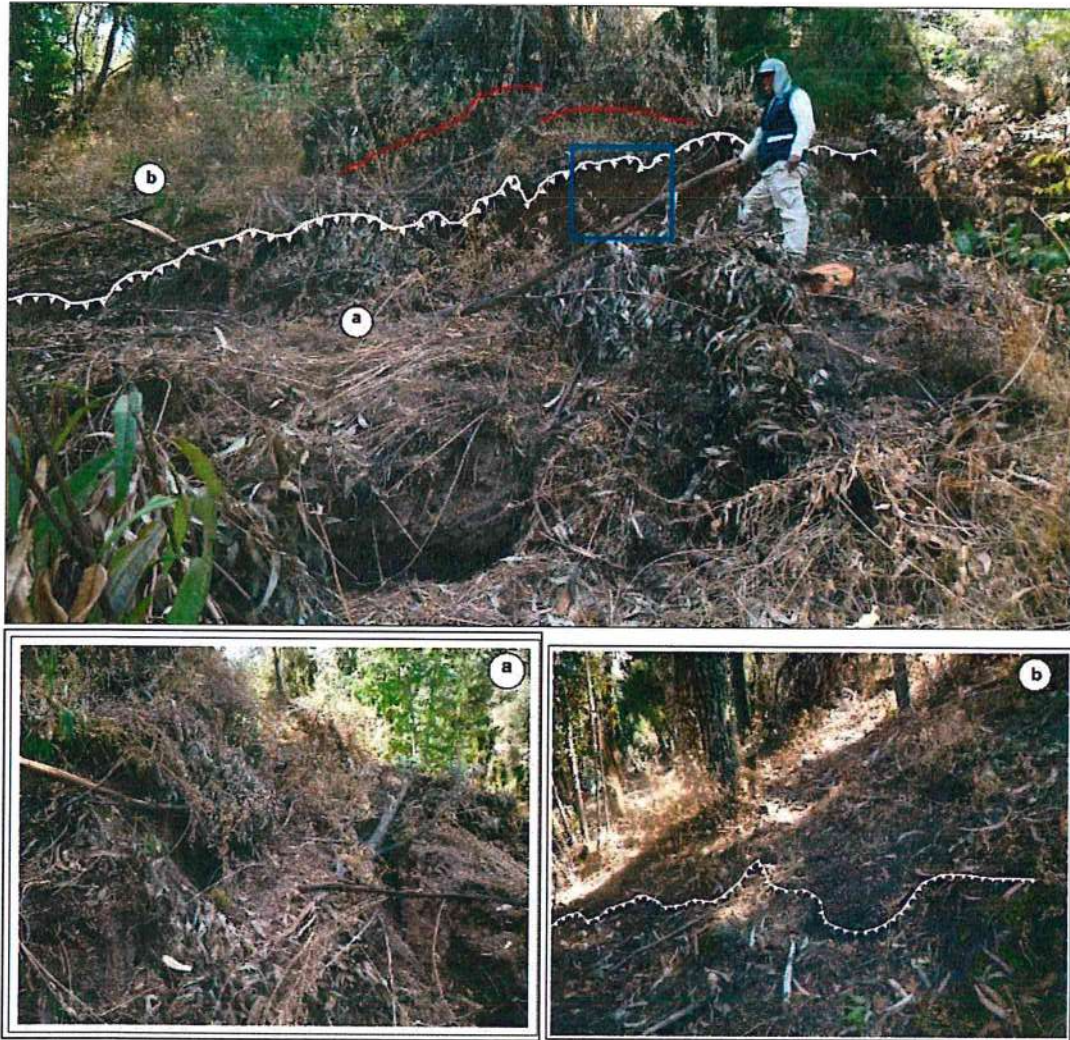
En la parte superior del flanco derecho se evidenció desplazamiento de 10 cm y agrietamientos longitudinales (figura 10a y 10b), infiriendo que el deslizamiento continúa con avance retrogresivo.

Figura 10. Escarpe del flanco derecho (deslizamiento rotacional reactivado), muestra un salto de 1.5 m. a) Zona de agrietamientos en el cuerpo del deslizamiento b) Desplazamientos en la parte superior del escarpe

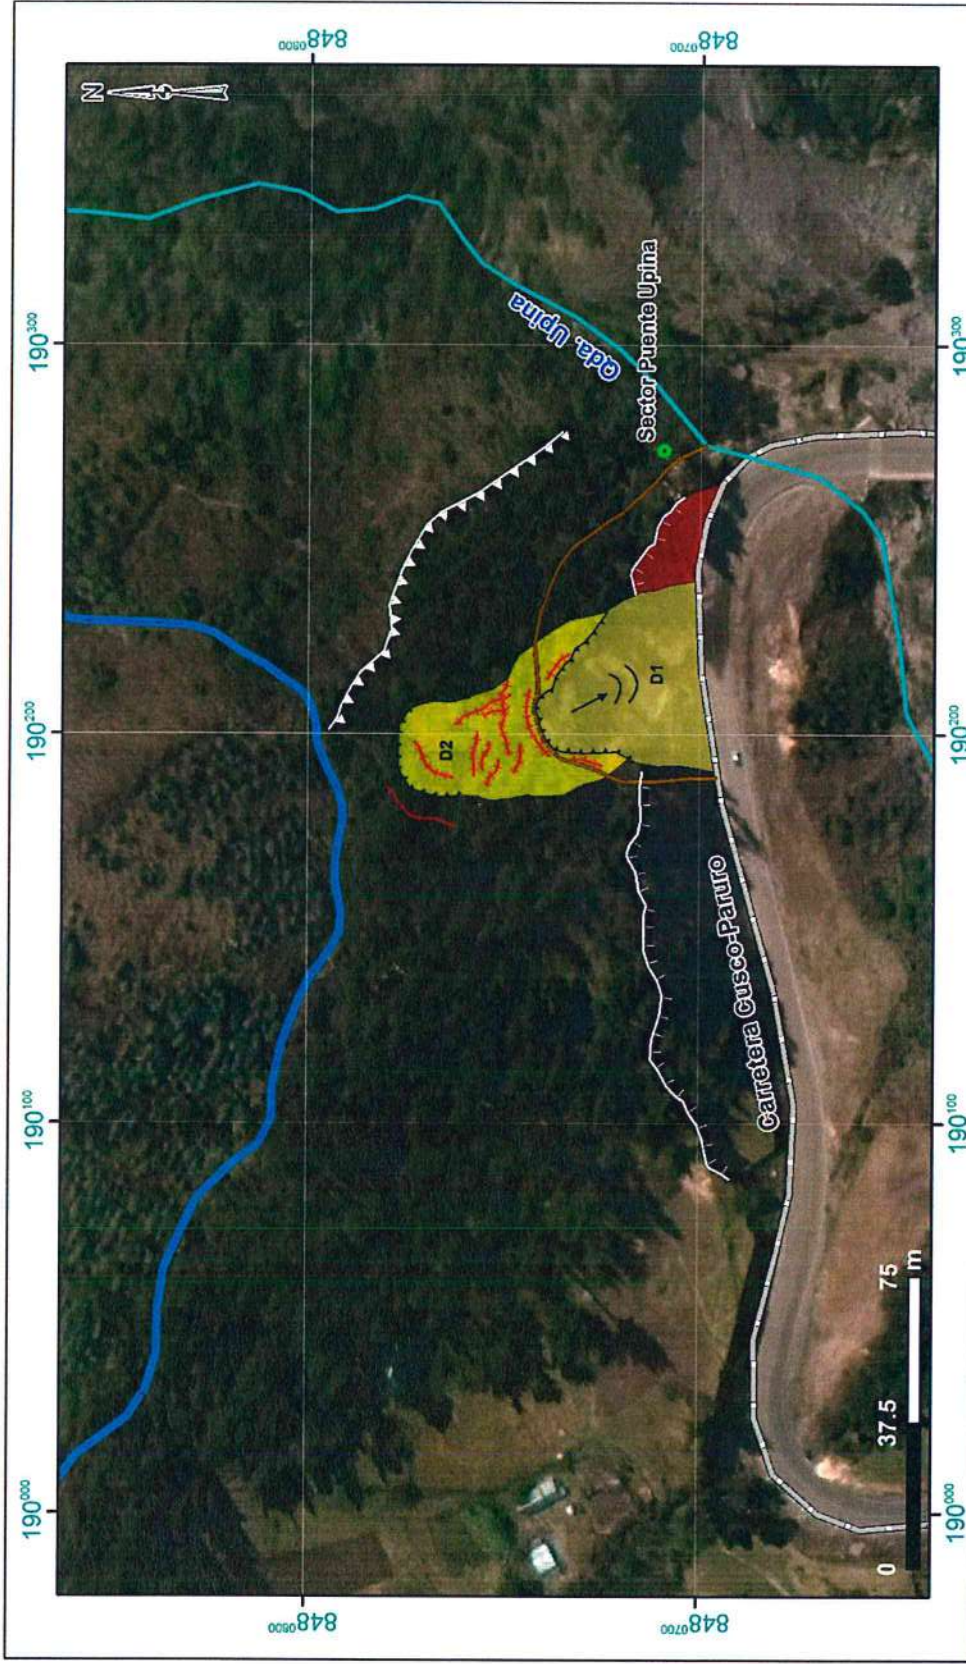
FIGURA 11

Figura 11. Cartografía de peligros geológicos por movimientos en masa en el sector Puente Upina

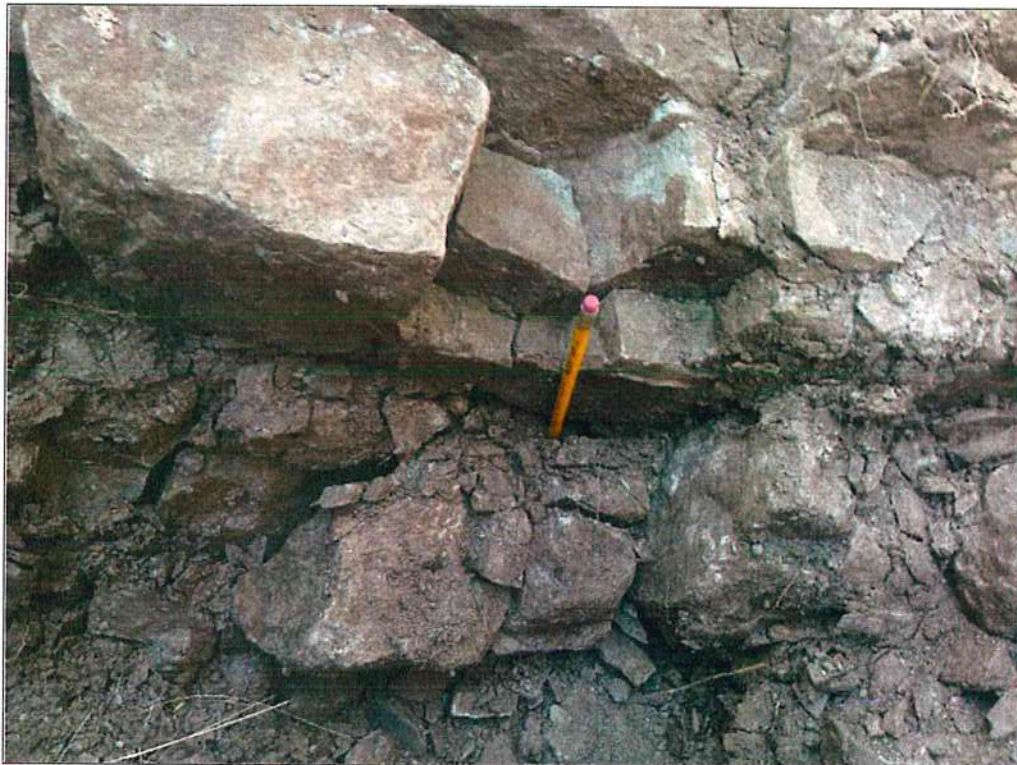
Las características litológicas (constituida por areniscas de grano medio, color marrón rojizo, con niveles de arcillitas intensamente fracturadas y con mediana a alto grado de meteorización, fotografía 7), topográficas y morfológicas de la zona, aunadas a la deforestación, tala indiscriminada de árboles y alternancia de rocas de diferente competencia, se convergen y condicionan la ocurrencia de deslizamientos que presentan tres niveles de escarpes, cuya masa deslizada abarca un área de 17 140.18 m² y un volumen 171 401.8 m³ aproximadamente, que impacta y afecta 300 m de la carretera Cusco-Paruro.

Fotografía 7. Vista de roca sedimentaria altamente fracturada

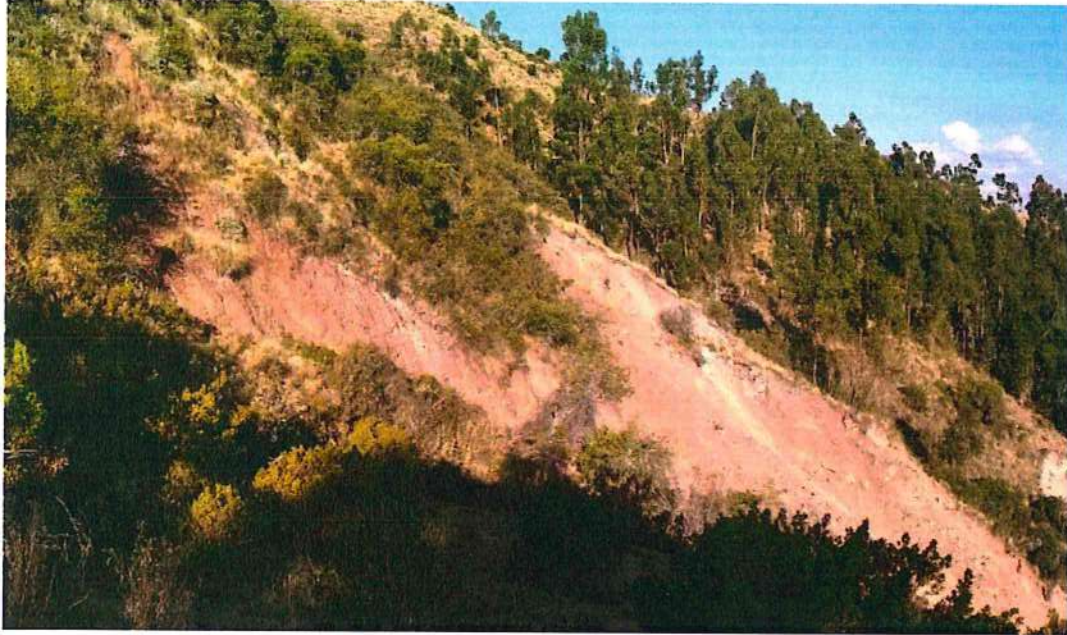
El escarpe principal de forma recta, presenta 140 m de longitud, con salto discontinuo que varía de 2 a 5 m (fotografía 8), la longitud de escarpe al pie del deslizamiento es de 80 m; además se observa bloques de 5 m de diámetro, desplazados por el deslizamiento y que continúan cayendo en el sector, ello pone en riesgo a leñadores que vienen trabajando en los alrededores (figura 12).

Fotografía 8. Escarpe principal del deslizamiento traslacional

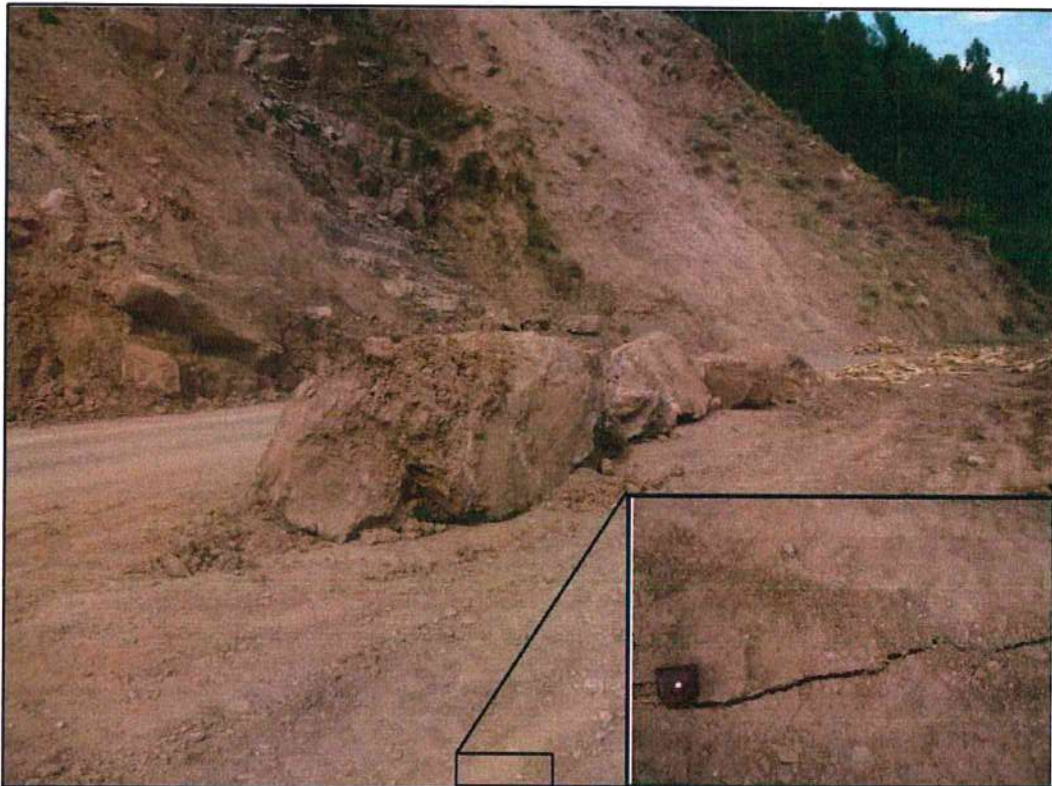
Figura 12. Bloques de roca sedimentaria desplazados por el deslizamiento, en el marco negro se observa agrietamientos formados en la margen derecha de la carretera

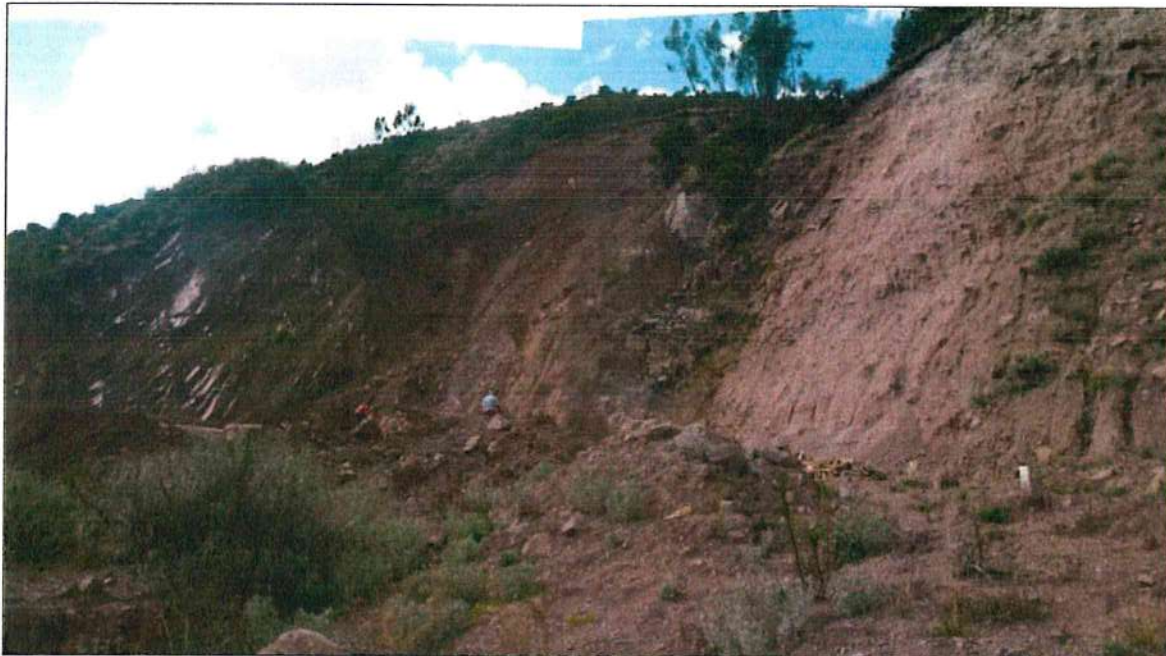
Además, cabe Indicar que por parte del cuerpo del deslizamiento atraviesa una falla secundaria, paralela a la falla Yaurisque. En este punto los estratos del flanco derecho buzanan en contra de la pendiente, 45° SE; mientras que en la parte central del deslizamiento los estratos se disponen de forma casi horizontal, con buzamiento 20° NS. Es importante resaltar, que el buzamiento de los estratos en contra de la pendiente, está reteniendo el material desplazado del deslizamiento reactivado (fotografía 9).

Fotografía 9. Plano frontal del deslizamiento, muestra tres niveles de escarpe

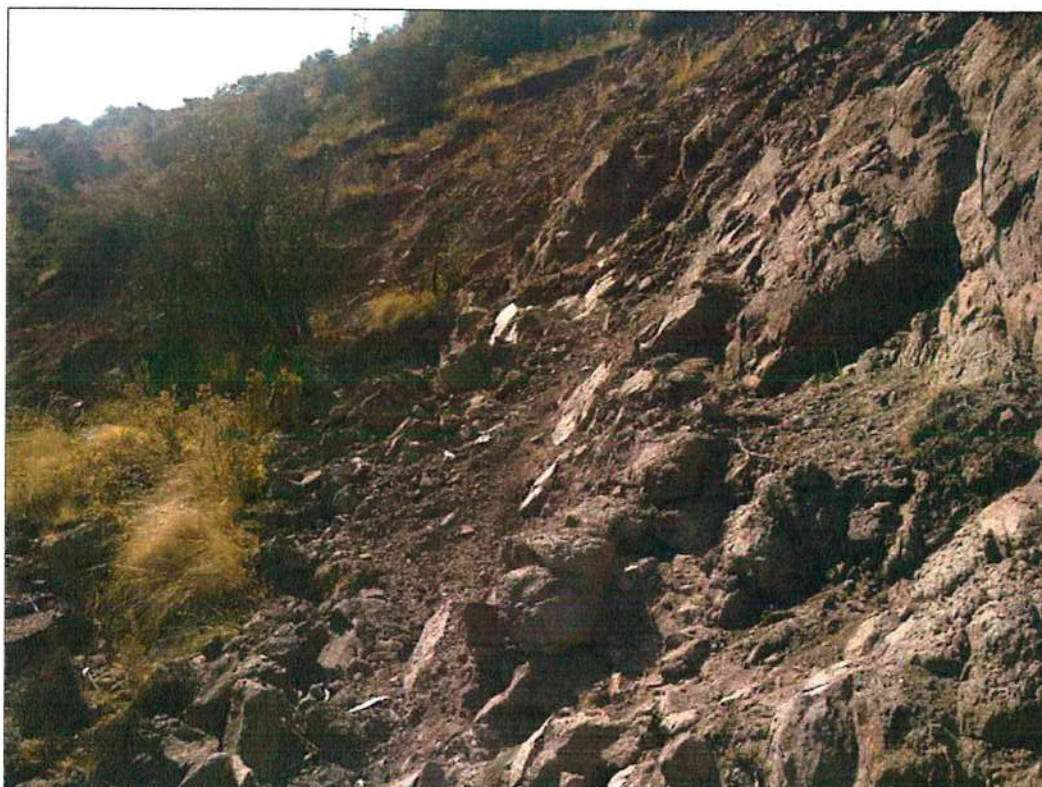
Adyacente al deslizamiento, se tiene zona de derrumbes, ello a partir del corte al pie de talud para la construcción de la carretera Cusco-Paruro; presentándose bloques sueltos suspendidos (fotografía 10) y algunos surcos de erosión de laderas.

Fotografía 10. Zona de derrumbes, se observan bloques sueltos suspendidos

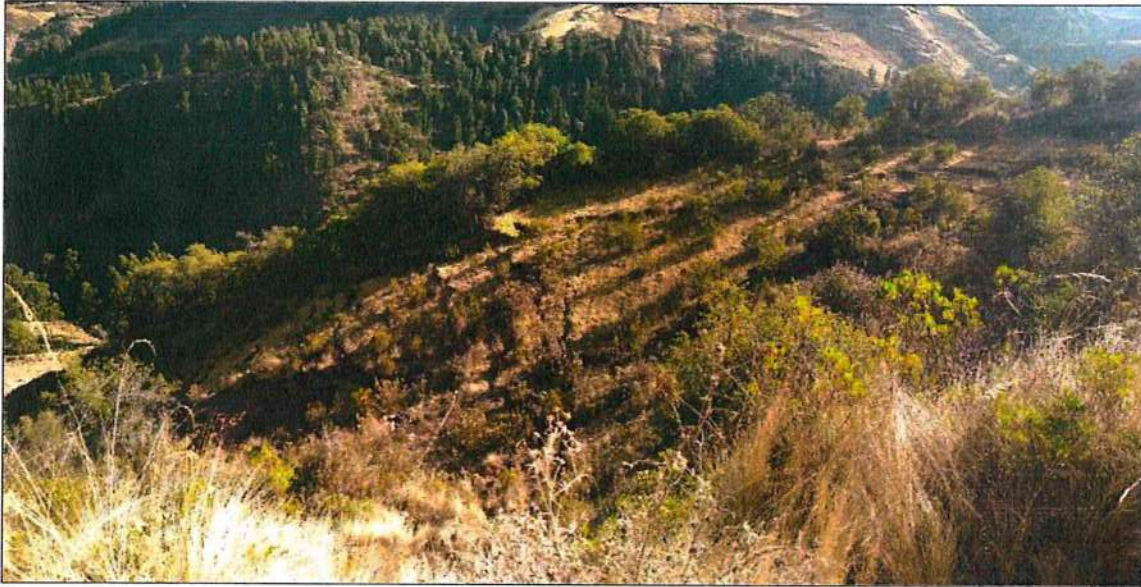
Al NO del sector 40 Curvas, la falla normal reactivó el deslizamiento traslacional, dejando el terreno craquelado (fotografía 11). La actividad retrogresiva del deslizamiento generó un escape de forma elongada, con salto de 1 m en la corana (fotografía 12).

Fotografía 11. Deslizamiento reactivado producto de la falla que atraviesa rocas de la Formación Soncco. Se observa el terreno muy craquelado

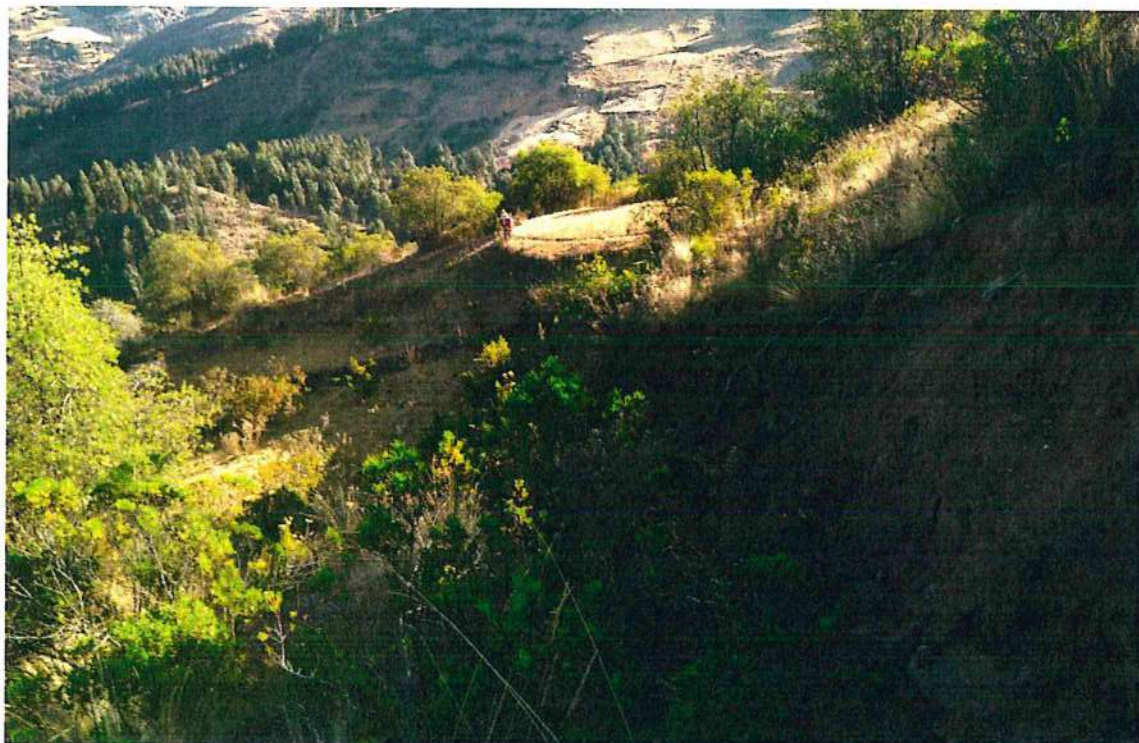
Fotografía 12. Escape del deslizamiento reactivado

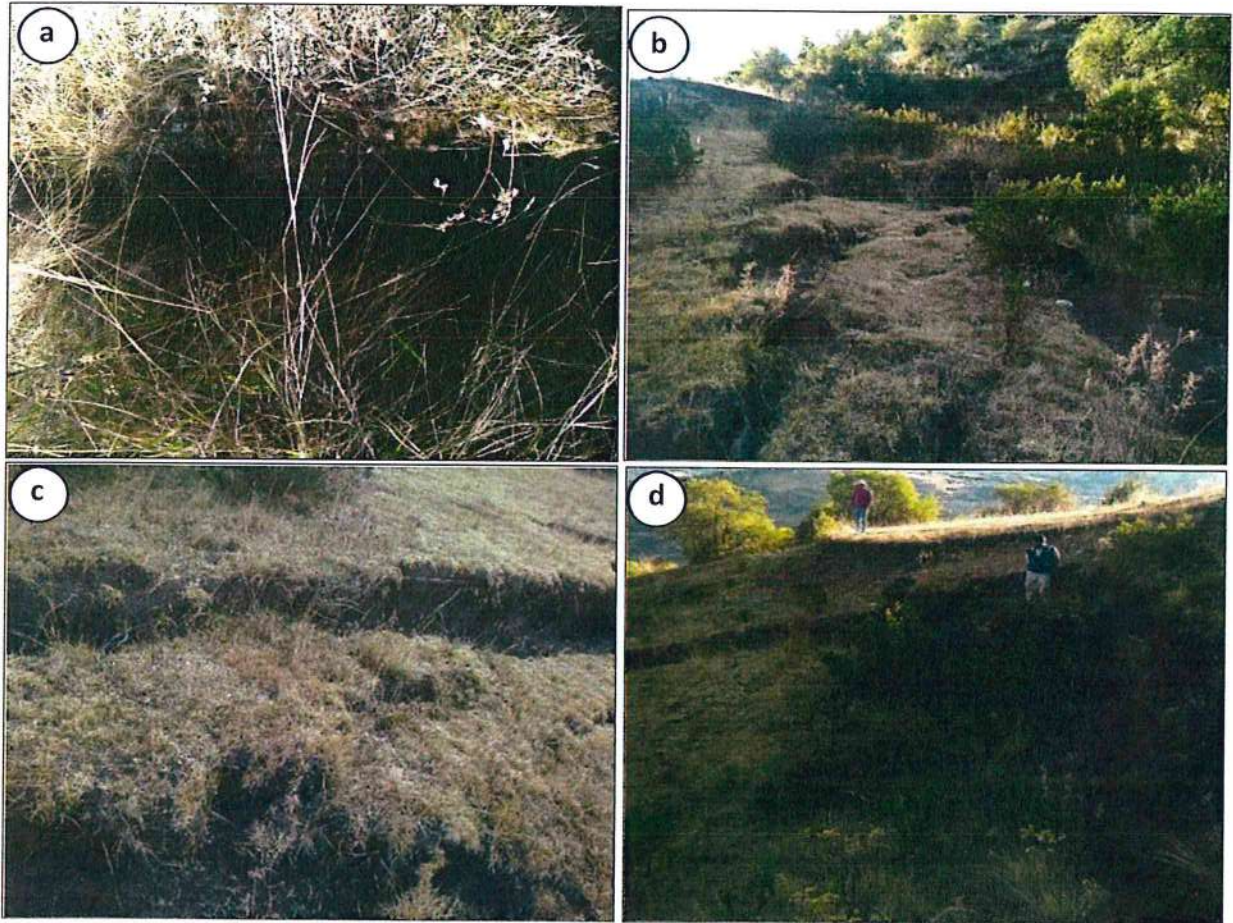
En el cuerpo del deslizamiento, se observaron agrietamientos longitudinales de 10 m de longitud en promedio. En la parte superior se observó agrietamientos transversales (figura 13).

Figura 13. Agrietamientos tensionales, ubicados en el cuerpo del deslizamiento reactivado a) Zona de agrietamientos en el flanco izquierdo del deslizamiento b) Agrietamientos en el cuerpo del deslizamiento, se formaron tipo basculamiento c) Cabecera del deslizamiento reactivado, muestra salto de 0.5 m d) Escarpe del deslizamiento reactivado

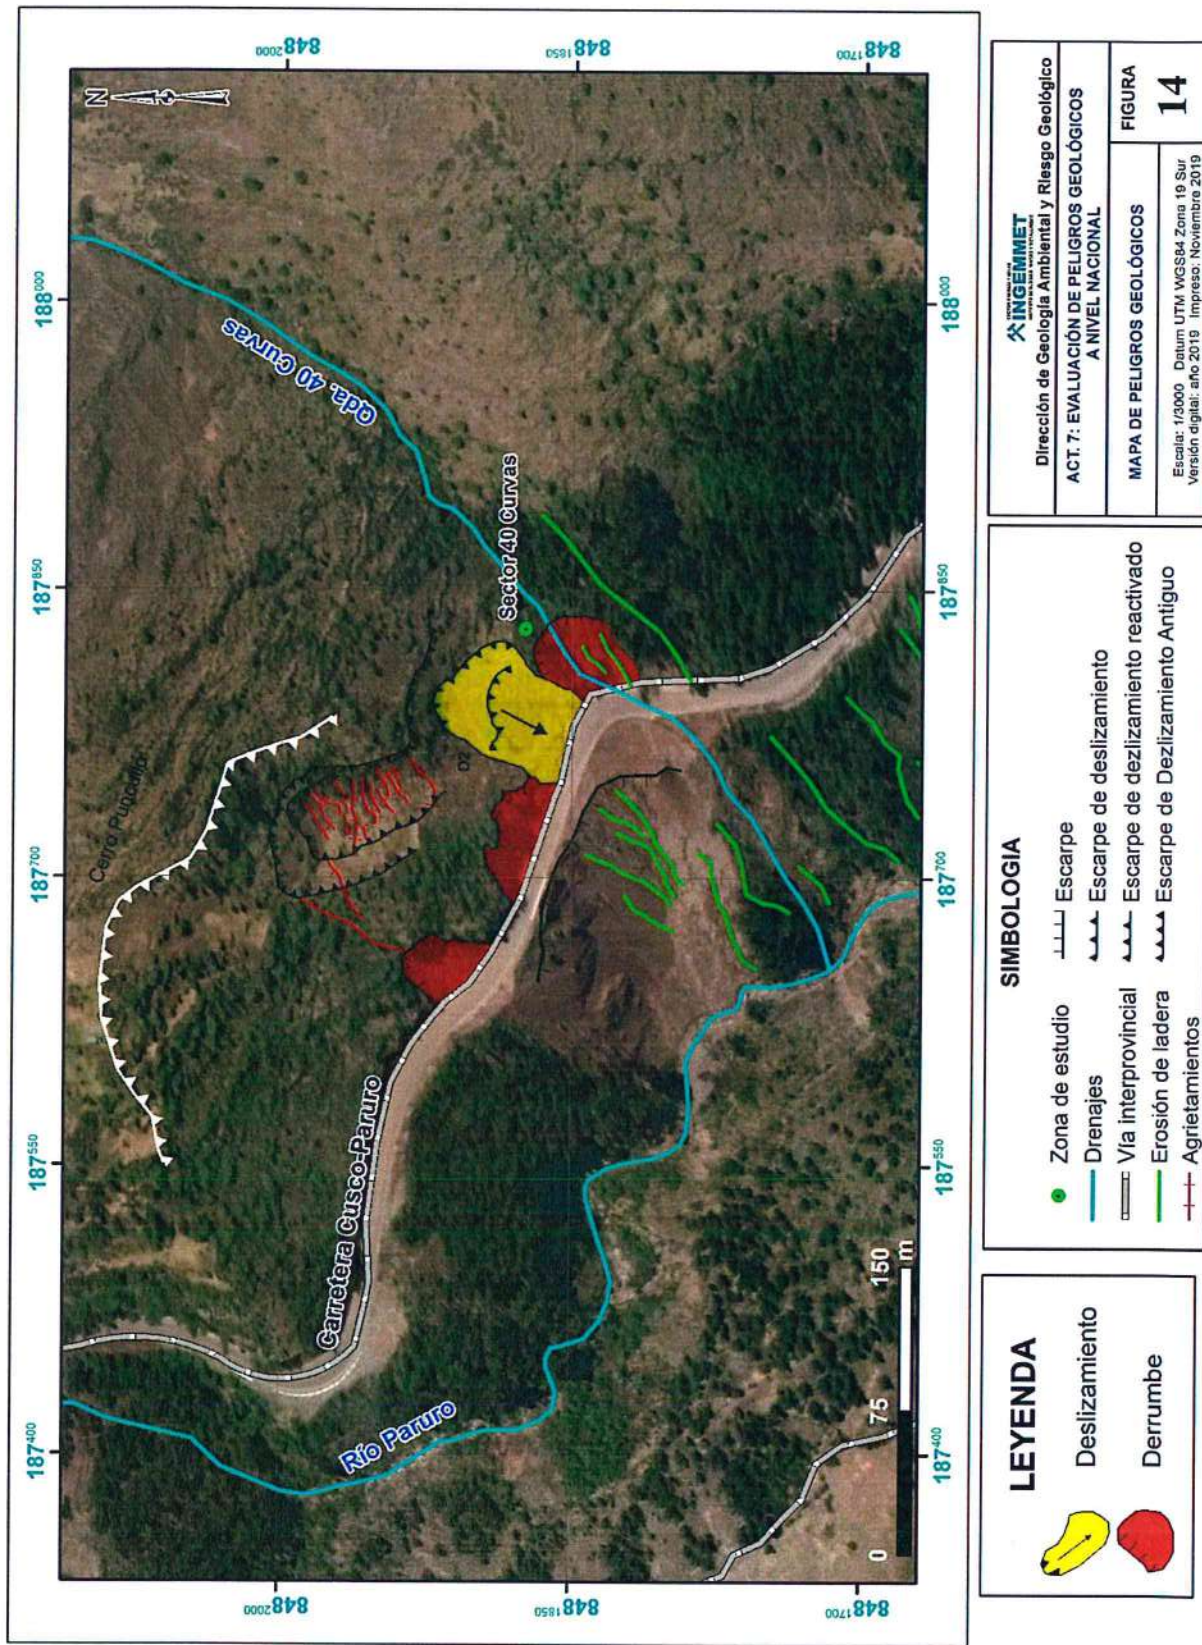
Figura 14. Cartografía de peligros geológicos por movimientos en masa en el sector 40 Curvas

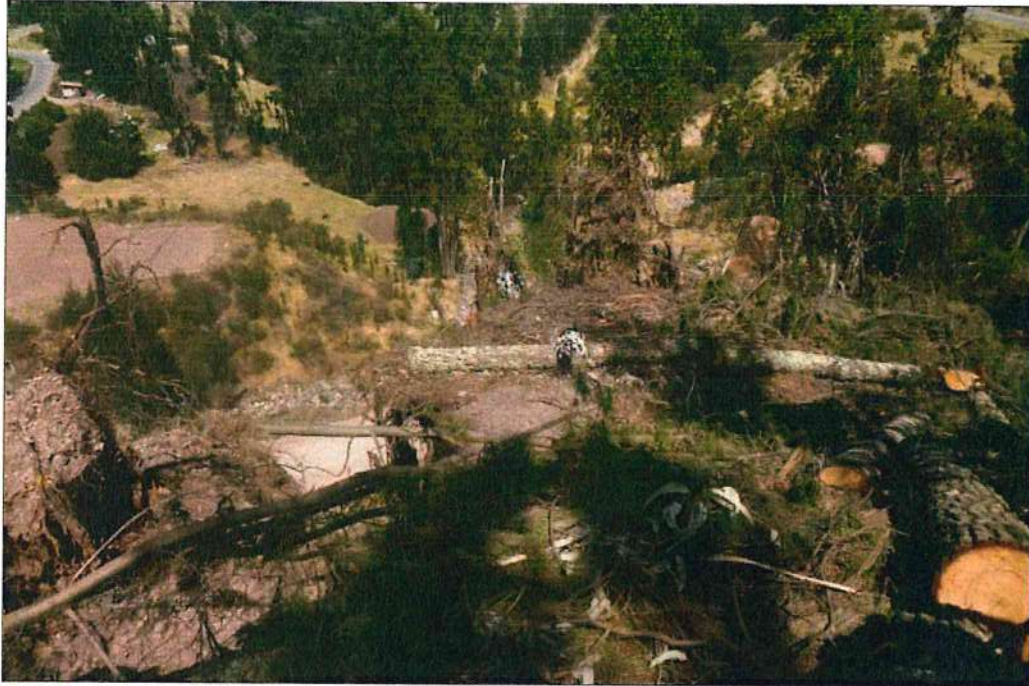
- Corte de talud para la construcción de la carretera interprovincial Cusco-Paruro
- Presencia de canal de riego sin revestir e inadecuado sistema de riesgo (fotografía 13) e infiltración de agua en el terreno
- Deforestación y tala indiscriminada en las laderas de los sectores Puente Upina y 40 Curvas (fotografía 14).

Fotografía 13. Deforestación indiscriminada de árboles en las laderas del sector Puente Upina

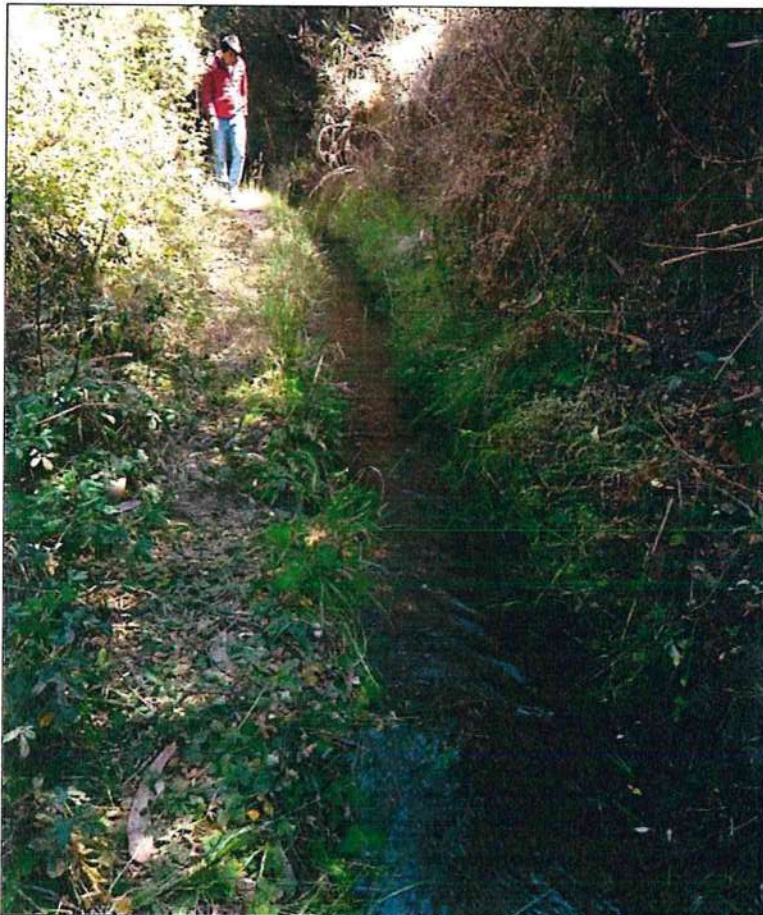
Fotografía 14. Canal de riego sin revestir de la comunidad de Aransaya, está generando infiltración de agua al terreno, dejándolo húmedo y muy susceptible a la reactivación de deslizamientos
