**Informe Técnico N° A6981**

# **EVALUACIÓN DEL MOVIMIENTO COMPLEJO DEL CERRO HUARANWAY PAMPA – KM 232+280 AL 232+380 DE LA CARRETERA CENTRAL SUR (PE-3S) TRAMO HUANCAYO – HUANTA**

Región Huancavelica  
Provincia Tayacaja  
Distrito Quichuas

NOVIEMBRE  
2019

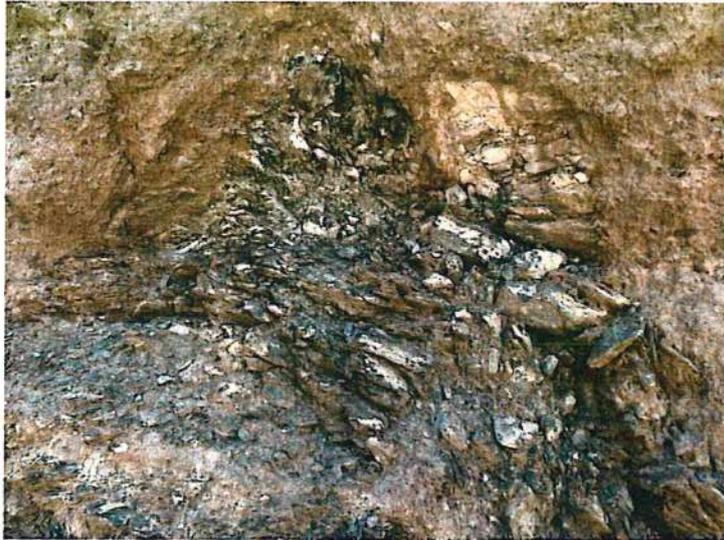
Fotografía 2: Vista con dirección al norte donde se puede observar el fracturamiento en los esquistos que va de muy fracturados hasta fragmentado.

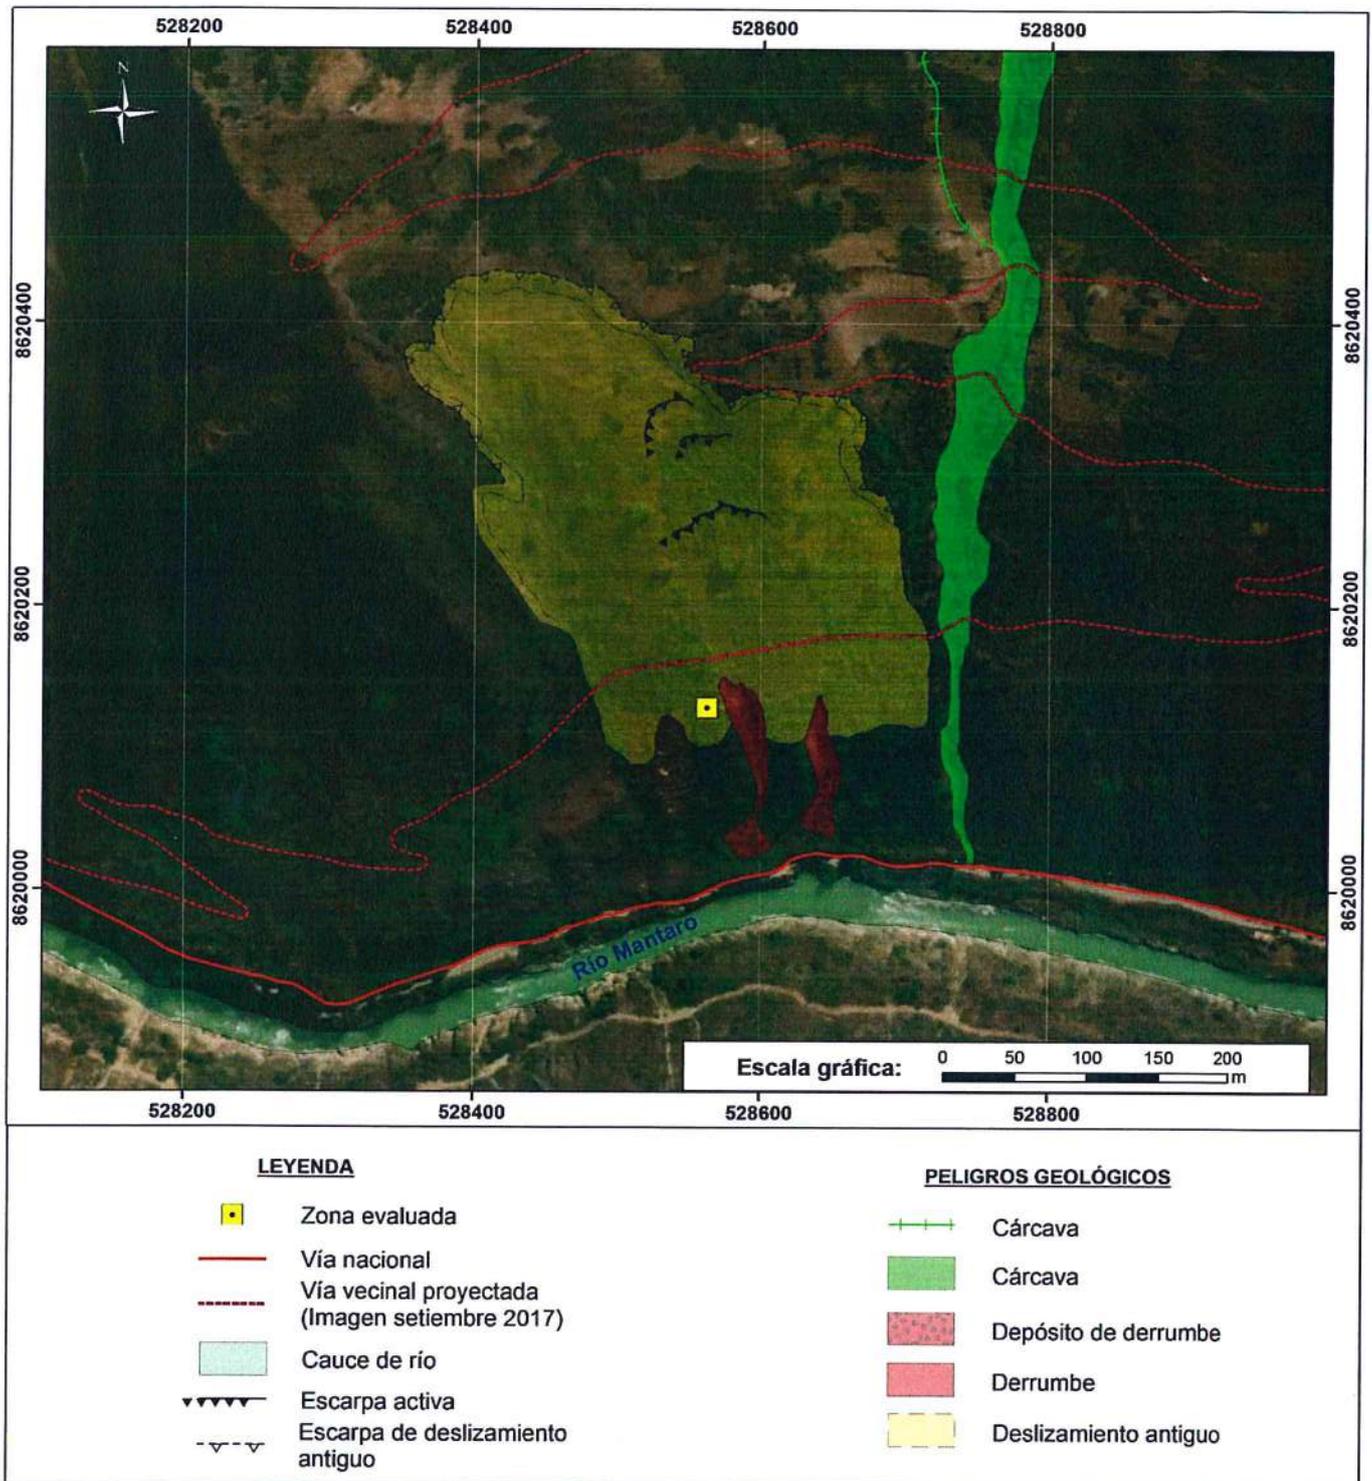
Figura 11: Mapa de peligros geológicos por movimientos en masa en el sector Cerro Huaranway Pampa. (Cartografía elaborada en imagen Google Earth de setiembre del 2017).

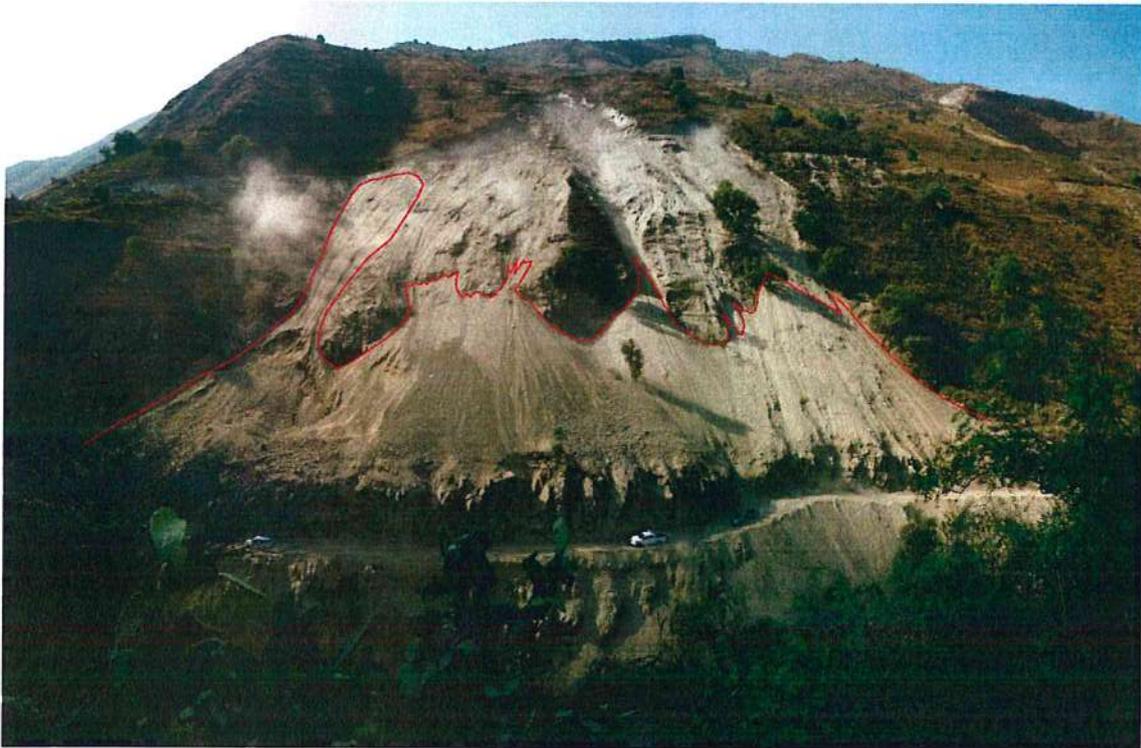
El movimiento complejo (deslizamiento rotacional-derrumbes) del cerro Huaranway Pampa se produjo el día 09 de junio de 2019; el evento arranco en el cuerpo del deslizamiento activo en estado de latencia y al parecer aprovechó la presencia de escarpas ubicadas dentro del cuerpo del evento inicial. El movimiento complejo inició como un deslizamiento rotacional que comprometió materiales coluvio-deluviales y la parte superficial del substrato metamórfico fracturado de la ladera media del cerro, ya que el movimiento del terreno no comprometió el afloramiento de rocas metamórficas (esquistos) presente en el talud superior de corte de la carretera que conduce a la localidad de Huanta ubicada debajo del evento; sin embargo, los materiales removidos por el movimiento complejo si llegaron a depositarse y de esta forma obstruir el tránsito de vehículos y personas por la vía (figura 13 y 14).

Figura 13: Vista con dirección hacia el norte, donde es posible ver movimiento complejo (deslizamiento rotacional-derrumbe) del cerro Huaranway Pampa en toda su magnitud. Es posible apreciar que el deslizamiento rotacional no compromete el pie de la ladera del cerro, conformado por esquisto en el cual está trazada la carretera; sin embargo, el material que conforma la punta del deslizamiento se comporta como un derrumbe a consecuencia del alta pendiente de la ladera y deposita conos de talud al pie (conos de talus delimitados por línea color rojo). Es importante señalar que en la actualidad parte del material que conforma el cono de talus es resultado de la construcción de una terraza o banquetta de estabilización que se viene construyendo en el cuerpo del deslizamiento. Finalmente, también es posible observar en la imagen la formación de nubes de polvo que se forman por el derrumbe de material fino y seco.

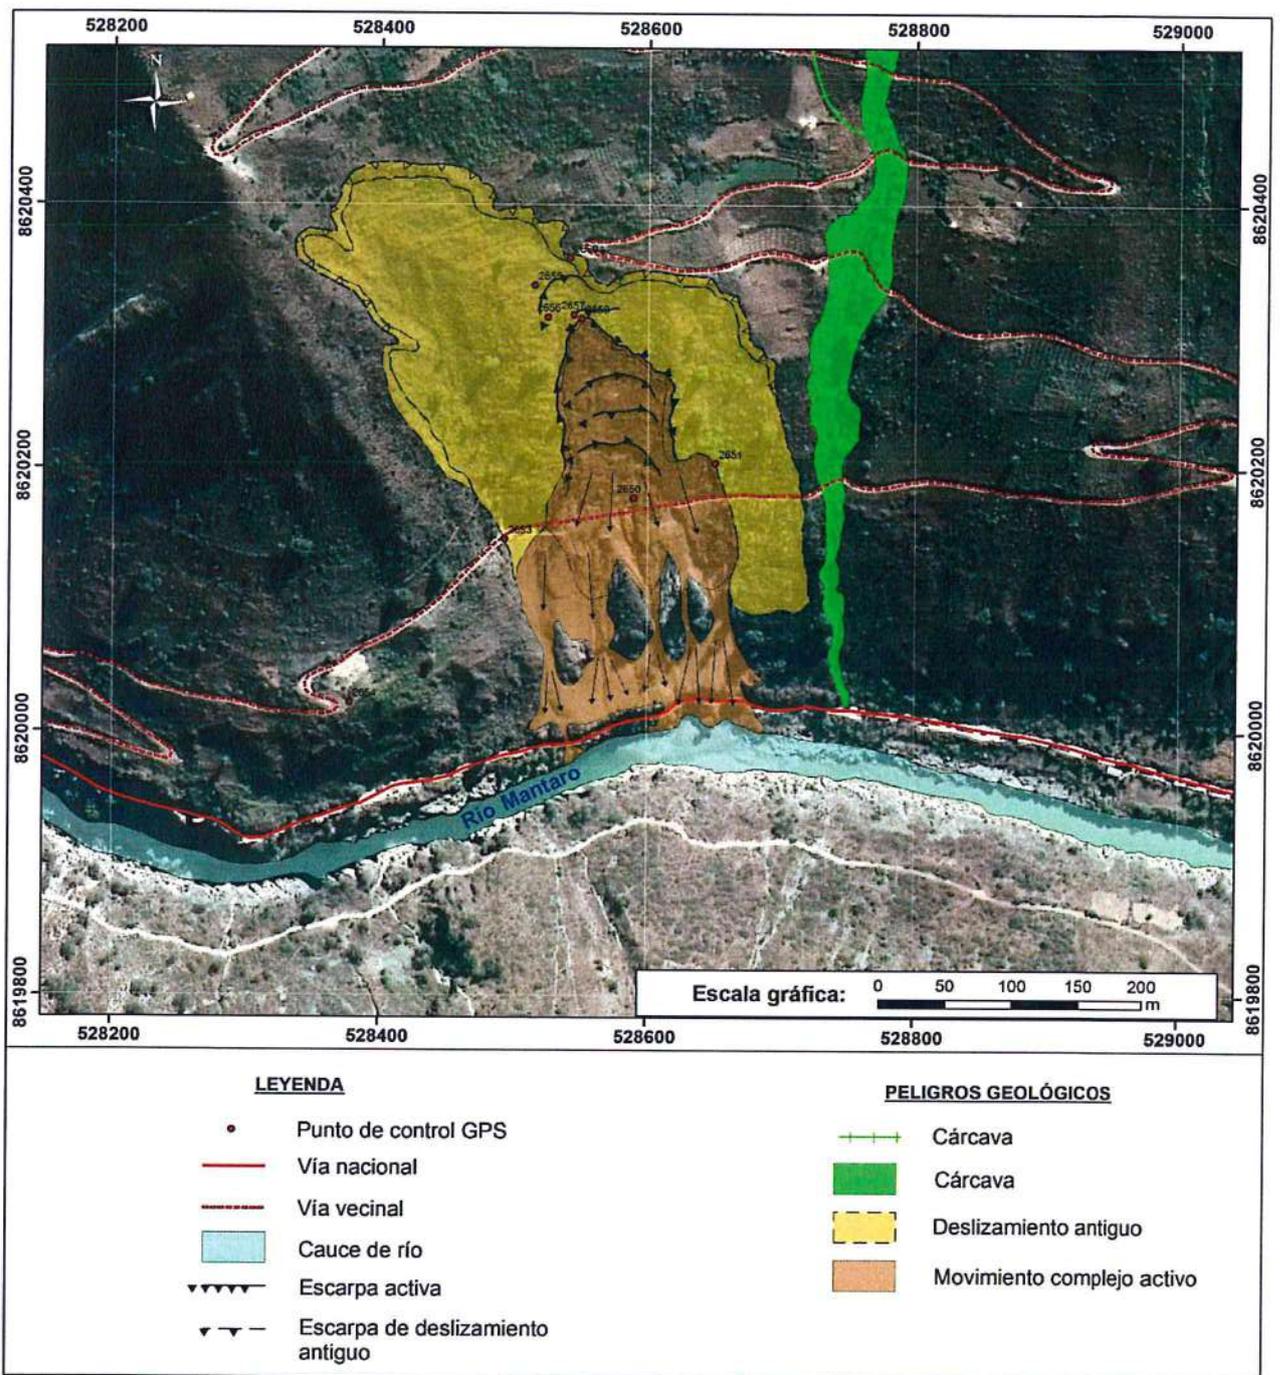
Figura 14: Mapa de peligros geológicos por movimientos en masa en el sector Cerro Huaranway Pampa ocurrido en junio del presente año.

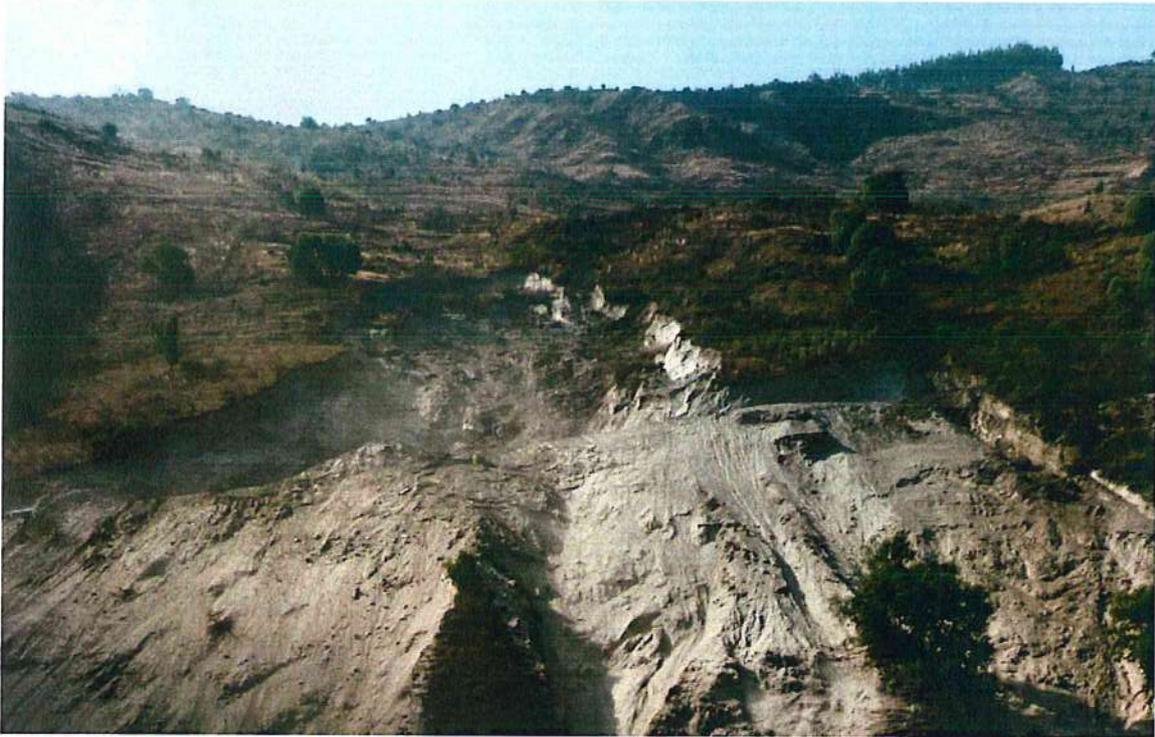
- Ancho de escarpa: 90 m
- Forma de la escarpa: Irregular (fotografía 5)
- Forma de la superficie de rotura: Curva-cóncava
- Salto principal: 10 m (fotografía 6)
- Escarpas secundarias: Se puede observar dos escarpas dentro del cuerpo del deslizamiento.
- Diferencia de altura de la corona a la punta del deslizamiento: 164 m
- Longitud horizontal de la corona a la punta: 218 m

Fotografía 5: Vista con dirección al norte donde se puede ver la escara del deslizamiento del cerro Huranway Pampa.

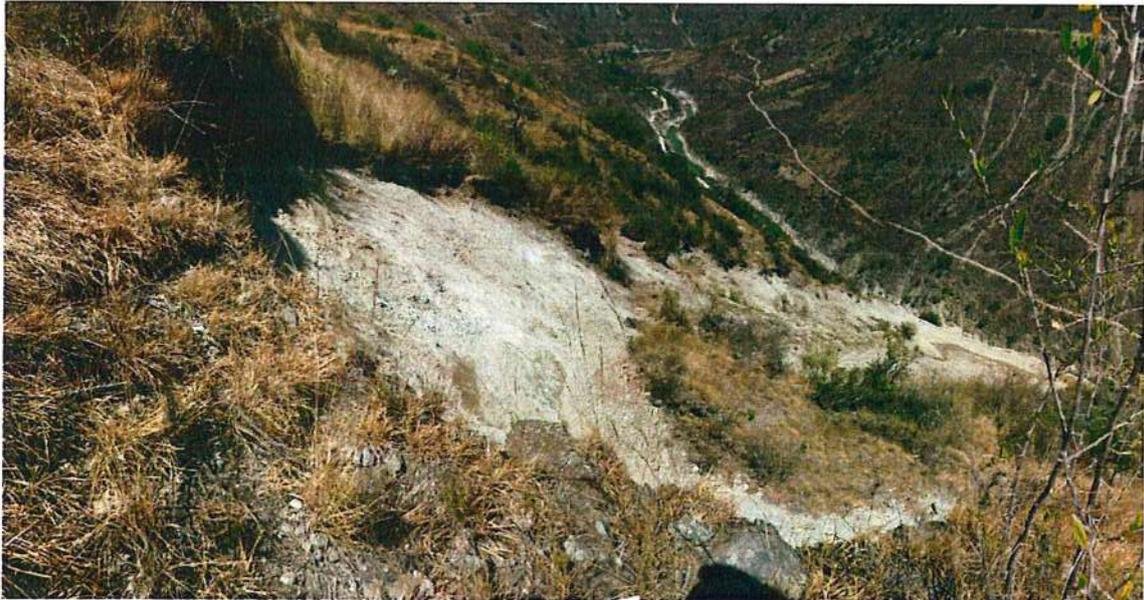
Fotografía 6: Vista con dirección hacia el este, donde se puede apreciar el salto principal de deslizamiento rotacional y el cuerpo del deslizamiento.

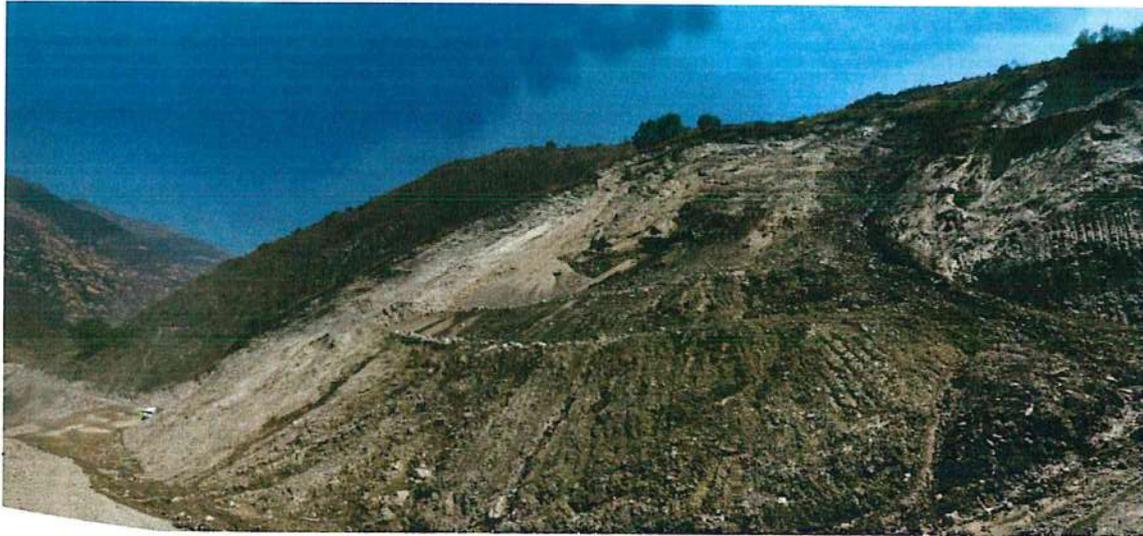
Fotografía 7: Vista con dirección hacia el norte en donde se puede observar parte del cuerpo del movimiento complejo en donde se sigue produciendo el asentamiento de terreno; hacia el lado derecho de la foto se observa la escorrentía formada por el manantial de agua que aflora en el cuerpo del evento.

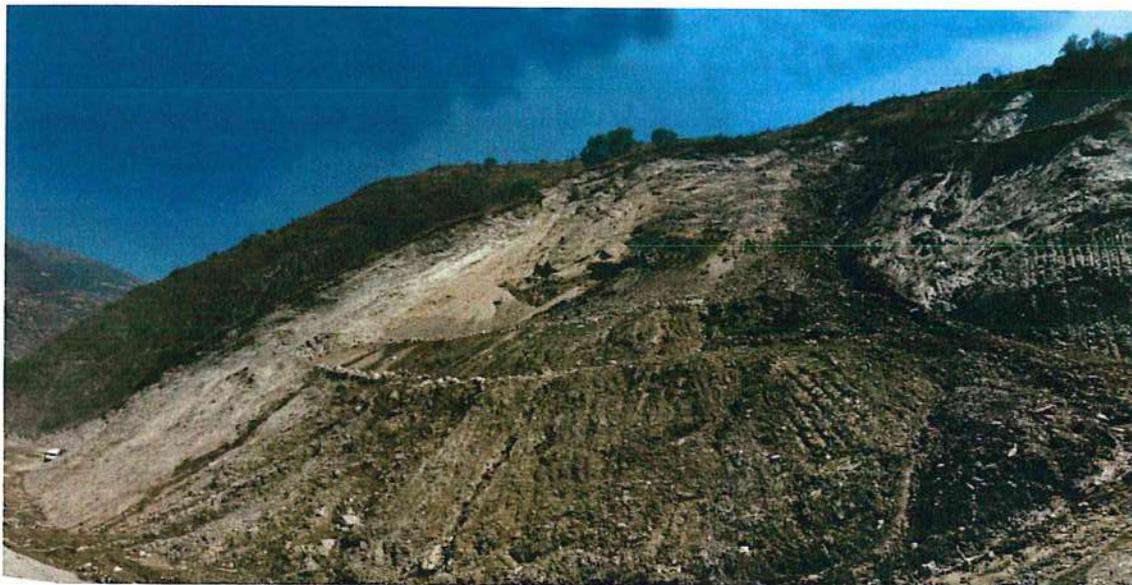
- Precipitaciones pluviales intensas, que saturan los terrenos y los desestabilizan.
- Presencia de aguas subterráneas (manantiales de agua) (fotografía 8 y 9).
- Dinámica eólica, que remueve partículas detríticas y finas sueltas.

Fotografía 8: Vista con dirección al norte, donde se puede ver en el lado derecho el surco formado en flujo de agua que sale del manantial ubicado en el cuerpo del movimiento complejo; también es posible observar la humedad en el cuerpo del evento.

4. Captar y derivar las aguas de manantiales que se encuentran dentro y cerca del movimiento complejo; estas aguas deberán ser conducidas por medio de canales revestidos hacia cauces naturales (quebradas) ubicadas lejos de las zonas inestables.

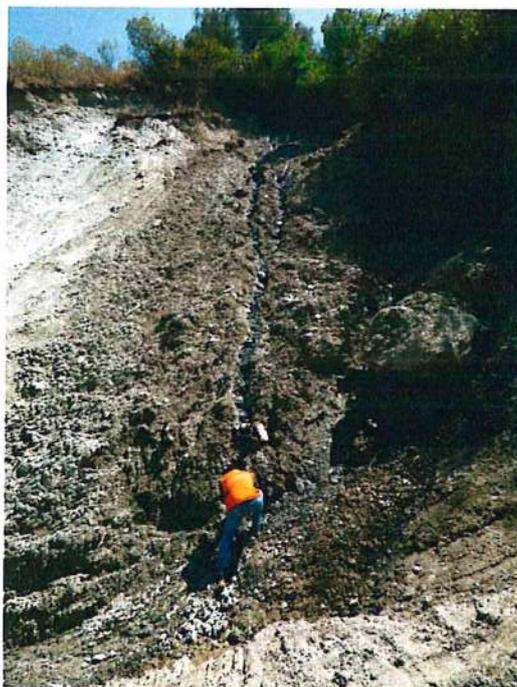
Fotografía 9: Vista hacia el norte, donde se puede observar otro manantial de agua ubicado en el flanco derecho del movimiento complejo, también forma un surco.

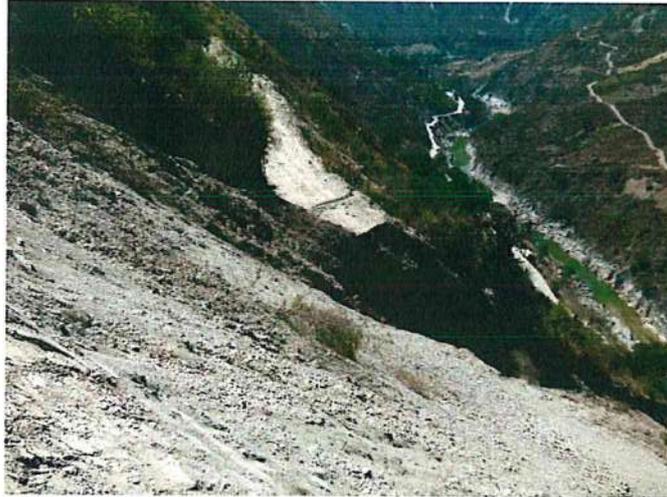
- Produjo la pérdida total de la plataforma de trocha carrozable que conduce a la localidad de Mutuy en un tramo de 137 m (fotografía 10).
- Obstrucción total de aproximadamente 170 m de la Carretera Central Sur (PE-3s) que une las localidades de Huancayo y Huanta a la altura del km 232+280 (figuras 13 y 14).

Fotografía 10: Vista con dirección al este, donde se puede ver el trazo de la trocha carrozable que conducía a la localidad de Mutuy cortada por la activación del movimiento complejo.

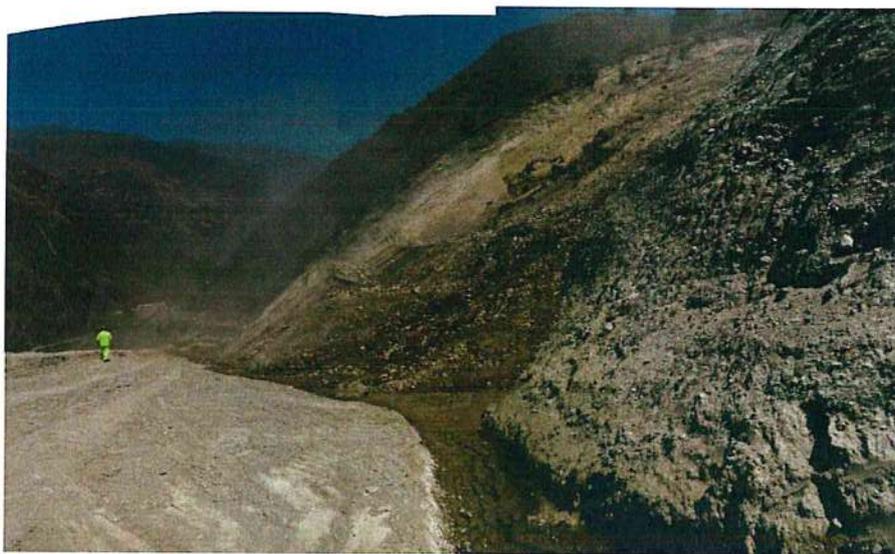
Finalmente, es importante señalar que al momento de realizar la evaluación del movimiento complejo se pudo observar que en la zona se están realizando obras que buscan estabilizar el movimiento complejo, entre ellas se tiene la construcción de baquetas o terrazas en el cuerpo del evento y la construcción de una cuneta para drenar las aguas subterráneas que afloran en la zona (fotografía 11).

Fotografía 11: Vista con dirección al oeste donde se puede apreciar la pendiente de la ladera donde se generó el movimiento complejo; también se ve la plataforma de la terrazas y cuneta de drenaje de agua subterránea.

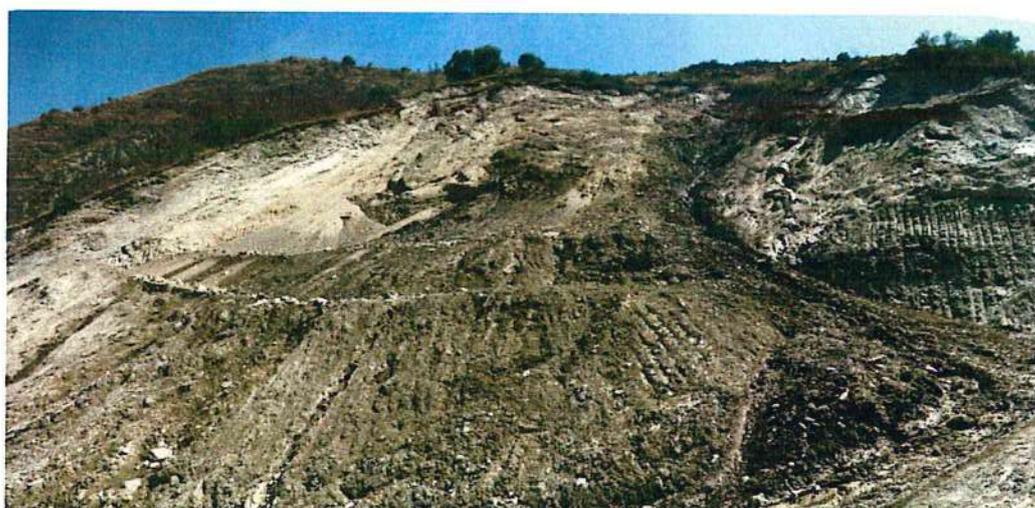
- La actividad del movimiento complejo continua, manifestado en la caída de material saturado del cuerpo del movimiento complejo (fotografía 12); así como el derrumbe de material fino y detrítico que forma nubes de polvo; y que puede afectar la carretera, vehículos y personas que transiten por ella.

Fotografía 12: Vista con dirección al norte donde se observa los manantiales de agua ubicados dentro del cuerpo del movimiento complejo; también se puede ver la formación de depósitos de material detrítico acumulados en el cuerpo del evento, generados por nuevas reactivaciones.
