INFORME TECNICO N° 014-DGP/UGI-2012

NOMBRE: GESTION CORRECTIVA DEL RIESGO EN EL CENTRO POBLADO DE AMATA

FECHA : 03 DE OCTUBRE DEL 2012

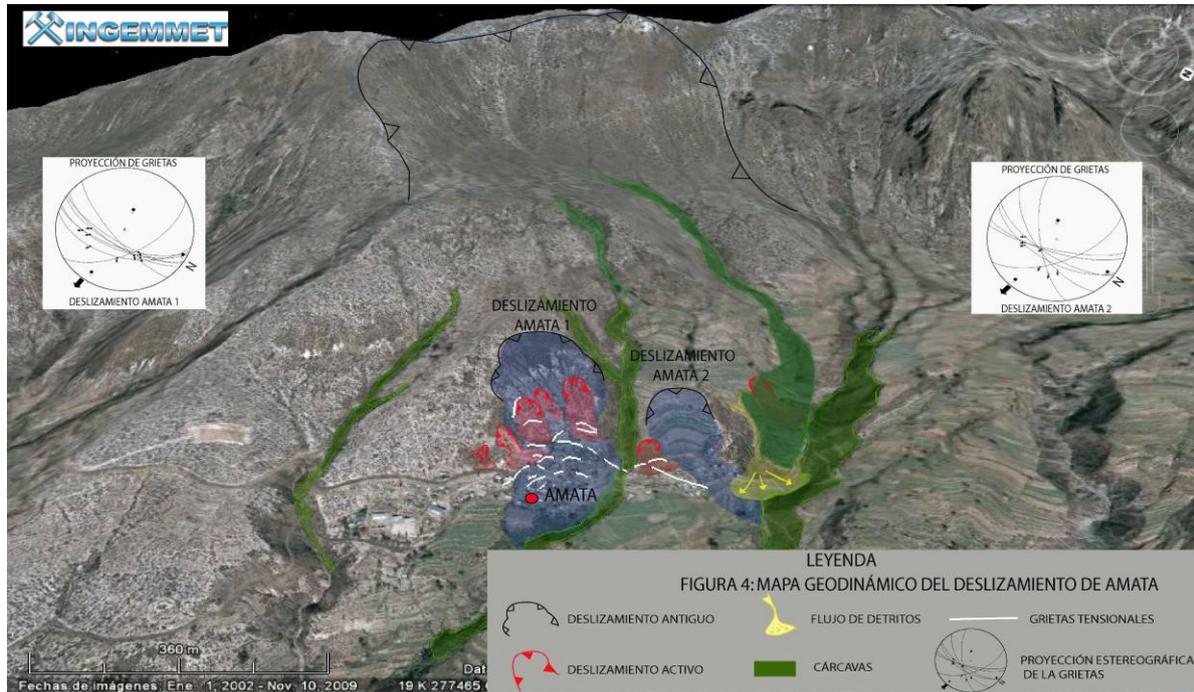
MAPA GEODINAMICO DEL POBLADO DE AMATA

DESGLIZAMIENTO AMATA 1.- Es de tipo rotacional y se ubica al SE del área, con una longitud de 160 m de corona, un ancho promedio de 180 m y una longitud de 480 m entre la corona y la punta del material depositado. El material involucrado en el deslizamiento es del tipo gravas con clastos sub angulosos de hasta 0.50 m de diámetro mayor y matriz limo arcillosa de color rojo; correspondiente a un depósito de tipo coluvial, producto de los materiales del antiguo deslizamiento. Además este material evidencia procesos de erosión superficial (cárcavas) debido a la escorrentía superficial producto de las intensas precipitaciones pluviales.

Las lluvias acontecidas en los meses de enero y febrero del presente año, reactivó la parte intermedia del deslizamiento Amata 1, generándose un proceso de remoción complejo, con escarpas rectas e irregulares, desplazamientos verticales importantes y empuje de material hacia el río. Dentro de toda esta masa reactivada se generaron grietas tensionales semicirculares de diferentes escalas, teniendo la más importante las siguientes dimensiones:*

- Longitud : 95 m.
- Desnivel de la superficie : 3.20 m
- Apertura : 1.60 m
- Dirección del desplazamiento : 82°NE

DESGLIZAMIENTO AMATA 2.- Es de tipo rotacional y se ubica al NW del área, con una longitud de 102 m de corona, un ancho promedio de 95 m y una longitud de 350 m entre la corona y la punta del material depositado. El material involucrado en el deslizamiento es del tipo gravas con clastos sub angulosos a redondeados de hasta 0.35 m de diámetro mayor y matriz limo arcillosa de color rojo; correspondiente a un depósito de tipo coluvial y producto de un antiguo deslizamiento. De igual forma que el deslizamiento anterior, la superficie de este deslizamiento se encuentra cubierta por las cenizas volcánicas, que debido a su baja compactación evidencia procesos de erosión debido a la escorrentía superficial.

En el deslizamiento de Amata 2, se pueden apreciar escarpas secundarias, terreno escalonado hacia el valle, así como la presencia de ojos de agua y manantiales. Las lluvias acontecidas en los meses de enero y febrero del presente año, también reactivaron parte de la masa deslizada de un antiguo deslizamiento, generando escarpes irregulares y grietas tensionales semicirculares de diferentes escalas y con empuje de material hacia el río.

- Longitud: 112 m.
- Desnivel de la superficie : 1.8 m
- Apertura : 0.45 m
- Dirección del desplazamiento : 63 °NE

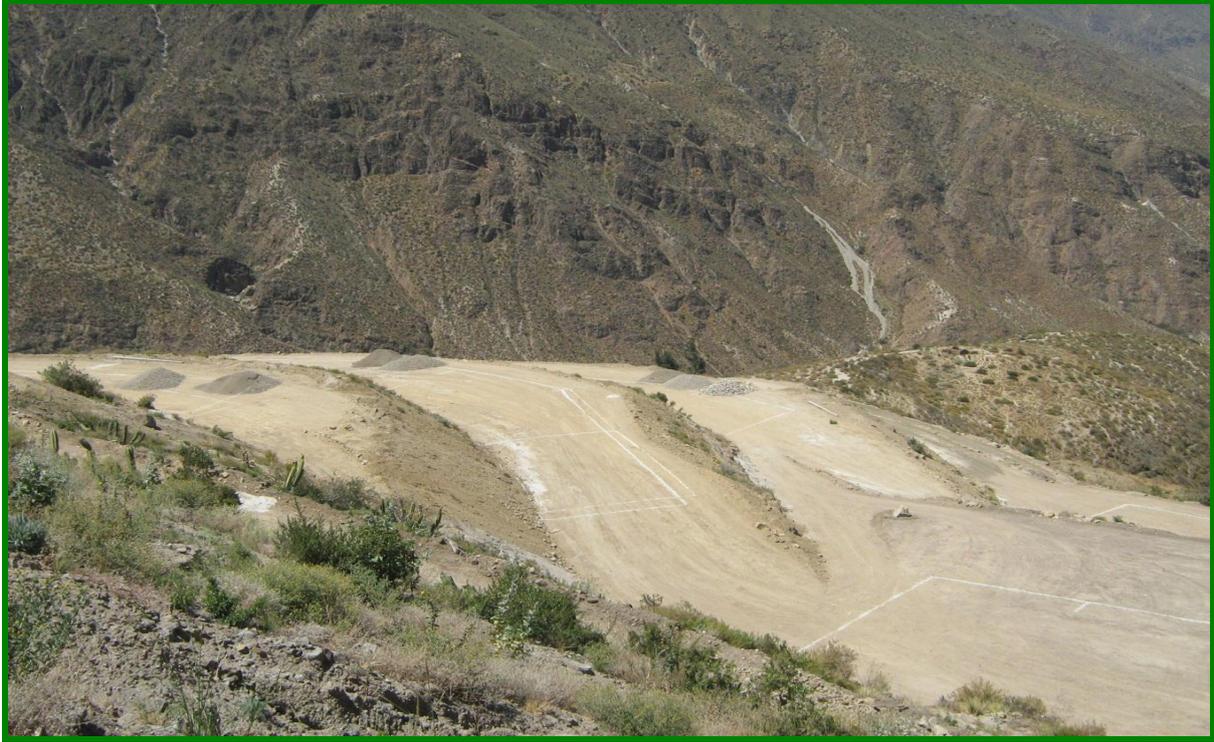
FOTO N° 1. Plataformas Ejecutadas por la Municipalidad de Coalaque para la Reubicación

Se pudo notar en el terreno que hay 8 plataformas culminadas para la instalación de 130 módulos de vivienda, estas plataformas fueron transferidas por parte de la Municipalidad Distrital de Coalaque, sin embargo, según la versión del Arq. David Mendoza Gerente de Infraestructura de la Región Moquegua nos manifestó que las plataformas se han terminado en el mes de julio con algunas irregularidades, así mismo el anterior residente de obra el Arq. Vladimir Serrano Medrano nos informa mediante un E-mail que no cuenta con documentación alguna en la que garantice la estabilidad de la conformación de las plataformas y estabilidad de los taludes generados de los cortes.

- El Gobierno Regional de Moquegua deberá asegurarse de las condiciones de estabilidad física que presentan las plataformas construidas por el Municipio de Coalaque a fin de iniciar el proceso de instalación de módulos de vivienda.

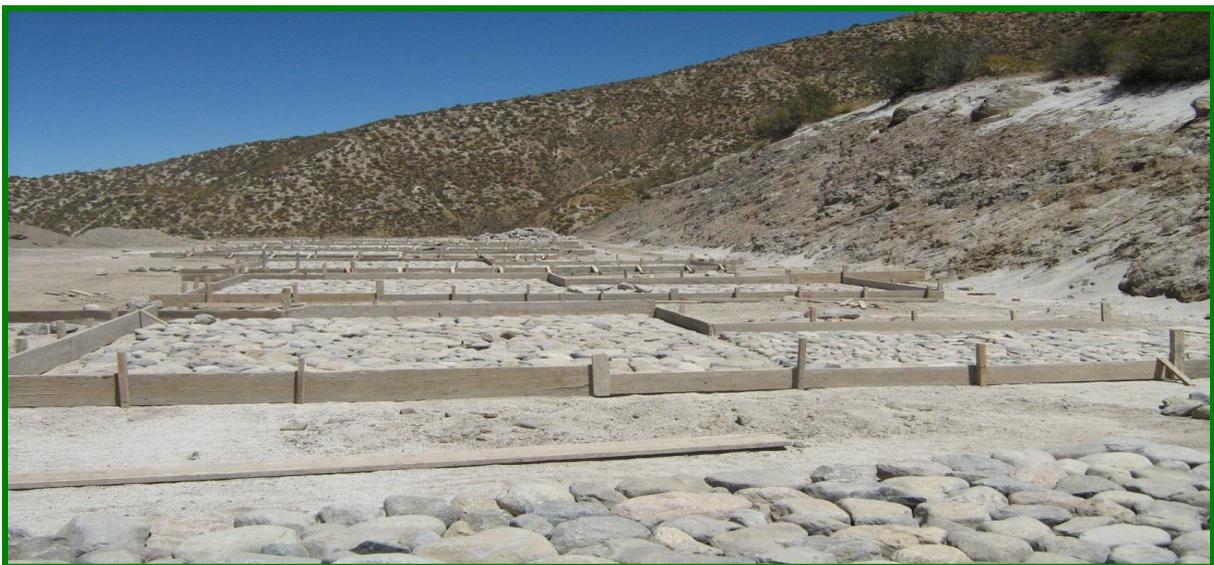
FOTO N° 2. Encofrado para las losas de concreto

Según se observó en la zona de trabajo no se encuentra asentado y/o instalado ningún módulo de vivienda, solamente en algunas plataformas están iniciándose los trabajos de armado para el vaciado de losas de concreto donde van asentarse los módulos, en las demás plataformas solo se observa el trazado para cada módulo, así mismo no se ve el avance de otros trabajos propios de la obra.

- El Gobierno Regional de Moquegua deberá acelerar la ejecución de las obras físicas antes y culminarlas antes del mes de Diciembre fecha en la cual se intensifican las precipitaciones pluviales, lo cual podría originar mayores retrasos.

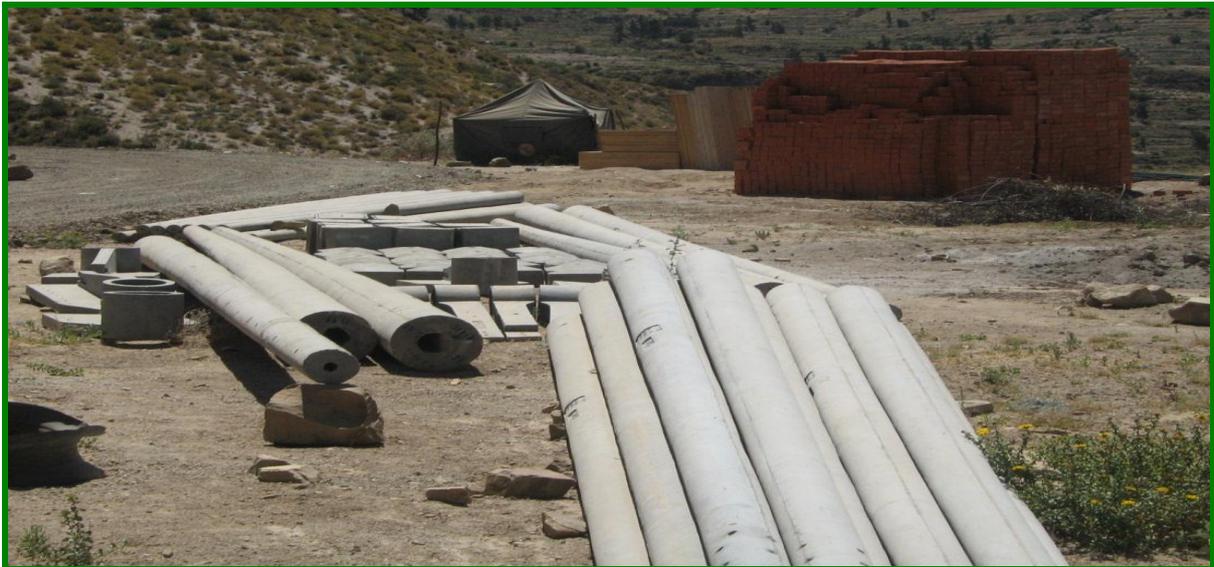
FOTO N° 3. Postes de concreto para la electrificación

A la fecha se observa que no hay avance en la construcción de un sistema de suministro de agua ni de alcantarillado, tampoco de la instalación de una red de suministro eléctrico, que básicamente corresponde en habilitar la infraestructura necesaria para atender adecuadamente a la población a reubicar.

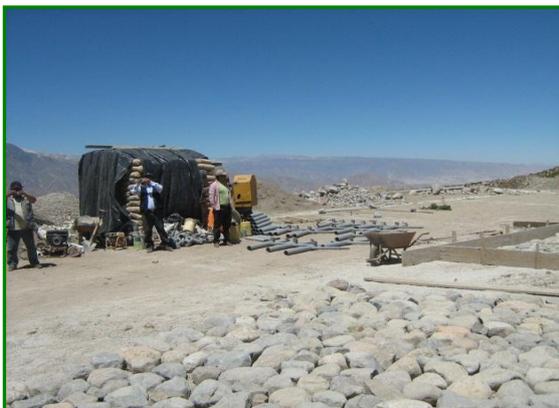
FOTO N° 4. Cemento para el Vaciado de losas

Solamente se observó material de construcción (cemento, hormigón, arena, etc.) que es utilizado para el vaciado de las losas de concreto, los módulos que van a ser instalados sobre las losas de concreto no están adecuadamente protegidos sino más bien están a la intemperie, así mismo el anterior residente de obra Arq. Vladimir Medrano serrano informa mediante e-mail del mal estado de la tubería HDPE.
