INGEMMET

Informe Técnico N° A6991

EVALUACIÓN DE PELIGRO GEOLÓGICO POR MOVIMIENTOS EN MASA EN EL ANEXO DE MUTANGA

Región Huancavelica
Provincia Huaytará
Distrito Quito Arma

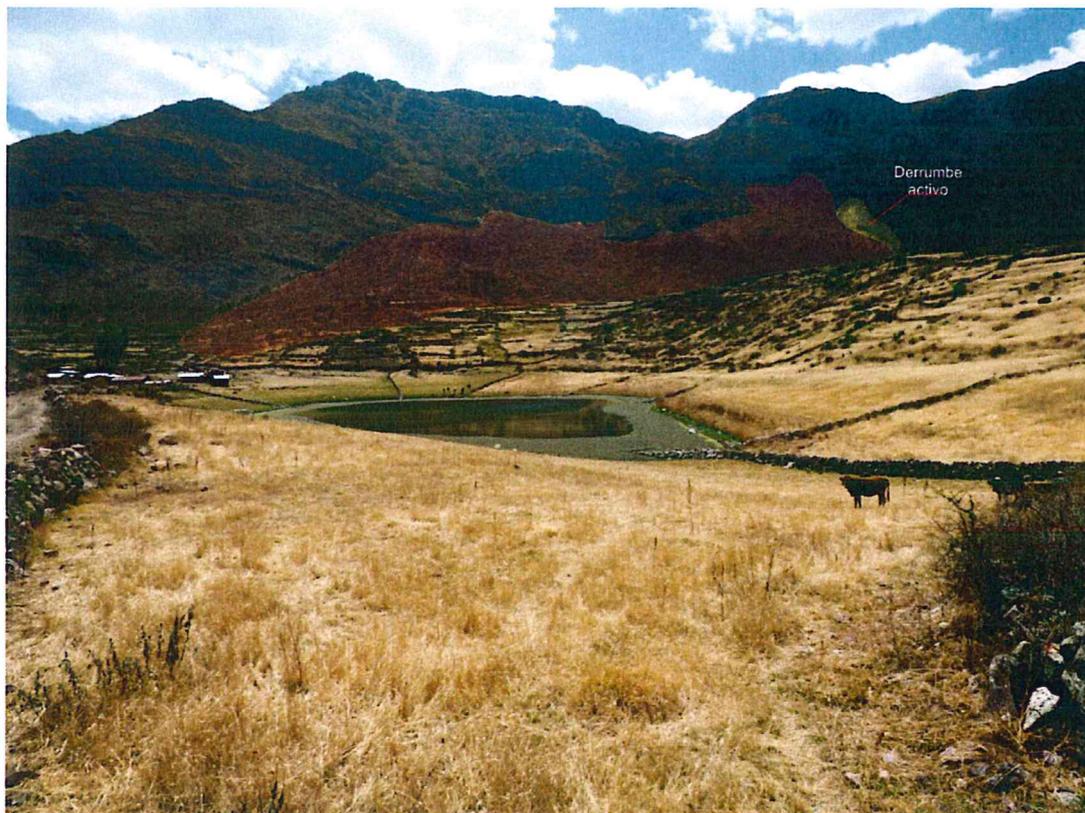
La zona de “derrumbes Dr-1” corresponde a eventos que son resultado de reactivaciones antiguas ocurridas en la escarpa del megadeslizamiento de Mutanga (coordenadas UTM WGS-84: 8506835 N, 465170 O y 3800 m s.n.m.), que tuvieron como principal condicionante la alta pendiente de la ladera dejada por la escarpa del deslizamiento y la presencia de fracturas en las rocas volcánico-sedimentarias; en la actualidad es posible observar la acumulación de gran cantidad de material arcillo limo-gravoso con bloques de hasta 30 m de longitud, acumulados encima del cuerpo del deslizamiento (figura 15 y 34).

Figura 15: Vista con dirección hacia el norte donde se señala en color rojo el depósito de derrumbes antiguos, depositados encima del cuerpo del deslizamiento de Mutanga. También es posible ver en el lado derecho de la imagen (en color amarillo) el derrumbe activo ocurrido en el material coluvio-deluvial que movilizó un bloque de forma prismática.

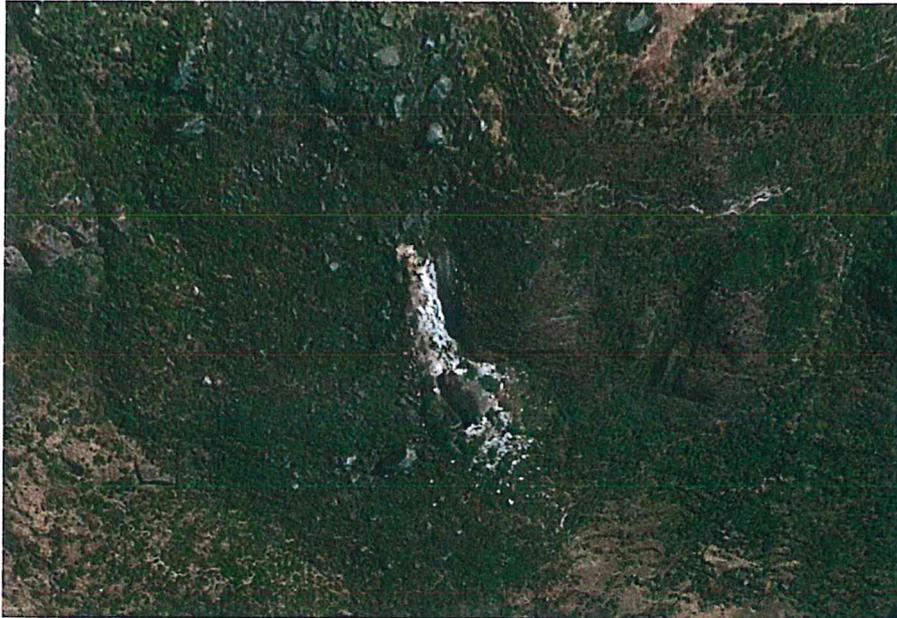
También fue posible observar dos zonas de derrumbe activos, el primero de tiene un área reducida y compromete el depósito de derrumbes antiguos, este evento puede ser identificado en imágenes satelitales del año 2009 (coordenadas UTM WGS-84: 8506597 N, 465817 O y 3450 m s.n.m.). El derrumbe compromete principalmente un bloque de roca de forma prismática de 33 m de longitud, que fue movilizada ladera abajo con parte del suelo coluvio-deluvial una distancia de 110 m (figura 16).

Figura 16: Imagen satelital en la que se puede ver el ultimo evento de tipo derrumbe ocurrido dentro de material correspondiente a antiguos derrumbes; el bloque de forma prismática se movilizó ladera abajo en una longitud de 110 m.

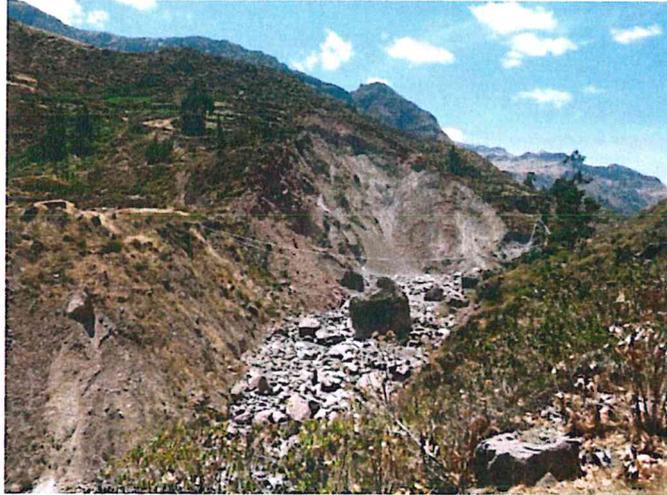
Produce la pérdida de terrenos de cultivo y afecta 35 m de canal de riego; así también, el material caído puede desviar el cauce del río Quito Arma y generar problemas de erosión de riveras en la margen izquierda del río.

Fotografía 4: Vista con dirección al norte donde se puede ver los derrumbes activos localizados en lo que vendría a ser la punta del megadeslizamiento de Mutanga; la ladera se desestabilizó por la erosión fluvial sufrida en la base de la margen derecha.

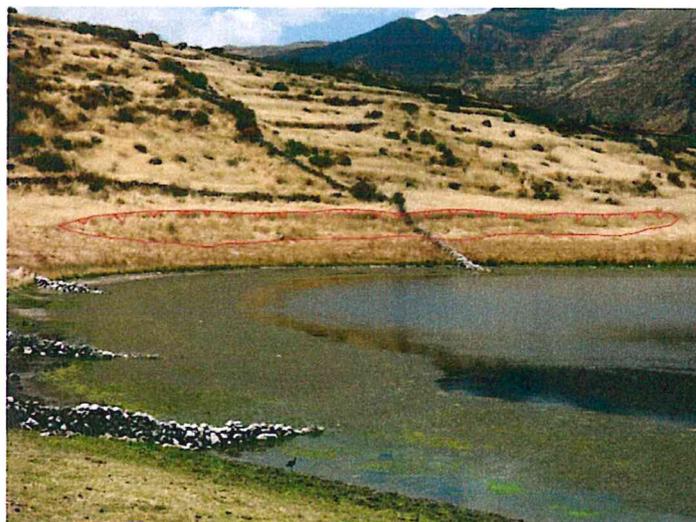
Ubicado en el extremo noreste de la laguna Mutanga, en coordenadas UTM WGS-84: 8505755 N, 465970 O y 3259 m s.n.m, se presenta como una escarpa de forma alargada de 90 m de longitud, un salto principal de 0.30 m, una abertura entre la escarpa y el cuerpo de 0.10 m; el evento compromete material arcillo limo-gravoso que conforma el cuerpo del megadeslizamiento de Mutanga, que se asienta con dirección a la laguna y afecta terrenos de cultivo. El área estimada que comprende este deslizamiento es de unos 305 m²; y su ocurrencia puede estar relacionada al descenso del nivel de agua de la laguna Mutanga (fotografía 5, figuras 17 y 34).

Fotografía 5: Vista con dirección hacia el este donde se puede observar el deslizamiento D1 (línea color rojo).

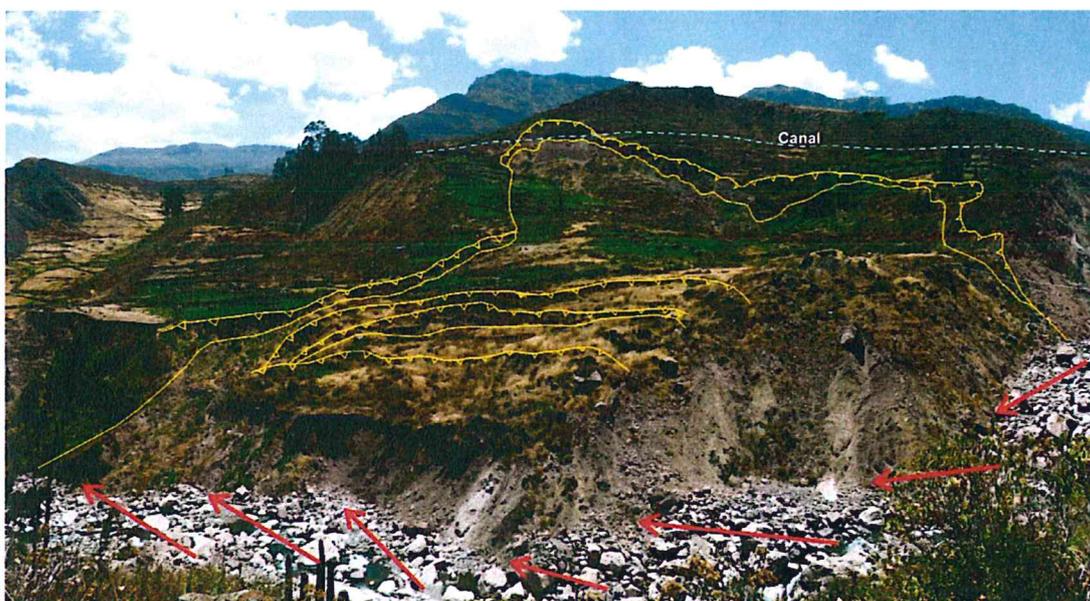
- Produce la pérdida de terrenos de cultivo.
- Afecto 70 m de canal de agua sementado, el cual ha tenido que rehabilitarse por medio de una tubería flexible.
- Puede represar el cauce del río Quito Arma.

Figura 18: Vista con dirección al norte donde se señala con línea color amarillo los límites del deslizamiento activo D2 y sus saltos secundarios en el cuerpo; se señala con flechas rojas la acción erosiva de la base del talud por el caudal del río Quito Arma.

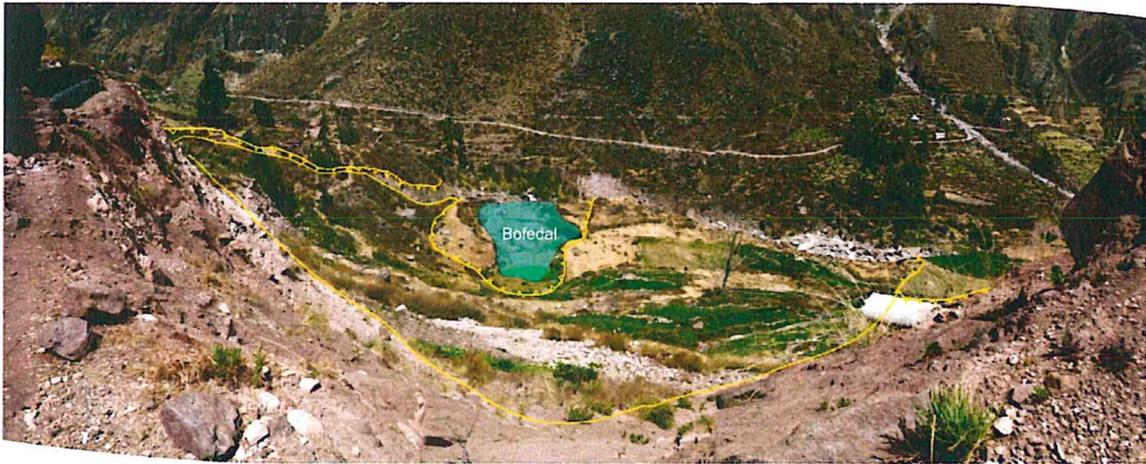
Figura 19: Vista con dirección al sur tomada desde el escarpe principal del deslizamiento D2, se marcó con línea de color amarillo los límites del evento; también se señala el bofedal y laguna formada por la acumulación de agua subterránea en la punta del deslizamiento.

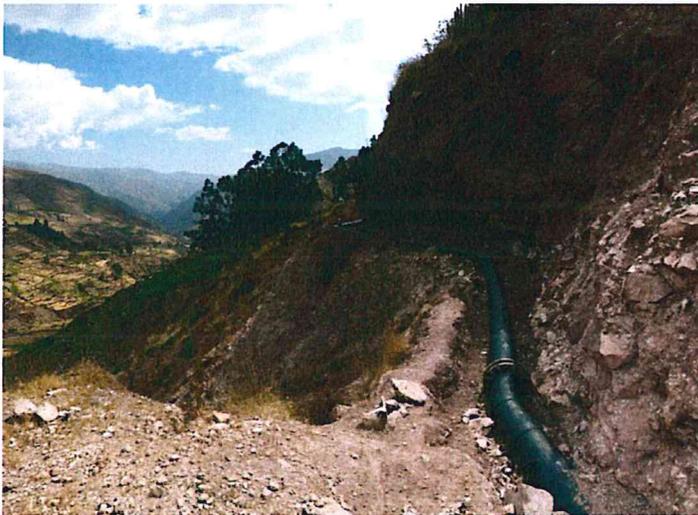
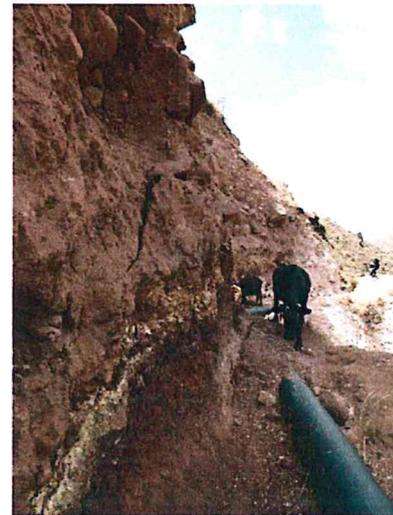
Fotografías 6 y 7: Vista lateral del escarpe principal del deslizamiento D2, por esta se encuentra el trazo de canal de agua que ya fue afectado y actualmente cruza la zona por medio de una tubería flexible; es posible observar presencia de material colgado en el talud superior de corte del canal separado por una grieta abierta.

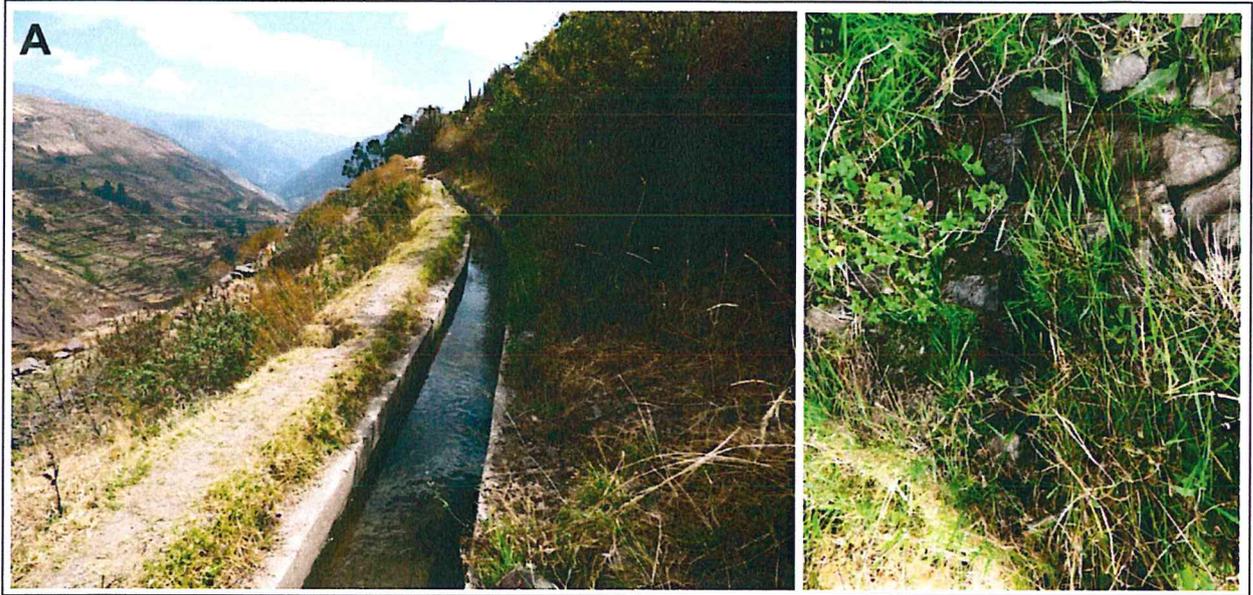
- Aprovechamiento de recursos hídricos (canal de agua cementado que presenta fugas en las juntas de concreto, el agua filtrada baja por la zona deslizada) (figura 20).
- Mal sistema de riego.

Figura 20: Vista hacia el suroeste del canal de agua revestido de concreto (A), que presenta fugas de agua por las juntas, el agua filtrada discurre hacia la zona deslizada y satura los terrenos (B).

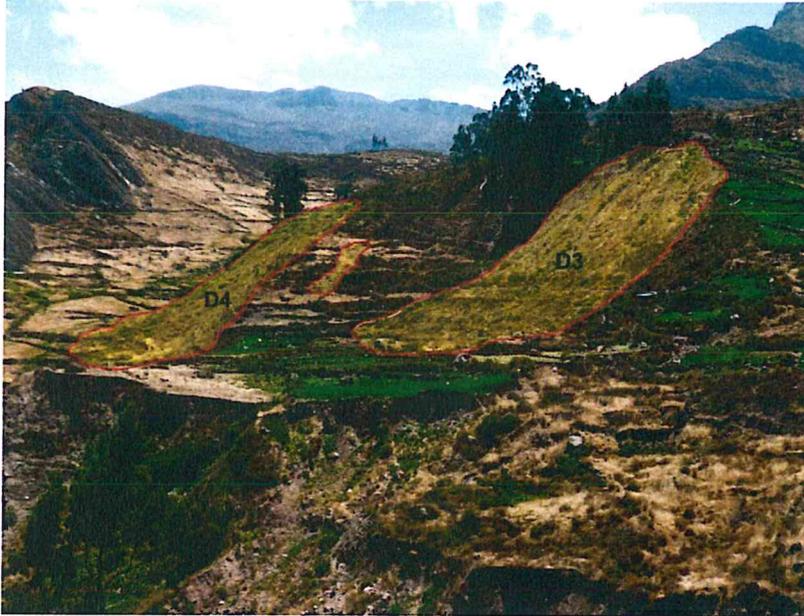
El deslizamiento D4 ocupa un área de 32 489 m² y afecta terrenos de cultivo.

Figura 21: Vista con dirección al oeste en donde se ha delimitado con polígonos de color amarillo los deslizamientos D3 y D4.

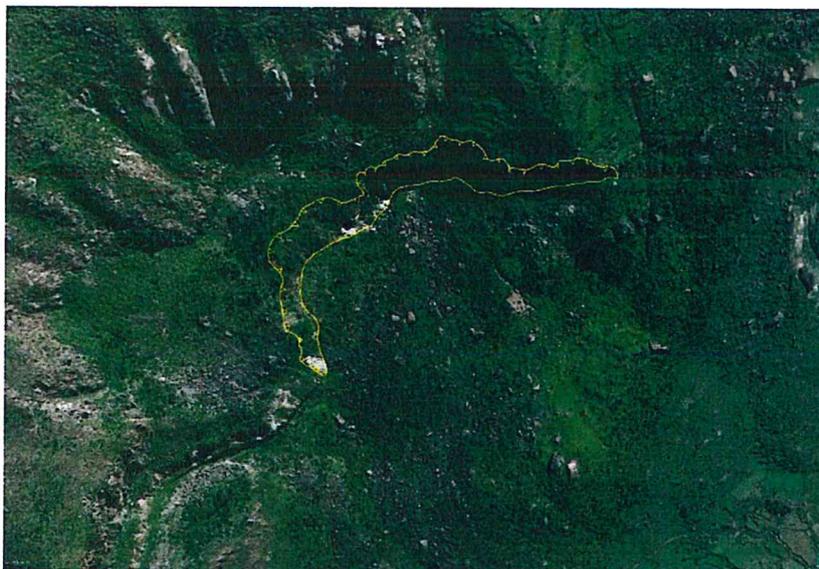
La escarpa del deslizamiento D5 tiene una longitud estimada de 450 m y se encuentra ubicada al noroeste del anexo de Mutanga, en coordenadas UTM WGS-84: 8506513 N, 465353 O y 3520 m s.n.m; la distribución de su actividad es confinada, ya que solo se puede evidenciar la escarpa y no se observa una superficie de falla en el pie de la masa de terreno que se estaría desplazando. El evento tiene como principales condicionantes la pendiente alta ($< 45^\circ$), el material de remoción antiguo susceptible a que en él se generen nuevos movimientos en masa, la presencia de agua subterránea; el desencadenante sería las precipitaciones extraordinarias que caen en la zona durante los meses de diciembre a marzo, así también por actividad sísmica.

Figura 22: Imagen satelital en donde se señala con línea de color amarillo la escarpa del deslizamiento D5.

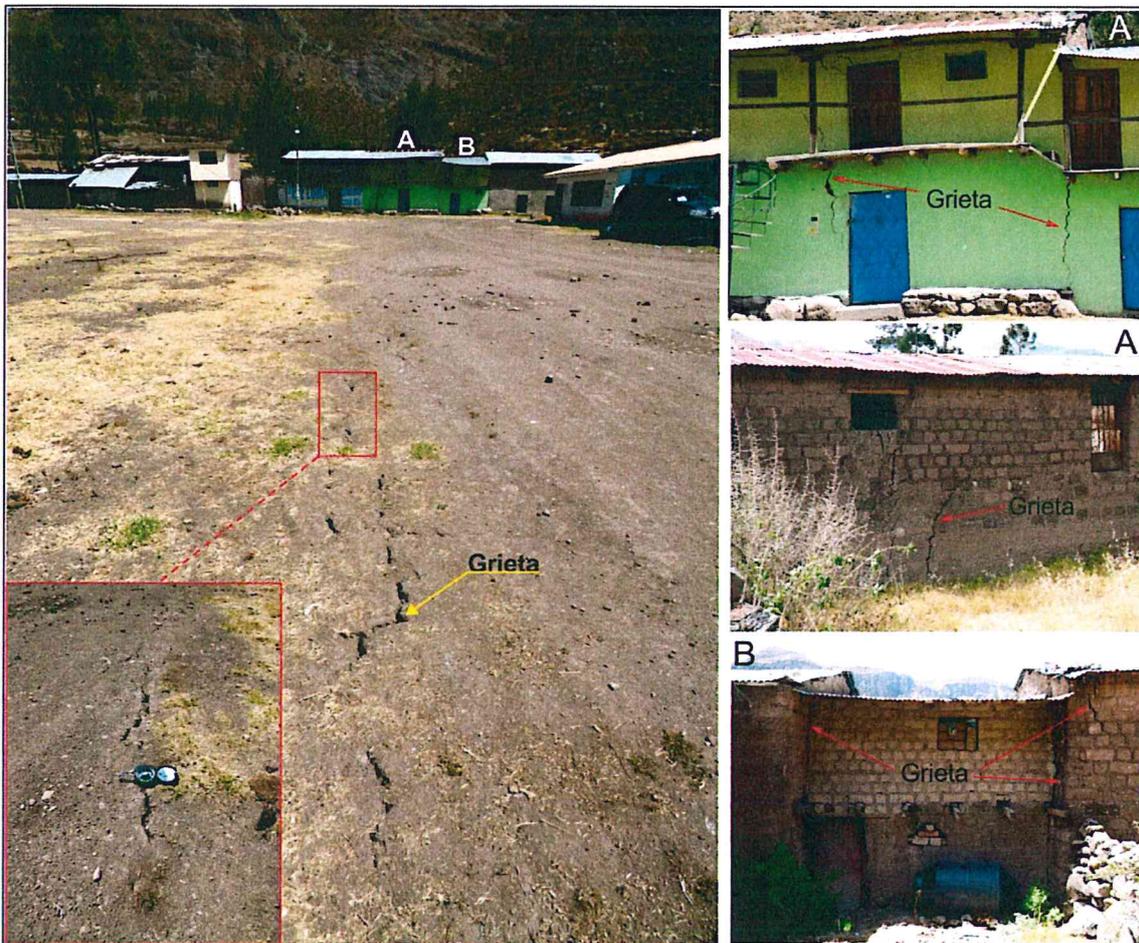
Esta zona corresponde a la localidad de Mutanga, en cuya plaza principal se identificó dos agrietamientos paralelos, con una dirección aproximada de N 305°, con aberturas de 1-3 cm, que se prolongan por unos 140 m de longitud (figura 23, 24 y 25). Estas grietas han afectado las paredes y pisos de las viviendas de adobe, ubicadas en los alrededores de la plaza, así como de la escuela inicial e institución educativa N° 22130, construida de material noble.

Figura 23: Vista con dirección al noroeste en la que se puede ver una de las grietas de dirección N 305°, se puede observar la abertura del terreno; así también se puede ver el detalle del agrietamiento de las paredes de la fachada de viviendas (A) y la parte posterior de la misma vivienda (A) y de otra contigua (B).

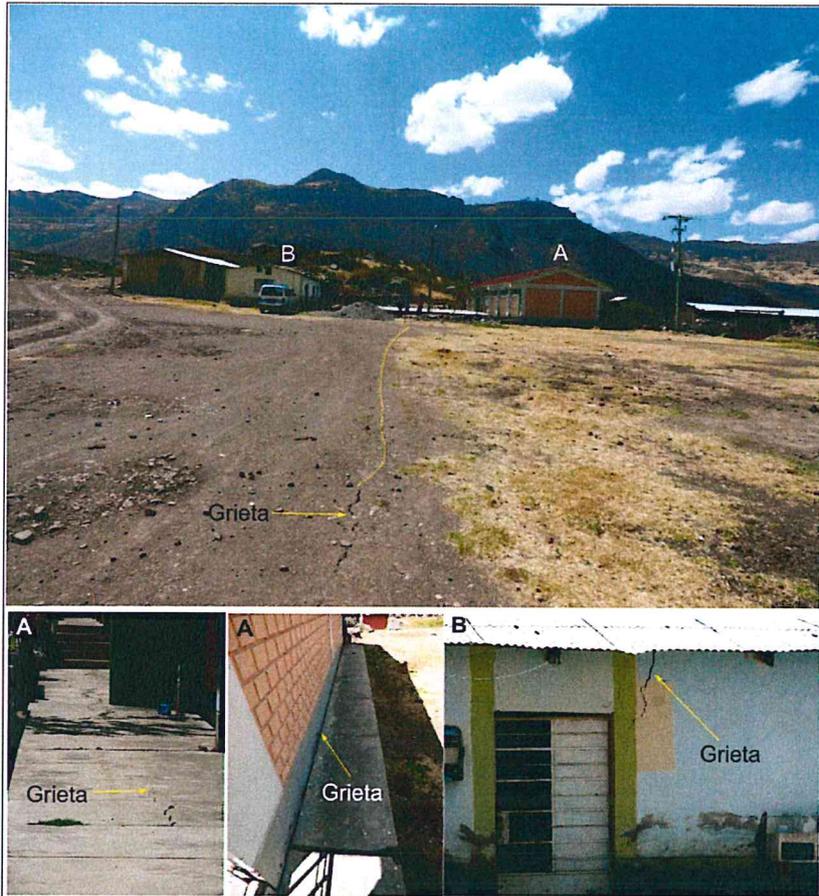
Figura 24: Vista con dirección al sureste donde es posible ver las grietas y sus efectos en pisos y paredes de la institución educativa N° 22130.

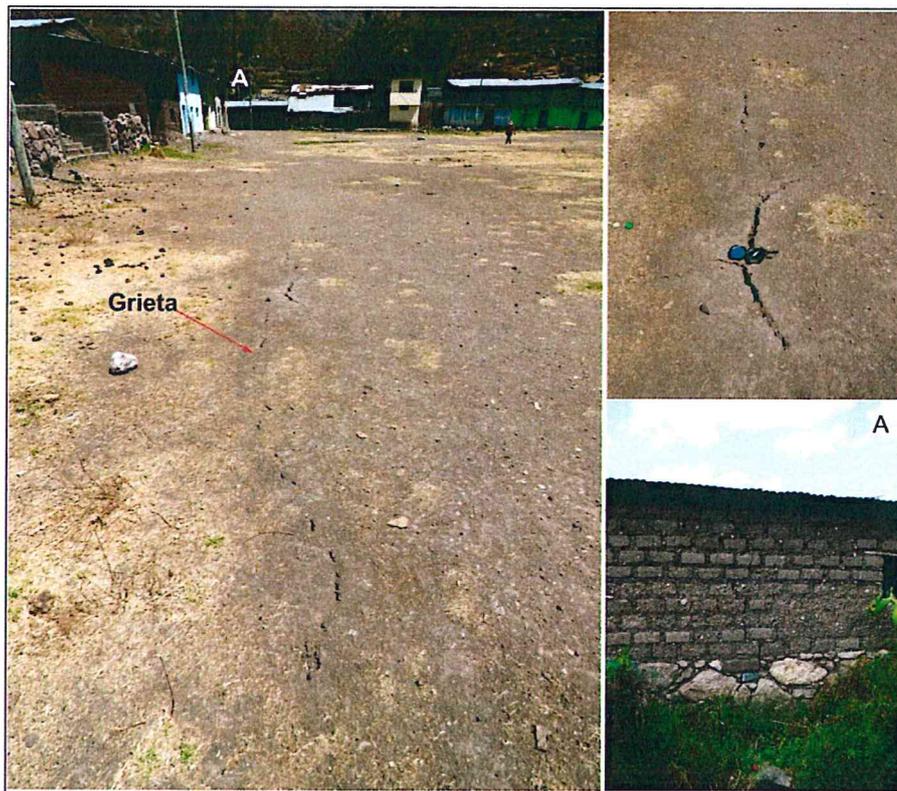
En esta zona se identificó un segundo grupo de grietas en el terreno, menos persistente que tiene una dirección N 58°, afecta el piso y la estructura de la iglesia, construida de material noble (figura 25).

Figura 25: Vista con dirección al noroeste donde se muestra la grieta paralela a la descrita en las figuras 23 y 24 que afecta viviendas de adobe.

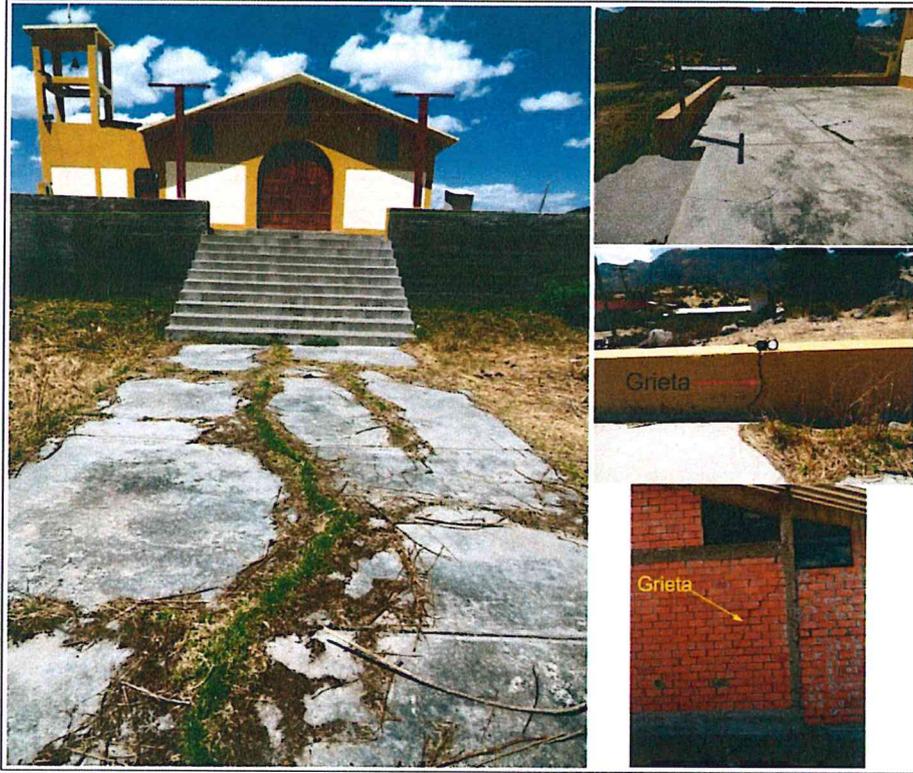
Figura 26: Agrietamientos en vereda de concreto que da acceso a la iglesia de Mutanga, así como es los pisos y paredes.

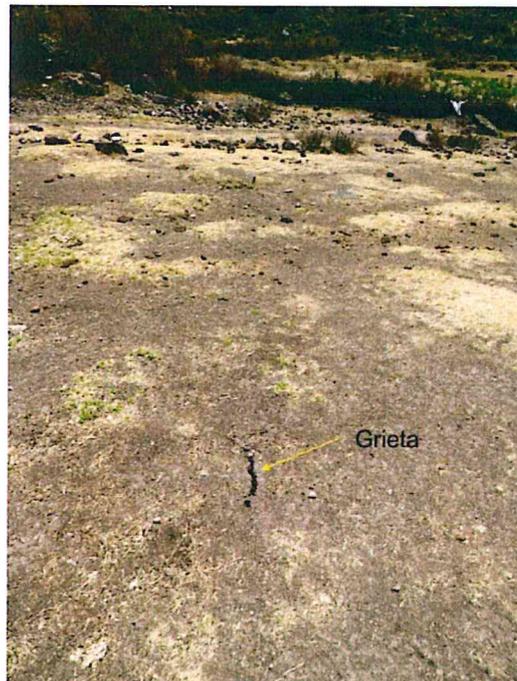
Ubicado al noroeste de la zona poblada de Mutanga, en coordenadas UTM WGS-84: 8505706 N, 465495 O y 3284 m s.n.m; los agrietamientos presentan dos direcciones preferenciales N 170° y N° 190°, tienen aberturas del orden de los 2 cm a más, cruzan la carretera de acceso a la localidad de Mutanga y produce un ligero asentamiento de la vía (figura 27 y 28).

Figura 27: Vista con dirección al norte, se puede observar la grieta abierta en el terreno que tiene orientación N 170°.

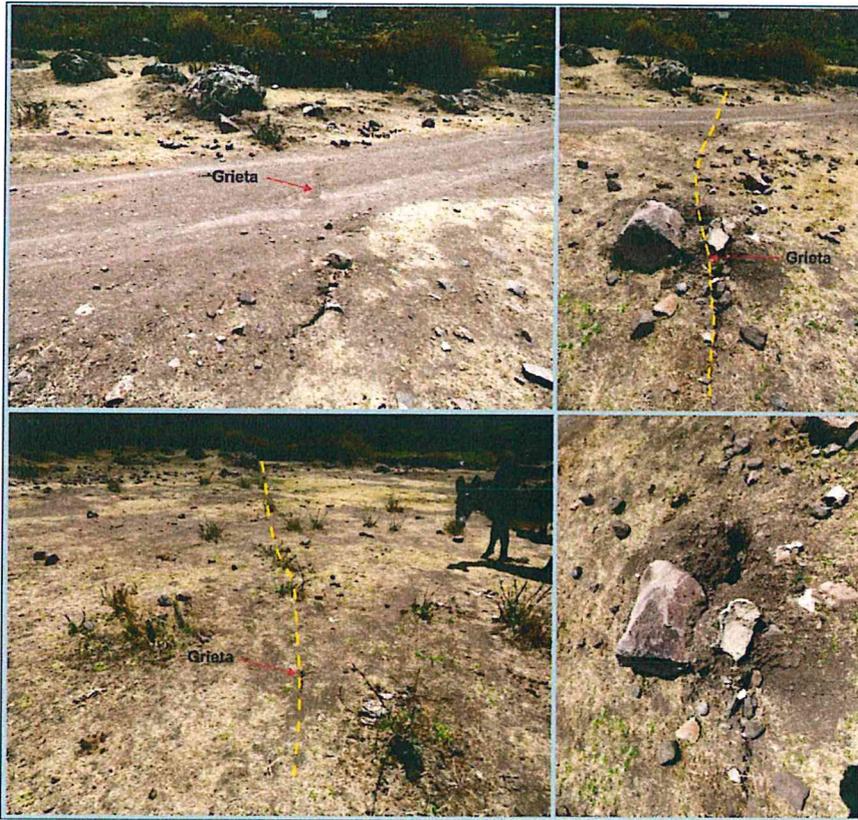
Figura 28: Vista con dirección hacia el norte, se observa la grieta de orientación N 190° (línea punteada de color amarillo) que intersecta la trocha de acceso a la localidad de Mutanga.

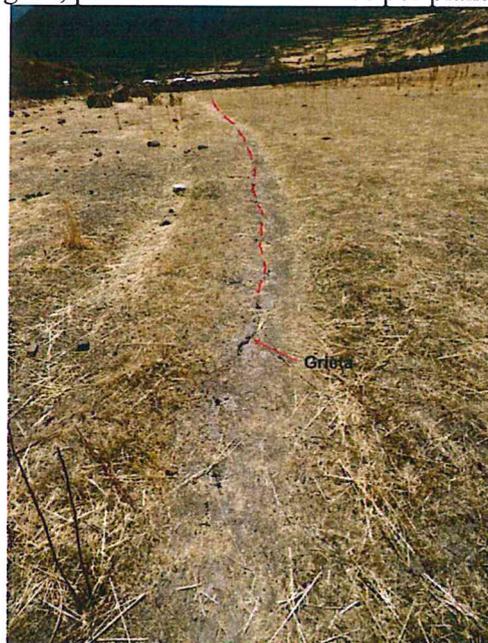
Esta zona se encuentra ubicada al sureste de la laguna de Mutanga, en coordenadas UTM WGS-84: 8505536 N, 466184 O y 2827 m s.n.m; se trata de un agrupamiento de grietas abiertas en el terreno, que siguen una dirección preferencial N 114°; aparecen dispersas y su continuidad se interrumpe, tienen aberturas del orden de los 2 cm y su continuidad no ha podido ser evidenciada en terrenos de cultivo contiguos, por encontrarse cubiertos por plantaciones de trigo (figura 29).

Figura 29: Vista con dirección hacia el noroeste, se observa la grieta de orientación N 114°, hacia el fondo viviendas de la localidad de Mutanga.

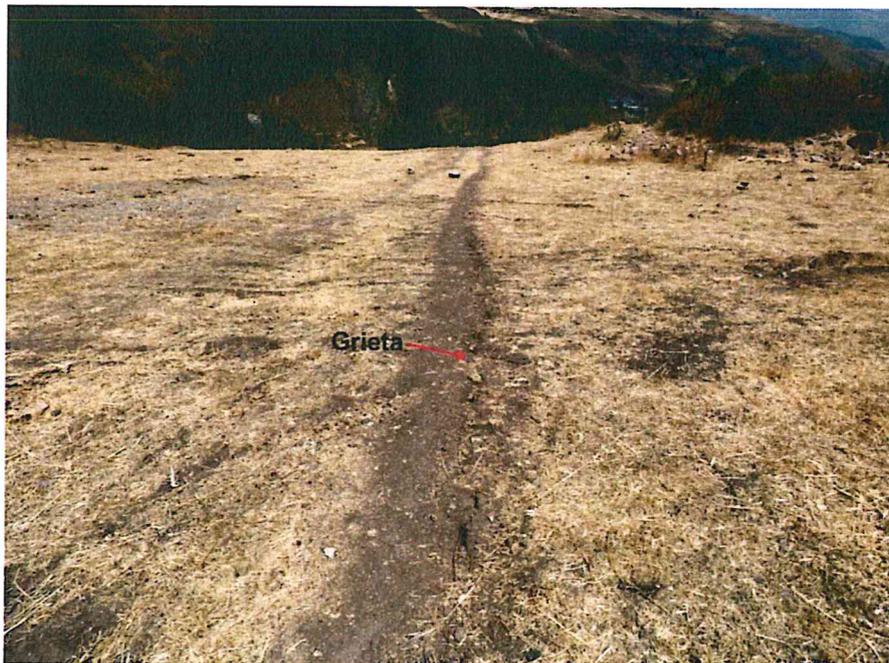
Sector ubicado al sureste de la localidad de Mutanga, en coordenadas en coordenadas UTM WGS-84: 8505377 N, 465953 O y 3236 m s.n.m, se presenta una grieta de orientación N 160°, con abertura de 2 cm, que se extiende por una longitud aproximada de 60 m (figura 30).

Figura 30: Vista con dirección al sureste donde se señala con flecha de color rojo la grieta en el terreno de cultivo.

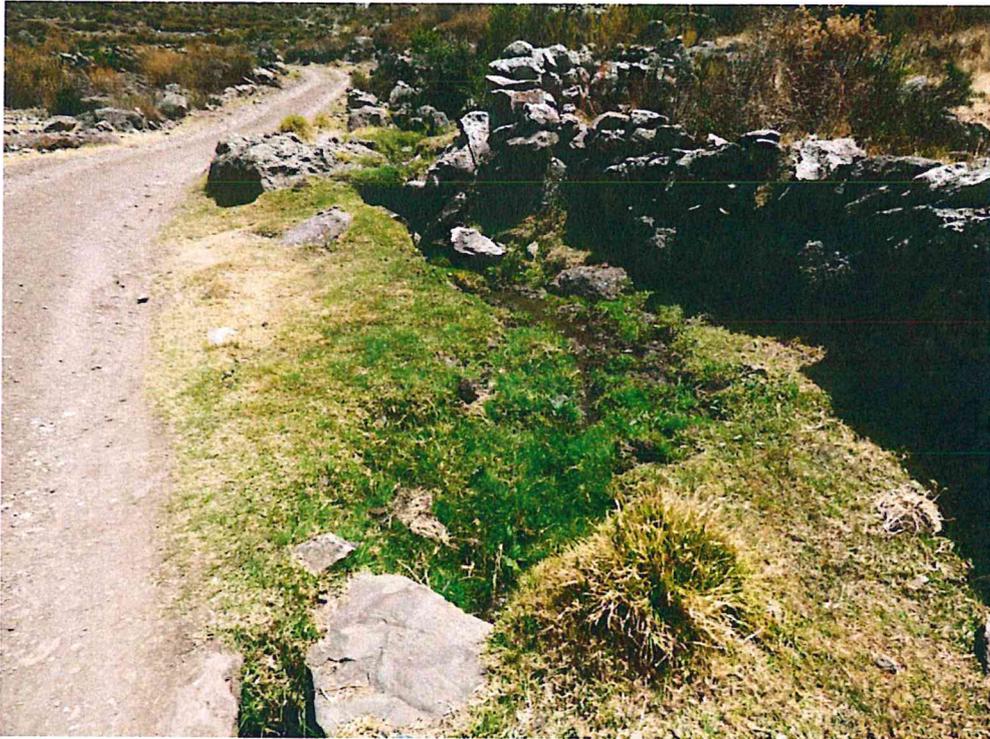
Figura 31: Se puede observar en la imagen los canales de agua sin revestimiento, desde donde infiltra agua hacia el subsuelo.

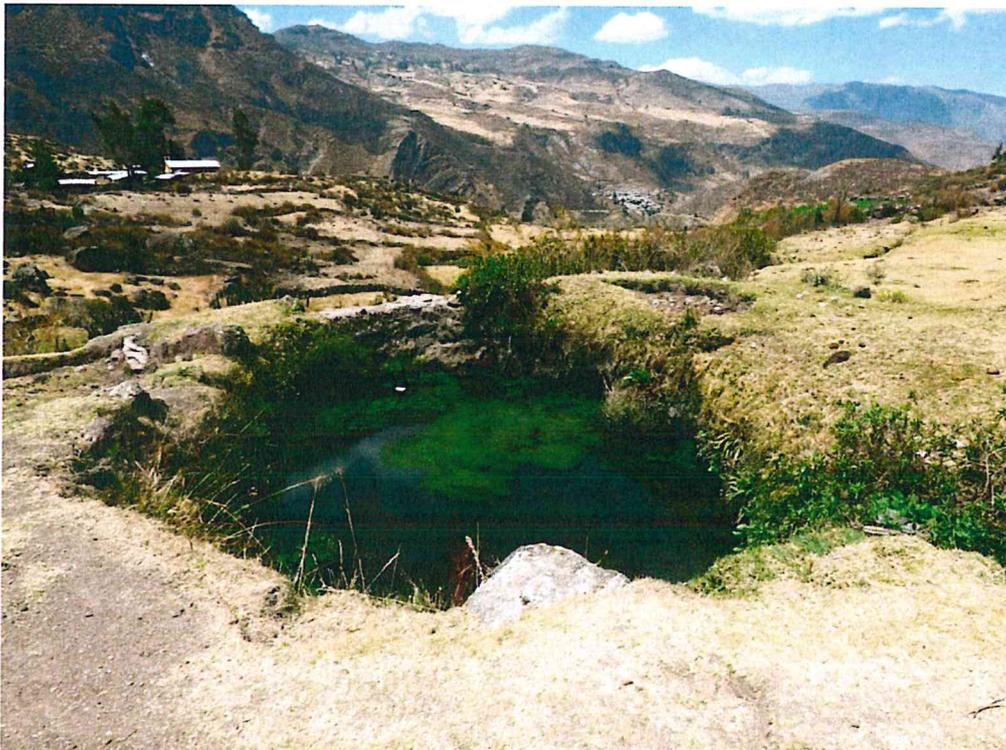
Figura 32: Vista con dirección al sur donde se observa poza de agua sin revestimiento alguno.

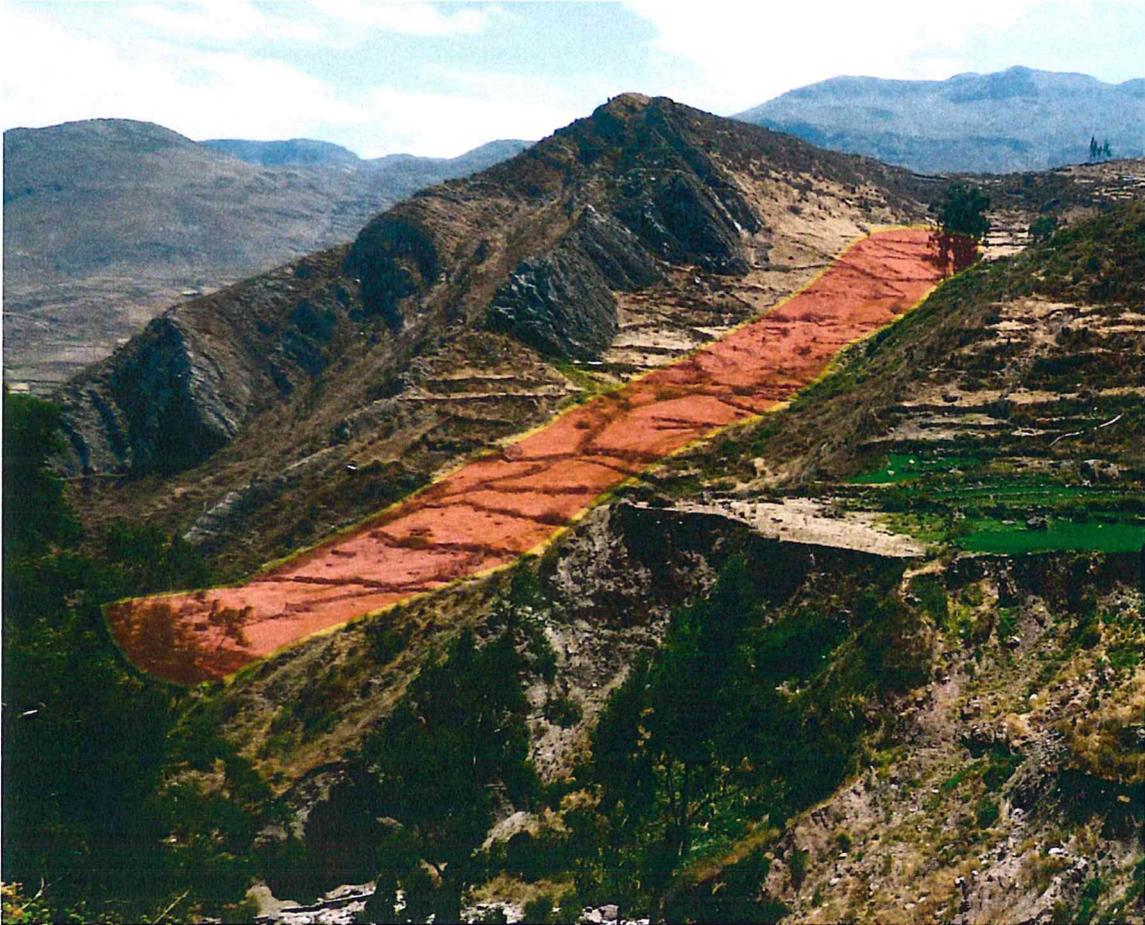
El sector donde se identificó procesos de reptación de suelos se ubica al sur de la localidad de Mutanga, en coordenadas UTM WGS-84: 8505029 N, 465780 O y 3129 m s.n.m; corresponde a una inflexión alargada labrada dentro del cuerpo del megadeslizamiento de Mutanga, que tiene un área de 53 300 m². El terreno se presenta removido, con irregularidades en la superficie, no se puede definir una superficie de falla. Las principales condicionantes de su ocurrencia son la pendiente del terreno, el tipo de suelo y la presencia de humedad en el suelo; el evento afecta terrenos de cultivo (figura 33). El evento afecta terrenos de cultivo.

Figura 33: En la vista se señala en color amarillo la zona donde se presenta procesos de reptación de suelos.
