DIRECCIÓN DE GEOLOGÍA AMBIENTAL Y RIESGO GEOLÓGICO

Informe Técnico N° A6982

EVALUACIÓN DE PELIGROS GEOLÓGICOS EN EL SECTOR DE ATAPACHCA Y CARRETERA SAN PEDRO – TINYASH

Región Ancash
Provincia Pomabamba
Distrito Huayllan

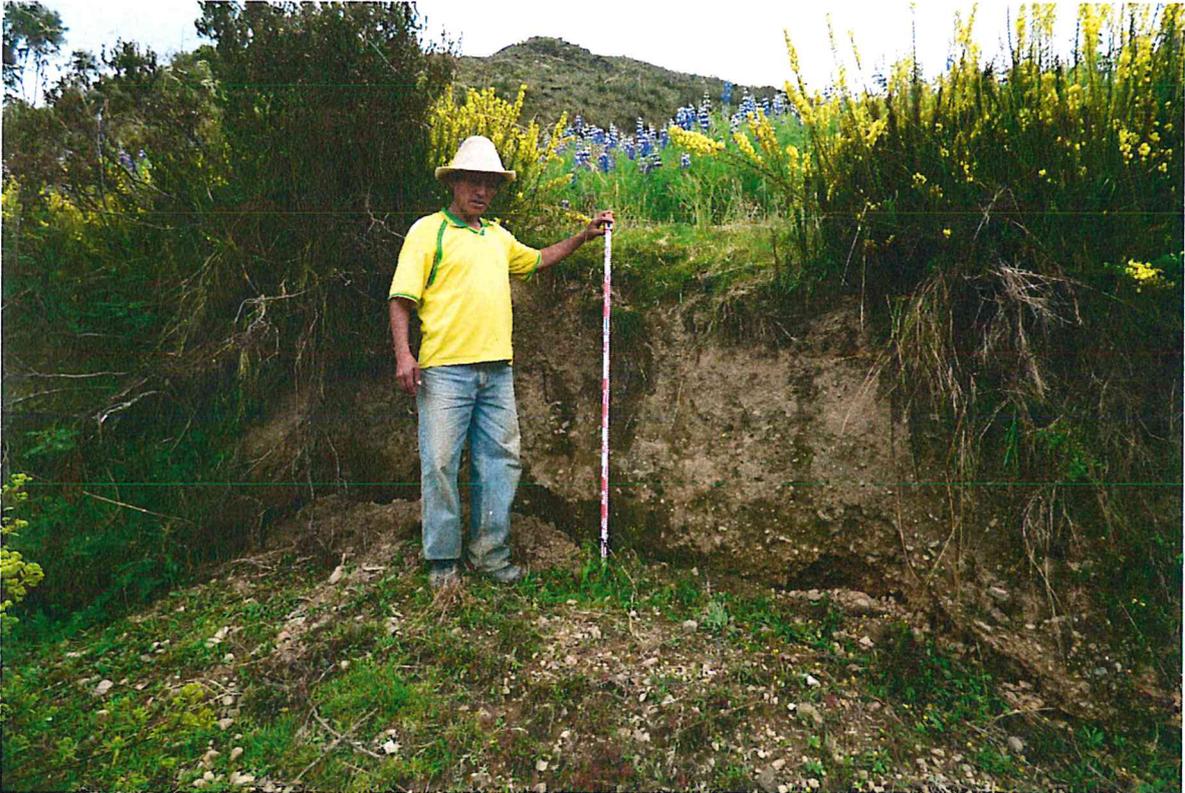
Sector 1: Corresponde a las laderas del cerro Tauripampa, aproximadamente a 238 metros al sur de la carretera principal de Atapachca. En esta zona se identificó el escarpe de un deslizamiento reciente tipo rotacional, el cual se sitúa a una altura de 3718 m s.n.m, con una longitud de forma irregular y discontinua de aproximadamente 38 m y un salto vertical de 1.30 m (fotografía 4) Dentro del cuerpo del deslizamiento se evidenció reptación, pequeños escarpes secundarios recientes de aproximadamente 50 cm de altura y agrietamientos de 8 a 9 cm de abertura, (fotografías 5, 6 y figura 12). Las viviendas de esta zona se presentan de forma aisladas en las laderas exponiéndose al daño que pueden generar los eventos geodinámicos mencionados, de manera contigua a estas laderas se evidencia un deslizamiento antiguo con presencia de escarpes secundarios recientes que puede afectar a las viviendas que se sitúan ladera abajo (figura 16).

Fotografía 4 Escarpe de deslizamiento de rotacional reciente de aproximadamente 1.30 m de salto vertical en las laderas del sector Atapachca.

1. Construir zanjas de coronación impermeabilizadas por encima del escarpe principal o inicio de rotura de los deslizamientos a fin de evitar el paso del agua procedente de las quebradas y lluvias intensas.

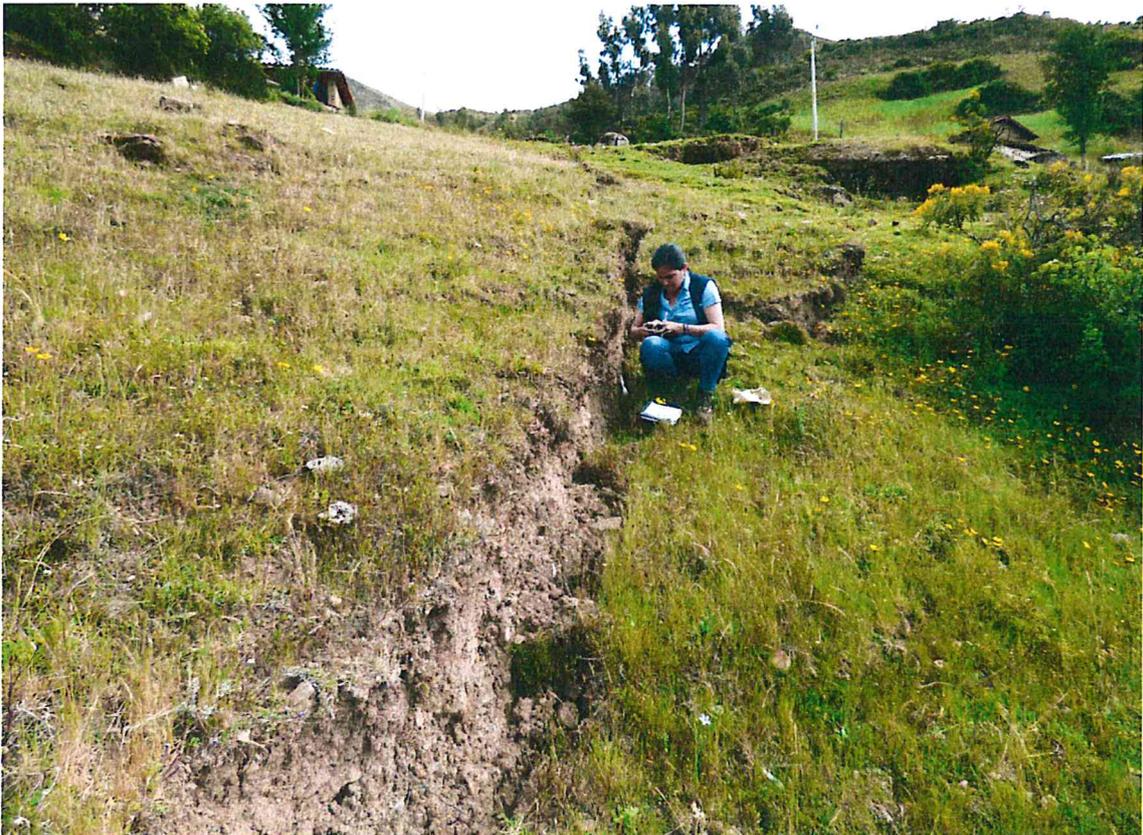
Fotografía 5. Escarpes secundarios recientes de aproximadamente 50 cm de salto vertical, en las laderas de sector Atapachca.

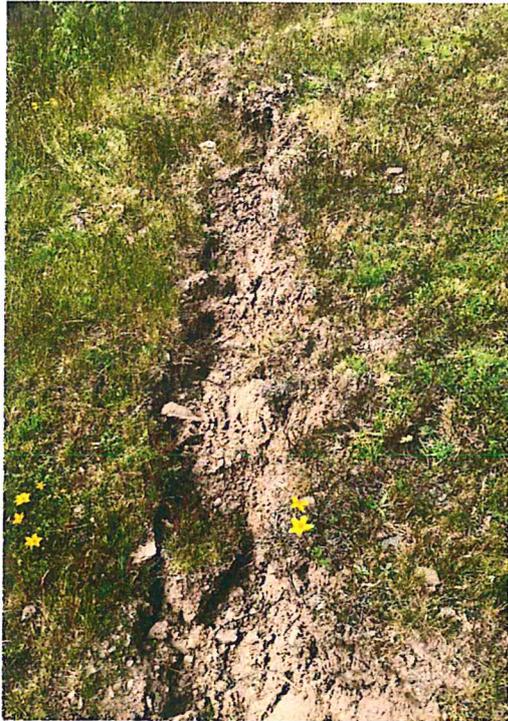
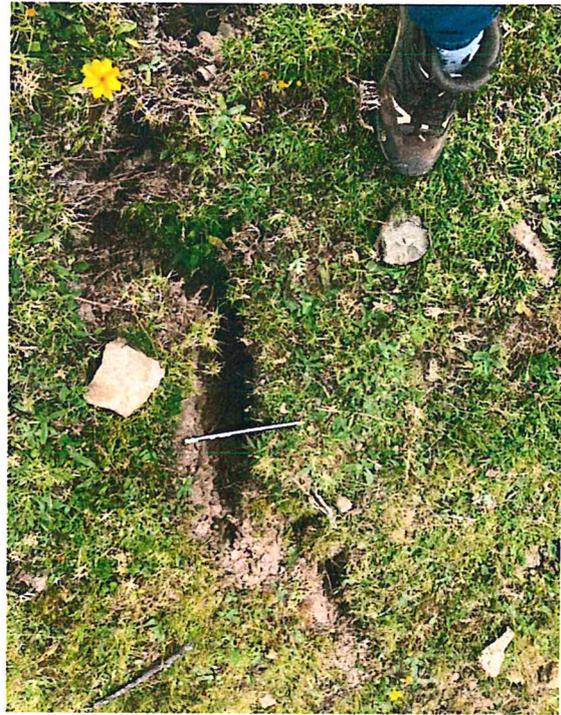
Figura 12. Se muestra agrietamientos de aproximadamente de 8 a 9 cm de abertura en las laderas del sector de Atapachca.

7. En las zonas donde se presenten agrietamientos se debe realizar el relleno y sellado con arcilla o similares, para evitar la infiltración de agua. Es importante tener en cuenta que las grietas pueden abrirse nuevamente y se requiere mantenimiento por periodos importantes de tiempo. Esta actividad debe realizarse por un especialista.

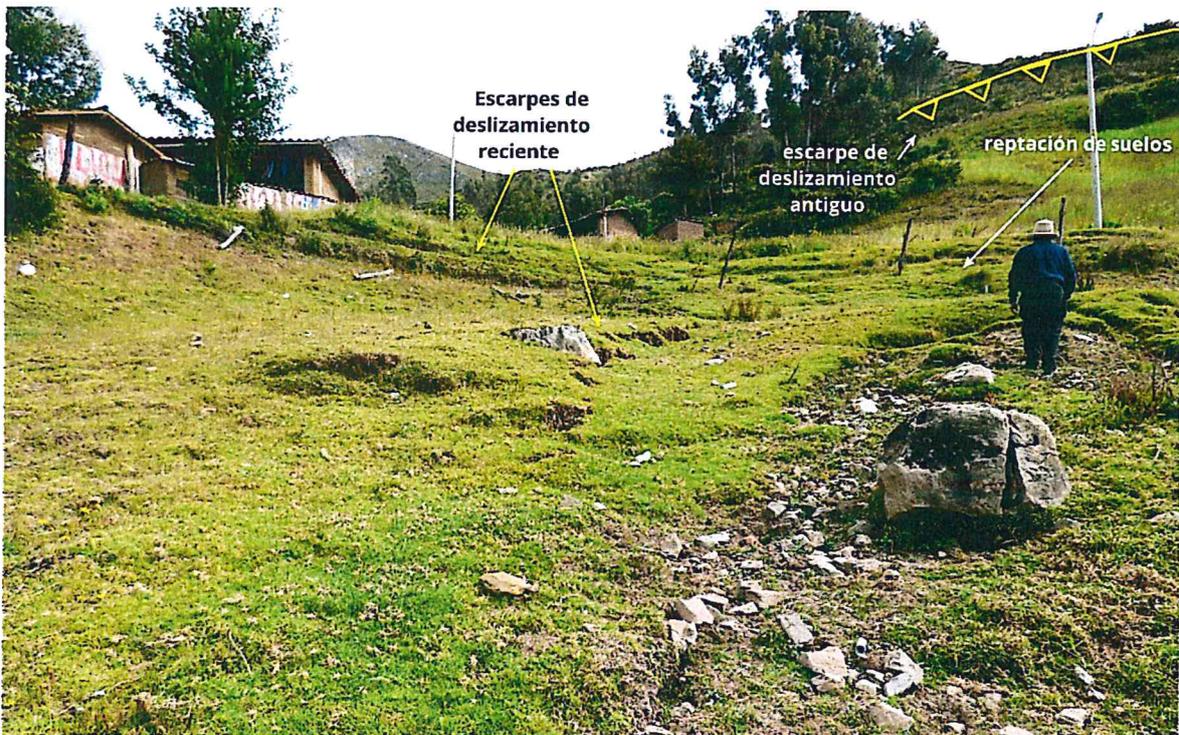
Figura 13. Se muestra dentro de un deslizamiento antiguo procesos de reptación y pequeños escarpes secundarios recientes los cuales comprometen a las viviendas de la localidad de Atapachca.

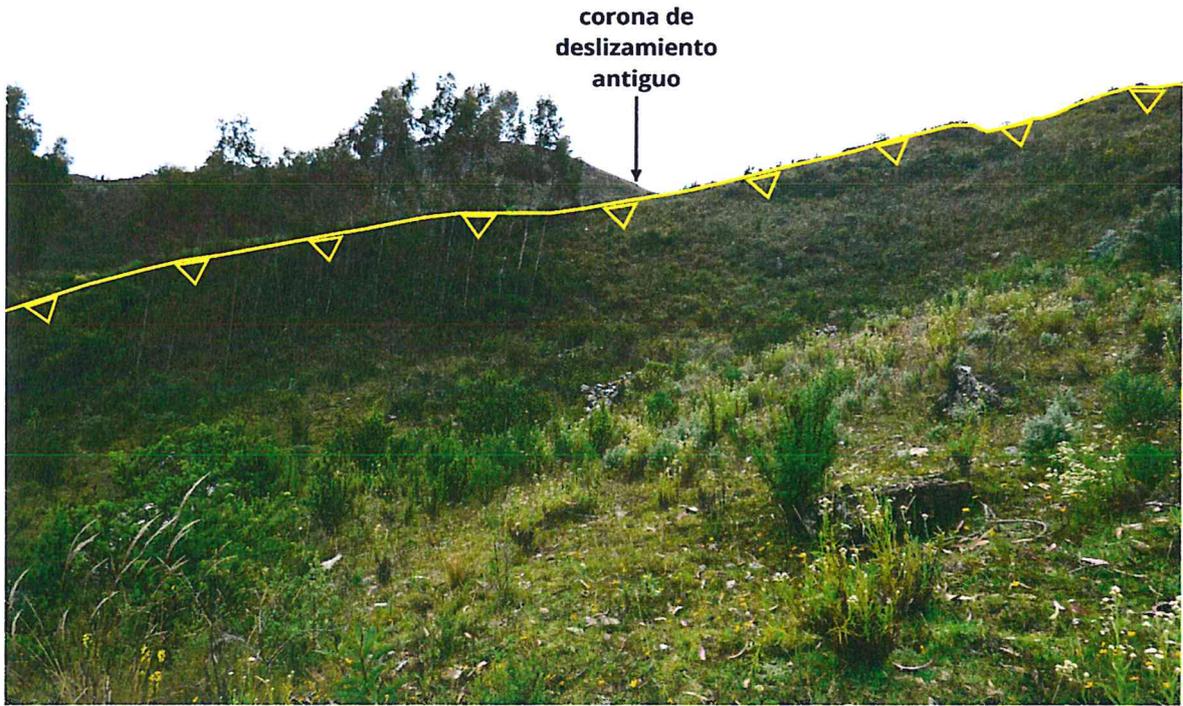
Sector 2: Corresponde a las laderas del cerro Pañajirca colindante a las laderas del sector 1, se sitúa a 3579 m s.n.m. aproximadamente a 191 m de las primeras viviendas del sector de Atapachca, en esta zona se evidencia la corona de un deslizamiento antiguo con una longitud aproximada de 157 m, dentro del cual se ha generado un escarpe reciente de aproximadamente 28 m de longitud y un salto vertical de 60 cm, la distancia desde el inicio del escape hasta el pie del deslizamiento es de aproximadamente 33 m (figuras 14, 15 y 16).

Figura 14. Escarpe de deslizamiento antiguo generado en la ladera del cerro Pañajirca.

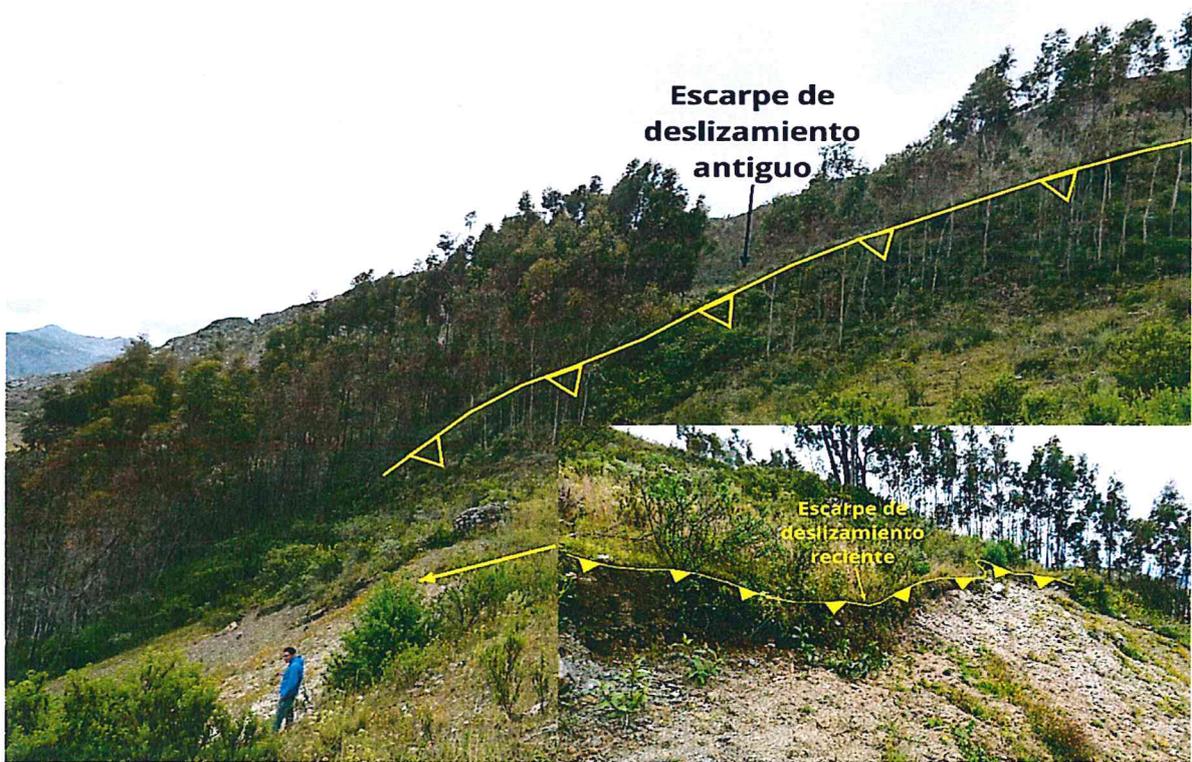
Figura 15. Escarpe de deslizamiento reciente generado dentro de un deslizamiento antiguo.

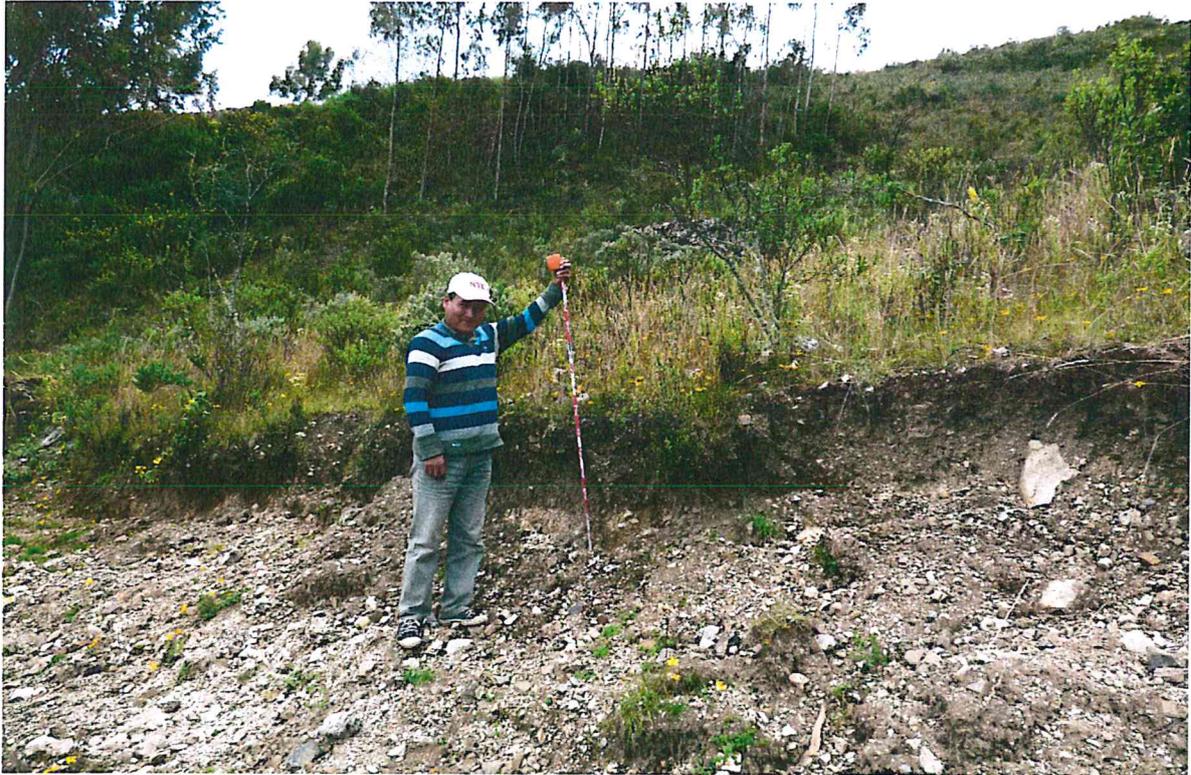
Fotografía 6. Escarpe de deslizamiento de rotacional reciente de 60 cm de salto vertical.

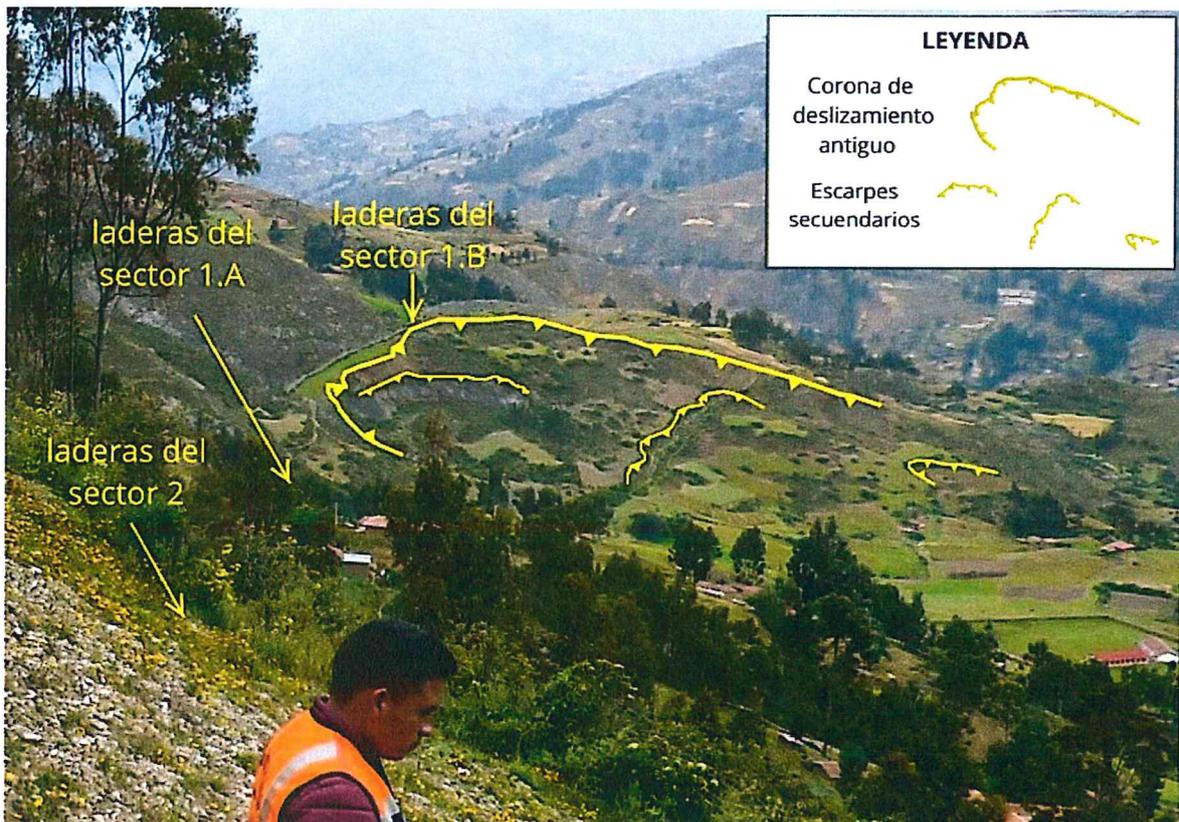
Figura 16. Se muestran laderas del sector 2, las cuales se sitúan aproximadamente a 191 m de las primeras viviendas del sector de Atapachca, y de manera continua se visualizan las laderas del sector 1.A que compromete directamente a las viviendas del sector y laderas del sector 1.B donde se evidencia un deslizamiento antiguo con recientes reactivaciones.

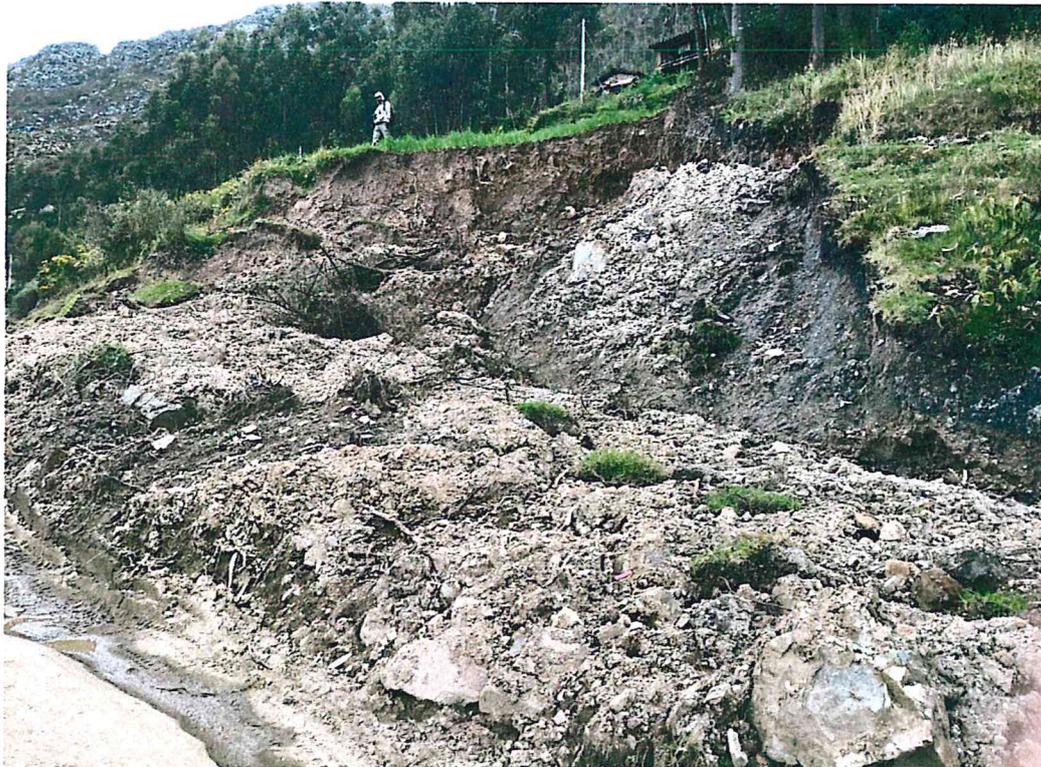
Sector 3: Corresponde a las laderas situadas en el km 15 de la carretera principal de Atapachca, a una altura de 3609 m s.n.m., en esta zona se observó un deslizamiento rotacional activo, el cual, a finales del mes de febrero del presente año desencadenó un flujo de detritos que logró atravesar la carretera principal del sector Atapachca transportándose aproximadamente 40 m ladera abajo logrando alcanzar una zona de viviendas, sin causar daños en sus estructuras. Este deslizamiento es muy susceptible a reactivarse pudiendo presentar un avance progresivo o retrogresivo, que puede llegar a afectar tanto a las viviendas que se emplazan detrás como las que se encuentran delante del deslizamiento. La inestabilidad de la ladera en esta zona puede ser atribuida a la infiltración de agua subterránea que aflora y discurre constantemente por el terreno (figuras 17 y 18 y fotografía 7). Las dimensiones del deslizamiento son las siguientes: longitud aproximada de 12 m, 4 m de salto vertical y un área de 182 m².

Fotografía 7. Vista frontal del deslizamiento-flujo en la carretera principal del sector Atapachca

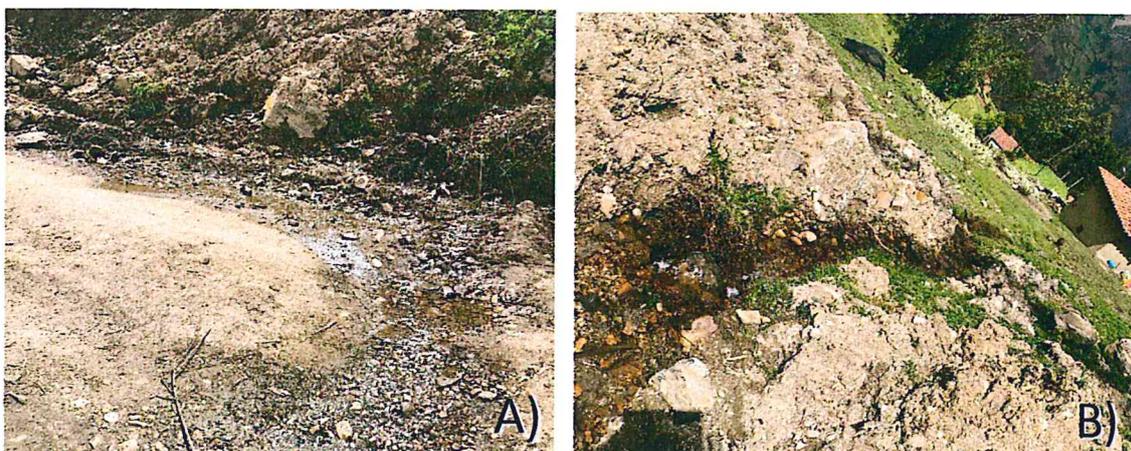
Figura 17. A) Se muestra afloramiento de agua subterránea discurriendo por la carretera principal de Atapachca. **B)** Se observa el agua discurriendo por las laderas del la localidad de Atapachca.

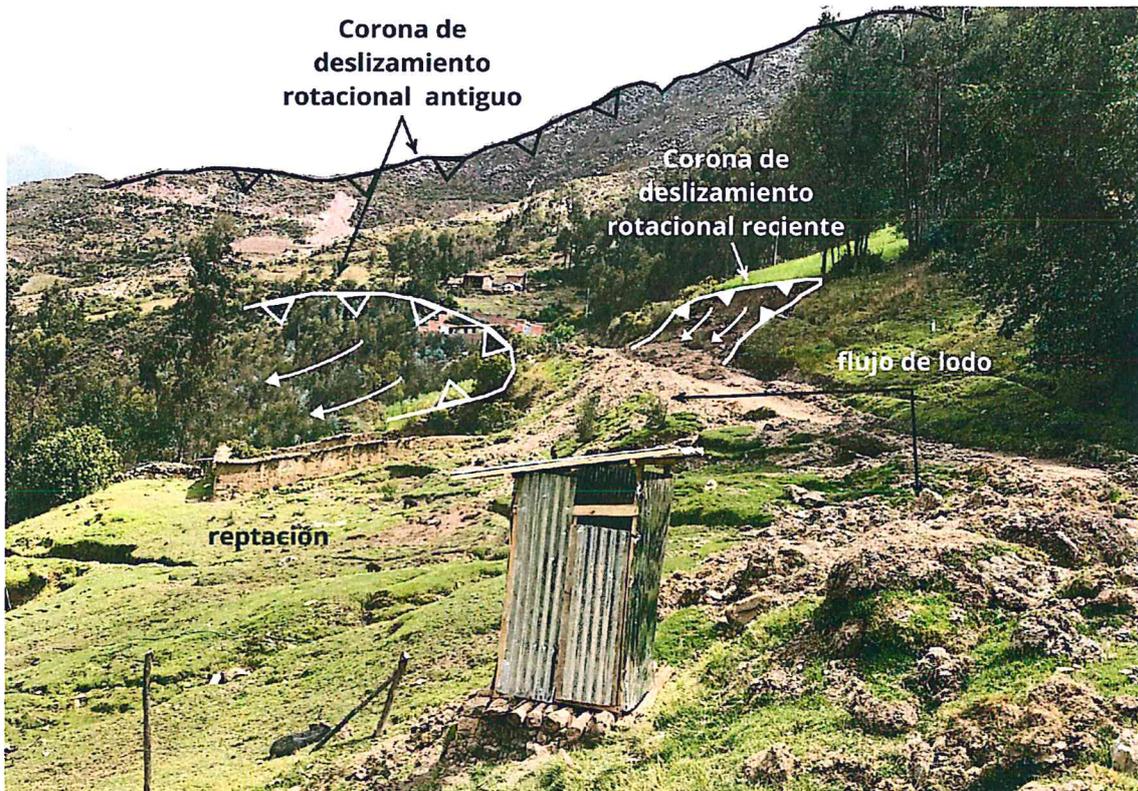
Figura 18. Se muestra delimitación grafica de eventos geodinámicos antiguos y recientes en los alrededores de la carretera principal de Atapachca.

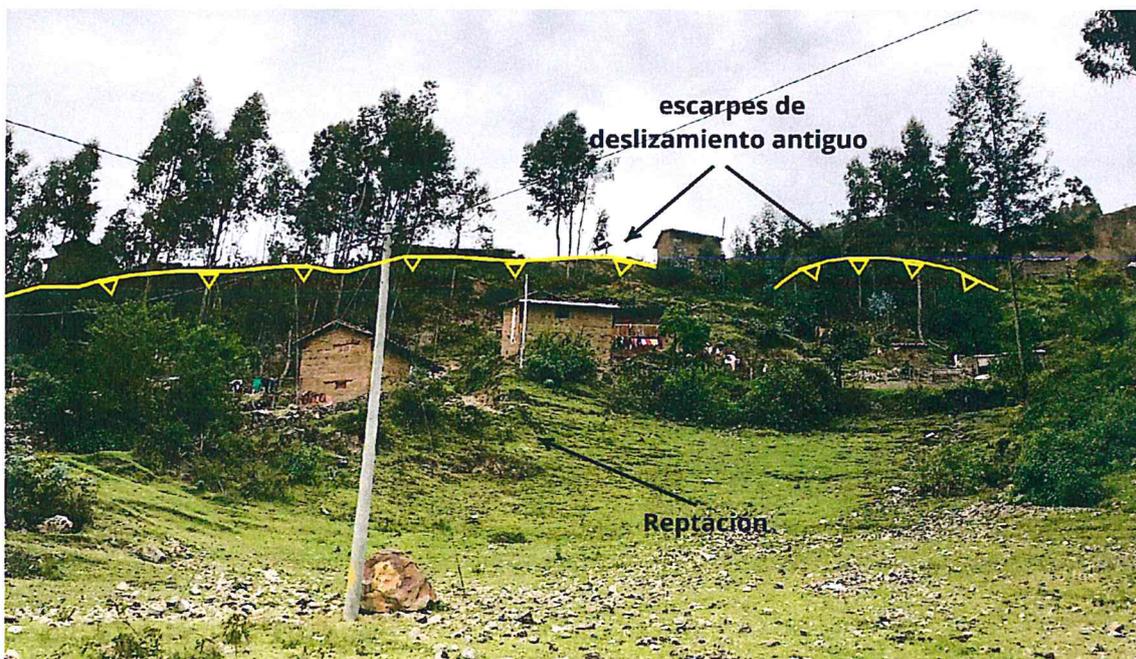
Sector 4: Corresponde a las laderas del centro poblado de Atapachca; en esta zona se evidencia un escarpe de deslizamiento antiguo, dentro del cual se emplazan las viviendas de esta localidad (figura 19). También se evidenciaron viviendas que se encuentran asentadas al borde del escarpe del deslizamiento, las cuales podrían verse muy afectadas en caso de una nueva reactivación (fotografía 8 y figuras 19 y 20).

Figura 19. Se muestra delimitación grafica del escarpe de un deslizamiento antiguo en el cual se encuentran asentadas algunas viviendas del sector.

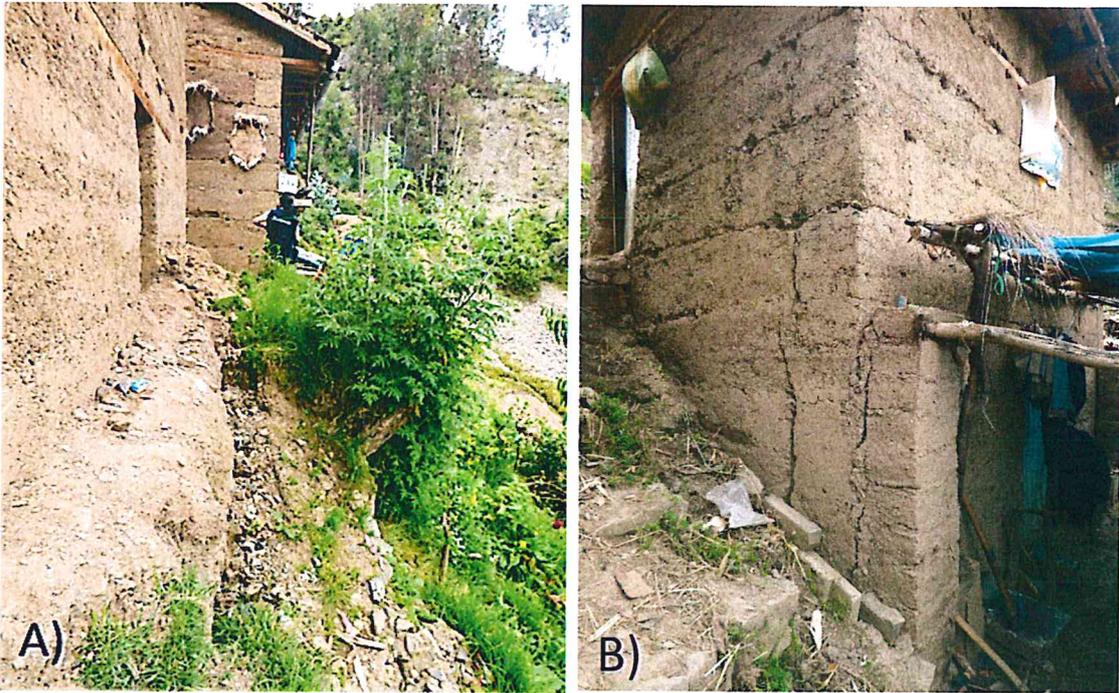
Las viviendas del sector están construidas de material de adobe con techos en su mayoría de calamina, evidenciándose agrietamientos en paredes y pisos.

Figura 20. A) Se muestra vivienda situada al borde del deslizamiento en la localidad de Atapachca. B) Se evidencian grietas verticales de aproximadamente 3 cm de apertura en pared externa de vivienda.

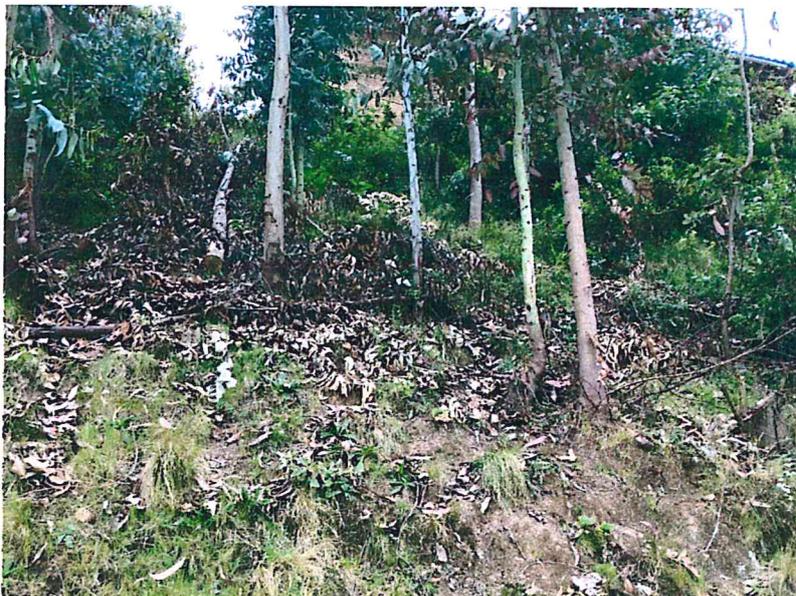
Fotografía 8. Se muestra la ubicación de viviendas en el borde del escarpe del deslizamiento y proceso de reptación en laderas de la localidad de Atapachca.

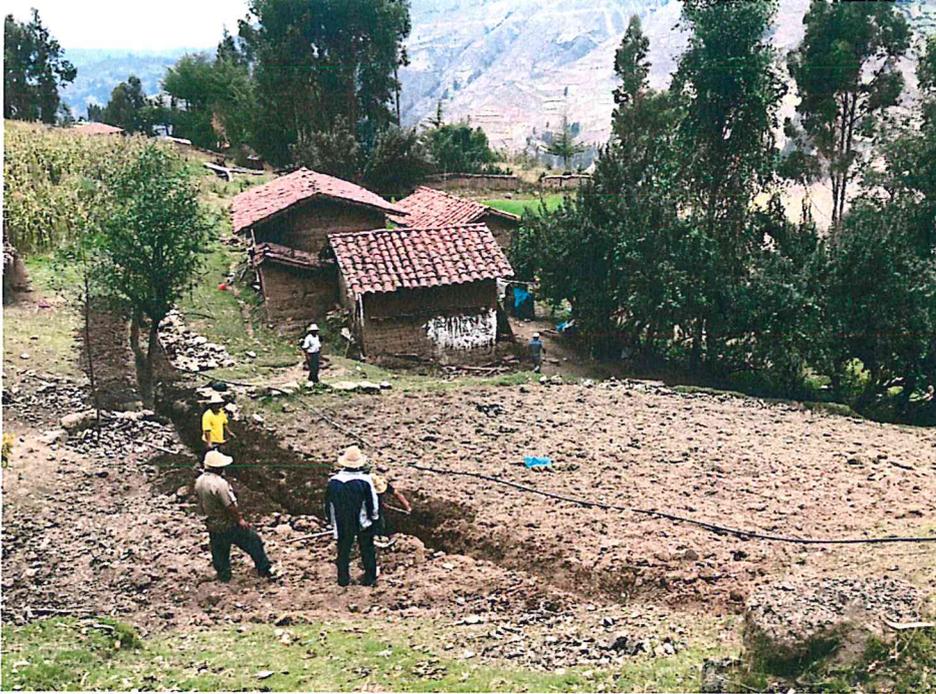
Fotografía 9. Se muestra la construcción de canales de agua con fines de irrigación de cultivos, estas zanjás se construyen de forma recurrente en la localidad de Atapachca contribuyendo a la desestabilización de las laderas en el sector.

6. No continuar con prácticas agrícolas en laderas inestables ni en aquellas zonas que en el presente informe han sido identificadas con procesos de reptación y deslizamientos, ya que podría generarse una removilización del material y consecutivamente una reactivación que causaría daños mayores a la zona de cultivos, a los agricultores y a la localidad de Atapachca. Las parcelas de cultivo pueden mantenerse en aquellas laderas pocos meteorizadas del sector de Atapachca con pendientes bajas, siempre y cuando se utilicen métodos de riego por goteo o presurizado a fin de evitar la saturación de agua en el terreno.

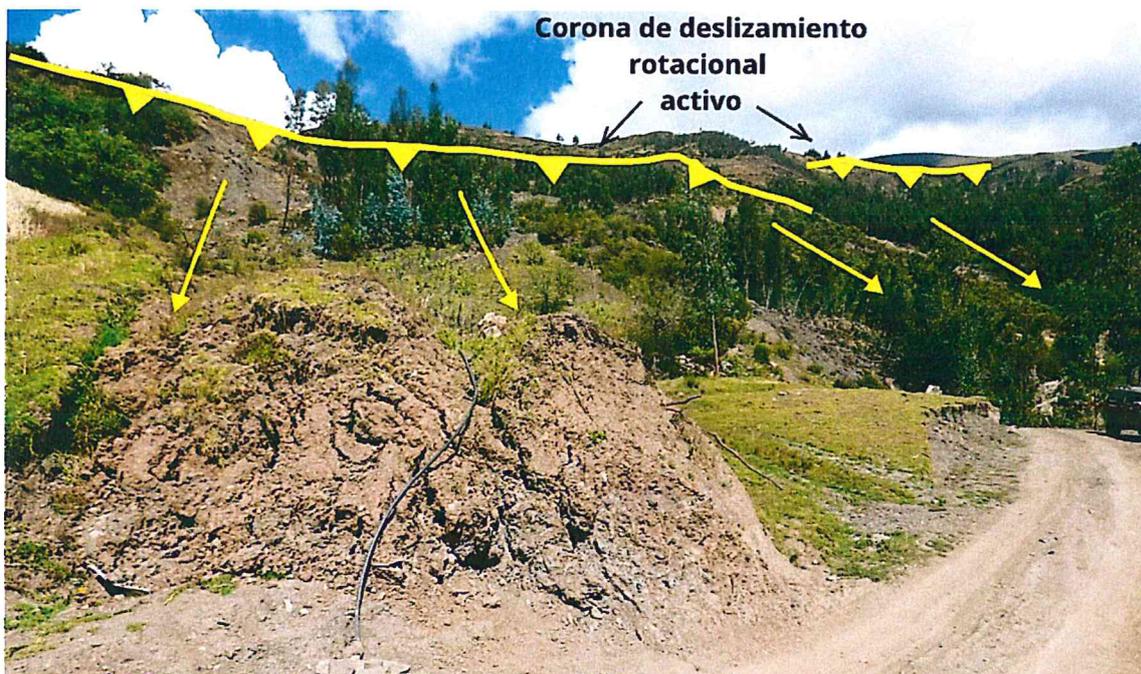
Corresponde a las laderas del cerro Shacapucro, la cual se sitúa en dirección Sur y Sureste respecto a la carretera que une los sectores de San Pedro y Tinyash, a una altura de 3648 m s.n.m.; En estas laderas se evidencia un deslizamiento rotacional activo de grandes dimensiones. Debido a las condiciones del suelo se infiere que la reactivación de este evento geodinámico ocurrido en el pasado podría haberse generado durante el mes de enero y febrero del presente año, dando origen a un sistema de fracturas, agrietamientos, derrumbes y flujos que comprometen los sectores cercanos de San Pedro, Tinyash, Runabamba y Yanayacu.

Figura 22. Se muestra corona de deslizamiento rotacional activo la cual representa el límite de fractura principal, consecutivamente se observa la masa de suelo deslizada e inestable que llega hasta el borde de la carretera San Pedro-Tinyash.

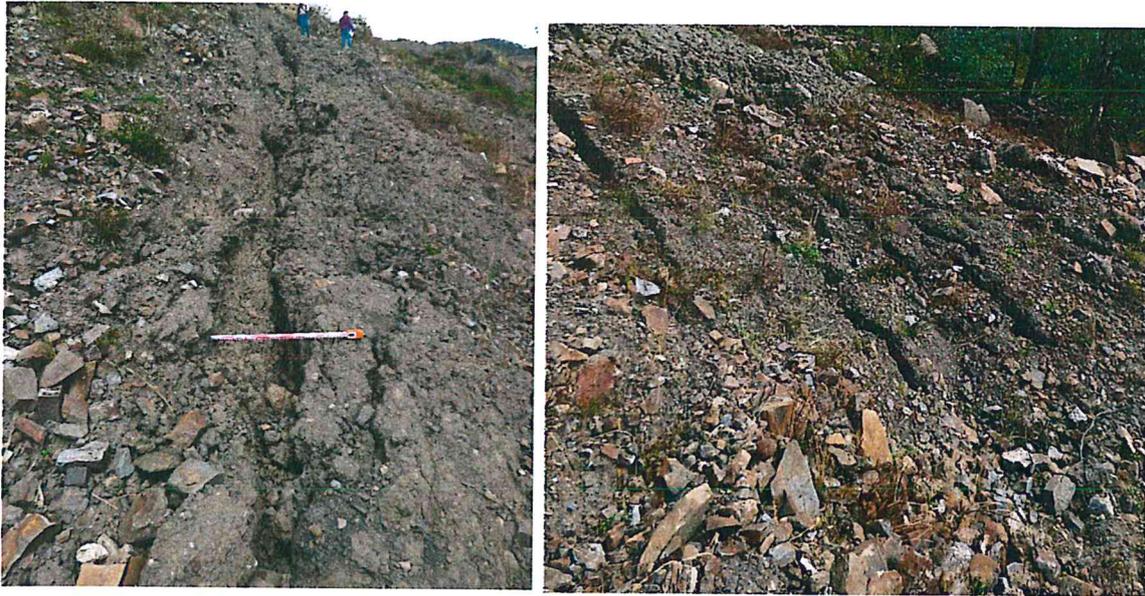
Figura 23. Se muestran agrietamientos de aproximadamente 20 cm de apertura y masa de suelo inestable con presencia de acumulación de flujo de detritos en la ladera baja de la zona evaluada.

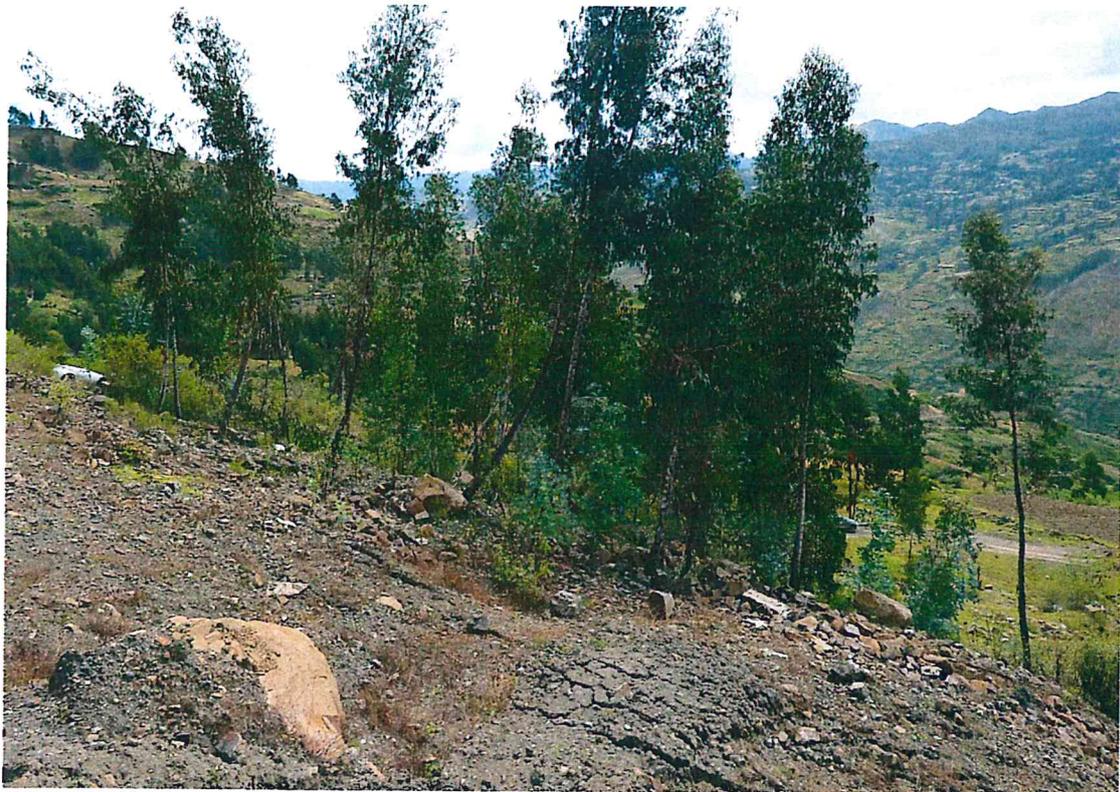
Fotografía 10. Se muestra inclinación de árboles indicativo de un proceso de reptación en las laderas del sector San Pedro-Tinyash.

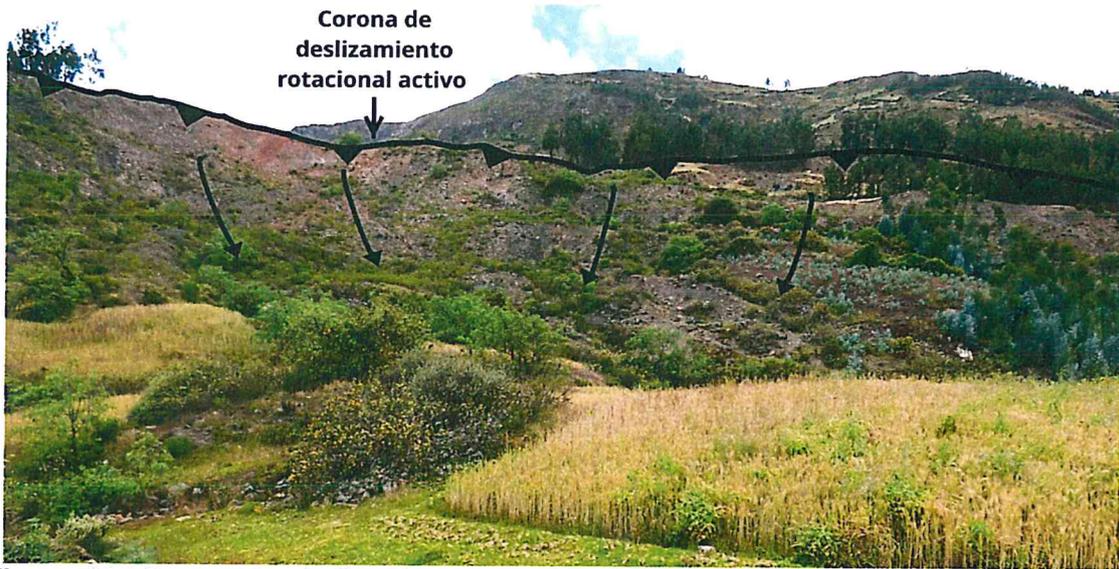
Figura 24. Corona de deslizamiento rotacional activo generada en laderas altas del cerro Shacapucro en el sector San Pedro-Tinyash.

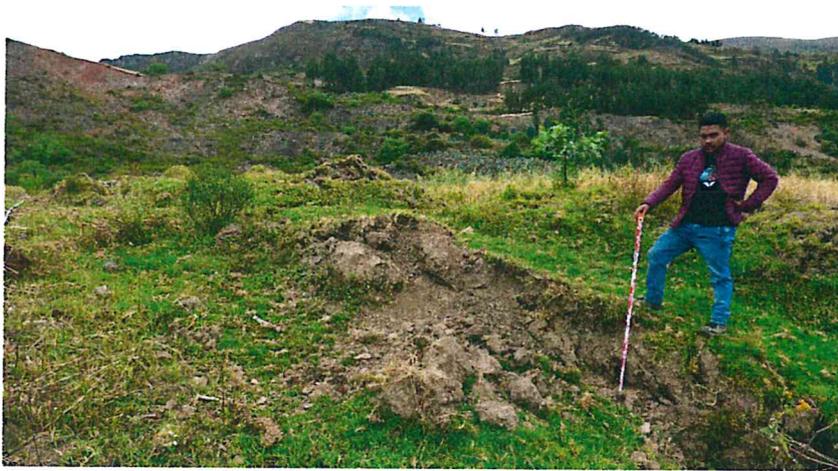
Fotografía 11. Escarpe secundario con un salto de 60 cm.

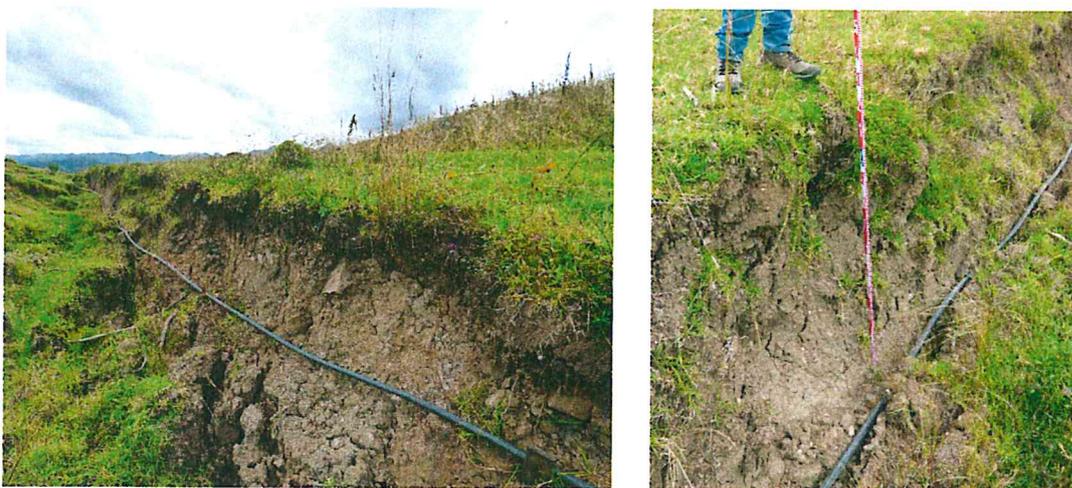
Figura 25. Escarpes de aproximadamente 120 cm de salto en laderas del cerro Shacapucro.

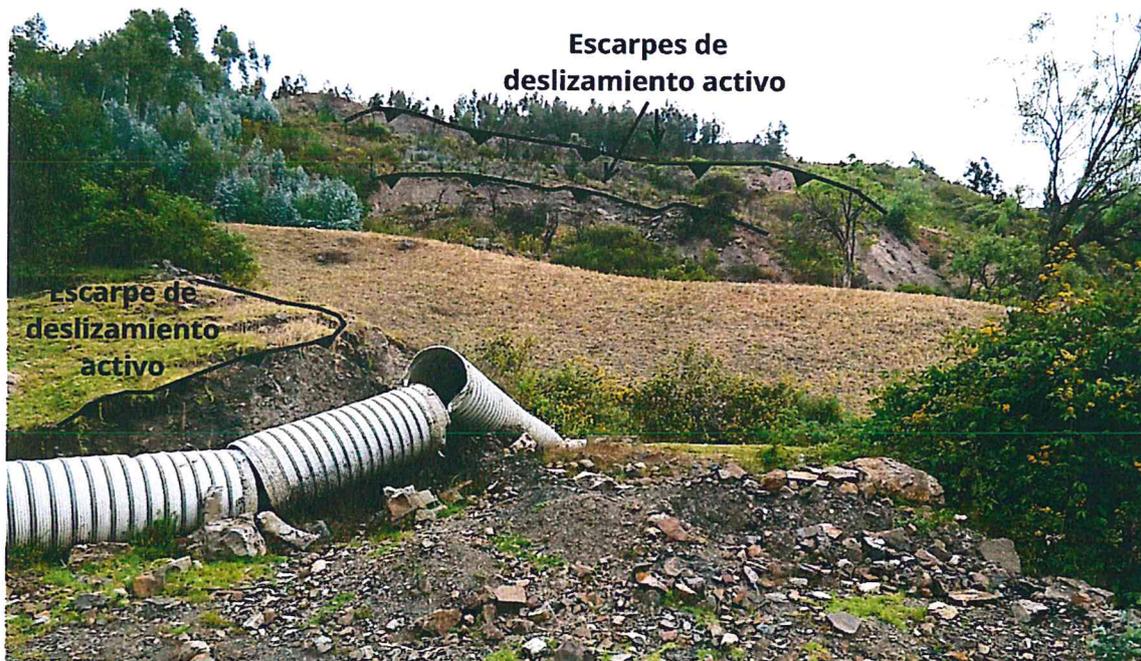
Durante la evaluación se observó que, en determinados puntos del deslizamiento, la masa deslizada en lugar de hundirse se levantaba lo que es indicativo de resistencia del sustrato rocoso, este levantamiento logro romper la tubería tipo PVC que se utilizaba como colectora de aguas negras y pluviales (figura 26).

Figura 26. Se muestran secuencias de escarpes de deslizamiento activo; la generación de movimientos en masa en esta zona ha ocasionado la rotura de la tubería pvc la cual estaba destinada para coleccionar aguas negras y pluviales.

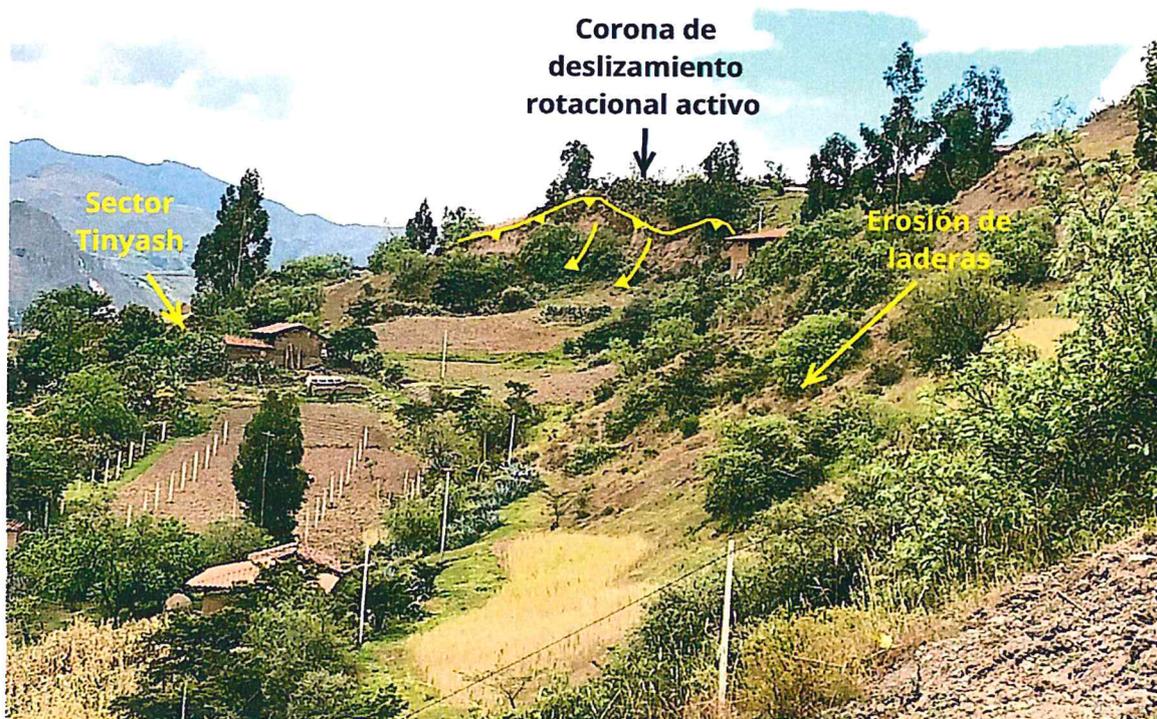
Figura 27. Delimitación gráfica de un deslizamiento activo en la ladera del sector de Runabamba donde se visualiza que las viviendas y zonas agrícolas se encuentran dentro del cuerpo del deslizamiento, por lo que, de continuar el movimiento de ladera podrían verse afectadas.
