Informe Técnico N° A6979

EVALUACIÓN GEOLÓGICA DEL DESLIZAMIENTO EN EL SECTOR LIMONCITO CENTRO POBLADO NARANJOS ALTO

Región Amazonas
Provincia Utcubamba
Distrito Cajaruro

NOVIEMBRE
2019

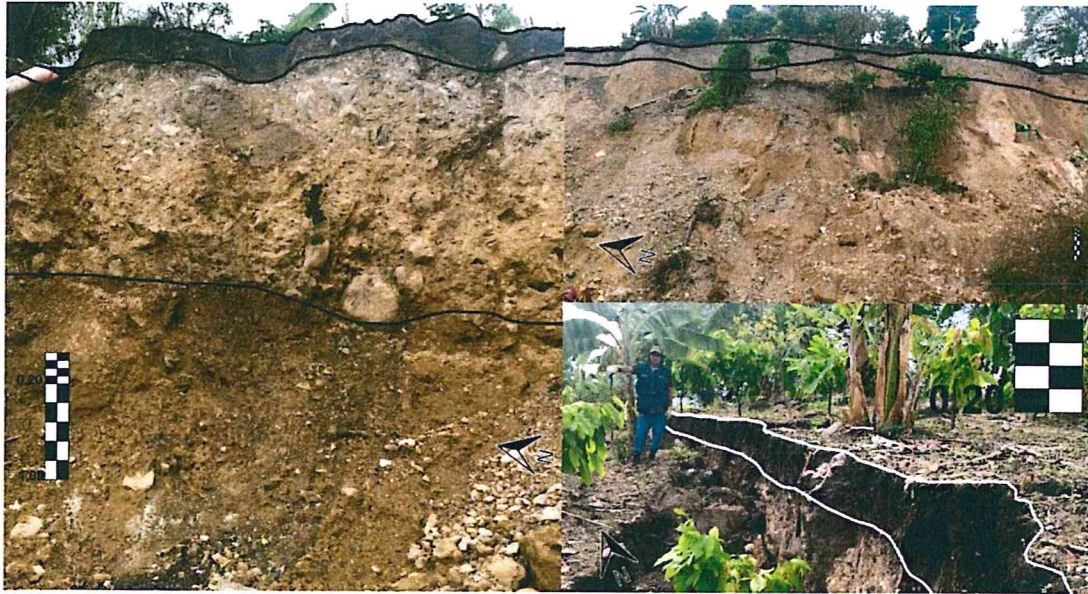
El deslizamiento del sector El Limoncito a desplazado materiales creando escarpes con desniveles de más de 20 m, en donde se identificó y cartografió varios estratos aluviales de diversa constitución (figuras 11 y 12).

Figura 11. Corte de talud natural presente en el escarpe principal del deslizamiento.

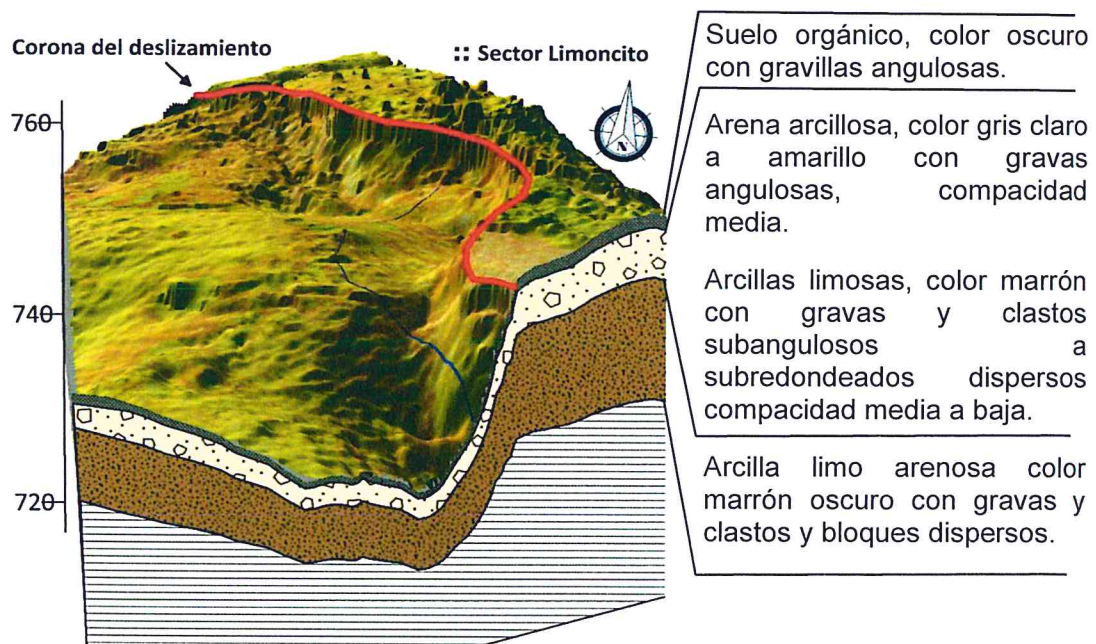
Figura 12. Corte estratigráfico de los sedimentos encontrados en el deslizamiento.

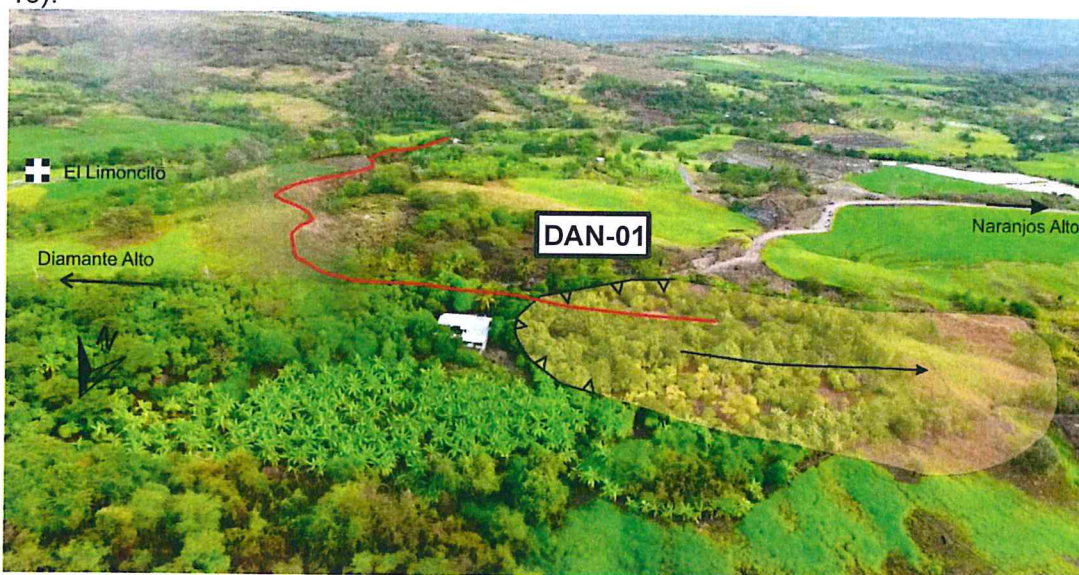
Este deslizamiento de tipo rotacional ocurrió en el año 2015, los materiales y sedimentos se desplazaron ladera abajo con dirección este-oeste, alcanzando un recorrido total de 150 m, la corona mide 450 m de largo, el escarpe principal presentó saltos de falla de 1m, colindando con una vivienda, además afecto conexiones de agua potable (figura 15).

Figura 15. Vista aérea del deslizamiento antiguo que borde la vía afirmada.

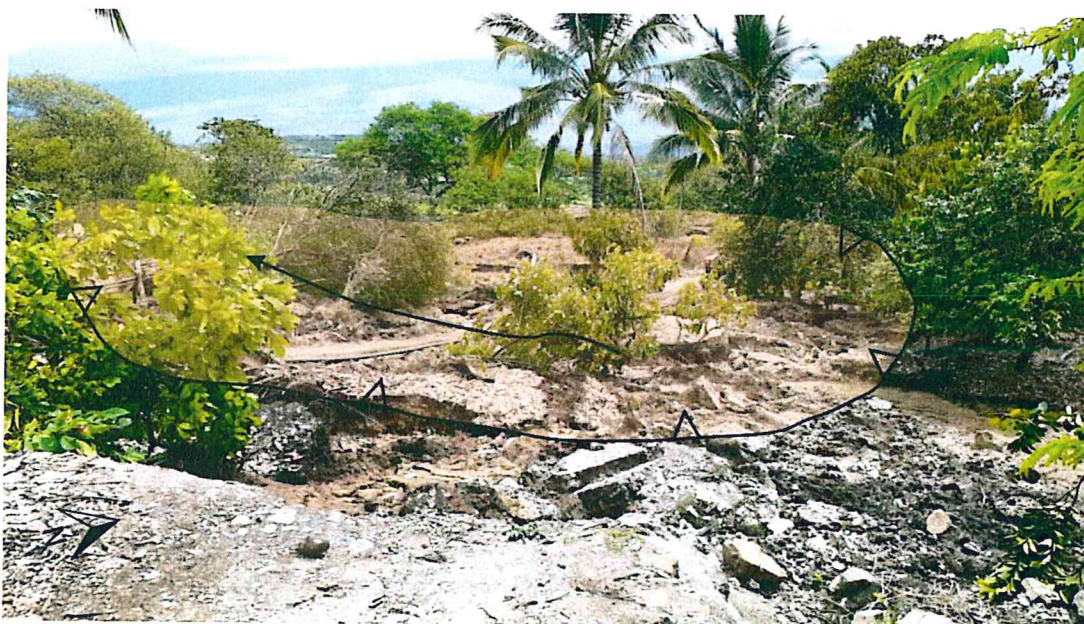
El deslizamiento antiguo es afectado por la corona y escarpe del deslizamiento actual, se debe de indicar que sobre estos sectores pasan dos tuberías de pvc de más de 4 pulgadas con capacidad de conducir caudales de hasta 12 litros/seg, las cajas de distribución rebasan su capacidad, parte del agua se infiltra al subsuelo, el deslizamiento antiguo y reciente han afectado estas conexiones.

Foto 16. Corona de deslizamiento que fue afectada por el deslizamiento reciente del sector El Limoncito.

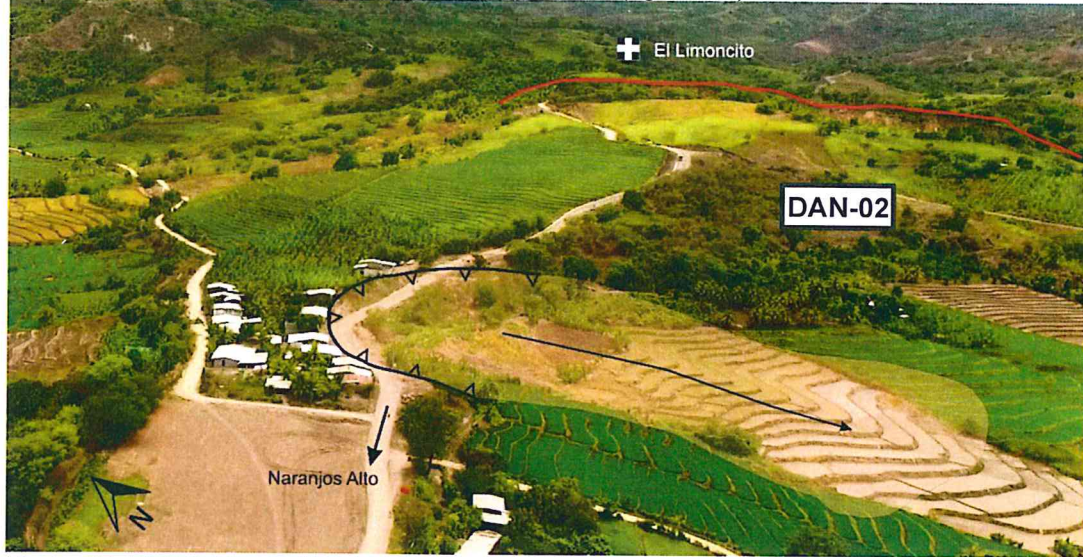
Este deslizamiento ocurrió en el año 2015, afectó la vía asfaltada que comunica los centros poblados Naranjos Alto-Diamante Alto, el trazo de la carretera debió de ser replanteado. Los materiales y sedimentos se desplazaron ladera abajo con dirección norte-sur, alcanzando un recorrido total de 100 m, la corona mide 300 m de largo, el escarpe principal presentó saltos de falla de 3m (figura 17).

Figura 17. Vista lateral de los deslizamientos en sector el Cerro.

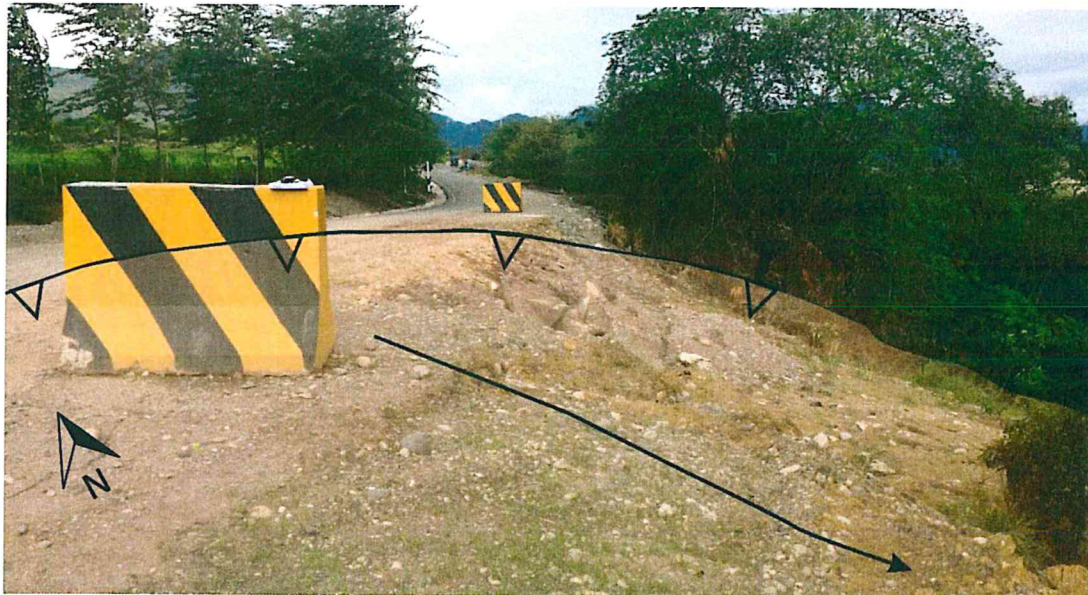
Actualmente, la vía asfaltada sigue evidenciando grietas y subsidencia ladera abajo, este tramo corresponde aun total de 30 m en donde el ancho de la vía se a reducido, colocándose tranqueras. El factor desencadenante de estos eventos geodinámicos esta relacionado a la actividad agrícola, los cultivos de arroz se ubican a menos de 80 m en donde el suelos se sobresatura (figura 18).

Foto 18. Vía asfaltada Naranjos Alto – Diamante Alto.

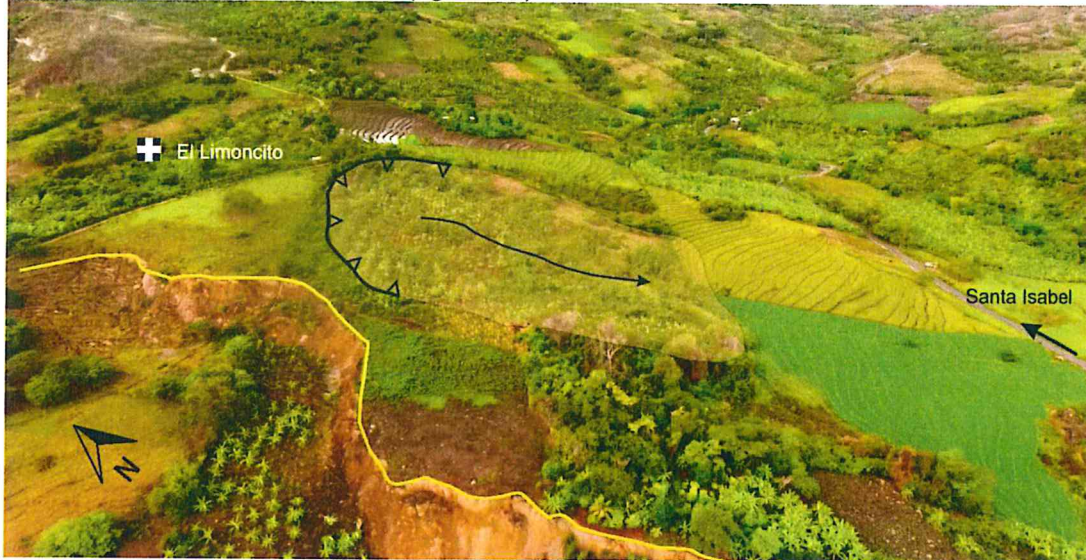
desniveles de hasta 3 m, se han observado grietas tensionales de hasta 5 cm entre el escarpe y el material deslizado (figura 19).

Figura 19. Deslizamiento antiguo al este del escarpe del deslizamiento reciente.

Las grietas identificadas presentan la misma dirección de emplazamiento del escarpe, sobre la corona no se han encontrado procesos retrogresivos pero si en el cuerpo del deslizamiento lo que podría indicar reptación en algunos sectores.

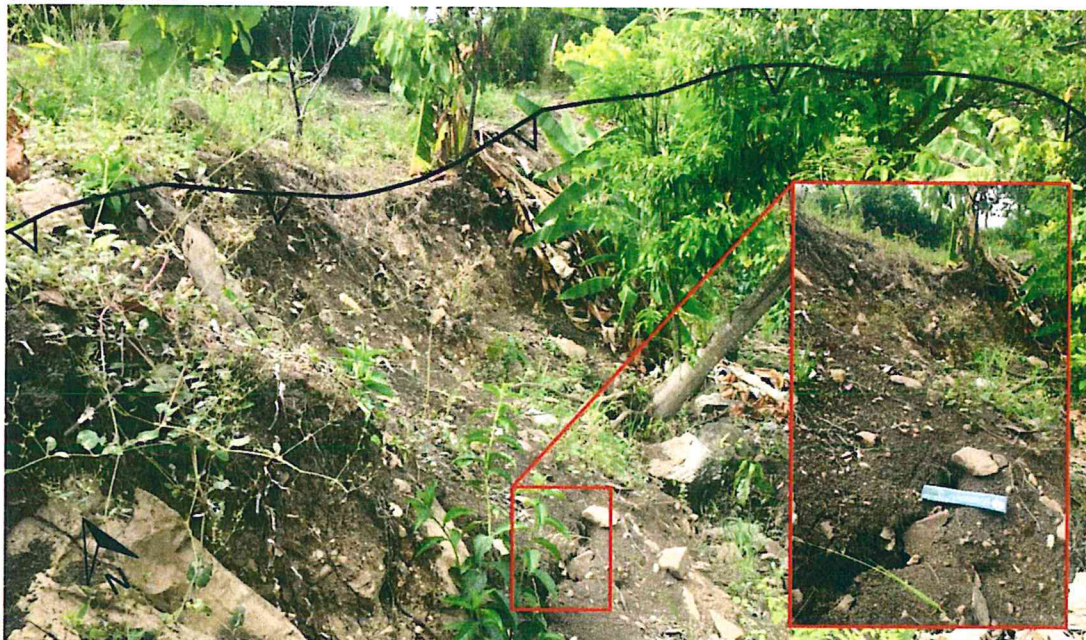
Cabe indicar que, los terrenos ya deslizados se siguen empleando en el cultivo de Cacao que es irrigado por el canal acequia El Limoncito que cruza por la cabecera del deslizamiento.

Figura 20. Corona y escarpe antiguo que afecta principalmente terrenos de cultivo.

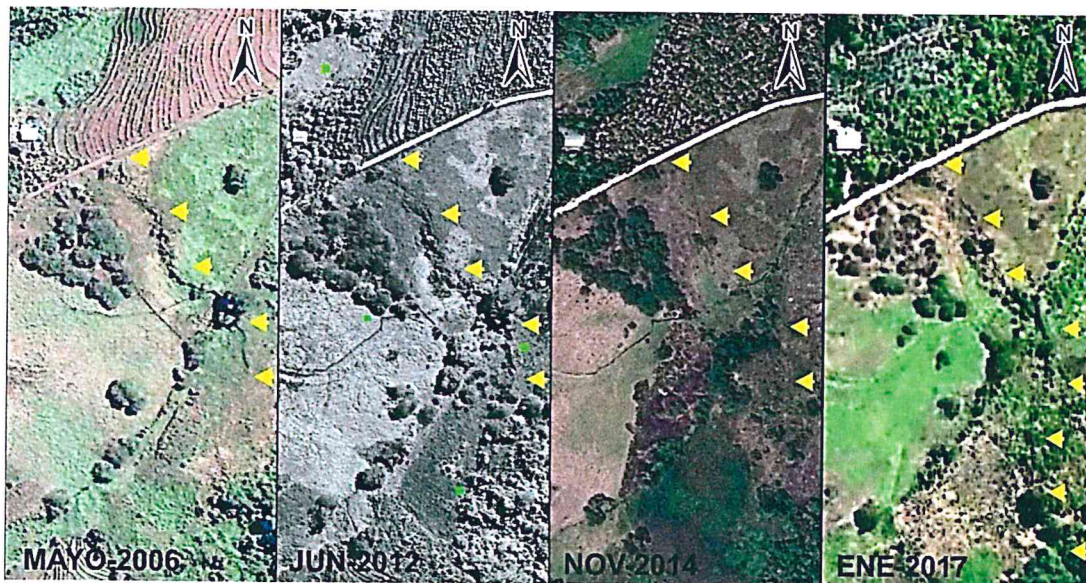
Para el 2017, la deformación del terreno logra definir la forma semicircular del escarpe, el evento geodinámico ocurrido el 17 de octubre conserva la misma dirección y forma que se puede observar en las imágenes satelitales de los años 2006, 2012 y 2017.

Figura 21. Imágenes satelitales 2006 a 2017.

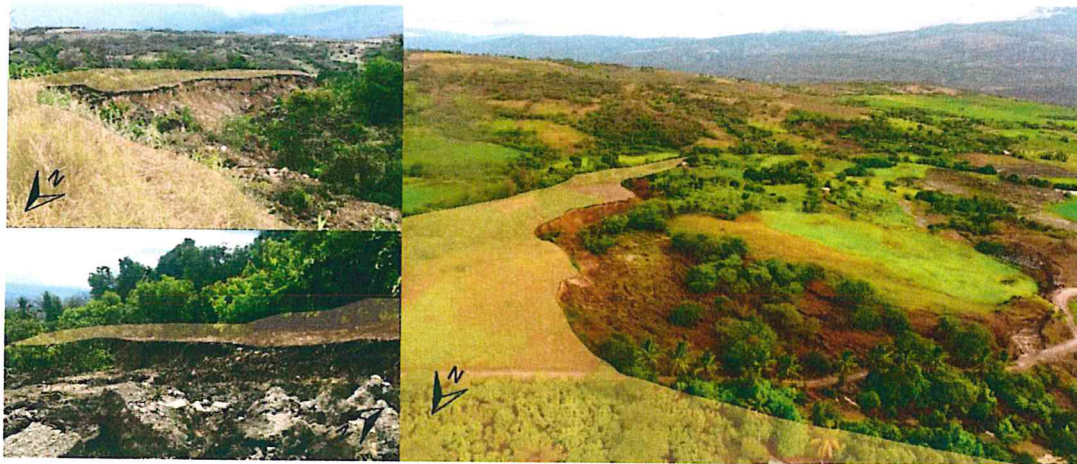
La corona del deslizamiento se ubica sobre el escarpe, llega a medir 1093 m de longitud, es la parte de la superficie que no ha sufrido movimiento o desplazamiento ladera abajo, sobre esta se han identifica grietas longitudinales o paralelas a la corona que se origina por tensión o tracción, estas grietas podrían forman nuevos escarpes de falla activados por lluvias intensas o sismos.

Figura 23. Vistas de la corona del deslizamiento y la longitud total alcanzada por el evento.

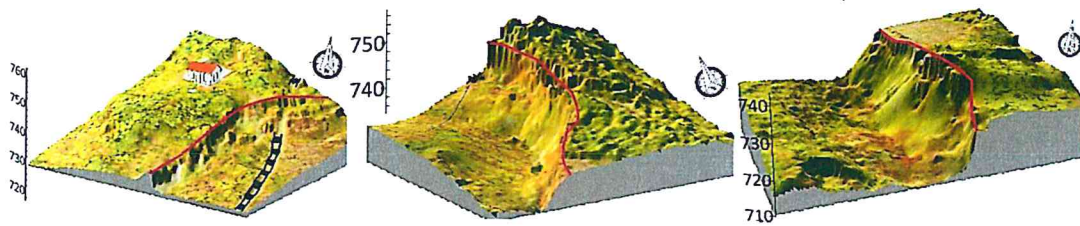
Se ha determinado que existe un escarpe principal sin presencia de escarpes secundarios, el escarpe es la cara frontal de la superficie vertical o sub vertical del plano de falla que queda expuesto debido al desplazamiento ladera abajo del cuerpo principal o masa desplazada, marcando un cambio abrupto de pendiente formando saltos o desniveles variables, en la zona de estudio se tienen desplazamientos del orden de 1 a 20 m de alto incrementando progresivamente de norte a sur, medidos en campo y mediante el análisis de modelos digitales de elevaciones (figura 24).

Figura 24. Secciones transversales del escarpe de deslizamiento.

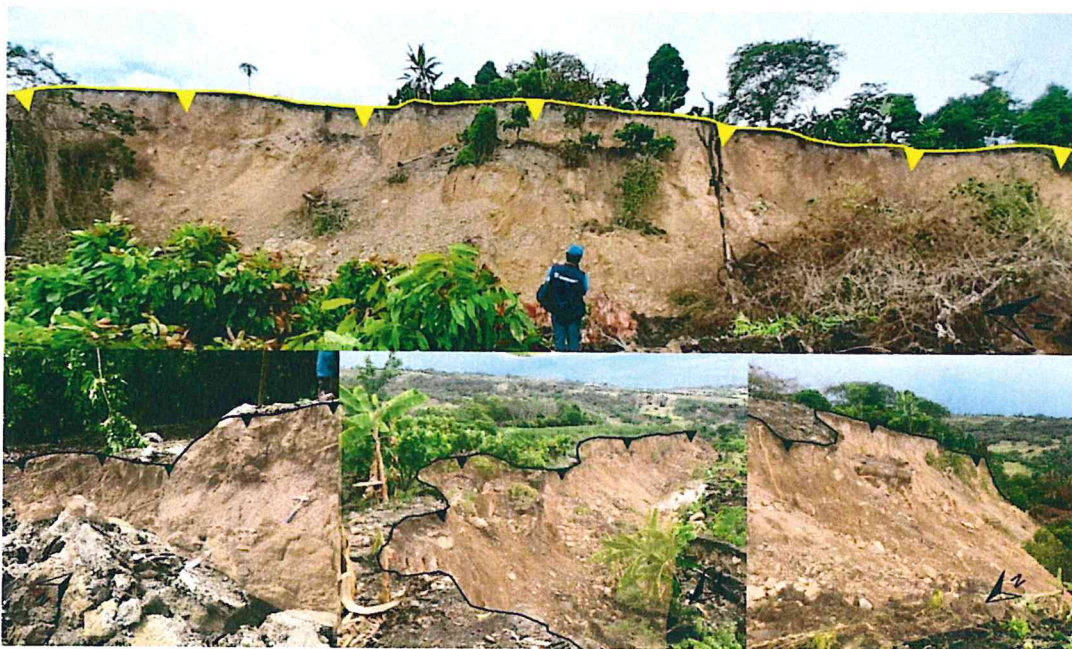
Una característica típica de los deslizamientos de tipo rotacional es que, la corona y el escarpe tienen forma circular o cóncava, el desplazamiento del talud expuesto a permitido cartografiar de forma directa los depósitos y materiales Cuaternarios Recientes llegando a identificar hasta 5 capas sedimentarias con niveles de humedad medios a altos (figura 25).

Figura 25. Vistas del escarpe principal del deslizamiento con diferentes alturas.

En las paredes del talud han quedado expuestas las estrías de falla que indican la dirección del desplazamiento del material, se forman debido a la fricción o rozamiento que existe entre dos planos de cuerpos o masas de sedimentos que se mueven de forma opuesta uno con respecto a otro, a esta zona se le denomina plano o superficie de deslizamiento.

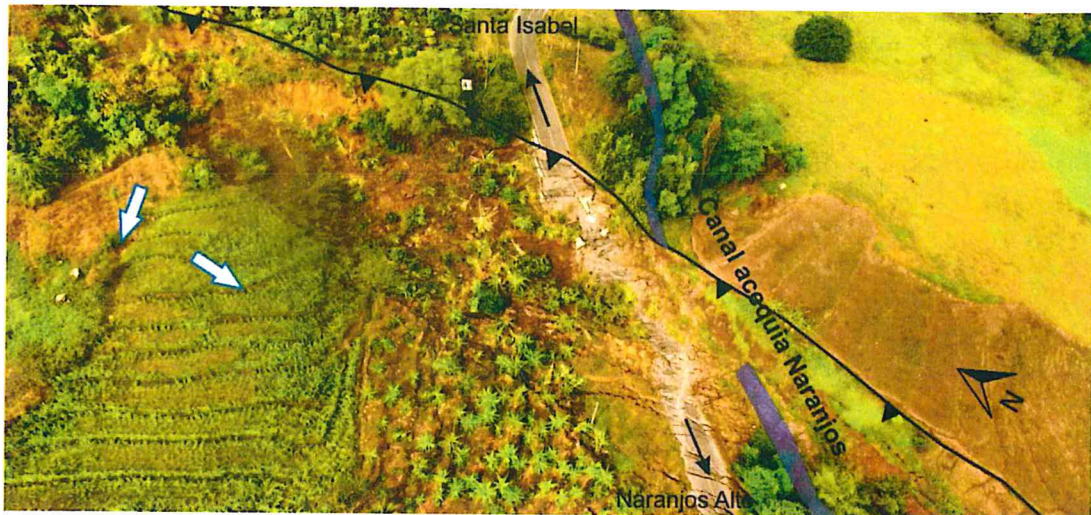
Cabe destacar que, la corona se extiende de norte a sur cortando la vía afirmada que conecta los centros poblados de Naranjos Alto y Diamante Alto, que fue interrumpida por varias horas, sobre el flanco derecho también fueron afectadas dos conexiones de agua potable que abastece a las viviendas ubicadas ladera abajo, hacia el sur en el flanco izquierdo la formación del escarpe destruyó por completo la vía asfaltada (departamental) que comunica a Naranjos Alto con los sectores Santa Isabel, José Olaya, Naranjitos y Puerto Naranjitos (figura 26).

Figura 26. Vista aérea de la vía asfaltada departamental destruida y el canal Naranjos.

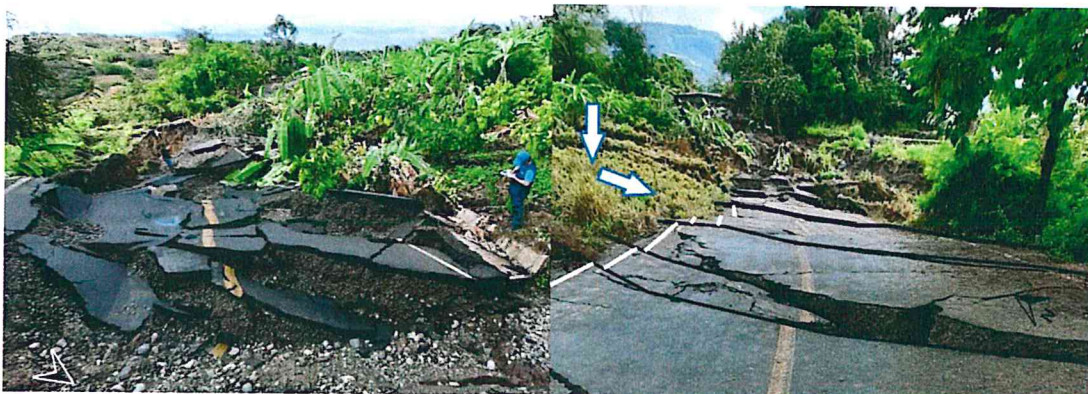
La zona más afectada fue la vía Naranjos Alto hacia Santa Isabel en donde también se ubican 5 viviendas, además del canal acequia Naranjos que abastece de agua a las áreas de cultivo ubicadas ladera abajo, las grietas longitudinales típicas de este tipo de evento de remoción en masa han desplazado las estructuras con direcciones norte a sur y de noreste a suroeste (figura 27).

Figura 27. Vía asfaltada con grietas longitudinales que han formado pequeños escarpes escalonados.

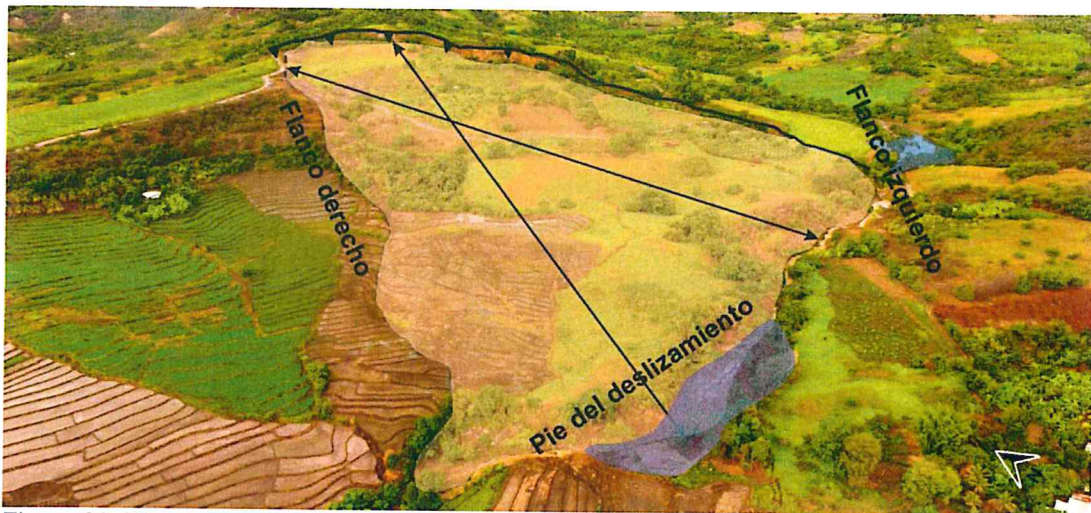
Figura 28. Vista aérea donde se delimita el material desplazado.

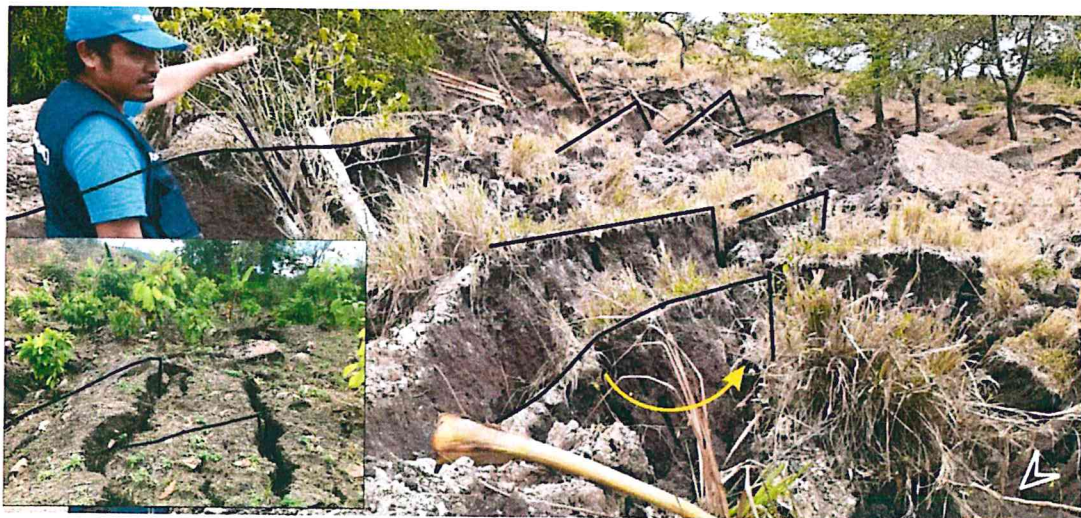
Próximo al escarpe y dentro de la masa desplazada también se observan movimientos de basculamiento en las superficies, estos se originan debido a la rotación que sufren los materiales a lo largo de su eje, mientras el eje próximo al plano de falla se mueve ladera debajo de forma circular la parte superior se eleva y mueve de forma opuesta, los árboles suelen inclinarse en dirección opuesta al movimiento. Debido a la baja resistencia a la deformación la masa o los materiales tienden a separarse por el esfuerzo o la posterior desecación de los mismos, en el cuerpo del deslizamiento se desarrollan

grietas longitudinales de diversa extensión que se emplazan de forma paralela a la corona (figura 29).

Figura 29. Zona de basculamiento próxima al escarpe del deslizamiento.

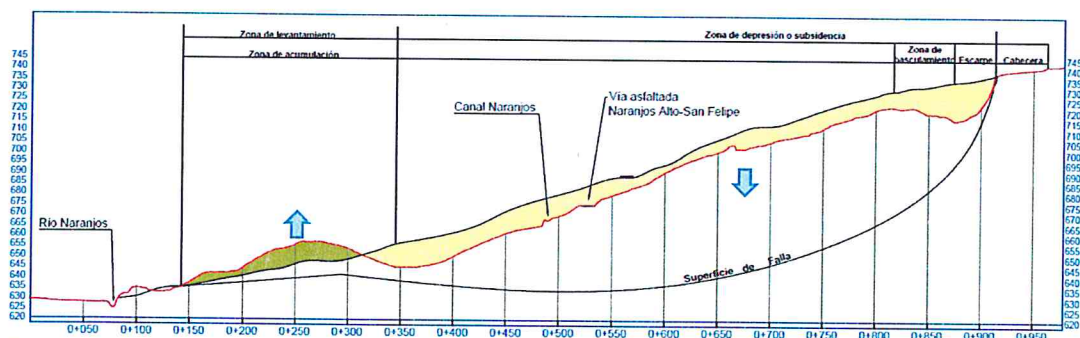
Además, es típico observar áreas o zonas de subsidencia y de levantamiento producto del empuje que ejercen los materiales desplazados ladera abajo, sobre las zonas elevadas también se forman grietas radiales. Estas áreas han modificado los trazos de las carreteras y canales con ascensos de 15 m y descensos de 10 m a 20 m aproximadamente (figura 30).

Figura 30. Perfil transversal del deslizamiento de Naranjos.

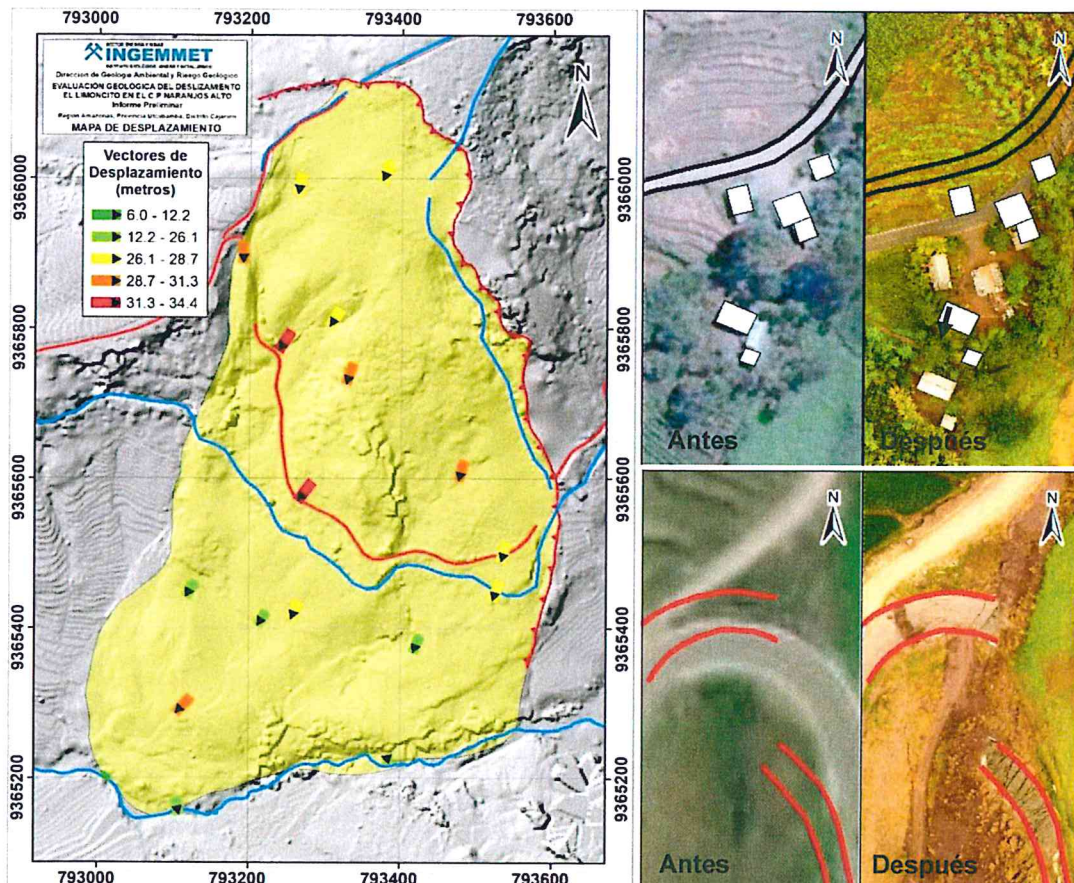
El desplazamiento promedio total calculado de la comparación de la imagen satelital el año 2017 y la ortofoto obtenida mediante fotogrametría con drones un día después del deslizamiento es de 26.2 m, el máximo es de 34.4 y el mínimo de 6 m, estos vectores han tomado como referencia viviendas, vías asphaltadas, cajas de distribución de agua, tienen direcciones de norte a sur y de noroeste a sureste (figura 31).

Figura 31. Vectores de desplazamiento y vistas del antes y después del deslizamiento.

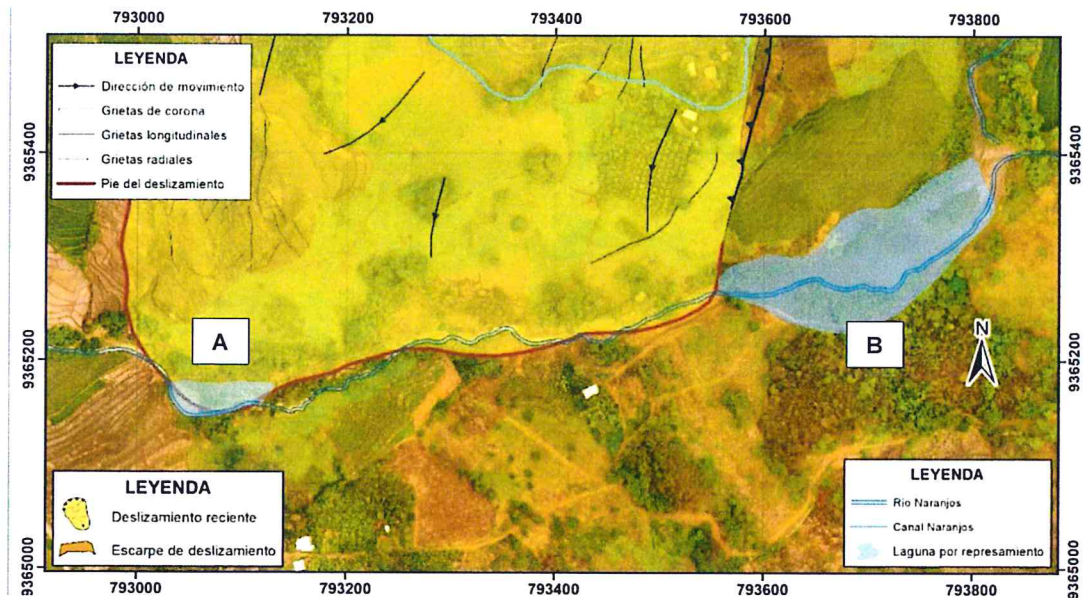
La trocha carrozable Naranjos Alto-Misquiyacu ubicada aguas abajo que se utilizó como una ruta alterna hacia los poblados de Naranjitos, Alto Amazonas, José Olaya y Santa Isabel podría haber sido seriamente afectada de ocurrir un flujo debido a los represamientos.

Figura 32. Ubicación de las zonas de represamiento del río Naranjos.

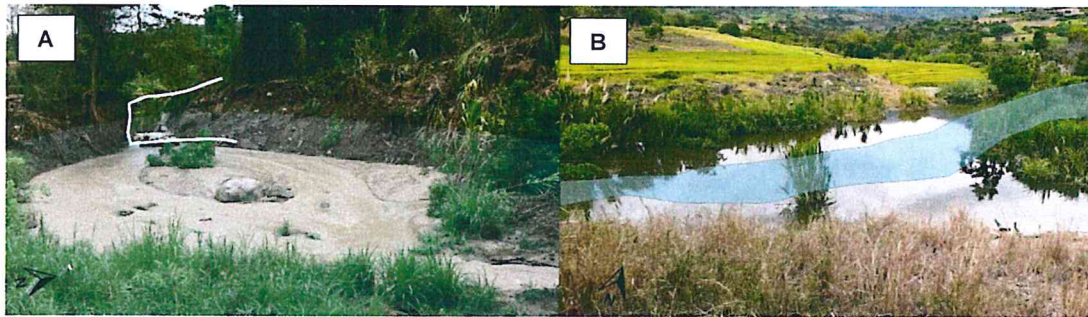
Figura 33. Zonas de embalse debido al material desplazado.

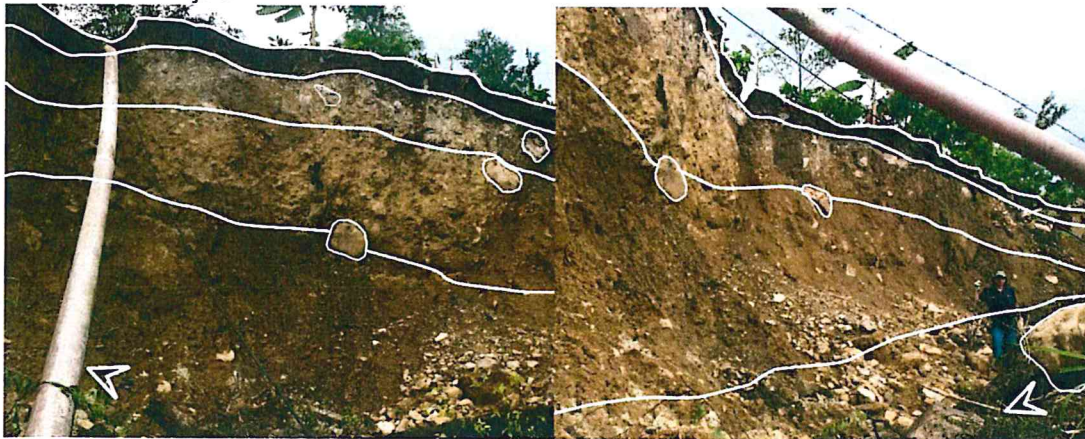
Mientras que, las capas detríticas conformadas por gravas y clastos angulosos a subredondeados de areniscas con matriz areno arcillosa formaba un estrato poroso por donde se infiltraba el agua de escorrentía, las capas de arcillas ubicadas a partir de 2 m de profundidad se encargaban de retener el agua debido a la impermeabilización de los estratos, esto fue incrementando la carga a los materiales ubicados a más de 4 m de profundidad (figura 34).

Los suelos se fueron saturando progresivamente a medida que continuaba el riego por gravedad proveniente del canal acequia El Limoncito y hacia el flanco izquierdo por el Canal Naranjos.

Figura 34. Materiales y sedimentos aluviales saturados a los 3 m de profundidad.

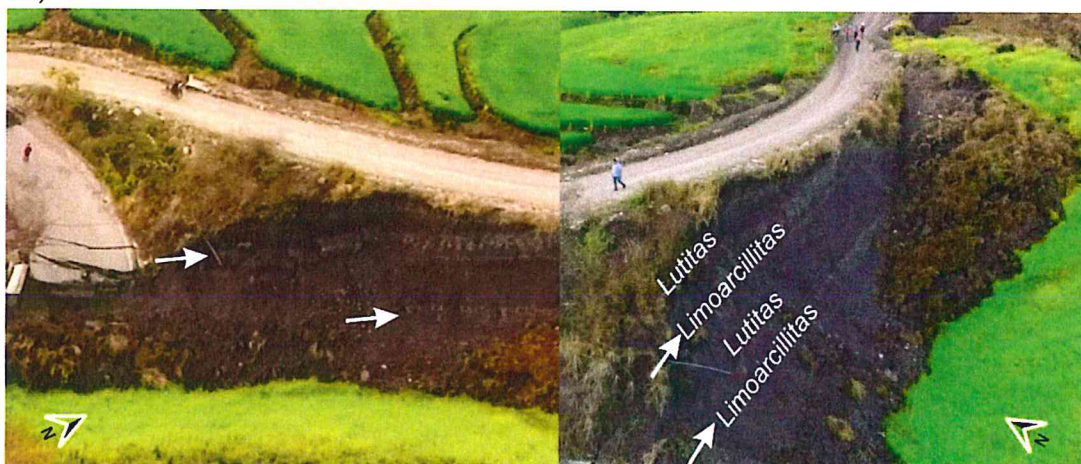
Los depósitos cuaternarios se asientan sobre la Formación Sambimera Miembro Superior conformada por lutitas detríticas por donde el agua se continuó infiltrando hasta las limoarcillitas gris brunaceas, estas intercalaciones de capas arcillosas en contacto con el agua lubricaron los planos de falla hasta causar el deslizamiento (figuras 35 y 36).

Figura 35. Capas de lutitas y limoarcillitas expuestas en el flanco derecho del deslizamiento.

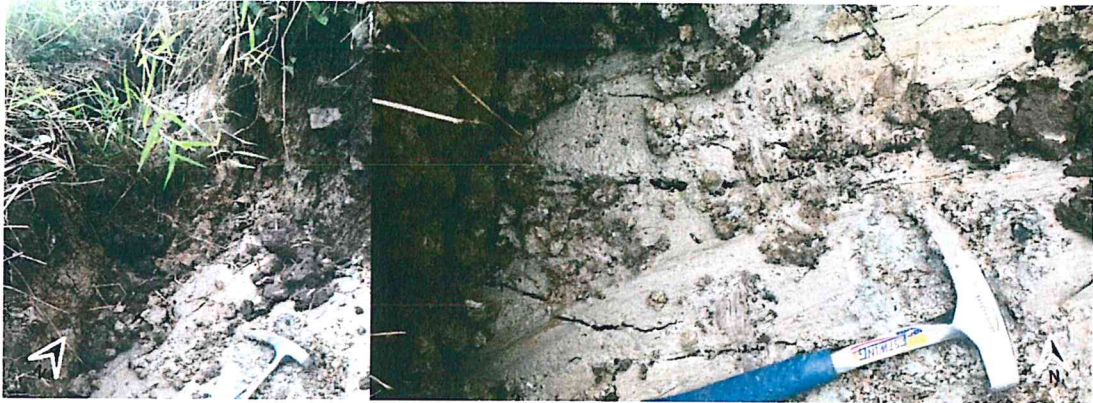
Figura 36. Limoarcillitas sobresaturadas con presencia de estrías de desplazamiento.

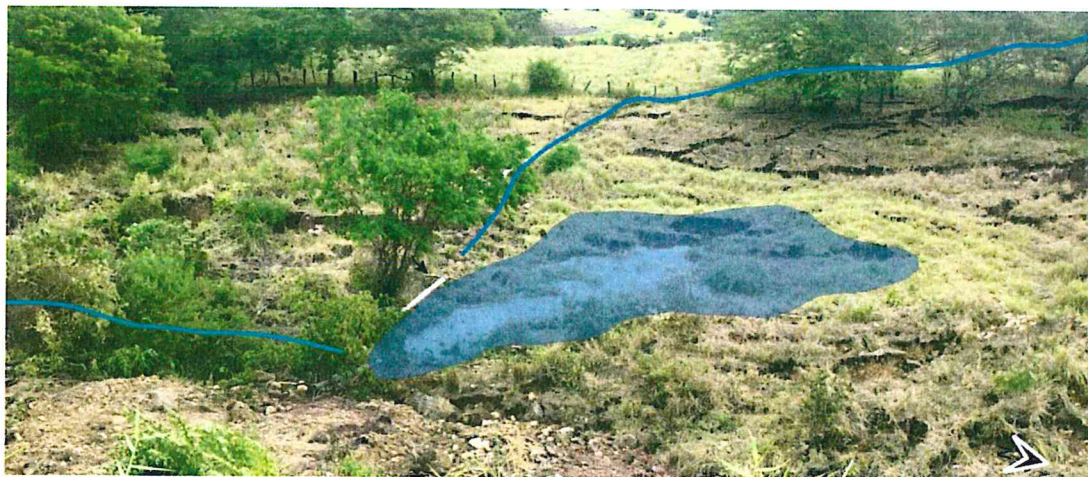
Se desplaza de noreste a suroeste por el centro de la corona del deslizamiento hasta llegar a la posición actual del escarpe principal donde existía un reservorio considerado como punto crítico y que influyó en la falla de la ladera al sobresaturar los suelos. Desde este punto, se dividía en dos ramales, el primero con dirección sur hasta llegar al canal Naranjos y el otro hacia el norte límite con el flanco derecho del deslizamiento.

Tal como se observó en las imágenes multitemporales, el suelo ya presentaba deformaciones, por lo que se colocaron tuberías de PVC para conducir el agua fuera de esta zona ladera abajo, dicha medida funcionó parcialmente debido a que el reservorio continuaba recibiendo agua.

Figura 37. Vista del material desplazado, reservorio y tuberías de PVC.

- c) Replantear y reubicar las instalaciones de agua potable, cajas de distribución, así como el Reservorio de Agua próximo a la corona.
- d) Reparar las instalaciones de agua donde se identifiquen fugas que luego se infiltren al subsuelo.

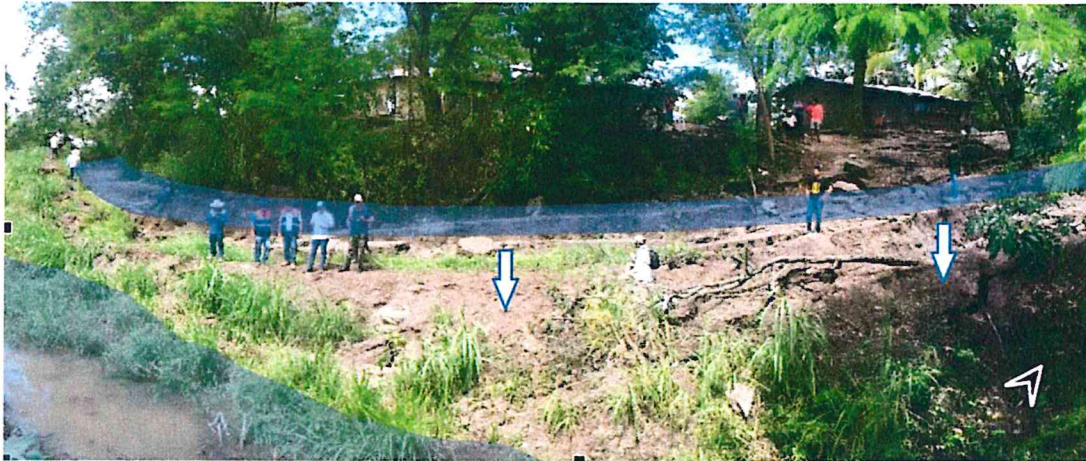
Mediante la fotogrametría con drones y el recorrido total del trazo del canal Naranjos se identificaron puntos de subsidencia y levantamiento de hasta 12 m por sobre el nivel original, además de desplazamientos laterales.

Figura 38. Vista del Canal Naranjos, subsidencia y desplazamiento latera.

- e) Las quebradas, acequias, canales y drenajes deben ser impermeabilizados con el objetivo de evitar la infiltración del agua, de ser posible se recomienda el entubamiento de los mismos.

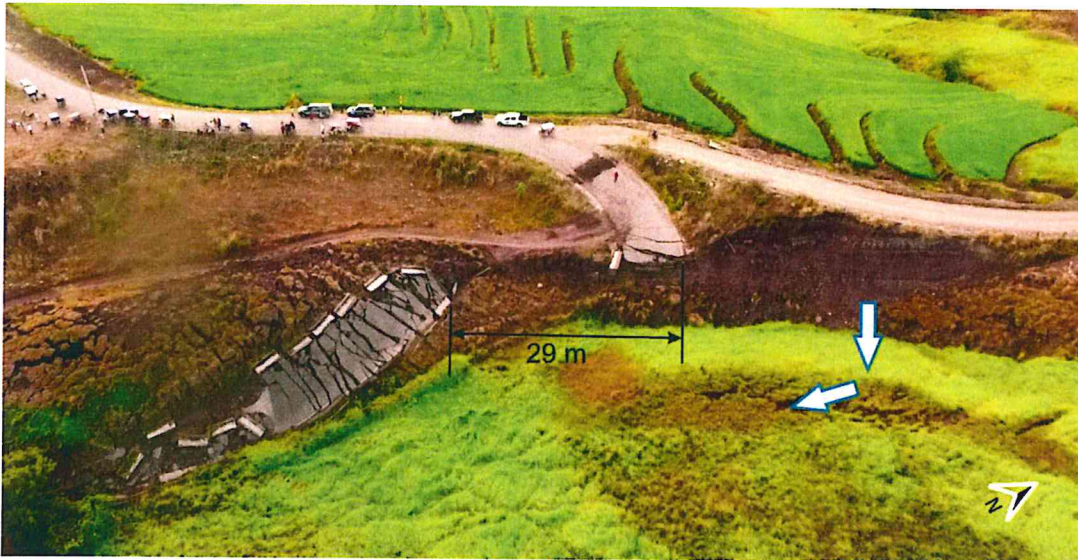
La infraestructura más afectada fue la vía asfaltada Naranjos Alto-San Felipe, más de 850 m de longitud totalmente perdidos debido al desplazamiento de los materiales cuantificado en más de 30 m, la rehabilitación o reconstrucción de esta vía es inviable ya que el deslizamiento podría reactivarse en futuros eventos (figura 40).

Figura 40. Daños producidos en la principal vía de comunicación de la zona.

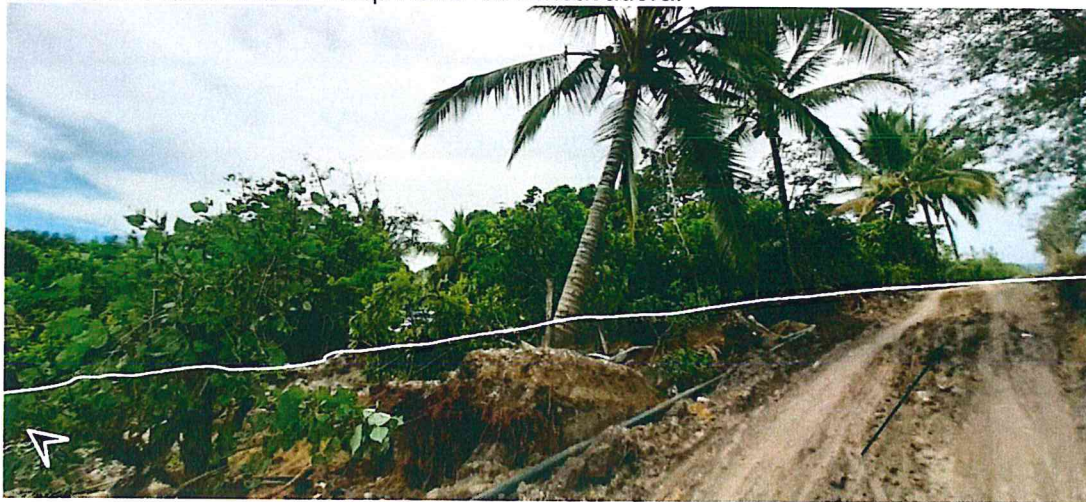
Un tramo de 130 m de longitud de la vía afirmada fue desplazado por la corona y el flanco derecho del deslizamiento, la subsidencia fue mayor a 3 m y se desplazó hasta 26 m ladera abajo, debido a la saturación de los materiales la tarea de rehabilitación fue más difícil debido utilizar maquinaria retroexcavadora.

Figura 41. Corona y escarpe del deslizamiento que afecto la vía hacia Diamante Alto.

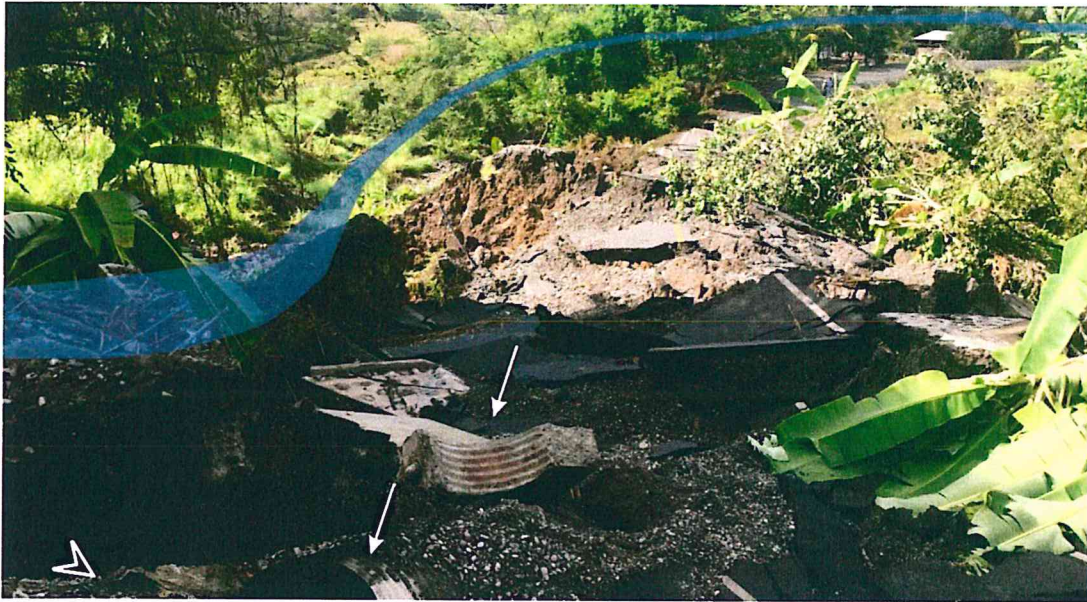
Esta estructura es la principal abastecedora de agua para riego de los cultivos de arroz y Cacao ubicados ladera abajo, se extiende desde la bocatoma ubicada a 850 m hacia el noreste en el río Naranjos y llega hasta el centro poblado del mismo nombre. El escarpe y desplazamiento de la masa deslizada produjo que el canal quedara interrumpido en varios tramos, la subsidencia y levantamiento de la superficie del cuerpo del deslizamiento de 10 m a 15 m respectivamente, imposibilitó la rehabilitación del canal (figura 42). La primera medida tomada para no saturar los sedimentos ya removidos fue el corte del flujo en la bocatoma y el entubamiento del mismo para rehabilitar el riego de los cultivos.

Figura 42. Canal y alcantarillas de la quebrada Naranjos totalmente destruidos.

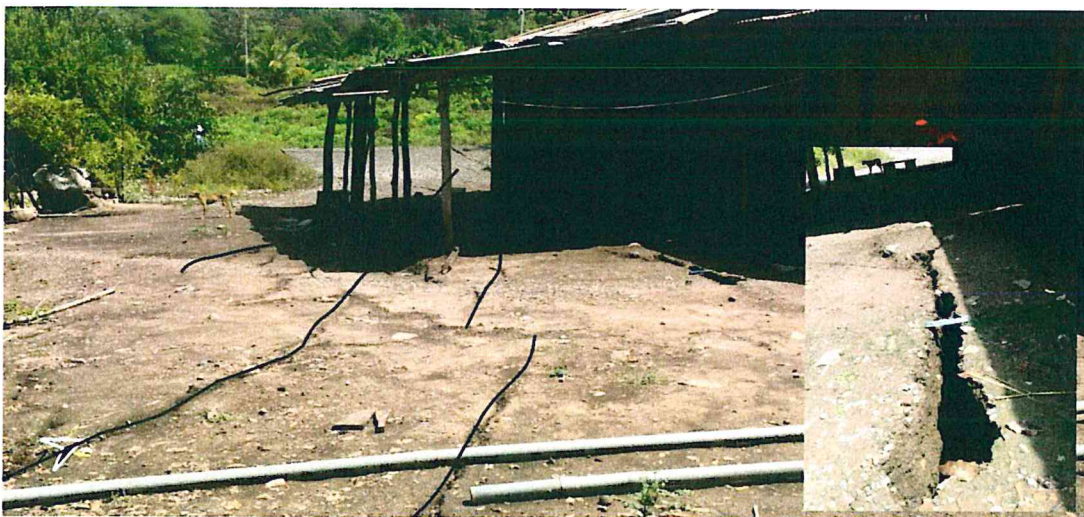
Dentro del cuerpo del deslizamiento se ubicaban 5 viviendas de adobe y caña que fueron inmediatamente reubicadas por las instituciones de primera respuesta como INDECI, los daños registrados corresponden a basculamientos debido al desplazamiento de los materiales y suelos de cimentación, las grietas longitudinales de más de 20 cm separaron las estructuras de las casas.

Figura 43. Grietas longitudinales de hasta 20 cm de ancho y 50 m de largo.
