Informe Técnico N° A6578

Evaluación del río Vilcanota en el distrito de San Salvador

Provincia Calca - Región Cusco

OCTUBRE 2011

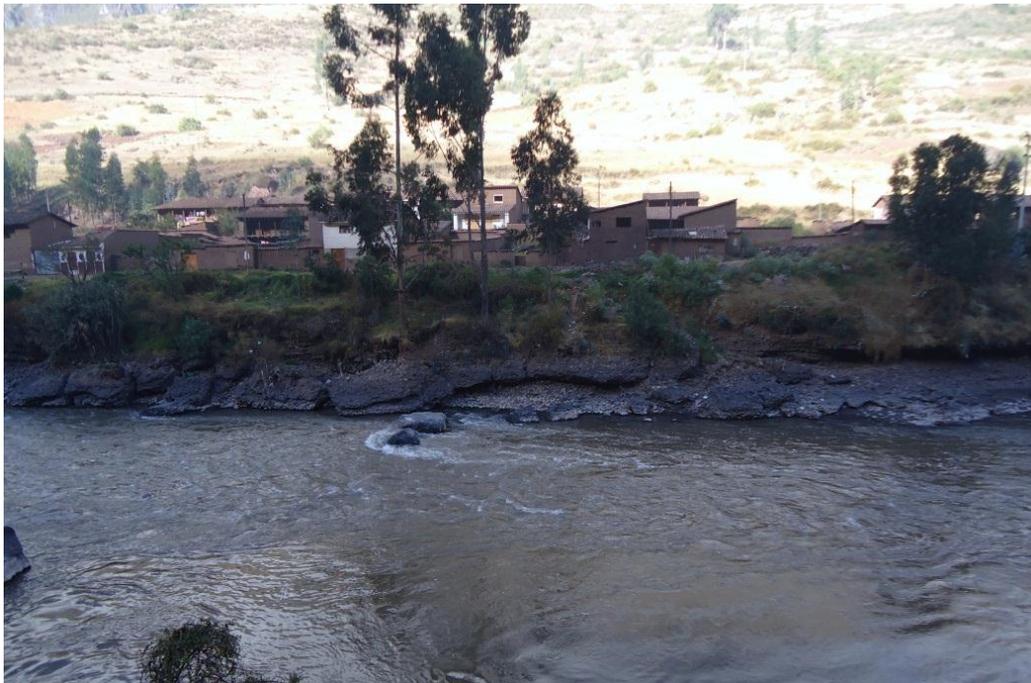
Foto 4: Se observa los niveles conglomerádicos del grupo Copacabana que viene siendo erosionados por el río Vilcanota.

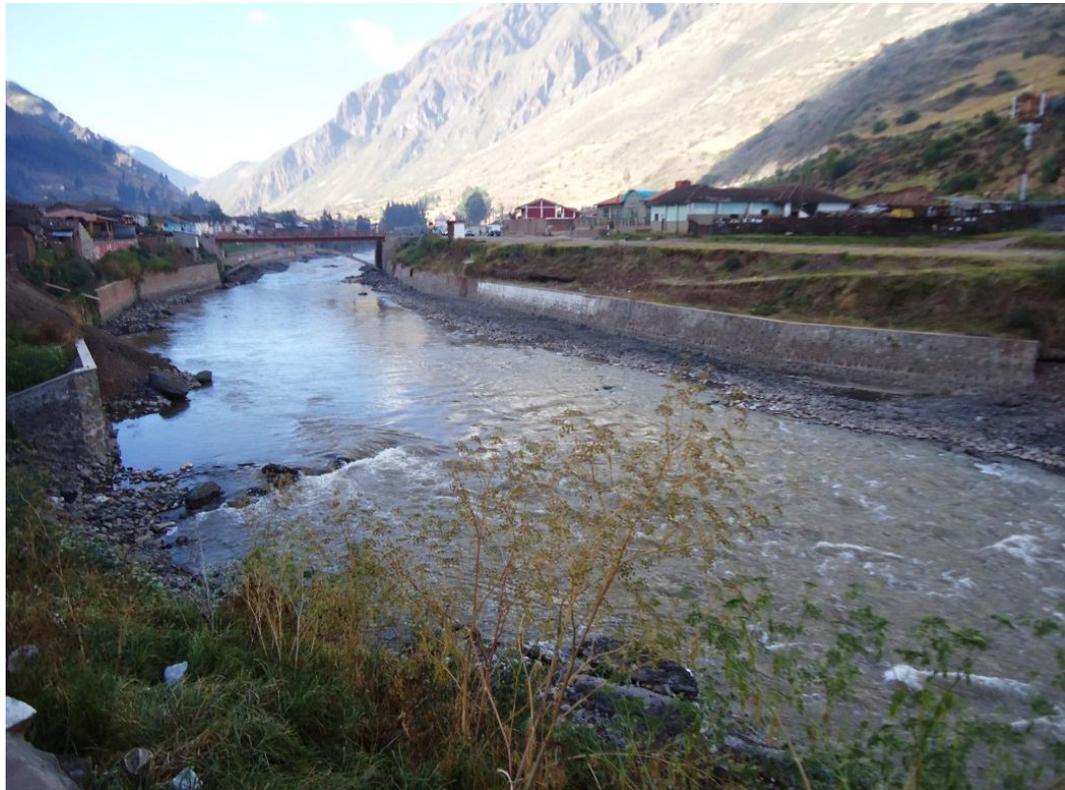
Este primer tramo tiene una distancia de 170 m donde ambas márgenes del río se encuentran protegidas por muros de contención (muros ciclópeos) que canalizan el río Vilcanota en este sector, también protegen las bases del puente de San Salvador (Foto 6).

Foto 6: Tramo 1, se observan los muros de contención ejecutados como obras de defensa ribereña protegiendo ambas márgenes y las bases del puente San salvador.

- 3) Los tres tramos en peligro son:
 - **El tramo 1 (0+000-0+170m)**; donde se observan los muros de contención que muestran en la base procesos erosivos debido a la acción mecánica del río Vilcanota que viene debilitando y/o deteriorando dichos muros. Se recomienda intervenir los muros de contención, con la finalidad de controlar el proceso erosivo que viene sufriendo y evitar el colapso de estos en la próxima temporada de lluvias.

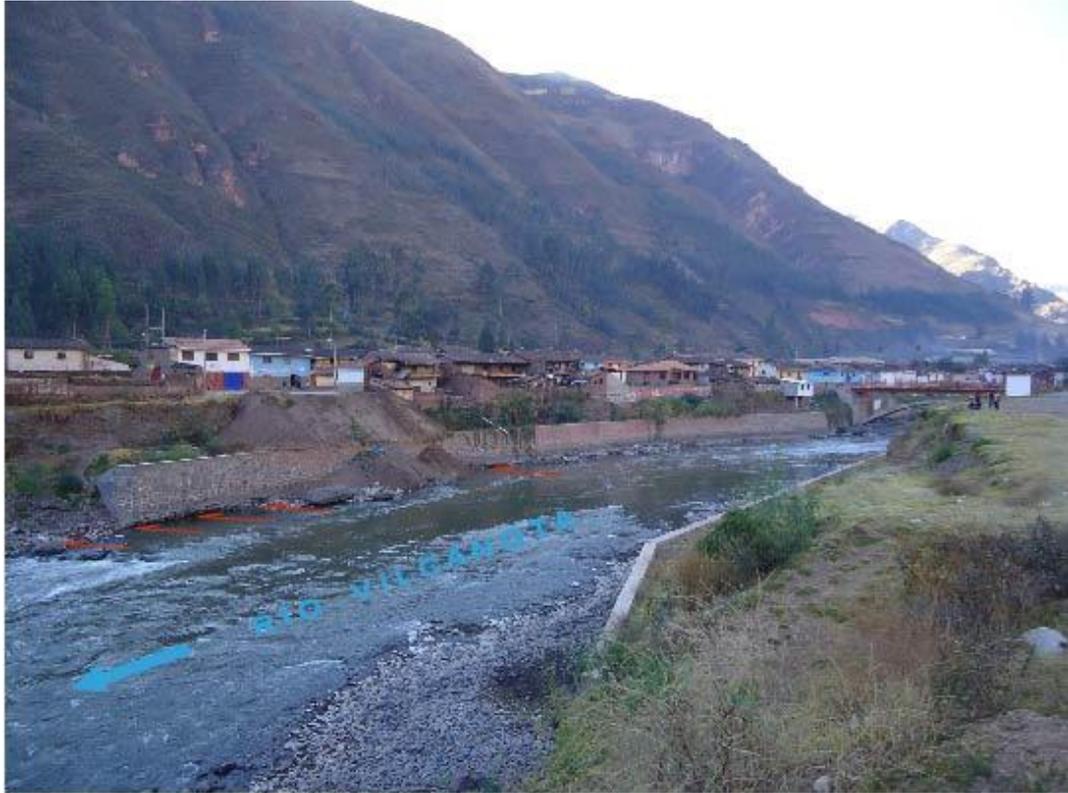
En este tramo se observan, como obras de defensa ribereña, muros de contención en ambas márgenes del río, estos muros muestran en la base procesos erosivos y un debilitamiento generado por la acción mecánica del río.

En el metraje 0+140 – 0+170 (30 m.) los muros de contención de la margen derecha se encuentra erosionados en la base, producto de la acción mecánica del río y a la mala disposición de las defensas. (Foto 7).

Foto 7: se observa en líneas de color rojo el proceso de erosión y socavamiento que viene afectando los muros de contención.

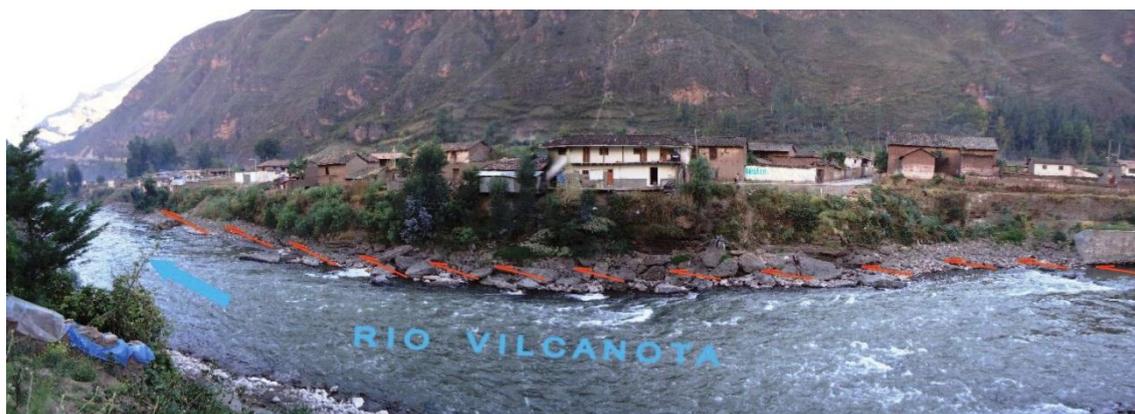
Figura 2: Margen derecha del Tramo 2. a) En línea roja se observa el proceso de socavamiento ocasionado por el río Vilcanota. b) Se observa como el socavamiento producido por el río viene afectando viviendas construidas sobre el cauce del río Vilcanota. c) Se observa como la erosión ocasionada por el río viene afectando la plataforma de la carretera que une San Salvador con otros poblados del distrito.

- **El tramo 2 (0+170-0+660m)**; viene a ser el tramo más afectado debido a la fuerte erosión de ambas márgenes. En este tramo se observan zonas en las que se hicieron obras para reponer la plataforma de la carretera que colapso debido a la erosión causada por el río. Los procesos de erosión ponen en peligro viviendas ubicadas en ambas márgenes sobre el cauce del río. Se recomienda iniciar trabajos de limpieza del cauce del río y trabajos de defensa ribereña a lo largo de todo el tramo con gaviones y/o enrocados. La altura de dichas obras de defensa, tienen que ser calculada de acuerdo al nivel río con caudales máximos en dicho tramo.

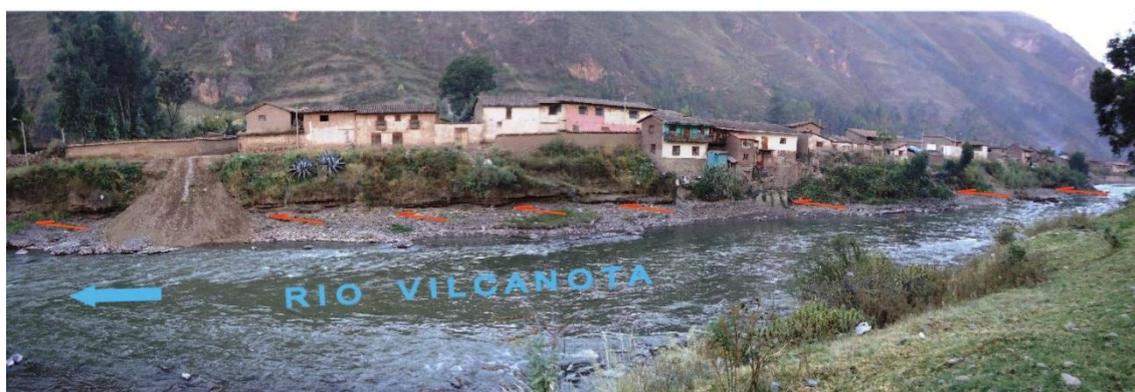
b)

La margen derecha, presenta evidencias de erosión y socavamiento generado por el río poniendo en peligro viviendas edificadas sobre su cauce, estas viviendas se construyeron sin respetar la faja marginal (Figura 2b).

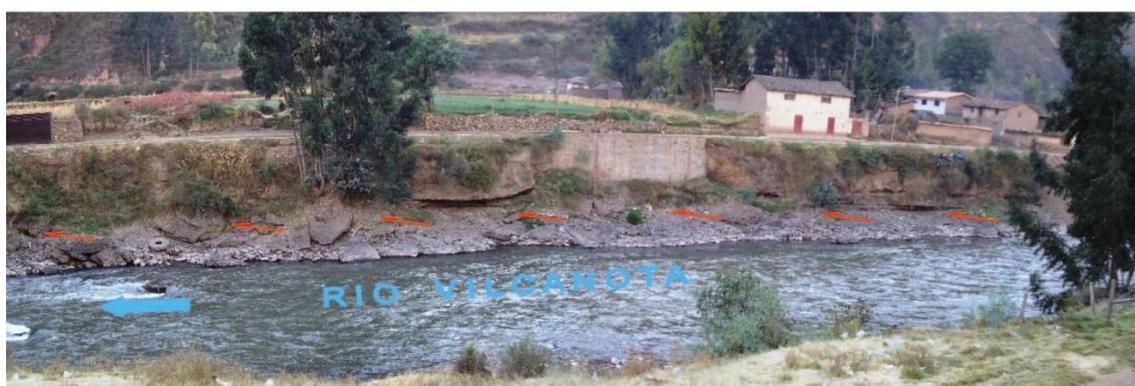
c)

En los metrajes 0+190 y 0+500, se observan dos muros de contención pequeños que protegen la plataforma de la carretera, que colapso años atrás debido a la erosión ocasionada por el río Vilcanota cuando se incrementó su caudal debido a las fuertes precipitaciones pluviales cuenca arriba (Figura 2c).

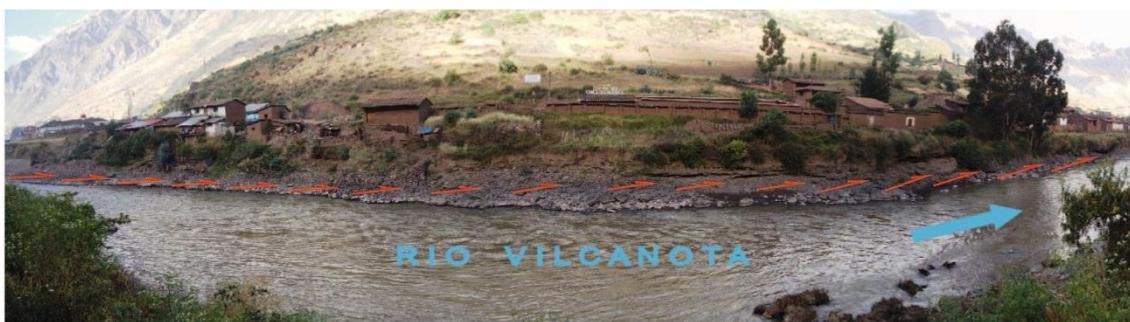
En la margen izquierda se observa el proceso erosivo generado por el río debido al incremento del caudal en esta última temporada de lluvias. Las viviendas que se encuentran construidas sobre el cauce y/o canal del río, vienen siendo afectadas todos los años durante el periodo de lluvioso (entre los meses de octubre a abril), precipitaciones que incrementan el volumen de agua que discurre por el río (Figura 3)

Figura 3: Margen izquierda del Tramo 2. a) En línea roja se observa como el socavamiento del río viene afectando viviendas construidas sobre el canal del río Vilcanota. b) se observa el proceso de erosión y socavamiento. c) se observa como la margen izquierda viene siendo afectada por este proceso erosivo debido al incremento del caudal del río en temporada de lluvias.

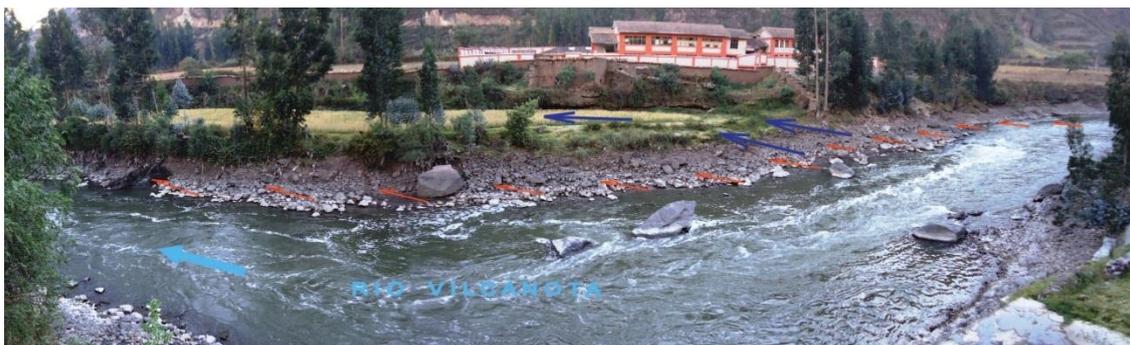
Este tramo tiene una longitud de 159.3 m, y presenta procesos de erosión lateral y socavamiento generado por el río en ambas márgenes. En la margen derecha se observa una terraza aluvial que se inunda cada vez que el río Vilcanota aumenta su caudal debido a las lluvias que se producen entre los meses de noviembre a abril (Foto 8).

Foto 8: En líneas de color rojo se observa los procesos de erosión y socavamiento producidos por el río, y en líneas de color azul se observa la zona de desborde e inundación de la terraza aluvial.

- **Tramo 3 (0+660-0+819.278m)**; este tramo presenta procesos de erosión lateral, socavamiento y desbordes e inundación en la terraza aluvial (margen derecha), que todos los años afecta los cultivos. En la margen izquierda se construyó una planta de tratamiento de aguas servidas sobre el cauce del río (obra mal ubicada). En este tramo se recomienda realizar trabajos de defensa ribereña a lo largo de este con gaviones y/o enrocados, protegiendo ambas márgenes del río. La altura de dichas obras de defensa, tienen que ser calculada de acuerdo al nivel río con caudales máximos en dicho tramo.

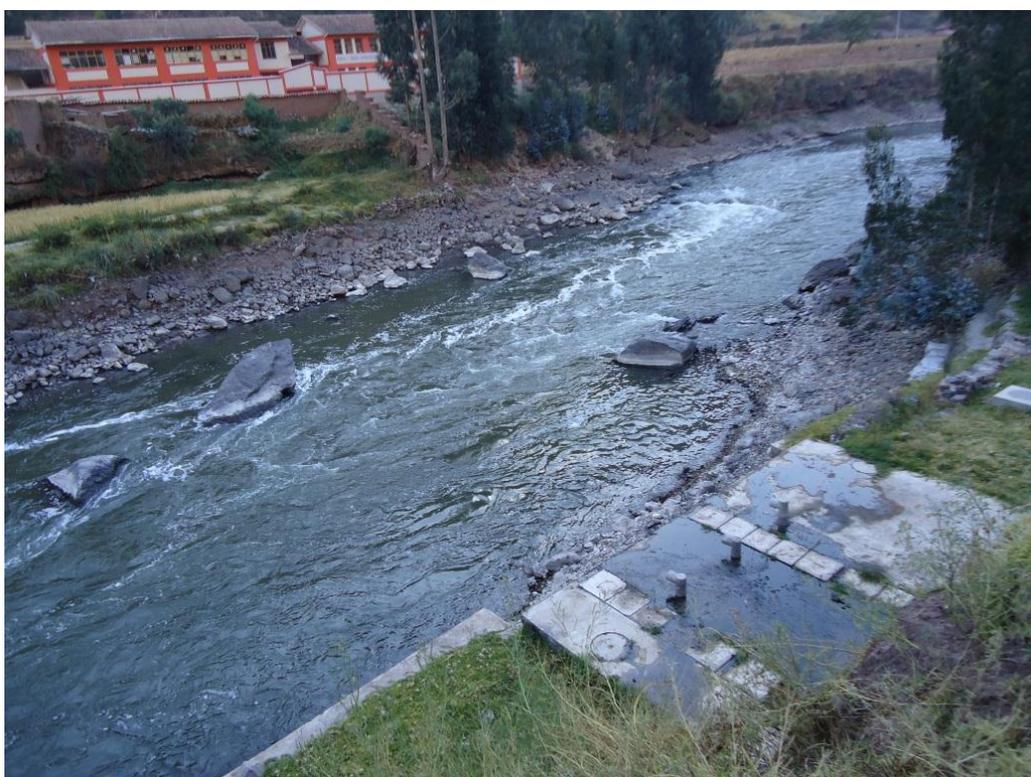
En este tramo, en la margen izquierda, se observa la presencia de una planta de tratamiento de aguas servidas. Esta se encuentra mal ubicada y no cuenta con las medidas de protección necesarias. Es importante mencionar que la destrucción de esta planta ocasionaría la contaminación del río (Foto 9).

Foto 9: Se observa una planta de tratamiento de aguas servidas, construida sobre el canal del río Vilcanota en la margen izquierda.

Se recomienda reubicar la planta de tratamiento, ya que si es destruido, constituiría foco de contaminación muy alto.
- 4) En los tramos evaluados, se debe iniciar trabajos de defensa ribereña, obras que permitan disminuir la vulnerabilidad de la zona de estudio ante posibles avenidas producto de precipitaciones excepcionales, como las sucedidas el año 2010.
- 5) La municipalidad distrital de San Salvador deberá emitir ordenanzas municipales con el fin de delimitar la faja marginal y se debe de prohibir a los pobladores que construyan sus casas sobre las obras de defensa ribereña, a fin de evitar el desplome de estas.

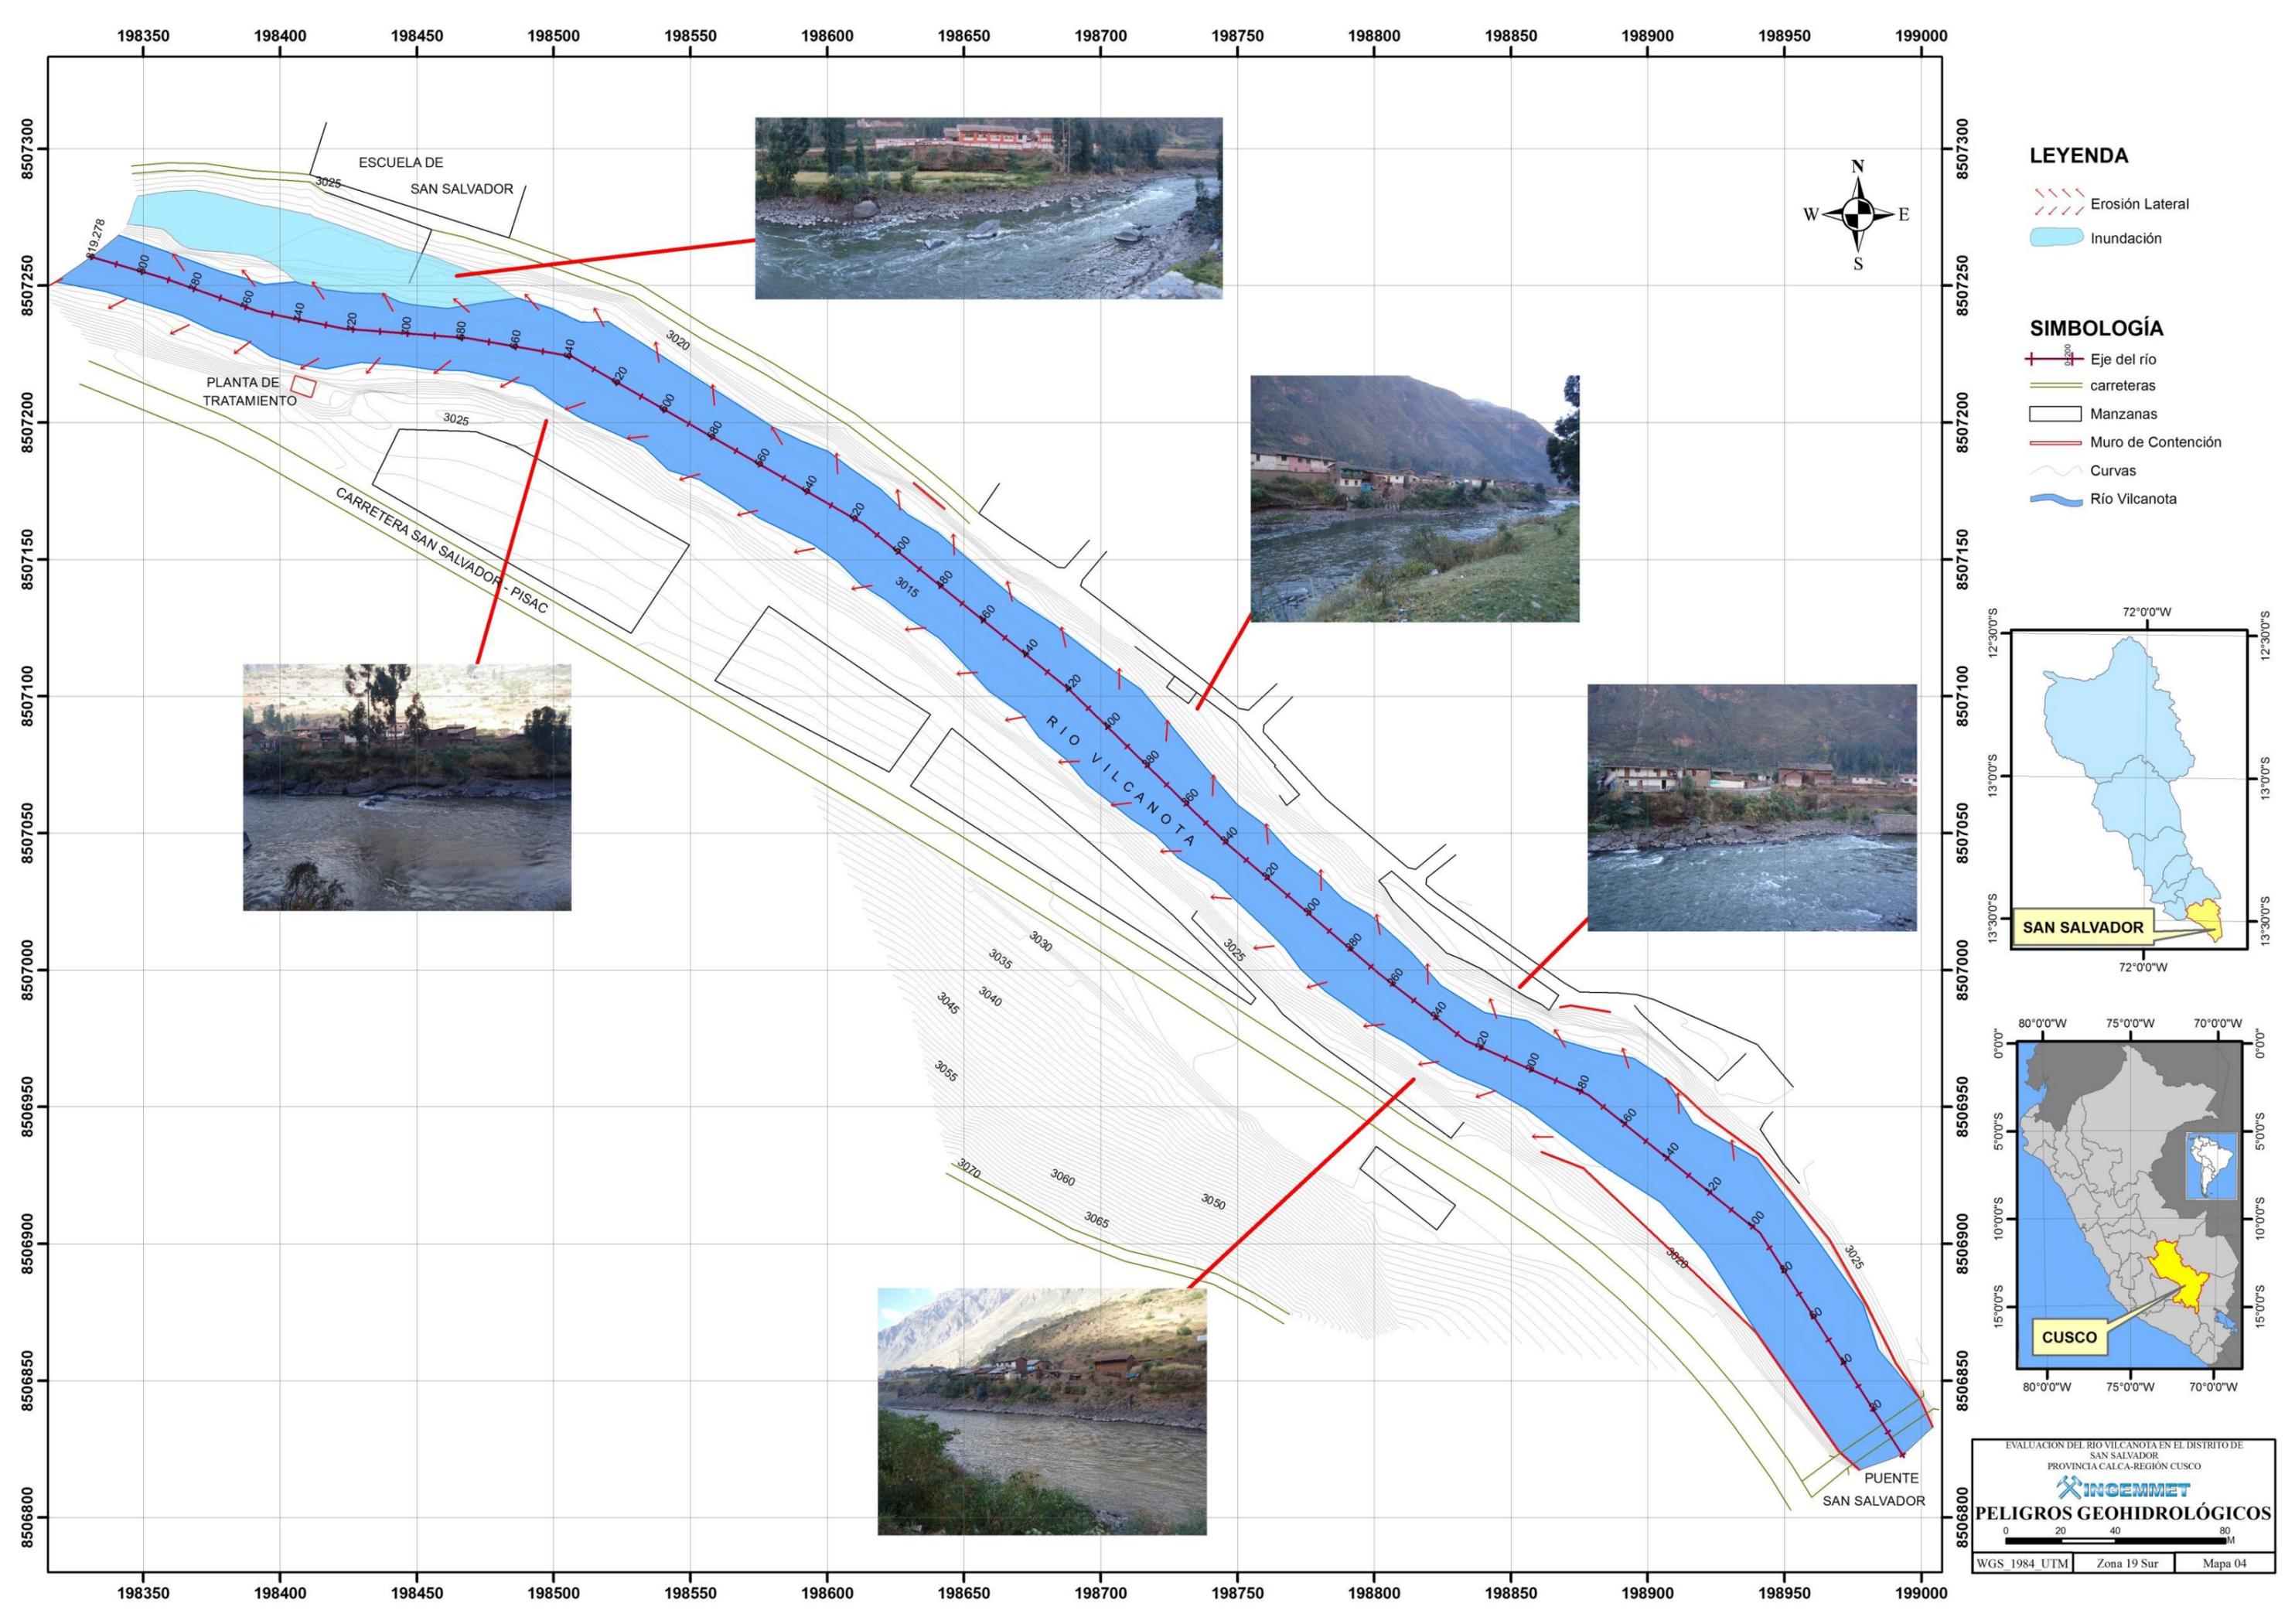
WGS 1984 UTM Zona 19 Sur Mapa 04

En consecuencia, las crecidas o avenidas excepcionales, es decir con caudales superiores a los habituales, en mayor o menor grado, vienen asociadas normalmente con ingentes daños a bienes y personas, como el caso del río Vilcanota. Teniendo en cuenta, que con el “cambio climático”, la tendencia de producirse lluvias excepcionales se incrementa. Ver Mapa 04.
