Informe Técnico N° A6629

Inspección técnica geológica en los anexos Antacalla y Andamayo

Región Junín, Provincia Concepción, Distrito Andamarca

ABRIL 2013

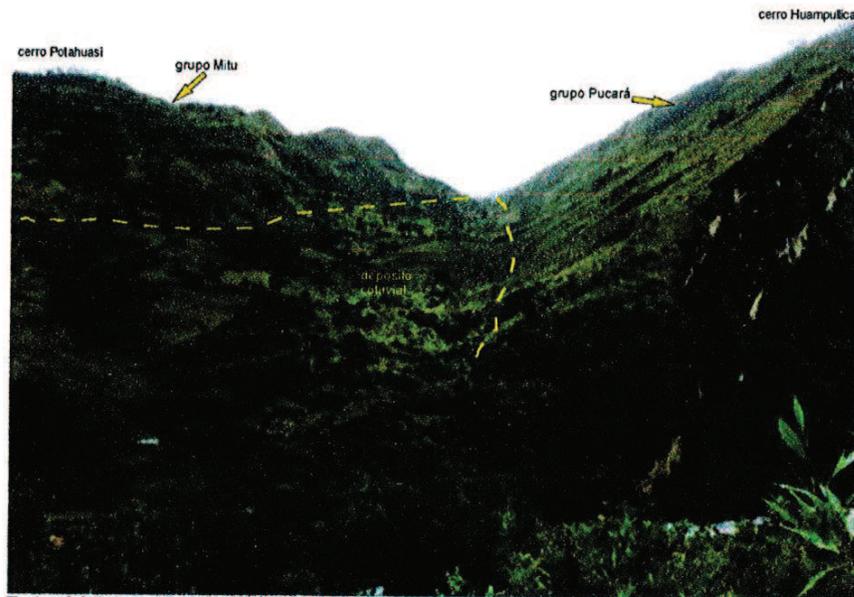
Foto 1 Vista panorámica de la geología en la zona de estudio

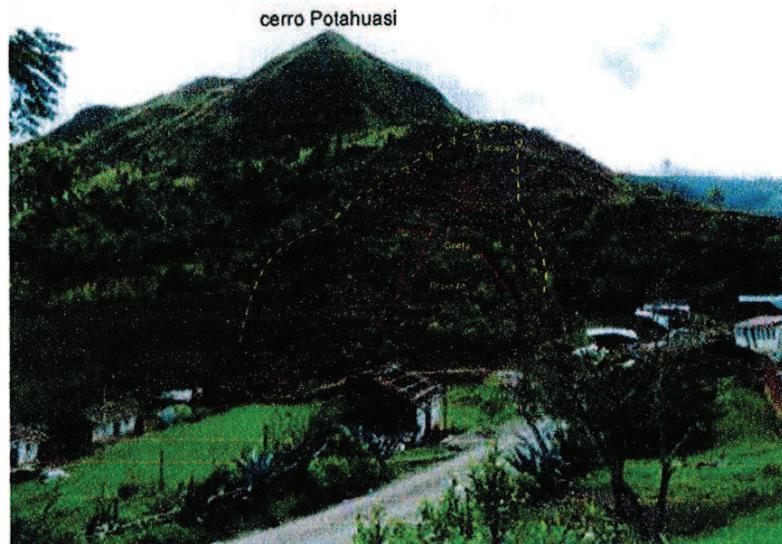
- a) **Zona 1;** deslizamiento con una longitud aproximado de 72 m, un ancho promedio de 35 m y una pendiente de 30°. La corona de forma elongada, salto de escarpa principal de 6 m y agrietamiento longitudinal con separación hasta de 0.2 m (ver Fotos 2). Afecta la carretera a Santo Domingo de Acobamba y puede comprometer un sector del pueblo.

Foto 2: Vista de la zona 1, deslizamiento que afecto tramo de carretera

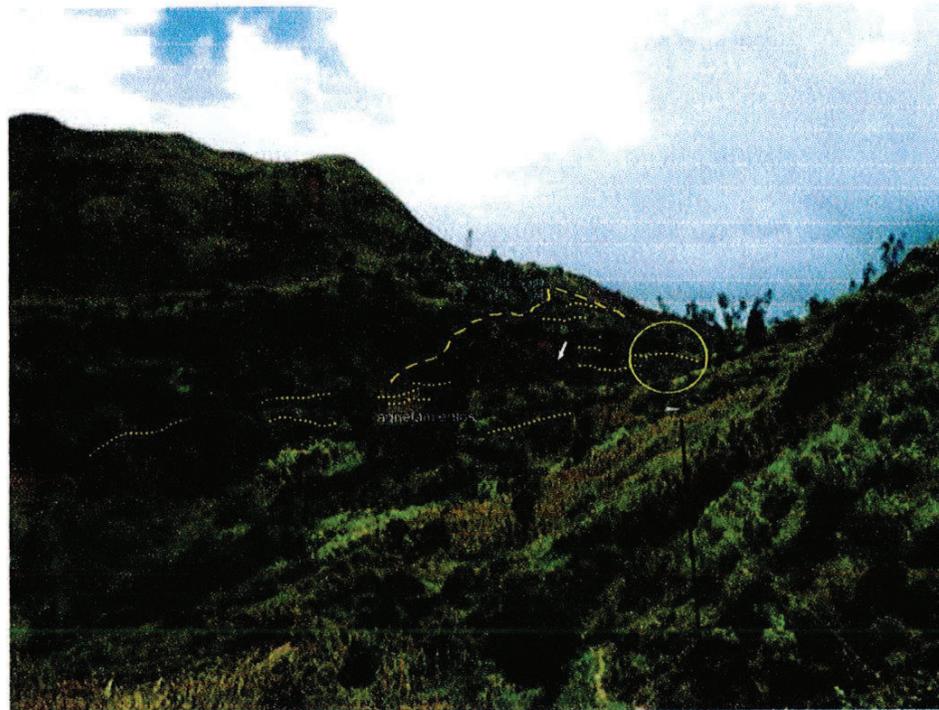
- b) **Zona 2** se observa deslizamiento que presenta escarpa única de corona de forma irregular de 270 m longitud con dirección sur-este, de salto hasta de 8 m, en el cuerpo presenta agrietamiento longitudinal y transversal con promedio de 0.2 m de separación, velocidad de movimiento lento (ver foto 3 y 4). Compromete la carretera a Santo Domingo de Acobamba y afecta al centro poblado de Antacalla.

Foto 3 vista panorámica de la zona 2, donde

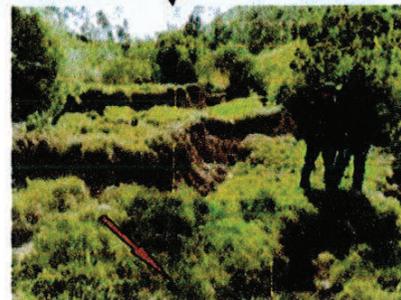
Foto 4 Vista de escarpas escalonadas
Esto se visualiza en la zona 2

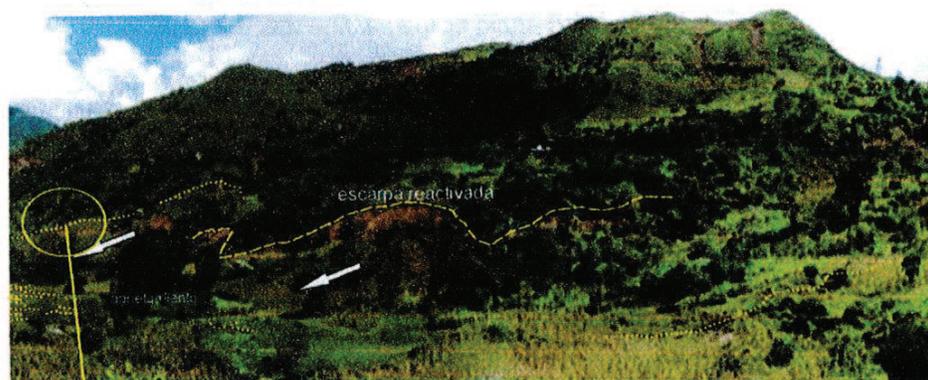
- c) **Zona 3** deslizamiento que presenta escarpa de 420 m de longitud en forma irregular discontinua, con salto hasta de 2m, en el cuerpo agrietamientos transversales y longitudinales que tienen hasta 0.3 m de separación, con dirección sur-este. (ver foto 5 y 6). Afecto la parte baja de Antacalla.

Foto 5 Vista panorámica de la zona 3, donde la línea amarilla discontinua representa la escarpa que deja el movimiento, la línea de punto de color amarillo es donde se presentan los agrietamientos

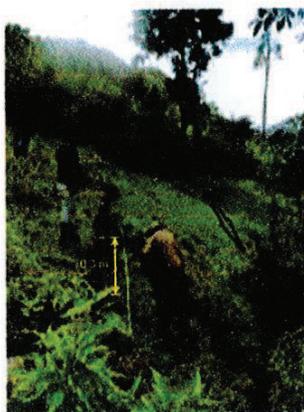
Foto 6 vista de agrietamiento en la zona 3

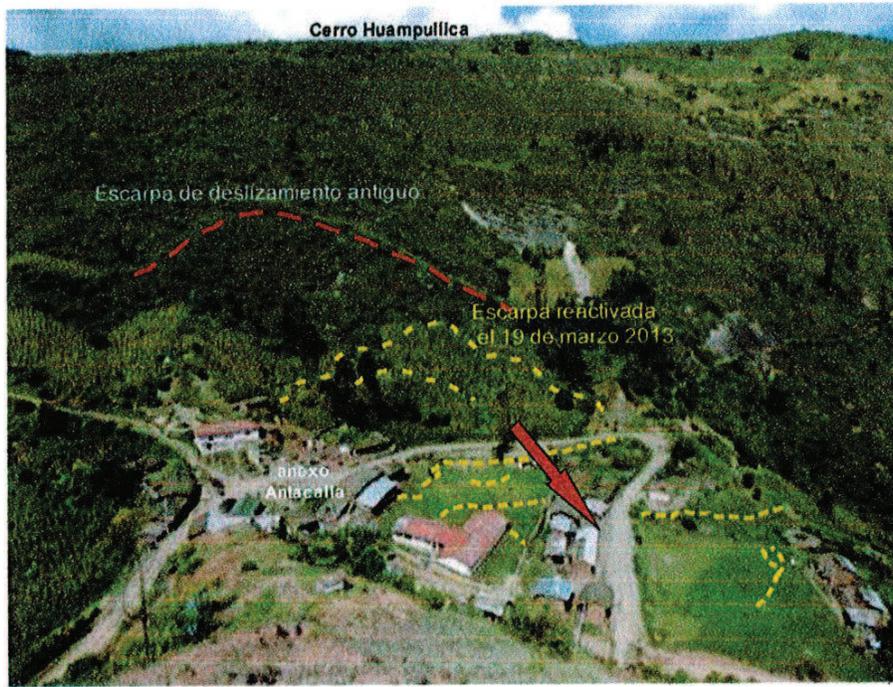
- d) **Zona 4** Se observa escarpa con una longitud aproximada de 150 m. ancho promedio de 110 m y una pendiente promedio de 35°. La corona de forma semicircular, al pie de ella quedaron escarpas con saltos hasta 1.10 m, de altura así como agrietamientos de 0.5 m. de abertura, el movimiento se desplazó en dirección suroeste sobre una superficie plana. (Ver Foto 7, 8 y 9). Afectando el centro poblado de Antcalla.
- e) **Zona 5** Se visualiza escarpas irregulares discontinuas con longitud que varía entre 40 y 60 m. con salto promedio 0.7 m

Foto 7 Vista panorámica de la zona 4 ubicado en el flanco noroeste del cerro Huampullica, línea roja escarpa de deslizamiento antiguo. línea amarilla Escarpas reactivada el 19 de marzo del 2013 ocasionado daños a viviendas, centro educativo y terrenos de cultivo.

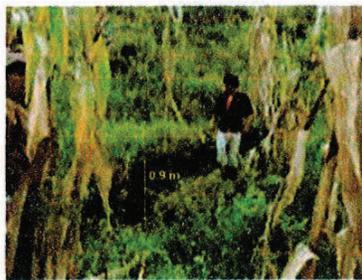
Foto 8: Vista de escarpa en la zona 4

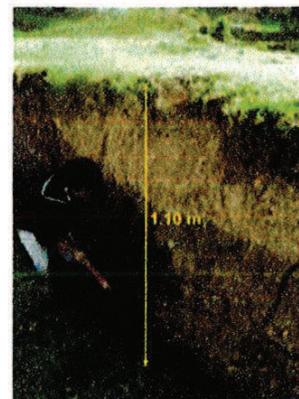
Foto 9: Vista de la escarpa en la parte inferior de la zona 4

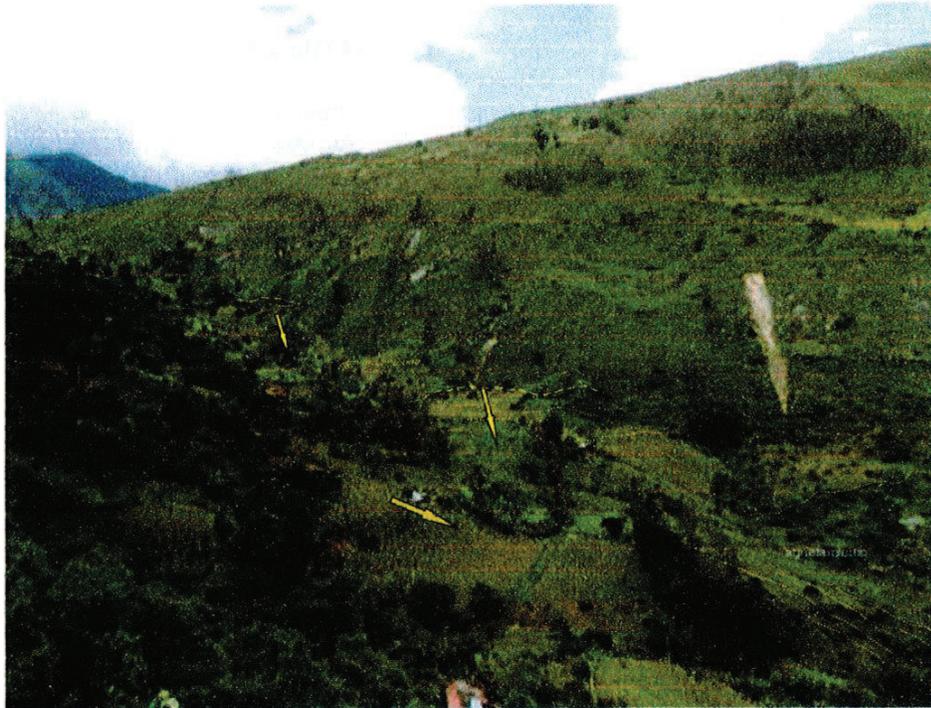
todos con dirección sur oeste y agrietamientos longitudinales que se desliza sobre una superficie plana (ver foto 10)

Foto 10: Vista panorámica de la zona 5 donde se observa reactivación con agrietamientos en el terreno.

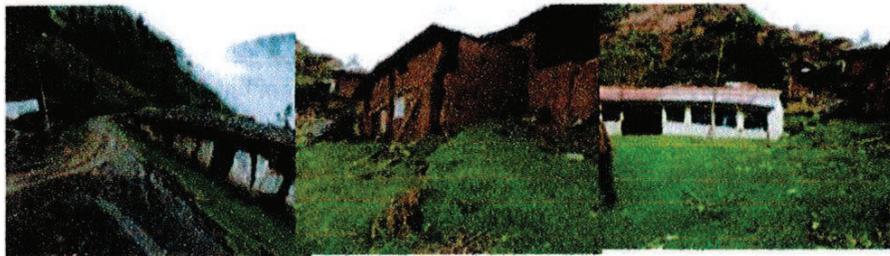
Después del movimiento en masa se han registrado 228 personas damnificadas, 46 viviendas destruidas, 29 viviendas inhabitables, una institución educativa destruida, así como carretera afectada, tierras de cultivo y servicios básicos como agua, telefonía y energía eléctrica. (Ver foto 11)

Foto 11: Daños ocasionados a viviendas y centro educativo producto de la reactivación en la zona 4

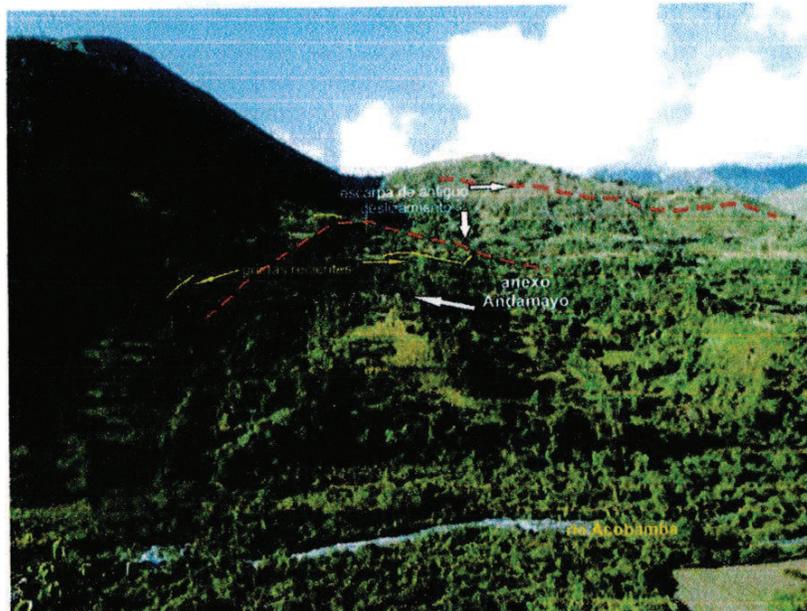
En el anexo de Andamayo, presenta un relieve de pendiente media, se visualizan escarpas y depósitos de movimientos en masa de antiguos (deslizamientos), rellenando vacíos topográficos. En algunos sectores estabilizados con andenes de capacidad agrícola. En la parte alta de la ladera se han cartografiado agrietamientos con una longitud aproximada de 770 m. y una abertura promedio de 0.90 m con dirección suroeste; por otro lado también se presentan agrietamientos por encima del talud superior de la carretera entre el tramo Km 6+300 con longitud aproximado de 190 m y abertura de 0.60 m con dirección sur este.

El poblado se asienta sobre el cuerpo de un deslizamiento antiguo. En su extremo superior se observa agrietamientos con longitudes que varían entre 30 a 60 m y aberturas promedio 0.20 m. Los depósitos coluviales son utilizados como terrenos de cultivo y se presentan saturados, formando manantes o puquiales en la plaza del poblado.

En el poblado de Andamayo presenta 14 viviendas afectadas, observándose humedad en sus pisos, también humedad y agrietamientos en la base de las paredes; terrenos de cultivos con signos de movimiento (agrietamientos).

Foto 11 Vista del poblado de Andamayo donde se aprecia escarpas de deslizamientos antiguos, depósitos cubiertos por cultivos y agrietamientos

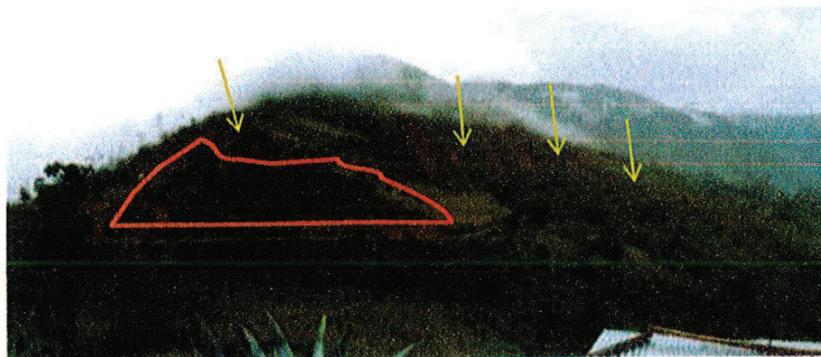
Sector Cumbre Antacalla: Desde el punto de vista geomorfológico, la zona está caracterizada por colinas estructurales con pendiente de 35° , afloran estratos rocosos formados por intercalaciones de limolitas, areniscas y conglomerados de mala calidad; así como depósitos de movimientos en masa antiguo que son utilizado como terreno de cultivo (área de aproximadamente de 2700 m^2). El sector no reúne las condiciones geológicas e ingeniero geológicas para la reubicación (ver foto 12).

Foto 12: Vista panorámica del sector Cumbre Antacalla con un área de $2,700 \text{ m}^2$ aproximadamente, propuesto por los habitantes damnificados para su reubicación (línea roja). Obsérvese la presencia de cicatrices de antiguos deslizamientos que puede reactivarse (en amarillo)

4. De acuerdo a lo evaluado los sectores Cumbre Antacalla y Cuchosloma, no reúnen las condiciones geológicas y geodinámicas necesarias para reubicar a la población de Antacalla.

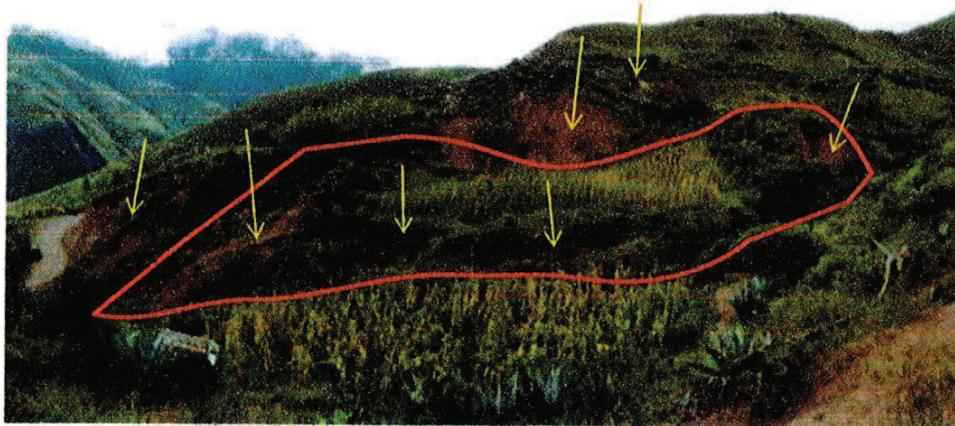
Sector Cuchosloma: Desde el punto de vista geomorfológico, la zona está caracterizada por colinas estructurales de pendiente media a fuerte, con afloramientos de limolitas, areniscas y conglomerados de color rojo, muy alteradas. Quebrada cubierta por depósitos de movimientos en masa antiguos y depósitos coluviales de pie de ladera. Con un área de 5,140 m² aproximadamente (foto 12). Zona no recomendable para la reubicación, por presentar saltos y cicatrices de deslizamientos antiguos que pueden reactivarse.

Foto 13: Vista panorámica del sector Cuchosloma zona propuesta por los habitantes afectados para su reubicación con una área de 5,140 m² aproximadamente (línea roja). Obsérvese las escarpas de deslizamiento en amarillo.
