INFORME TÉCNICO
A6452

INSPECCIÓN DE SEGURIDAD FÍSICA AA.HH. HÉROES DEL CENEP

(REGIÓN Y PROVINCIA LIMA, DISTRITO VILLA EL SALVADOR)

LIMA - PERÚ
OCTUBRE - 2010

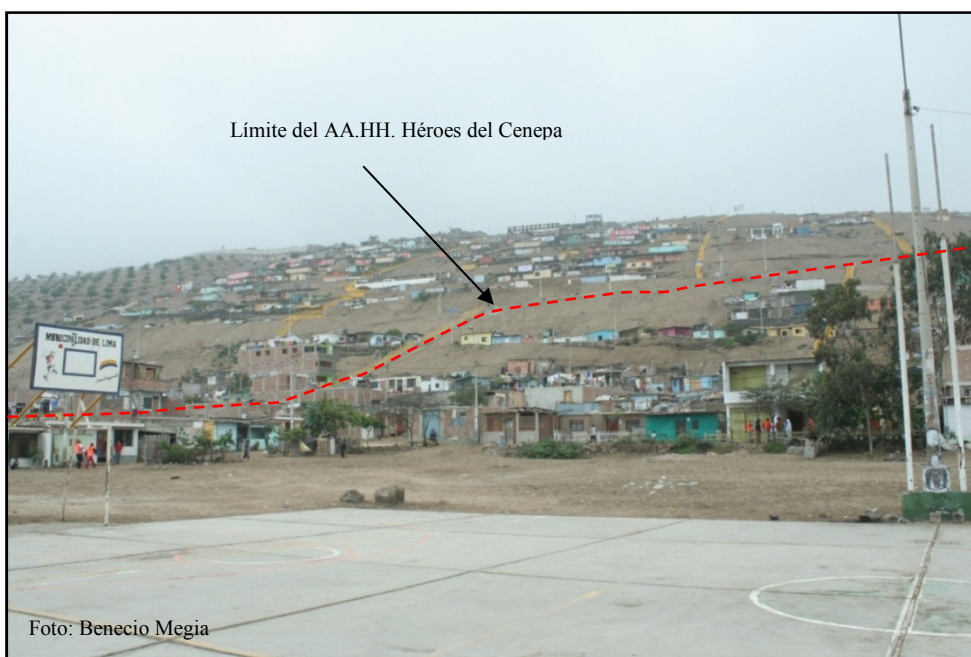
manzanas “H”, “I”, “J”, “K”, “L” y “M” del AA.HH. Héroes del Cenepa (Foto 1, 2 y 3).

En esta unidad se han generado y se pueden seguir generando flujos secos, derrumbes y colapsos de talud por el peso de viviendas, cortes de talud. También se pueden generar por rupturas de tuberías de agua potable o desagüe.

Foto 1.- Pendientes del terreno.

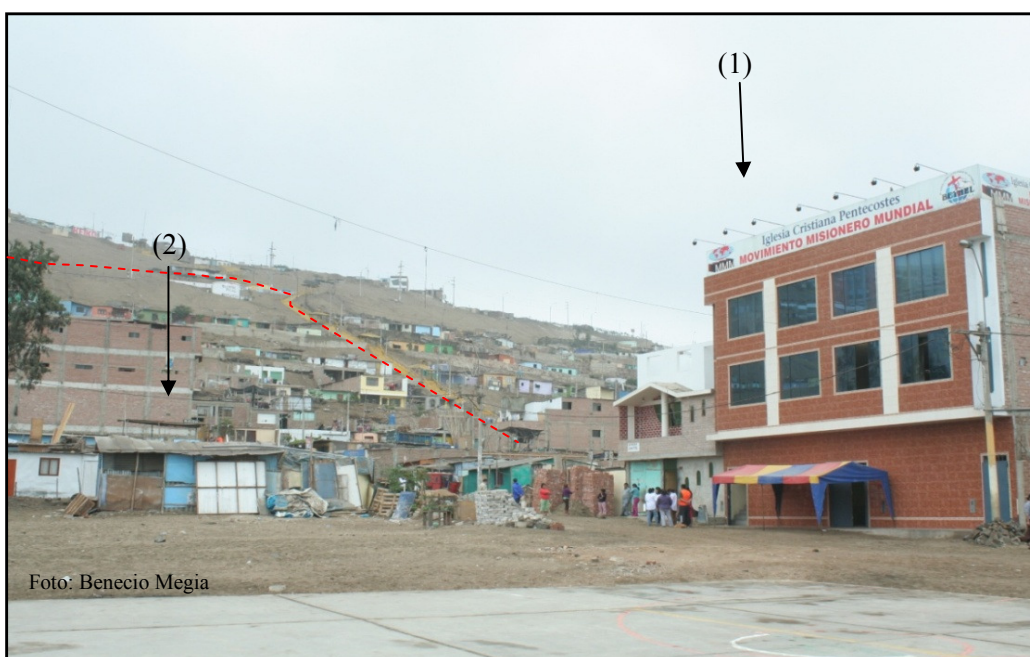
Foto 2.- Se aprecia la manzana “F” (1) y la manzana “I” (2), con pendientes suaves.

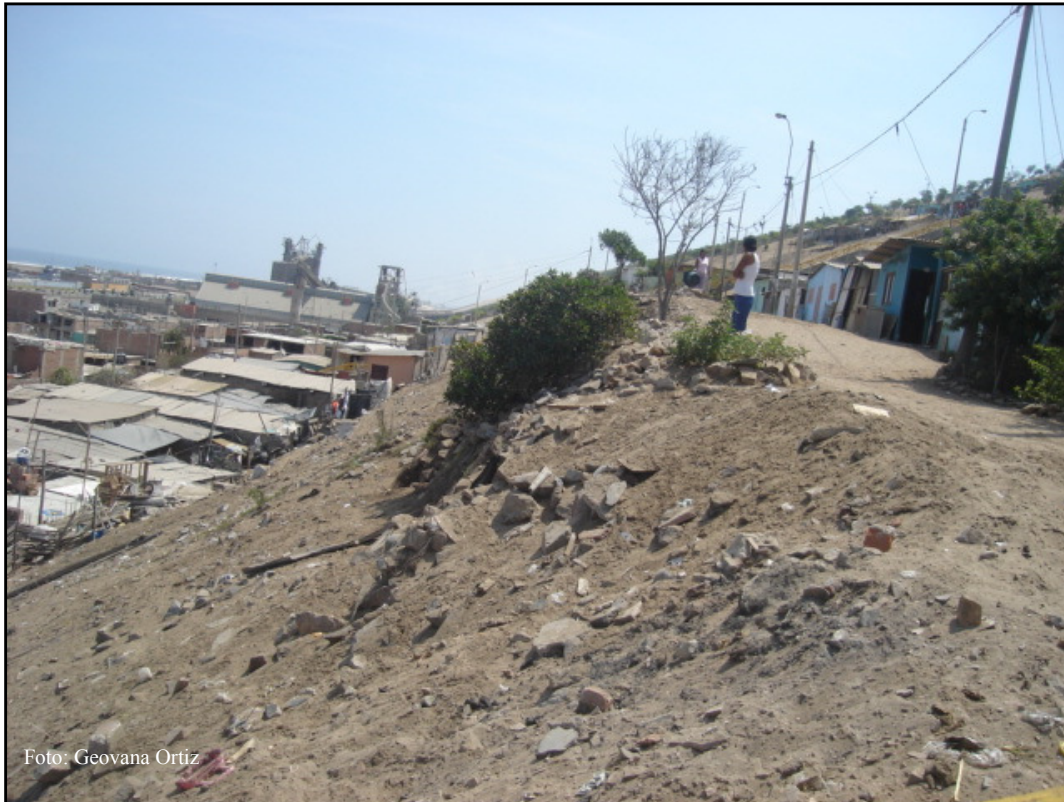
Foto 3.- El terreno con pendiente de 30°.

Los moradores al construir sus viviendas en la zona de pendiente, han realizado cortes y rellenos de talud, modificando el talud natural de la pendiente y generando la inestabilidad del terreno (Fotos 3,4 y 5, Figura 2).

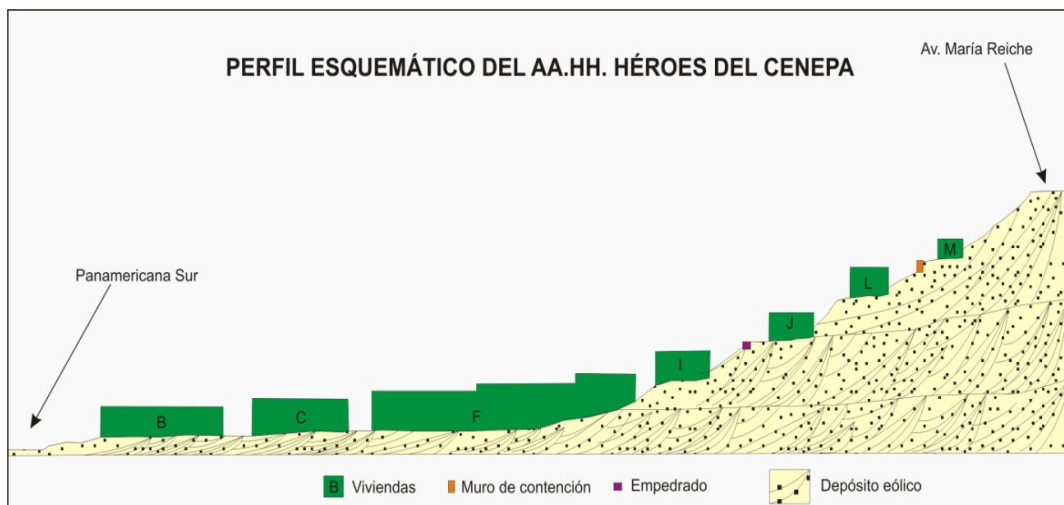
Figura 2.- Perfil del terreno, muestra los cambios de pendiente.

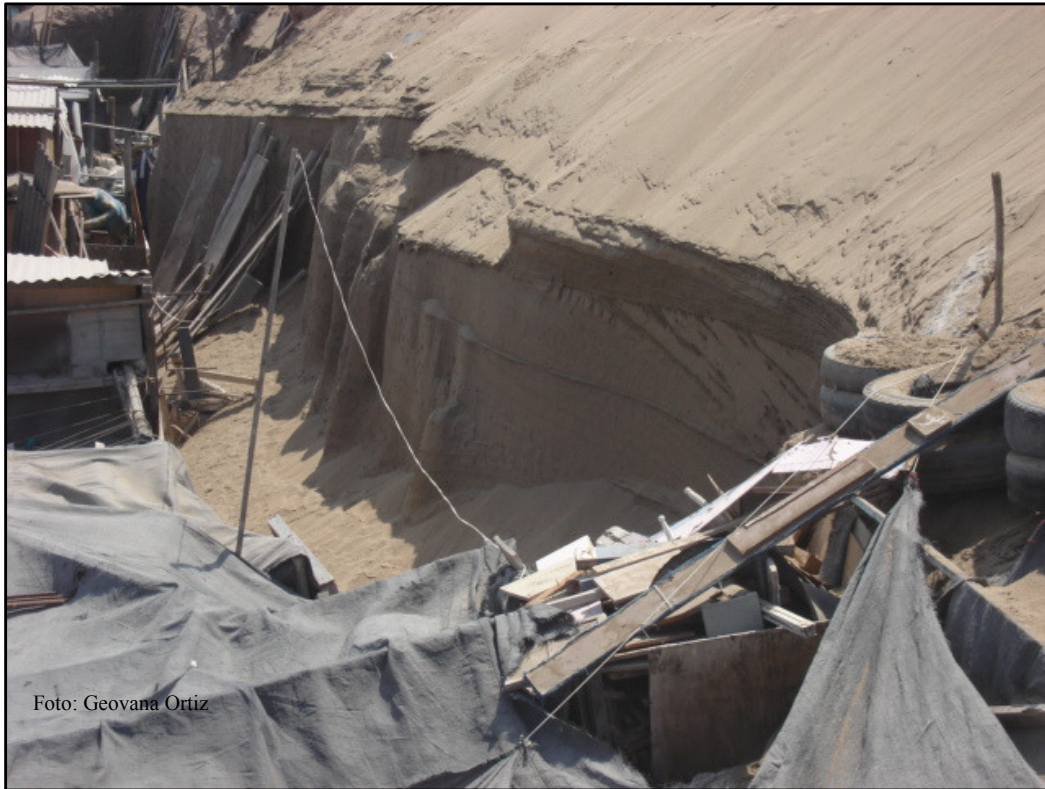
El AA.HH. Héroes del Cenepa, está ubicado sobre depósitos eólicos (Foto 4), siendo parte de la gran duna llamada “Lomo de Corvina”, formados por arena de grano fino a medio, color beige claro, de consistencia suelta a poco densa; estructura masiva y presentando estratificación sesgada (Foto 5), se observa también patinas de costra de sal (Foto 6).

Foto 5.- Perfil del suelo, se observa la estratificación sesgada.

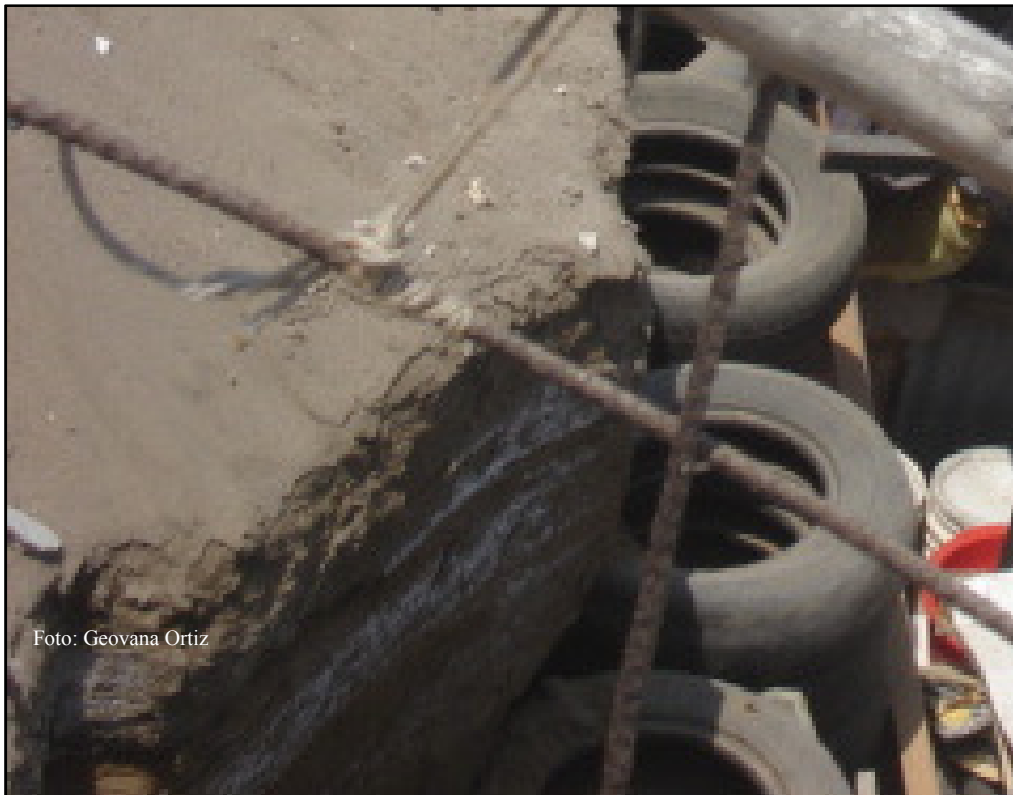
Foto 6.- En el corte de talud se aprecian las patinas de sal.

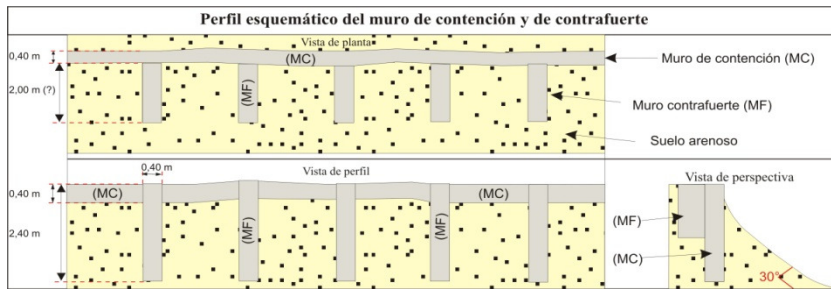
Se apreció, muros amarrados (contrafuerte) al muro de contención, construidos en forma perpendicular al muro de contención (Figura 5).

Figura N°5.- Perfil esquemático del muro de contención.

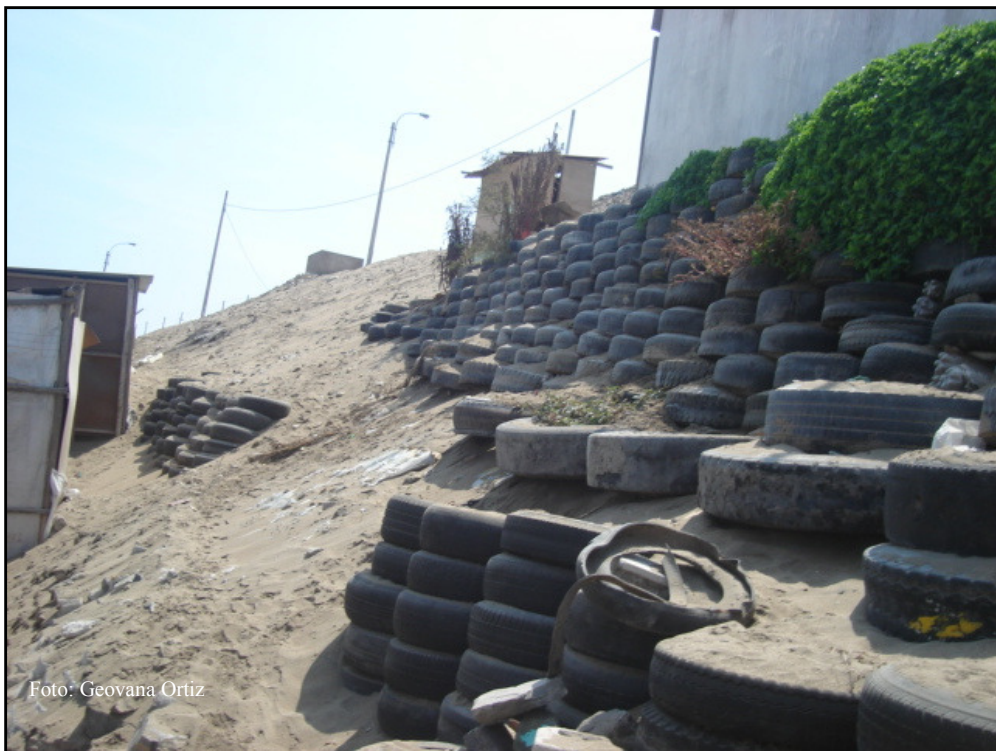
Medida rudimentaria, provisional, se ubica en ciertos cortes de talud de las viviendas, consiste en colocar llantas usadas al borde de talud.

Este tipo de medida no garantiza estabilidad, pues ante un movimiento sísmico va colapsar.

Foto 8.- Pared formada por llantas superpuestas, con la finalidad de estabilizar el talud.
