INFORME TECNICO
GEOLOGIA AMBIENTAL

INSPECCION TECNICA POR CAIDAS DE ROCAS
EN EL SECTOR DE PITE

(Distrito de San Mateo de Huanchor, Provincia Huarochiri,
Departamento de Lima)

LIMA - PERÚ
ENERO, 2007

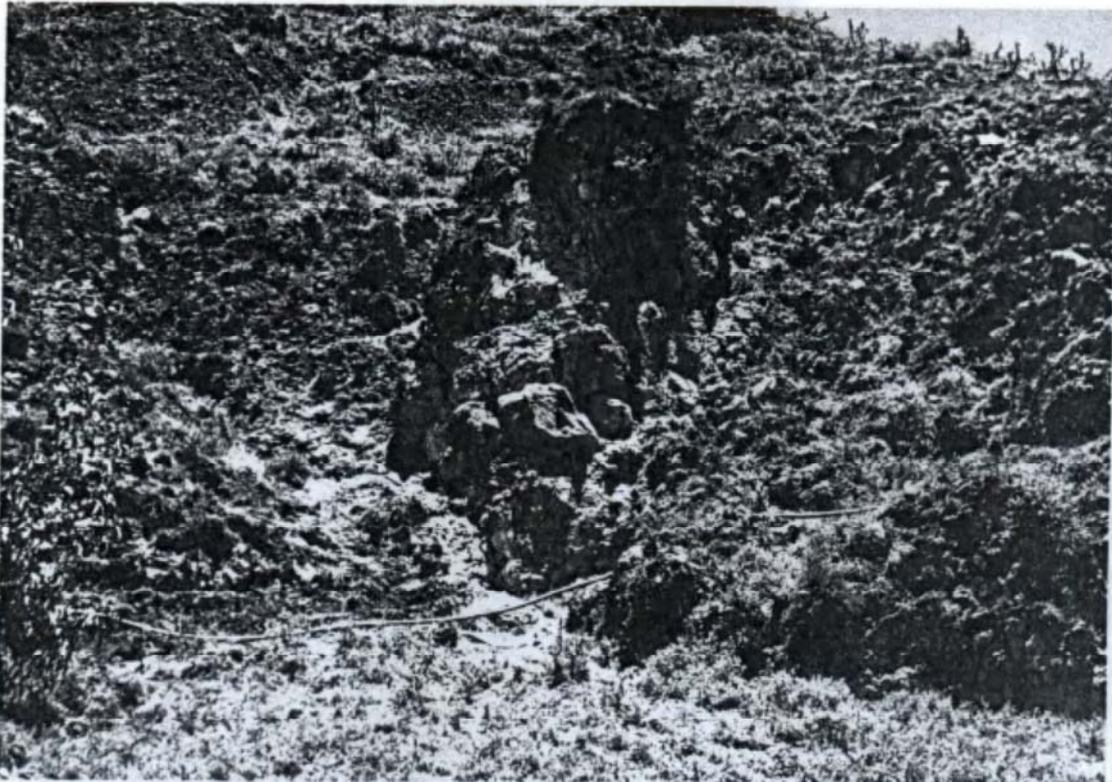
Foto 2: Vista del macizo rocoso muy fracturado, compuesto de material volcánico sedimentario

En la inspección de campo, se pudo observar localmente el intenso fracturamiento de la roca, dichas fracturas tienen una inclinación a favor de la pendiente, que debido a las precipitaciones pluviales, estos bloques se desestabilizan y al separarse del macizo, caen violentamente debido a la fuerte pendiente del talud.

El macizo rocoso de naturaleza volcánico – sedimentario, está compuesta por andesitas de color parduzco muy meteorizada. En la zona donde ocurrió la caída de rocas existe un afloramiento inestable con dimensiones aproximadas de 4,46 m de longitud, 7,11 m de ancho y 4,56 de altura dando un volumen aproximado de 144,60 m³.

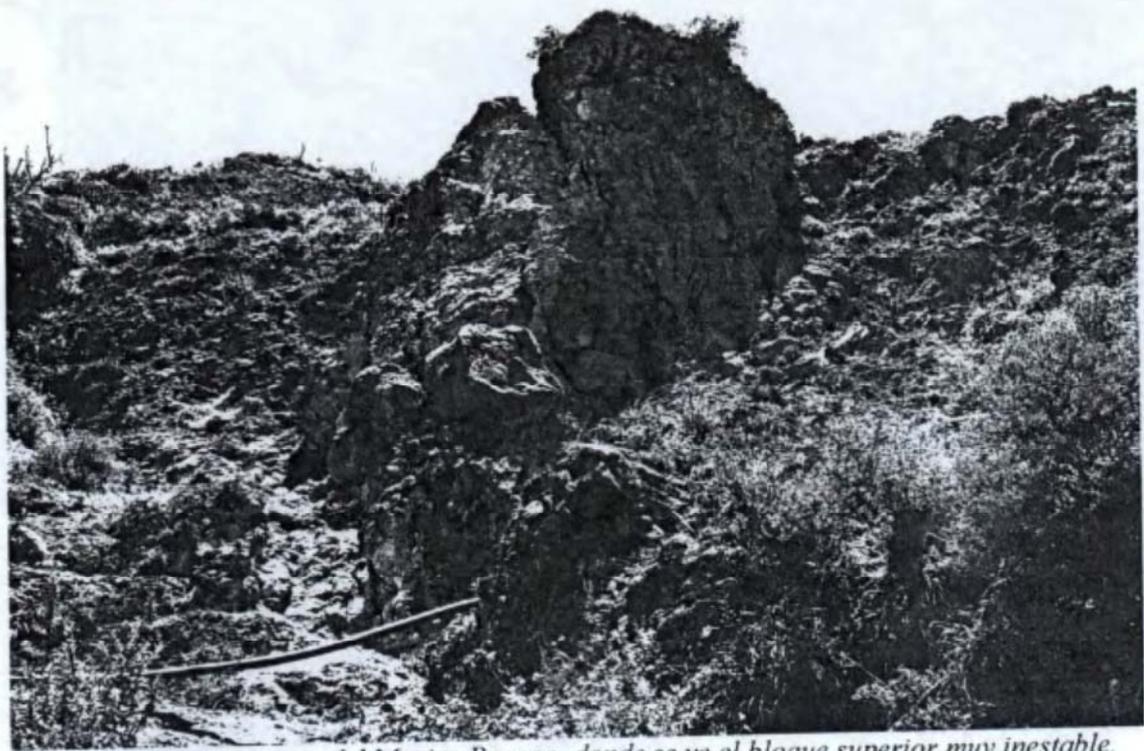
Con respecto al fuerte grado de fracturamiento mencionado, este ha dividido al macizo en varios bloques los que tienen dimensiones centimétricas, con diámetros de hasta 3 m de longitud por unos 2 m de ancho. Estos datos son aproximados pero pueden ser tomados en cuenta para la selección de la malla para las barreras dinámicas. Foto 3.

Foto 3: Fracturamiento del Macizo Rocoso, donde se ve el bloque superior muy inestable.

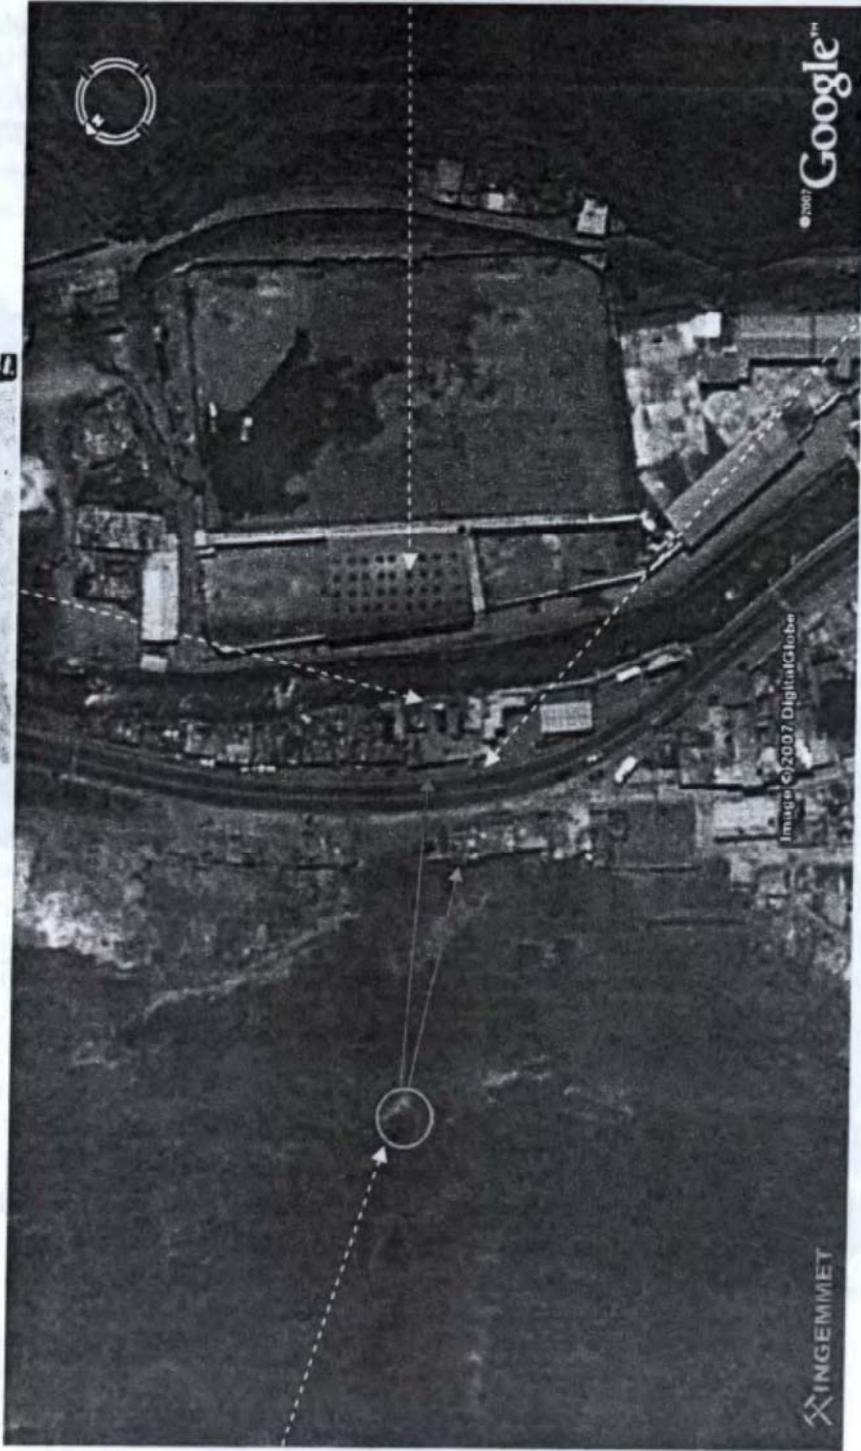
El 12 de enero del 2007, a las 17:35 aproximadamente, debido a la fuerte precipitaciones pluviales que soporto la zona, con una duración de hasta 4 horas según versiones de los pobladores, se produjo una caída de rocas con bloques de 1,0 x 0,8 metros y un peso aproximado de 50 a 80 kilogramos en una ladera adyacente a la carretera central hacia algunas viviendas en el paraje conocido como Barrio Pite. (Ver Esquema 1)

Esquema 1: Basado en una imagen de satélite, se puede ver la dinámica de las rocas (líneas rojas) y vistas al detalle.

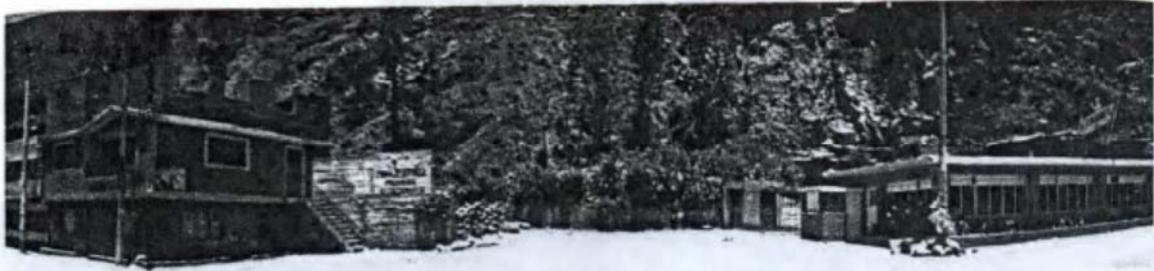
La caída de rocas daño seriamente la vivienda de la familia Tejada, hiriendo una persona. Otros bloques que cayeron ladera abajo, rodaron hasta 100 metros en desnivel e ingresando a un garaje que se encuentra al otro lado de la Carretera Central sin ocasionar daños mayores, las demás rocas de menor tamaño se depositaron en el estacionamiento del restaurante "El Rancho", sin producir daños considerables. (Ver Foto 4 y Esquema 2).

Foto 4: Vista Panorámica de la zona afectada por la caída de rocas.

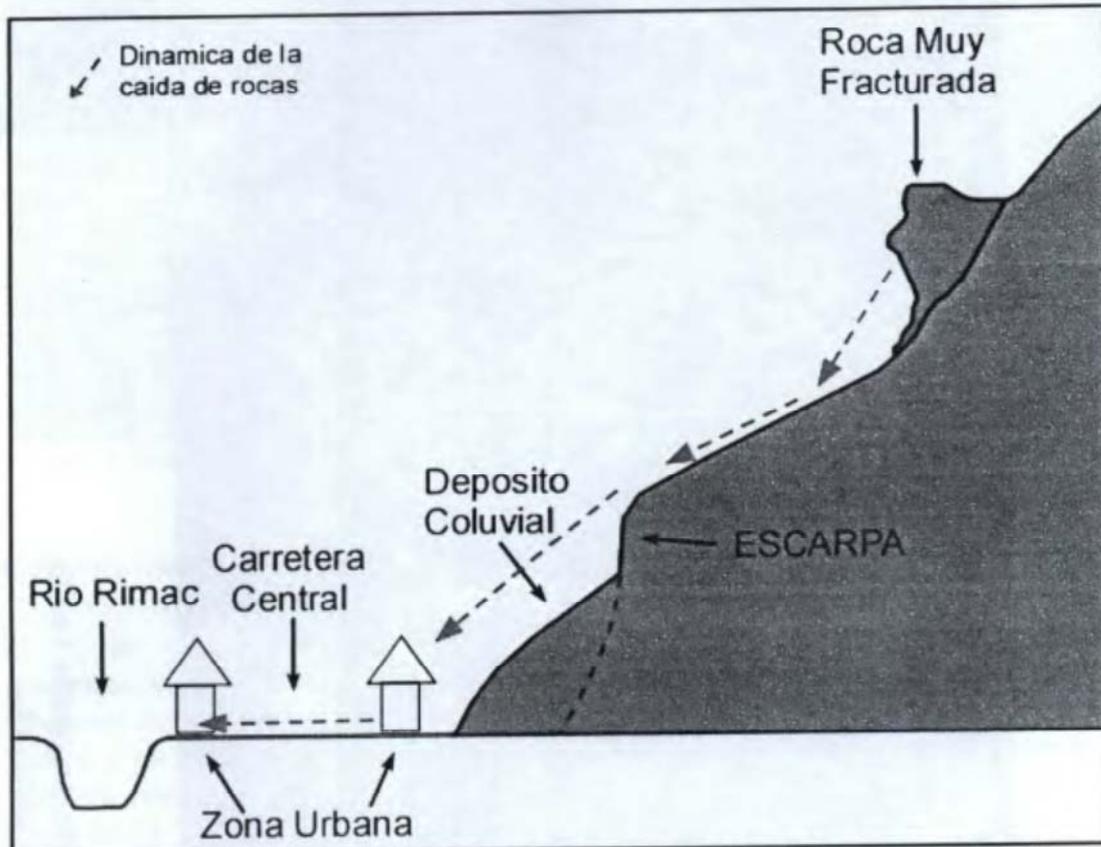
Esquema 2: Perfil (no a escala) de los eventos ocurridos el 12 de enero del 2007

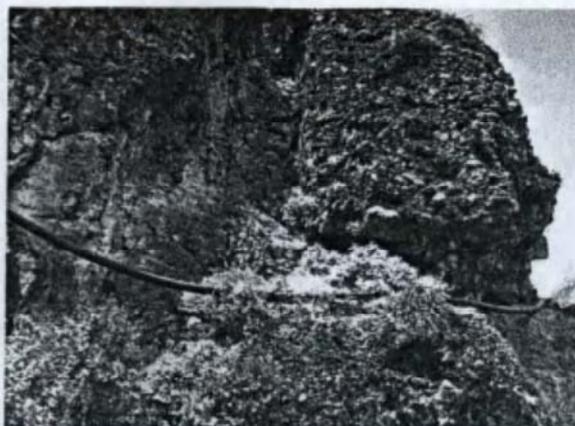
Ubicado a 50 metros hacia el sur de la zona de estudio, localizado por encima de una gran cantidad de viviendas del Barrio de Pite. Este macizo rocoso muestra, intenso fracturamiento, y un ligero basculamiento pendiente abajo, lo cual podría significar una inminente caída de rocas de darse las condiciones adecuadas para las mismas, como son intensas precipitaciones pluviales o movimientos sísmicos. (Ver Foto 5).

Foto 5: Roca muy fracturada y alterada, que podría caer sobre la población de Pite.

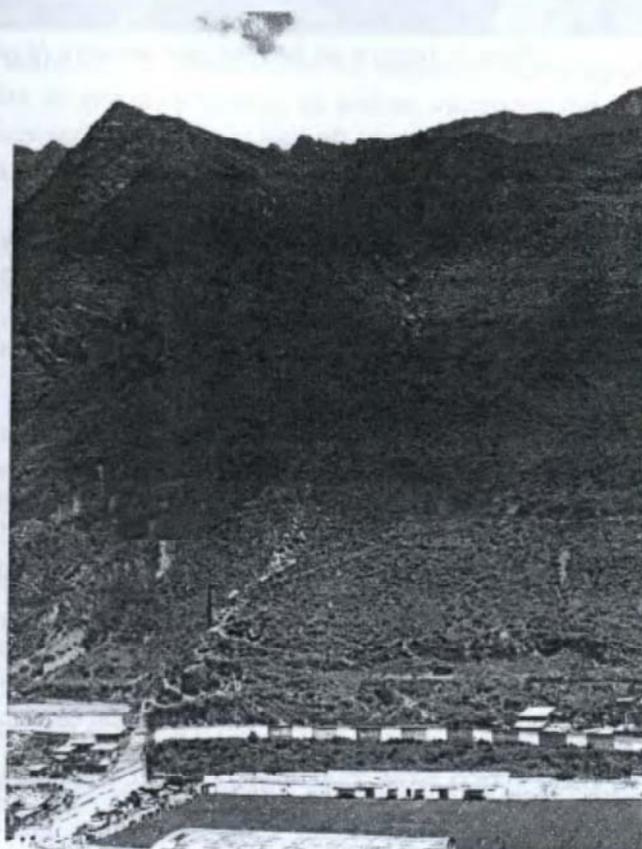
En la parte alta de la quebrada se observa una gran acumulación de material producto de las caídas de rocas ocurridas en el lugar, las cuales se encuentran muy inestables, pudiendo generar un flujo de detritos que quebrada abajo afectaría parte del estadio, el coliseo, cubriría la línea ferroviaria y un tramo de la carretera rural quedaría seriamente afectada. (Foto 6 y 7).

Foto 6: Quebrada "San Mateo", que en épocas de fuertes lluvias podría causar flujos de detritos y comprometer las estructuras ubicadas en las partes bajas.

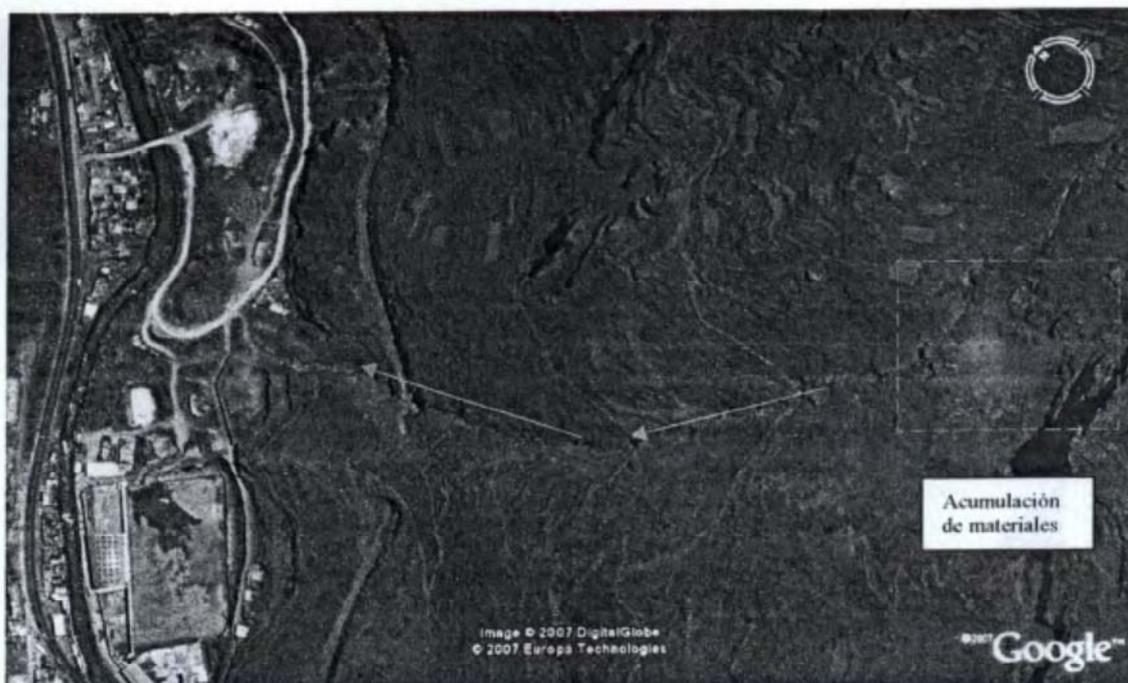
Foto 7: Imagen de satélite, que muestra la quebrada "San Mateo".
